PORTO RIFUGIO DELLA BAIÀ DI SANTA PANAGIA (SR)

INTERVENTI URGENTI DI RIPRISTINO DELLA STRUTTURA DELLA DIGA FORANEA
NEL PORTO RIFUGIO DELLA BAIÀ DI SANTA PANAGIA A SIRACUSA

PROGETTO DEFINITIVO

Relazione Tecnica-illustrativa

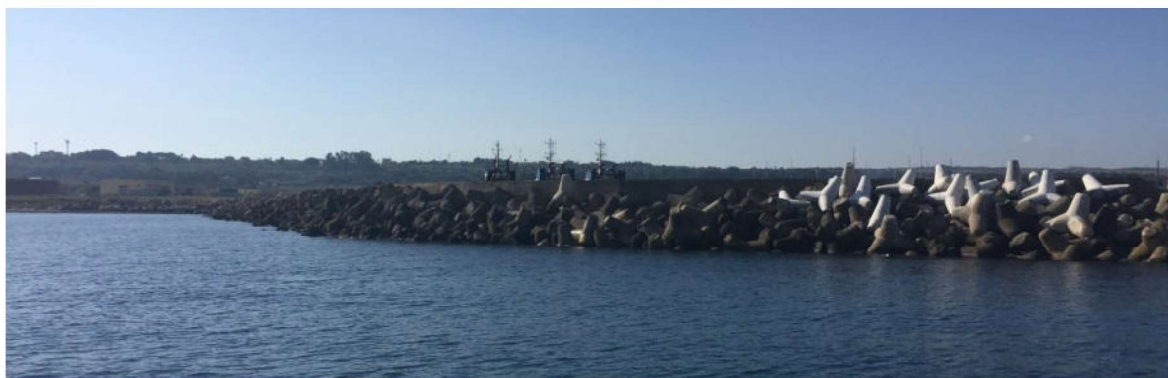
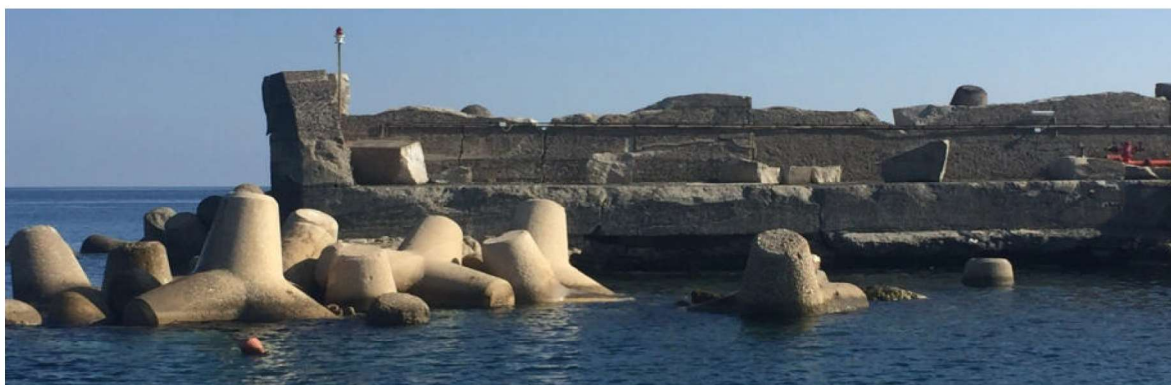
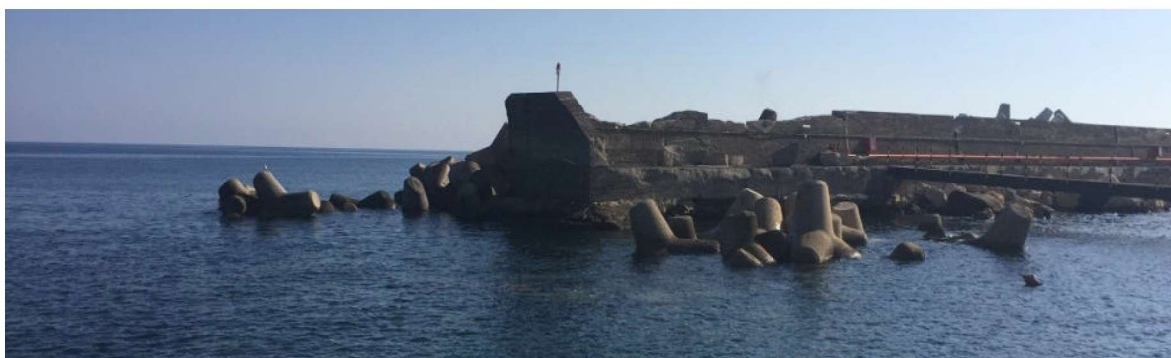
Il primo tratto è stato localizzato oltre la progressiva m. 290 dalla radice del molo. Il danno consiste nel manifesto quanto esteso abbassamento della mantellatura esterna realizzata con "tedrapodi"; dal lato interno si è rilevato lo scoscendimento della mantellatura realizzata con massi naturali (scogli) e l'asportazione di materiale minuto posto a nucleo di scogliera formando, sotto il massiccio di sovraccarico, un ingrottamento di circa m. 10,00 profondo qualche metro.

Il danno consiste nello scoscendimento e parziale asportazione (percentuale del 50% circa) della mantellatura esterna in tedrapodi ivi compreso il conoide di testata (percentualmente l' 80% circa); dissesto rilevante della berma di testata posta a quota (-6,00), scoscendimento fuori sagoma della mantellatura interna fino al primo pilone d'ormeggio, asportazione del materiale minuto (tout-venant selezionato) posto a nucleo di scogliera formando, sotto il massiccio di sovraccarico, un ingrottamento della lunghezza di metri 15,00 circa, alto mediamente m. 1,30 e profondo per l'intera lunghezza del massiccio (m. 6,00) fino al raggiungimento degli elementi di mantellatura esterna.

Il muro paraonde risulta fortemente danneggiato nella sommitale, in prossimità della testata del molo per un' estensione di circa 25,00 mt. per un metro d'altezza. Ciò è avvenuto sicuramente perché risulta completamente sguarnito, esternamente dalla scogliera di difesa, anzi si suppone che possano essere stati gli stessi tedrapodi ad essere stati scagliati contro il muro proprio durante la mareggiata che ha colpito la costa siracusana nella notte tra il 23 e 24 Febbraio del 2018 (vento di picco circa 60 nodi e onde stimabili in circa 7 metri).

Visuale tratto terminale (lato foraneo).

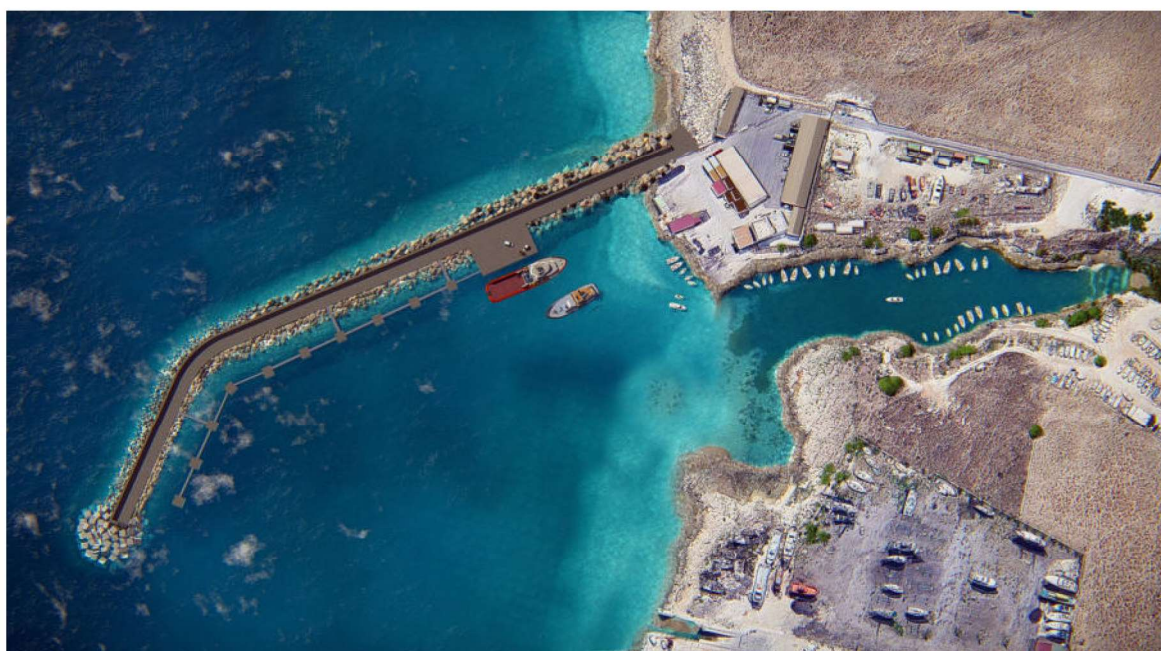
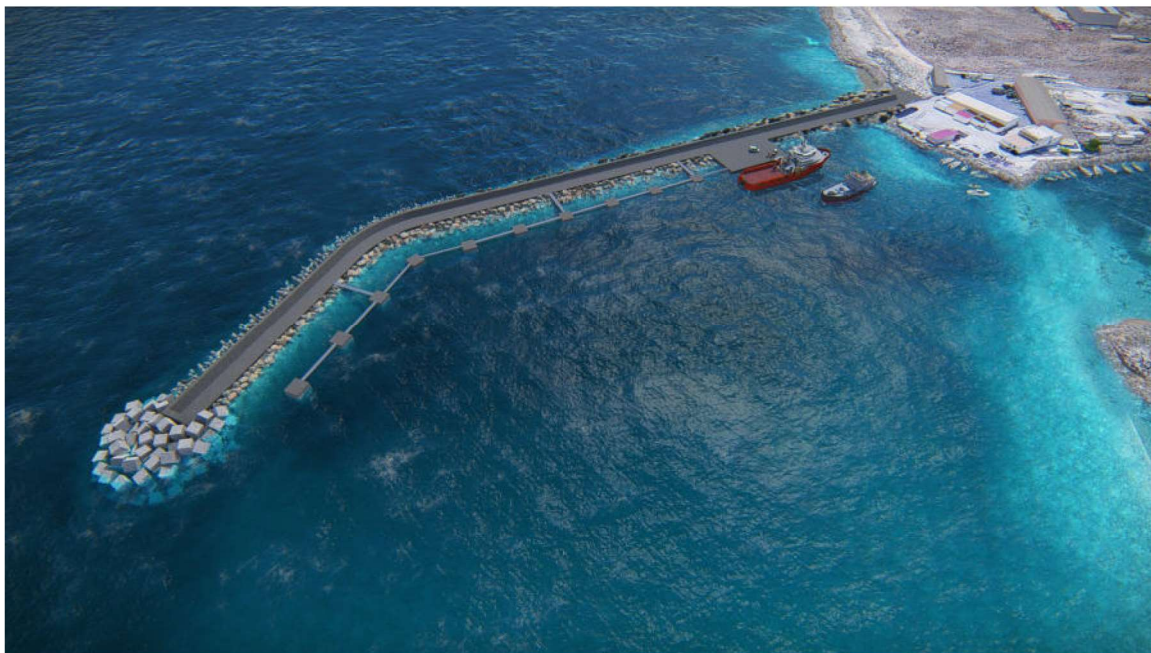
Su detto modello virtuale, ad esempio, si è potuto verificare la quantità dei singoli elementi prismatici necessari alla ricostituzione del riccio di testata, simulando la posa e la distribuzione sulla berma e sul piano inclinato della scarpata di fondazione.

Ricostruzione del Riccio di testata con massi artificiali prismatici in conglomerato cementizio da 60 t pari a 25 mc., con berma superficiale orizzontale costituita da tre massi a quota (+4,00) m sul l.m.m., con scarpata esterna del 2/1 fino alla quota di (-6,30) m (considerato 100% di quantità e 47% di vuoti) per un totale di n° 97 massi prismatici;
