REGIONE SICILIANA
 Assessorato delle Infrastrutture e della mobilità
 DIPARTIMENTO REGIONALE TECNICO
 UFFICIO DEL GENIO CIVILE DI TRAPANI

PROGETTO ESECUTIVO
 Lavori di manutenzione ordinaria e straordinaria per il recupero funzionale del teatro Tito Marrone nel Comune di Erice.

2.01.PRO Mappatura dei degradi e interventi di ripristino - Esterno

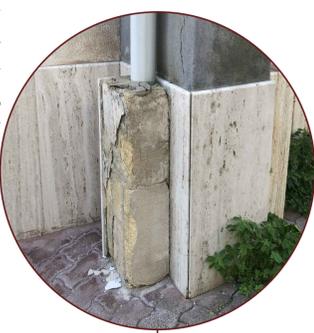
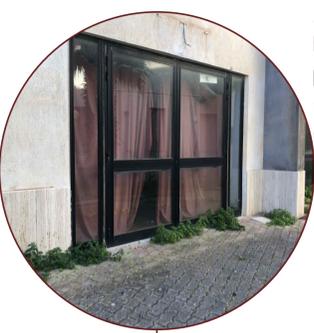
Ricostituzione del blocco di rivestimento e posizionamento delle lastre
 ↑
 Distacco delle lastre di ricoprimento del blocco di rivestimento dei pluviali

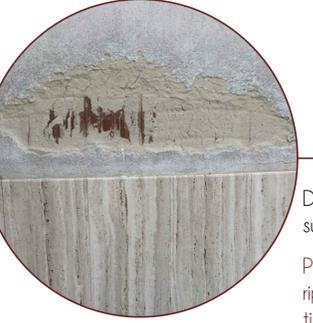
Deterioramento della parte superficiale di elementi in c.a. con lesioni e perdita del coprifero
 ↓
 Irridimento della superficie, spazzolatura dei ferri di armatura, trattamento degli stessi con malta passivante e rifacimento del coprifero con malta tixotropica antiritiro

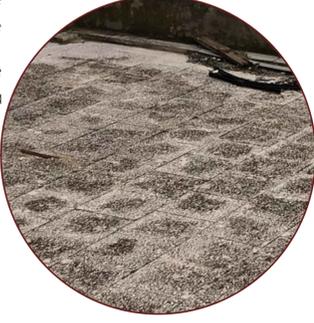
Impermeabilizzazione della superficie e sostituzione della pavimentazione
 ↑
 Infiltrazione di acque meteoriche e presenza di macchie di umidità

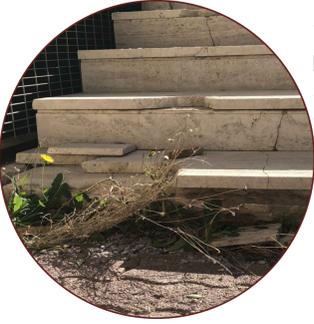
Sostituzione degli elementi in marmo
 ↑
 Rivestimento alzate e pedate delle scale di accesso esterne fratturate e con parti mancanti

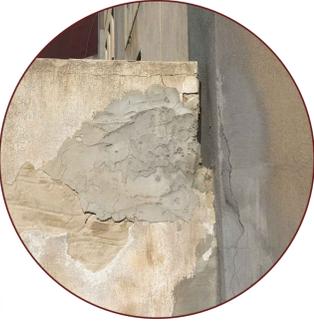
Manifestazione visibile di degrado conseguente ad inefficaci interventi di ripristino
 ↓
 Preparazione della superficie, ripristino delle zone ammalorate e tinteggiatura

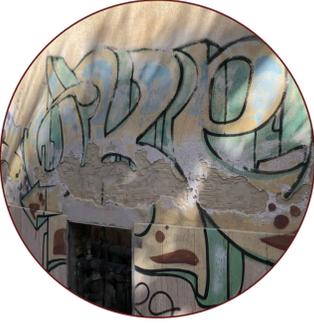
Manifestazioni visibili di degrado antropico
 ↓
 Preparazione della superficie e tinteggiatura

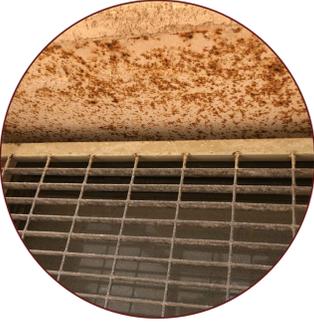
Elementi metallici a chiusura delle aperture e cielo dei vani apertura con presenza di fenomeni corrosivi
 ↓
 Ripristino degli elementi ossidati con sabbatura, trattamento anticorrosivo a rapida essiccazione e verniciatura

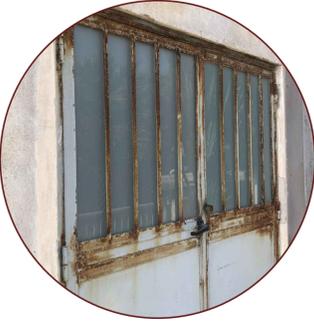
Infissi in evidente stato di corrosione con elementi trasparenti lesionati
 ↓
 Sostituzione degli infissi esistenti
