COMUNE DI CATANIA

Riqualificazione integrata del museo civico di Castello Ursino

INDAGINI DIAGNOSTICHE STRUTTURALI

RAPPORTO DI PROVA

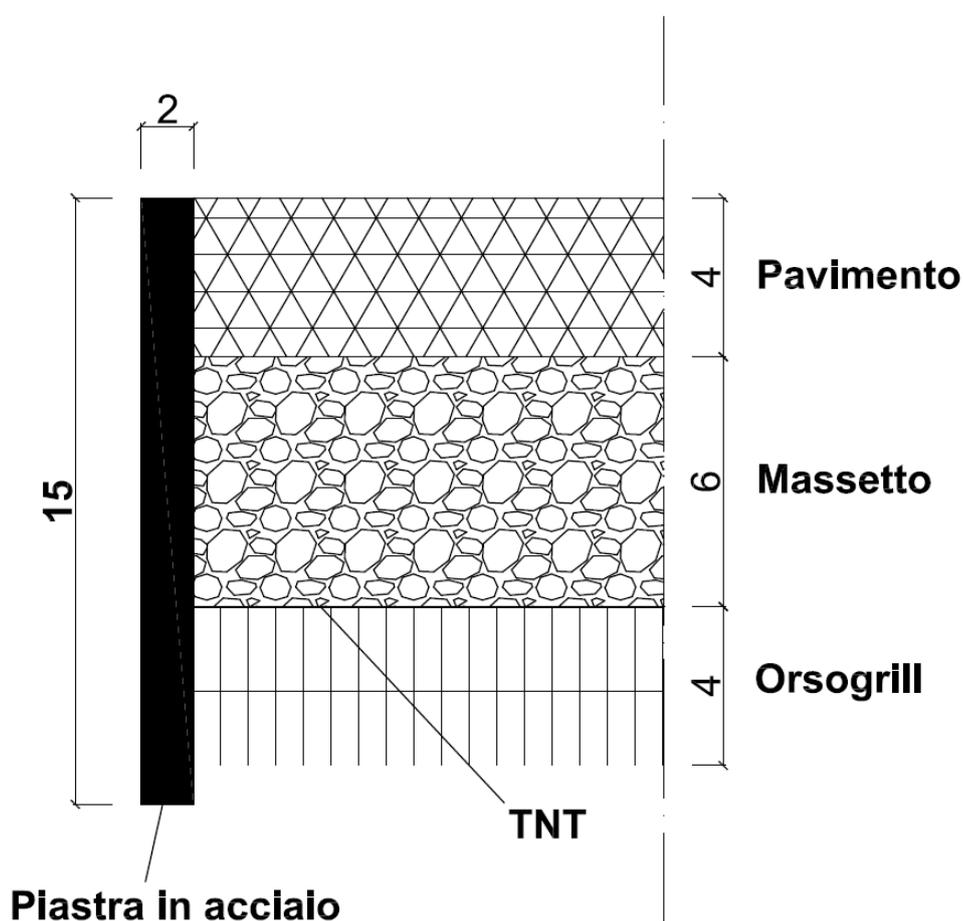
Ts 1

Elem. Strutturale: Pavimento Q= 0.00 m

Ubicazione: 1° Livello - Ingresso -
Lato Nord

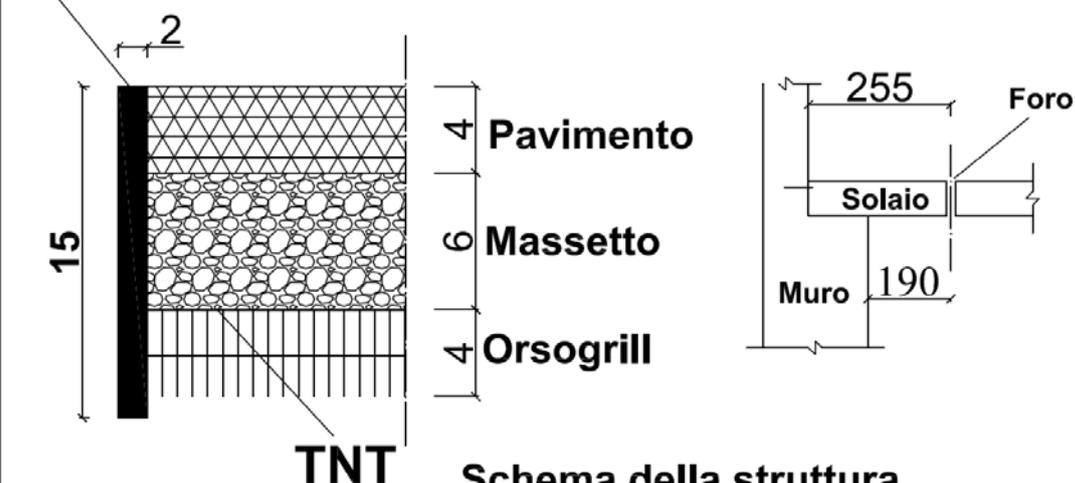
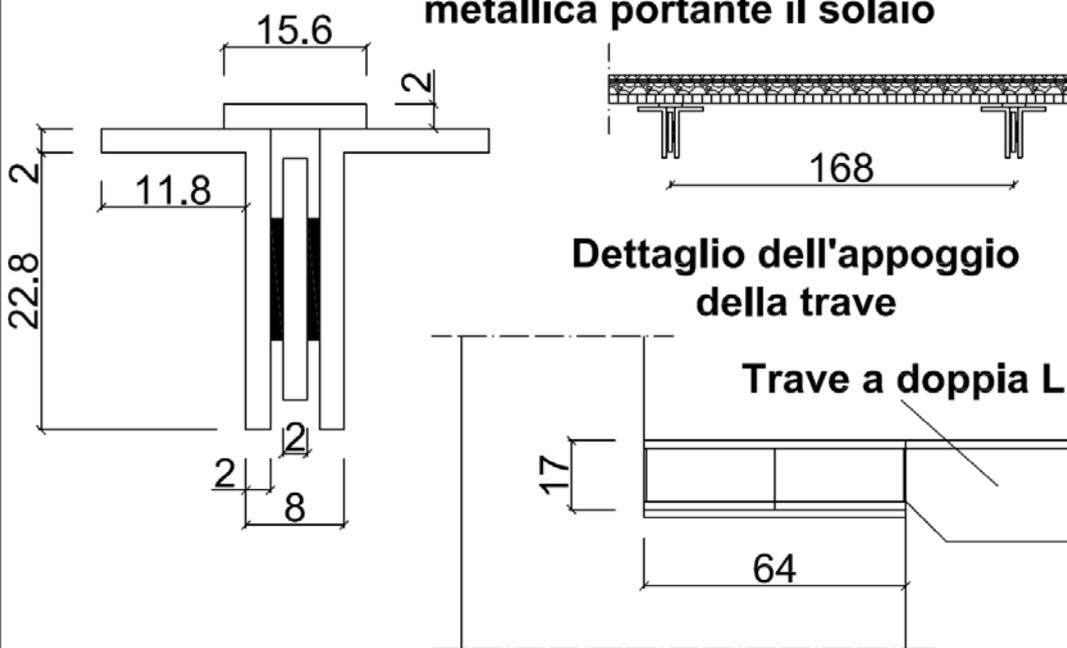
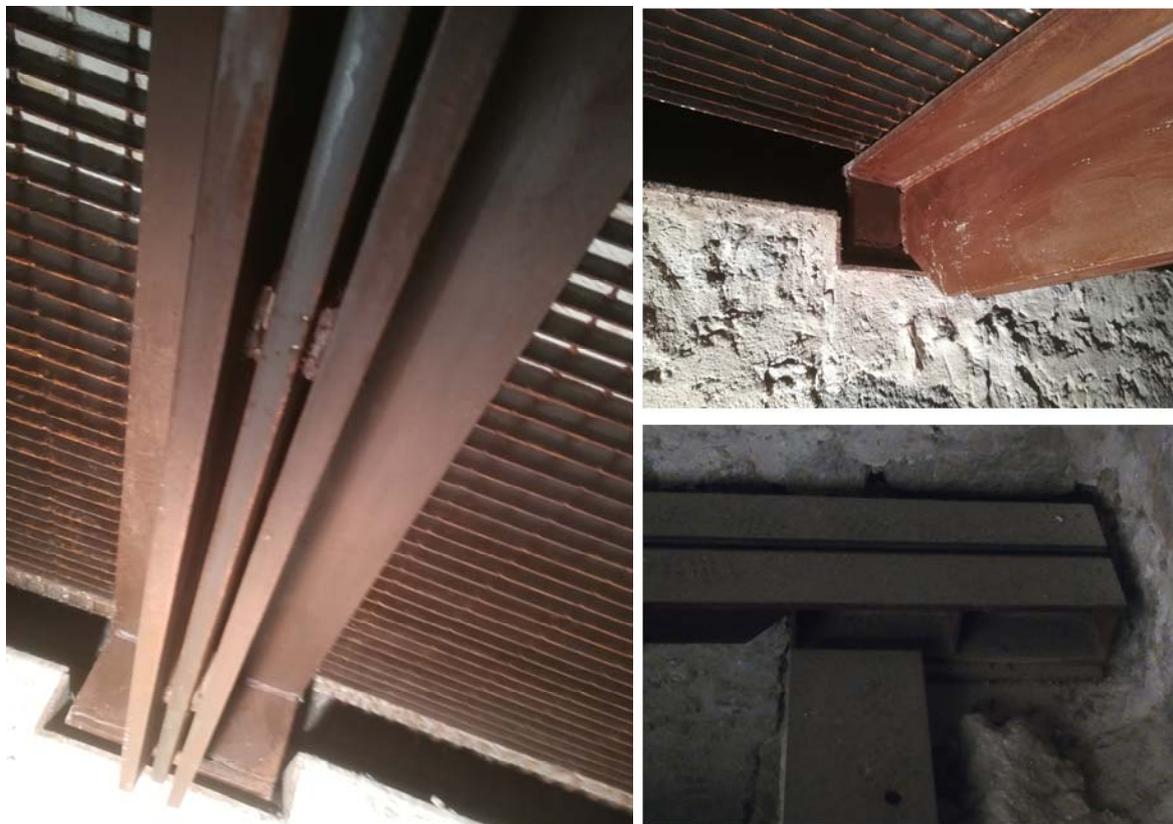
Ts 2

Elem. Strutturale: Pavimento Q= -0.50 m

Ubicazione: 1° Livello Vano scala da realizzare - Lato Est

Il solaio risulta ordito in direzione Nord-Sud

Schema della struttura metallica portante il solaio

Particolare del solaio del 1° livello – Struttura portante e sistema di appoggio della trave principale.

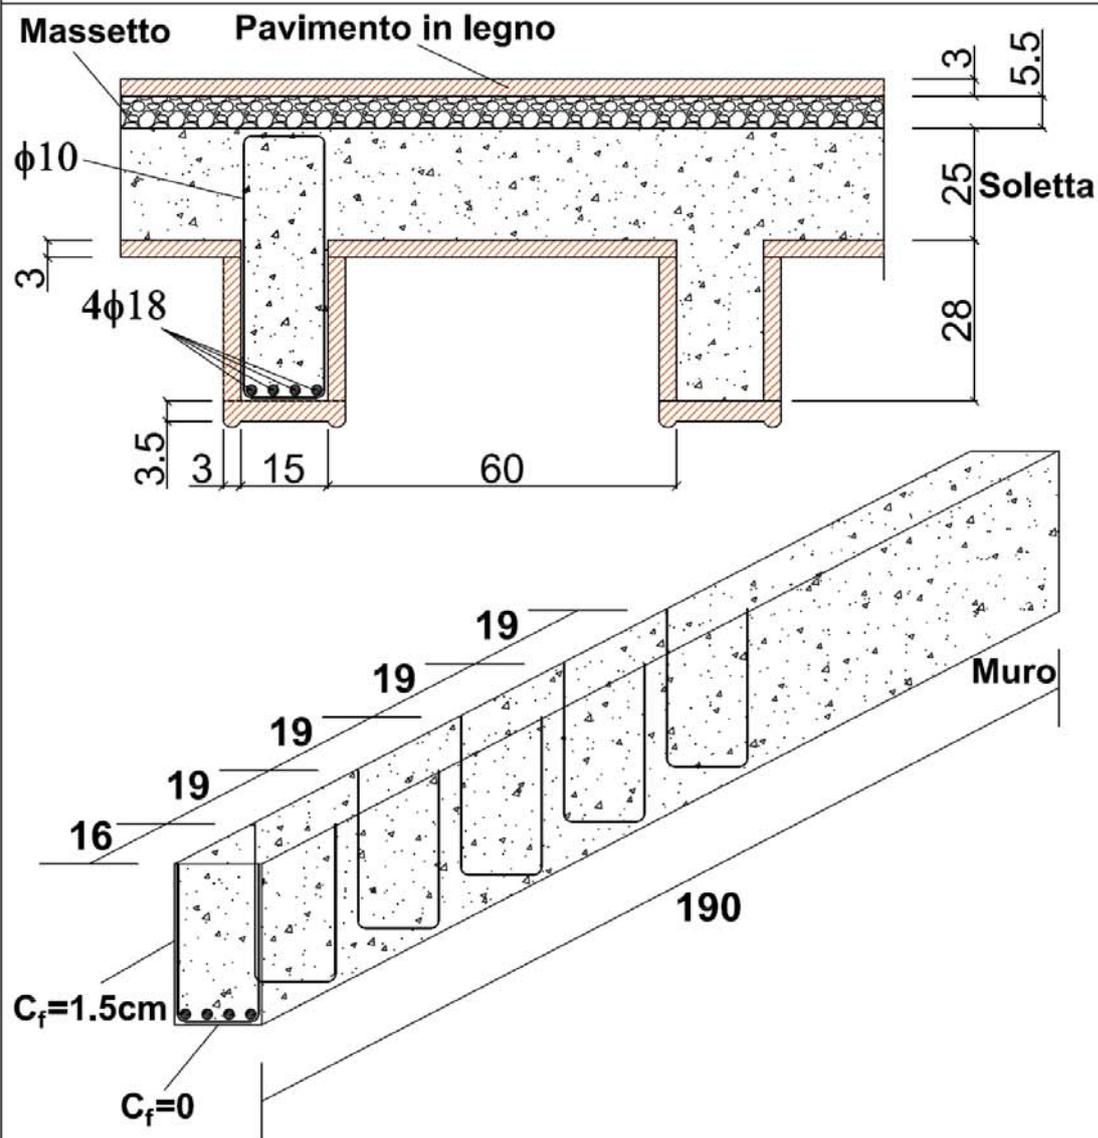
Ts 4

Trave del solaio a quota 6.10 m in mezzeria

Armatura long.: 4 ϕ 18 a. m.

Copriferro inferiore 0 cm

Staffe: 6 ϕ 10 a. m.

Copriferro laterale 1.5 cm

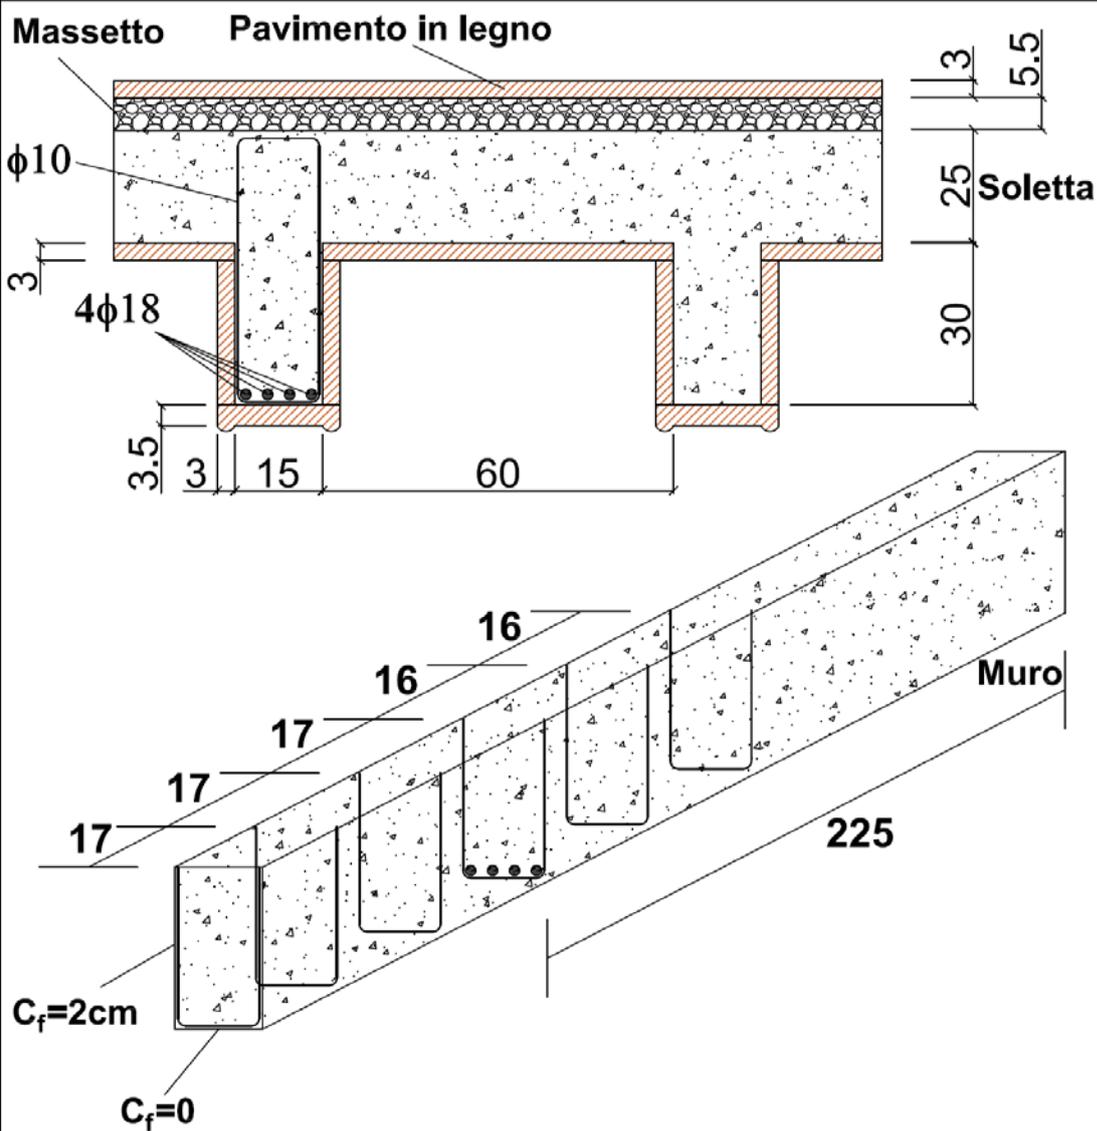
Ts 11

Trave del solaio a quota 11.75 m in mezz.

Armatura long.: 4 ϕ 18 a. m.

Copriferro inferiore 0 cm

Staffe: 6 ϕ 10 a. m.

Copriferro laterale 1.5 cm

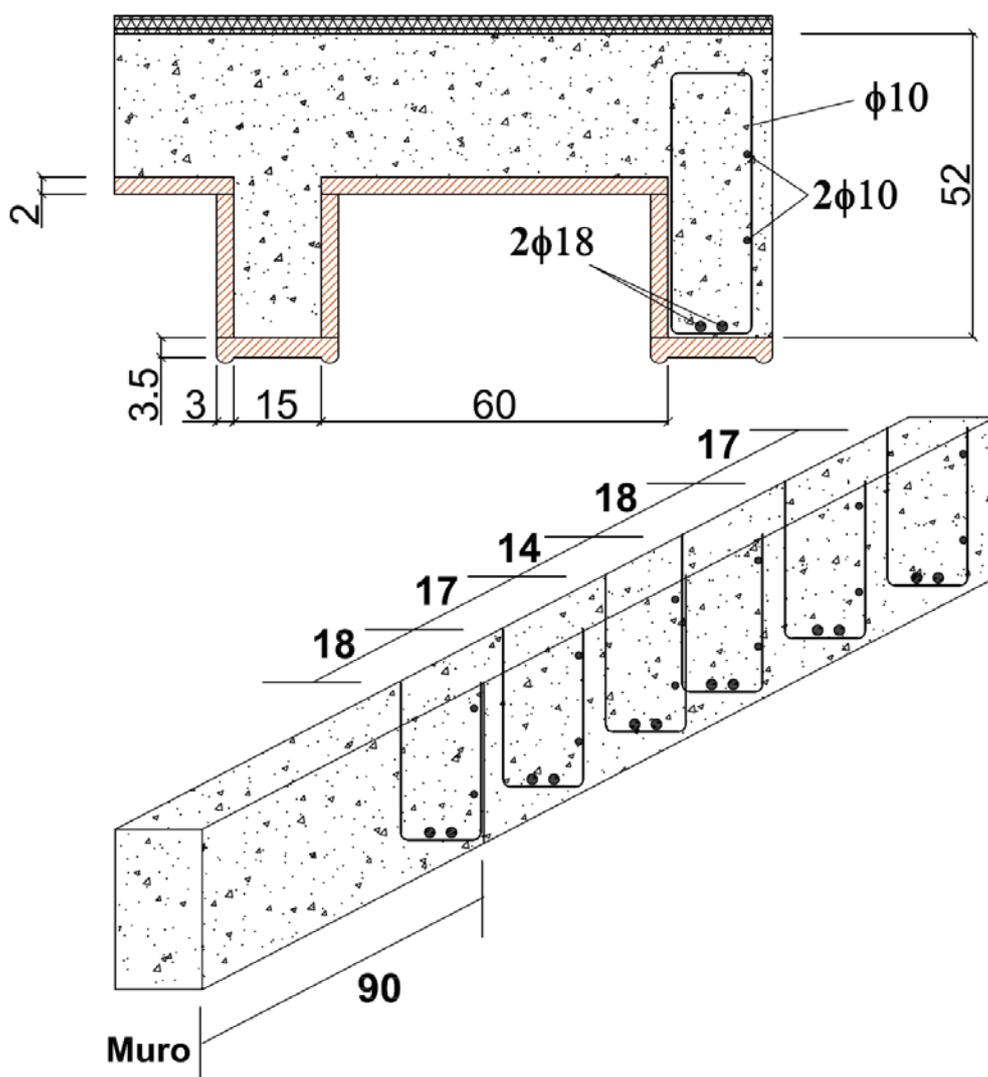
P 1

In corrispondenza dell'intradosso della trave, sono state rilevate 2 barre longitudinali $\phi=18$ mm a passo 15 cm con copriferro di 5.5 cm, 2 barre di parete $\phi=10$ mm, 6 staffe costituite da barre $\phi=10$ mm.

Trave del solaio a Q = 11.75 m, 3° Livello

Armatura long.: 2 ϕ 18 a. m.

Copriferro inferiore 5.5 cm

Armatura di parete: 2 ϕ 10 a. m.

Copriferro laterale 4.5 cm

Staffe: 6 ϕ 10 a. m.

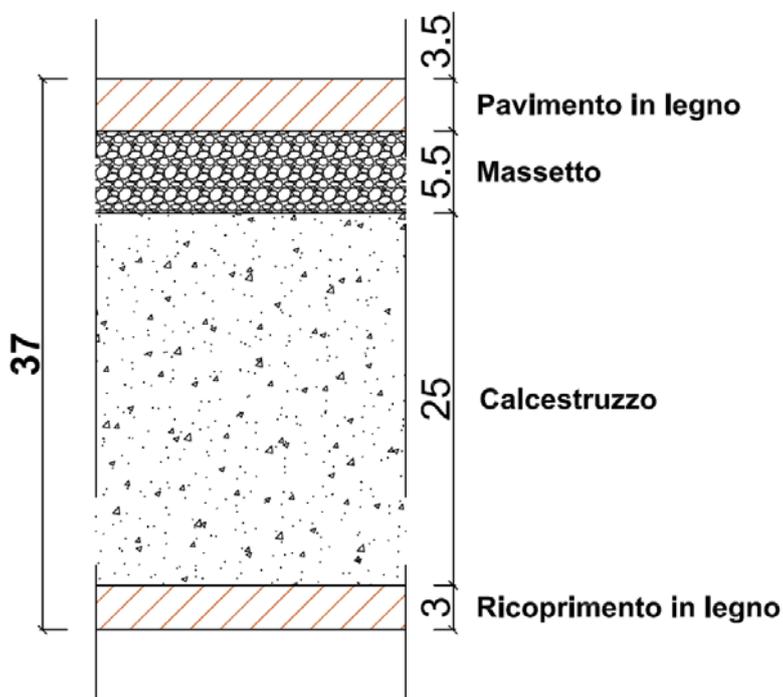
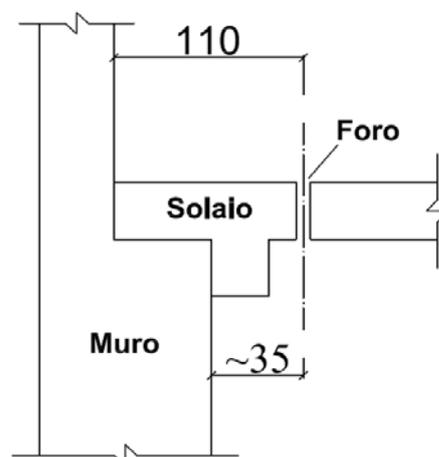
En 1

Elem. Strutturale: Solaio a quota 6.10 m
in appoggio

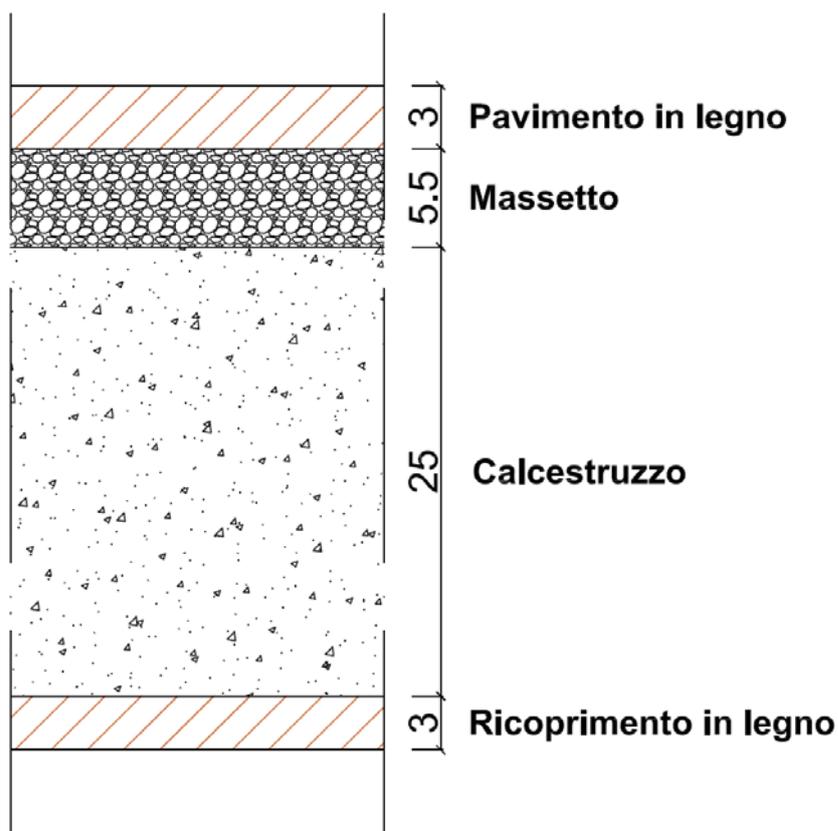
En 2

Elem. Strutturale: Solaio a quota 6.10 m
in mezzeria

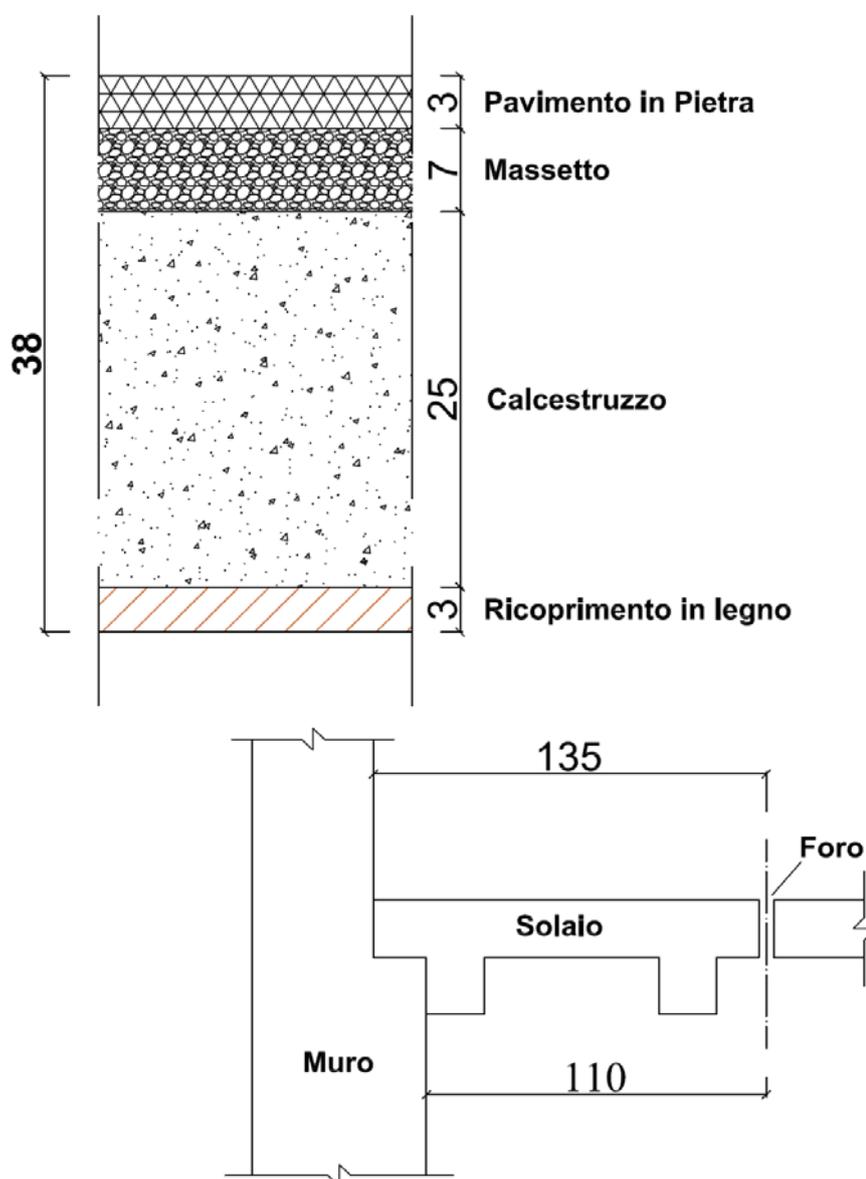
En 5

Elem. Strutturale: Solaio a quota 11.75m
in appoggio

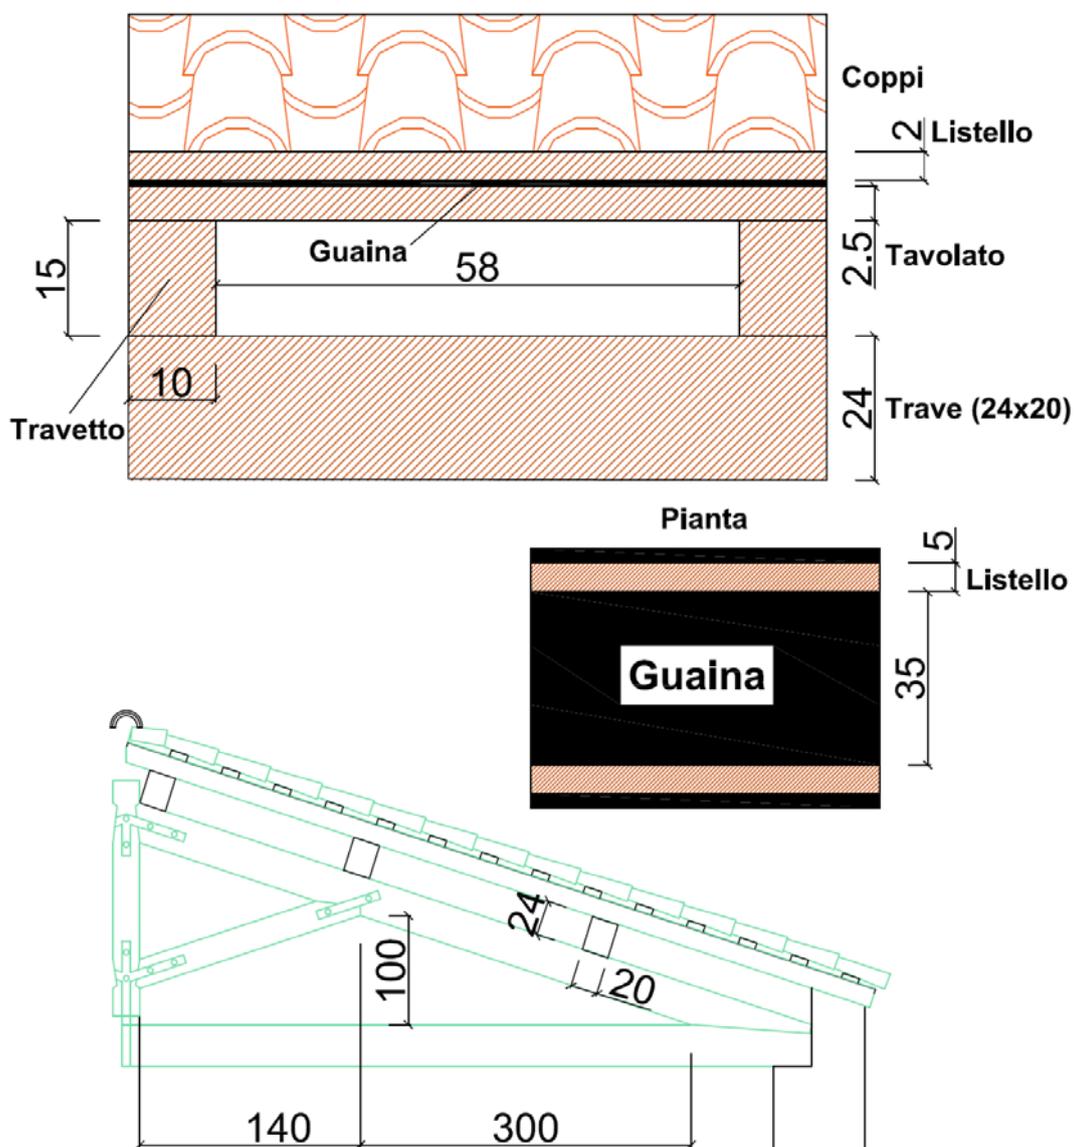
Ts 5 + Ts 12

Elem. Strutturale: Falda esterna

Ubicazione: Copertura lato Nord

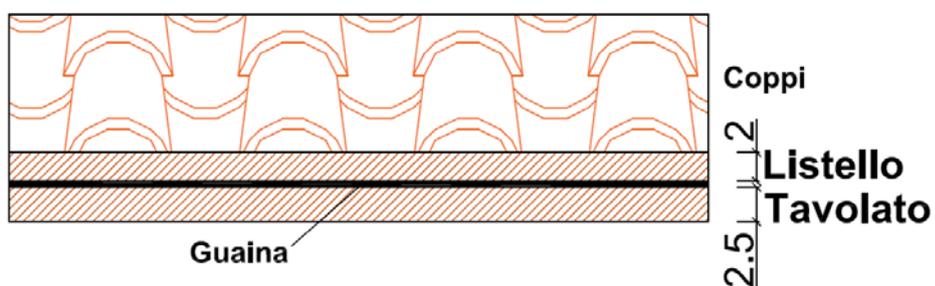
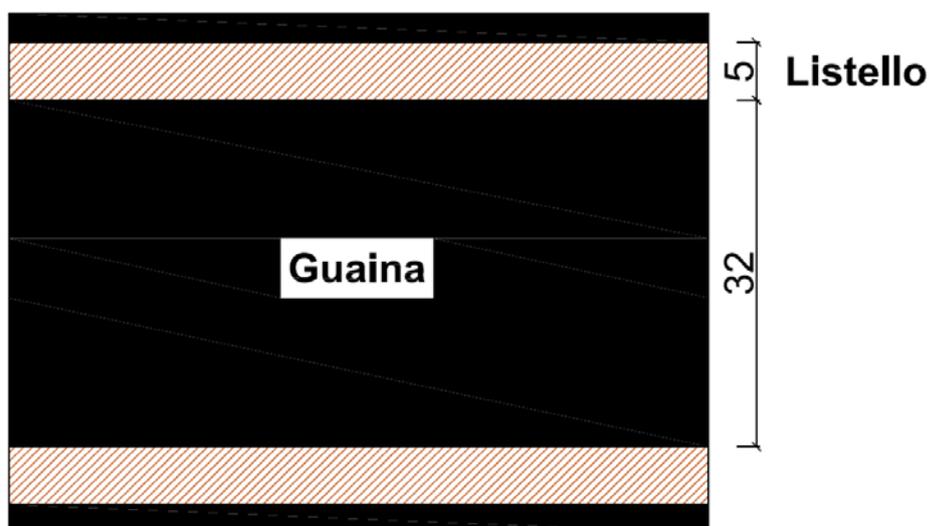
Ts 6

Elem. Strutturale: Falda esterna

Ubicazione: Copertura lato Nord-Est

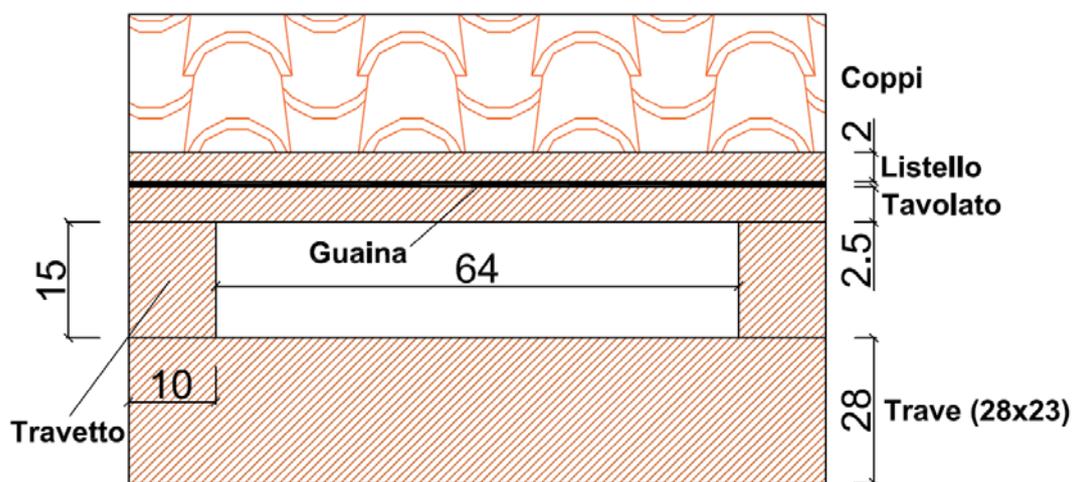
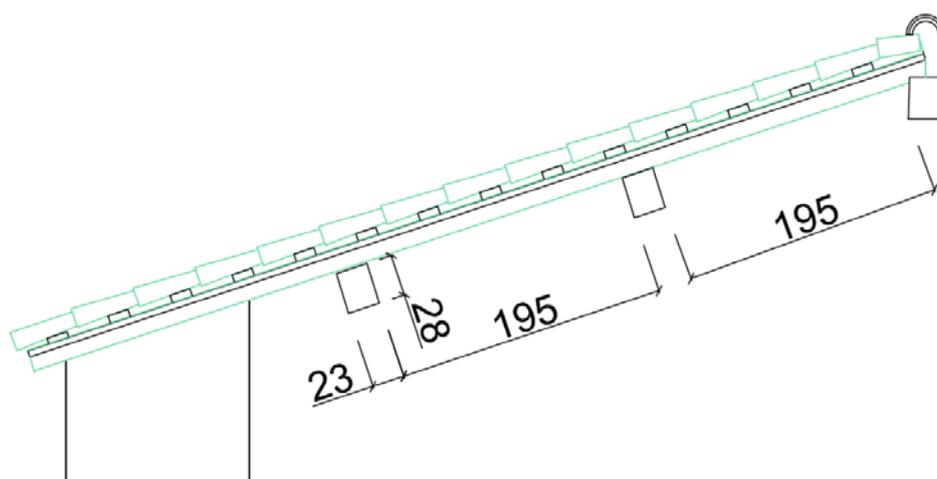
Ts 13

Elem. Strutturale: Falda esterna

Ubicazione: Copertura lato Ovest

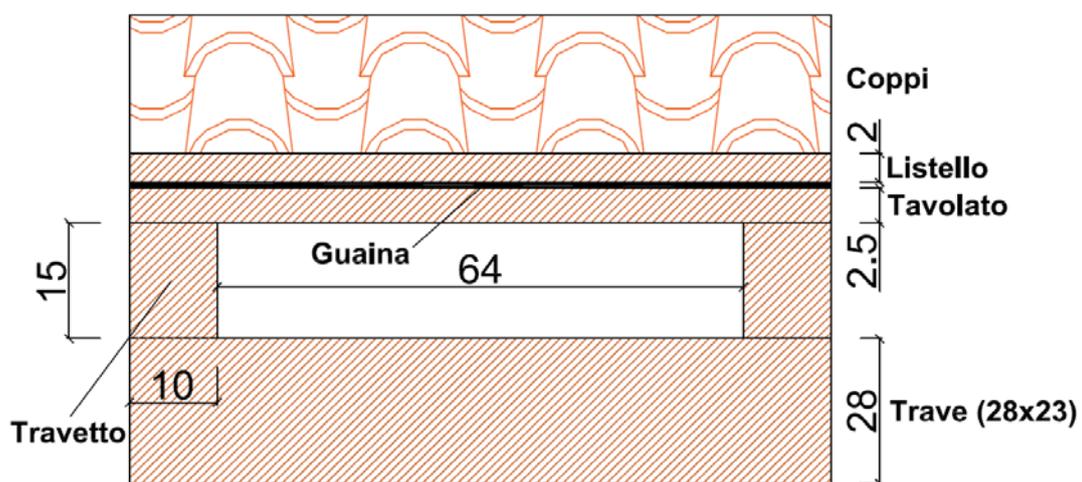
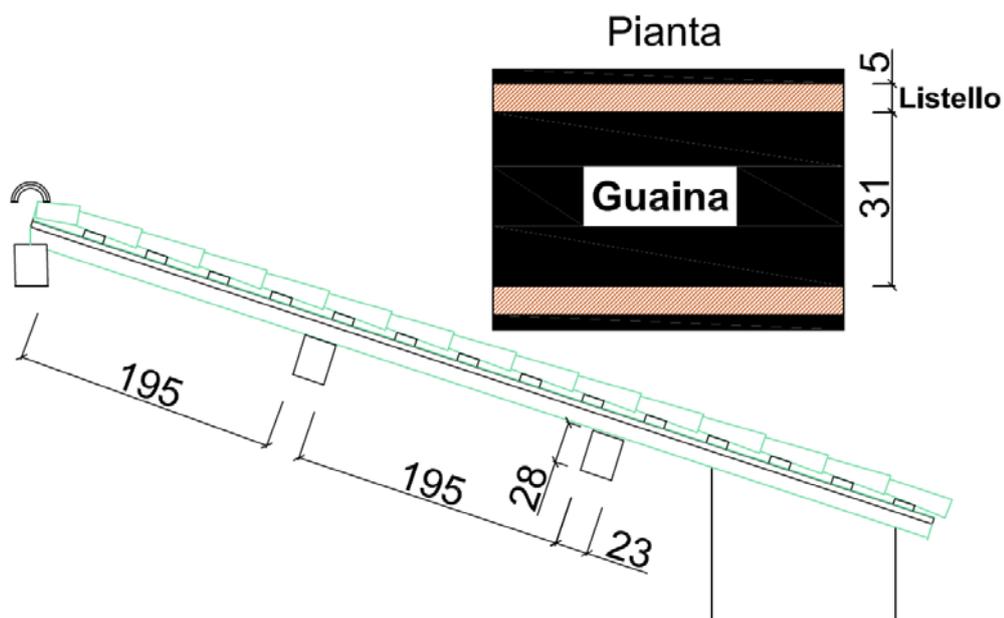
Ts 7 + Ts 14

Elem. Strutturale: Falda interna

Ubicazione: Copertura lato Ovest

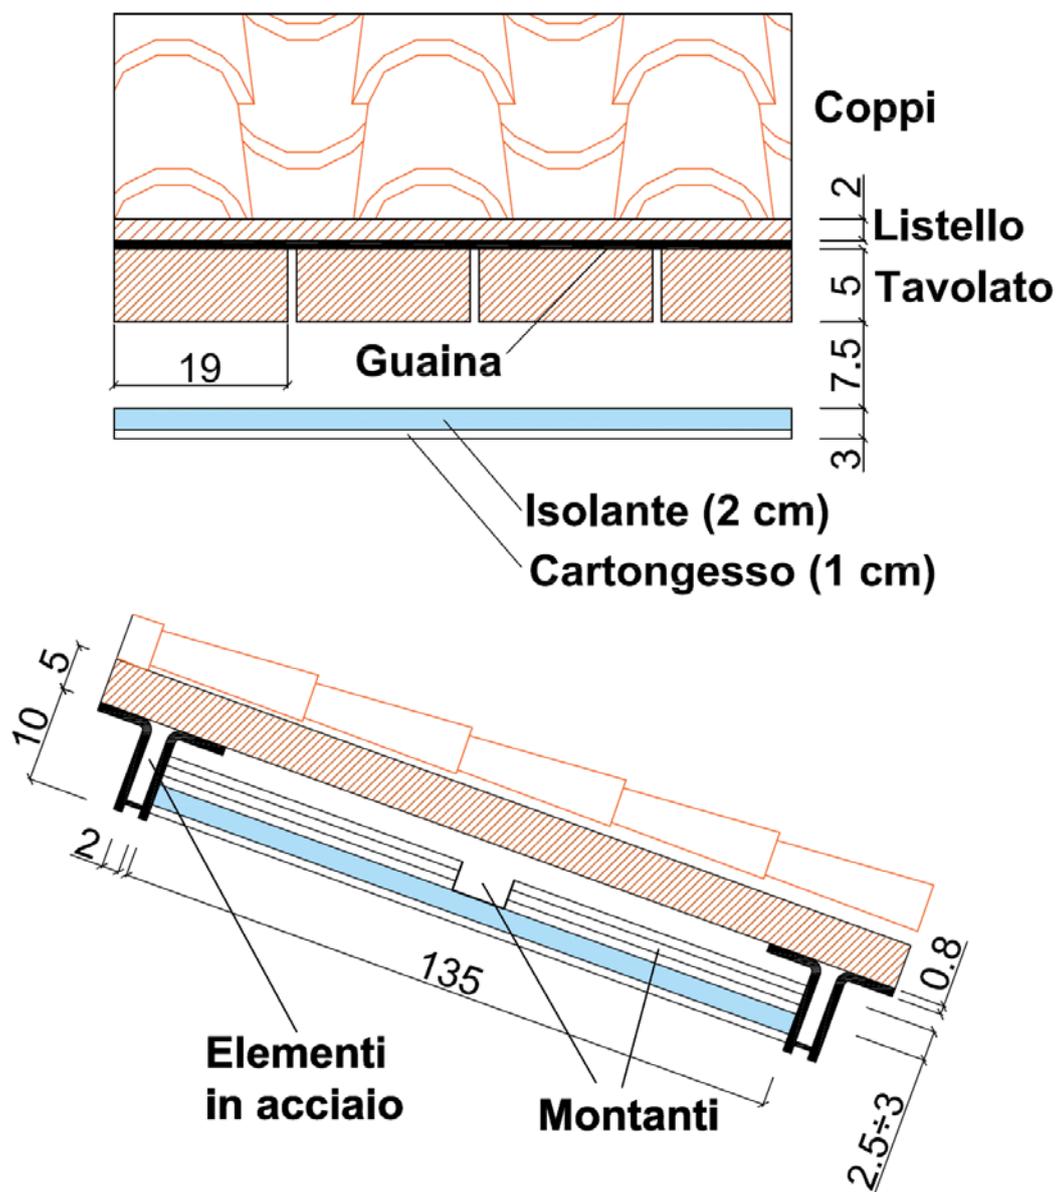
Ts 9

Elem. Strutturale: Falda interna

Ubicazione: Copertura lato Sud

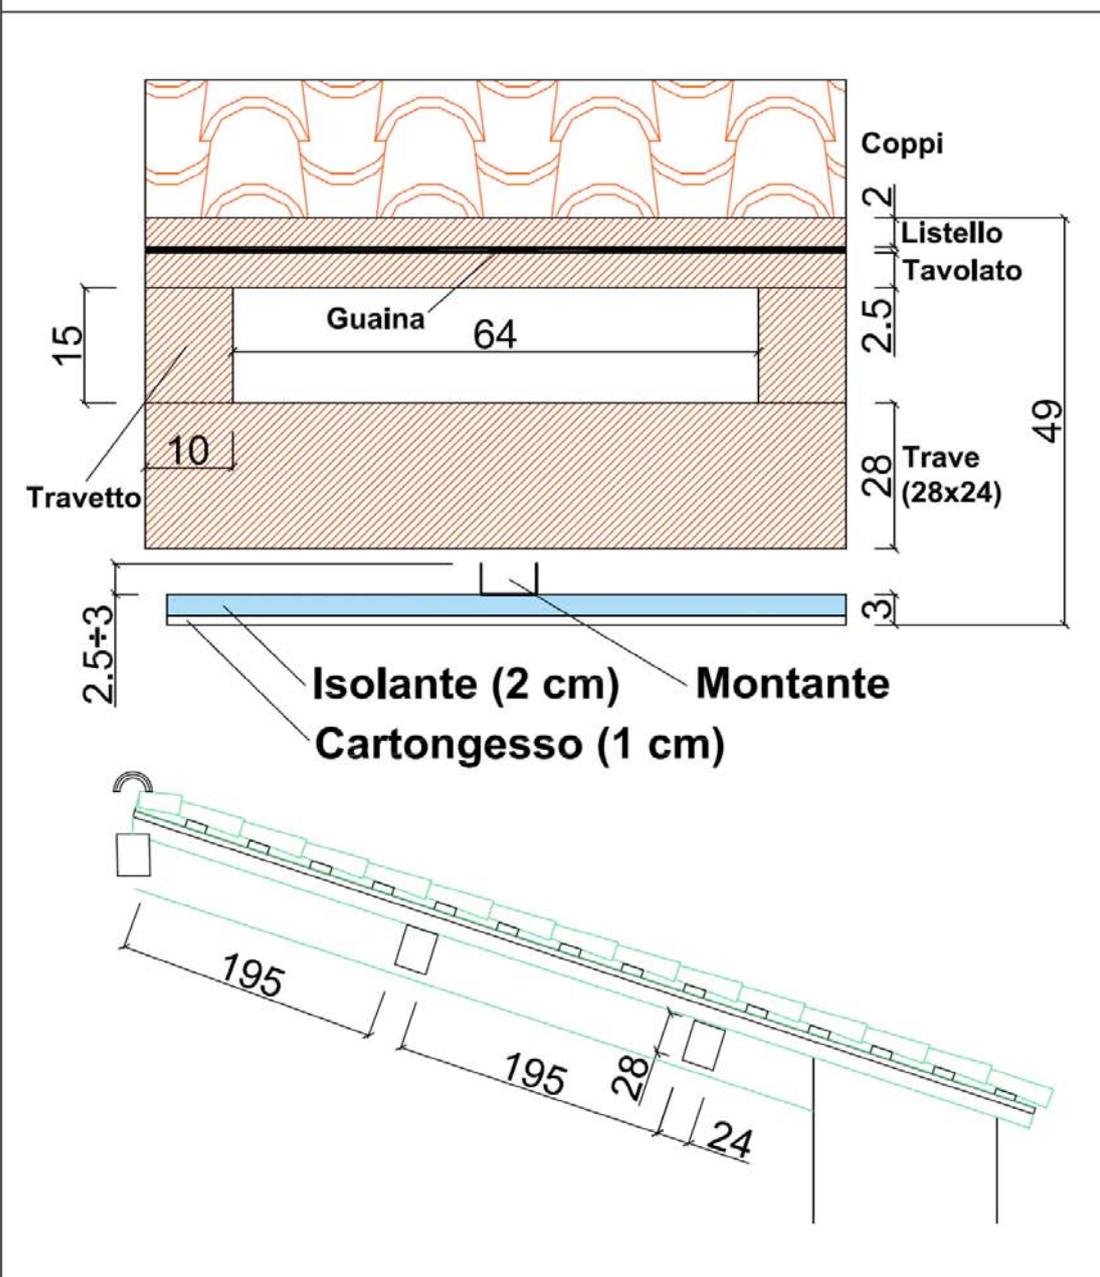
Ts 15

Elem. Strutturale: Falda interna

Ubicazione: Copertura lato Est

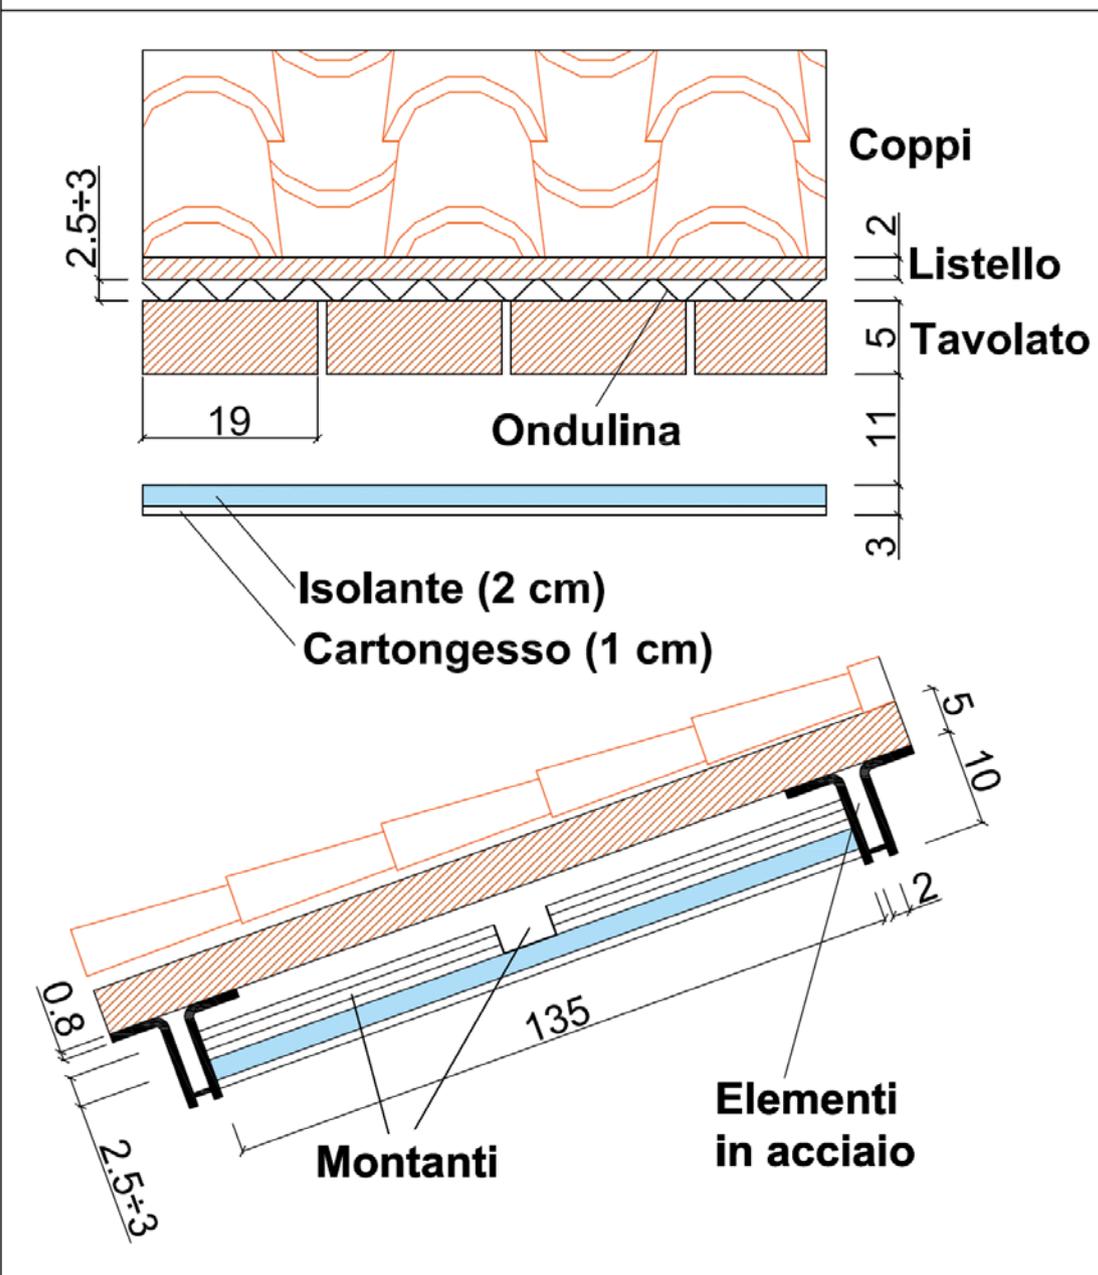
En 3

Elem. Strutturale: Falda esterna

Ubicazione: Copertura lato Sud

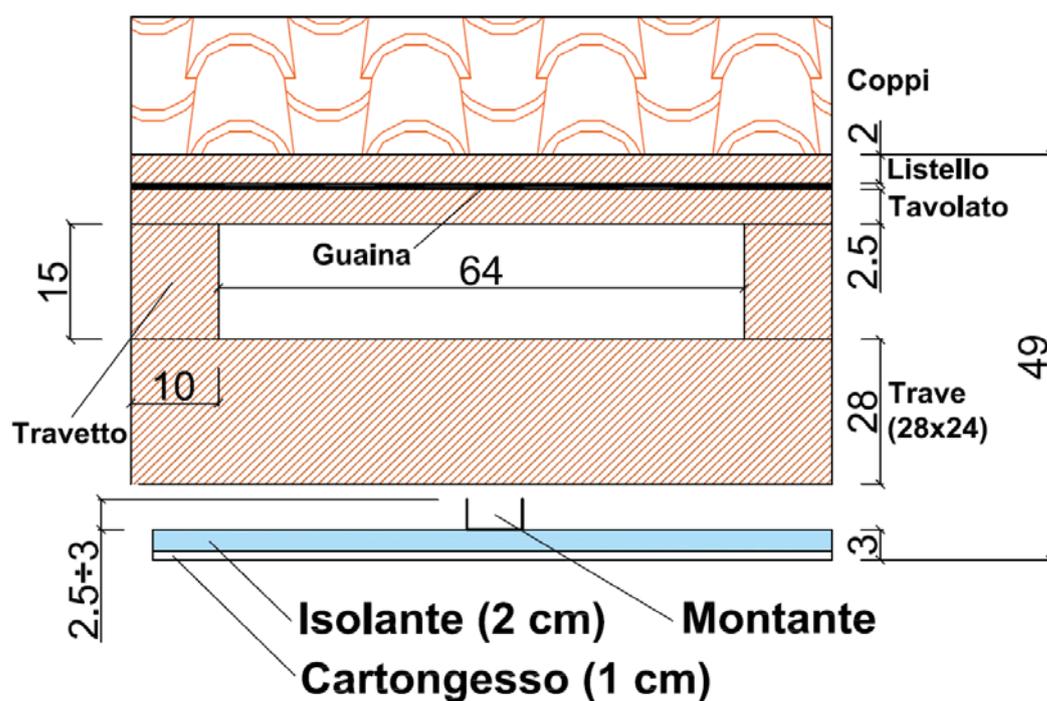
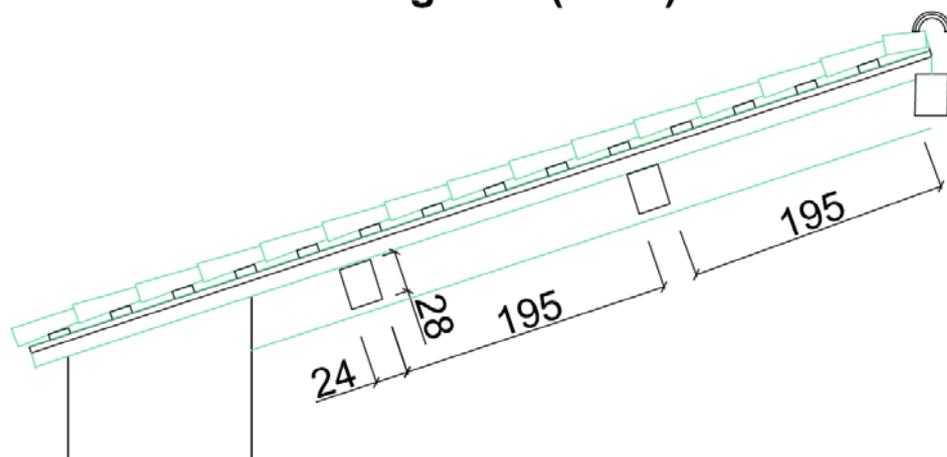
En 4

Elem. Strutturale: Falda esterna

Ubicazione: Copertura lato Est

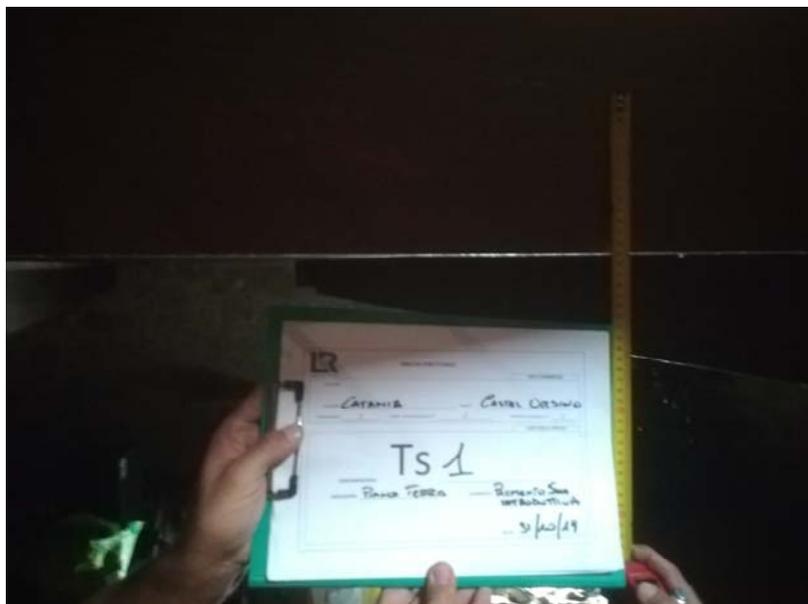
Foto n° 1 – Traccia edile Pavimento 1° Livello ingresso - quota 0.00 m

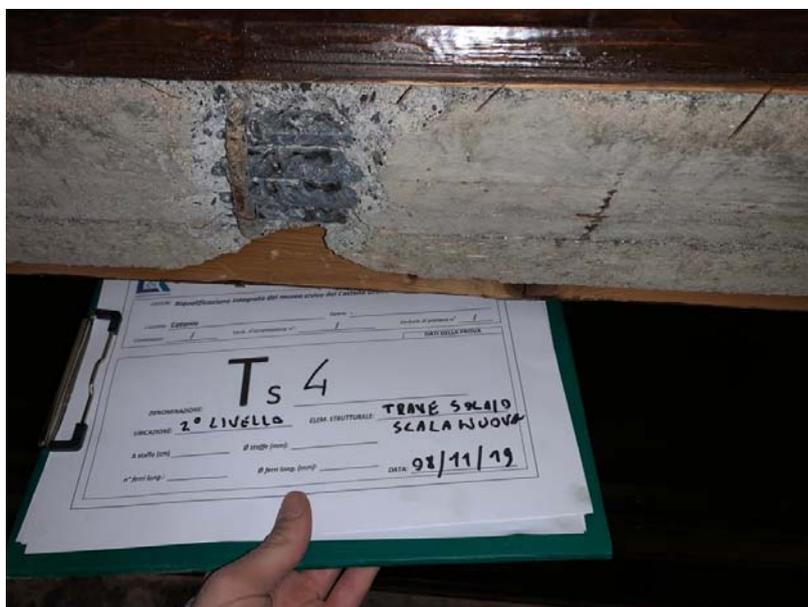
Foto n° 2 – Traccia strutturale trave - 2° Livello quota +6.10 m

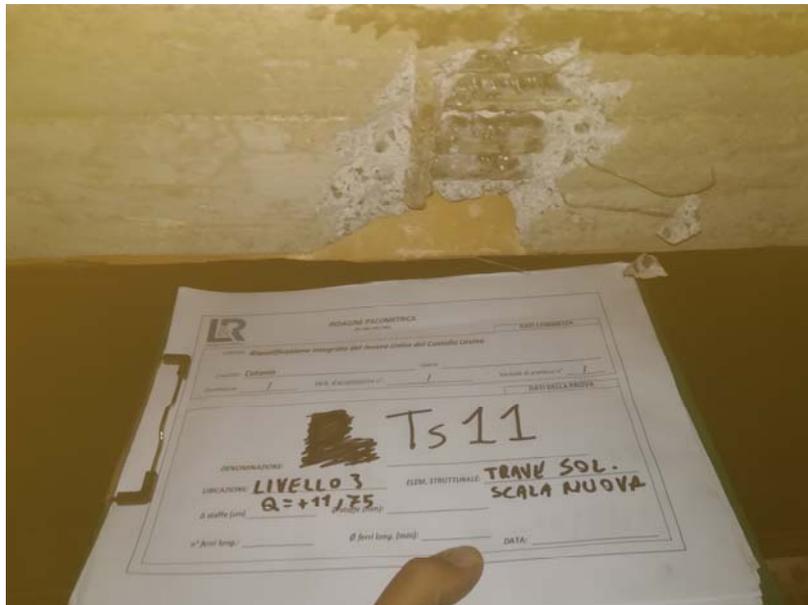
Foto n° 3 – Traccia strutturale trave - 3° Livello quota +11.75 m

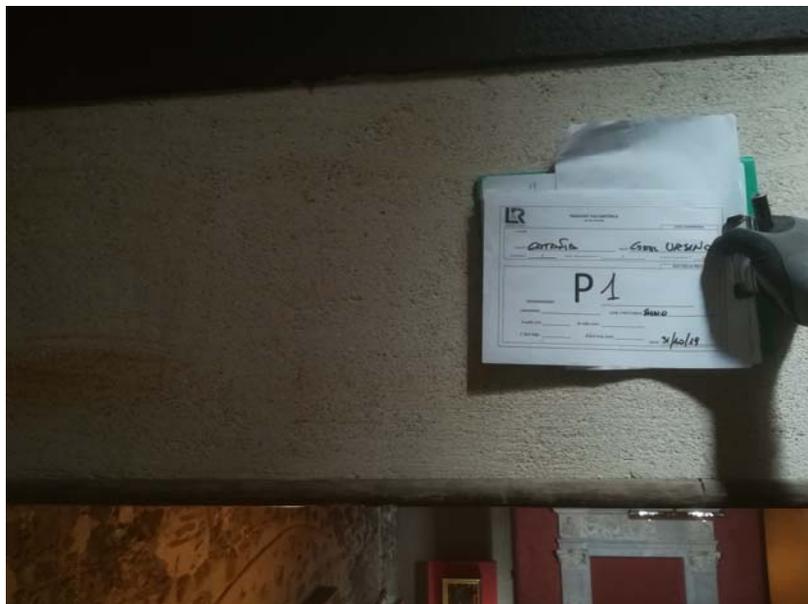
Foto n° 4 – Indagine magnetometrica - 3° Livello quota +11.75 m

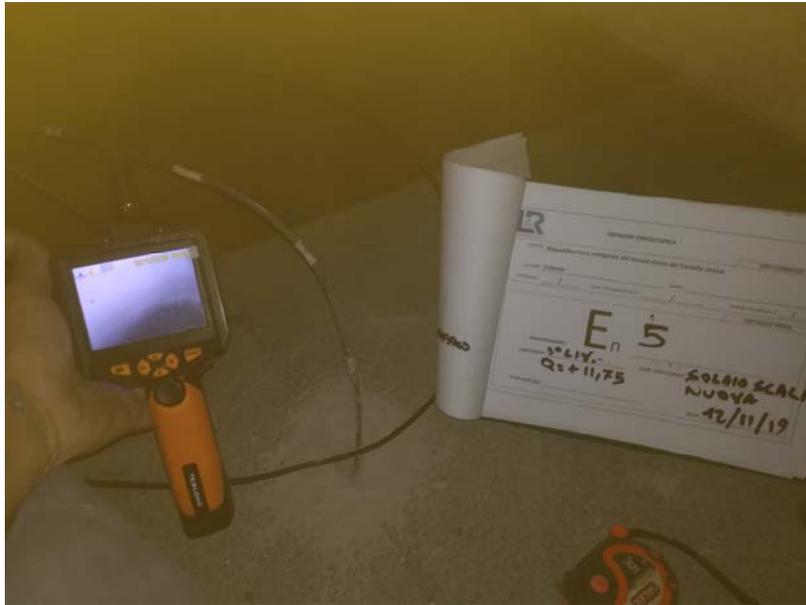
Foto n° 7 – Videoendoscopia solaio - 3° Livello quota +11.75 m

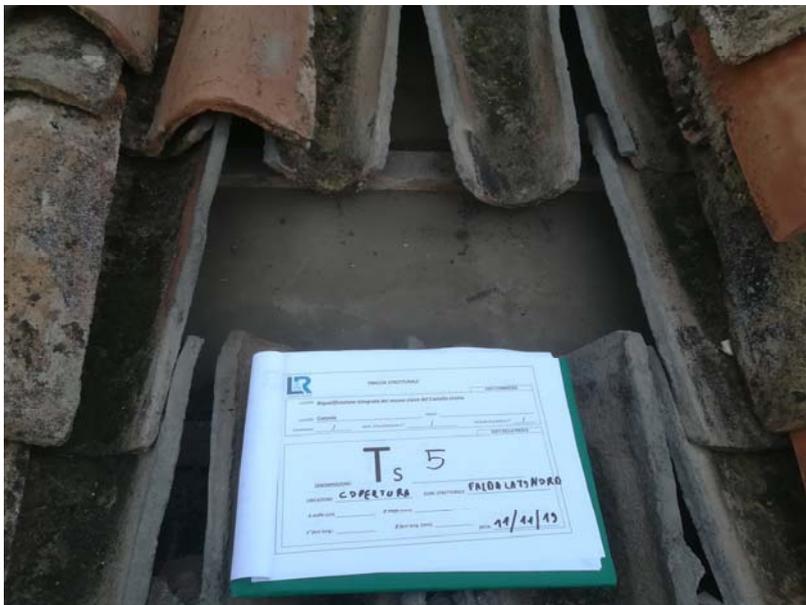
Foto n° 8 – Analisi copertura - Falda Esterna Lato Nord

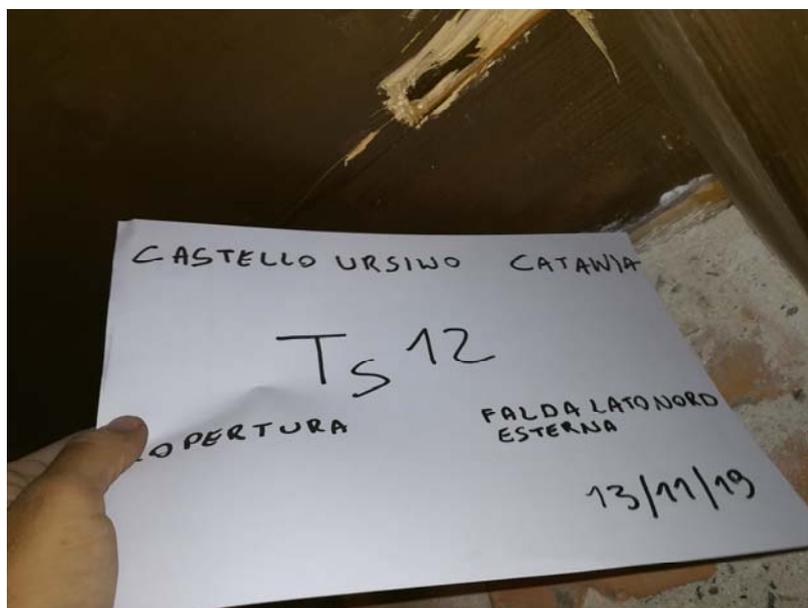
Foto n° 9 – Analisi copertura - Falda Esterna Lato Nord

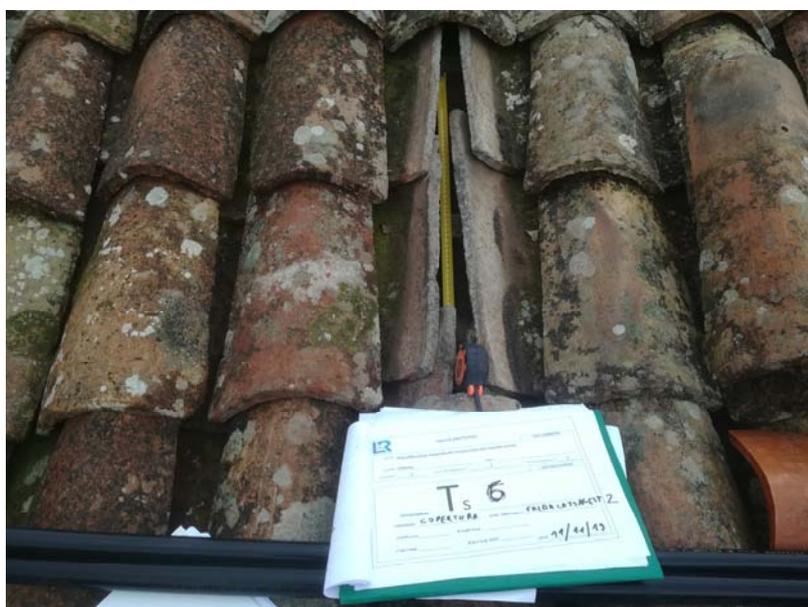
Foto n° 10 – Analisi copertura - Falda Lato Nord-Est Esterna
