COMUNE DI CATANIA

Riqualificazione integrata del museo civico di Castello Ursino

INDAGINI DIAGNOSTICHE STRUTTURALI

RAPPORTO DI PROVA

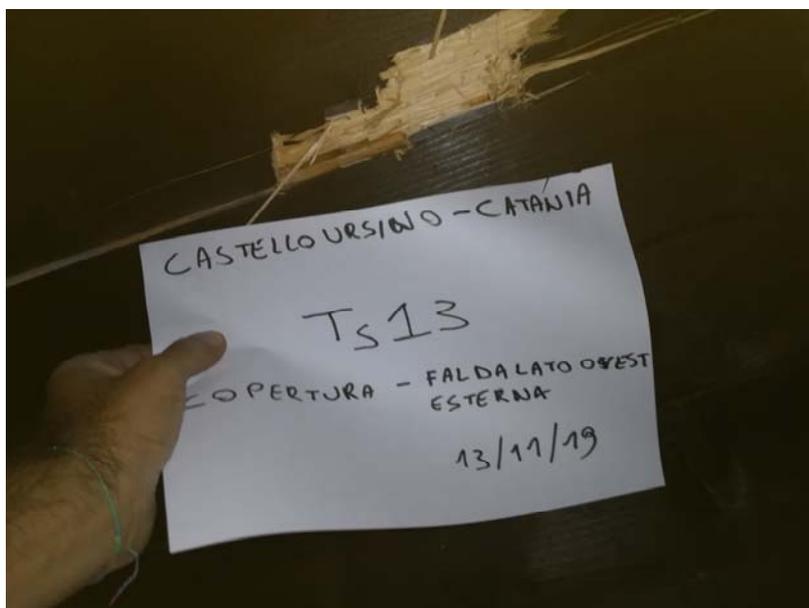
Foto n° 11 – Analisi copertura - Falda Lato Ovest Esterna

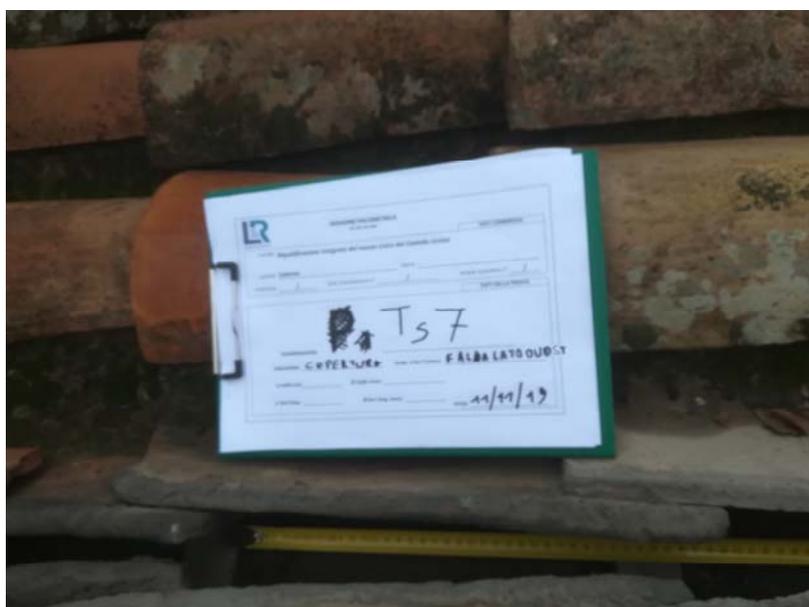
Foto n° 12 – Analisi copertura - Falda Lato Ovest Interna

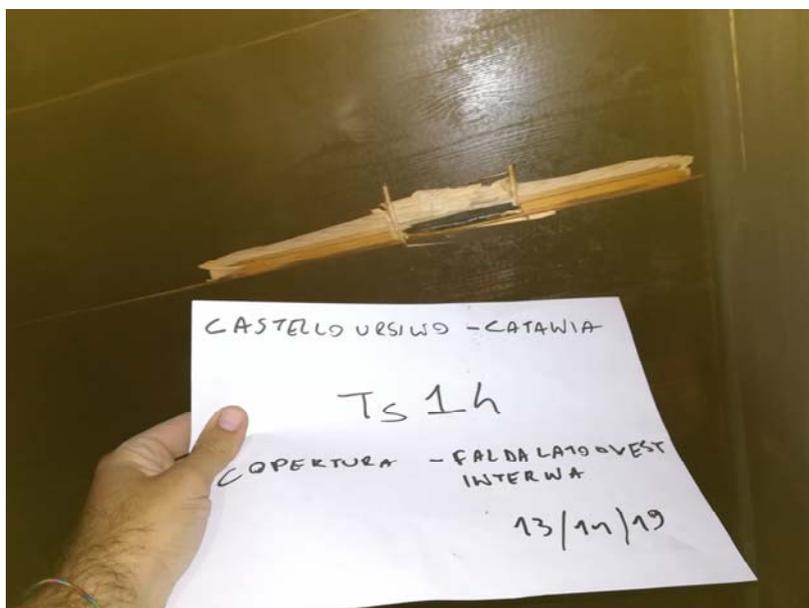
Foto n° 13 – Analisi copertura - Falda Lato Ovest Interna

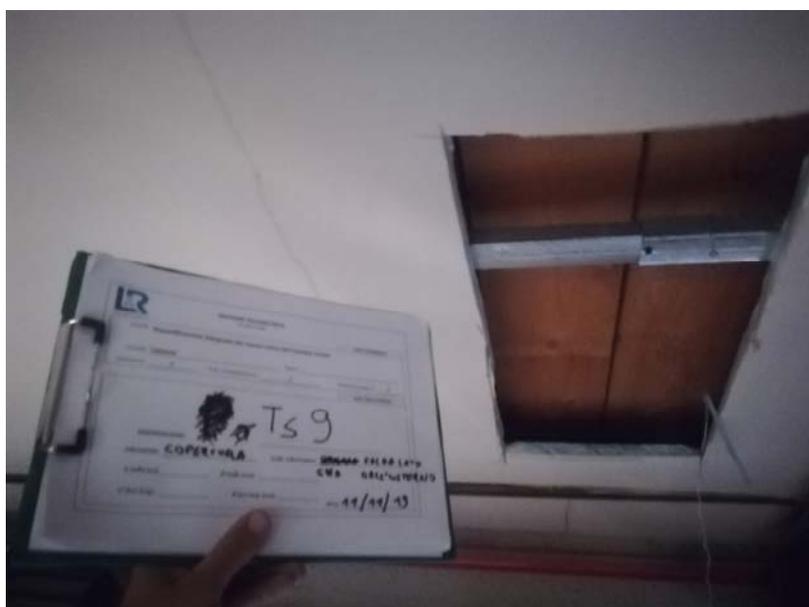
Foto n° 14 – Traccia edile su copertura - Falda Lato sud Interna

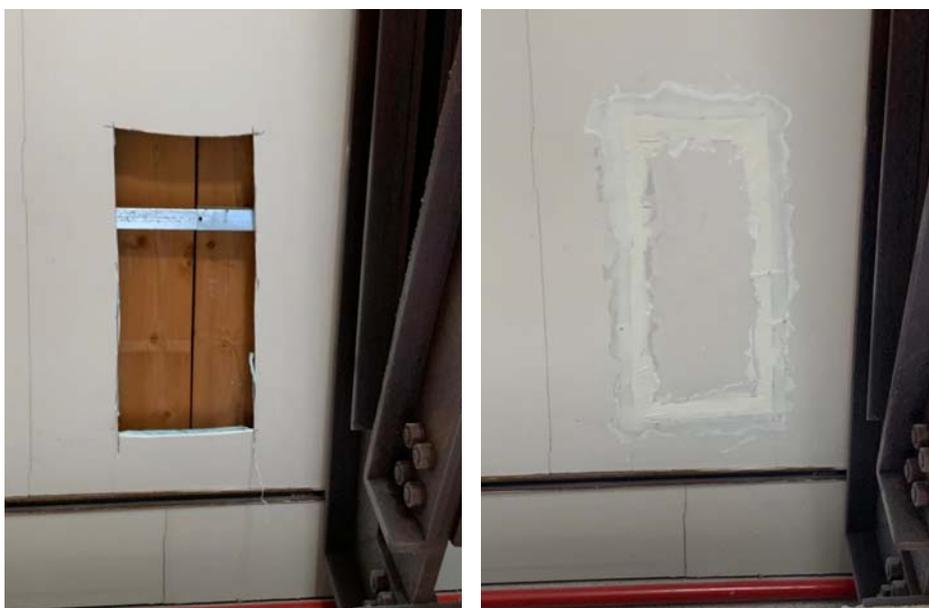
Foto n° 15 – Traccia edile su copertura – Rimozione e successivo ripristino della porzione di cartongesso

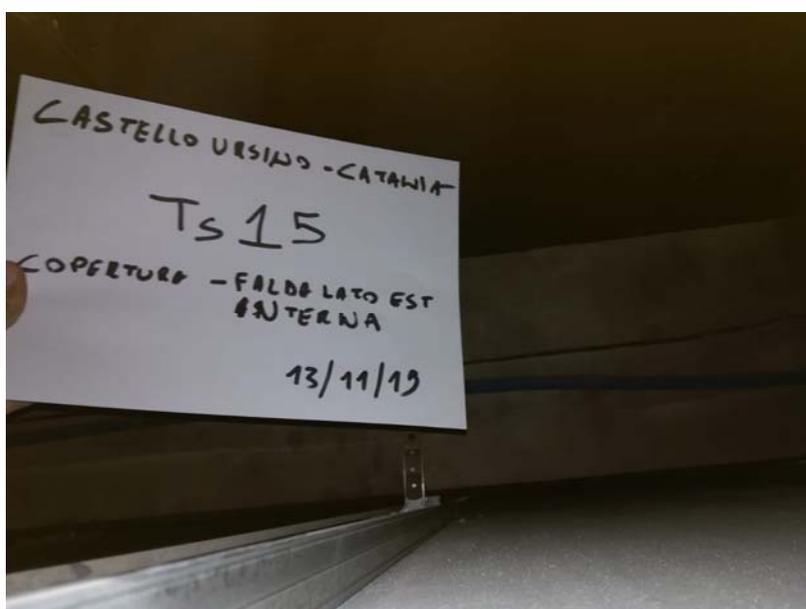
Foto n° 16 – Traccia edile su copertura - Falda Lato Est Interna

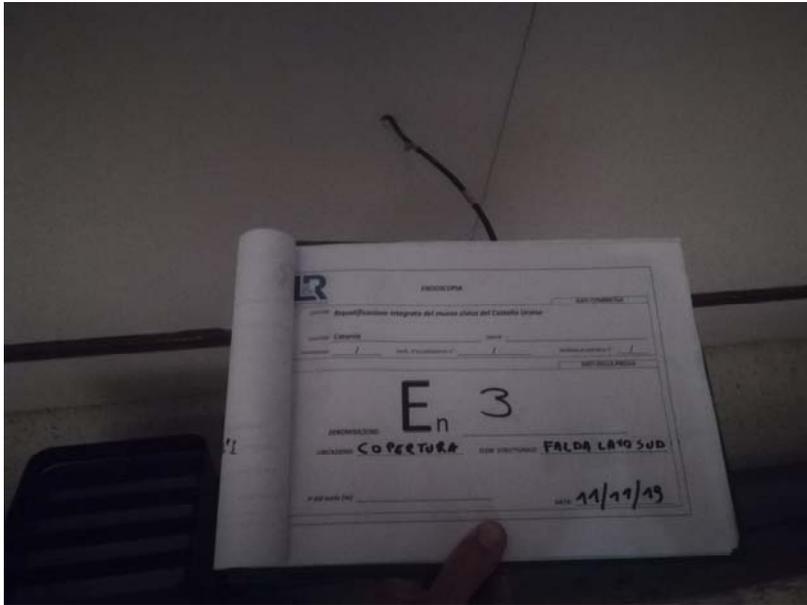
Foto n° 18 – Videoendoscopia copertura - Falda Lato Sud Esterna

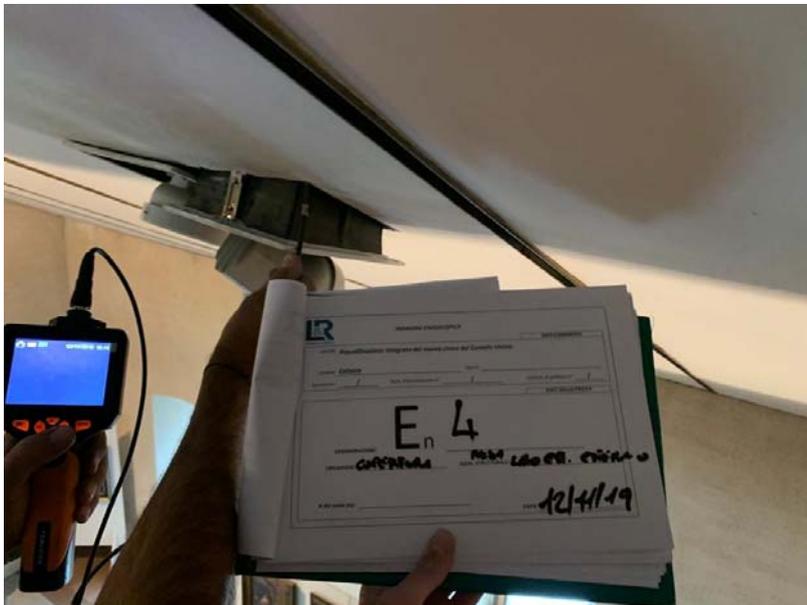
Foto n° 19 – Videoendoscopia copertura - Falda Lato Est Esterna
