**INTERVENTO DI SISTEMAZIONE DEL PIANO VIARIO DELLE STRADE SAN MAURO
CASTELVERDE - GANGI SP 52 ED SP 60**

IMPORTO COMPLESSIVO LAVORI € **13.500.000,00**- CUP D97H21001660002

DATA: 14/07/2021

**RELAZIONE GEOLOGICA E INDAGINI
PARTE TERZA**

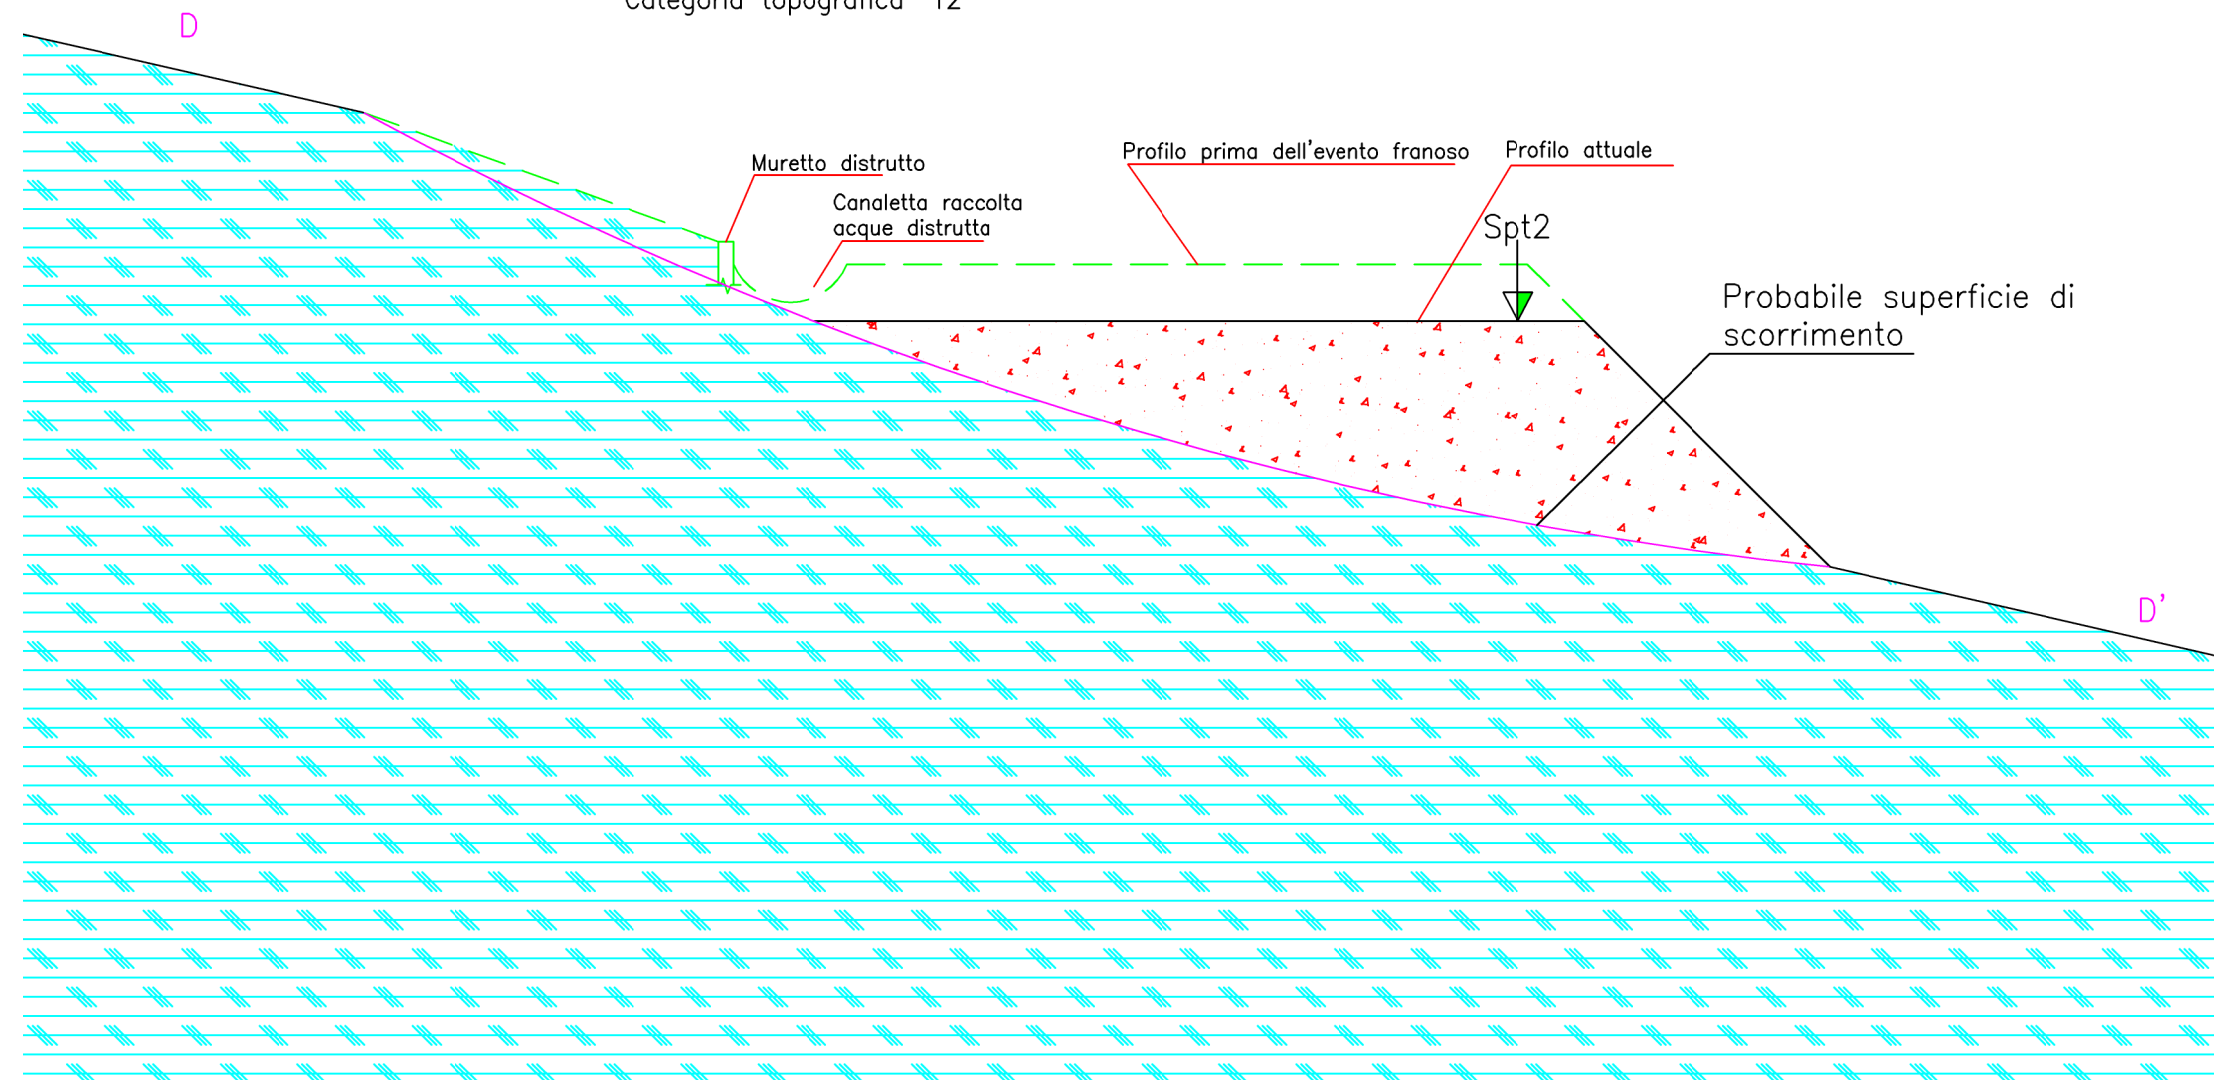
Profilo Geolitologico D-D'

Rilevato antropico frammisto a detrito. Sabbie e ghiaie in una matrice limosa, poco addensate
 $\phi = 23^\circ$, $g = 1,900 \text{ g/cc}$, $E' = 30-40 \text{ Kg/cmq}$; $C' = 0,10 \text{ Kg/cmq}$, $C_u = 0,15 \text{ Kg/cmq}$

Marne di Castelbuono. Alternanza di argille, quarzareniti e marne da giallastre a grigio scuro.
 $\phi = 27^\circ$, $g = 2,000 \text{ g/cc}$, $E' = 70-80 \text{ Kg/cmq}$; $C' = 0,15 \text{ Kg/cmq}$, $C_u = 0,20 \text{ Kg/cmq}$

Categoria sottosuolo "E"
 Categoria topografica "T2"

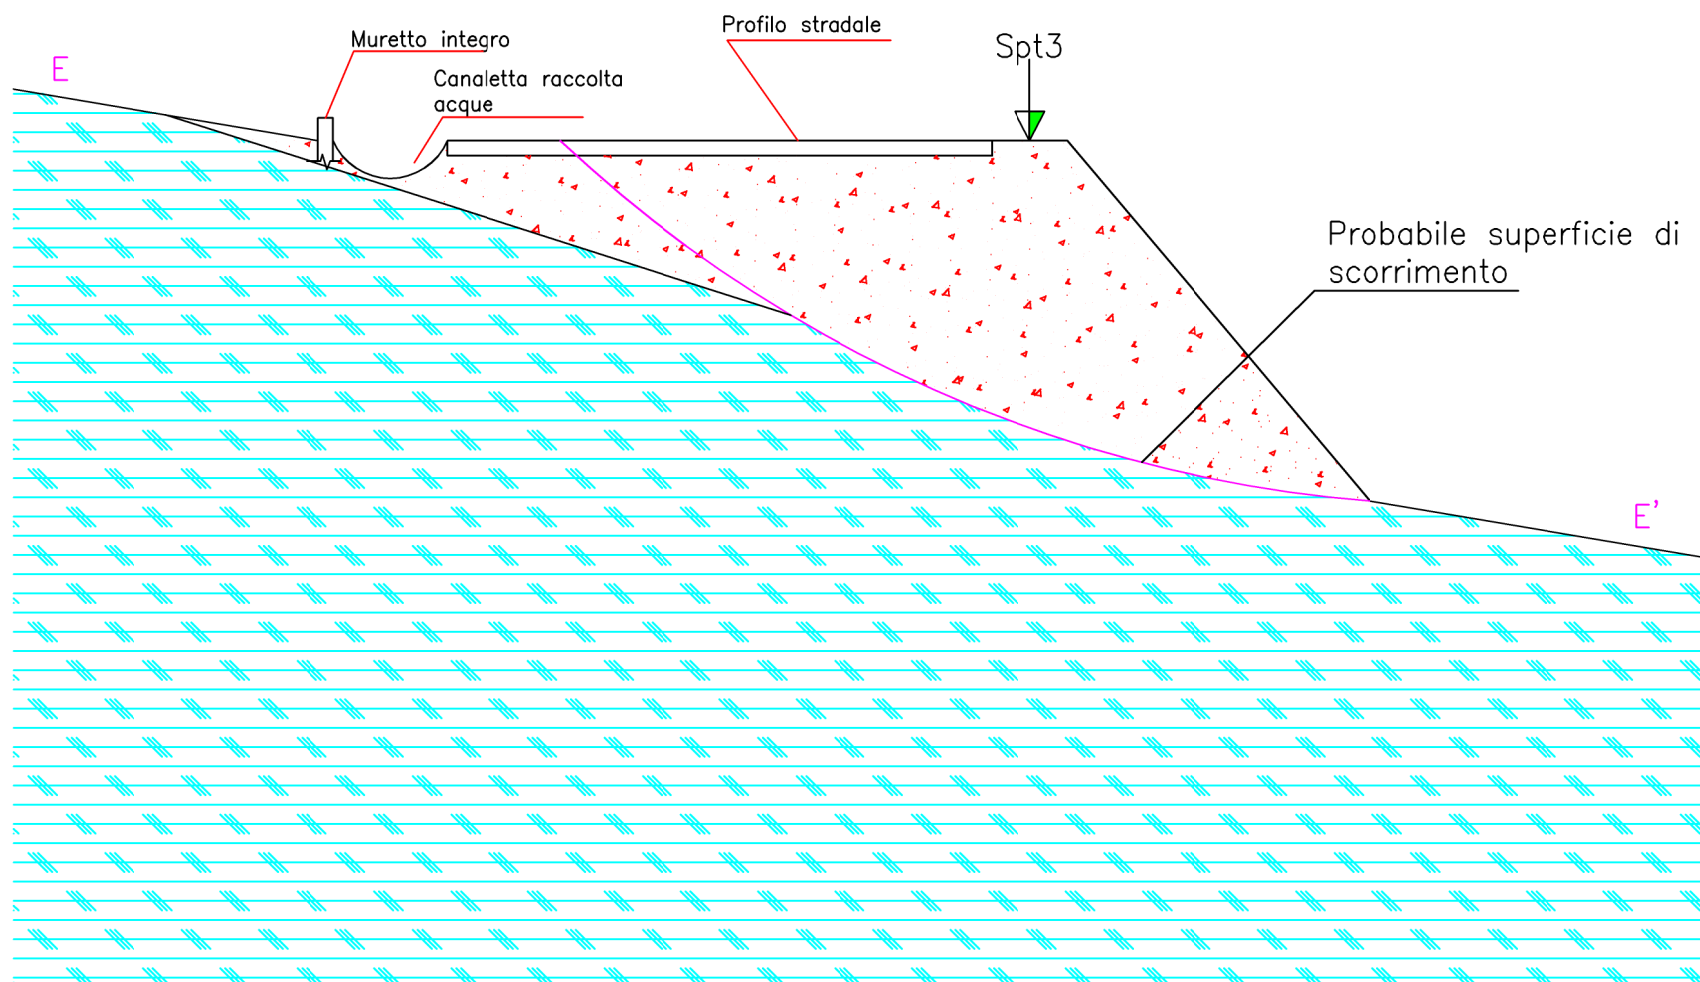
Profilo Geolitologico E-E'

Rilevato antropico frammisto a detrito. Sabbie e ghiaie in una matrice limosa, poco addensate
 $\phi = 23^\circ$, $g = 1,900 \text{ g/cc}$, $E' = 30-40 \text{ Kg/cmq}$; $C' = 0,10 \text{ Kg/cmq}$, $C_u = 0,15 \text{ Kg/cmq}$

Marne di Castelbuono. Alternanza di argille, quarzareniti e marne da giallastre a grigio scuro.
 $\phi = 27^\circ$, $g = 2,000 \text{ g/cc}$, $E' = 70-80 \text{ Kg/cmq}$; $C' = 0,15 \text{ Kg/cmq}$, $C_u = 0,20 \text{ Kg/cmq}$

Categoria sottosuolo "E"

Categoria topografica "T2"

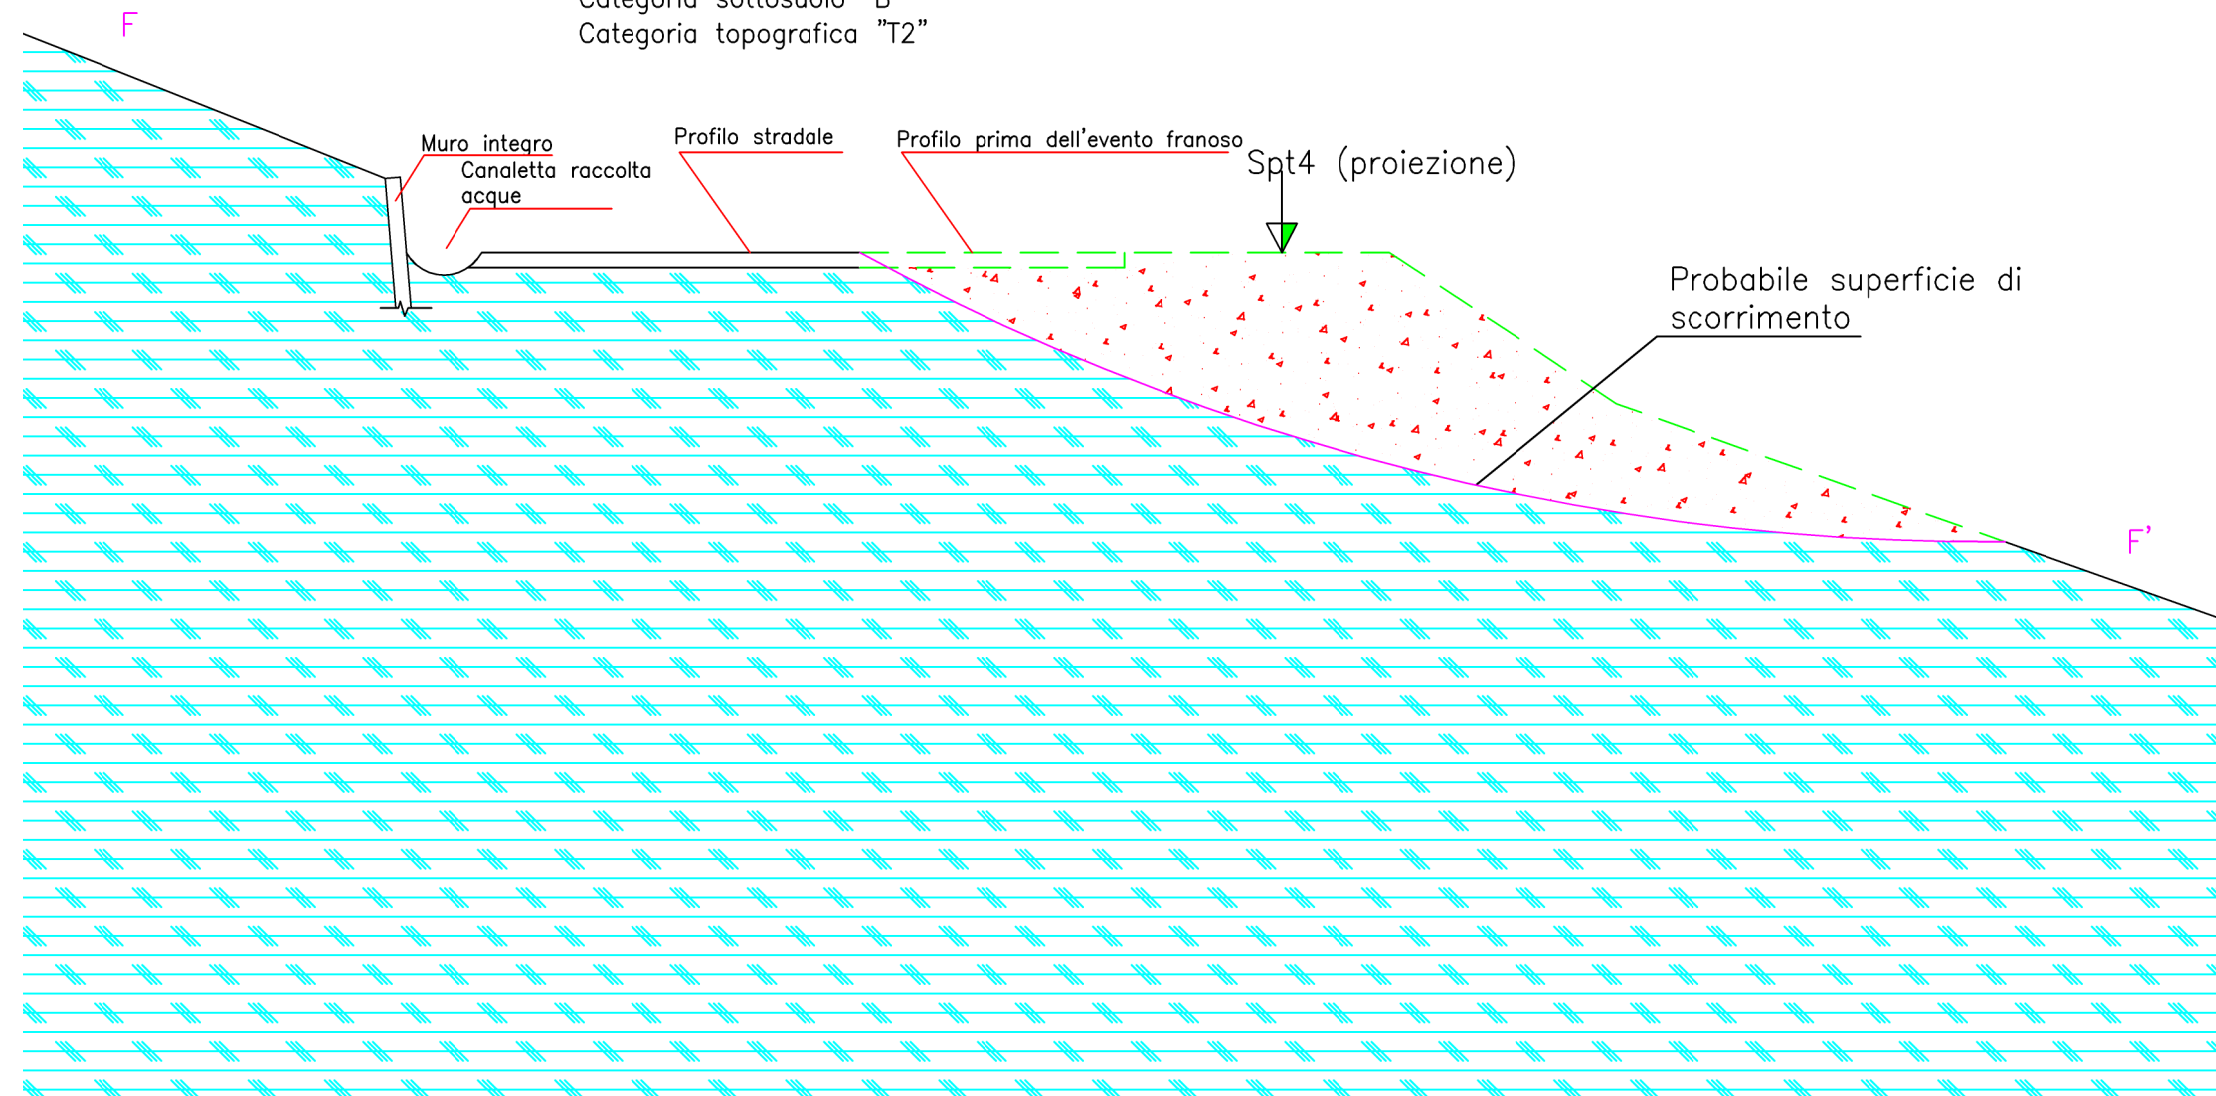
Profilo Geolitologico F-F'

Rilevato antropico frammisto a detrito. Sabbie e ghiaie in una matrice limosa, poco addensate
 $\phi = 23^\circ$, $\gamma = 1,900 \text{ g/cc}$, $E' = 30-40 \text{ Kg/cmq}$; $C' = 0,15 \text{ Kg/cmq}$, $C_u = 0,15 \text{ Kg/cmq}$

Marne di Castelbuono. Alternanza di argille, quarzareniti e marne da giallastre a grigio scuro.
 $\phi = 27^\circ$, $\gamma = 2,000 \text{ g/cc}$, $E' = 70-80 \text{ Kg/cmq}$; $C' = 0,15 \text{ Kg/cmq}$, $C_u = 0,20 \text{ Kg/cmq}$

Categoria sottosuolo "B"
 Categoria topografica "T2"

Probabile superficie di
scorrimento

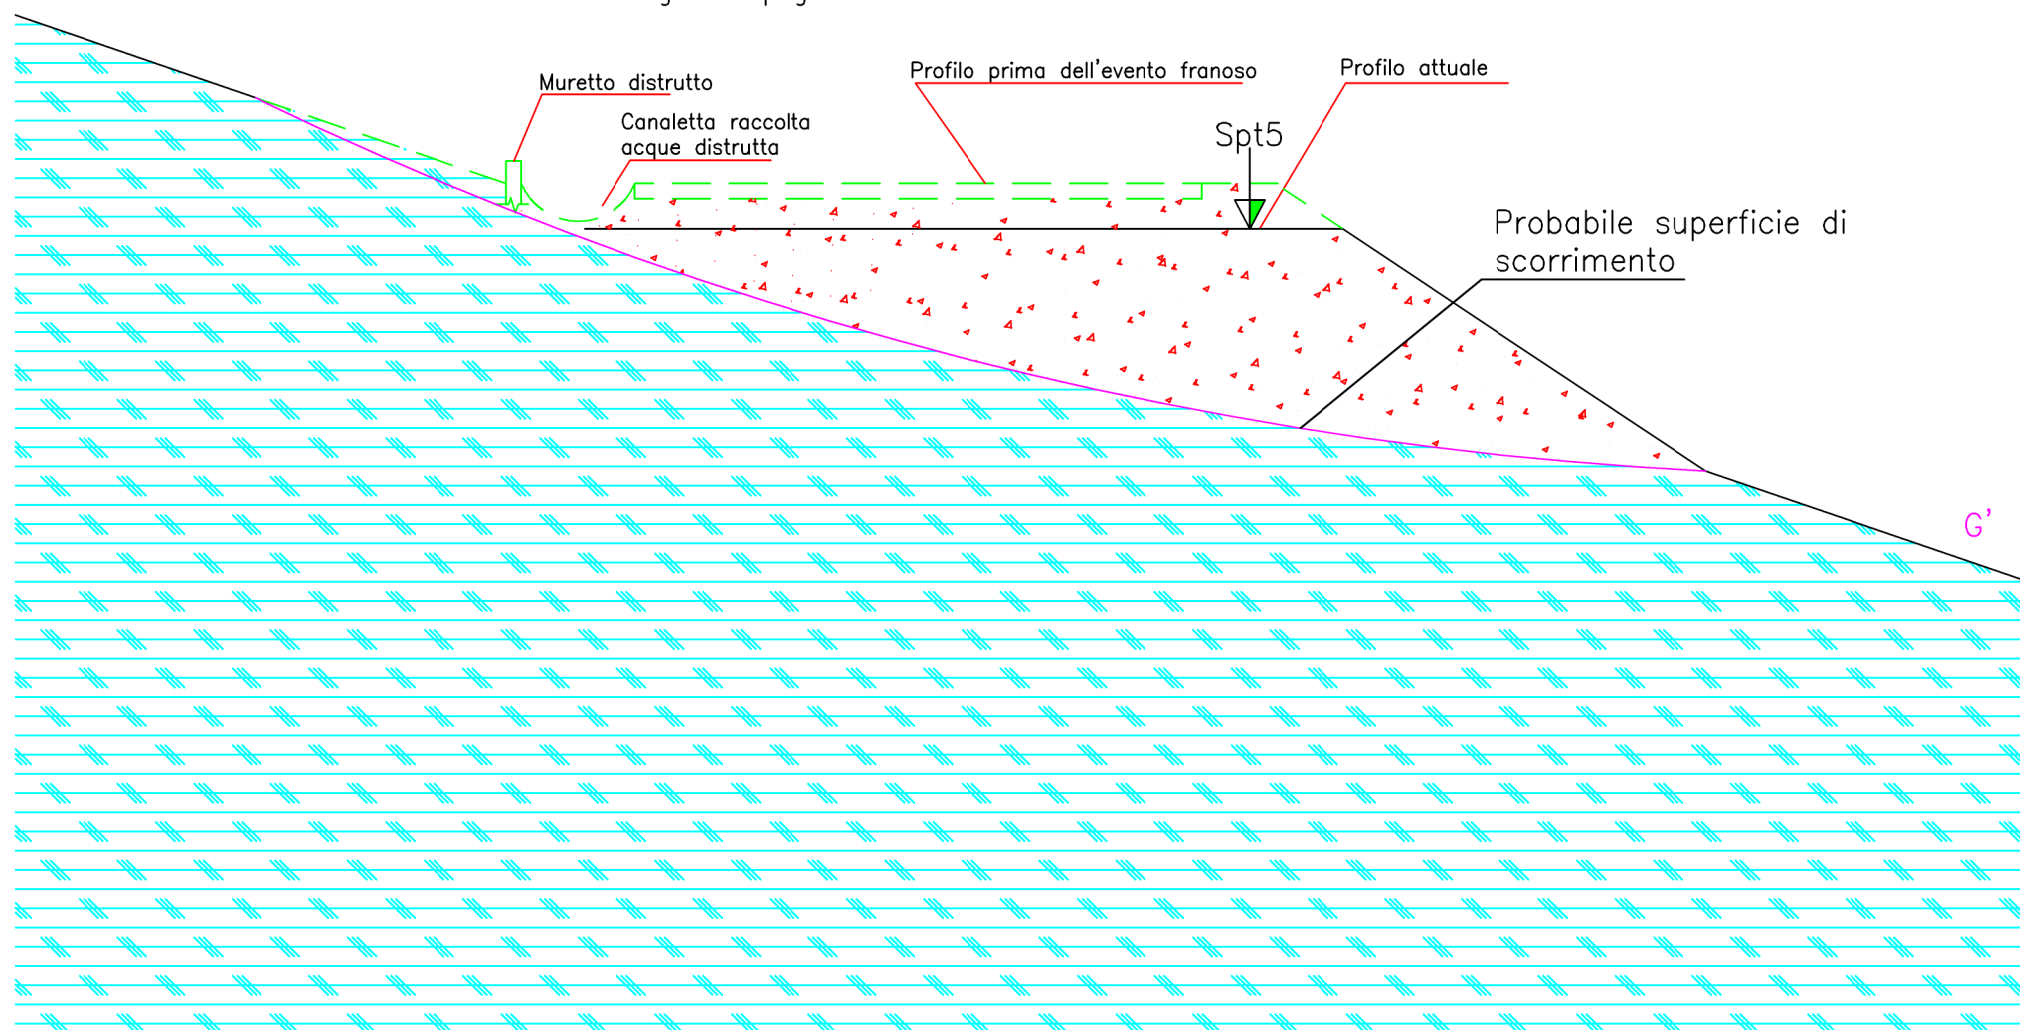
Profilo Geolitologico G-G'

Rilevato antropico frammisto a detrito. Sabbie e ghiaie in una matrice limosa, poco addensate
 $\phi = 23^\circ$, $g = 1,900 \text{ g/cc}$, $E' = 30-40 \text{ Kg/cmq}$; $C' = 0,10 \text{ Kg/cmq}$, $Cu = 0,15 \text{ Kg/cmq}$

Marne di Castelbuono. Alternanza di argille, quarzareniti e marne da giallastre a grigio scuro.
 $\phi = 27^\circ$, $g = 2,000 \text{ g/cc}$, $E' = 70-80 \text{ Kg/cmq}$; $C' = 0,15 \text{ Kg/cmq}$, $Cu = 0,20 \text{ Kg/cmq}$

Categoria sottosuolo "B"

Categoria topografica "T2"

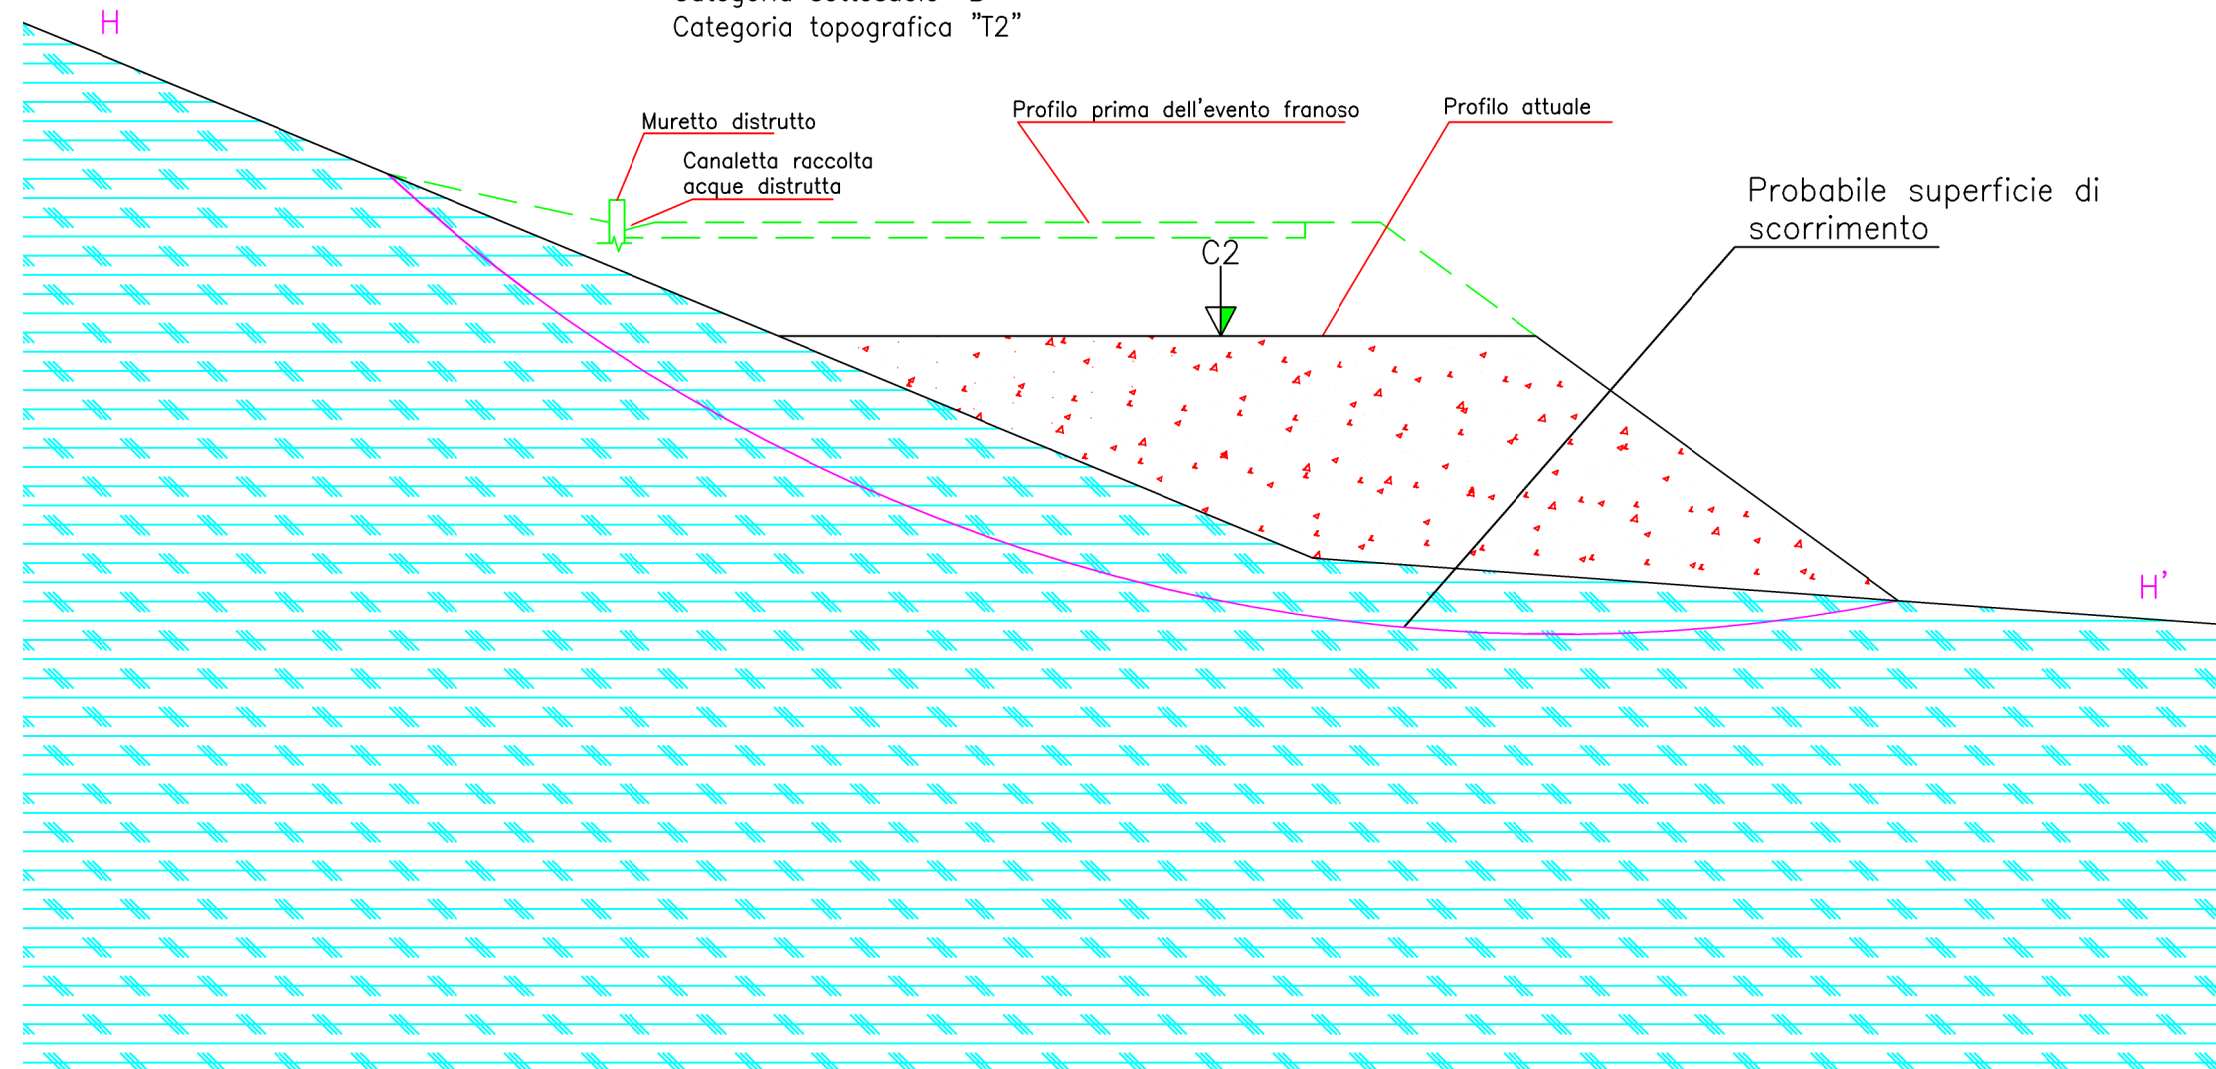
Profilo Geolitologico H-H'

Rilevato antropico frammisto a detrito. Sabbie e ghiaie in una matrice limosa, poco addensate
 $\phi = 23^\circ$, $\gamma = 1,900 \text{ g/cc}$, $E' = 30-40 \text{ Kg/cmq}$; $C' = 0,10 \text{ Kg/cmq}$, $C_u = 0,15 \text{ Kg/cmq}$

Marne di Castelbuono. Alternanza di argille, quarzareniti e marne da giallastre a grigio scuro.
 $\phi = 27^\circ$, $\gamma = 2,000 \text{ g/cc}$, $E' = 70-80 \text{ Kg/cmq}$; $C' = 0,15 \text{ Kg/cmq}$, $C_u = 0,20 \text{ Kg/cmq}$

Categoria sottosuolo "B"
Categoria topografica "T2"

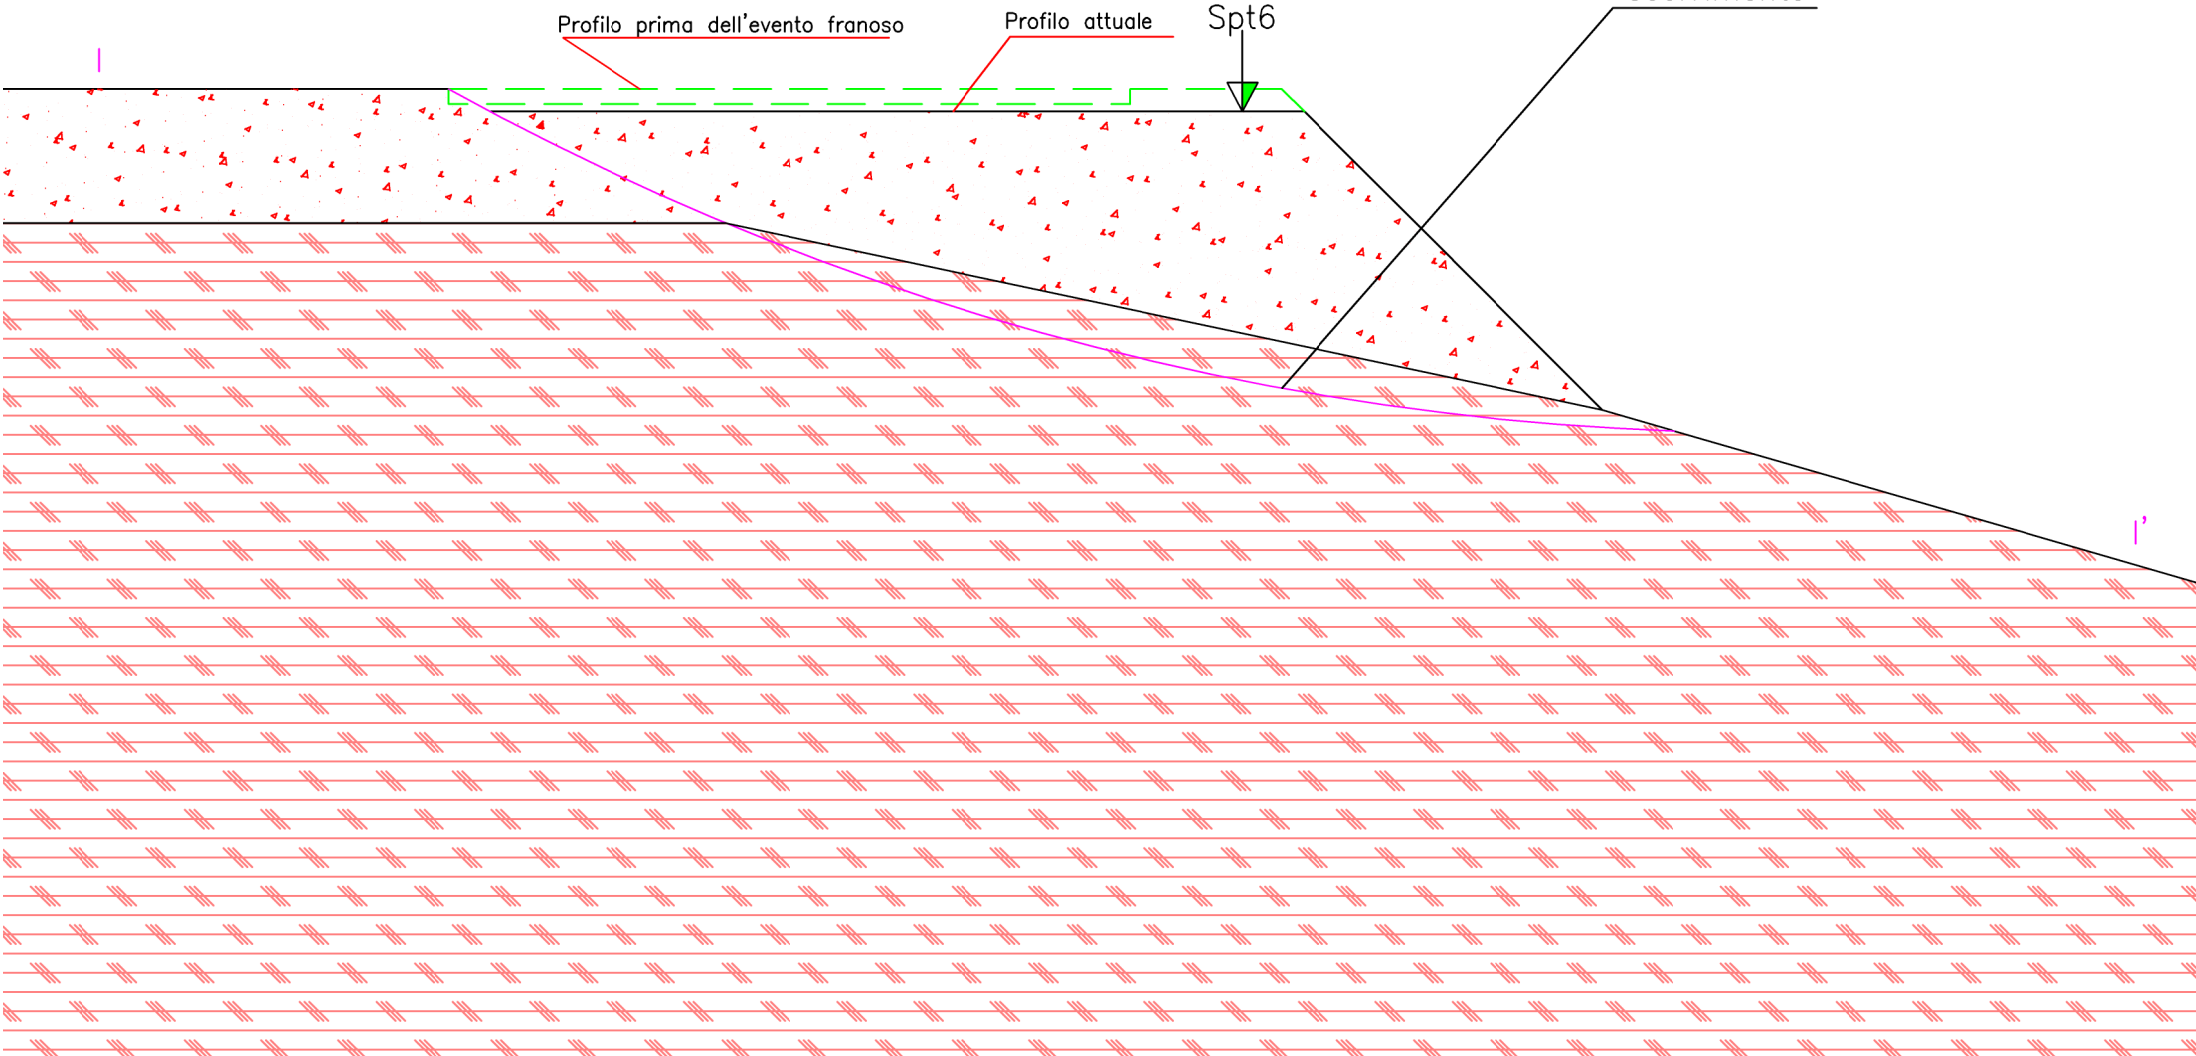
Profilo Geolitologico I-I'

Rilevato antropico frammisto a detrito. Sabbie e ghiaie in una matrice limosa, poco addensate
 $\phi = 23^\circ$, $g = 1,900 \text{ g/cc}$, $E' = 30-40 \text{ Kg/cmq}$; $C' = 0,10 \text{ Kg/cmq}$, $Cu = 0,15 \text{ Kg/cmq}$

Flysch NUmido. Alternanza di argille, e quarzareniti di colore marrone chiaro.
 $\phi = 27^\circ$, $g = 2,000 \text{ g/cc}$, $E' = 70-80 \text{ Kg/cmq}$; $C' = 0,15 \text{ Kg/cmq}$, $Cu = 0,20 \text{ Kg/cmq}$

Categoria sottosuolo "E"

Categoria topografica "T2"

Probabile superficie di scorrimento

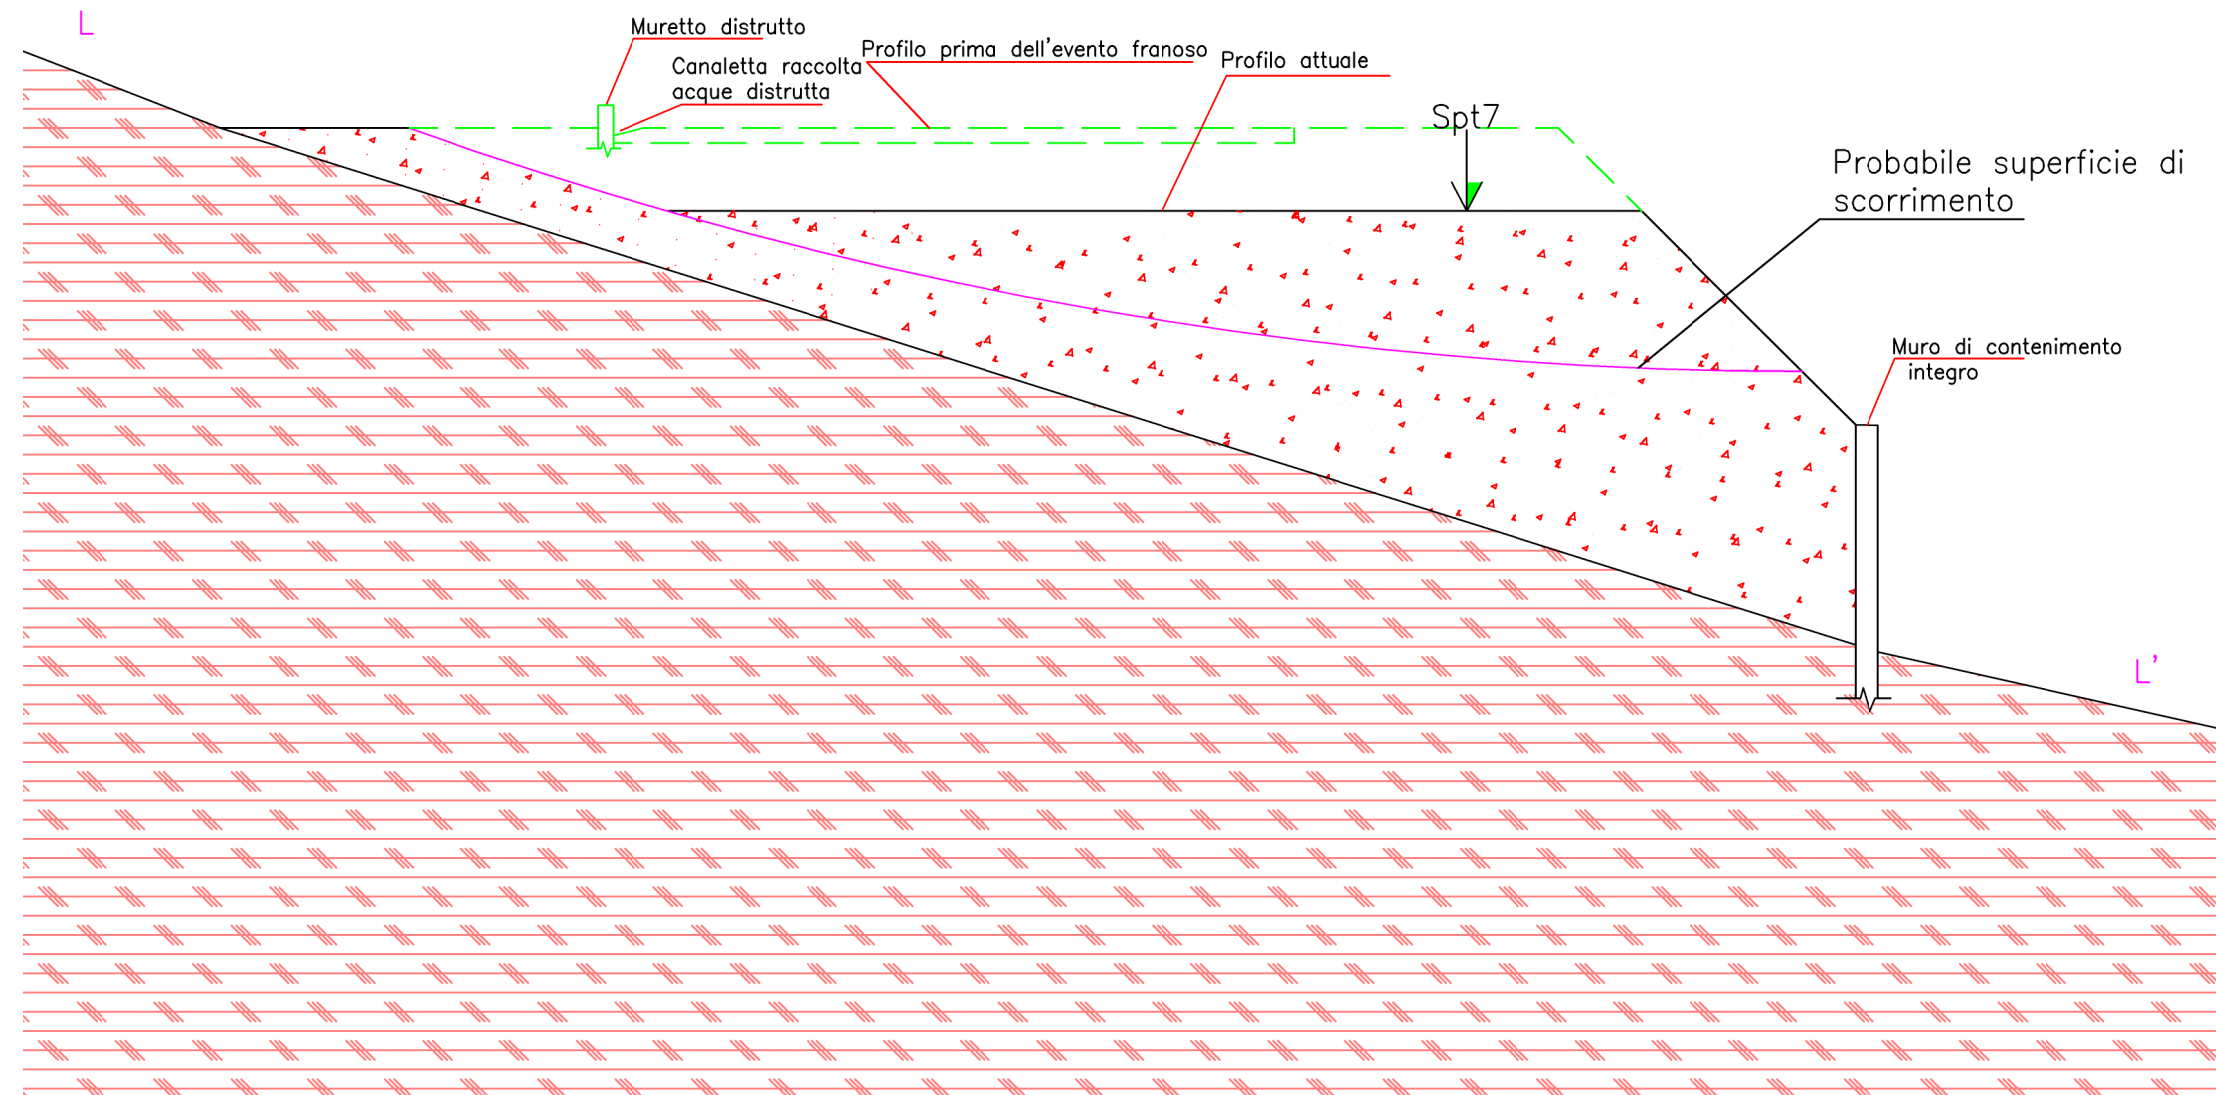
Profilo Geolitologico L-L'

Rilevato antropico frammisto a detrito. Sabbie e ghiaie in una matrice limosa, poco addensate
 $\phi = 23^\circ$, $g = 1,900 \text{ g/cc}$, $E' = 30-40 \text{ Kg/cmq}$; $C' = 0,10 \text{ Kg/cmq}$, $C_u = 0,15 \text{ Kg/cmq}$

Flysch Numidico. Alternanza di argille, e quarzareniti di colore marrone chiaro.
 $\phi = 27^\circ$, $g = 2,000 \text{ g/cc}$, $E' = 70-80 \text{ Kg/cmq}$; $C' = 0,15 \text{ Kg/cmq}$, $C_u = 0,20 \text{ Kg/cmq}$

Categoria sottosuolo "E"

Categoria topografica "T2"

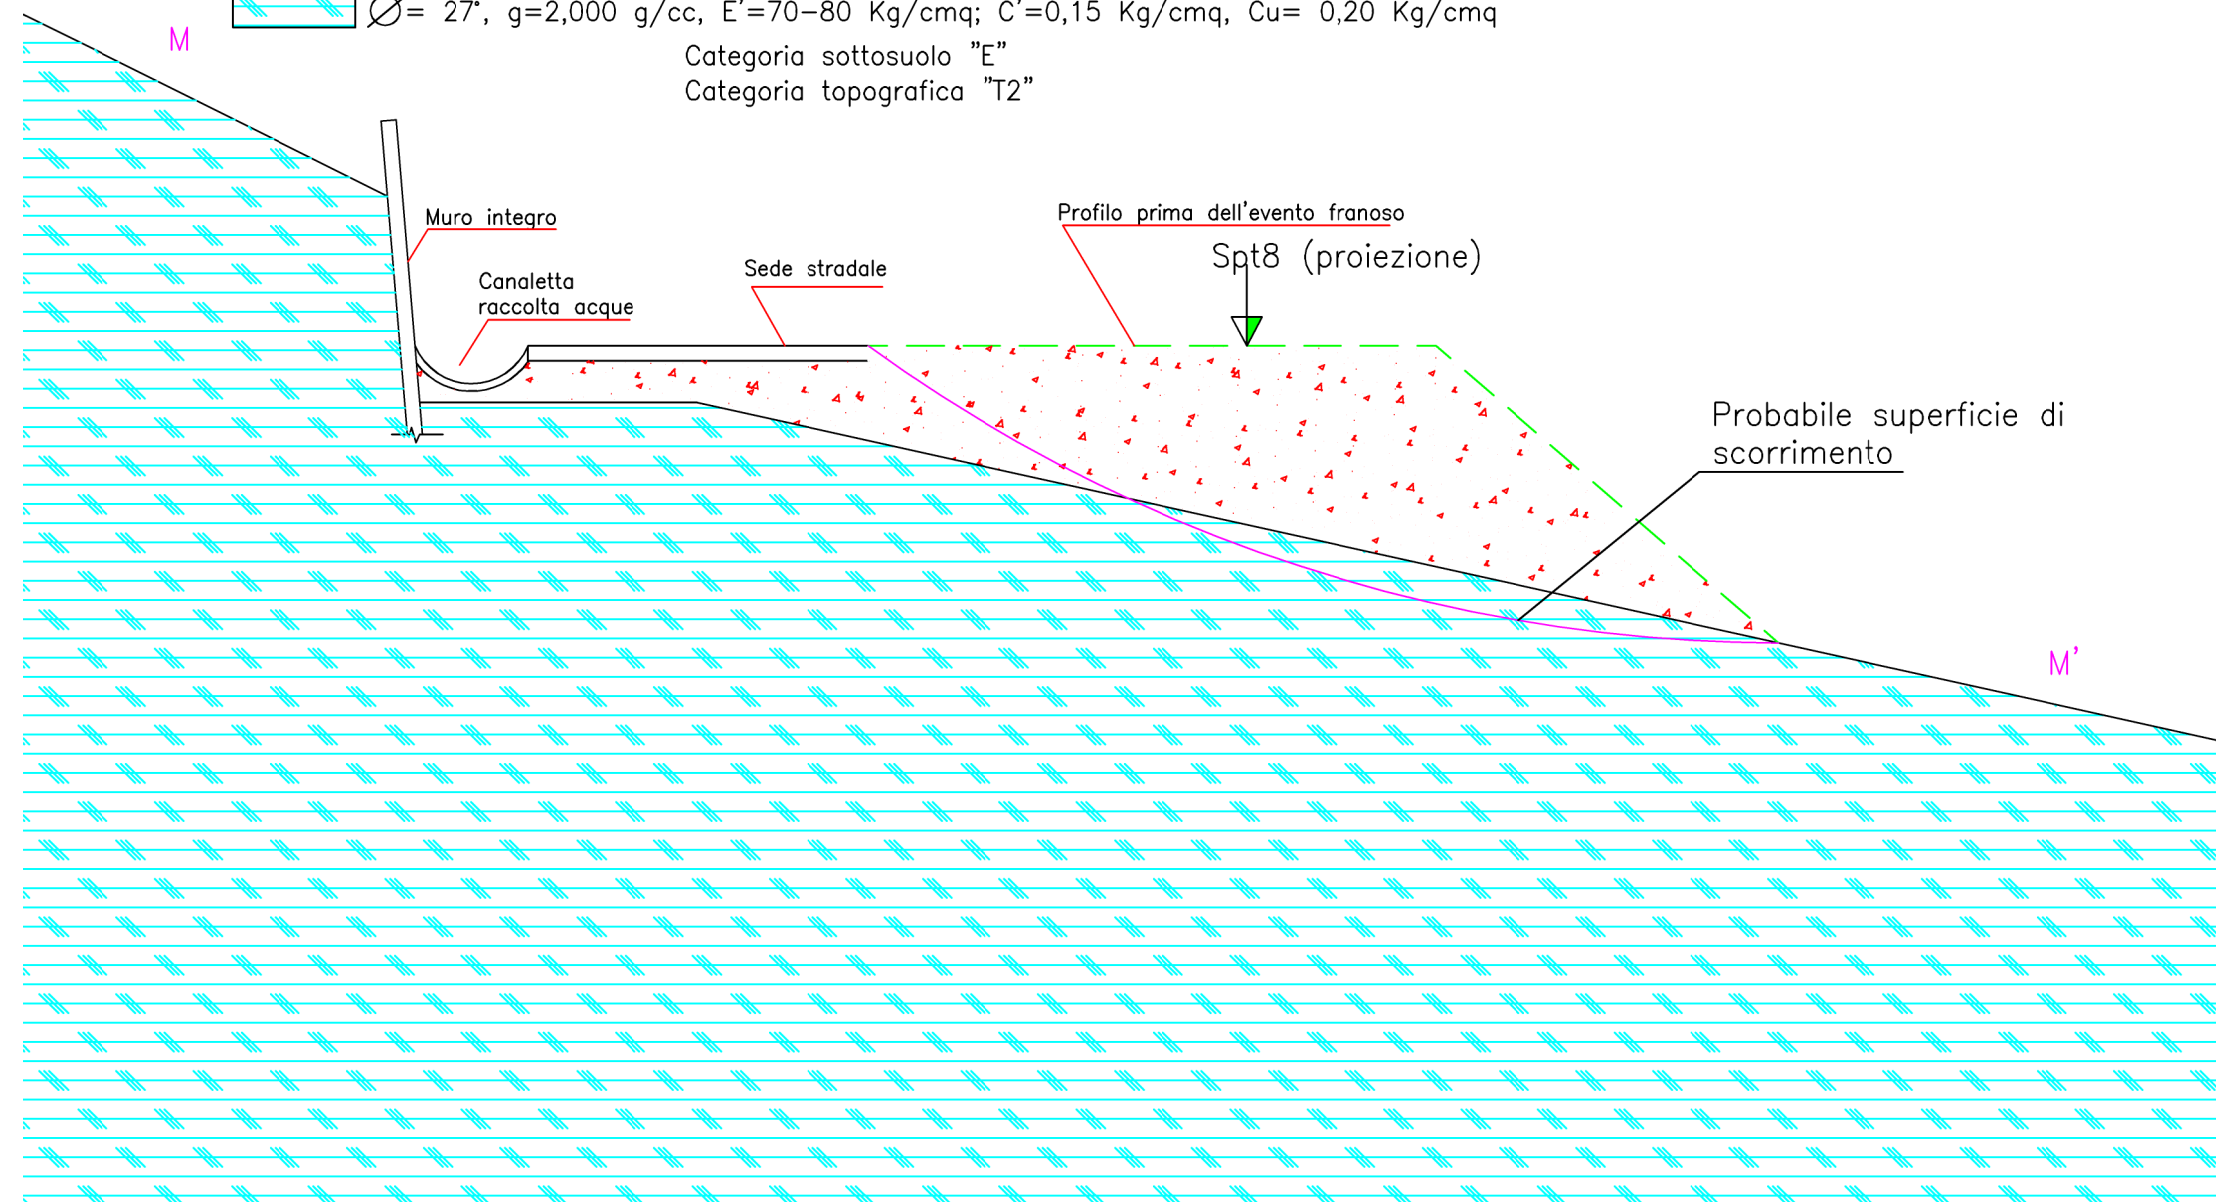
Profilo Geolitologico M-M'

Rilevato antropico frammisto a detrito. Sabbie e ghiaie in una matrice limosa, poco addensate
 $\phi = 23^\circ$, $g = 1,900 \text{ g/cc}$, $E' = 30-40 \text{ Kg/cmq}$; $C' = 0,10 \text{ Kg/cmq}$, $Cu = 0,15 \text{ Kg/cmq}$

Marne di Castelbuono. Alternanza di argille, quarzareniti e marne da giallastre a grigio scuro.
 $\phi = 27^\circ$, $g = 2,000 \text{ g/cc}$, $E' = 70-80 \text{ Kg/cmq}$; $C' = 0,15 \text{ Kg/cmq}$, $Cu = 0,20 \text{ Kg/cmq}$

Categoria sottosuolo "E"
 Categoria topografica "T2"

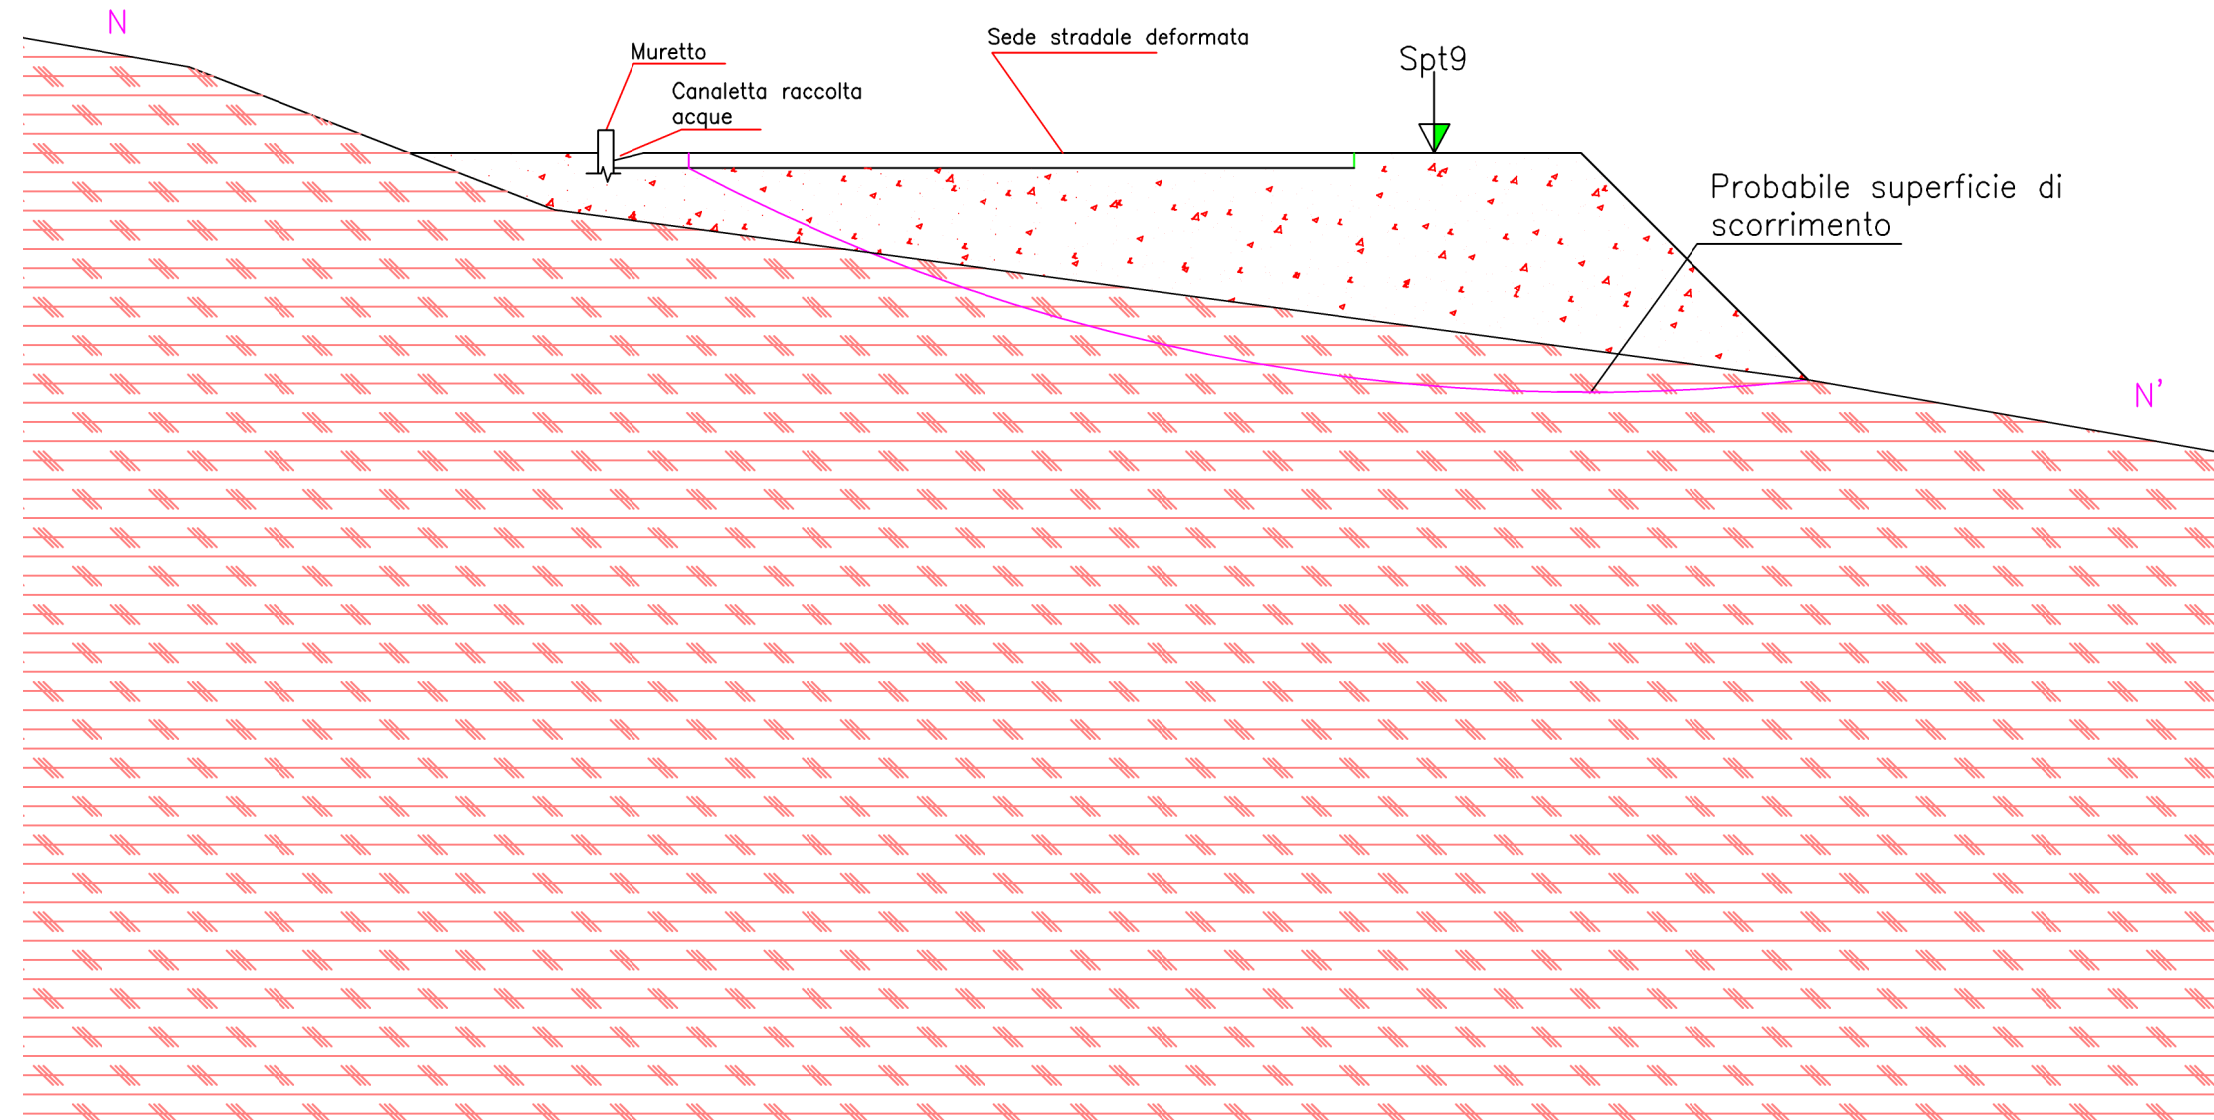
Profilo Geolitologico N-N'

Rilevato antropico frammisto a detrito. Sabbie e ghiaie in una matrice limosa, poco addensate
 $\phi = 23^\circ$, $\rho = 1,900 \text{ g/cc}$, $E' = 30-40 \text{ Kg/cmq}$; $C' = 0,10 \text{ Kg/cmq}$, $C_u = 0,15 \text{ Kg/cmq}$

Flysch Numidico. Alternanza di argille, e quarzareniti di colore marrone chiaro.
 $\phi = 27^\circ$, $\rho = 2,000 \text{ g/cc}$, $E' = 70-80 \text{ Kg/cmq}$; $C' = 0,15 \text{ Kg/cmq}$, $C_u = 0,20 \text{ Kg/cmq}$

Categoria sottosuolo "E"
 Categoria topografica "T2"
