**INTERVENTO DI SISTEMAZIONE DEL PIANO VIARIO DELLE STRADE SAN MAURO
CASTELVERDE - GANGI SP 52 ED SP 60**

IMPORTO COMPLESSIVO LAVORI € **13.500.000,00**- CUP D97H21001660002

DATA: 14/07/2021

**RELAZIONE GEOLOGICA E INDAGINI
PARTE TERZA**

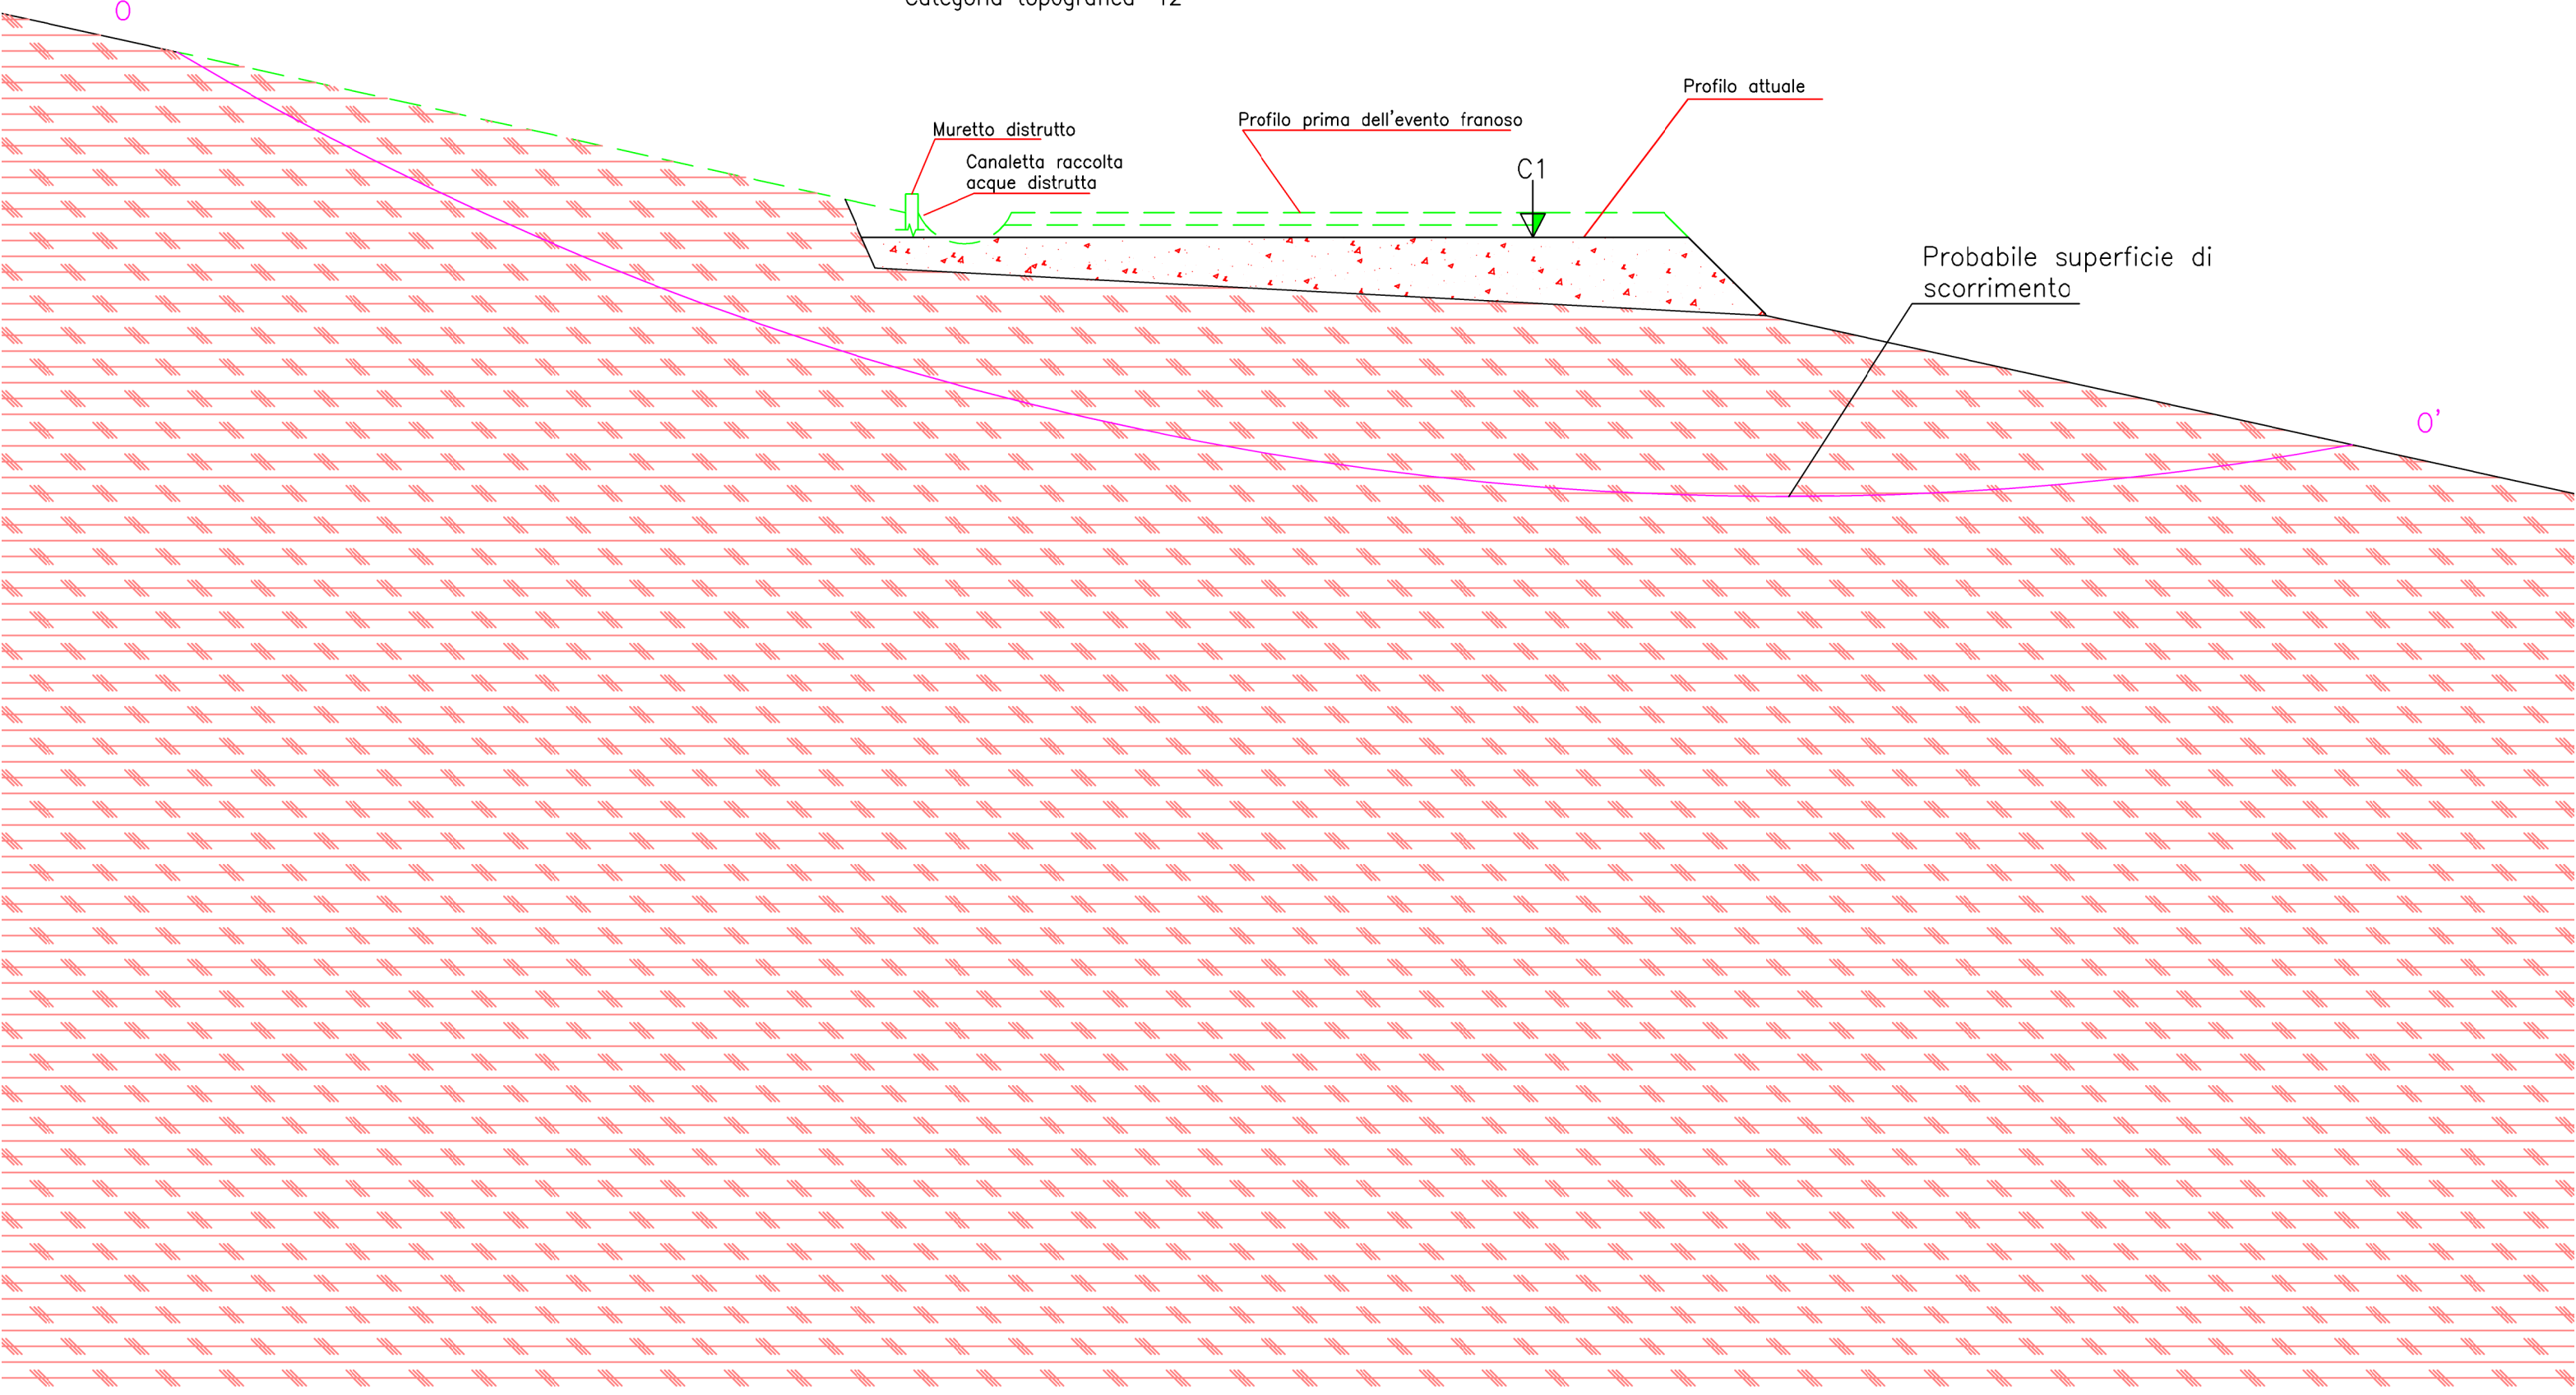
Dissesto n° 11
Profilo Geolitologico 0-0'
Scala 1:100

- Rilevato antropico frammisto a detrito. Sabbie e ghiaie in una matrice limosa, poco addensate
 $\phi = 23^\circ$, $g = 1,900 \text{ g/cc}$, $E' = 30-40 \text{ Kg/cmq}$; $C' = 0,10 \text{ Kg/cmq}$, $Cu = 0,15 \text{ Kg/cmq}$
- Flysch Numidico. Alternanza di argille, e quarzareniti di colore marrone chiaro.
 $\phi = 27^\circ$, $g = 2,000 \text{ g/cc}$, $E' = 70-80 \text{ Kg/cmq}$; $C' = 0,15 \text{ Kg/cmq}$, $Cu = 0,20 \text{ Kg/cmq}$

Categoria sottosuolo "E"
Categoria topografica "T2"
