PROGETTO DEI LAVORI DI MANUTENZIONE STRAORDINARIA DEL SISTEMA
 DI TENUTA DELLA DIGA SAN GIOVANNI NEL TERRITORIO
 DEL COMUNE DI NARO (AG) (SCHEDA INTERVENTO N. 080)

PROGETTO ESECUTIVO

DOCUMENTAZIONE FOTOGRAFICA

VIA 5.1.1.1

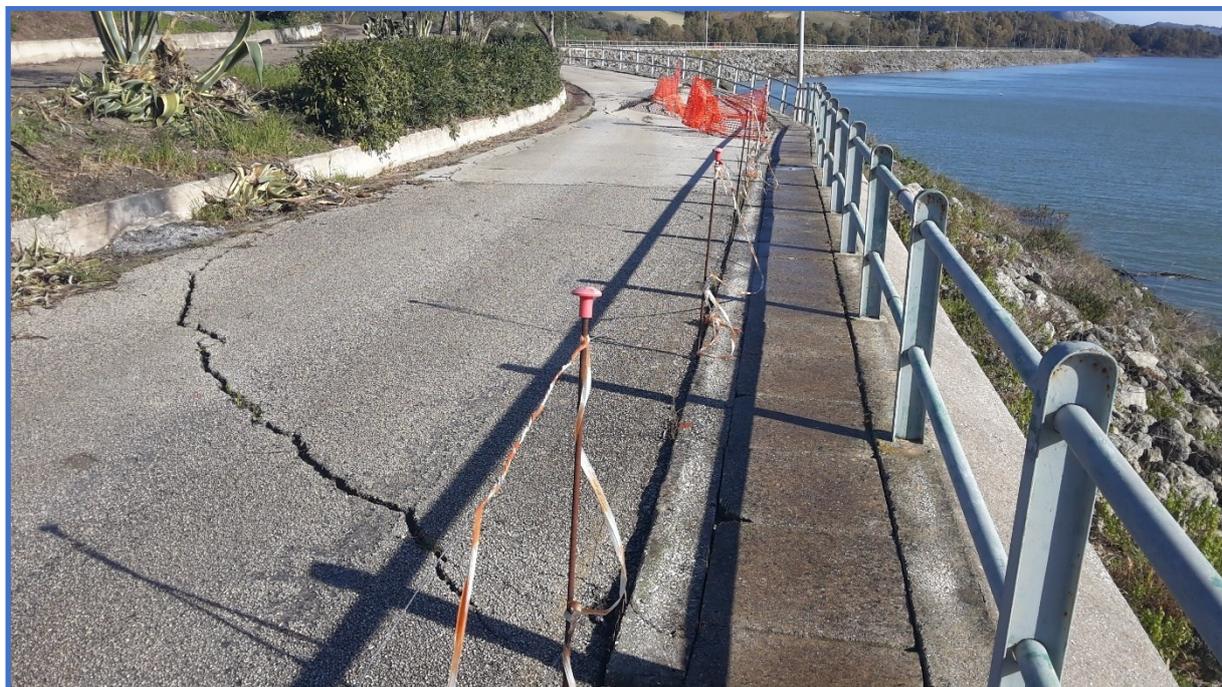
Foto 3

2. FOTO ZONA INTERVENTO 1 - Dissesto strada circumlacuale

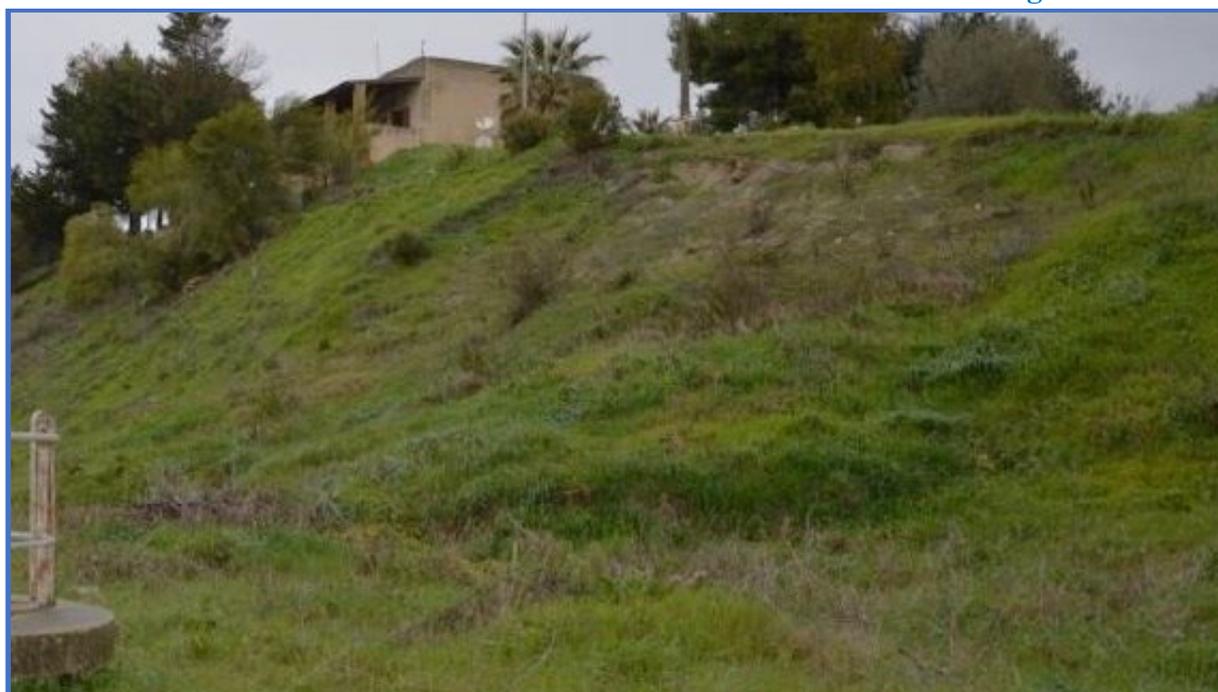
Foto 12

3. FOTO ZONA INTERVENTO 2 - Dissesto versante a valle della casa di guardia

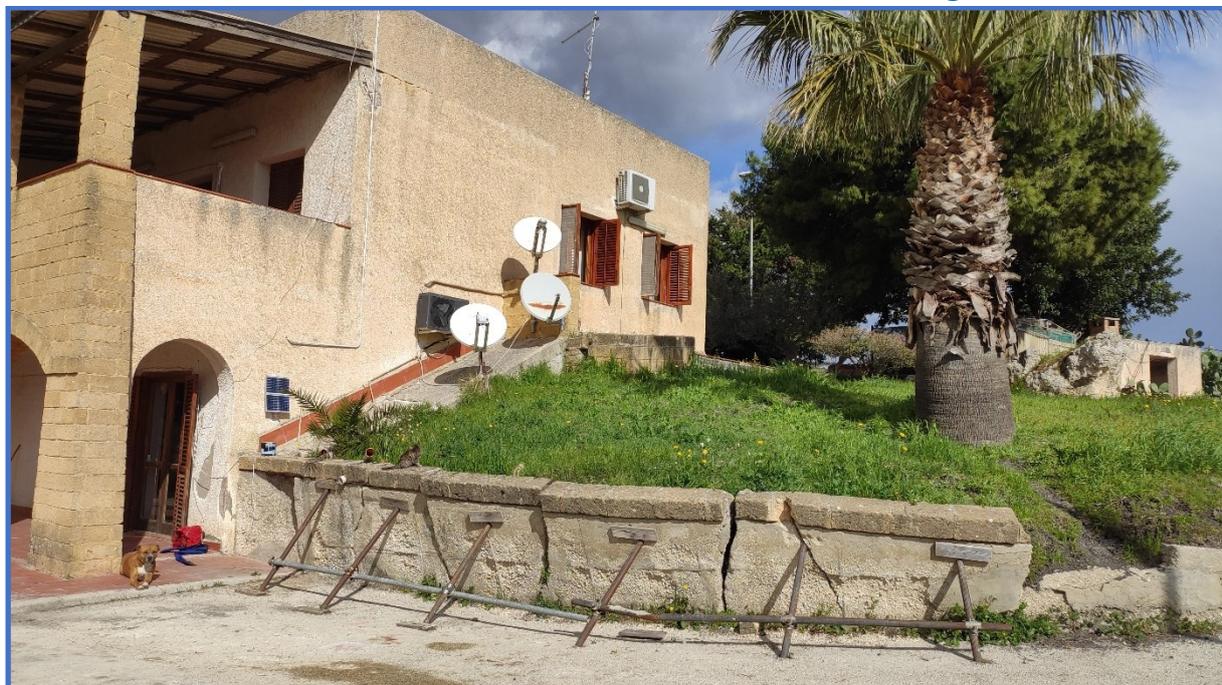
Foto 14

4. FOTO ZONA INEREVENTO 3 - Viabilità a ridosso della casa di guardia
