REGIONE SICILIANA
 Assessorato delle Infrastrutture e della mobilità
 DIPARTIMENTO REGIONALE TECNICO
 UFFICIO DEL GENIO CIVILE DI TRAPANI

PROGETTO ESECUTIVO
 Lavori di manutenzione ordinaria e straordinaria per il recupero funzionale del teatro Tito Marrone nel Comune di Erice.

2.02.PRO Mappatura dei degradi e interventi di ripristino - Interno

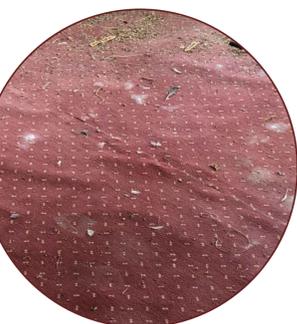
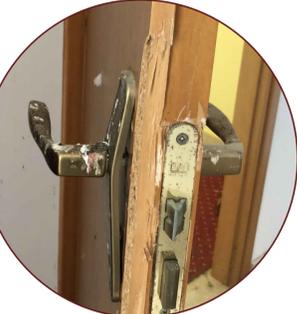
Rimozione di guano, detriti e altri materiali depositati, sanificazione e lucidatura a piombo delle superfici
 Presenza di guano e detriti organici depositati sulle superfici dei locali

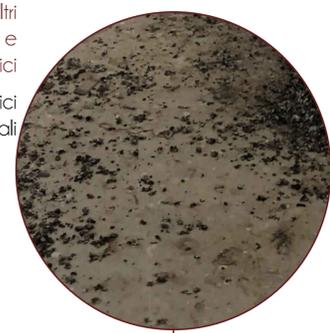
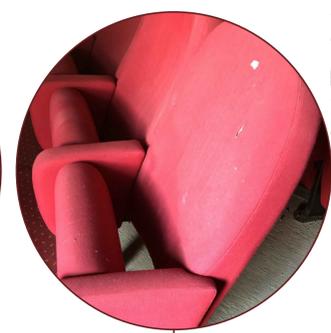
Sostituzione con poltrone rivestite con tessuto ignifugo classe 1
 Poltrone danneggiate e non idonee in funzione della classe di resistenza al fuoco

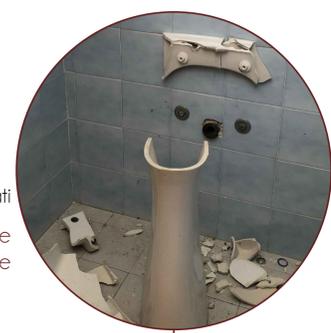
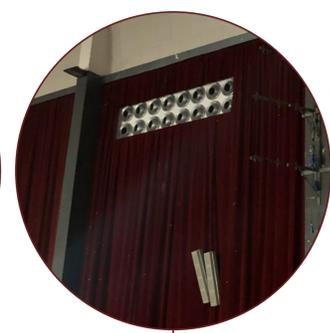
Sostituzione con rivestimento fonoassorbente effetto legno
 Tendaggi della sala spettatori danneggiati e non idonei in funzione della classe di resistenza al fuoco

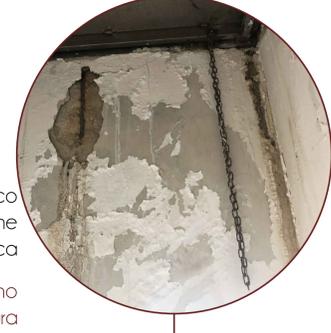
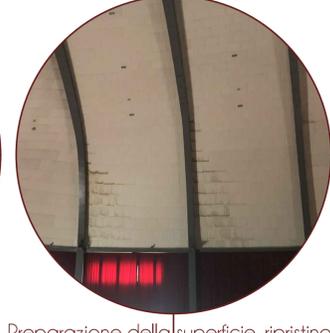
Preparazione della superficie, ripristino delle zone ammalorate e tinteggiatura, previa impermeabilizzazione dell'involucro esterno

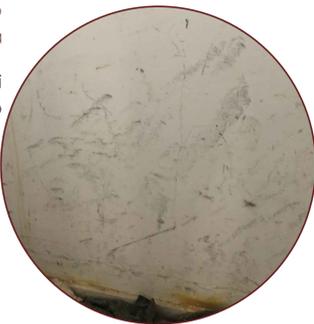
Moquette danneggiata e parzialmente mancante
 Preparazione della superficie e posa di pavimento in EPC con elevate caratteristiche fonoassorbenti e strato di finitura effetto legno

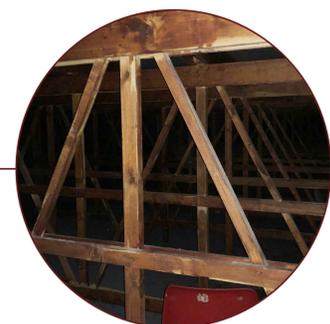
Struttura lignea di supporto al proscenio non idonea in funzione della classe di resistenza al fuoco
 Sostituzione della struttura esistente con colonne fisse in acciaio per predisposizione del sistema di movimentazione (piano porta pavimento, colonne fisse, telai e controventi).

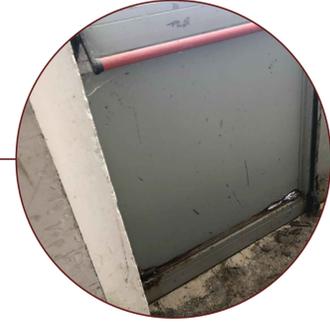
Porte tagliafuoco danneggiate e con lievi fenomeni di corrosione
 Sostituzione degli infissi esistenti completi di maniglione antipanico

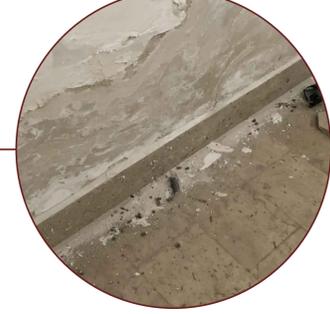
Preparazione della superficie, ripristino delle zone ammalorate e tinteggiatura con prodotto antimuffa

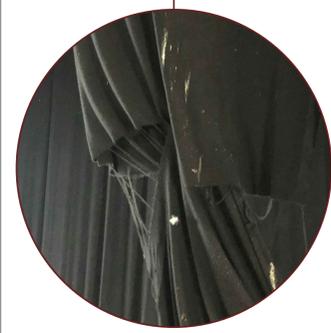
Sostituzione con tessuto ignifugo con elevate caratteristiche fonoassorbenti
 Tendaggi del palcoscenico e delle aperture della sala danneggiati e non idonei in funzione della classe di resistenza al fuoco

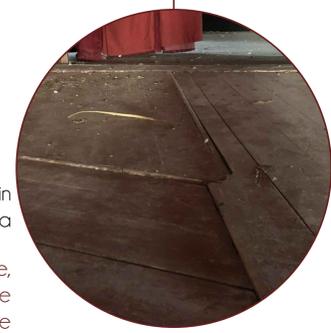
Superficie lignea non uniforme ed in cattivo stato di finitura
 Preparazione della superficie, sostituzione di elementi danneggiati e trattamento con resine protettive
