PROGETTO DEI LAVORI DI MANUTENZIONE STRAORDINARIA DEL SISTEMA
DI TENUTA DELLA DIGA SAN GIOVANNI NEL TERRITORIO
DEL COMUNE DI NARO (AG) (SCHEDA INTERVENTO N. 080)

PROGETTO ESECUTIVO

RELAZIONE GEOLOGICA

GEO 3.1.1.1

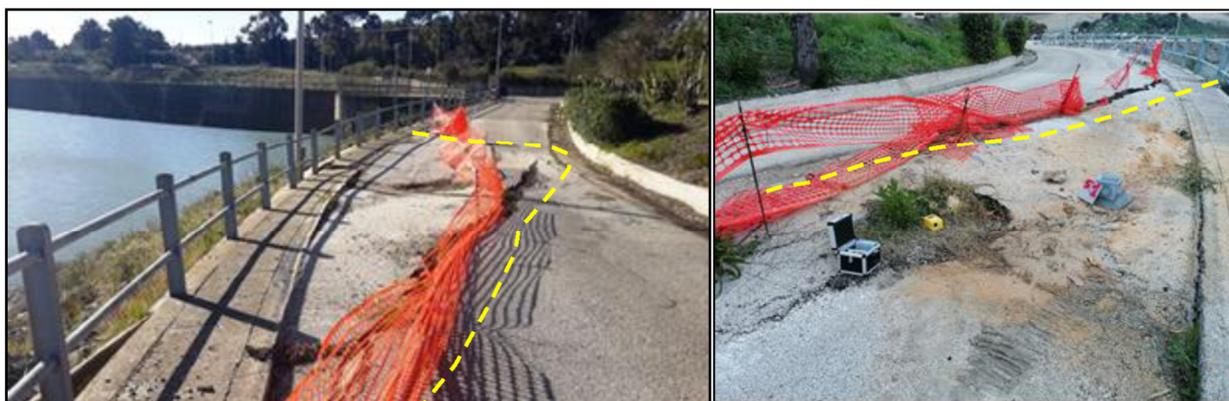
Fig. 7: dissesto lungo la strada circumlacuale

La prima riguarda la viabilità della strada circumlacuale, nei pressi del piazzale di ingresso, che presenta un evidente cedimento della sede stradale e di fessure sul manto stradale di dimensioni superiori ai dieci centimetri. Si rileva anche la traslazione del cordolo di bordo strada e dei pali di illuminazione stradale posti sul lato di valle, oggi visibilmente spostati rispetto all'originaria posizione.

L'analisi geomorfologica del dissesto permette di distinguere facilmente sulla sede stradale una superficie di dissesto di forma arcuata, che però non sembra potersi ricondurre ad una vera e propria frana, quanto ad una forma morfologica connessa ai processi di consolidazione dei materiali che costituiscono il corpo stradale.

L'evoluzione del movimento interessa i terreni immediatamente a monte della strada, richiamati dal progressivo abbassamento del corpo stradale, mentre quelli a valle non sembrano coinvolti, a conferma che i materiali mobilizzati sono soltanto quelli che costituiscono il rilevato stradale. Non sembrano coinvolti neanche i blocchi rocciosi che formano la scogliera antistante e in definitiva al momento sembra essere assente qualunque forma di accumulo al piede.

Gli interventi di tipo profondo sono sostanzialmente riconducibili all'esecuzione di una paratia di pali in cemento armato, trivellati, gettati in opera, di mm 600 di diametro, da ammorsare nel substrato argilloso a partire dalla base dell'attuale cavidotto che sarà demolito per essere ricostruito alla testa dei pali.

L'instaurarsi di una seppur debole e temporanea circolazione idrica al tetto delle argille, dunque in seno ai materiali costituenti il rilevato, obbliga alla scelta di un adeguato interasse tra i singoli pali che scongiuri l'instaurarsi di rilevanti pressioni neutre.

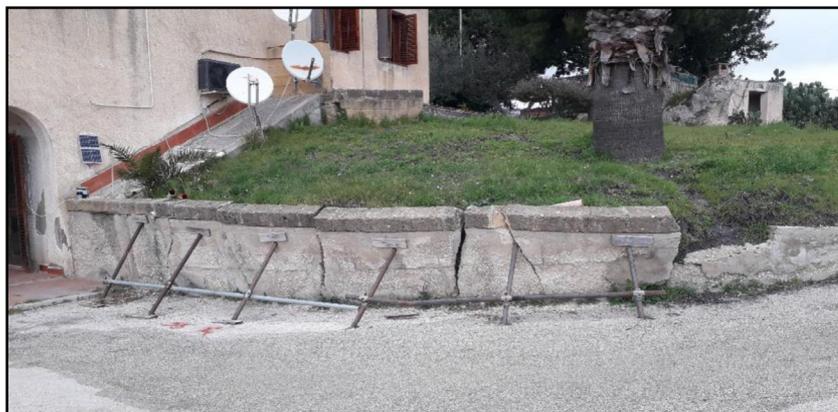
Fig. 8: muro a ridosso della Casa di guardia

Fessurato e rotto in più segmenti, esso delimita a valle un'area a verde, al centro della quale sorge una grossa palma.

L'analisi geomorfologica del dissesto permette di escludere che vi sia in atto un movimento gravitativo dei terreni, ma piuttosto il fenomeno sembra riconducibile alla spinta attiva dei terreni retrostanti su un muro, che sotto il profilo strutturale non è in grado di contrastarla.

Il paramento murario è progressivamente ruotato intorno alla base del muro, che appare invece sostanzialmente fissa. Un eventuale movimento gravitativo avrebbe fatto traslare invece anche la base del muro.

Man mano che la spinta dei terreni agiva, il muro, oltre a ruotare, si è rotto secondo linee di fessura verticali, che lo hanno frazionato in diversi tratti contigui.

L'analisi geomorfologica del dissesto che investe, provocandone la rotazione, il muro di contenimento in cemento debolmente armato nell'area limitrofa alla Casa di Guardia riconduce il fenomeno alla spinta attiva dei terreni retrostanti su un muro, che, sotto il profilo strutturale, non è in grado di contrastarla.

La fondazione sarà appoggiata sulle argille marnose biancaste, sotto gli orizzonti alterati di superficie.

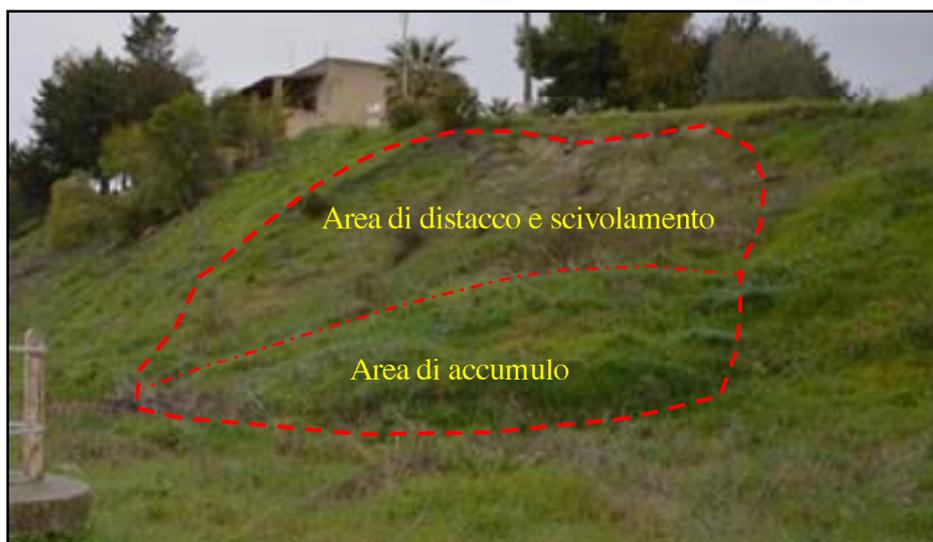
Fig. 9: dissesto sul versante a valle della Casa di guardia

Il movimento di scivolamento della massa di terra verso la base del versante è avvenuta per deformazioni di taglio lungo una superficie molto prossima al piano di campagna, entro uno spessore che, come si è poi accertato attraverso i sondaggi geognostici, si attesta intorno ai 2 metri sulla verticale della strada.

Partendo dall'alto si può ben distinguere la zona di distacco localizzata a partire dal ciglio superiore del versante, così come a valle si distingue la zona di accumulo,

Il movimento gravitativo va considerato come un dissesto attivo, il cui cinematismo non si è ancora esaurito. In assenza di opere di consolidamento, il versante continuerebbe a evolversi alla ricerca di una sua nuova condizione di equilibrio, coinvolgendo man mano le strutture e le infrastrutture presenti a monte.

Si è quindi previsto un intervento di consolidamento al piede, con la realizzazione di gabbioni metallici riempiti di pietrame inerte, riprofilando il versante a monte dei gabbioni con un angolo di pendenza di circa 15°.

La base dei gabbioni sarà ammorsata sulle argille debolmente limose a m 1,20 di profondità, superando così l'orizzonte di argille rimaneggiate, e sarà posta ad 2 metri di distanza dall'estradosso della galleria di scarico della diga.
