Progetto esecutivo  
Adeguamento degli impianti elettrici a servizio  
delle infrastrutture gestite dal DRAR.  
Lotto 2: Dighe Olivo, Sciaguana, Nicoletti,  
Ponte Barca e Santa Rosalia  
CUP: G98H18000100001 – CIG: 78632184C4

Stato di fatto

Relazione tecnico descrittiva e  
documentazione fotografica

# Diga Sciaguana

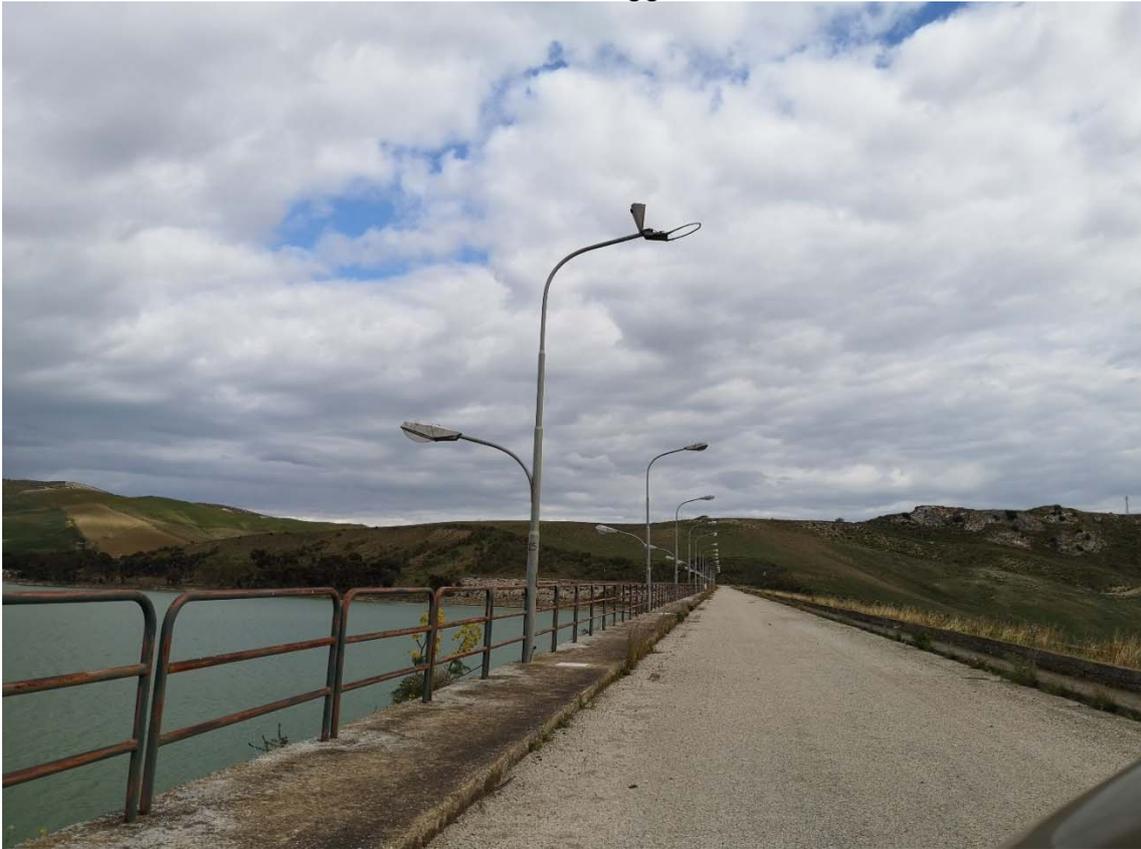
Foto n.11

Particolare armatura danneggiata coronamento

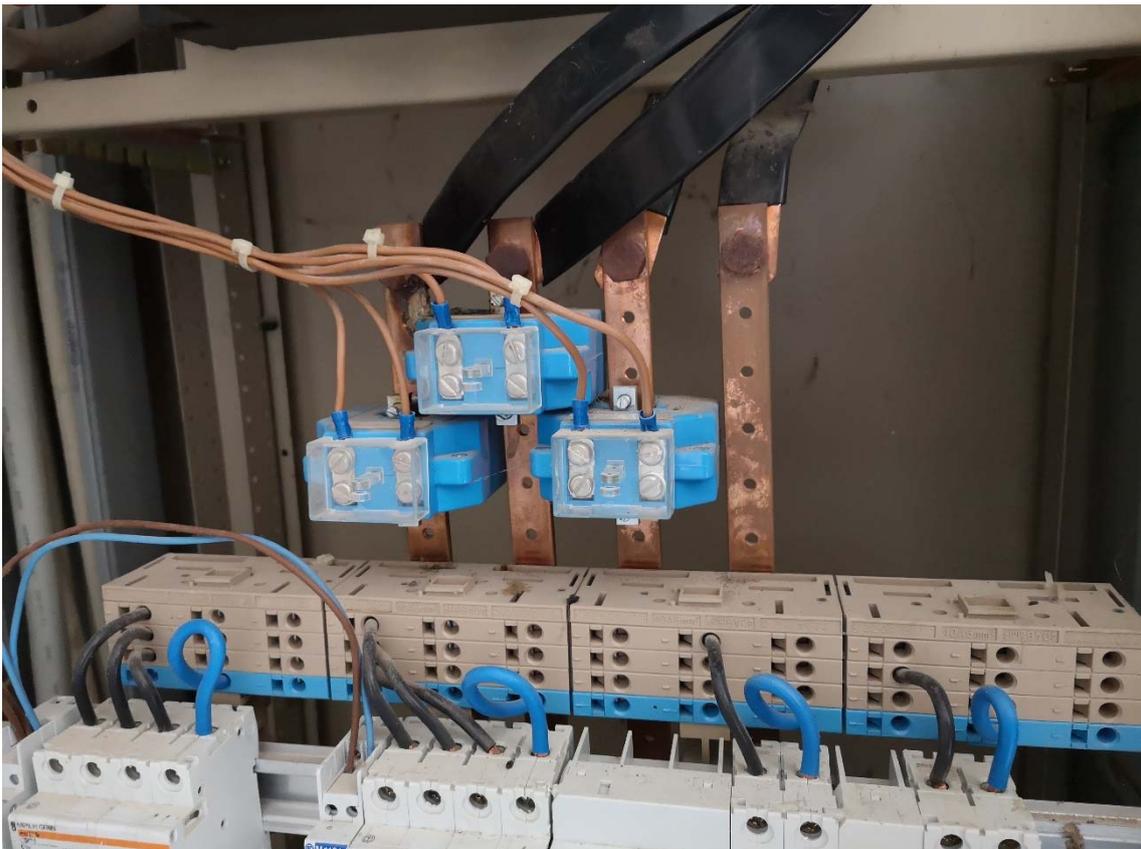
Foto n.47

Particolare cablaggio interno quadro casa di guardia

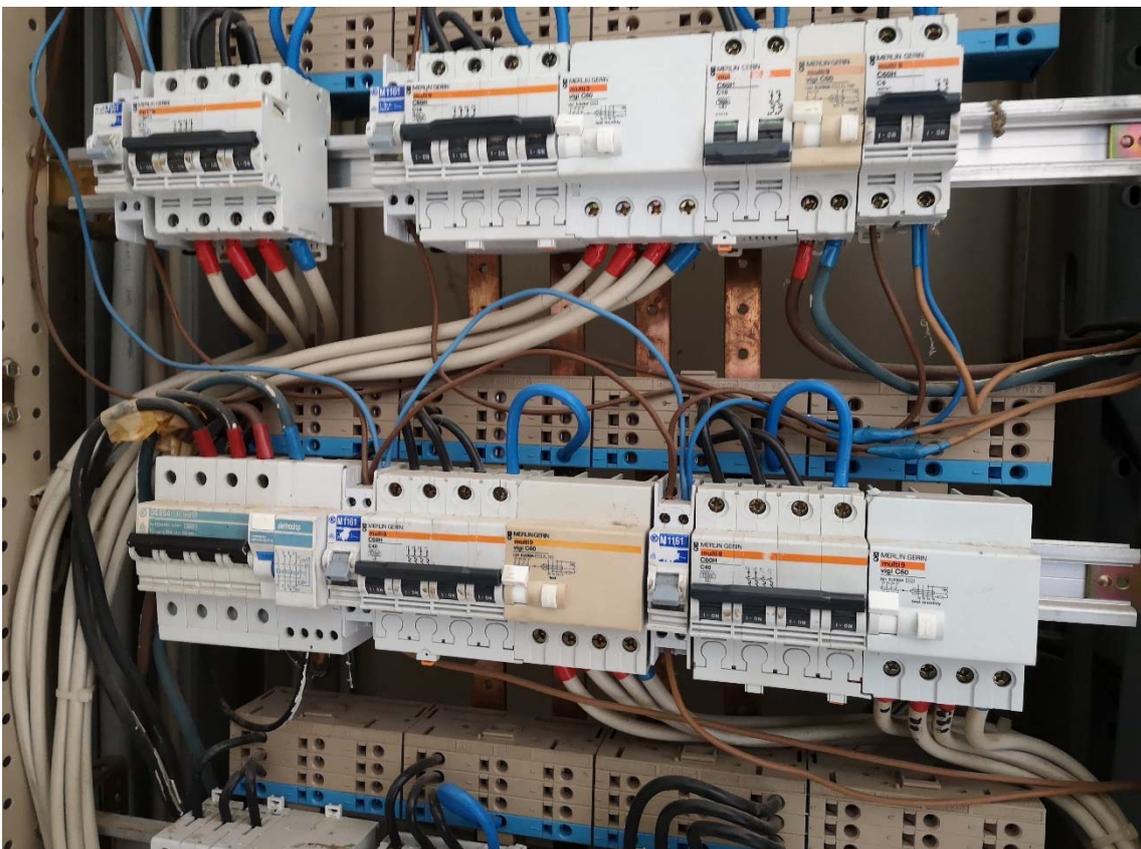
Foto n.48

Particolare cablaggio interno quadro casa di guardia

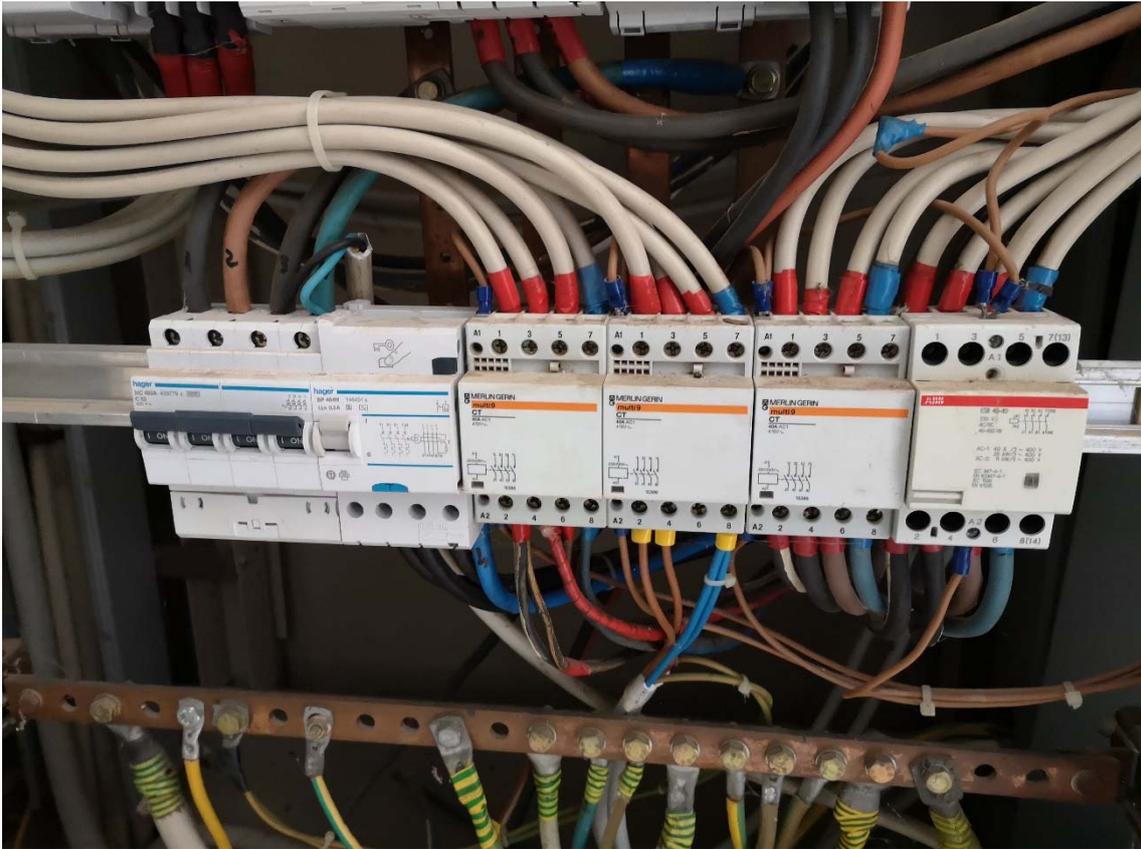
Foto n.49

Particolare cablaggio interno quadro casa di guardia

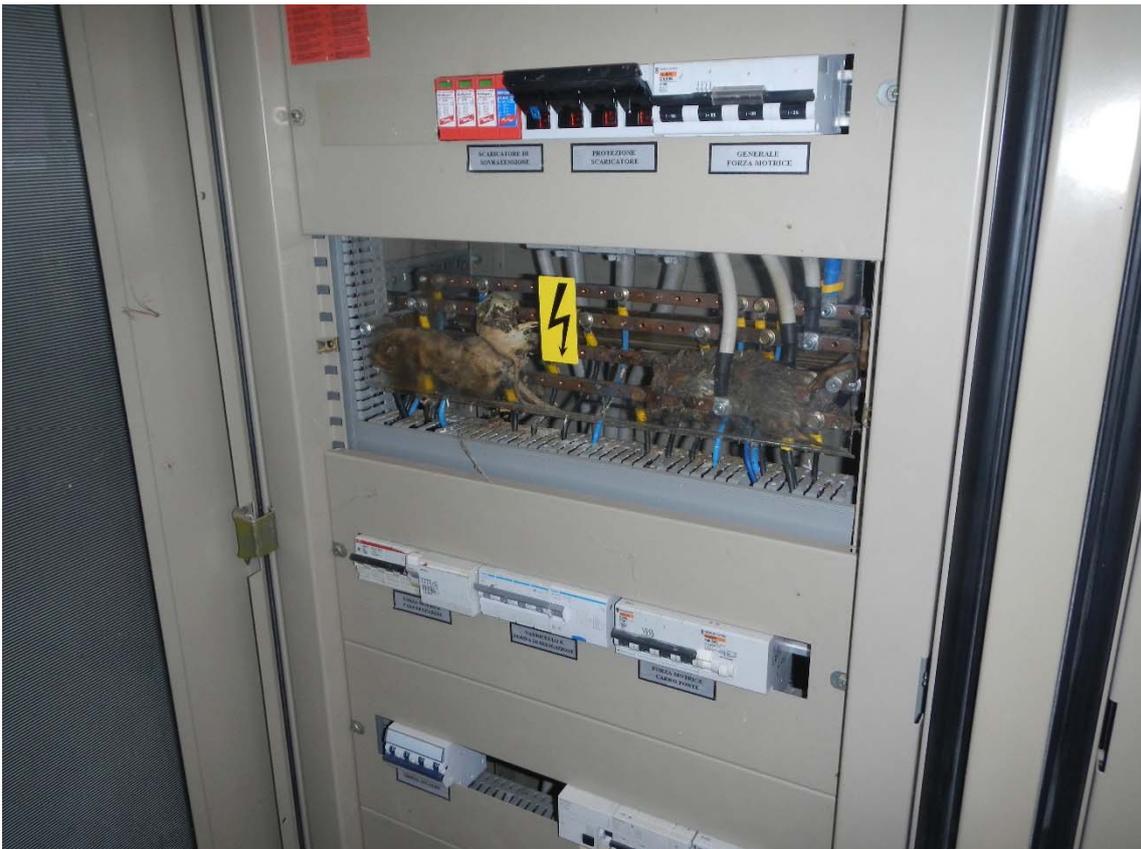
Foto n.20

Particolare roditori folgorati all'interno del quadro generale

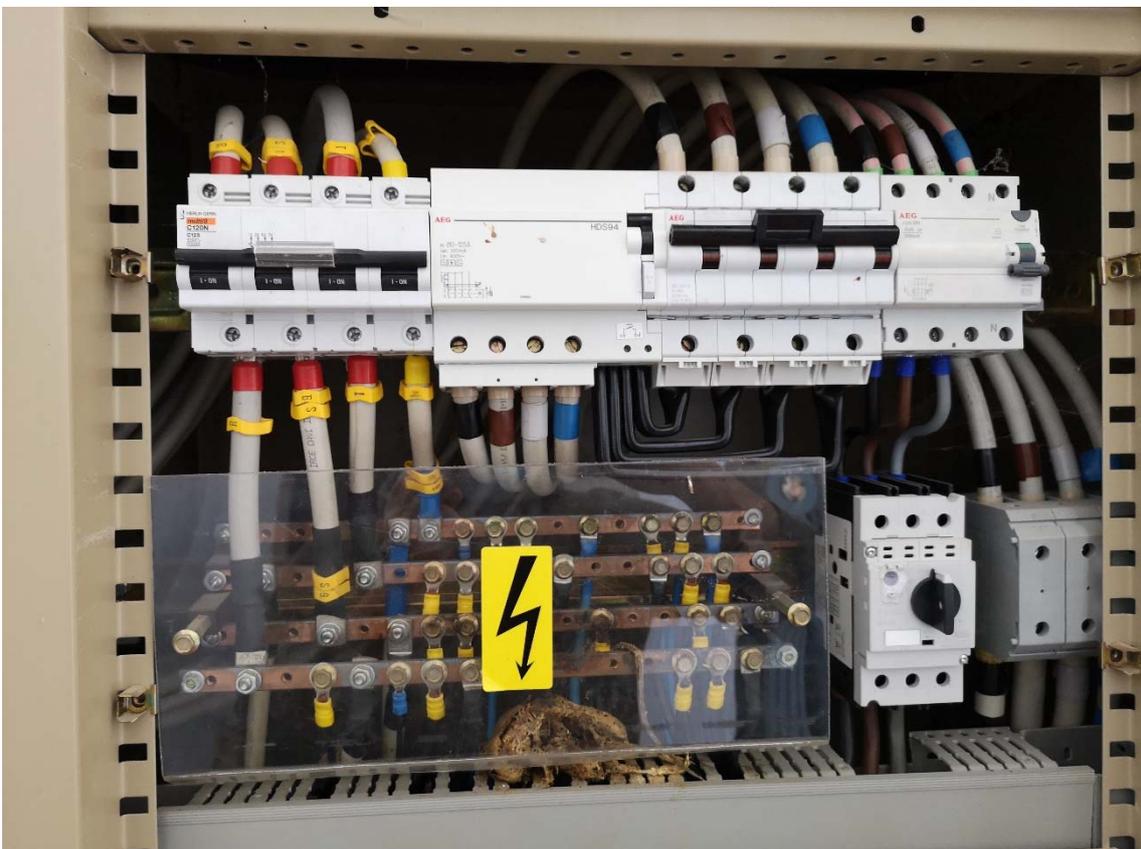
Foto n.21

Particolare roditori folgorati all'interno del quadro generale

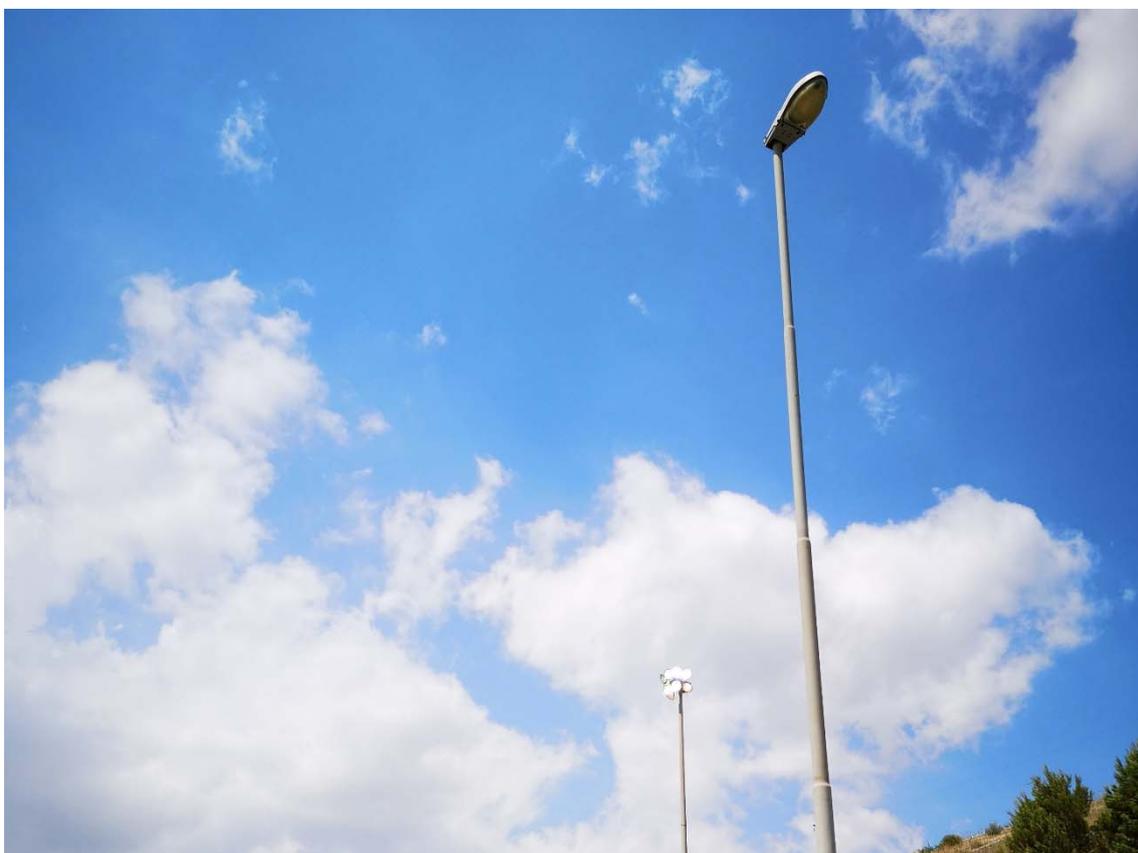
Foto n.6

Panoramica coronamento e torri faro parzialmente accesi
