PROSPETTO NORD/EST

PROSPETTO NORD/OVEST

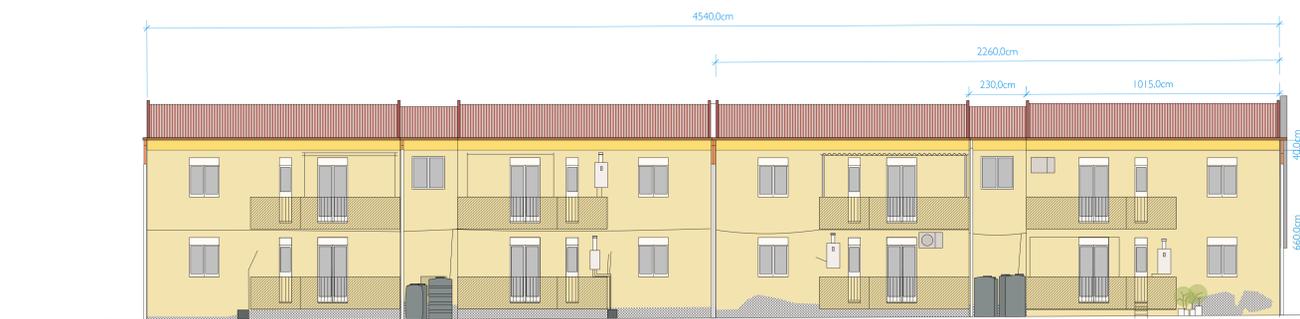
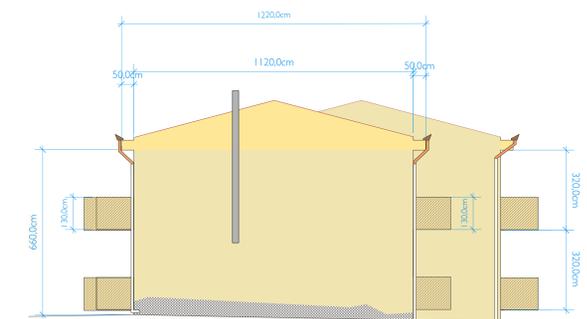
STATO DI FATTO

- Intonaco e tinteggiatura originari con evidenti segni di degrado lungo la struttura a terra degli edifici
- Tinteggiatura recente del cornicione originario con installazioni delle grondaie all'esterno di esso
- Parapetti dei balconi in calcestruzzo armato degradati
- finitura dell'intonaco mai realizzata
