RIQUALIFICAZIONE DEL MUSEO CIVICO DEL CASTELLO URSINO

SERVIZIO DI PROGETTAZIONE ESECUTIVA, COORDINAMENTO DELLA SICUREZZA IN FASE DI PROGETTAZIONE ED ESECUZIONE PER LA RIQUALIFICAZIONE INTEGRATA DEL MUSEO CIVICO DI CASTELLO URSINO. CIG: 7007945329 CUP: D62C12000240001

STATO DI FATTO

ELABORATO: ABACO DEGLI INFISSI

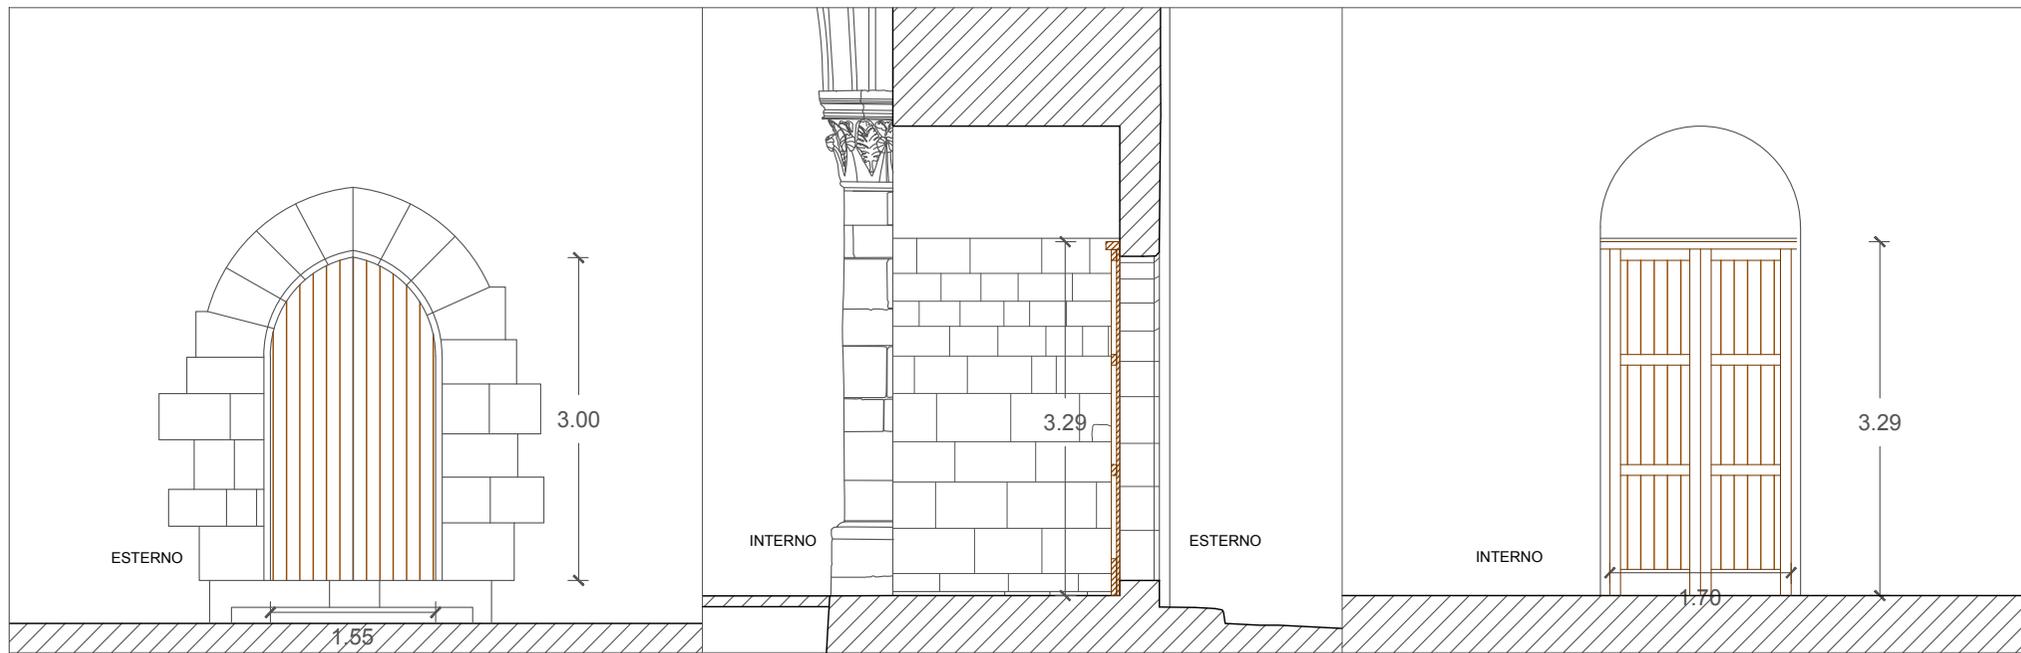
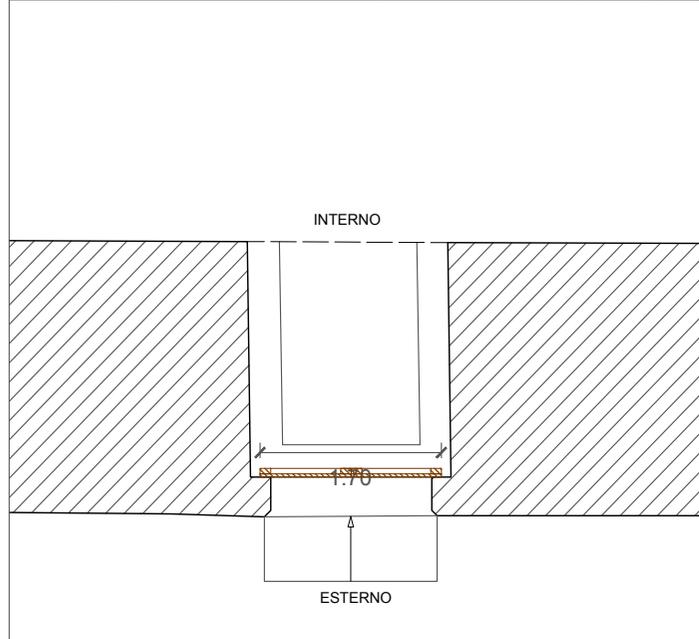
Prospetto CORTILE lato nord

Pe2 - Prospetto cortile lato nord, prospetto cortile lato ovest. n. 2 porte.
Porta esterna in legno a due ante.

Intervento di pulizia delle superfici e verniciatura

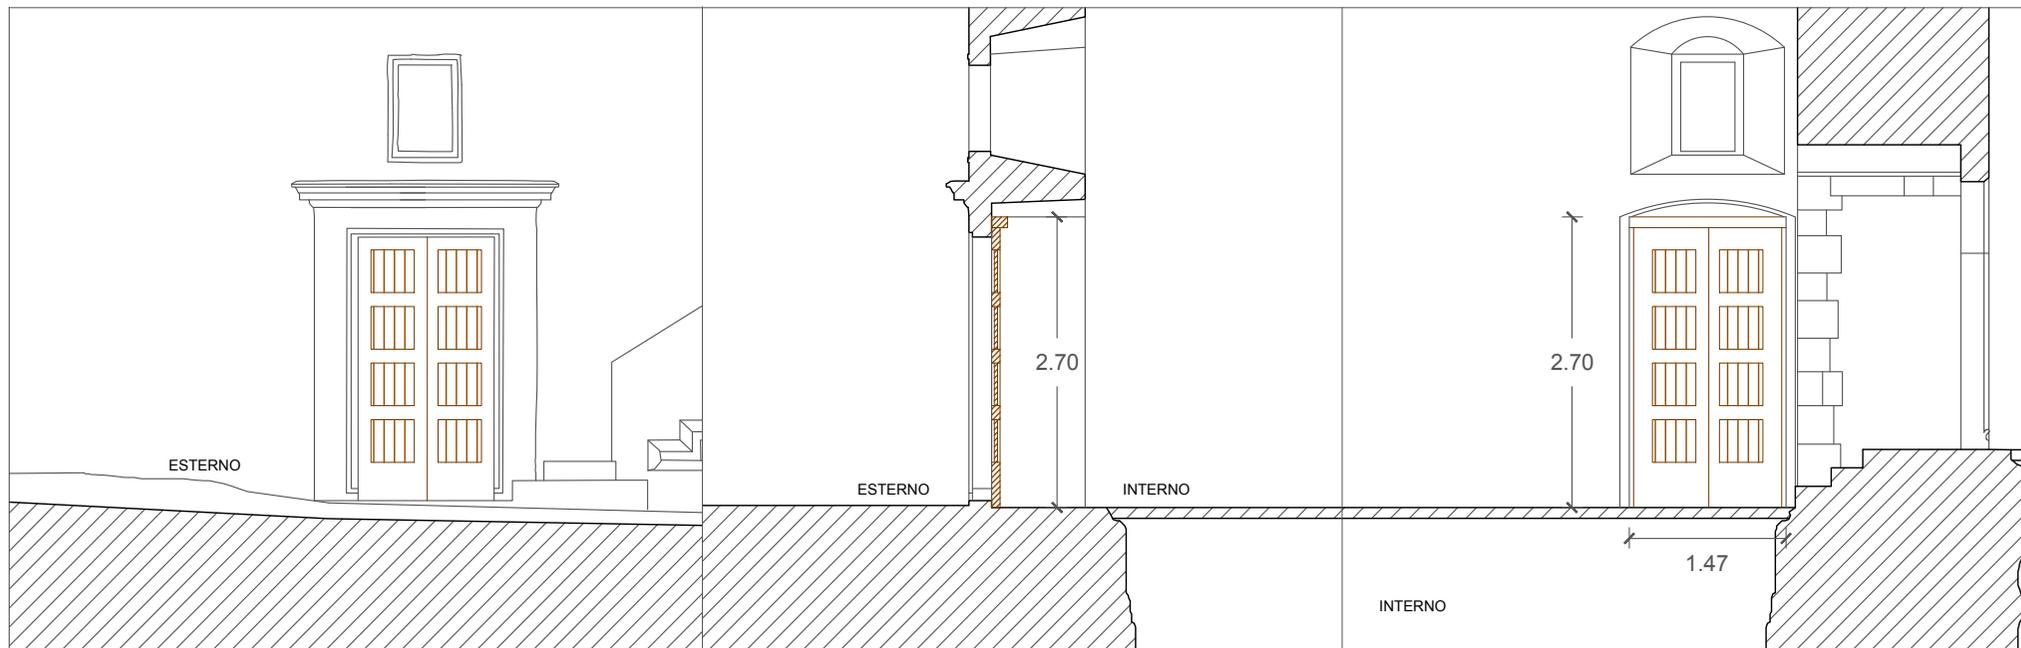
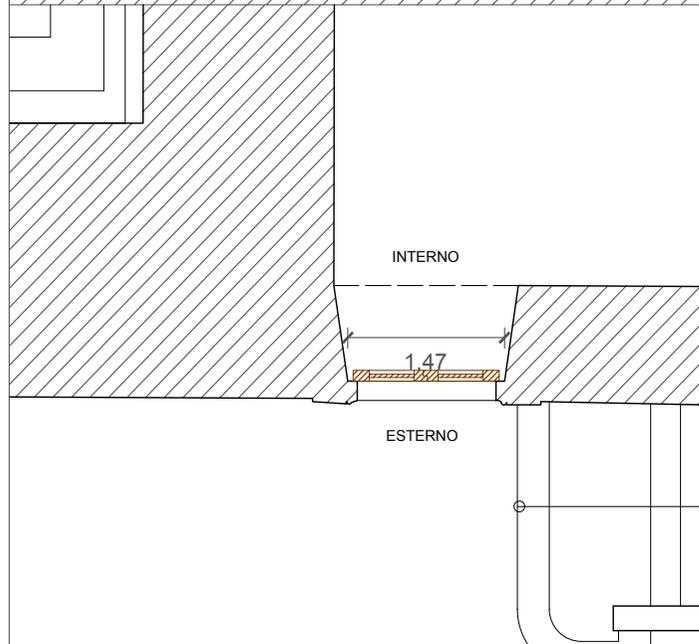
■ Pe 4

Pe4 - Cortile lato est.
Porta esterna in legno a due ante.

Intervento di restauro

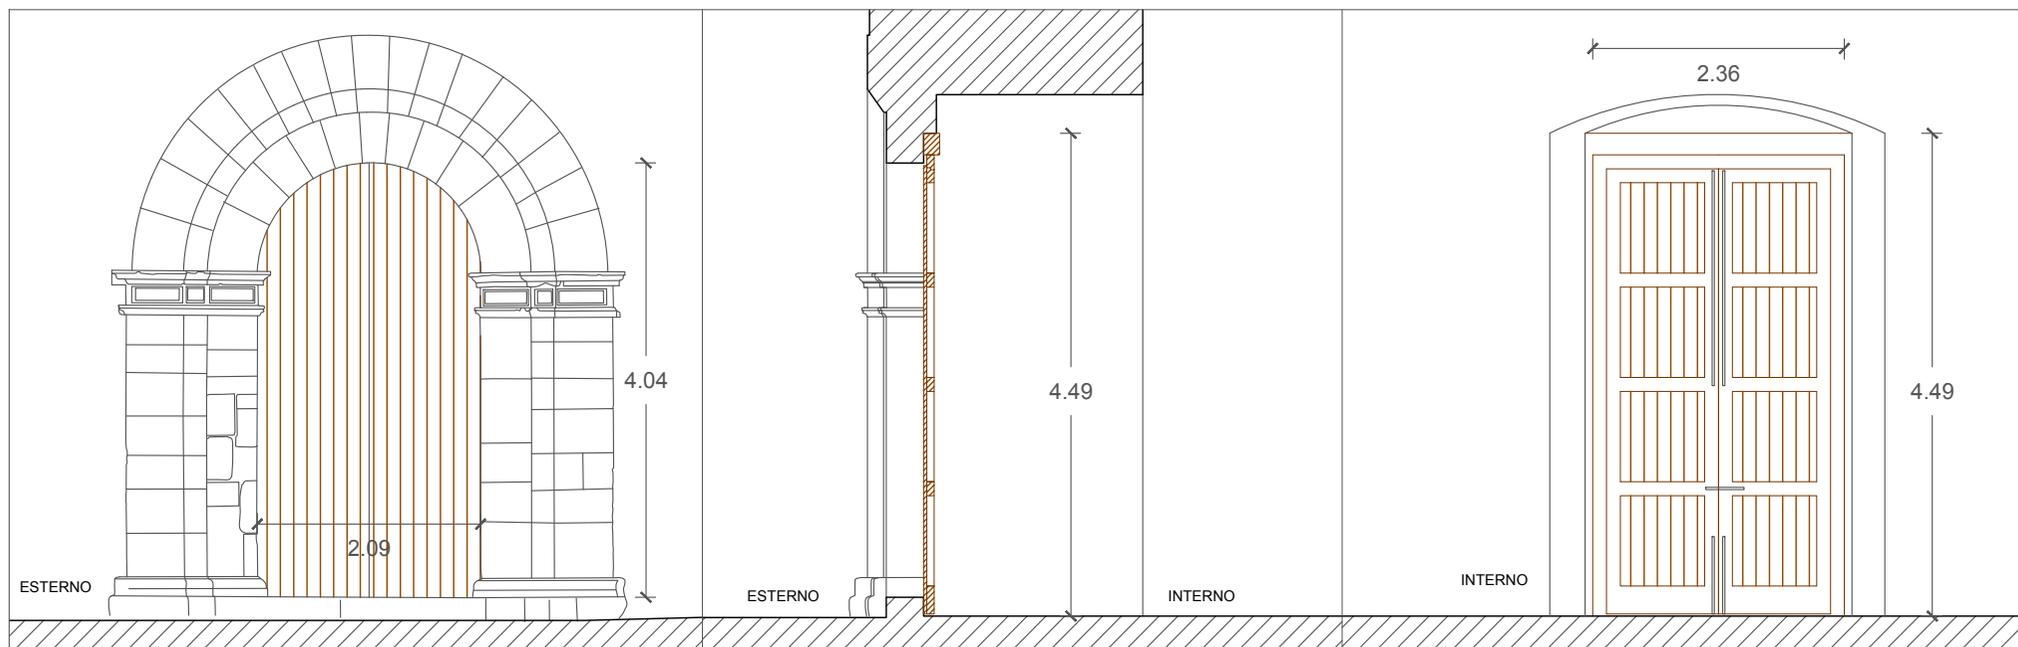
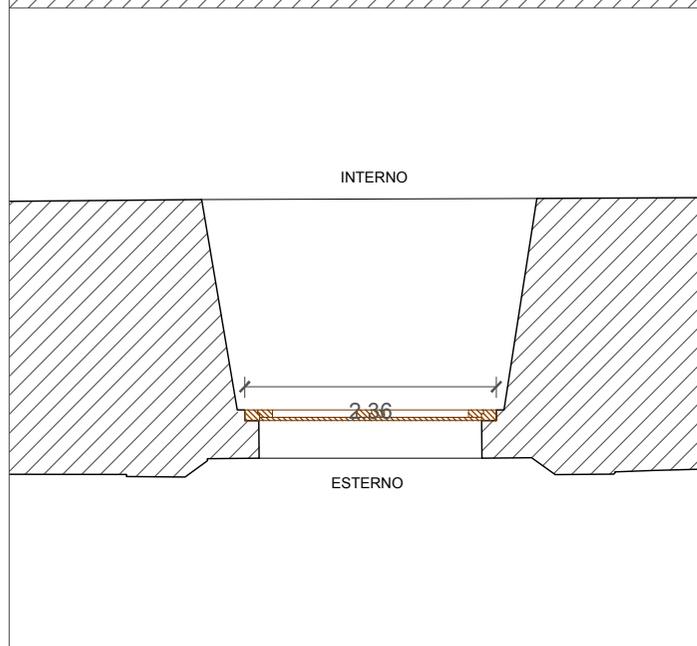
■ Pe 5

Pe5 - Cortile lato sud.
Porta esterna in legno a due ante.

Intervento pulizia delle superfici e verniciatura.

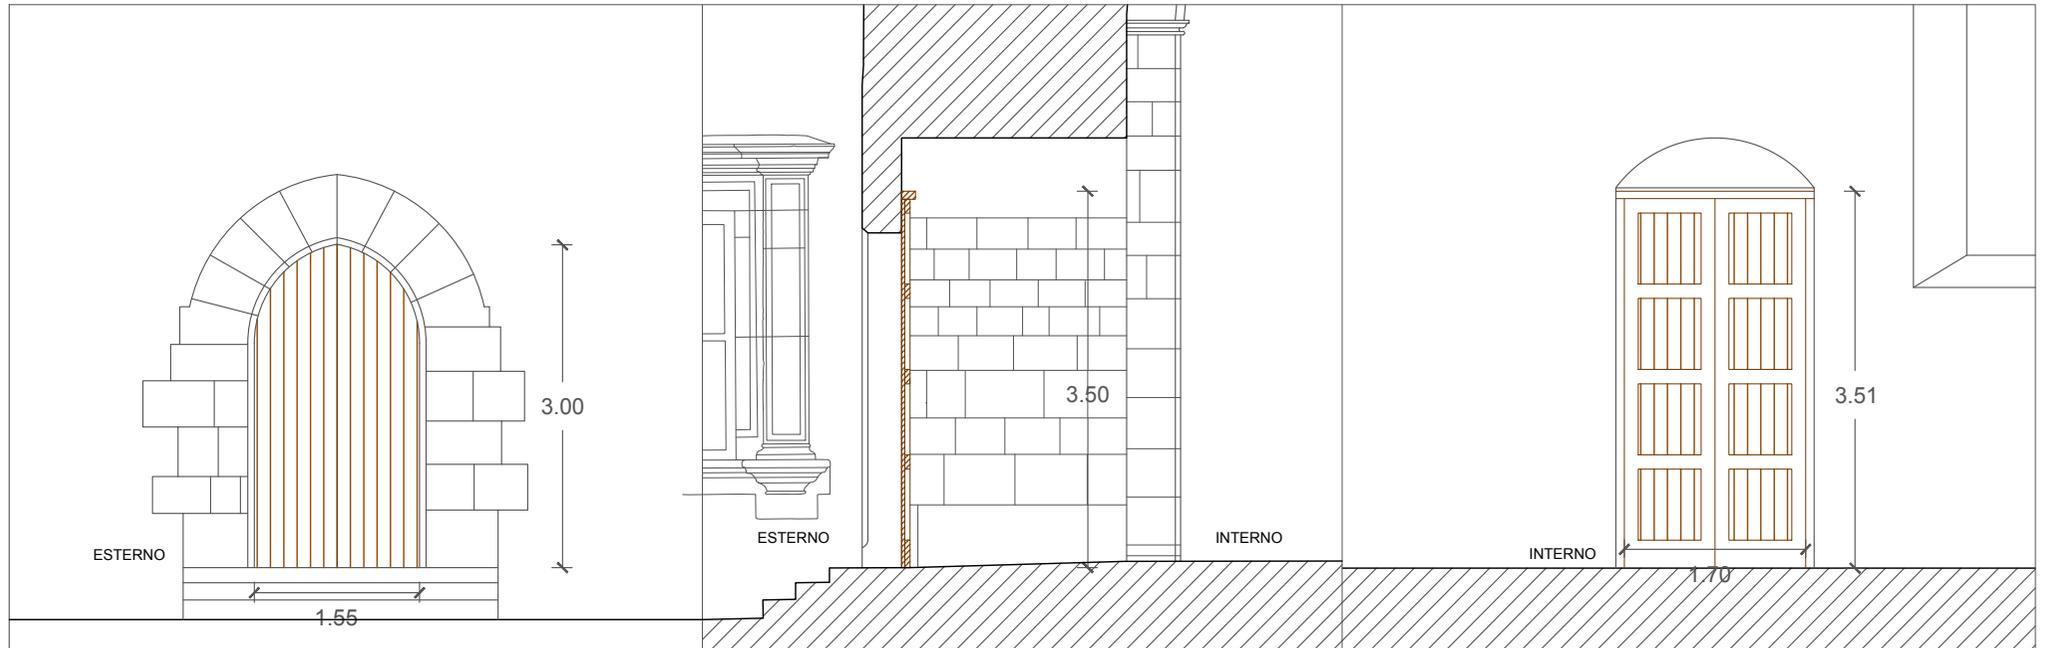
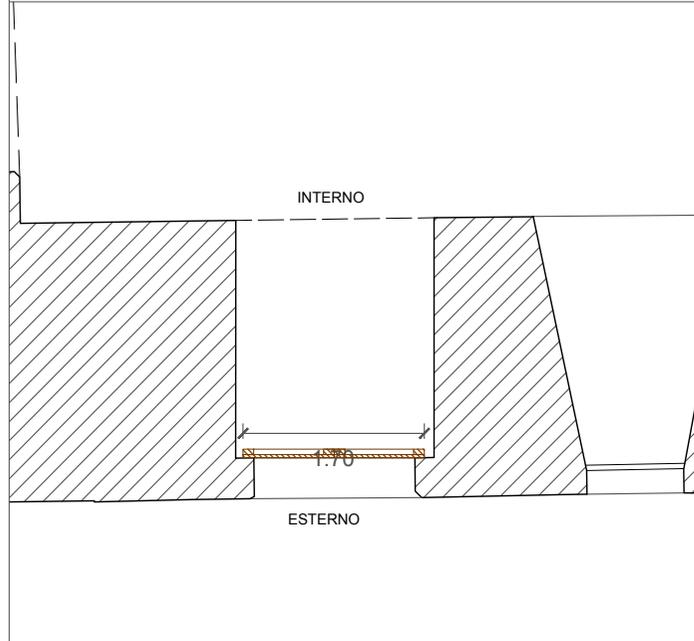
Pe6 - Prospetto cortile lato ovest.
Porta esterna in legno a due ante.

Intervento di pulizia delle superfici
e verniciatura

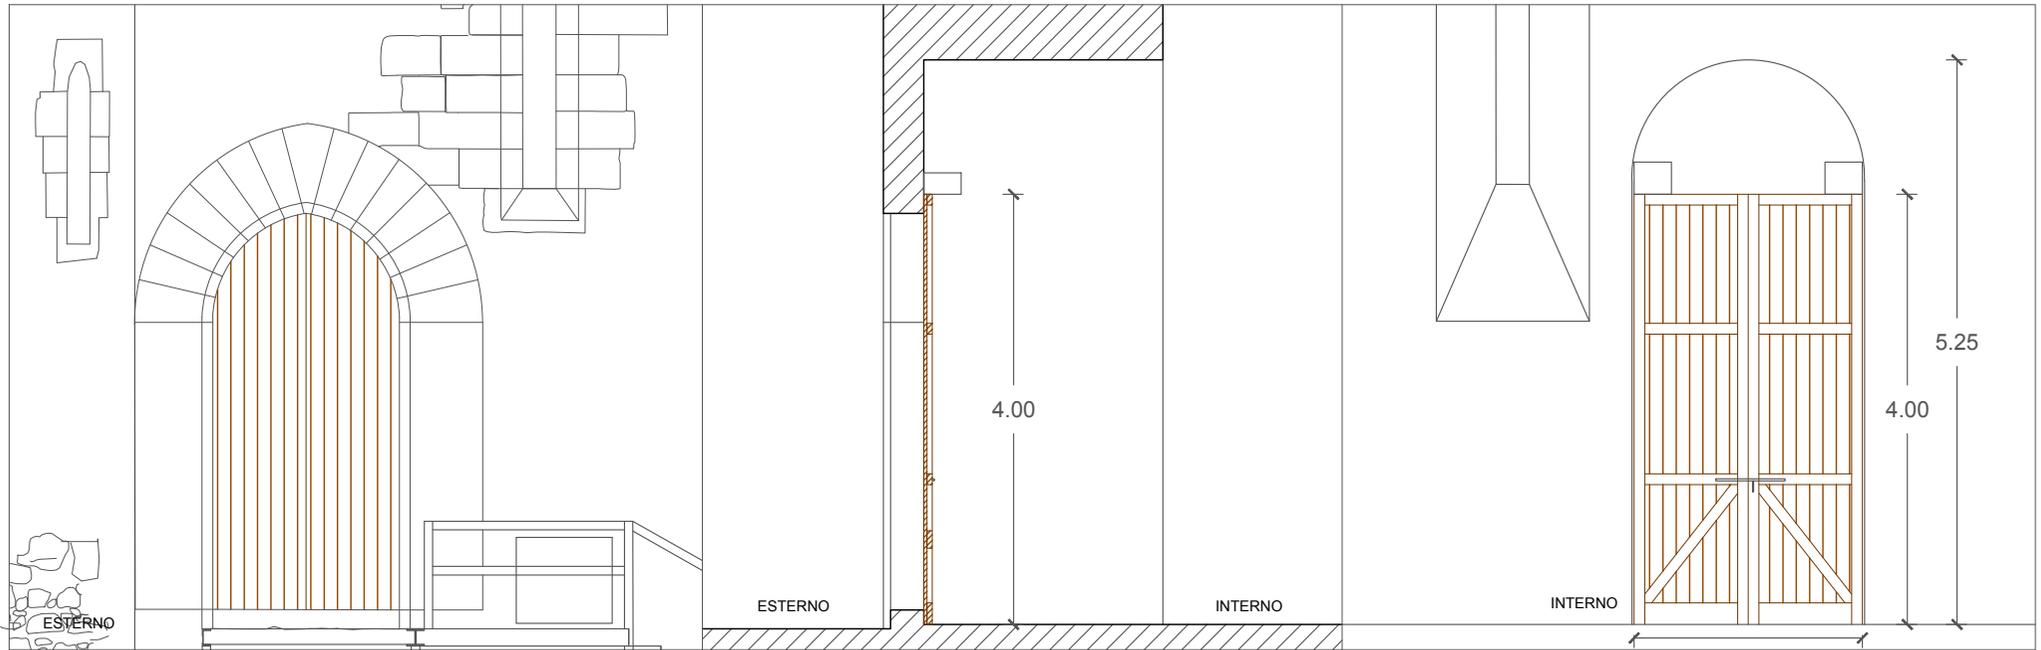
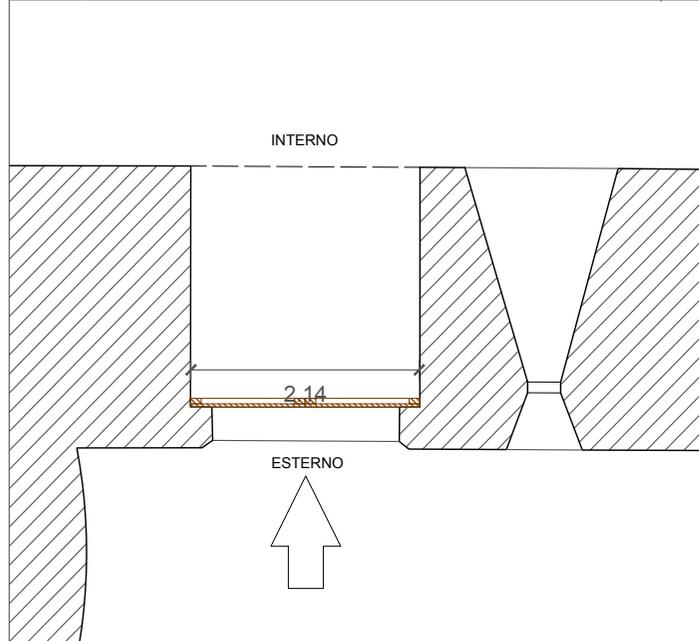
Prospetto SUD - ESTERNO

Pe7 - Prospetto sud.
Porta esterna in legno a due ante.

Intervento di pulizia delle superfici
e verniciatura

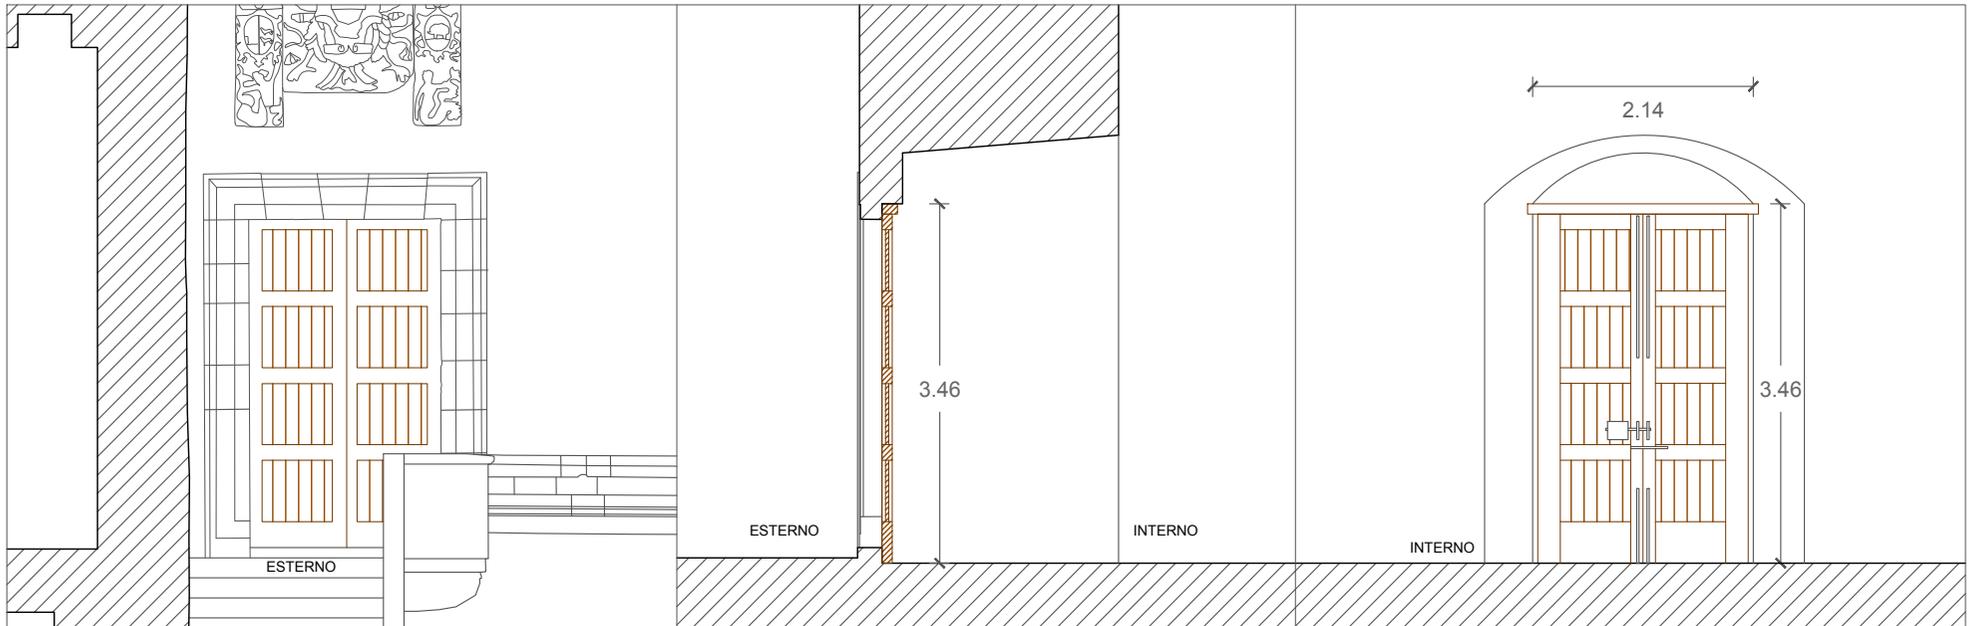
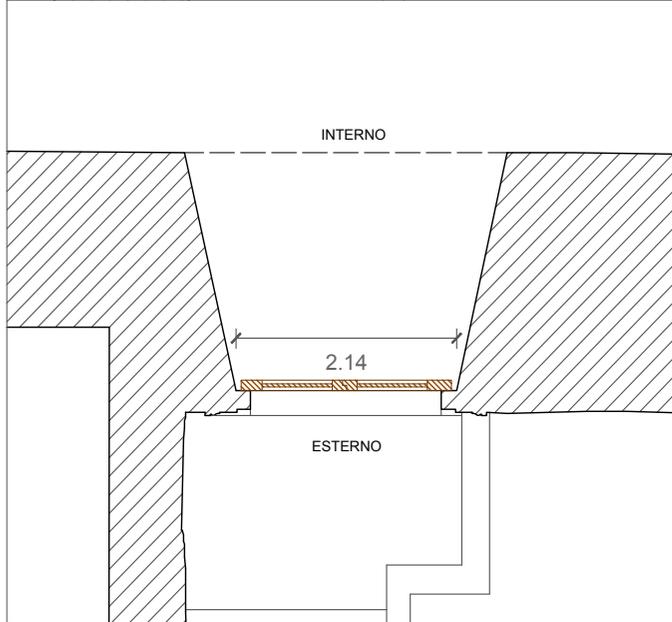
■ Pe 8

Pe8 - Cortile lato sud.
Porta esterna in legno a due ante.

Intervento di restauro

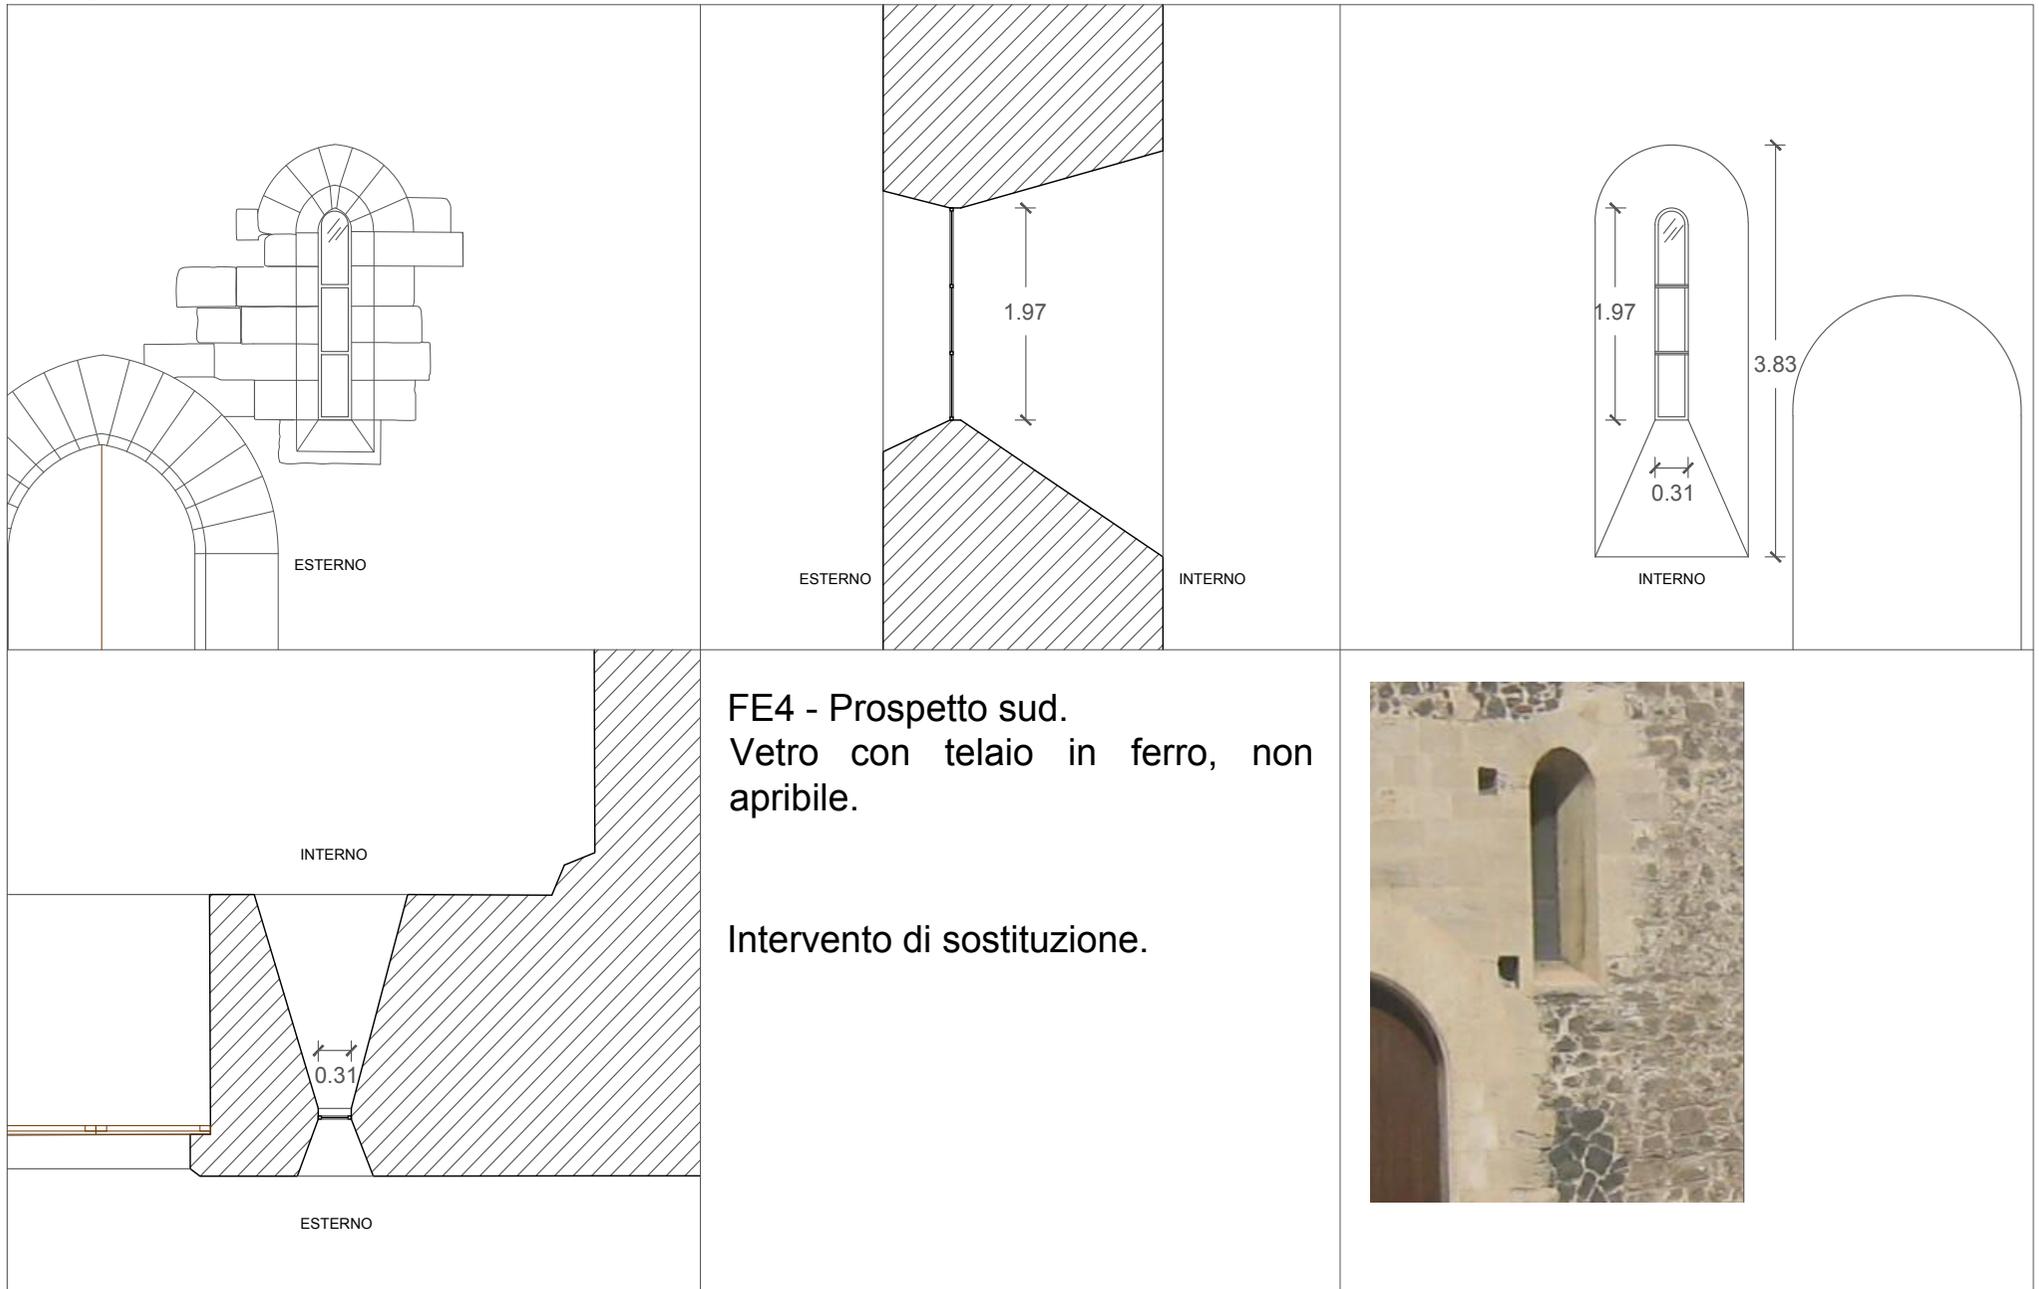
Prospetto SUD - ESTERNO

FE4 - Prospetto sud.
Vetro con telaio in ferro, non
apribile.

Intervento di sostituzione.

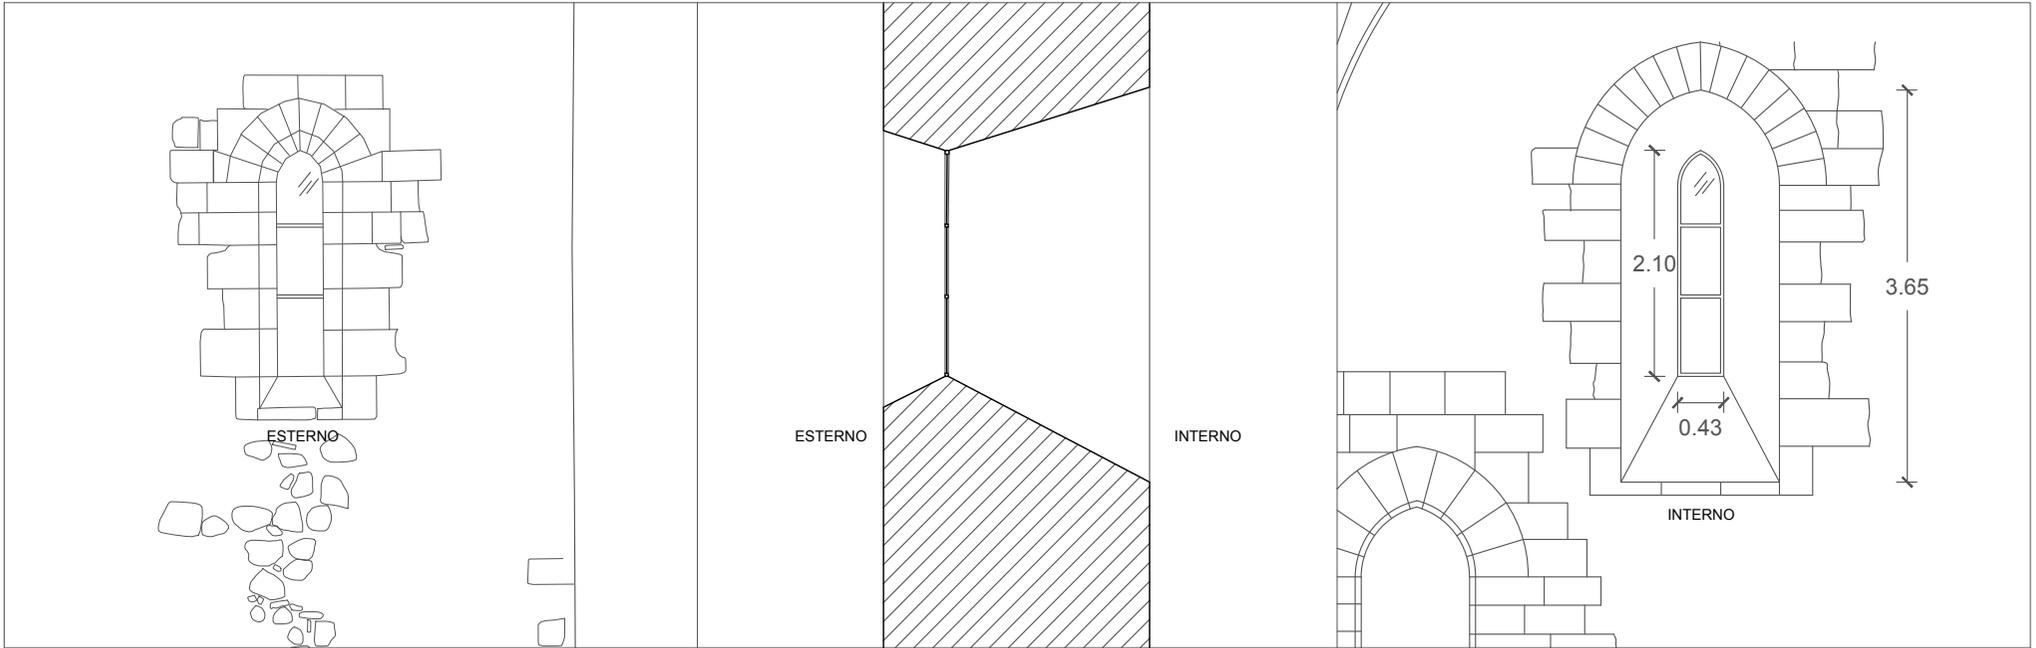
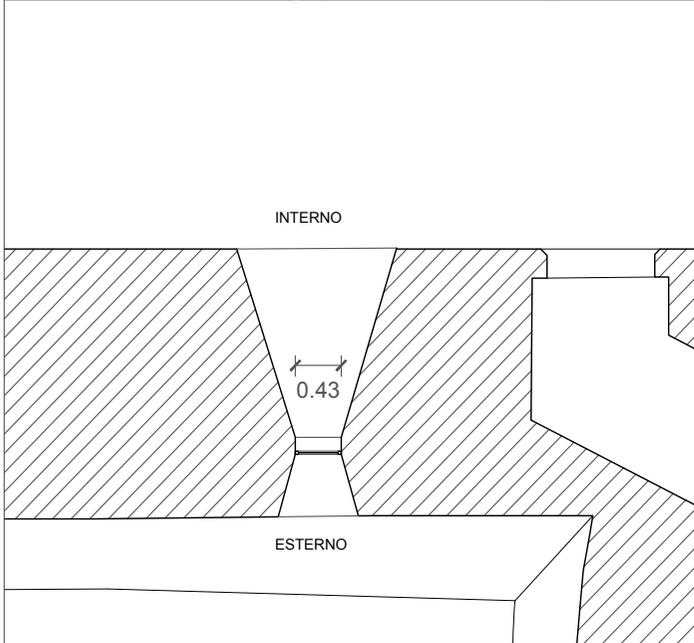
Prospetto OVEST - ESTERNO

FE5 - Prospetto ovest.
Vetro con telaio in ferro, non
apribile.

Intervento di sostituzione.

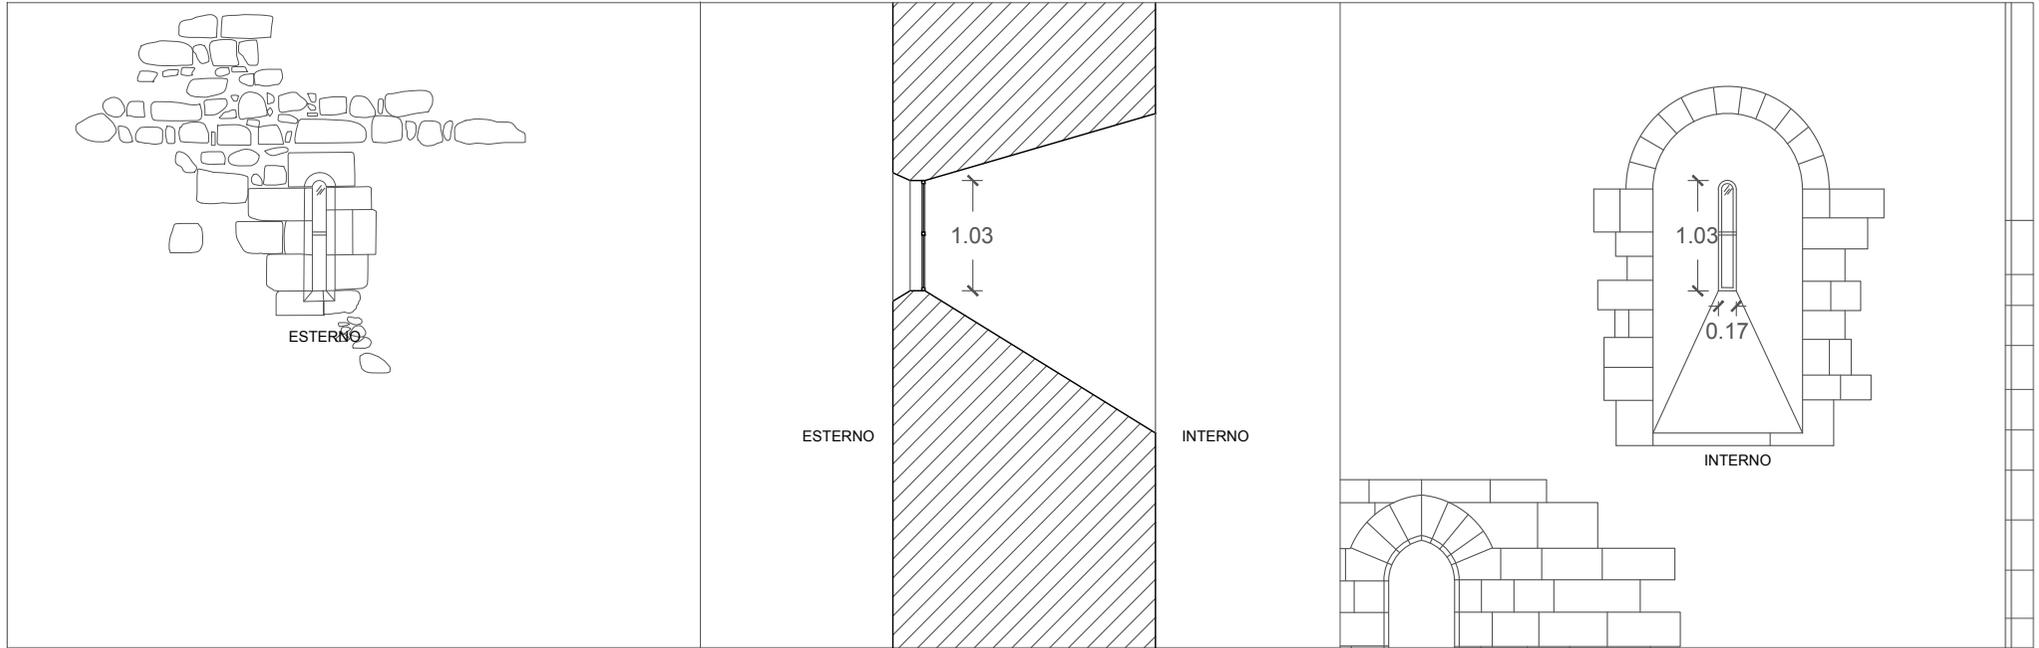
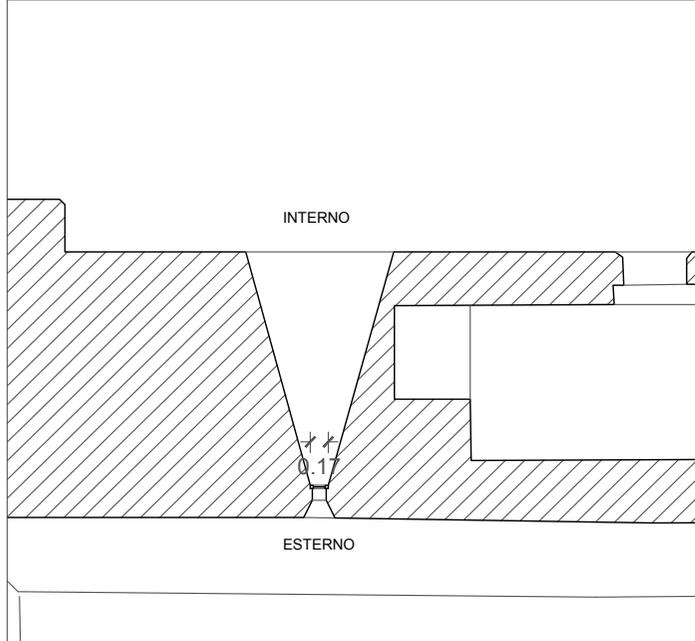
Prospetto OVEST - ESTERNO

FE6 - Prospetto ovest.
Vetro con telaio in ferro, non
apribile.

Intervento di sostituzione.

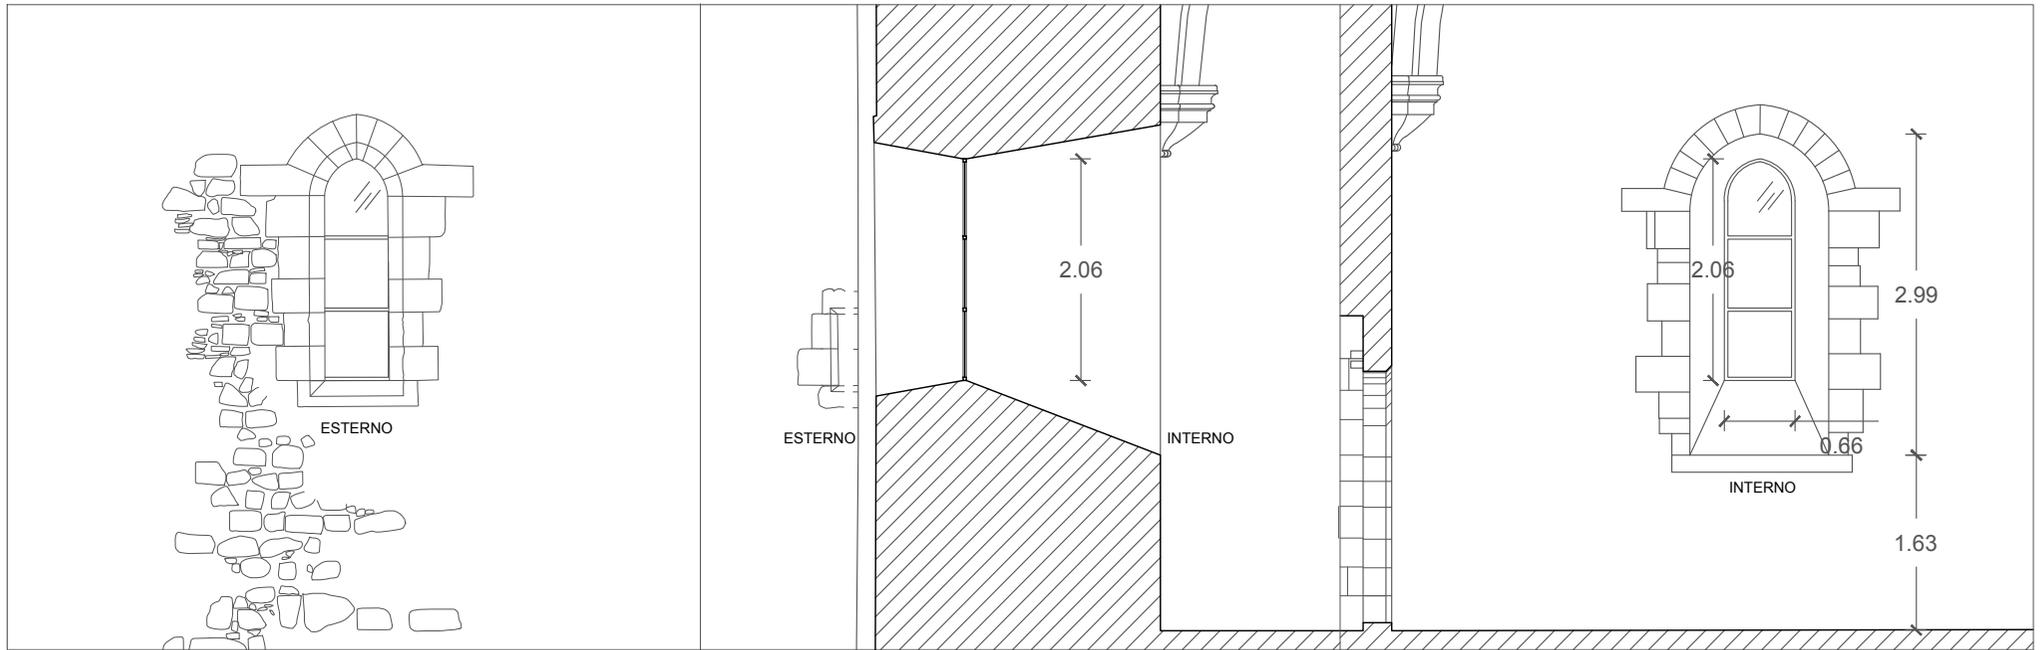
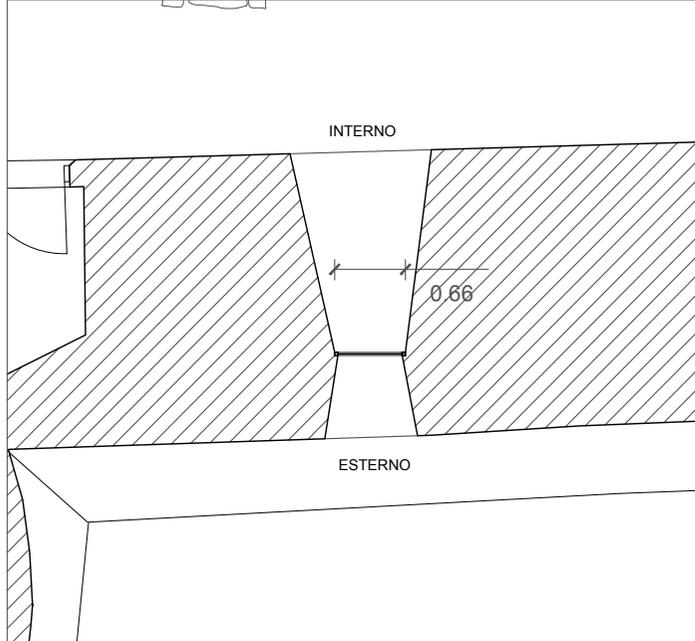
FE8 - Prospetto ovest.
Vetro con telaio in ferro, non
apribile.

Intervento di sostituzione.

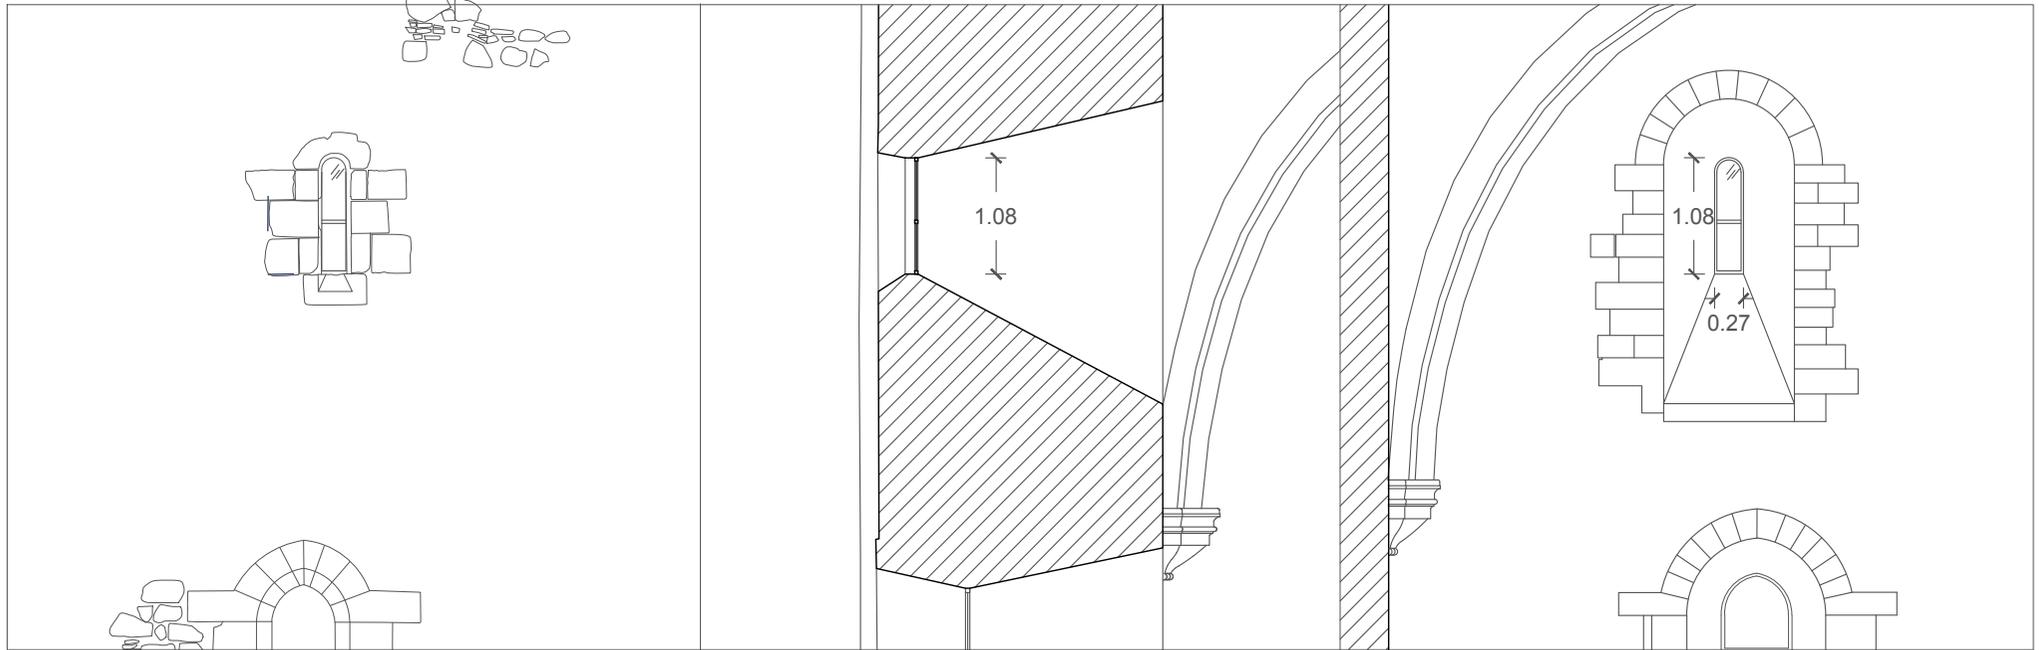
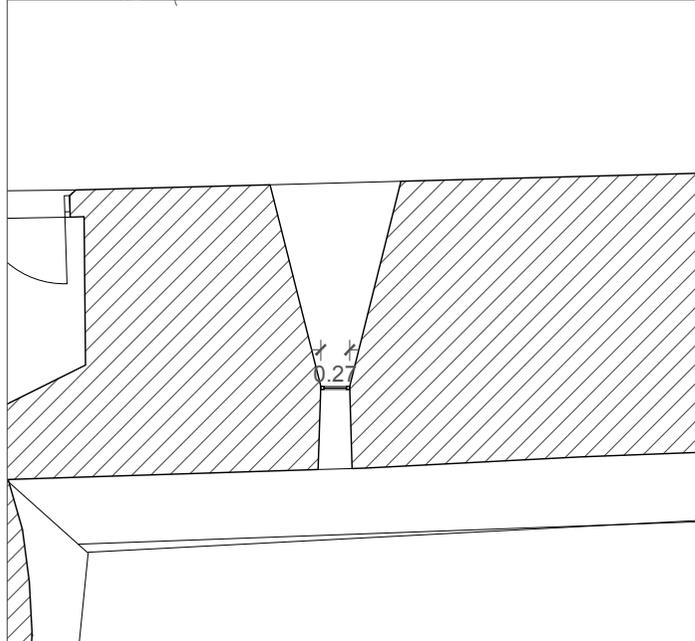
Prospetto OVEST - ESTERNO

FE9 - Prospetto ovest.
Vetro con telaio in ferro, non
apribile.

Intervento di sostituzione.

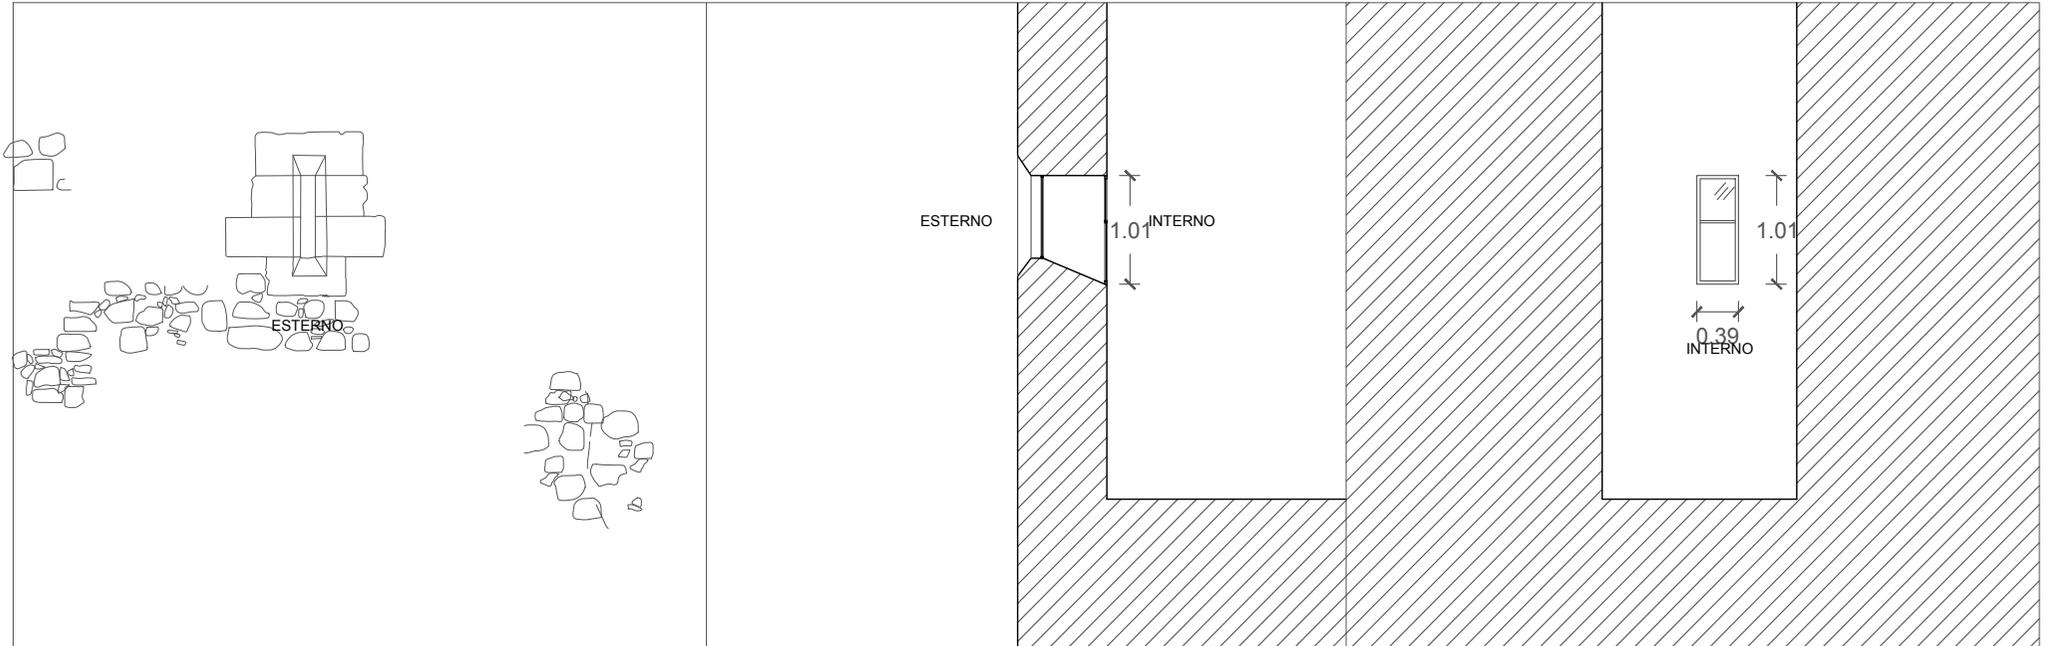
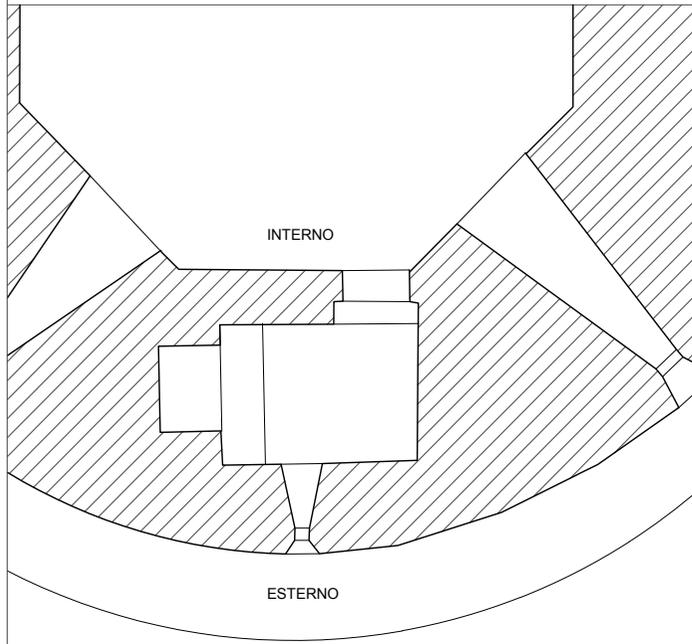
FE11 - n. 9 feritoie.
 Plexiglass con telaio in legno a filo
 parete interna, apertura a
 ghigliottina. Rete ondulata in ferro
 all'esterno.

Intervento di sostituzione.
