RIQUALIFICAZIONE DEL MUSEO CIVICO DEL CASTELLO URSINO

SERVIZIO DI PROGETTAZIONE ESECUTIVA, COORDINAMENTO DELLA SICUREZZA IN FASE DI PROGETTAZIONE ED ESECUZIONE PER LA RIQUALIFICAZIONE INTEGRATA DEL MUSEO CIVICO DI CASTELLO URSINO. CIG: 7007945329 CUP: D62C12000240001

STATO DI FATTO

ELABORATO: ABACO DEGLI INFISSI

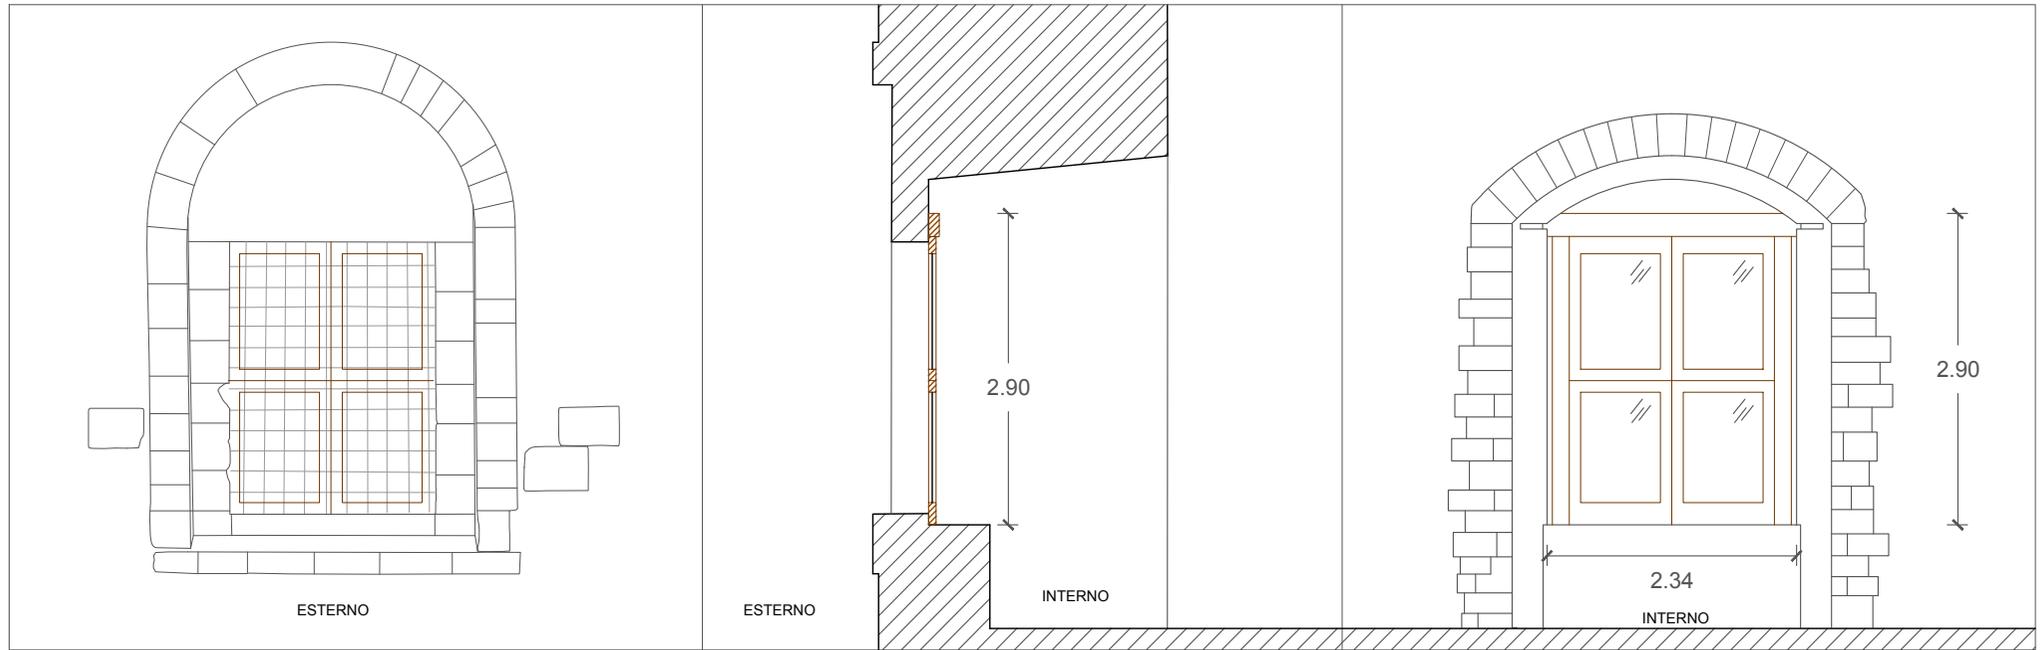
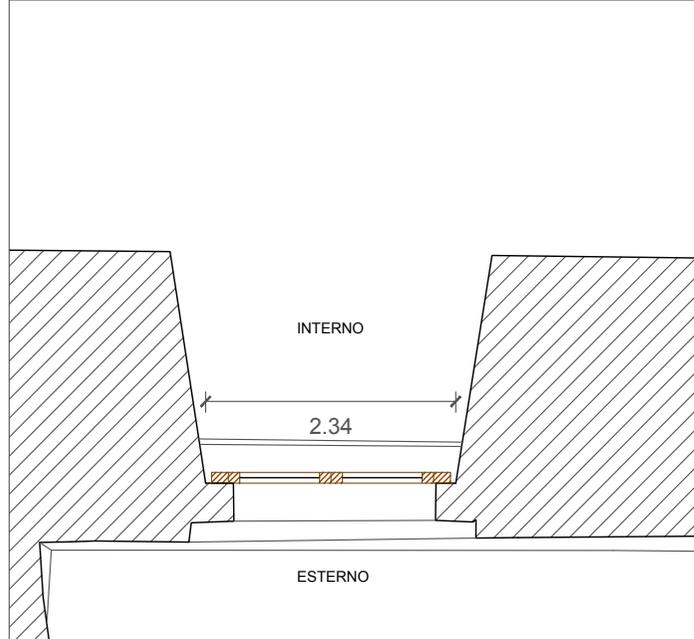
FI 1

FI1 - Prospetto est - n. 3 finestre
Finestra con plexiglass su telaio in legno. Grata in ferro.

Intervento di manutenzione,
sostituzione dei vetri e verniciatura.

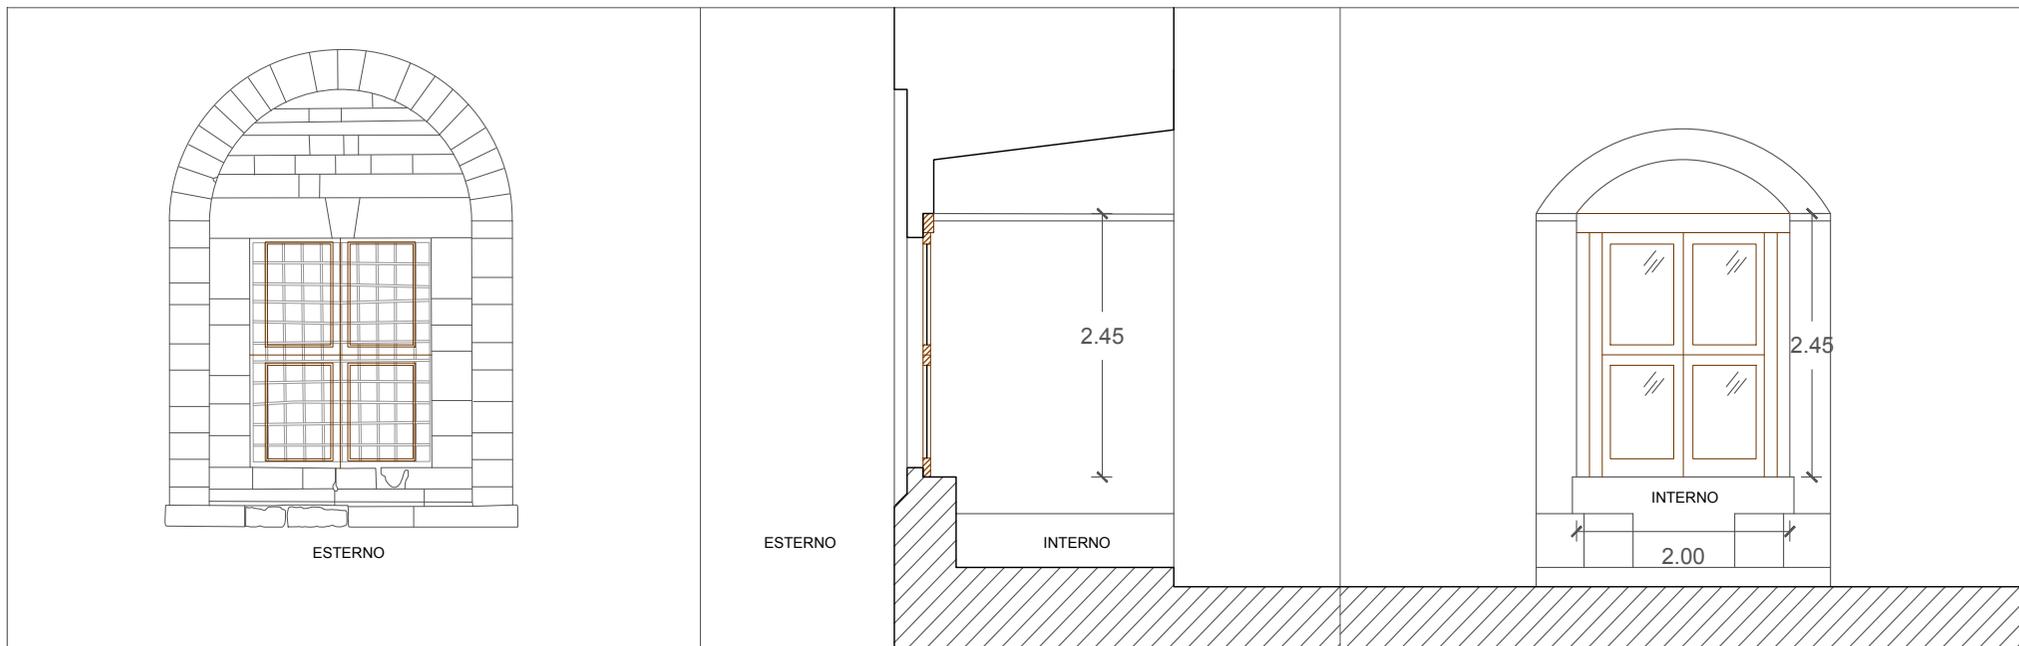
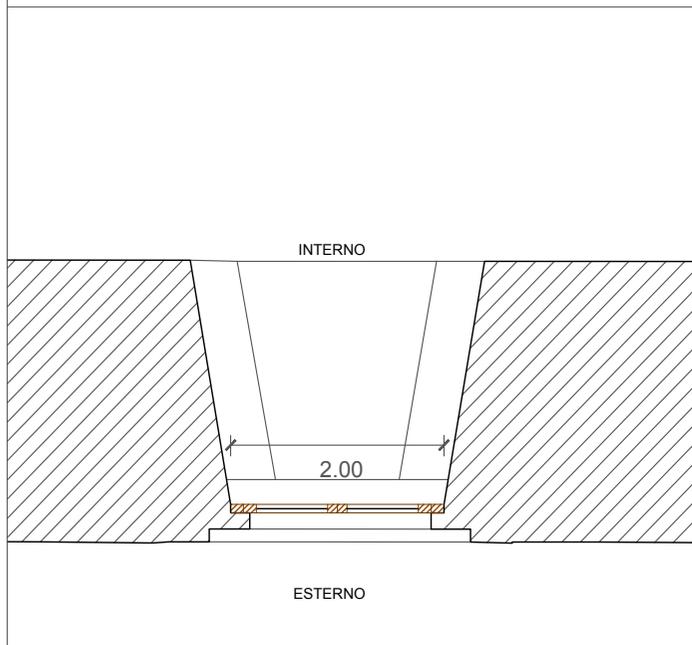
FI 3

FI3 - Prospetto sud - n. 2 finestre.
Finestra con plexiglass opaco su
telaio in legno. Grata in ferro.

Intervento di manutenzione,
sostituzione dei vetri e verniciatura.

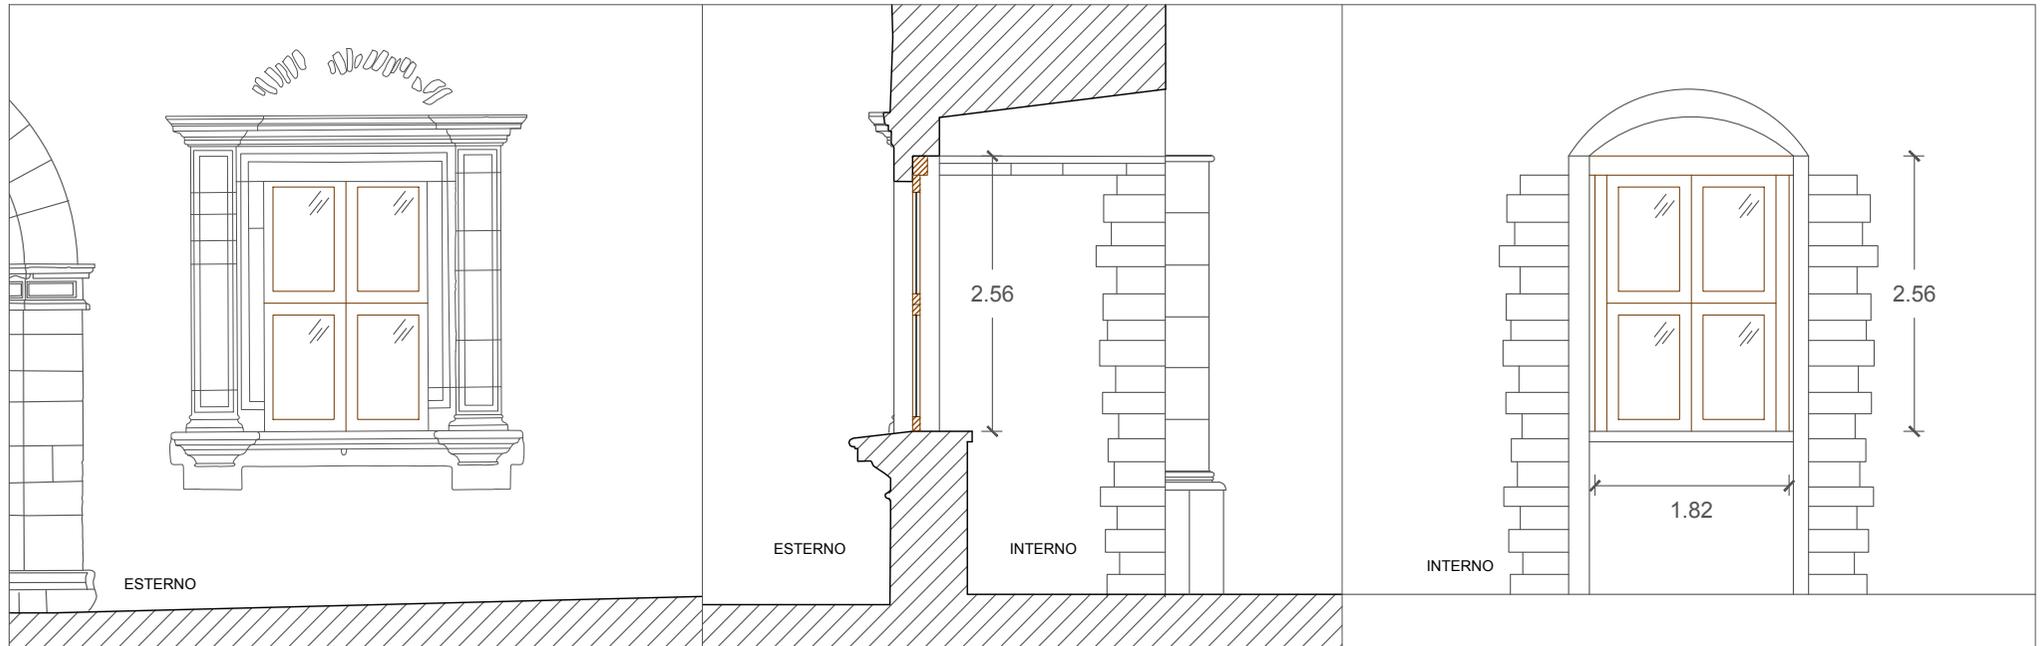
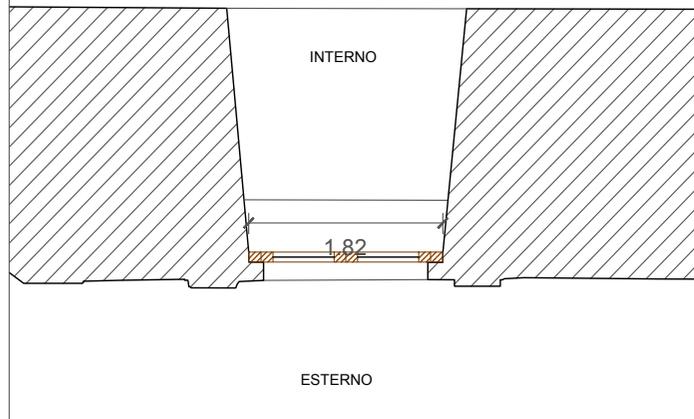
FI 5

FI5 - Prospetto cortile lato sud. n. 3 finestre.
Finestra con telaio in legno.

Intervento di manutenzione,
sostituzione vetri e verniciatura

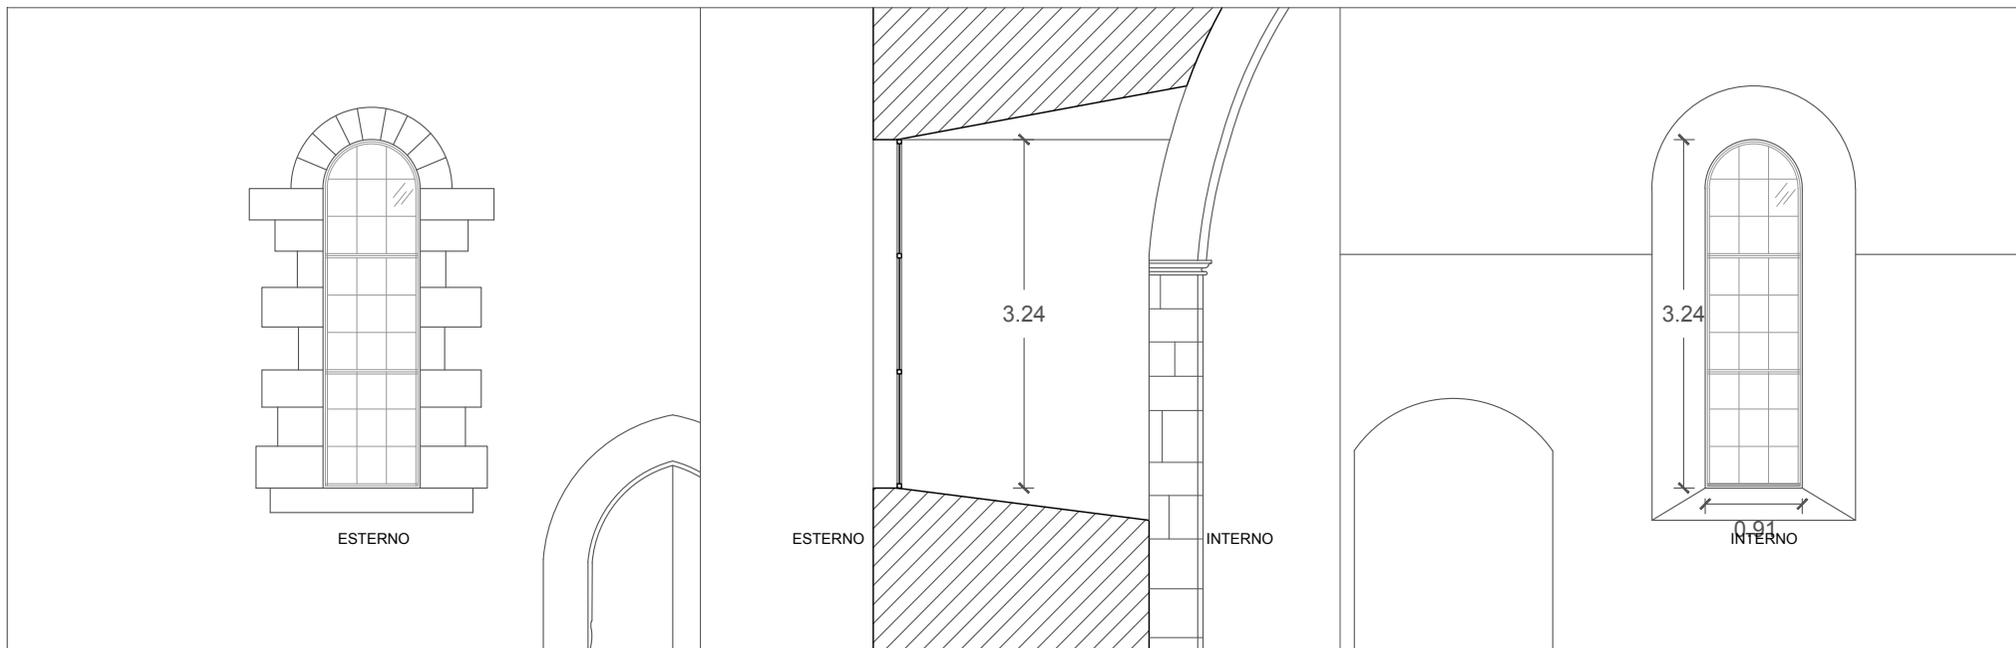
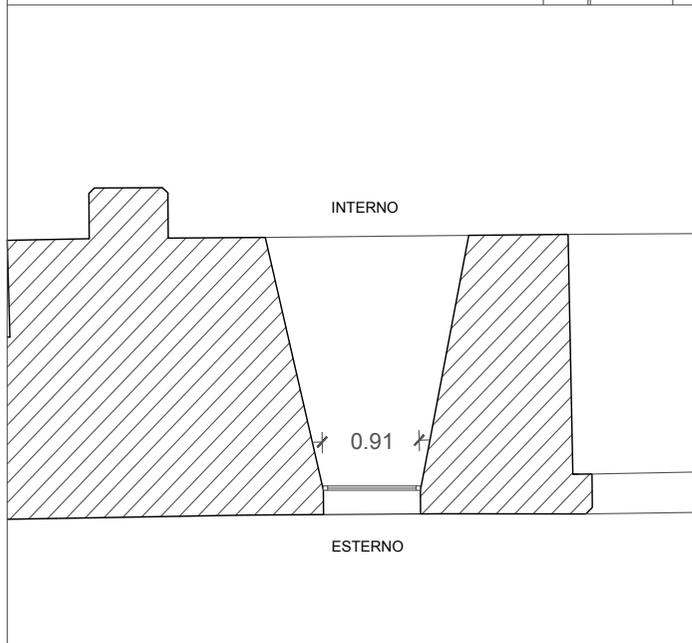
FI 6

FI6 - Prospetto cortile lato ovest. n. 2 finestre.
Vetro con telaio in ferro, non apribile.

Intervento di sostituzione.

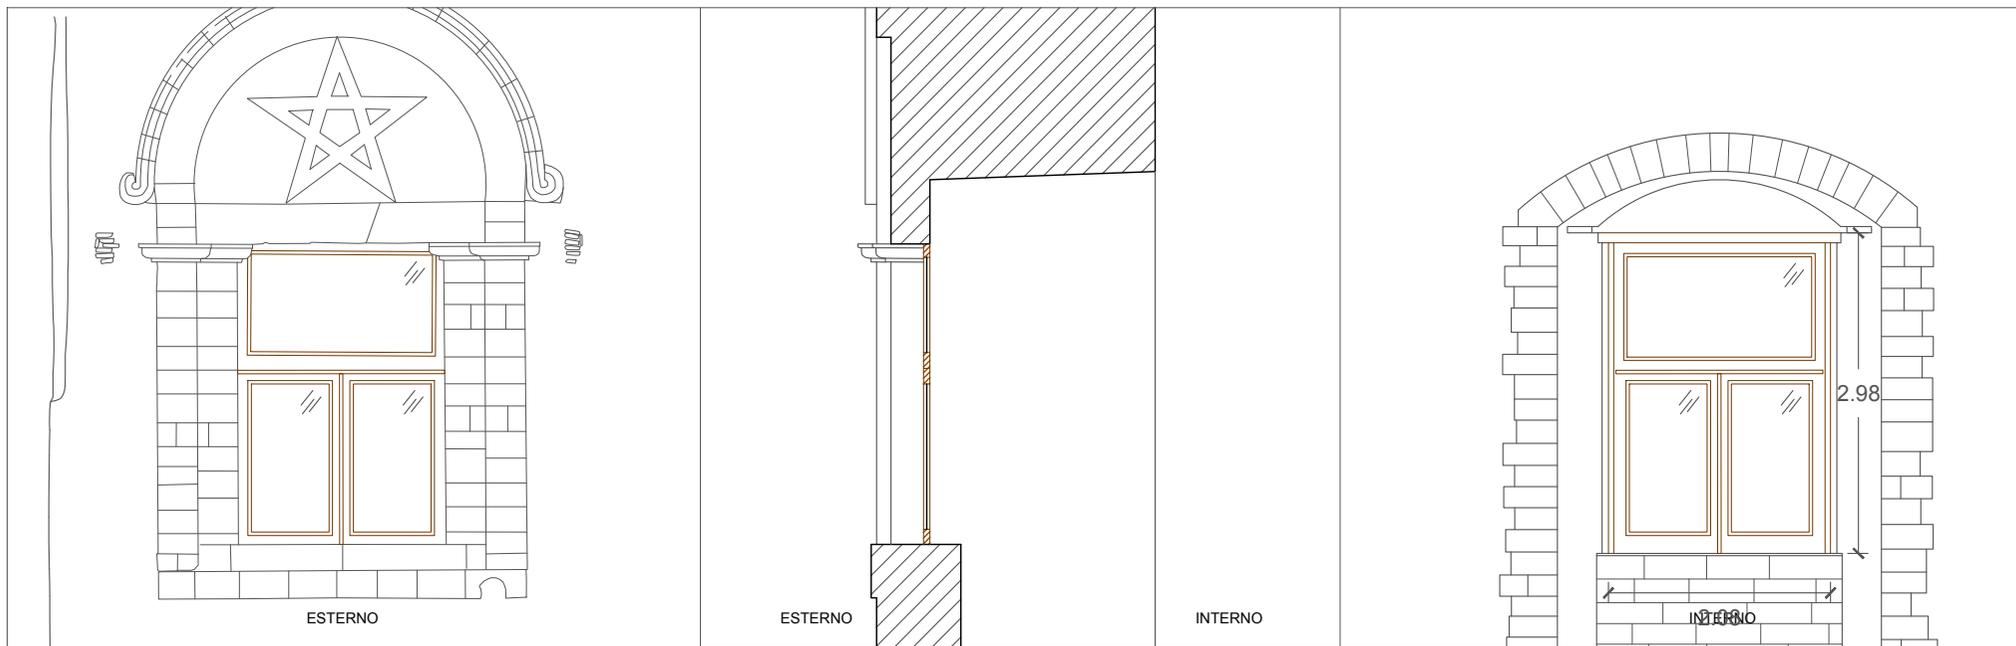
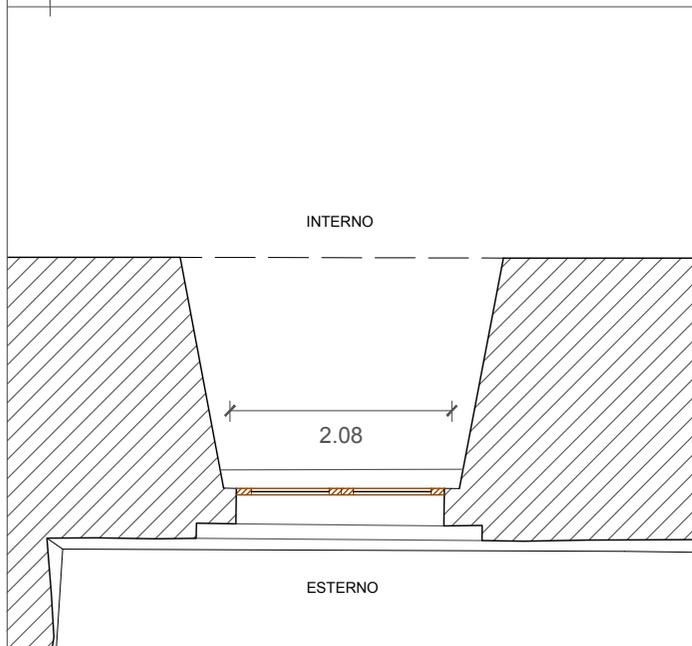
FI 7

FI7 - Prospetto est - Prospetto sud - prospetto cortile lato sud - n. 5 finestre.

Finestra con telaio in acciaio e inserti in legno.

Intervento di manutenzione e verniciatura. Trattamento delle parti in acciaio con convertitore di ruggine.

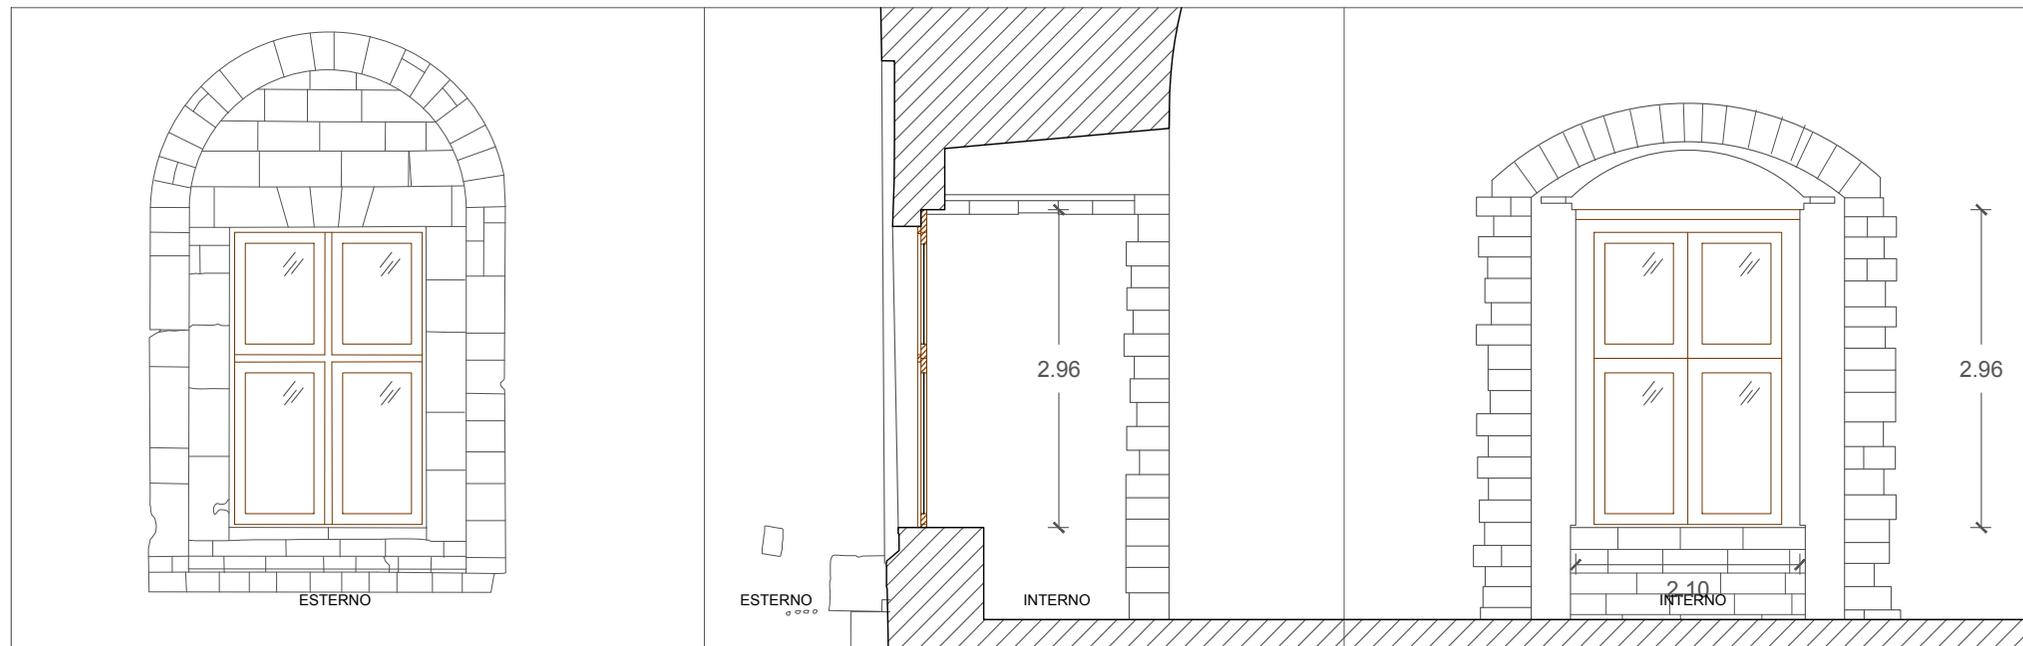
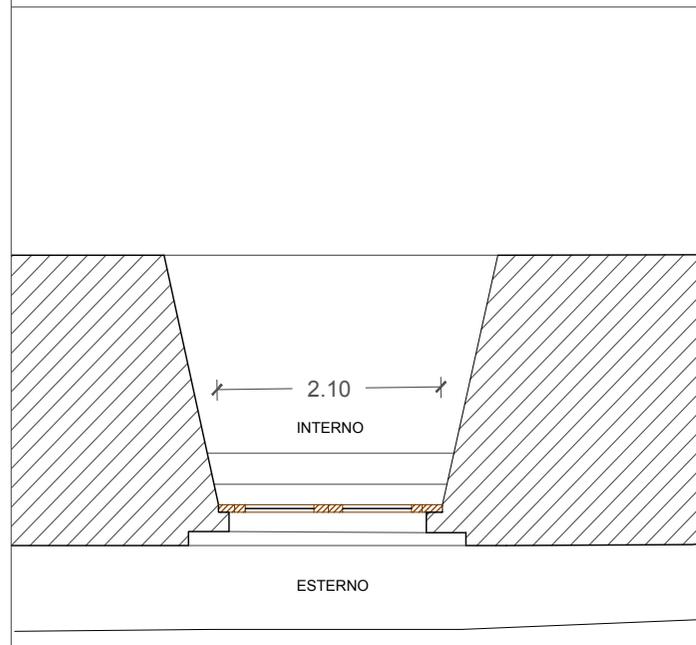
FI 8

FI8 - Prospetto sud, prospetto cortile nato sud - n. 2 finestre. Finestra con telaio in legno, apribile
Intervento di manutenzione, sostituzione dei vetri e verniciatura.

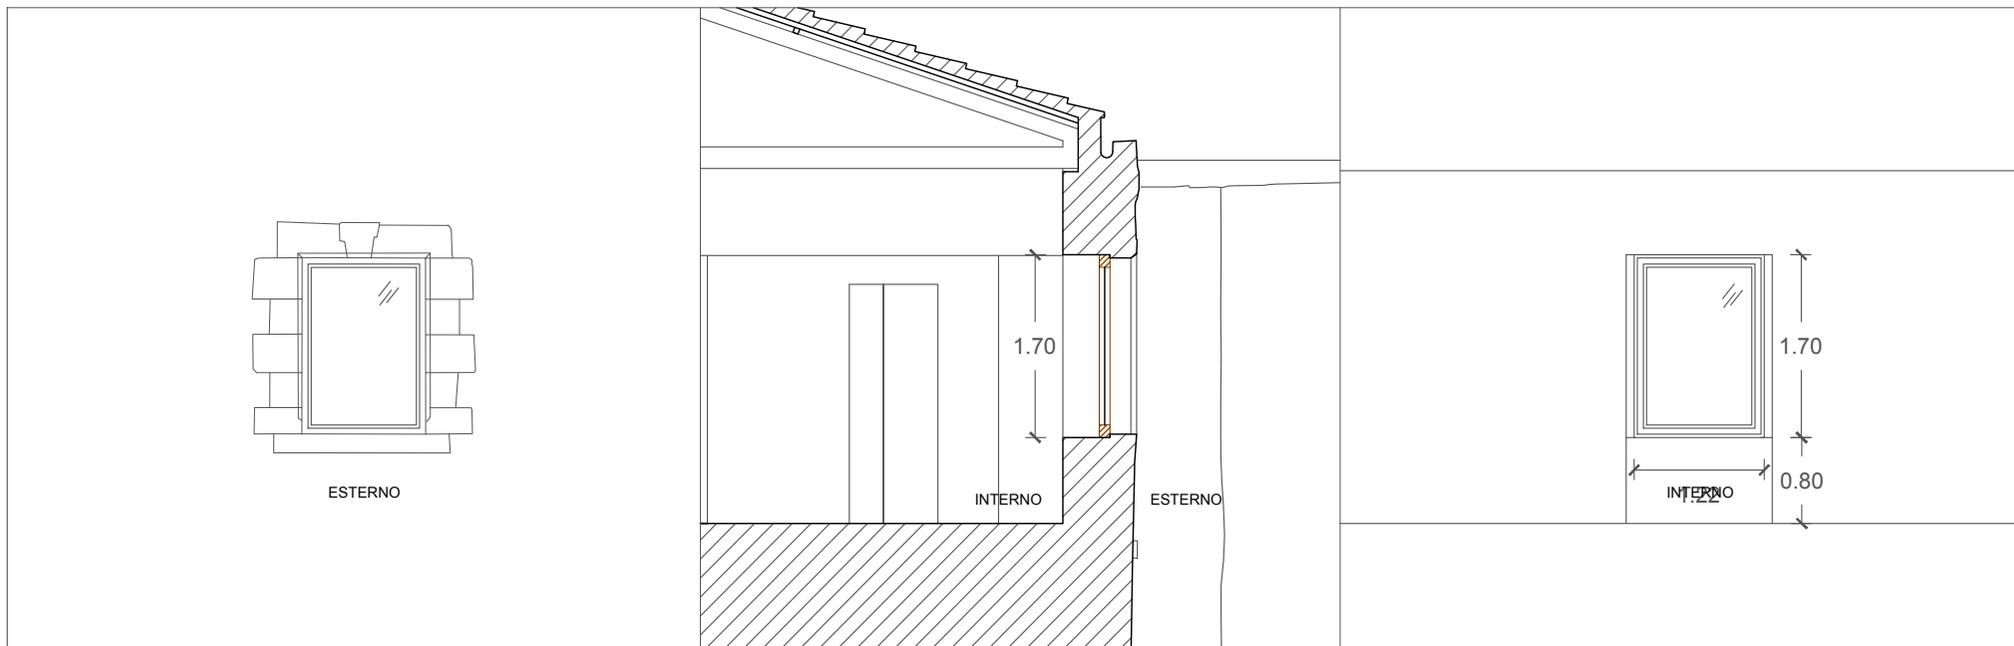
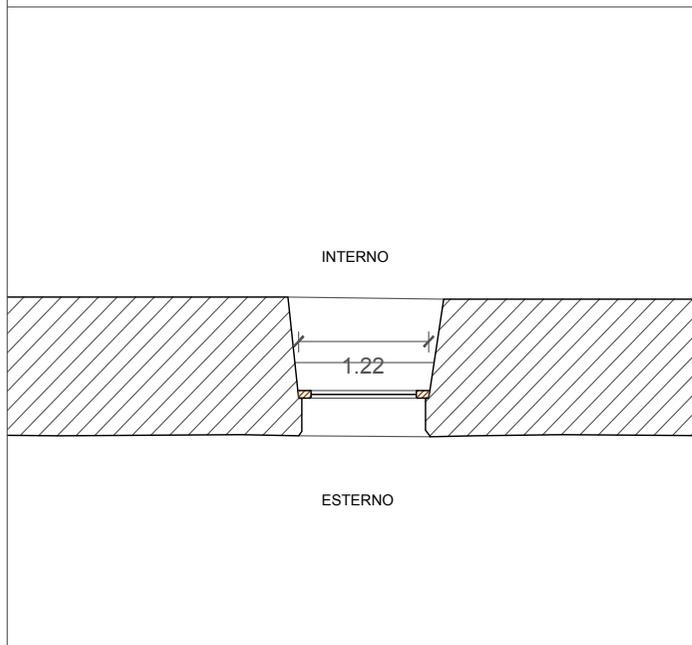
FI9 - Finestre con telaio in acciaio e inserti in legno, a un'anta. n. 33 finestre.

Intervento di manutenzione, con smontaggio, sostituzione fino al 15% delle parti in legno, verniciatura delle parti in legno, trattamento con convertitore di ruggine delle parti in acciaio.

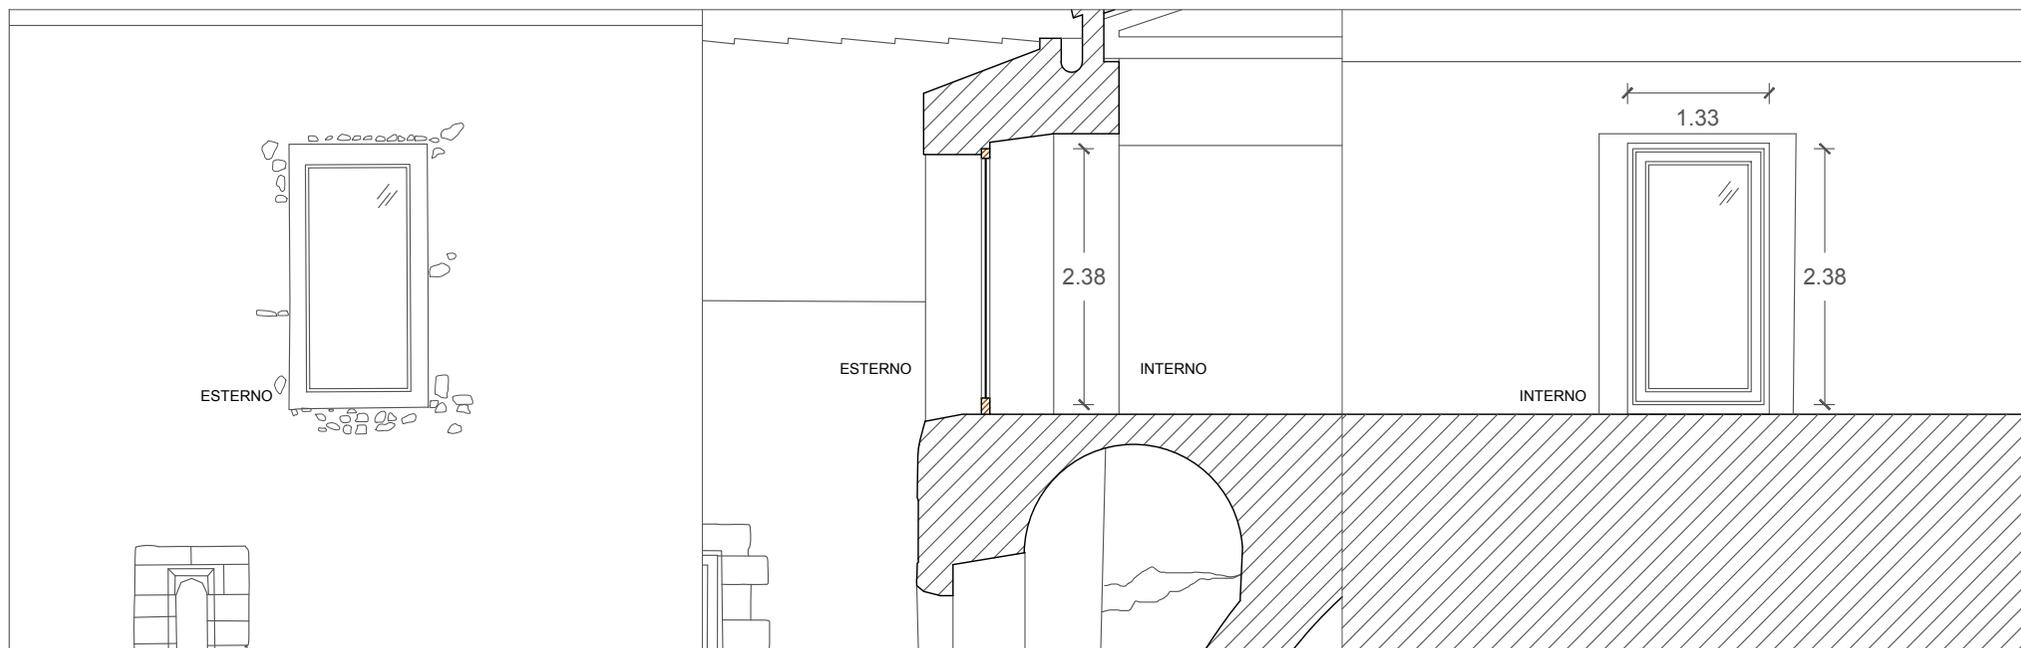
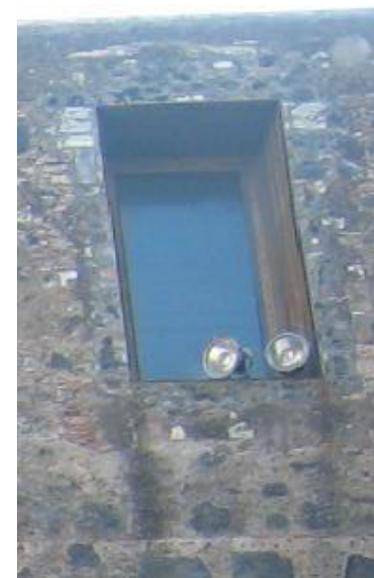
FI10 - Finestre con telaio in acciaio e inserti in legno, non apribili. Carter esterno in corten. n. 4 finestre.

Intervento di manutenzione, verniciatura delle parti in legno, trattamento con convertitore di ruggine delle parti in acciaio.
