# COMUNE DI SPERLINGA

## CONSOLIDAMENTO DELL'AREA SOVRASTANTE IL CENTRO ABITATO E PARCO SUBURBANO CASTELLO PROGETTO ESECUTIVO

CAPITOLO <b>01 - ELABORATI GENERALI</b>		TITOLO Relazione tecnica generale			
CODIFICA <b>01-02</b>		REVISIONE <b>B</b>			
SCALA -		COMMESSA <b>PR067</b>			
REVISIONE	DATA	DESCRIZIONE	REDAT.	CONTR.	APPR.
B	03/2022	Revisione per cambio testata	S.T.	S.T.	D.D.C.
A	08/2021	Prima emissione	S.T.	S.T.	D.D.C.

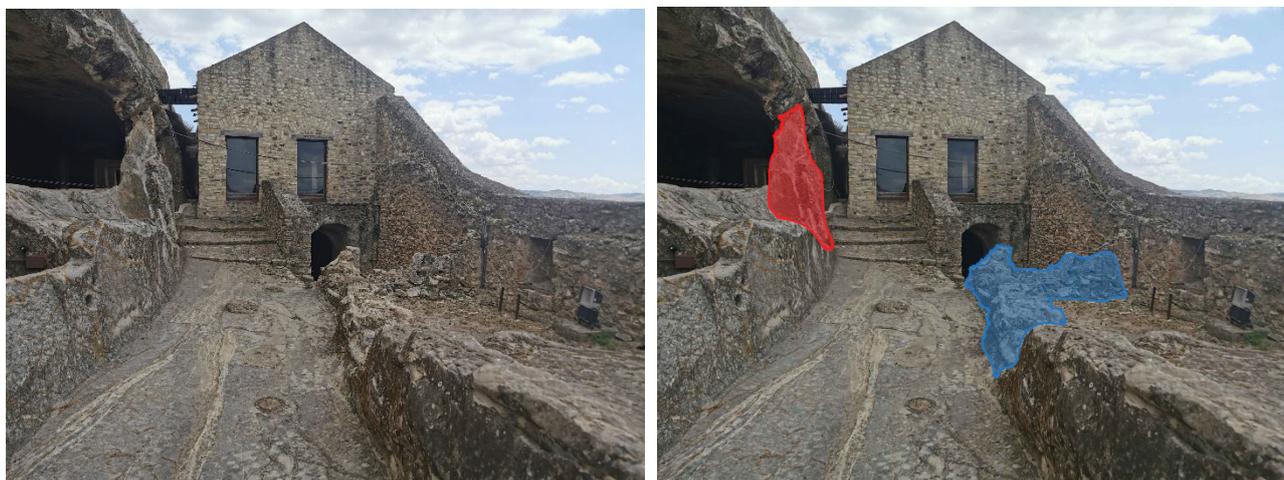
Dalle indagini eseguite si è riscontrato quanto evidenziato nelle seguenti immagini. Si rende infatti necessario sia la ricostruzione del muretto (porzione evidenziata in blu) e la demolizione e ricostruzione della "colonna" di roccia che risulta notevolmente fratturata.

*Zone di intervento*

Nel costruire il muretto a secco ci si deve innalzare regolarmente e contemporaneamente per tutta la larghezza presa in considerazione. Procedere per strisce verticali di larghezza modesta comporterebbe l'avere tanti "pilastri" non legati tra di loro, con problemi statici oltre che estetici. Il legame e la stabilità del muro sono infatti assicurati dall'inserimento negli strati, ogni 50 cm di altezza ed ogni 100 cm di lunghezza (con distribuzione sfalsata), di un numero sufficiente di pietre leganti, che abbiano lunghezza superiore o almeno pari allo spessore del muro. Queste pietre devono appoggiare su una superficie più ampia possibile con diversi punti di contatto con le pietre sottostanti; ciò permette di distribuire il carico su una superficie maggiore.

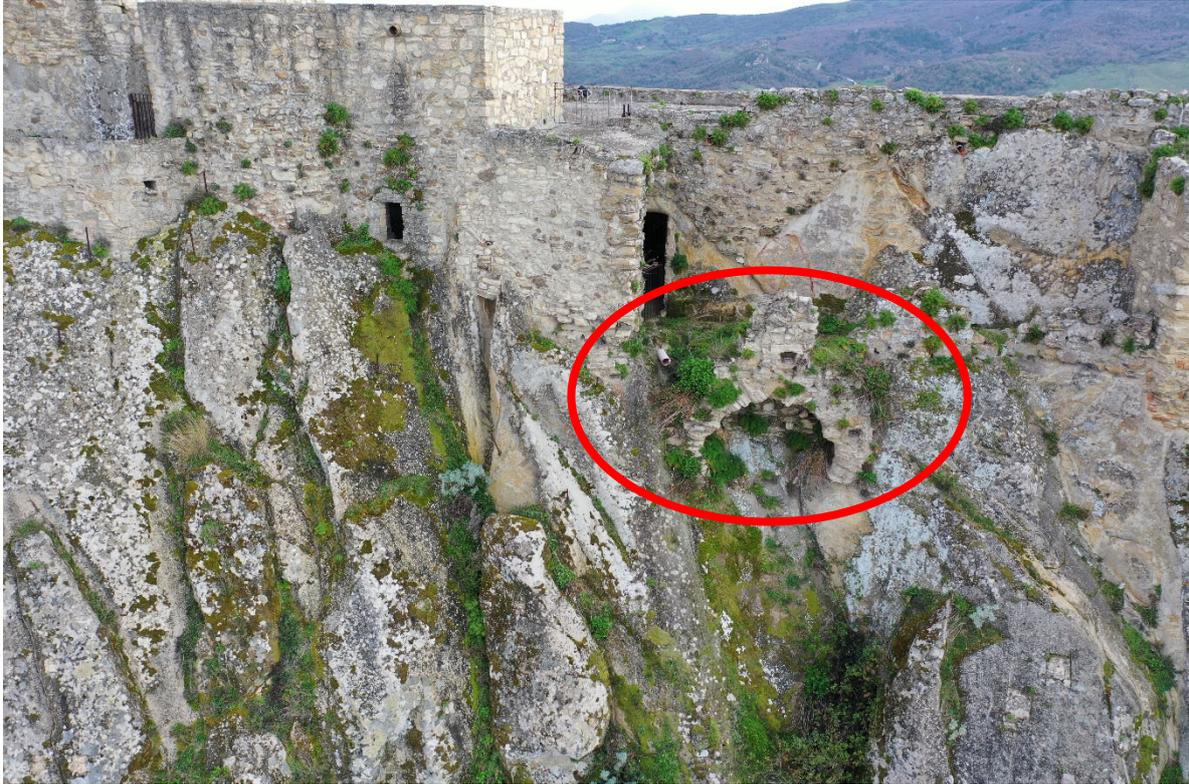
*Arco da ripristinare*

Infine si procederà al consolidamento dell'arco in pietra evidenziato in foto.

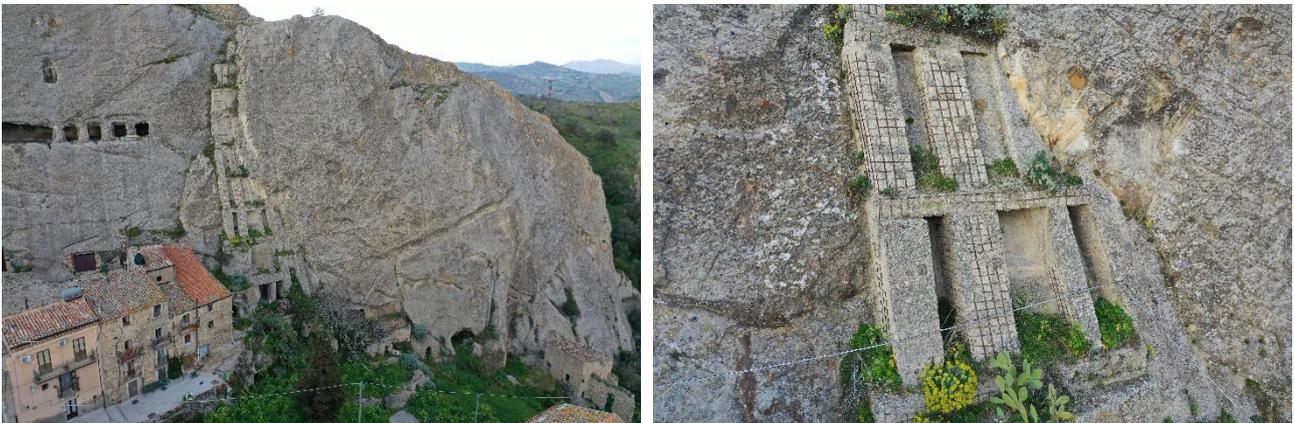
Si è constatato anche un avanzato stato di degrado dei contrafforti presenti lungo la parete.

*Vista contrafforti*

Per le porzioni ammalorate si prevede la semplice spicconatura del calcestruzzo degradato, con conseguente esposizione delle sue barre d'armatura. Successivamente i ferri subiranno un trattamento di spazzolatura per rimuovere lo strato di ruggine superficiale e conseguente passivazione al fine di arrestare ogni fenomeno di degrado in corso. Infine si ripristinerà il copriferro tramite malta ad espansione contrastata.
