## COMUNE DI NICOSIA PROVINCIA DI ENNA

LAVORI DI RIQUALIFICAZIONE AMBIENTALE E MESSA  
IN SICUREZZA DEL PIAZZALE IN "C.DA CROCIATE",  
ALL'INGRESSO NORD-EST DELLA CITTÀ DI NICOSIA

# RELAZIONE GEOLOGICA

DATA  
31/12/2019

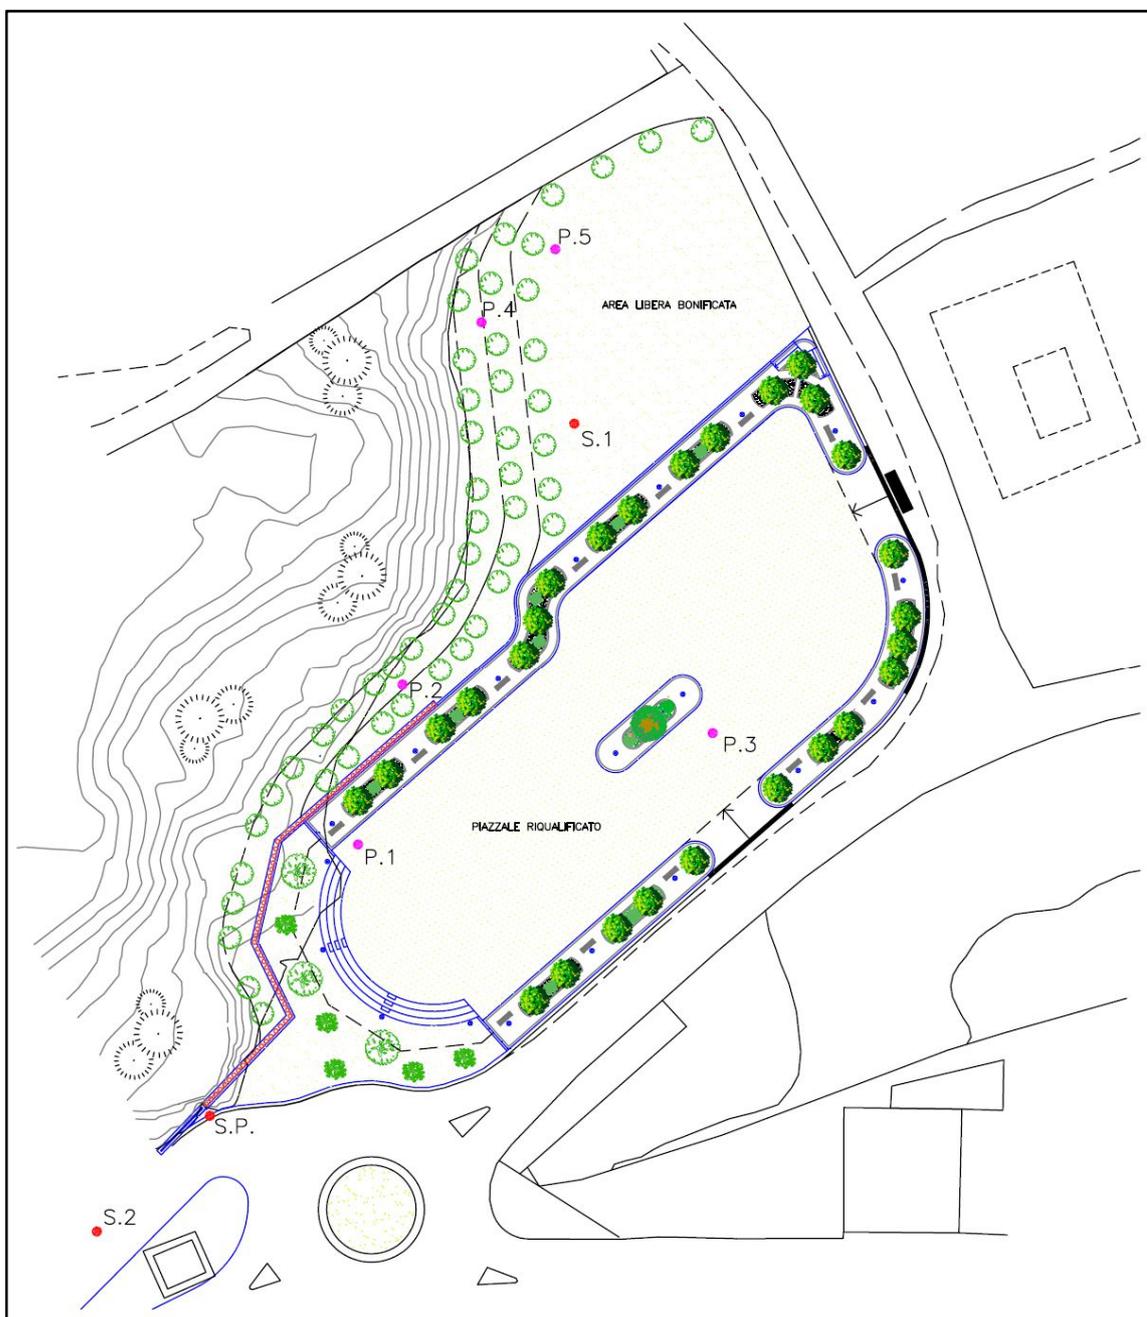
Per ricostruire con maggiore dettaglio rispetto al rilevamento geologico di superficie, le caratteristiche litostratigrafiche del terreno presente nel piazzale interessato dai lavori di riqualificazione sono state effettuate n. 2 perforazioni geognostiche a carotaggio continuo con sonda CMV 420, spinte rispettivamente fino alla profondità di 25.00 m (S.1) e di 10.00 m (S.2) dal piano di campagna e n. 5 prove penetrometriche dinamiche eseguite con penetrometro pesante DPSH TG 63-200 PAGANI e spinte fino alla profondità di 15.00 m dalla superficie.

Le informazioni acquisite con le predette indagini sono state integrate con le risultanze di un precedente sondaggio geognostico, indicato in planimetria con la sigla S.P. e spinto fino alla profondità di 25.00 m dal piano di campagna, effettuato nella stessa area a supporto dello "Studio geologico relativo alla realizzazione della rotatoria di c.da Crociate".

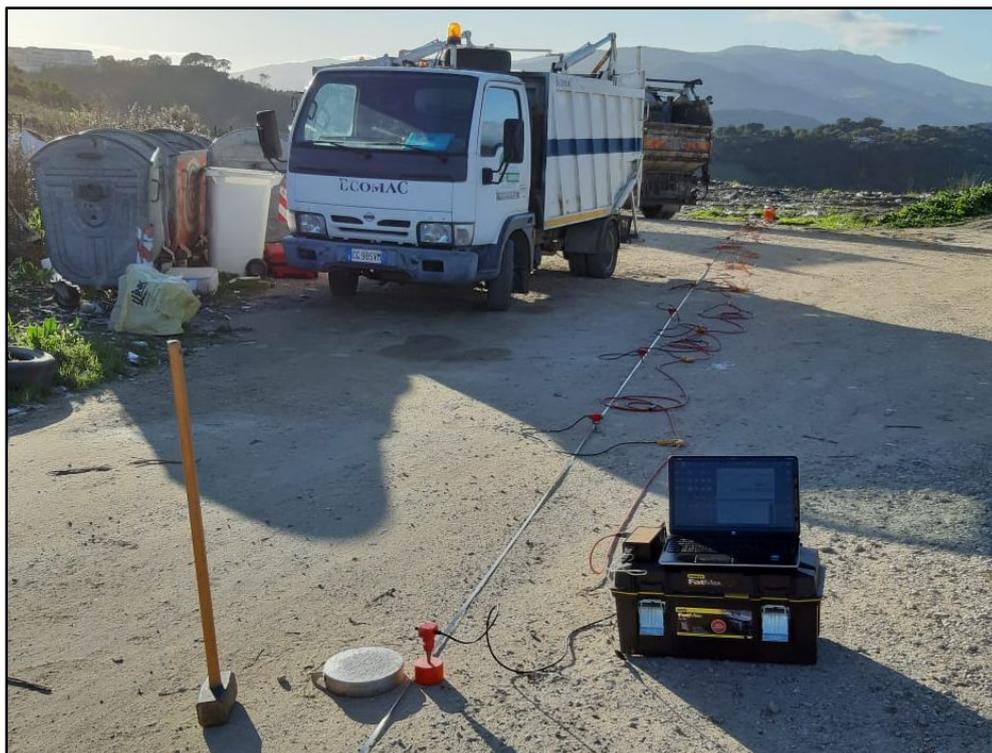
La prova MASW (*Multichannel Analysis of Surface Wave*) è un'indagine di superficie, non invasiva, che non risente di eventuali inversioni di velocità con la profondità e che consente di determinare l'andamento della velocità delle onde di taglio (*Onde S*) nel sottosuolo mediante l'analisi della dispersione delle onde superficiali o Onde di Rayleigh nel dominio del tempo.

Per determinare la  $V_{S,eq}$  delle onde di taglio necessaria per definire la categoria del suolo di fondazione ai sensi della vigente normativa sismica è stata effettuata una prova MASW.

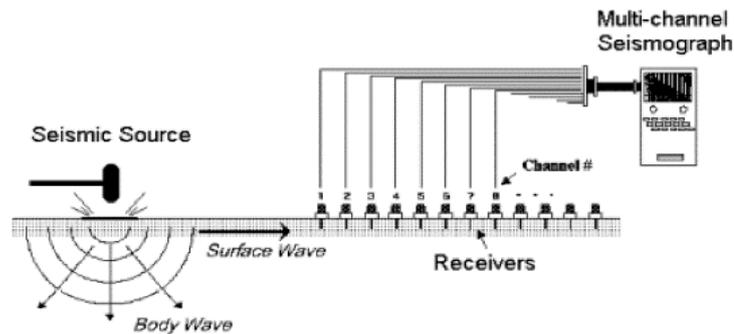
Le due acquisizioni sono state "interlacciate" con un'applicazione del software in uso alla strumentazione ottenendo un'unica traccia sismica a 24 canali con interspazio di 1.00 m.

La prima energizzazione è stata effettuata percuotendo con una mazza di 8 Kg una piastra

metallica posta a lato del geofono starter, alla distanza di 3.00 m dal geofono G<sub>1</sub> e dopo aver acquisito la prima traccia sismica con i geofoni disposti in linea con un interspazio di 2.00 m, lo stendimento è stato traslato nella sua interezza di 1.00 m lungo lo stesso allineamento provvedendo, previa ulteriore energizzazione, alla registrazione della seconda acquisizione.

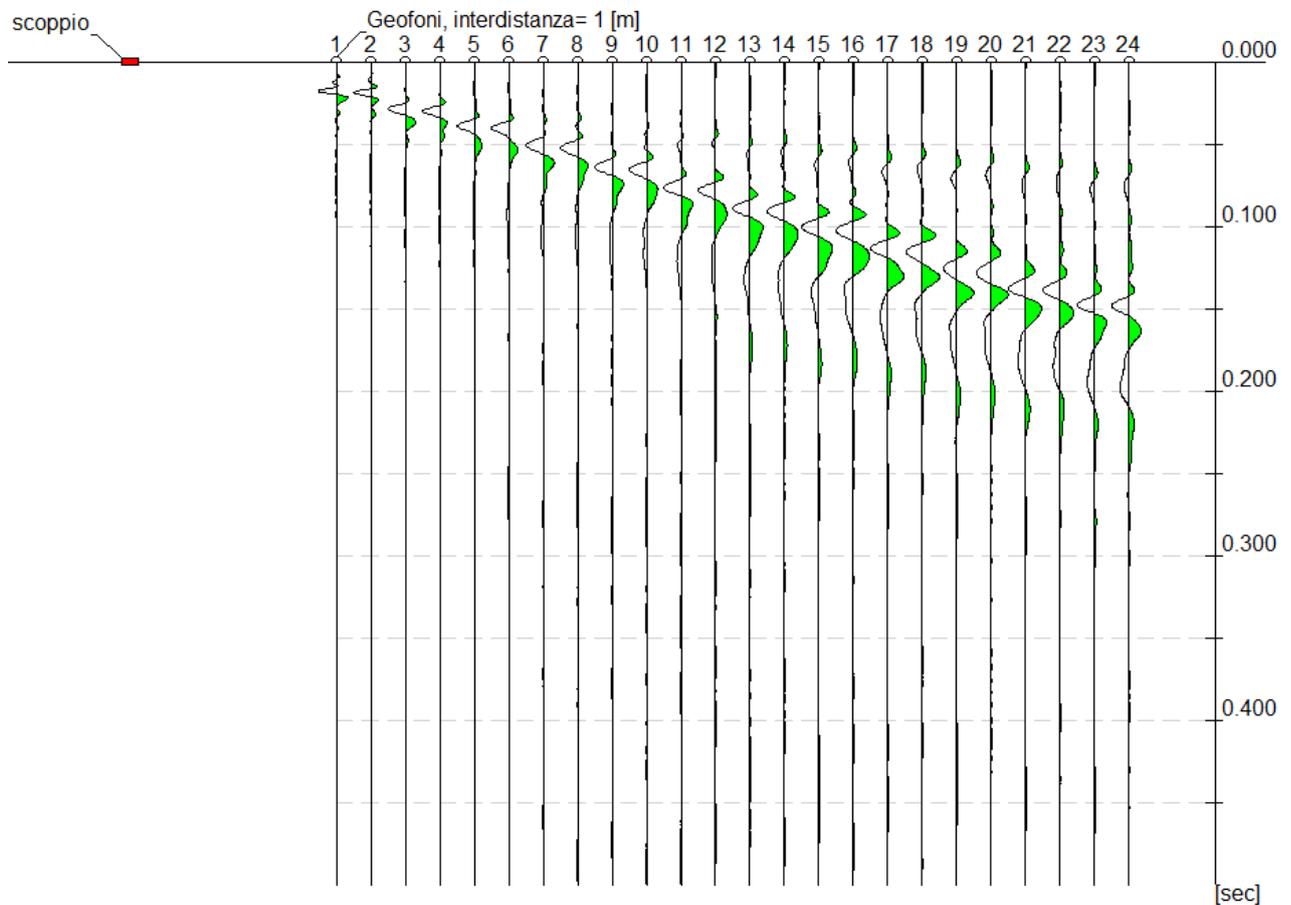
L'analisi spettrale del sismogramma, effettuata con il software *EasyMASW*, ha permesso di

trasformare il moto dal dominio "spazio - tempo" al dominio "velocità di fase - frequenza".

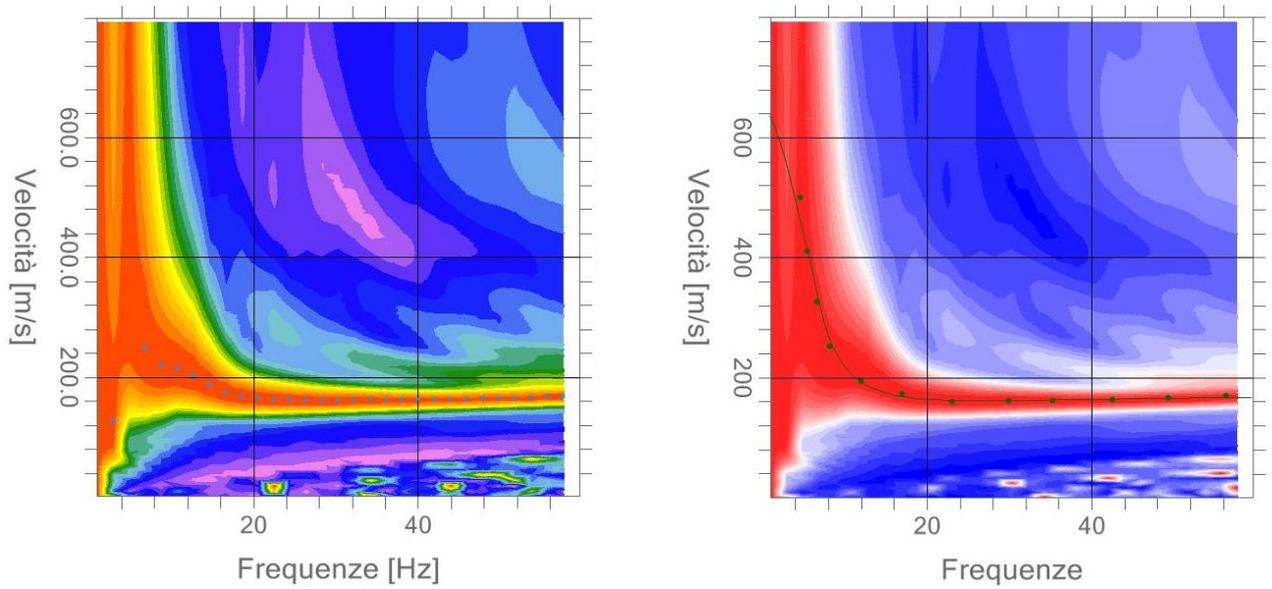
Dopo aver effettuato il picking dei punti di dispersione è stata eseguita l'inversione con il modo fondamentale ed è stato ricostruito il modello "velocità  $V_s$  - profondità" che ha permesso di definire, a partire dal piano di campagna, le seguenti velocità delle onde di taglio:

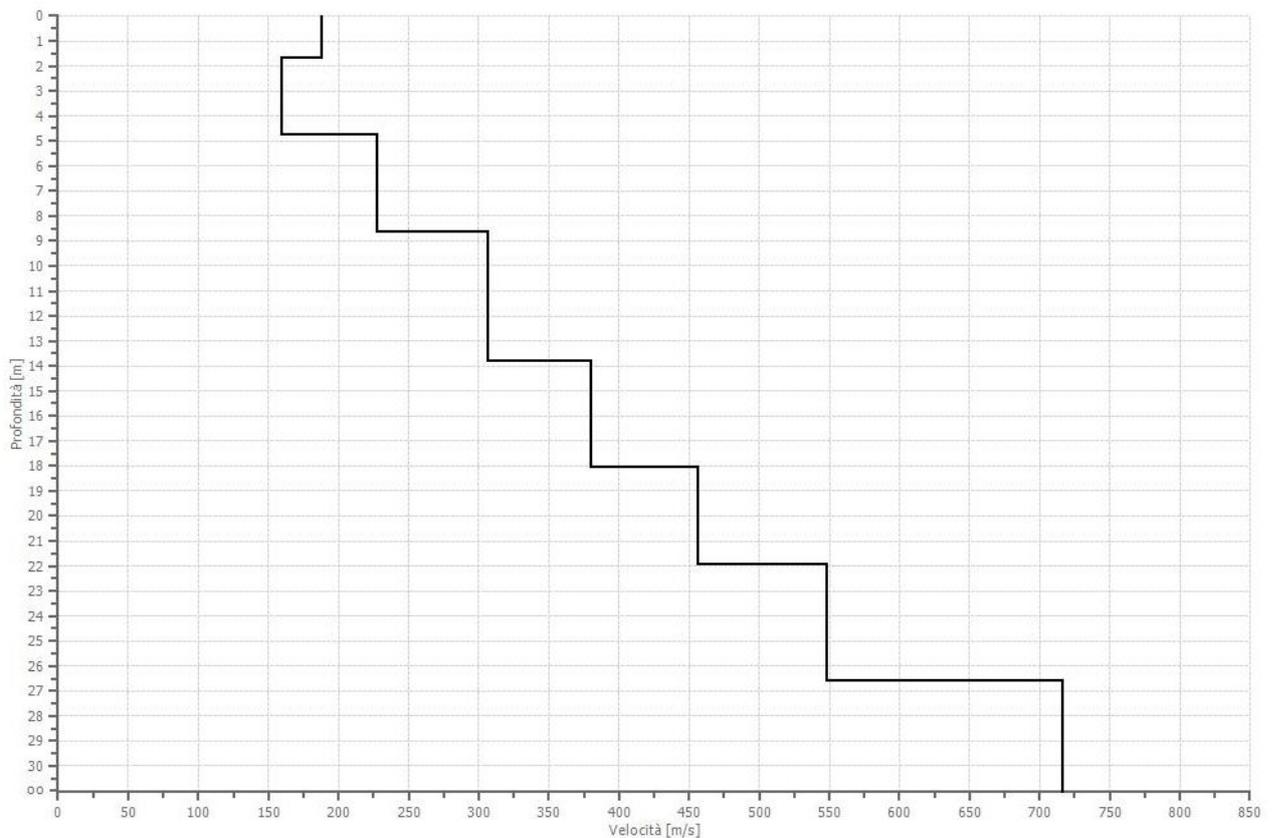
Considerata, la variazione delle velocità delle onde di taglio con la profondità e constatata

l'assenza del substrato con  $V_s > 800 \text{ m/sec}$  entro i 30.00 m dal piano campagna, applicando la formula sotto riportata, è stato definito un valore di  $V_{S,eq} = 315,09 \text{ m/sec}$  con  $H = 30.00 \text{ m}$ .

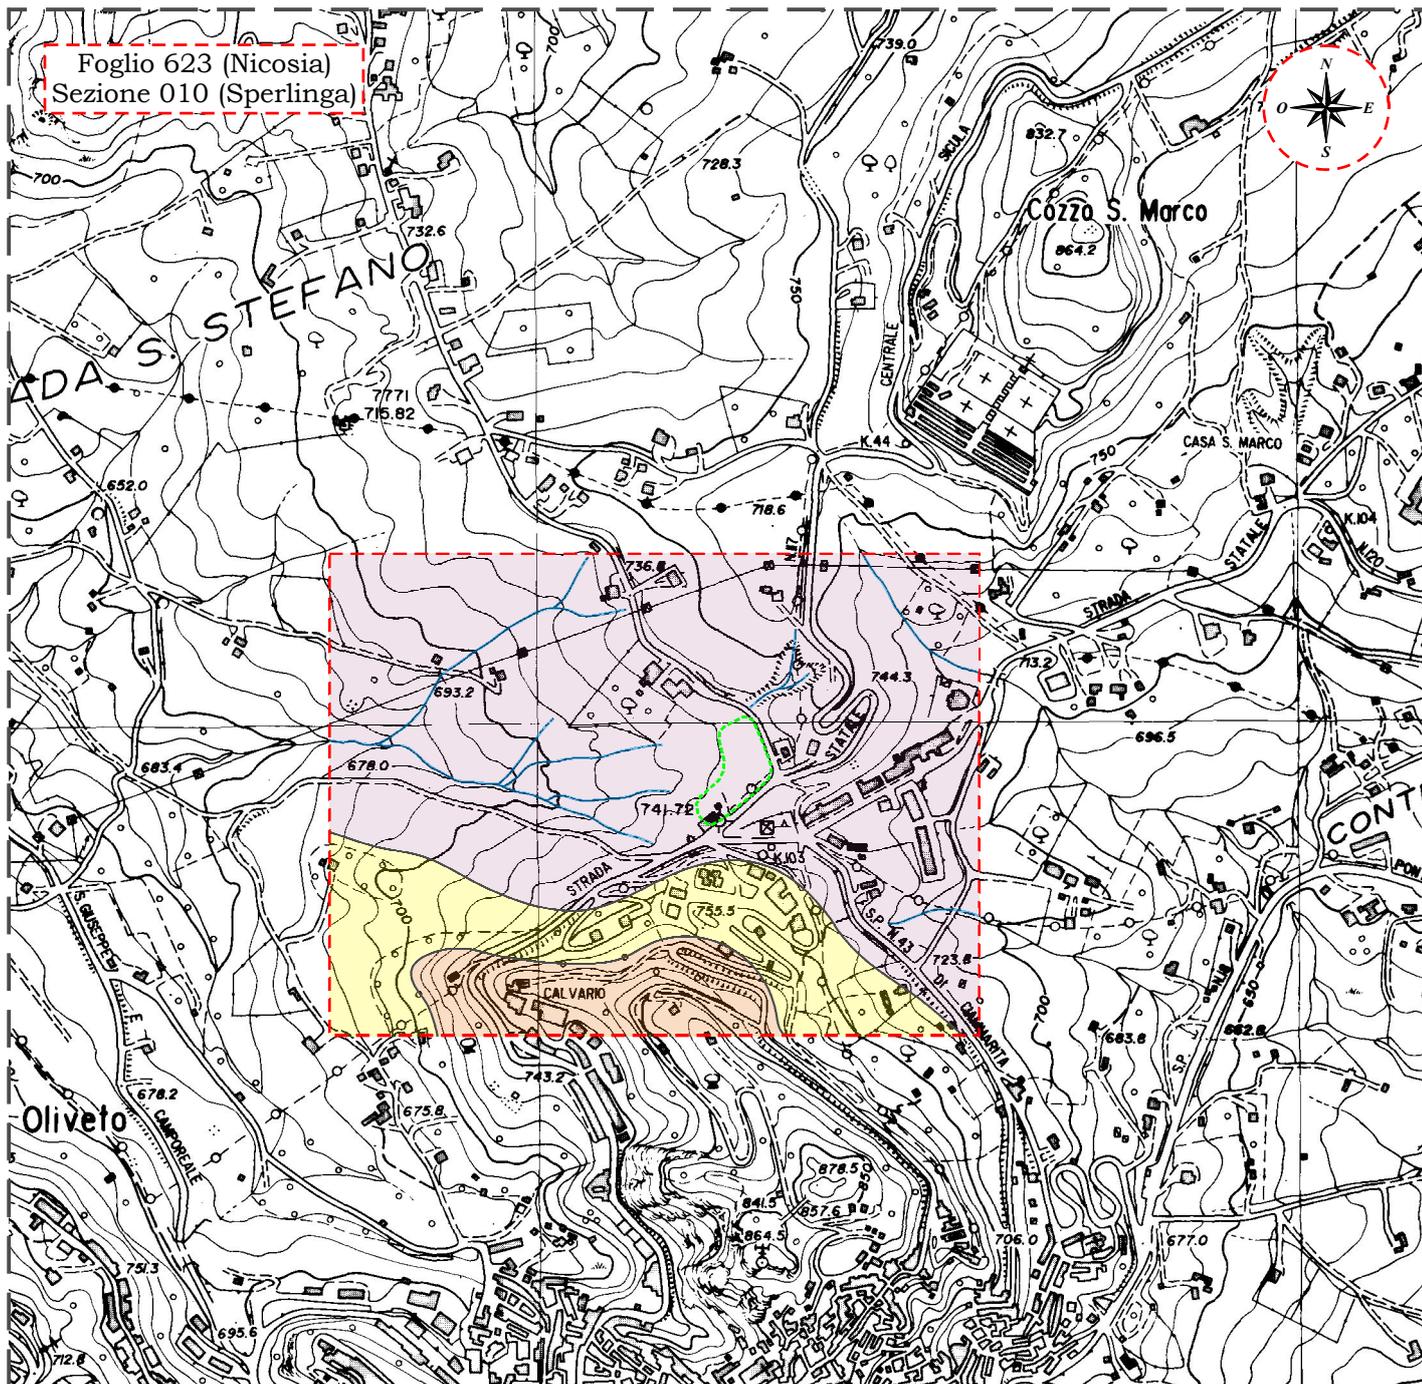
## SCALA 1:10.000

# CARTA GEOLOGICA

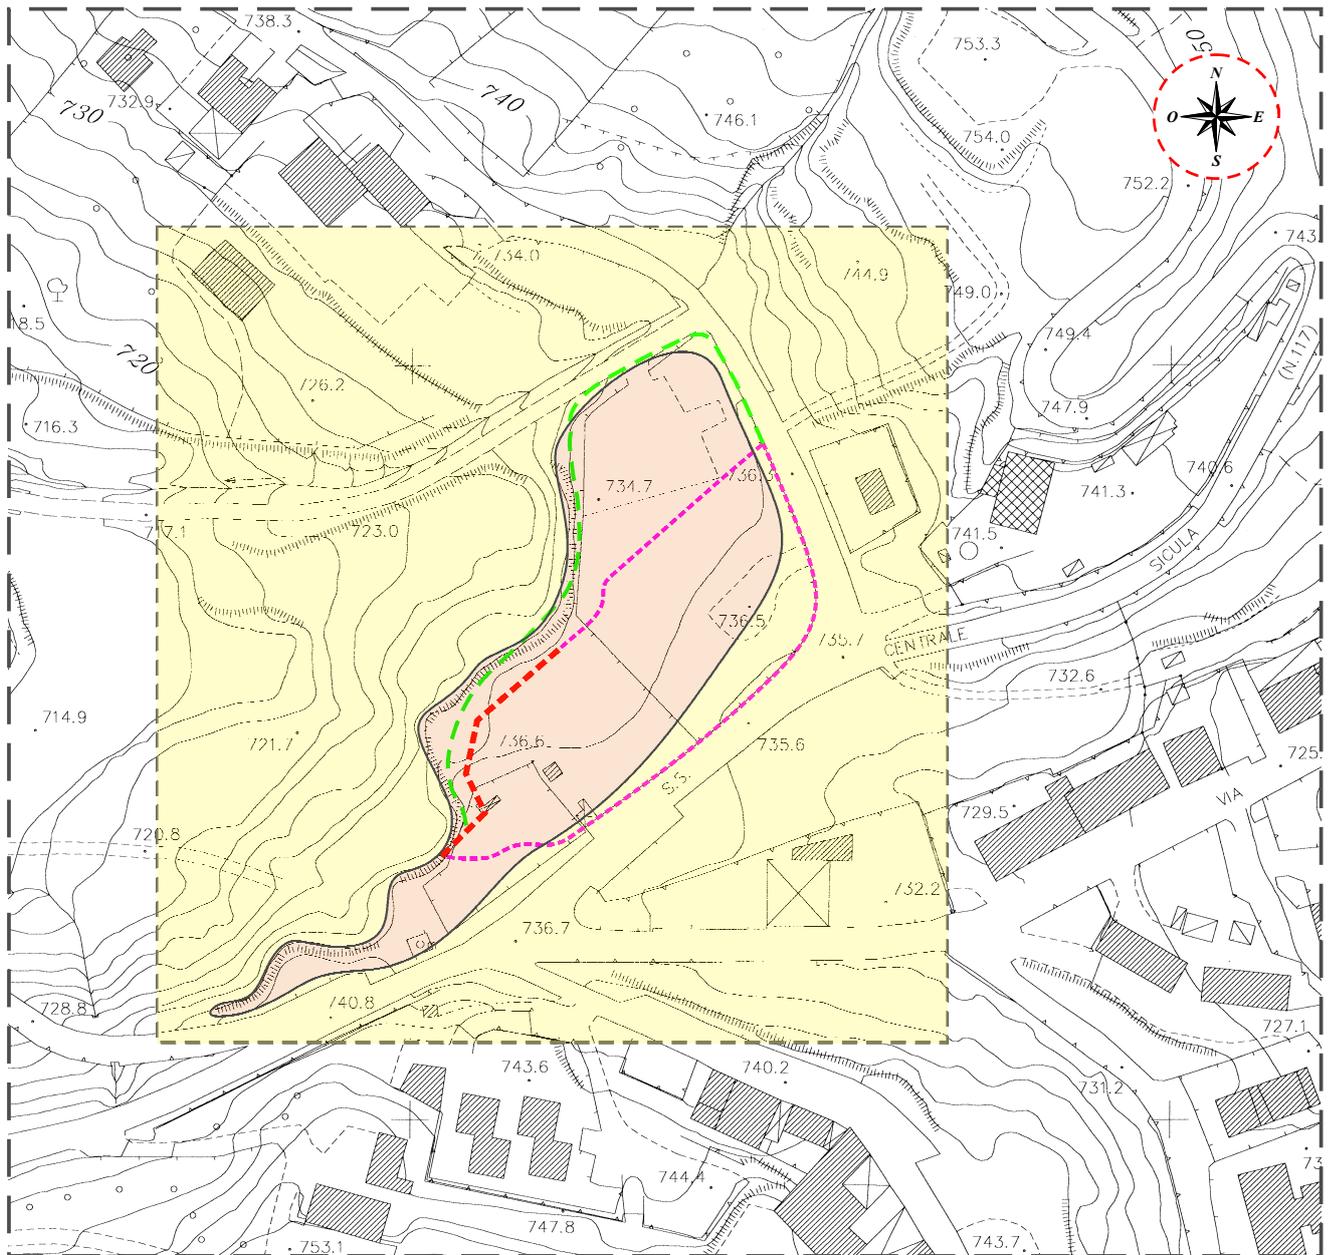
## SCALA 1:2.000

# CARTA LITOLOGICA

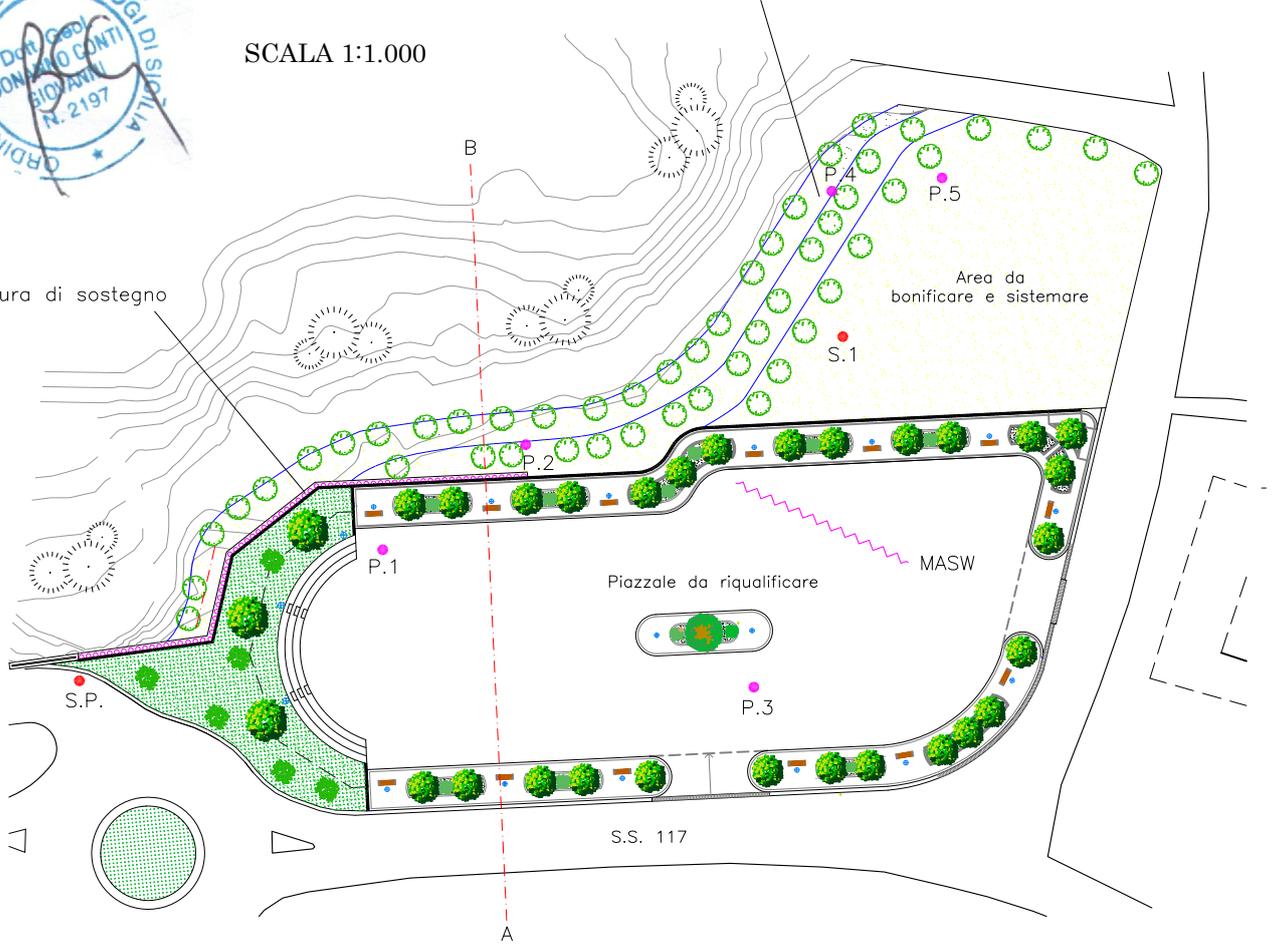
SCALA 1:500

Paratia esistente

Opera di sostegno

Parapetto H 1.00 m

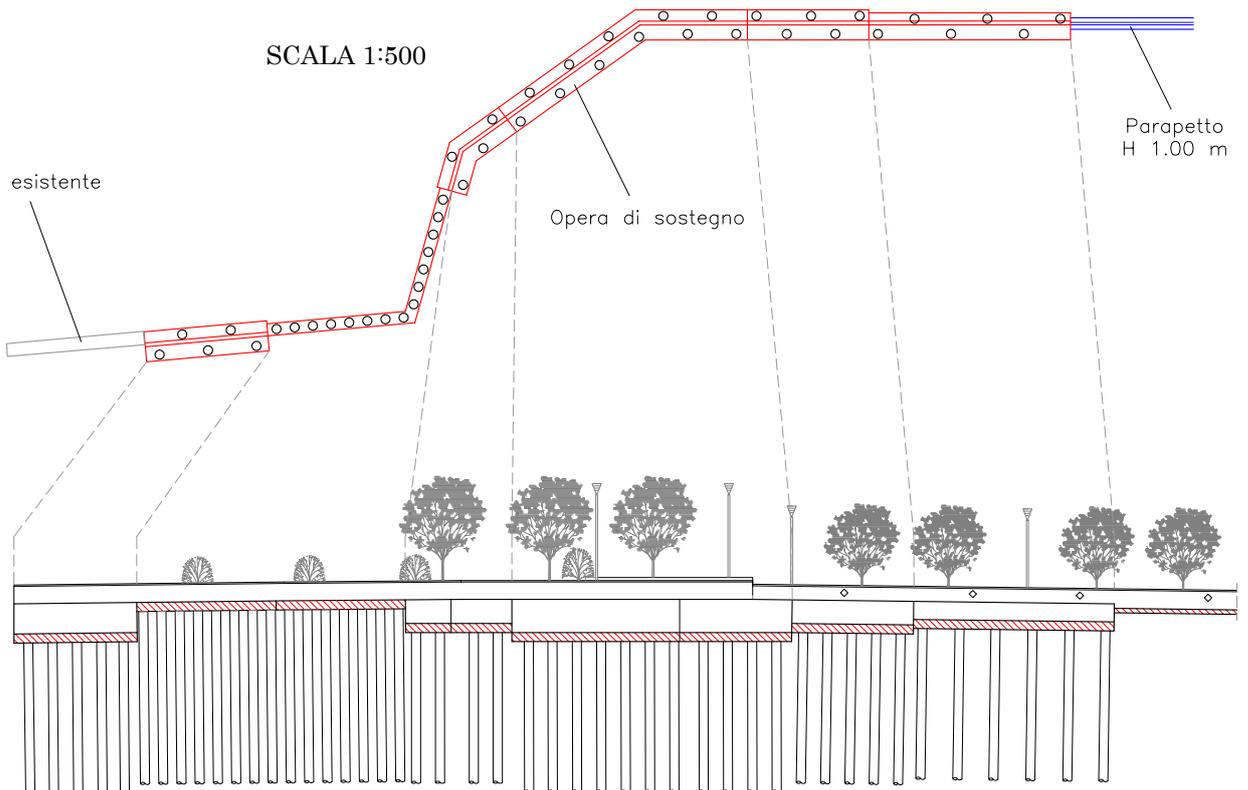
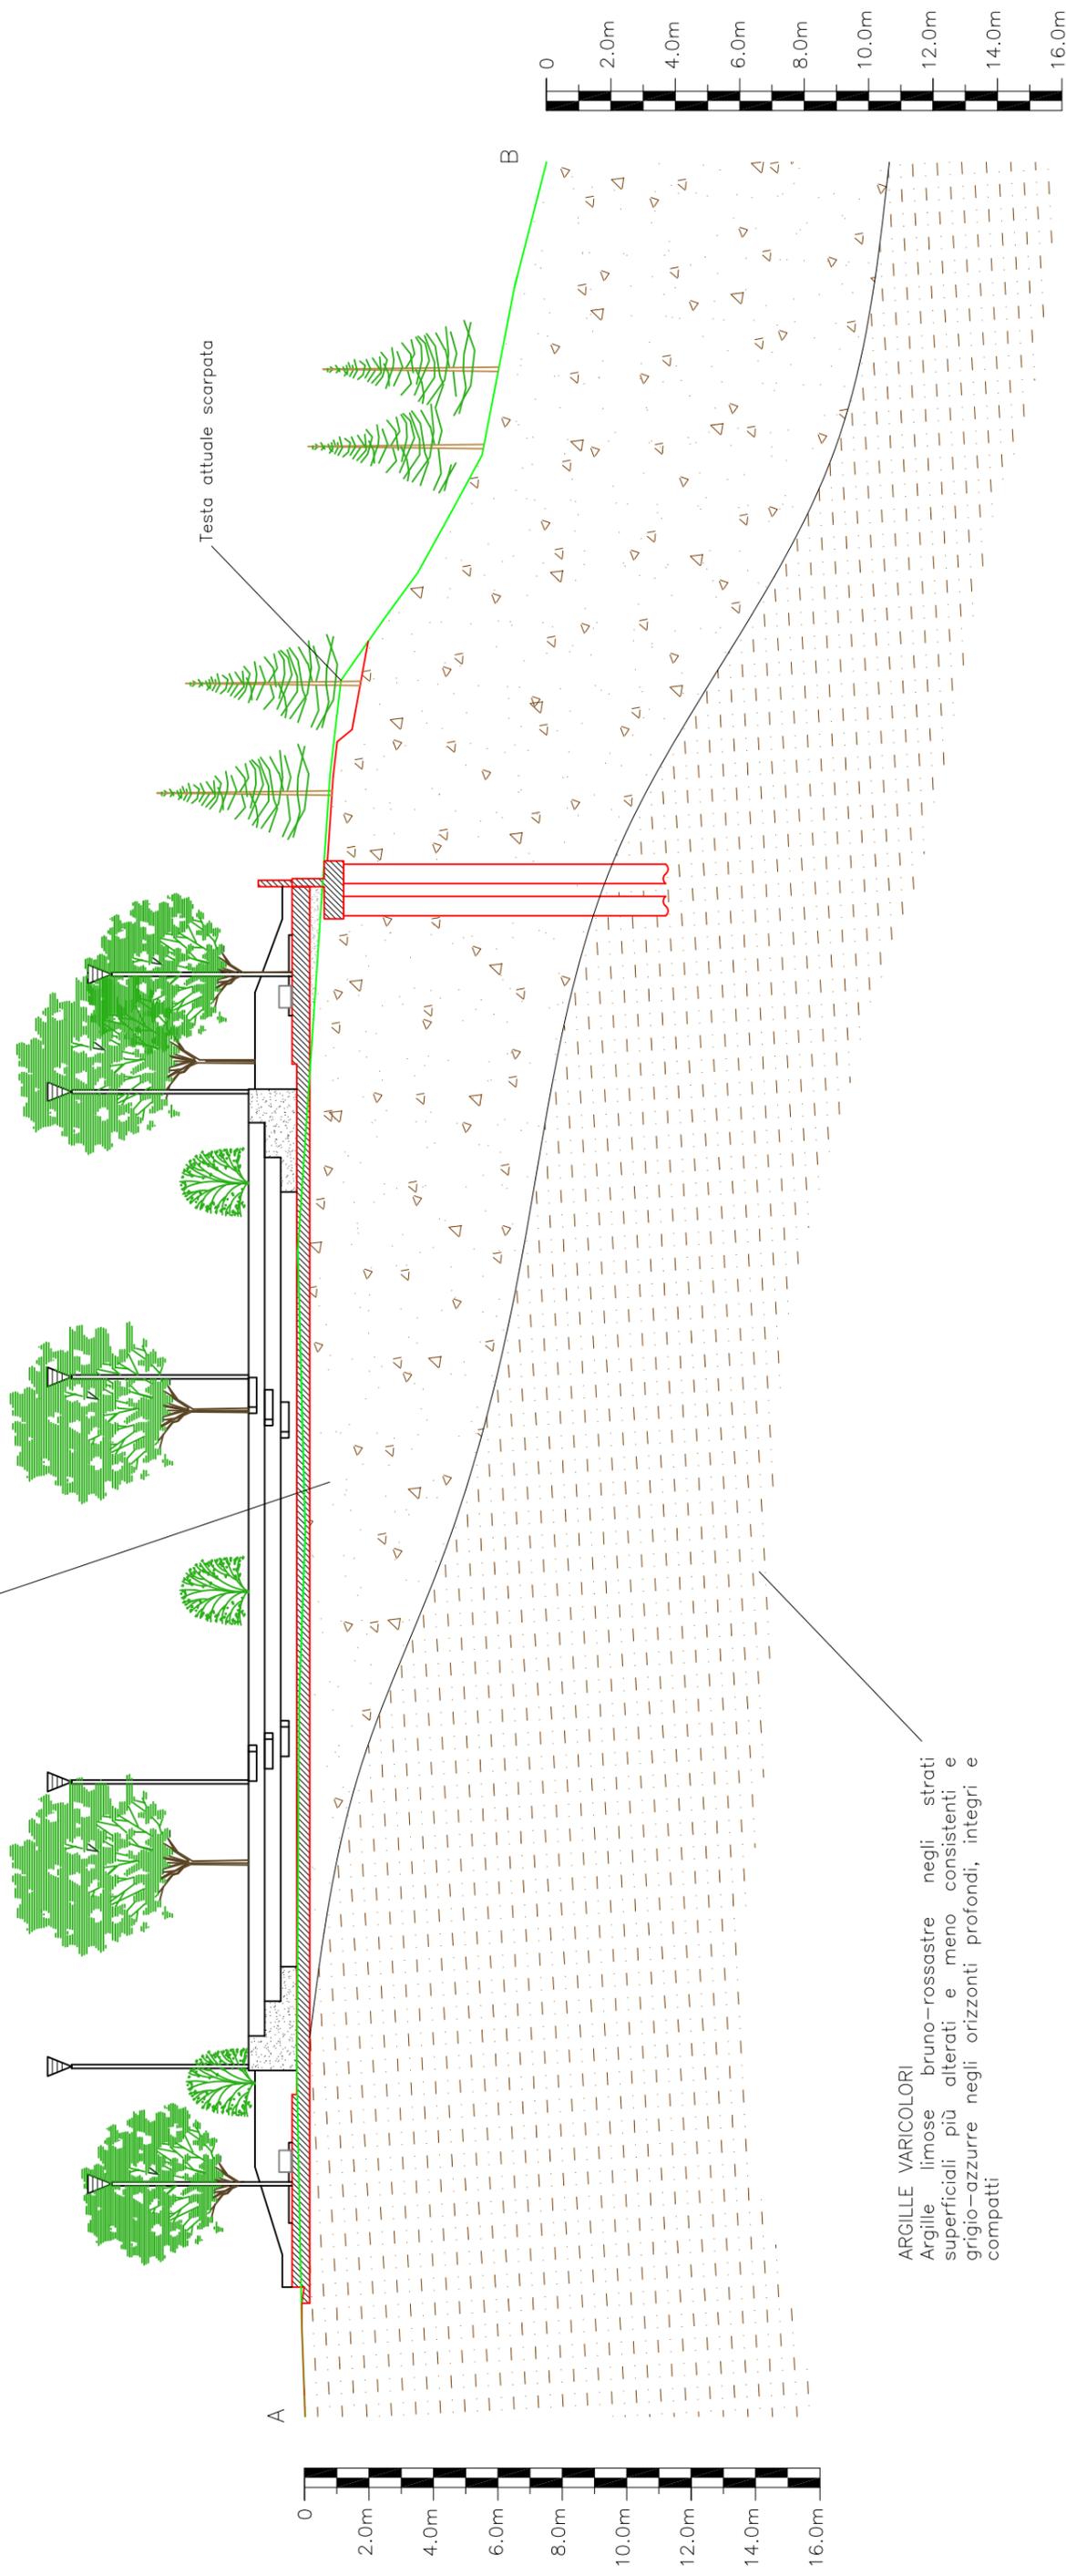
SCALA 1:200

# SEZIONE LITOSTRATIGRAFICA

**MATERIALE DI RIPIERTO**  
Materiale di risulta, eterogeneo e di natura prevalentemente argillosa, con diffusi trovanti lapidei e sfabbricidi vari

**ARGILLE VARICOLORI**  
Argille limose bruno-rossastre negli strati superficiali più alterati e meno consistenti e grigio-azzurre negli orizzonti profondi, integri e compatti

Le indagini effettuate hanno rilevato la presenza di una spessa coltre di terreno di riporto, depositato nei decenni passati e costituito da materiale eterogeneo di natura prevalentemente argillosa con diffusi trovanti lapidei e sfabbricidi vari, avente spessore variabile da una decina di metri in prossimità del margine esterno del piazzale a pochi metri nella zona più interna, adiacente alla S.S. 117 ed alla strada comunale di collegamento alla c.da Sant'Onofrio.

In particolare, lungo la paratia in progetto, lo spessore del terreno di riporto si aggira intorno agli 8.00 m come si evince dalla prova penetrometrica dinamica P.1 e dal sondaggio geognostico S.P. effettuato precedentemente per la realizzazione della rotatoria.

Tale spessore, come detto, aumenta verso l'esterno, in corrispondenza del ciglio della scarpata, laddove supera i 10.00 m come emerso nella prova penetrometrica P.2 rispetto alla cui verticale la prevista paratia è stata rientrata di qualche metro.

Sotto il materiale di riporto si rinviene il substrato che è riconducibile alla formazione delle Argille Varicolori e risulta costituito da argille limose di colore variabile dal bruno-rossastro negli strati superficiali più alterati e di scarsa consistenza al grigio-azzurro negli orizzonti profondi più integri e compatti, spesso sovraconsolidati e finemente scagliettati.
