INTERVENTI DI SISTEMAZIONE NELLA S.P. N°6 (DALLA S.S.N°121 AL COMUNE DI TRABIA) PER RIPRISTINO DELLA VIABILITA' IN SICUREZZA.

RELAZIONE GEOLOGICA

**STUDIO GEOLOGICO PER GLI INTERVENTI DI
SISTEMAZIONE DELLA S.P.6 DALLA SS121
AL COMUNE DI TRABIA**

Relazione geologica

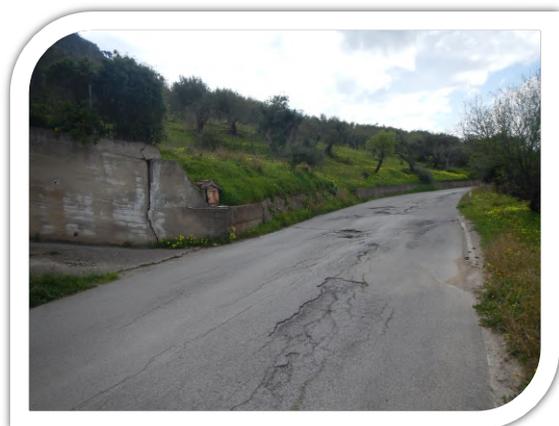
Foto 1 - Tratto interessato da frana (37.983320 N -13.628517 E)

spinta alterazione degli equilibri naturali con presenza di zone in frana. Nella foto 1, 2, e 3 sono rappresentati alcuni dei tratti in cui l'infrastruttura stradale è interessata da movimenti franosi, tratti con indicati in foto fra parentesi, anche la posizione GPS in gradi decimali di questi punti di criticità geomorfologica.

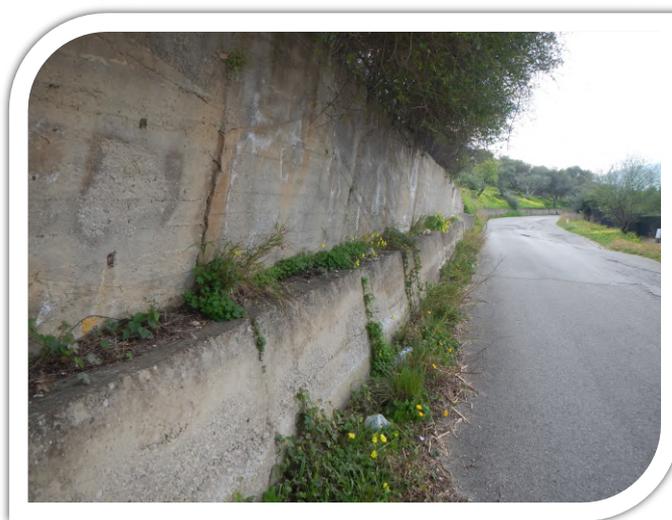
Foto 2 - Crisi statica di muro di contenimento prossimo al punto della foto 1 (37.983320 N -13.628517 E)

- *i muri di contenimento esistenti, per l'assenza di adeguati drenaggi, mostrano fessurazioni ed evidenti segni di disagio statico; inoltre è da significare l'esigenza di procedere all'estirpazione di alcuni alberi molto prossimi alla sede stradale in quanto le radici hanno già compromesso la regolarità della pavimentazione*

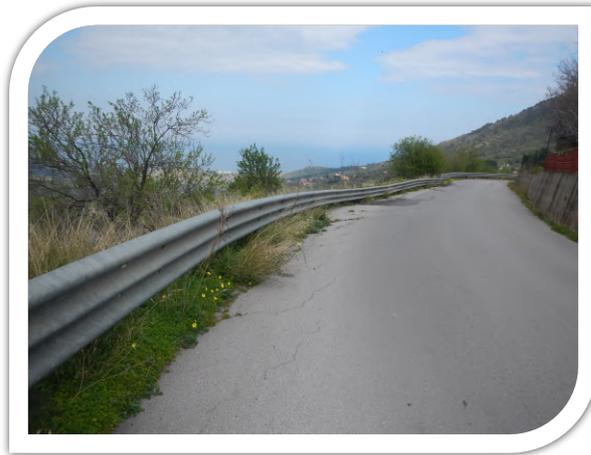
Foto 3 - Tratto interessato da frana (37.975734 N -13.624663 E)

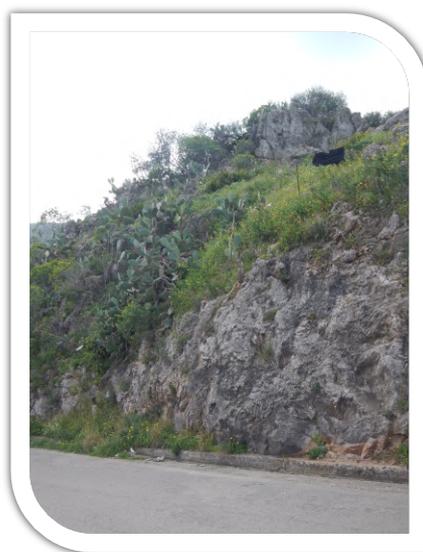
Foto 4 - Tratto con assenza di protezione per crolli di blocchi lapidei (37.993261 N -13.638552 E)

Non meno significativi sono le forme ed i processi dei tratti in cui l'infrastruttura stradale attraversa o è molto prossima ad affioramenti di rocce lapidee; in questi tratti, infatti, l'acclività dei versanti è tale da determinare, in alcuni punti, il rischio che il distacco di alcuni blocchi possa interessare la sede stradale. Nelle foto 4 e 5 sono raffigurati tratti in cui è evidente una assenza o una inadeguata protezione della sede stradale mentre nella foto 6 è ripreso un tratto in cui un blocco distaccatosi dalle quote geometricamente più elevate ha raggiunto la sua posizione di equilibrio in un punto molto prossimo alla sede stradale

- *le barriere paramassi presenti in un tratto a protezione della strada risultano inadeguate ed in parte danneggiate; dallo studio generale delle condizioni geoambientali del tracciato è emersa l'esigenza che in alcuni punti (indicati in relazione), è opportuna la pianificazione di una loro predisposizione;*

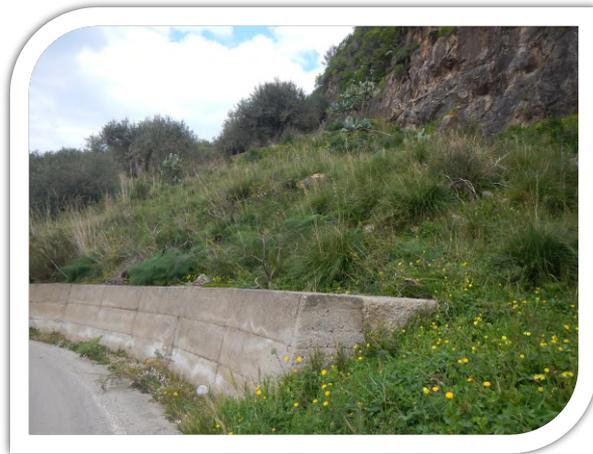
Foto 5 - Tratto con inadeguata protezione da crolli di blocchi lapidei (37.977309 N -13.629579 E)

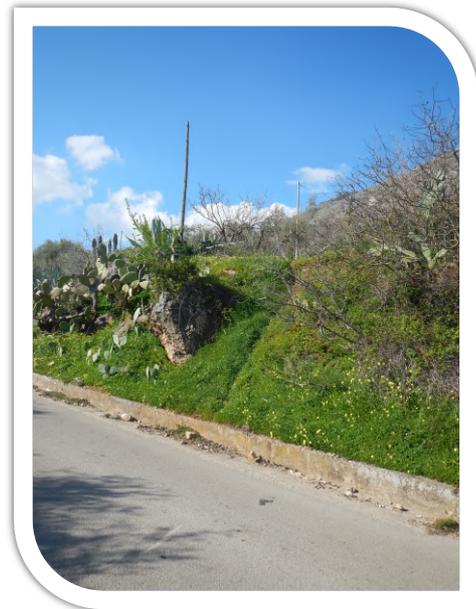
Foto 6 - Blocco lapideo molto prossimo alla sede stradale (37.920160 N -13.581205 E)

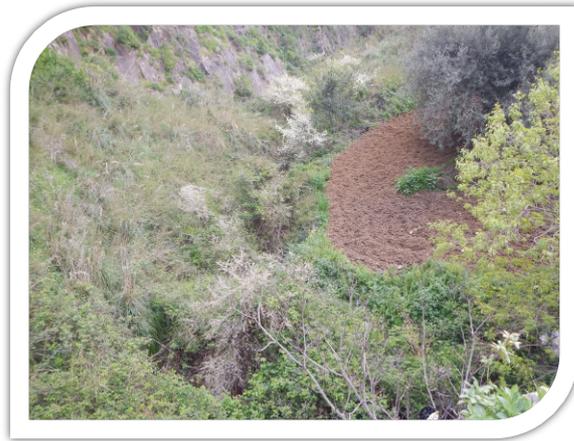
Foto 7 - Pratiche agricole alteranti la conformazione degli impluvi (37.977309 N 13.629579 E)

A parte i naturali i fenomeni legati alla gravità anche l'azione antropica contribuisce ad una modificazione delle naturali condizioni di equilibrio dei luoghi con pratiche agricole lungo gli impluvi che oltre a produrre una alterazione degli equilibri dei corsi d'acqua naturali, minacciano anche la staticità delle opere d'arte esistenti per l'attraversamenti degli stessi impluvi (foto 7).

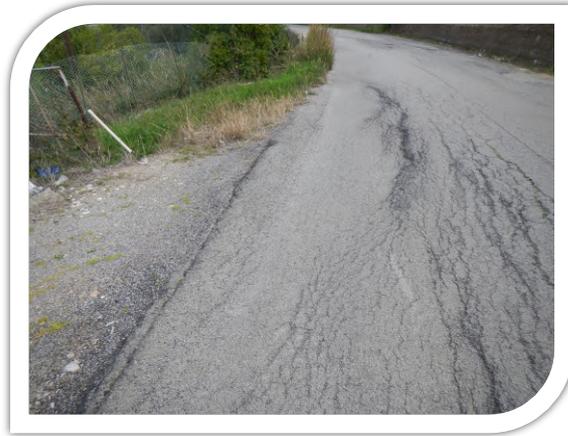
Foto 8 - Ammaloramento sovrastruttura stradale

Nella foto 8 è raffigurato uno dei tipici contesti della strada d'interesse progettuale in cui sono evidenti gli ammaloramenti descritti.

- *la strada presenta ammaloramenti diffusi lungo l'intero suo sviluppo, ammaloramenti che comportano ondulazioni longitudinali e trasversali, fessurazioni, sfondamenti, alterazione delle pendenze trasversali, depressioni localizzate ed irregolarità superficiali; a parte una probabile impropria esecuzione originaria, questi ammaloramenti sono dovuti ad una mancanza di smaltimento od inefficacia delle opere di drenaggio esistenti delle acque di ruscellamento superficiale. Allo stato attuale queste acque affluiscono in maniera selvaggia verso le quote topografiche più basse e riuscendo ad infiltrarsi nei livelli a permeabilità relativa più elevata dei litotipi più prossimi alla piattaforma stradale, provocano gli ammaloramenti osservati;*

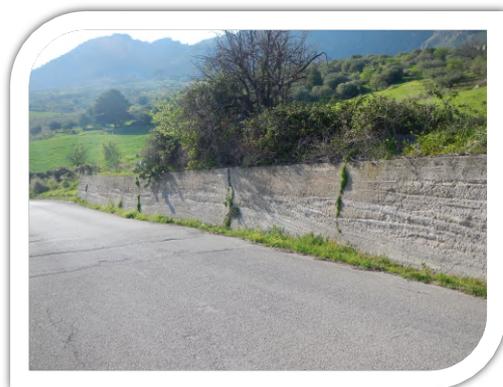
Foto 9 - crisi statica muro di contenimento

Il disordine idrogeologico e la mancanza di un adeguato sistema di drenaggio delle acque di ruscellamento superficiale oltre a produrre gli ammaloramenti descritti, ha effetti negativi anche sulle opere di sostegno esistenti (foto 9), produce apporti detritici sulla sede stradale (foto 10) e agevola l'erosione delle scarpate esposte e non adeguatamente protette (foto 11)

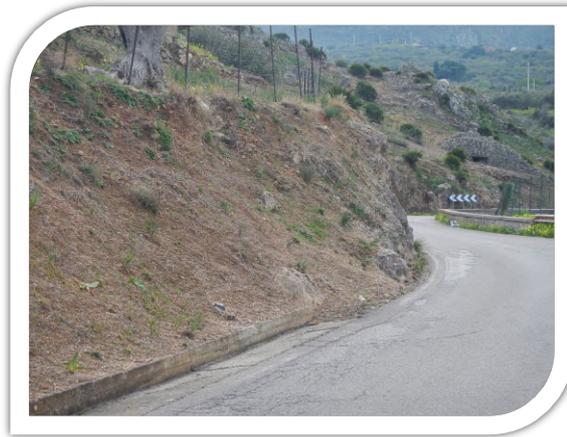
Foto 10 - Apporti detritici sulla sede stradale (37.003261 N – 13.638552)

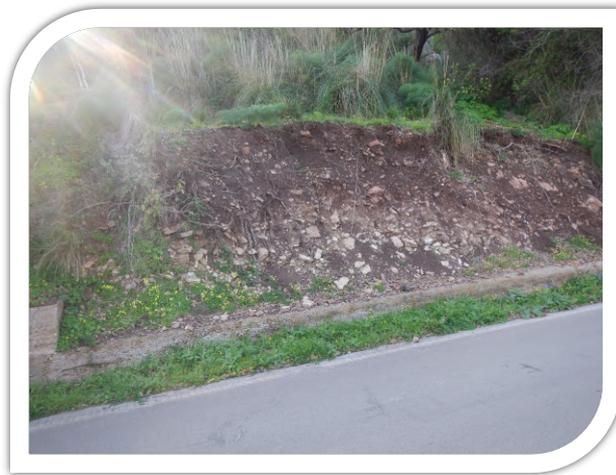
Foto 11 - Scarpate non protette soggette a fenomeni di erosione (37.935779 N - 13.610794 E)

- *in generale gli elementi marginali (cunette, etc.) sono inadeguati e le scarpate sono in alcuni tratti inesistenti o lasciate "a nudo" con conseguente innesco di fenomeni di erosione accelerata che comportano anche apporti di materiali detritici sulla piattaforma stradale in occasione di eventi piovosi;*

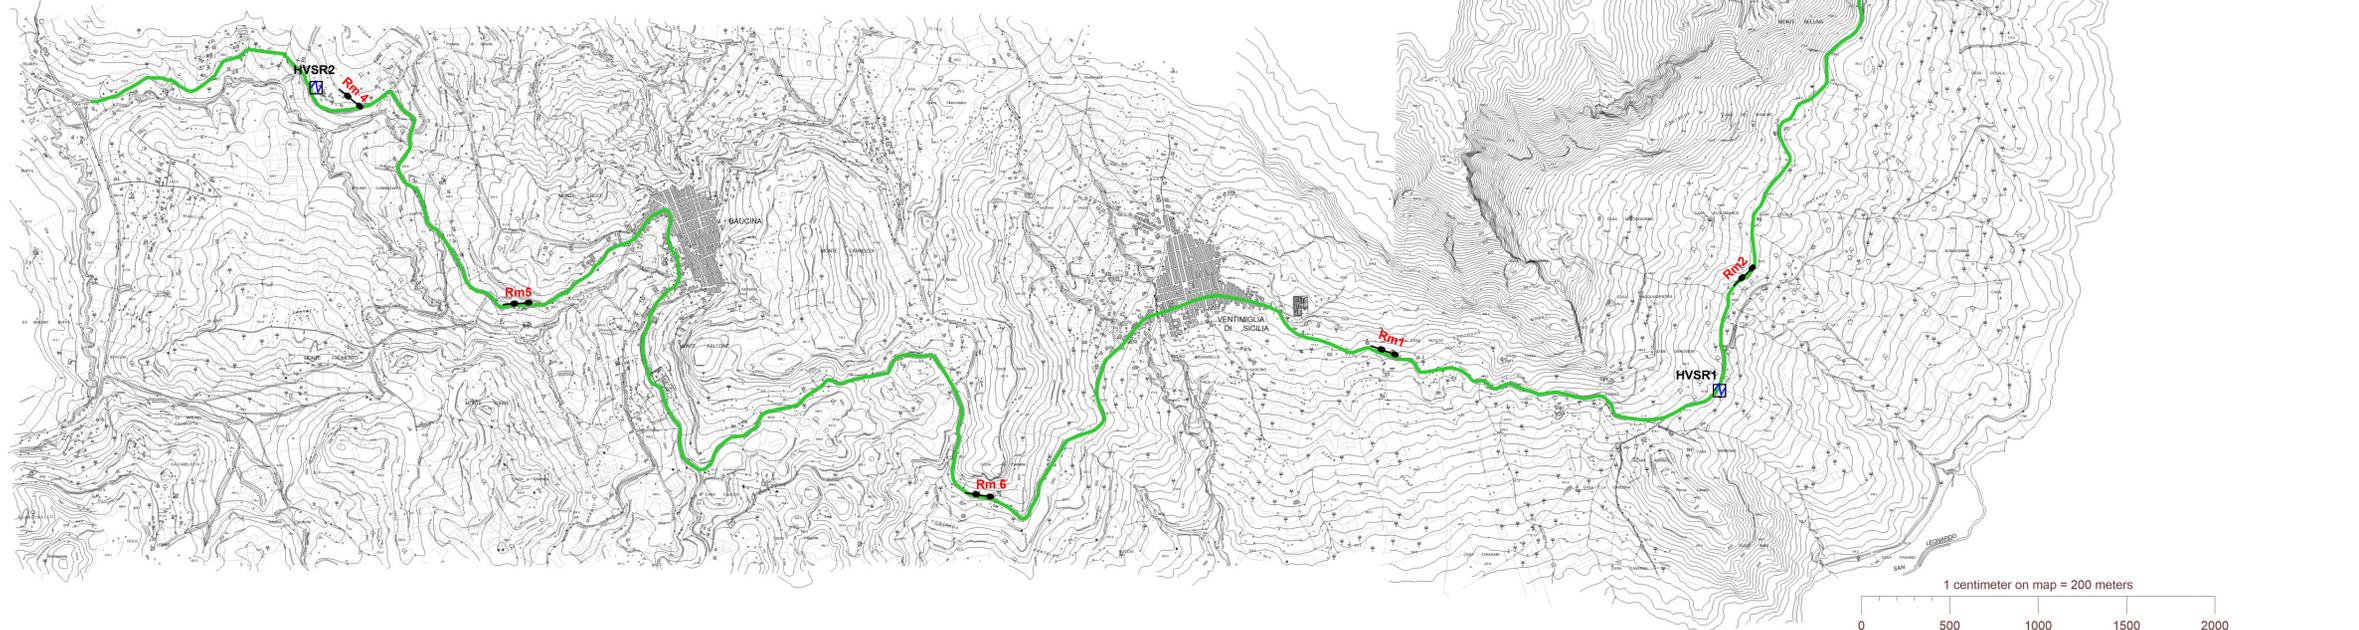
Tav.2

CARTA DELLE INDAGINI

studio della dispersione delle onde di superficie (*Rayleigh* in questo caso). Nella tav. 2 allegata allo studio geologico è riportata l'ubicazione delle diverse indagini eseguite.

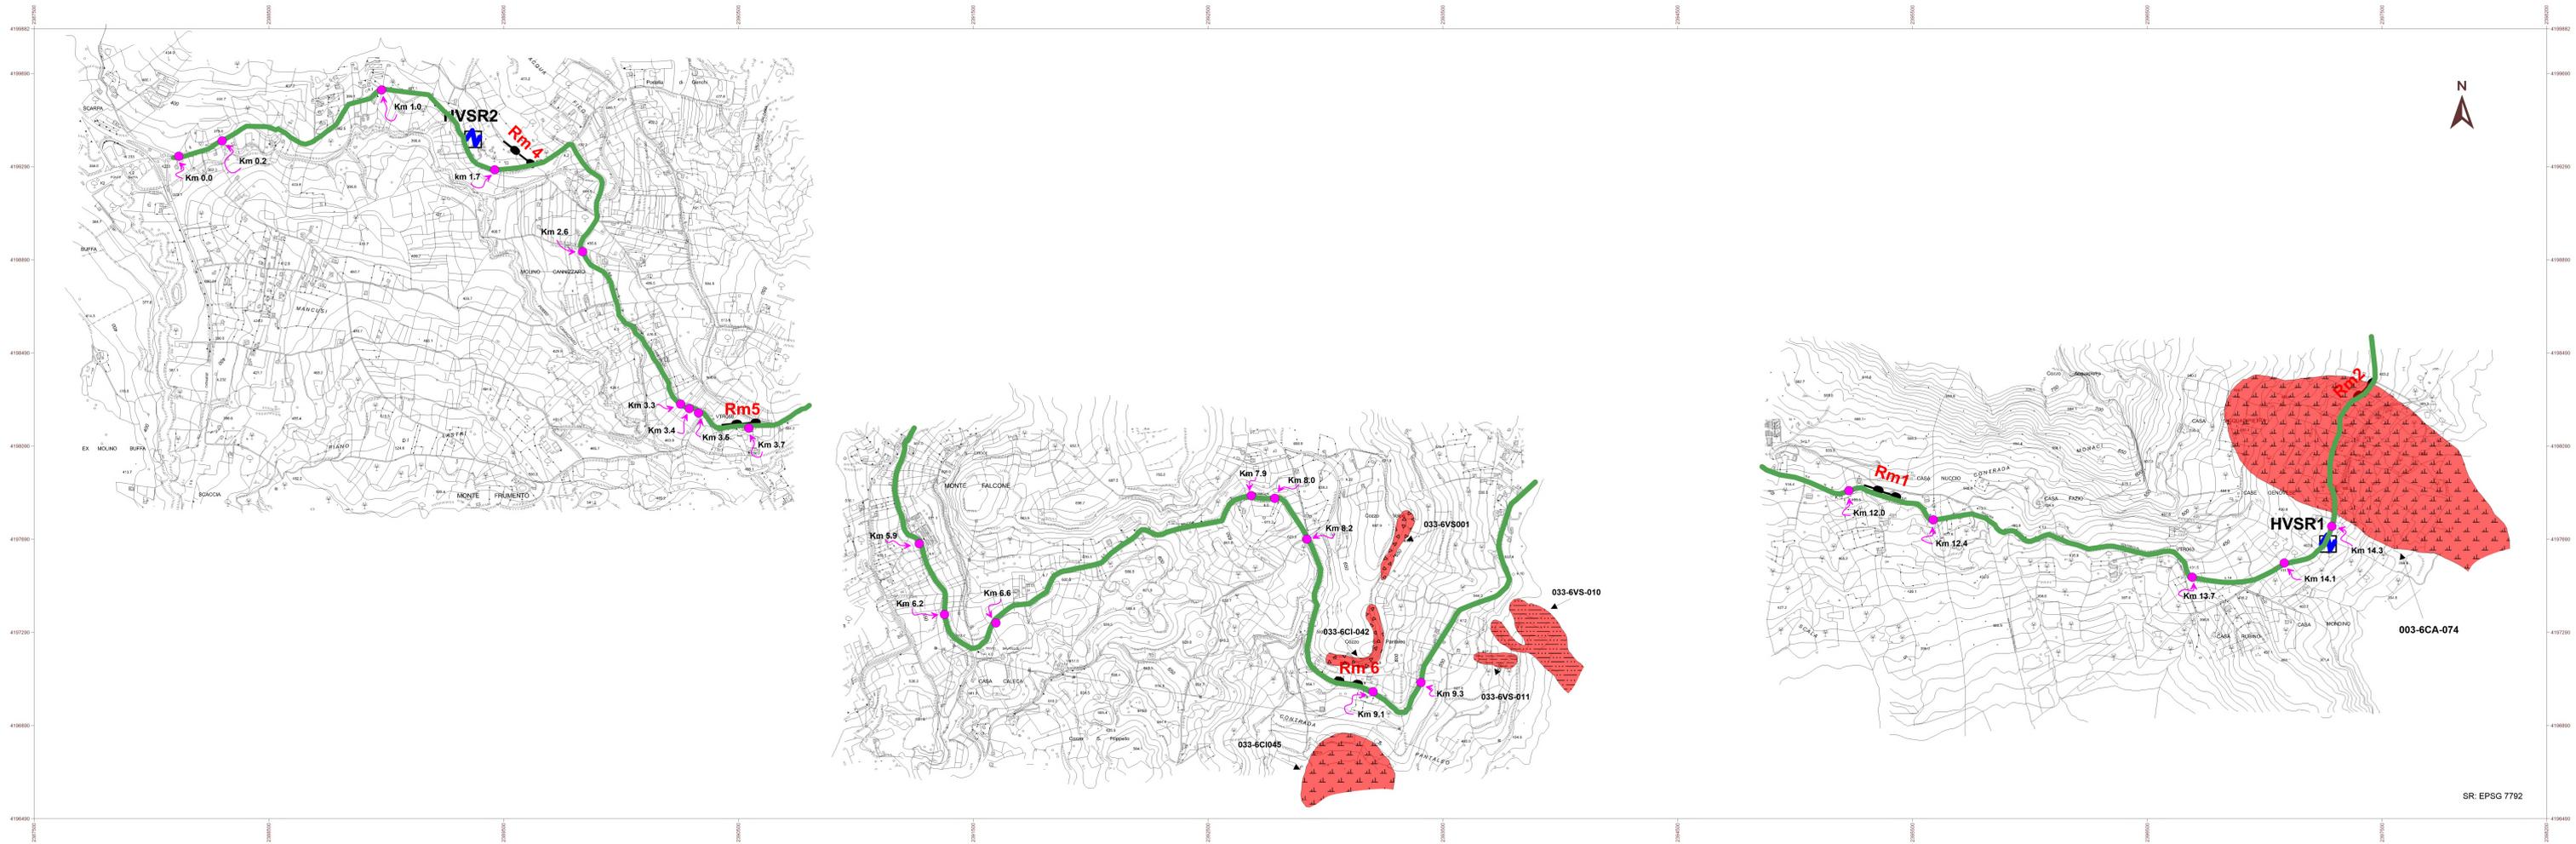
Dissesti

- Aree a franosità diffusa (processo attivo)
- Colamento lento (processo attivo)
- Crolli o ribaltamenti (processo attivo)
- Dissesti conseguenti ad erosione accelerata (processo attivo)

Nella tav. 4 si riportano i tratti d'interesse progettuale con le diverse "interferenze" della infrastruttura stradale con i dissesti e le pericolosità riportate dal PAI; nella tav. 5 si restituisce, inoltre, la geologia dei tratti interessati dagli interventi di sistemazione della strada di progetto con alcune colonne stratigrafiche riferite ai punti in cui sono state svolte le indagini in situ, colonne ricostruite sia con le conoscenze emerse dalle prospezioni sia con gli approfondimenti di campo sulla geologia dei luoghi.

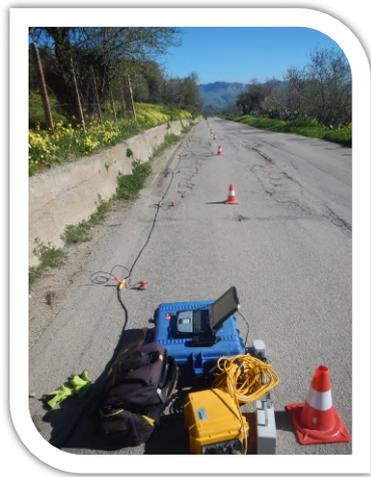
Foto 1 - Sismica passiva *Re.Mi* - Rm 1

Tutti i profili realizzati sono stati posizionati sulla sede stradale ad eccezione del profilo *Re.Mi* Rm 4 che è stato posizionato lungo una stradina ortogonale al tracciato della S.P.6. Nelle foto di seguito riportate sono raffigurate le diverse indagini di sismica passiva in array eseguite.

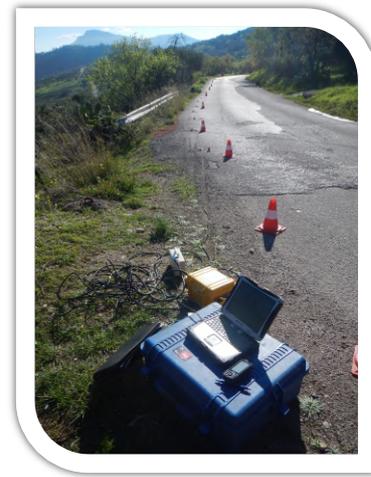
Foto 2 - Sismica passiva *Re.Mi* - Rm 2

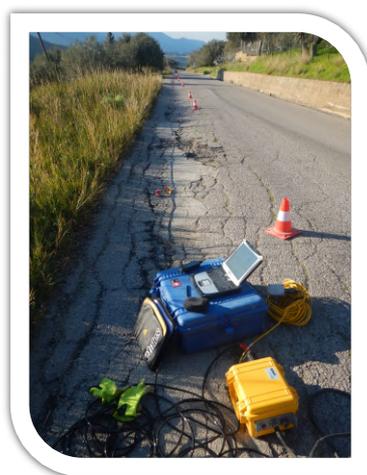
Foto 3 - Sismica passiva *Re.Mi* - Rm 3

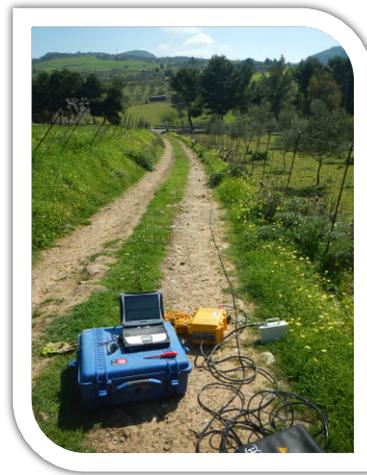
Foto 4 - Sismica passiva *Re.Mi* - Rm 4

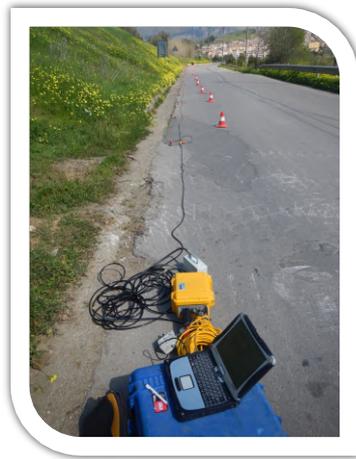
Foto 5 - Sismica passiva Re.Mi. - Rm5

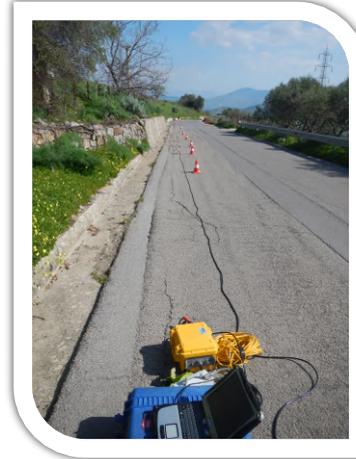
Foto 6 - Sismica passiva Re.Mi. - Rm6

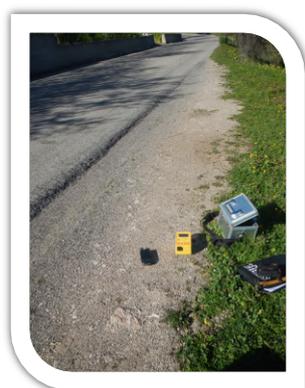
Foto 7 - Sismica passiva a stazione singola (Ns1)

Nell'ambito della strada d'interesse progettuale sono state eseguite n. 2 misure di noise e nelle foto riportate di seguito è raffigurato lo strumento in fase di acquisizione delle due misure programmate.

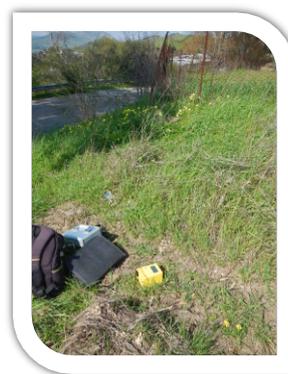
Foto 8 - Sismica passiva a stazione singola (Ns2)

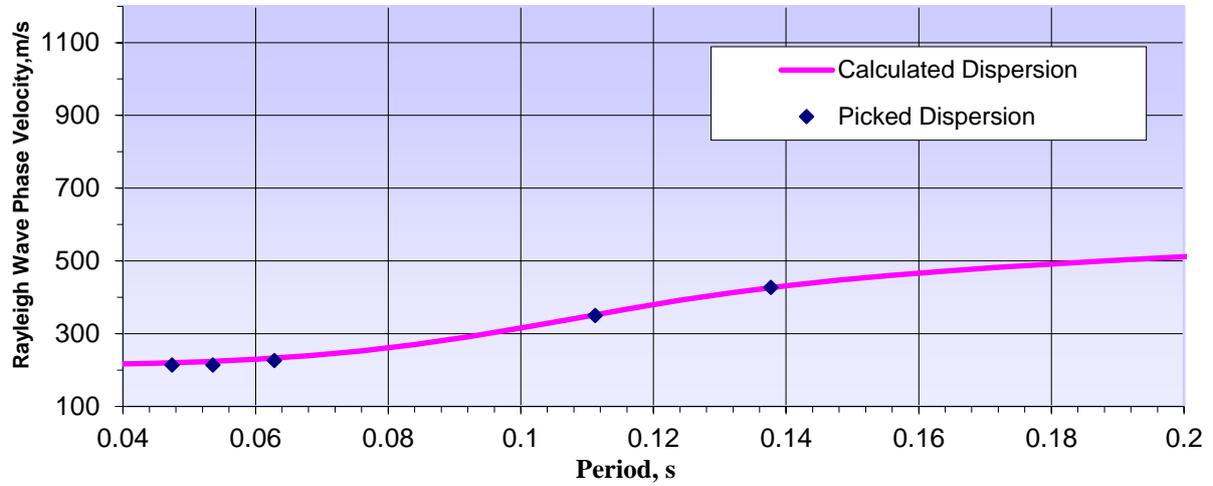
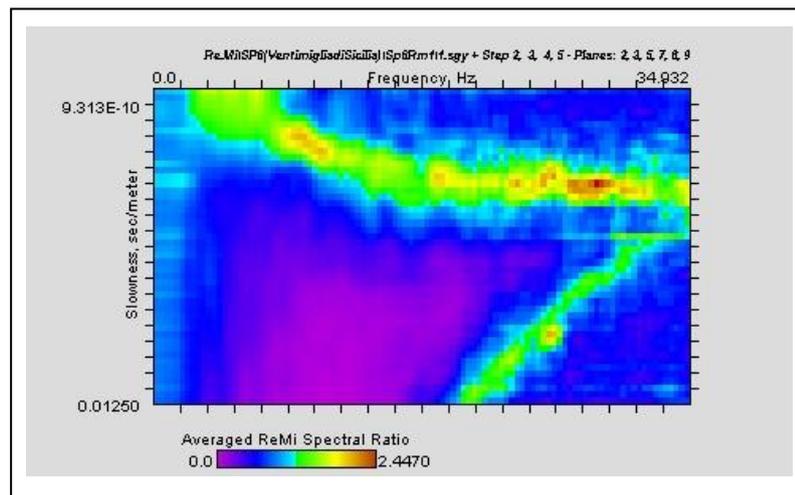
Rm1

Dispersion Curve Showing Picks and Fit

p-f Image

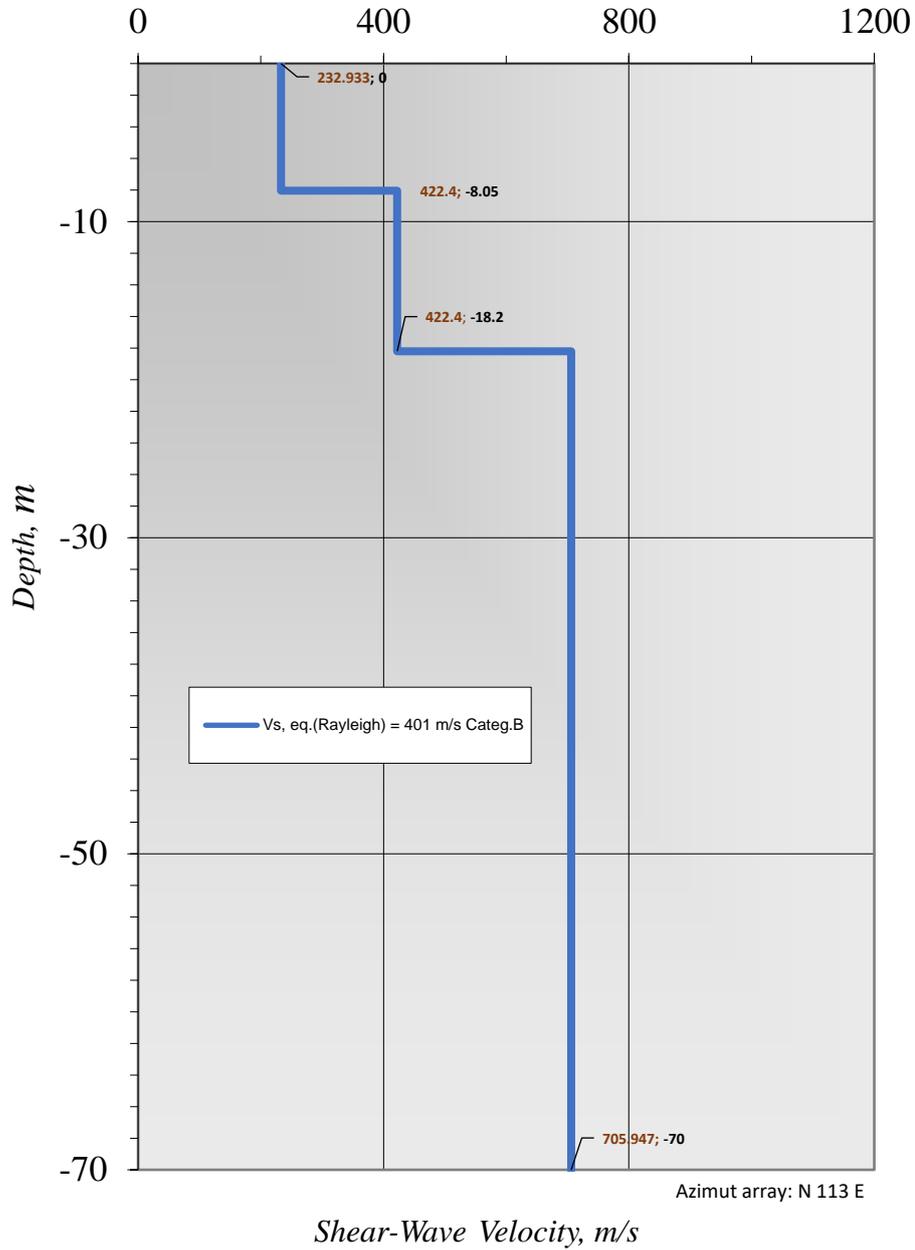
Profilo Re.Mi
Rm 1

Vs Model

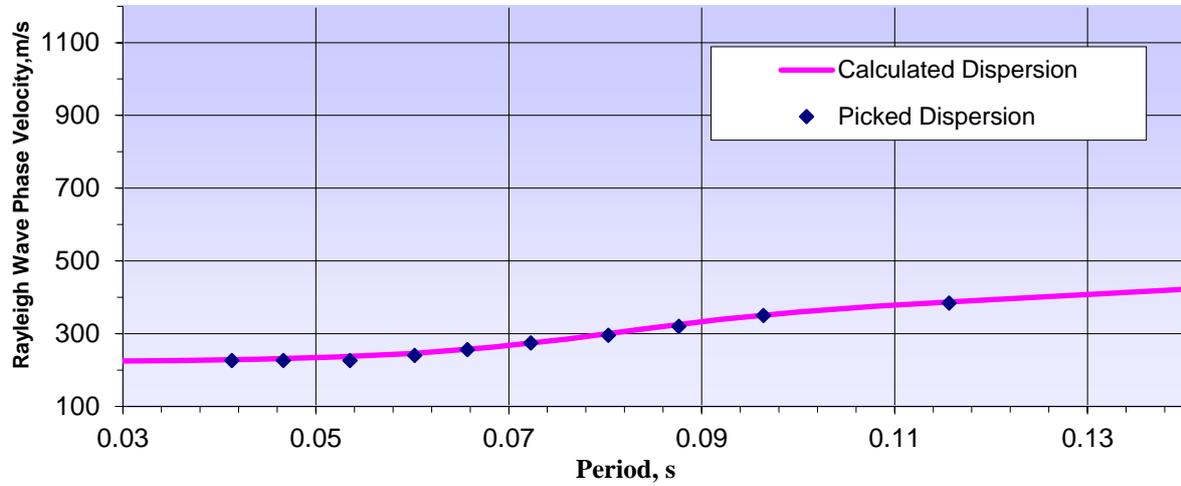
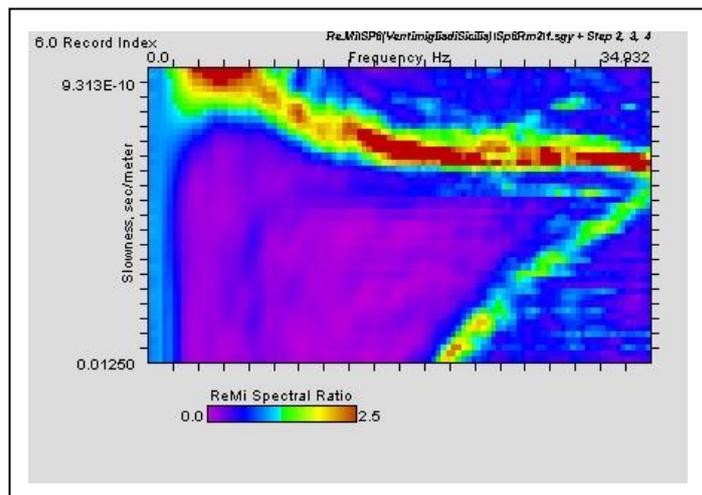
Dispersion Curve Showing Picks and Fit

p-f Image

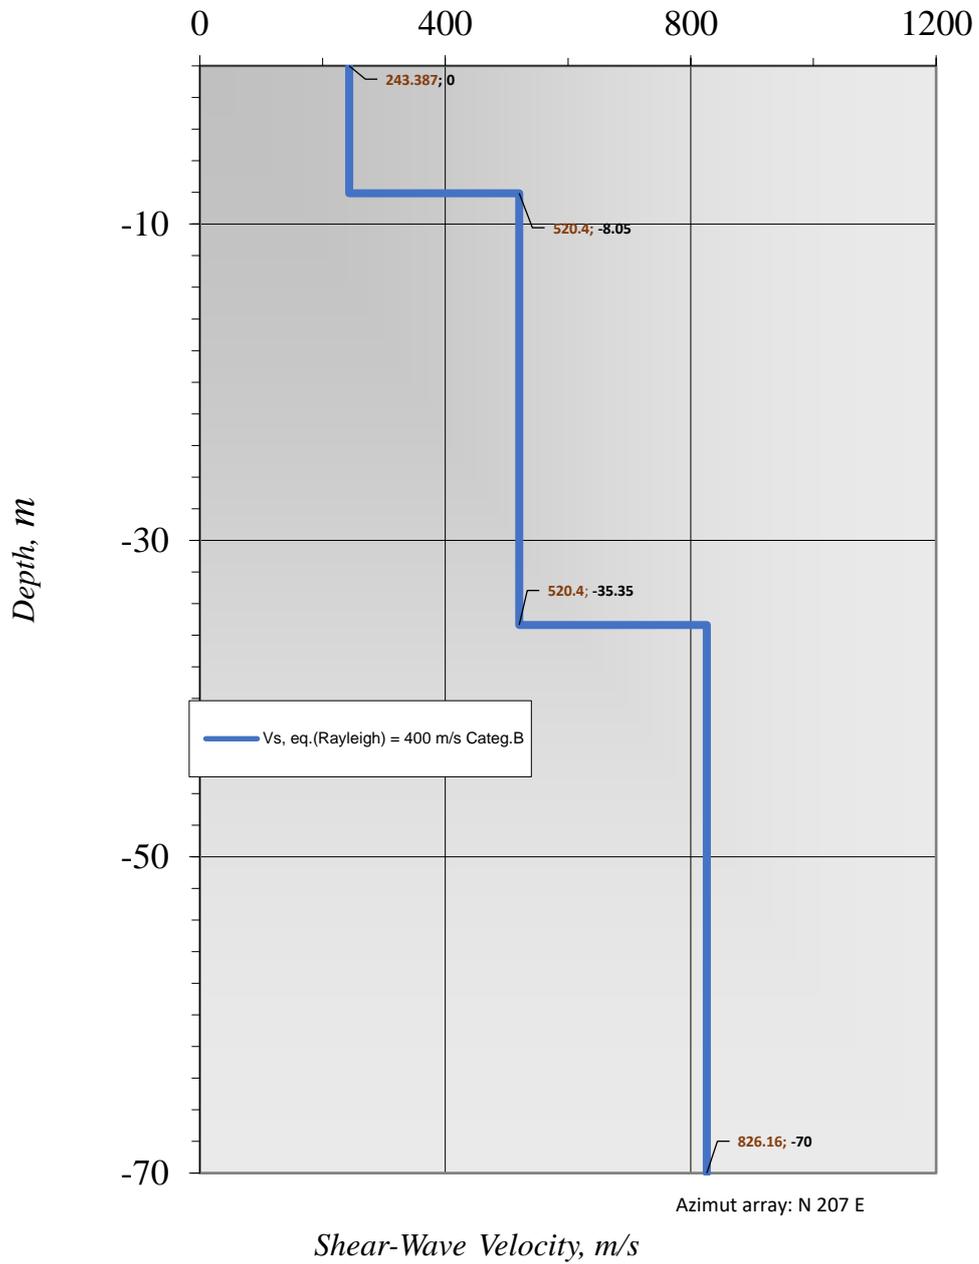
Profilo Re.Mi
Rm 2

Vs Model

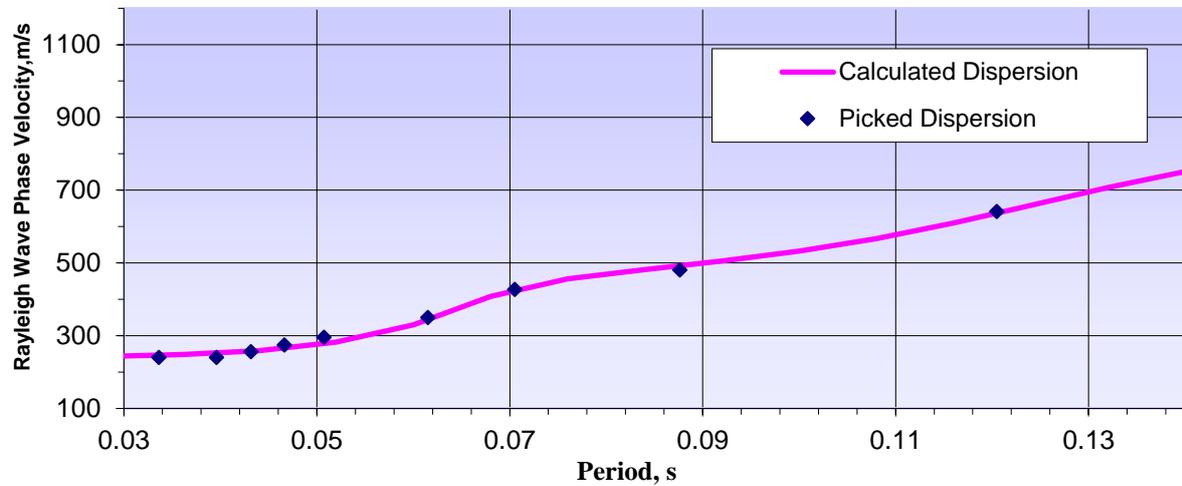
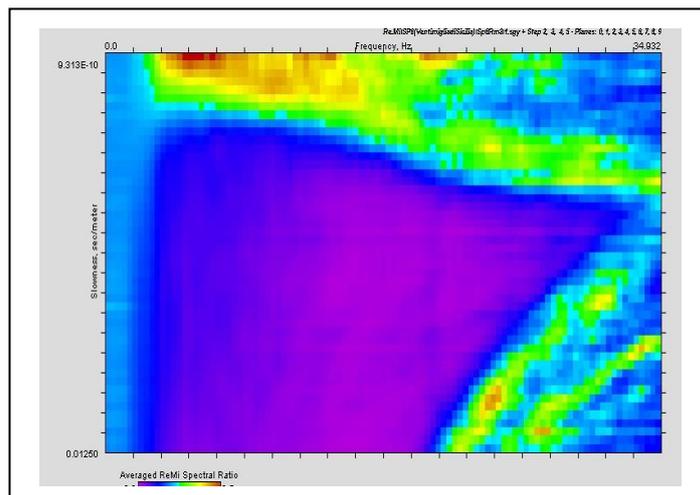
Dispersion Curve Showing Picks and Fit

p-f Image

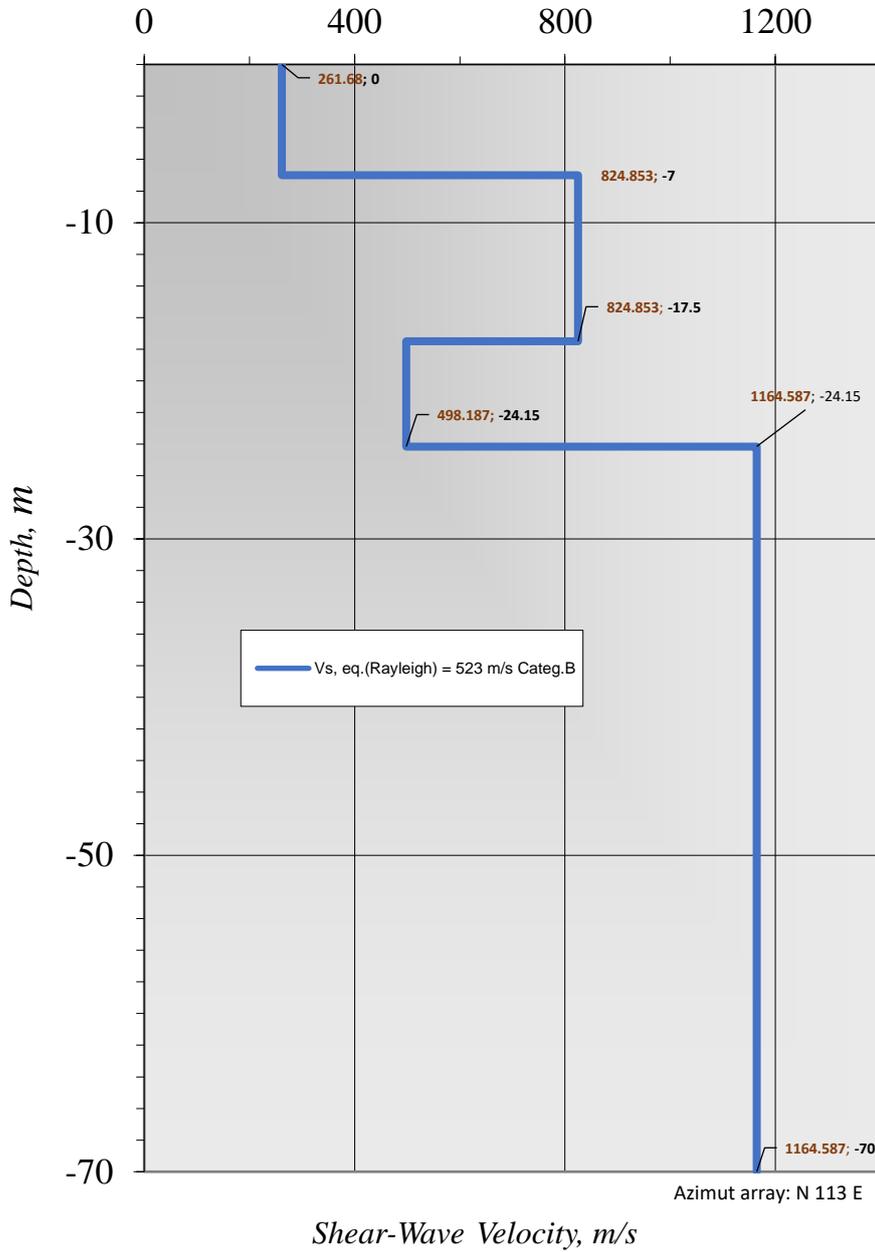
Profilo Re.Mi
Rm 3

Vs Model

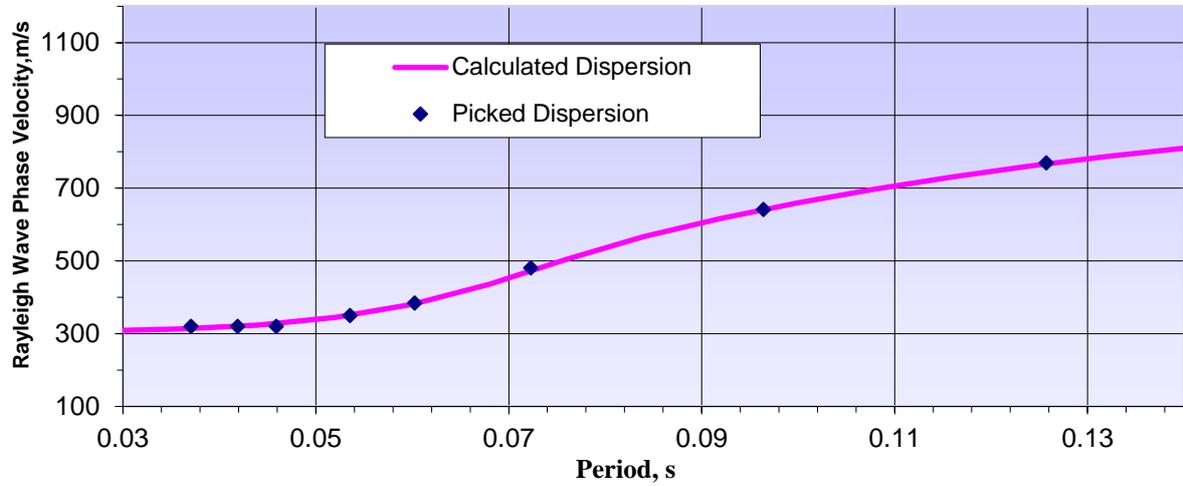
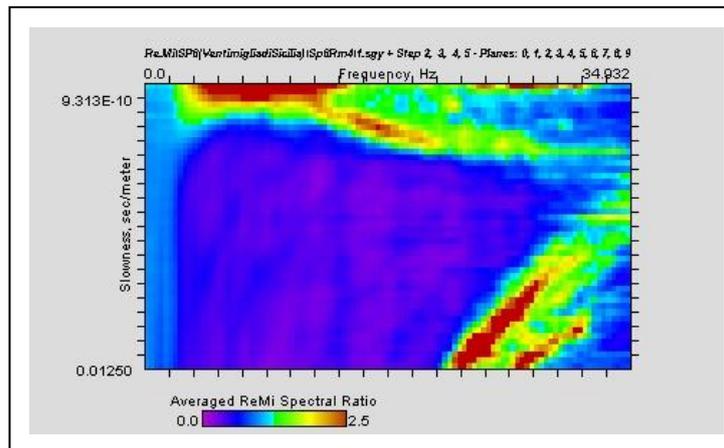
Dispersion Curve Showing Picks and Fit

p-f Image

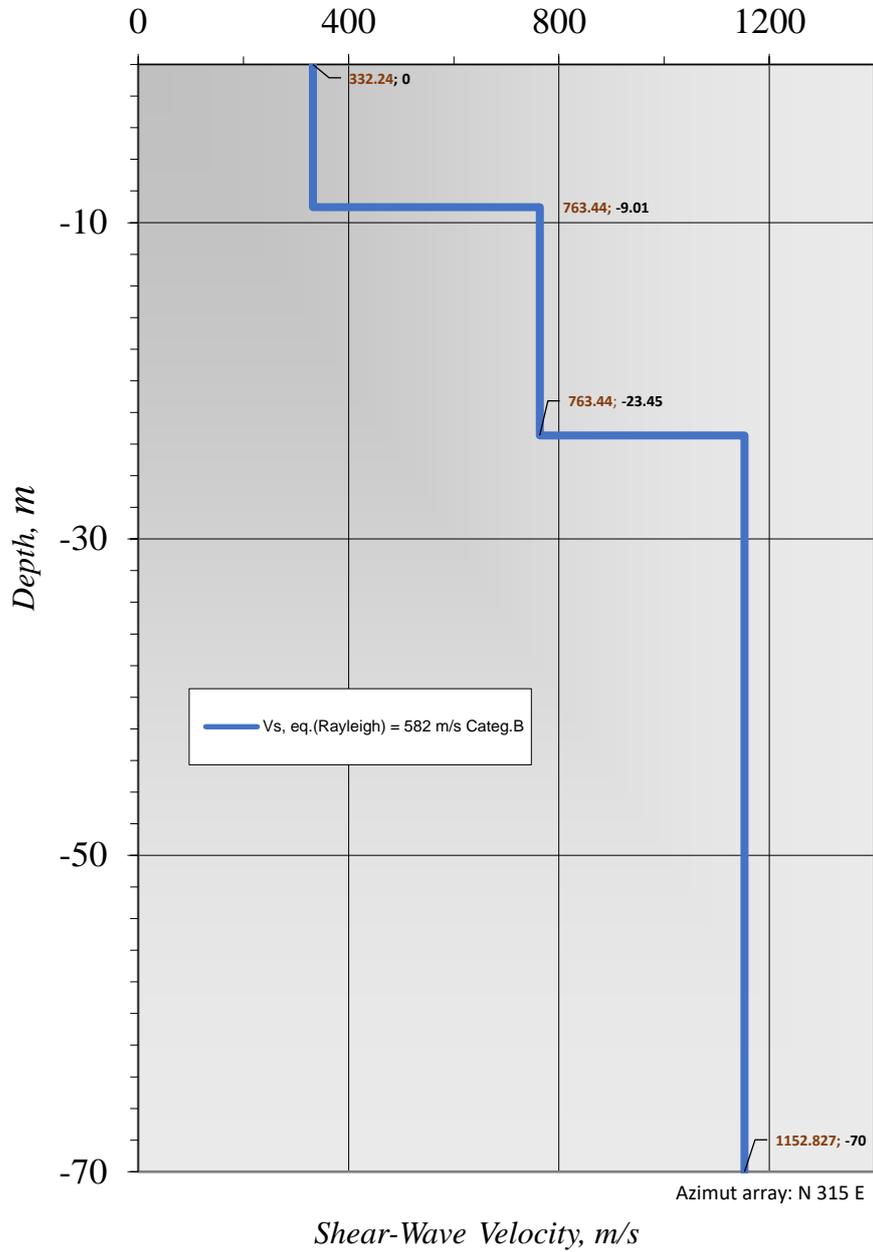
Profilo Re.Mi
Rm 4

Vs Model

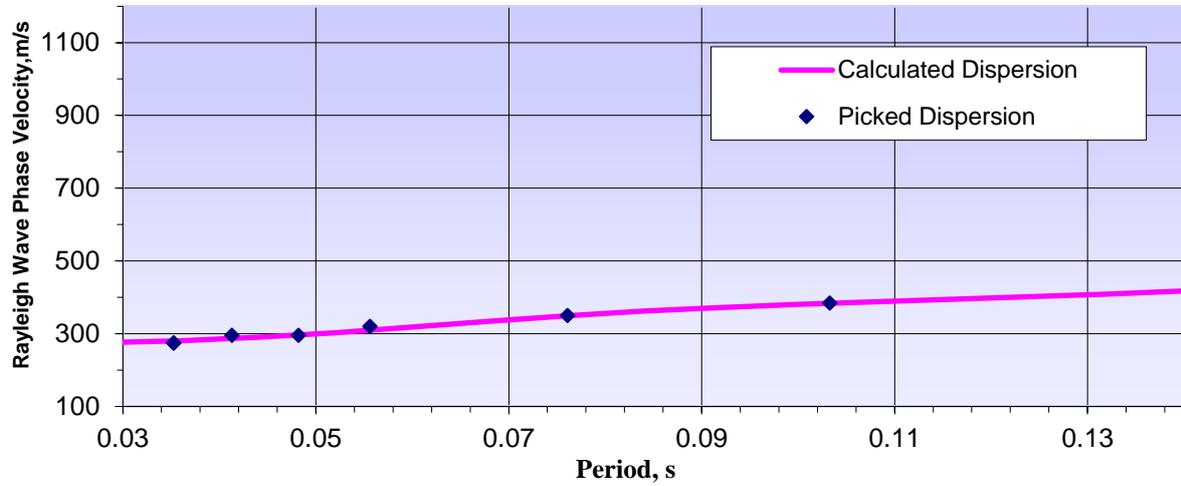
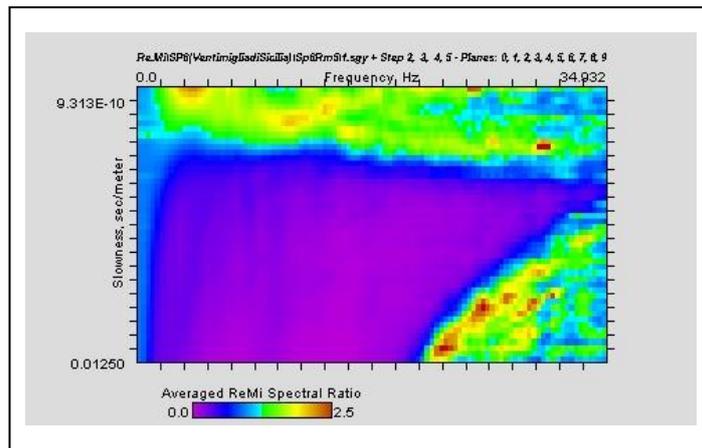
Dispersion Curve Showing Picks and Fit

p-f Image

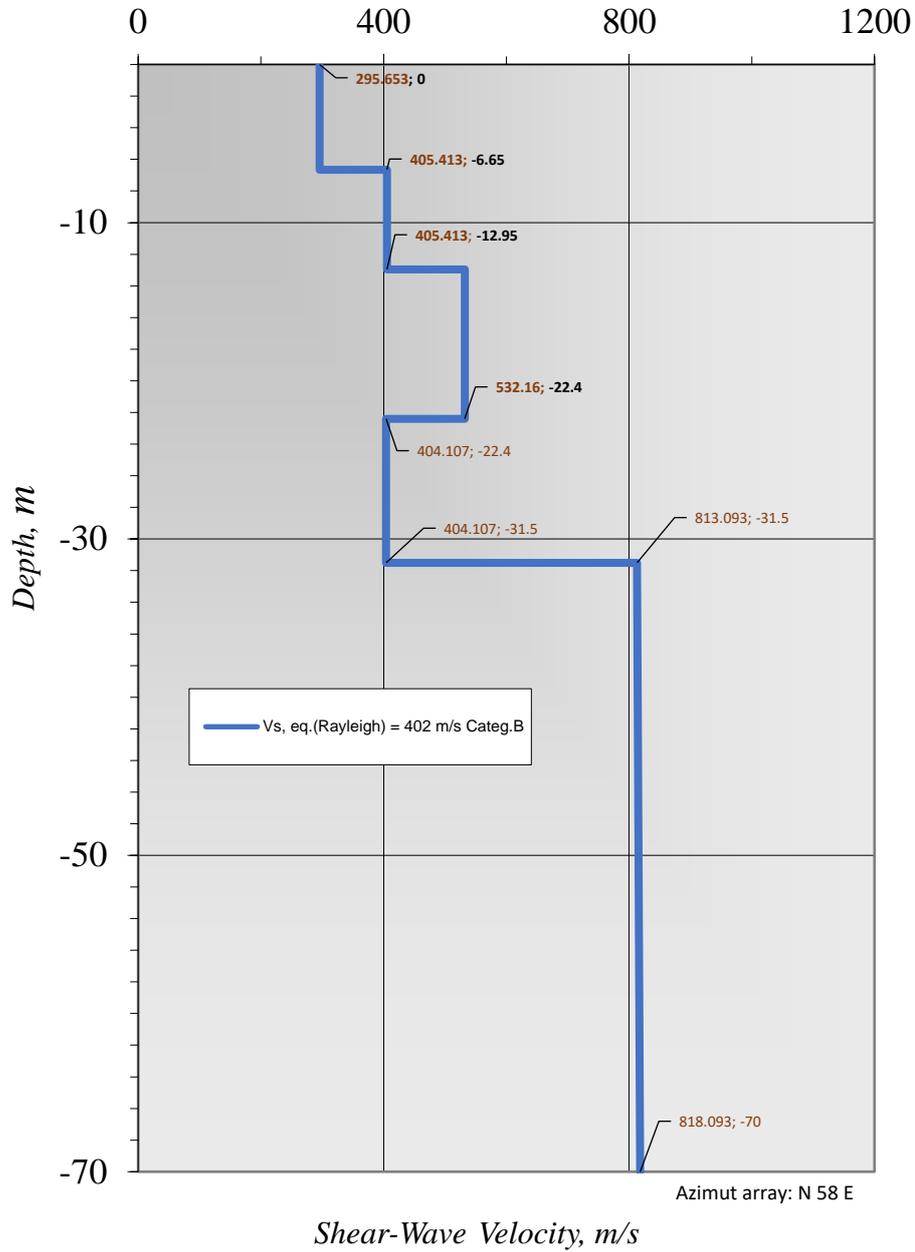
Profilo Re.Mi
Rm 5

Vs Model

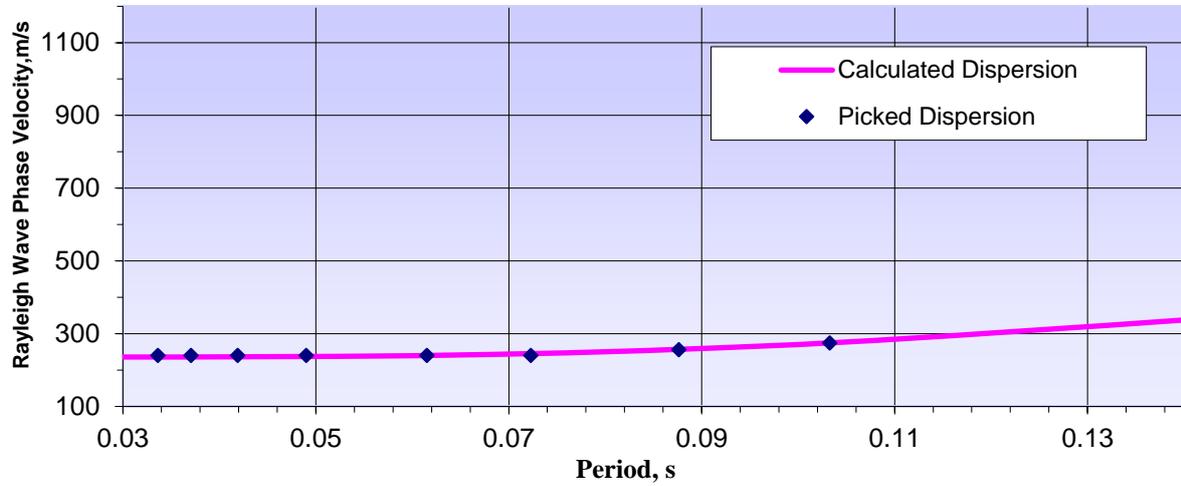
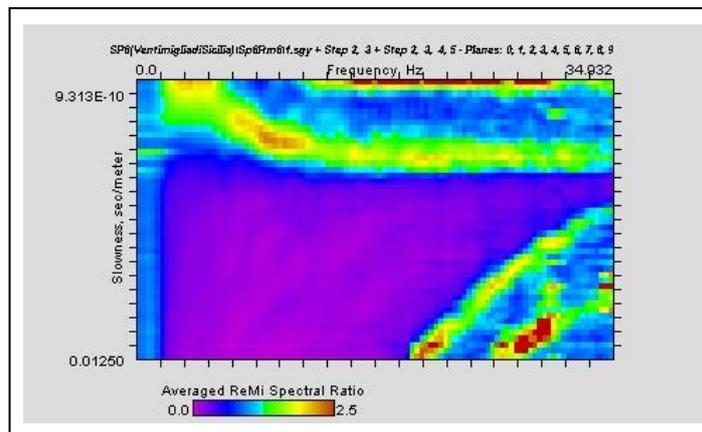
Dispersion Curve Showing Picks and Fit

p-f Image

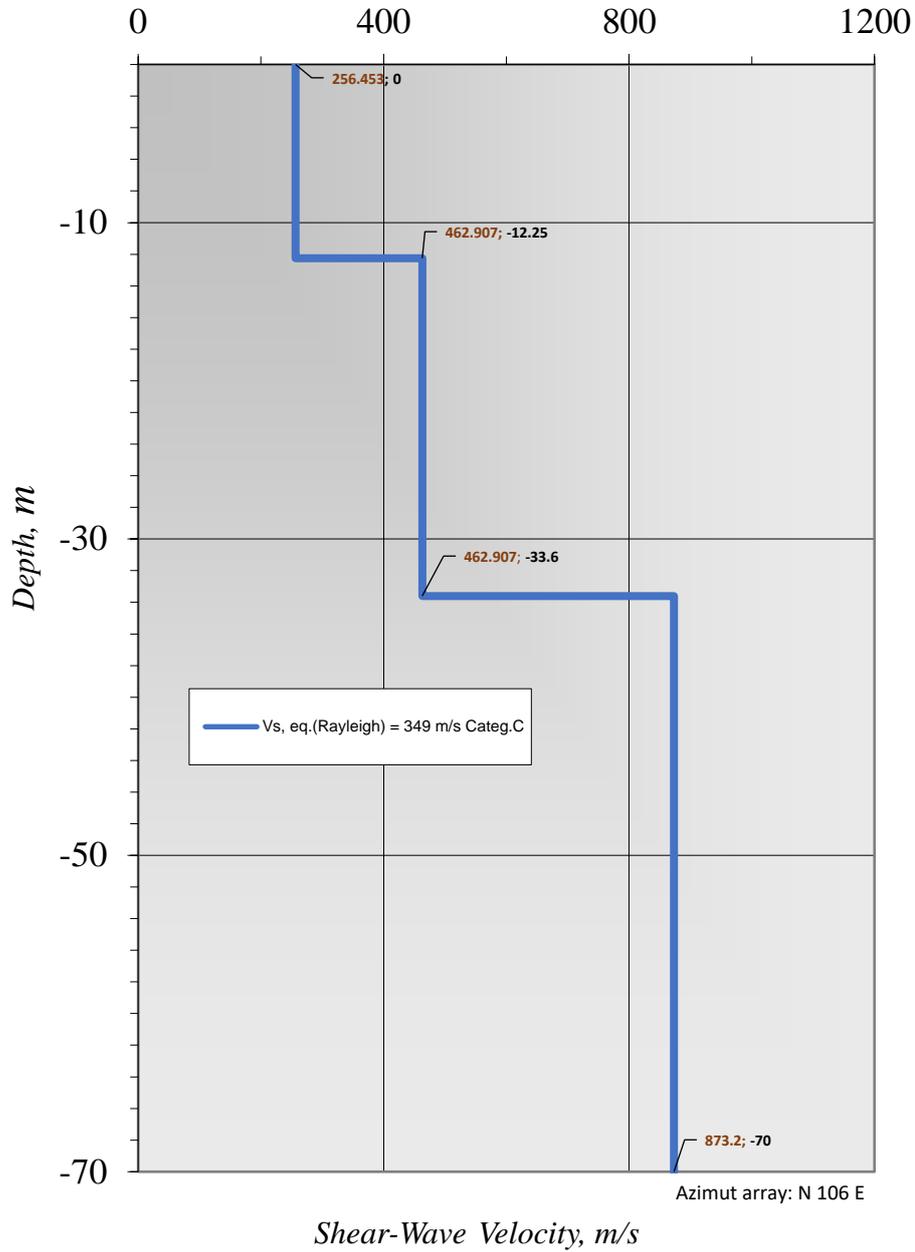
Profilo Re.Mi
Rm 6

Vs Model
