INTERVENTI DI SISTEMAZIONE NELLA S.P. N°6 (DALLA S.S.N°121 AL COMUNE DI TRABIA) PER RIPRISTINO DELLA VIABILITA' IN SICUREZZA.

RELAZIONE GEOLOGICA

**STUDIO GEOLOGICO PER GLI INTERVENTI DI
SISTEMAZIONE DELLA S.P.6 DALLA SS121
AL COMUNE DI TRABIA**

Relazione geologica

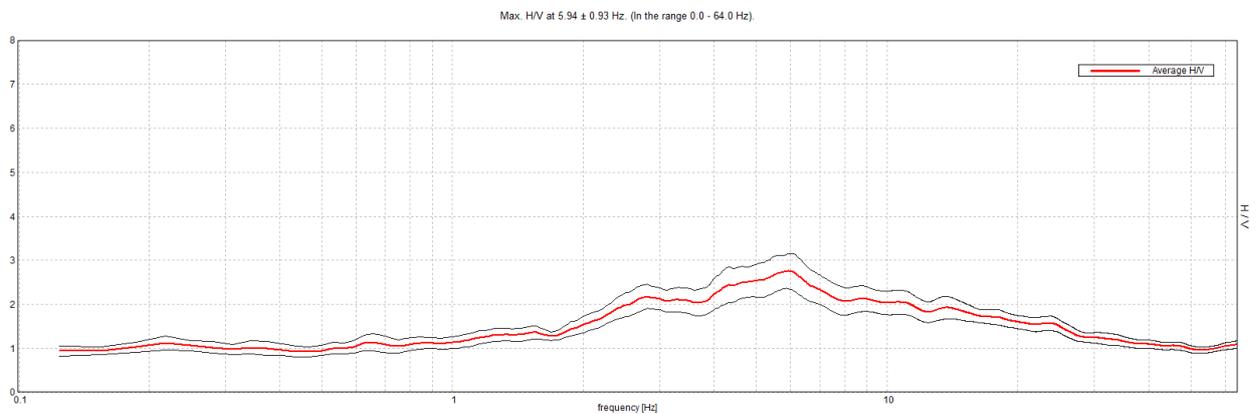
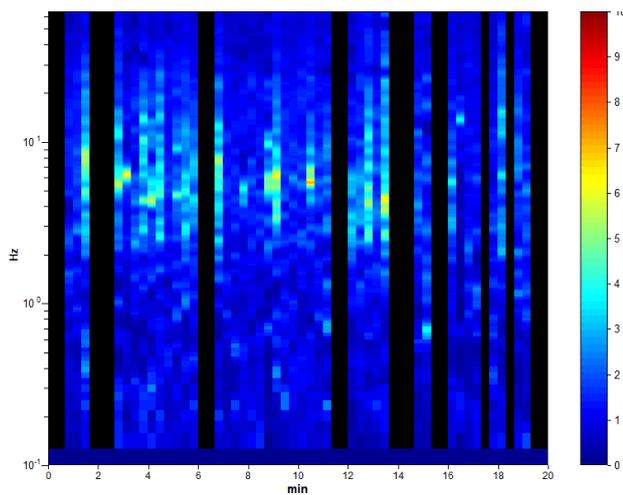
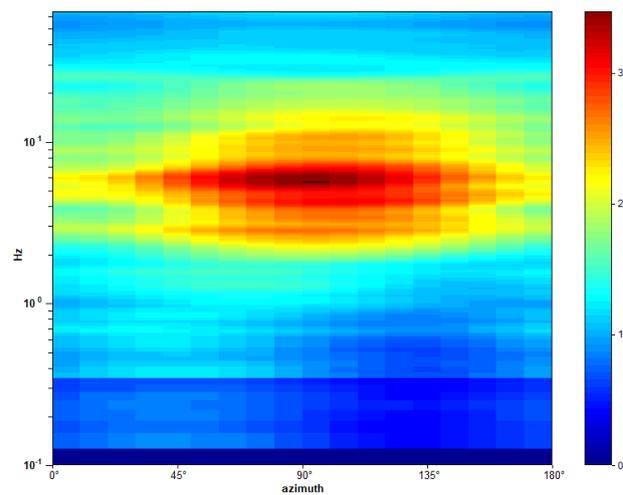
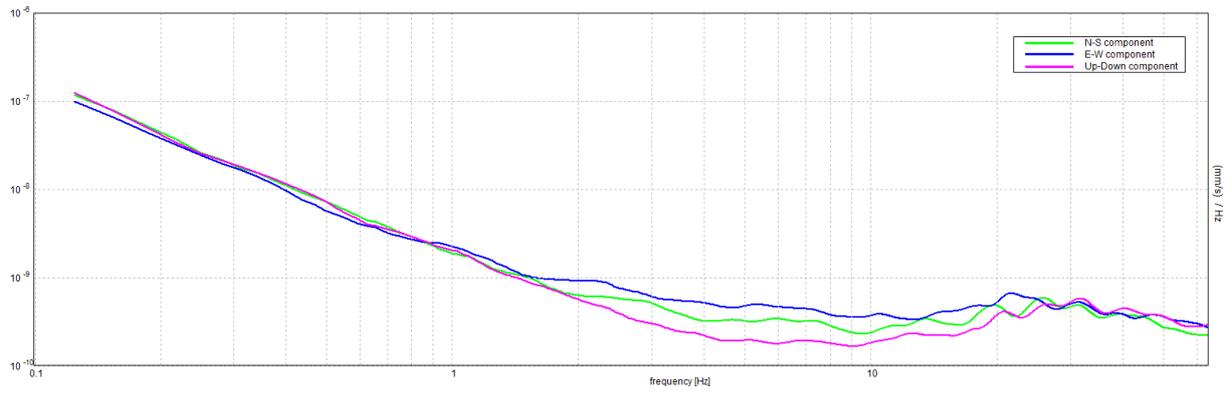
HORIZONTAL TO VERTICAL SPECTRAL RATIO

H/V TIME HISTORY

DIRECTIONAL H/V

SINGLE COMPONENT SPECTRA

Max. H/V at 5.94 ± 0.93 Hz (in the range 0.0 - 64.0 Hz).

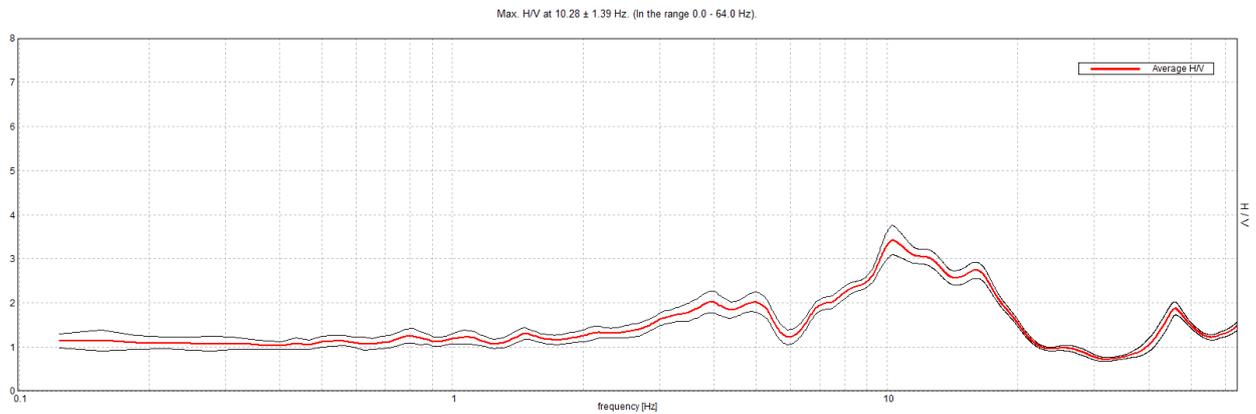
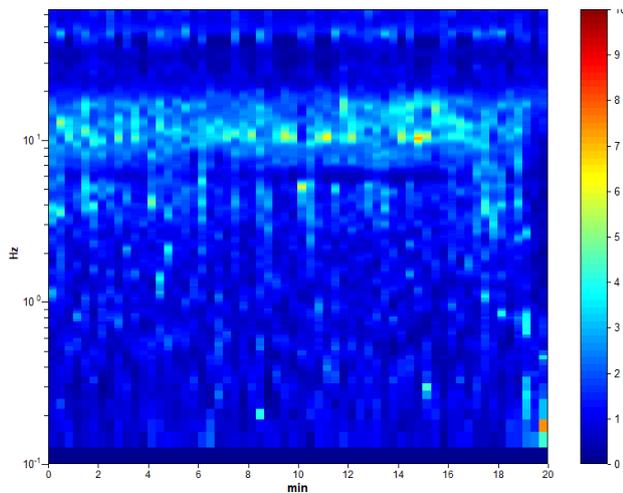
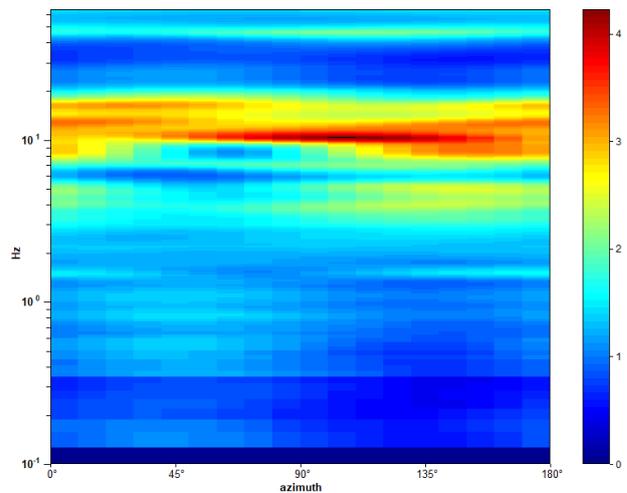
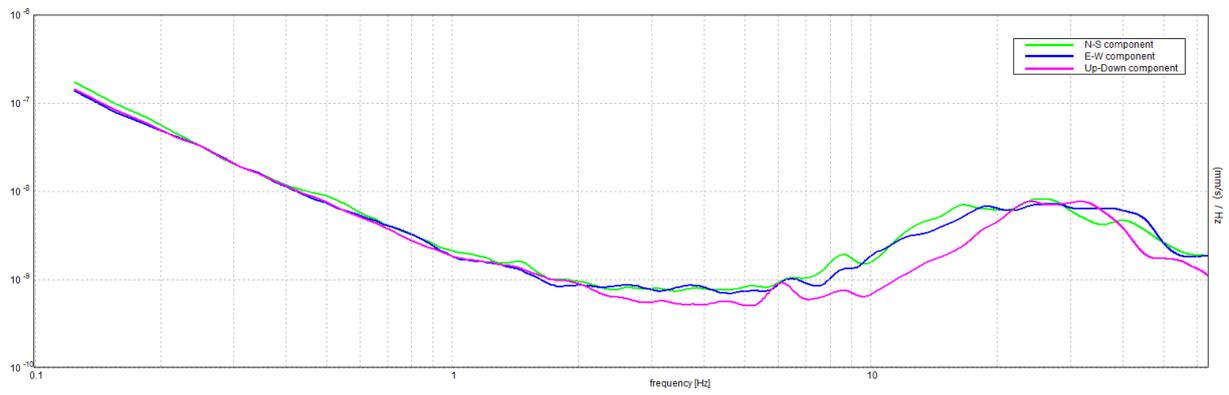
HORIZONTAL TO VERTICAL SPECTRAL RATIO

H/V TIME HISTORY

DIRECTIONAL H/V

SINGLE COMPONENT SPECTRA

Max. H/V at 10.28 ± 1.39 Hz (in the range 0.0 - 64.0 Hz).
