OGGETTO: INTERVENTI DI BONIFICA/MESSA IN SICUREZZA PERMANENTE E RIPRISTINO AMBIENTALE DELL'AREA DI CAVA DI "MONTE CALVARIO" PER LA FRUIBILITA' A PARCO. - C.U.P.: C84G15000000001

**INTERVENTI DI BONIFICA / MESSA IN SICUREZZA
PERMANENTE E RIPRISTINO AMBIENTALE DELL'AREA DI
CAVA DI "MONTE CALVARIO" PER LA FRUIBILITÀ A PARCO**

RELAZIONE GEOLOGICA

L'area in esame è caratterizzata da una morfologia e da una genesi piuttosto complessa e articolata. La genesi delle lave affioranti è legata alla presenza di due fessure eruttive sub-parallele distanti tra loro circa 24 metri, di cui quella più ad Est orientata NNE-SSW e quella più ad Ovest, sovrastante l'abitato di Biancavilla, orientata N-S. L'attività di tali fessure eruttive aveva portato alla formazione di due conetti costituiti da una alternanza di scorie, lave autobrecciate e colate laviche, ancora leggibile in ciò che resta a seguito dello sbancamento effettuato dall'attività estrattiva.

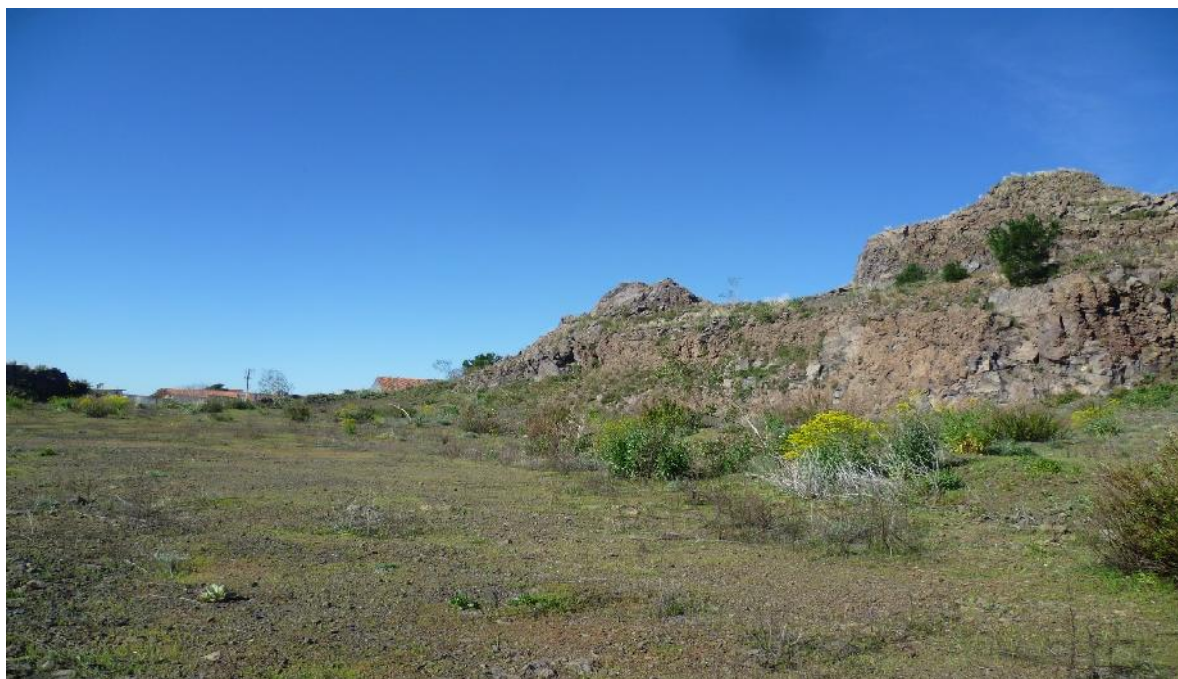
Figura 4 – Settore orientale della cava con dettaglio della lava autobrecciata.

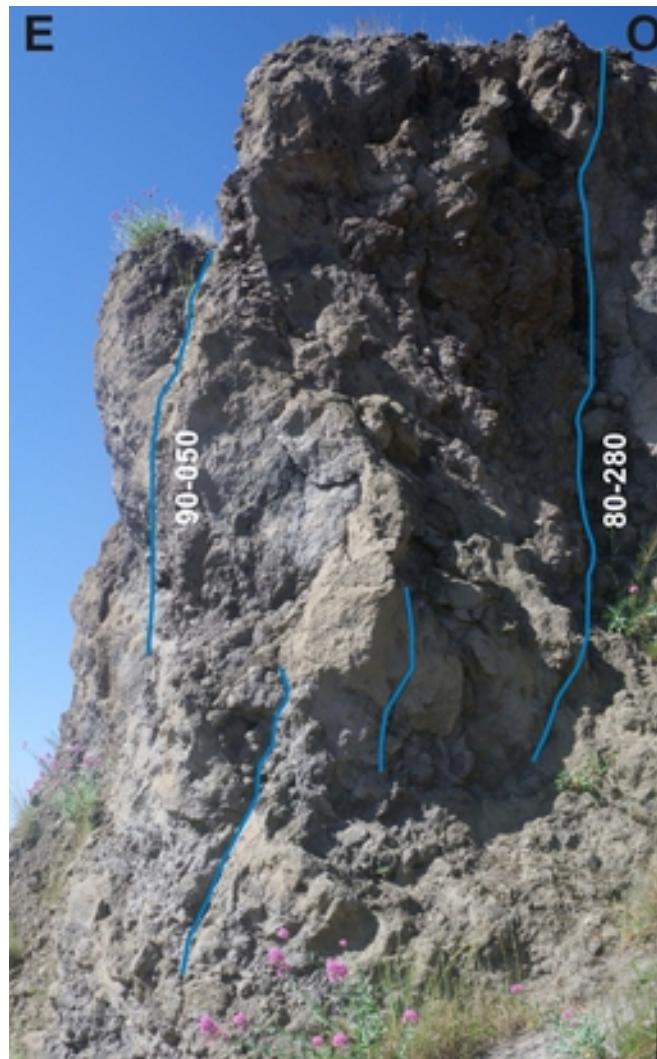
La parete è interessata da un sistema di discontinuità ad alto angolo \approx alla parete (ben visibili nella piccola sezione esposta a N della nicchia settentrionale. Le discontinuità sono regolari e continue ($>7-8$ m) e aperte (cm). Un altro sistema di discontinuità a medio e alto angolo è generalmente trasversale alla parete. Fratture minori e meno regolari interessano sia la lava compatta che la massa brecciata.

Una porzione della parete a margine della nicchia N risulta isolata da discontinuità longitudinali al retro e da una trasversale sul lato S. Questa porzione è sostenuta da materiale brecciato che mostra segni di erosione al contatto con la soprastante lava compatta e piccoli scavarnamenti

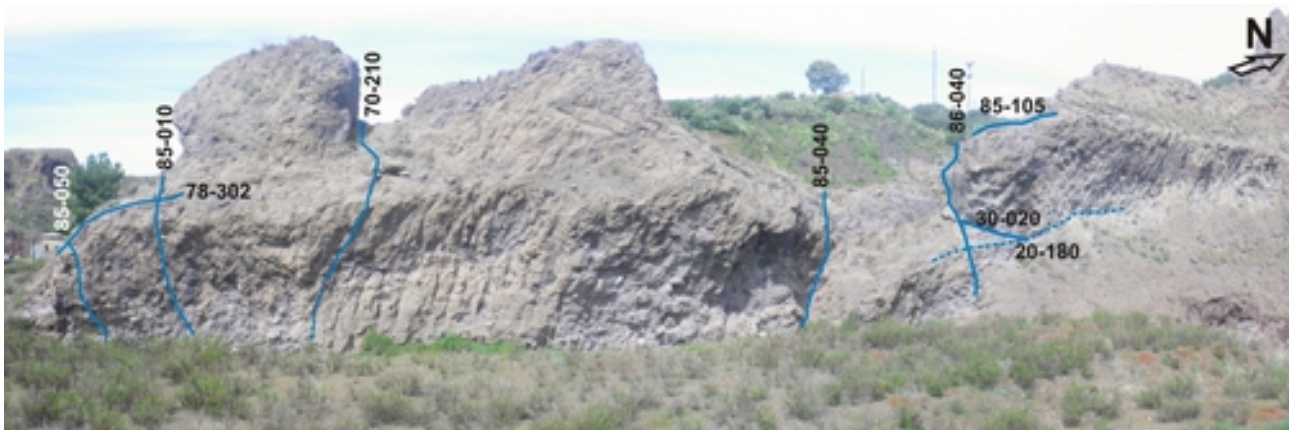
Nella stretta sezione trasversale alla dorsale si riscontrano discontinuità ad alto angolo circa parallele alla parete (mediamente ~80-305). Potenziale ribaltamento.

Estremità di DCE-5 vista da S.

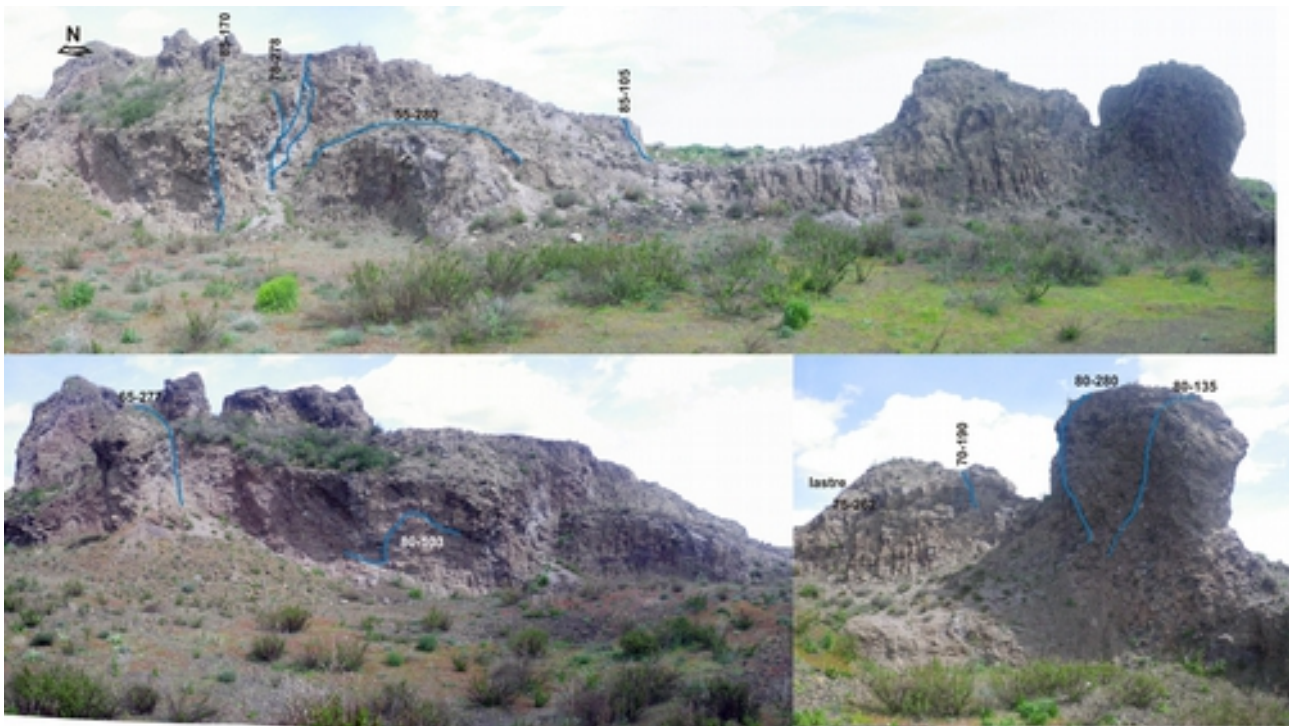
In DCO-35 grosso torrione strapiombante (~75°) ad O; è isolato da discontinuità che attraversano l'intera dorsale (80-280 e 80-132), il suo appoggio a NO, su materiale eterogeneo, ha evidenze di erosione. Proseguendo a N, lastre di vario spessore sono isolate da discontinuità con direzione circa parallela alla parete.

In alto DCO-34; in basso a sinistra dettaglio della porzione Nord (DCO-33), a destra della porzione Sud (DCO-35).

Foto DCO-33. Questa porzione di parete è caratterizzata dalla presenza di discontinuità parallele alla parete. Non si riscontrano indizi di instabilità di blocchi di dimensione superiore al m³.

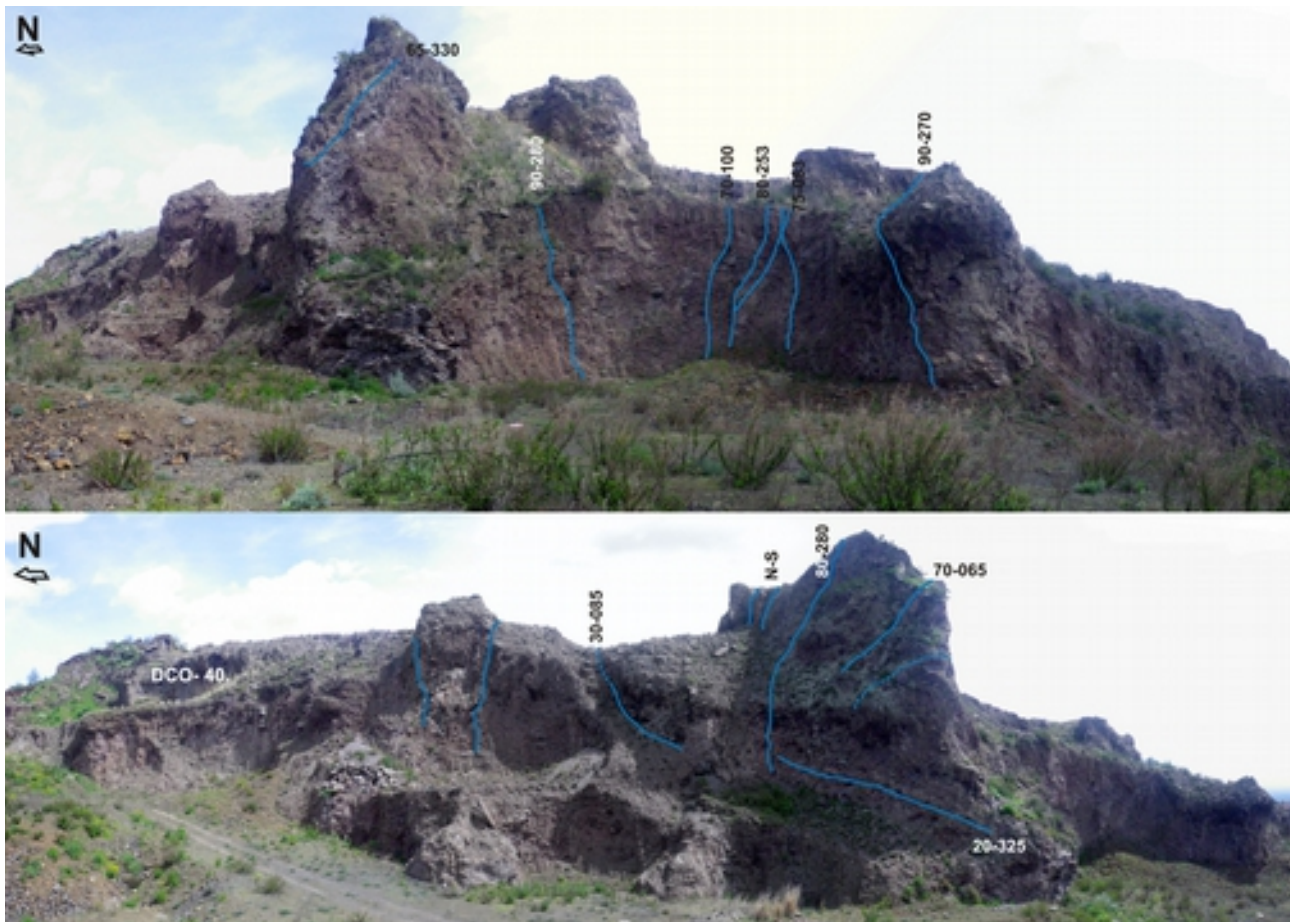
Prosecuzione a Nord di DCO-34. L'elemento più evidente è un grosso sperone (h~20m). in posizione avanzata rispetto alla direzione media della parete. Questo è isolato alle spalle da una discontinuità ad alto angolo. Lo sperone è composto da porzioni di lava compatta e porzioni di breccia eterogenea; in quest'ultima sono visibili segni di erosione concentrata. L'intera guglia è isolata al retro da una discontinuità (80-280), e porzioni di essa sono a loro volta isolate da fratture minori variamente orientate. In particolare una discontinuità 65-330 potrebbe costituire un piano di scivolamento per una lastrone lavico.

In alto DCO-30; in basso DCO-31

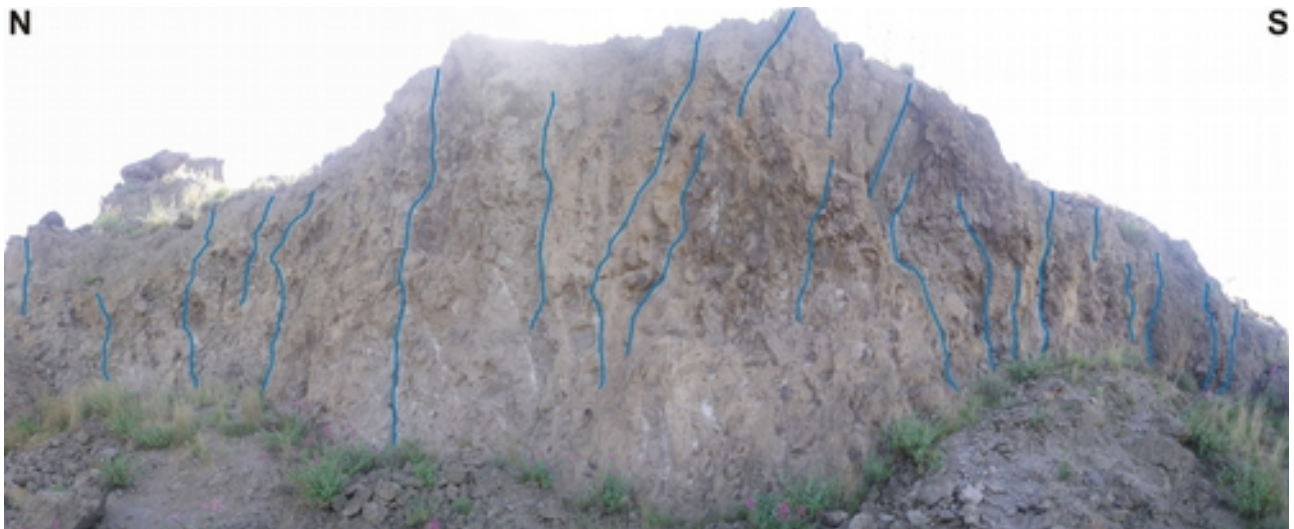
La porzione di parete del gradino superiore è interessata da una serie di discontinuità ad alto angolo che probabilmente interessano la dorsale sino alla parte opposta (85-033; 80-028; 72-072; 89-152; 70-100).

DCO-40. Panoramica della gradinata superiore

In questo tratto si consiglia riprofilatura con angolo pari a Φ .

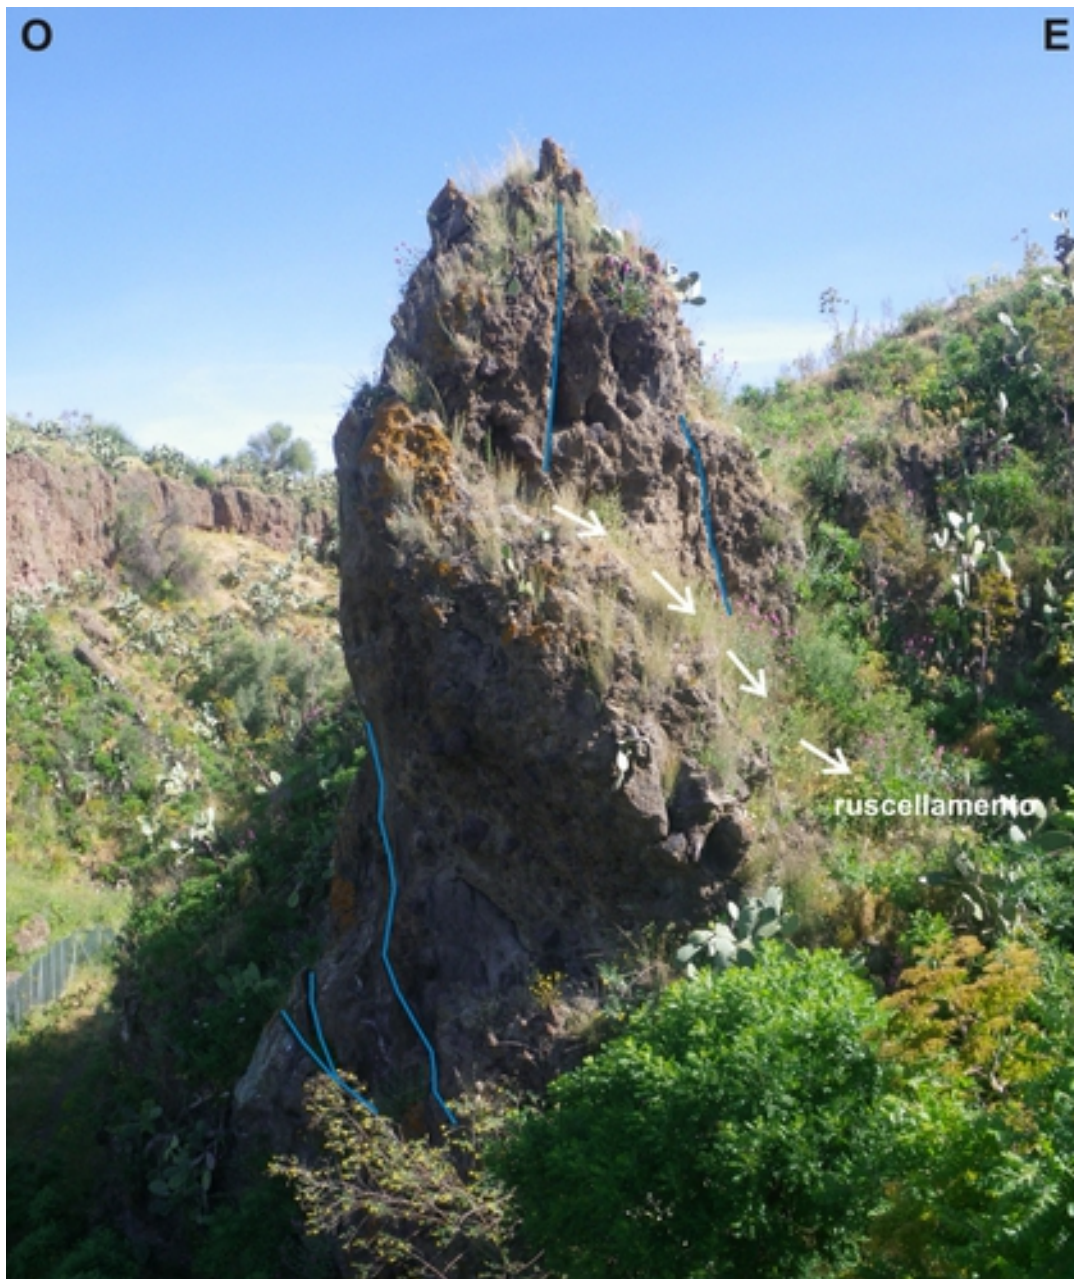
SN-291

Guglia posta all'ingresso del Vallone San Filippo. È costituita da materiale lavico eterogeneo saldato. È apparentemente una morfologia risultante dalla naturale erosione delle acque; non si può escludere l'intervento antropico alla base. Solo pochi elementi sono isolati ($< m^3$) sia sulle pareti che nella parte alta; indizi di ruscellamento sulle pareti. Discontinuità sub-verticali nel lato monte (E-NE).

Si suggerisce disaggio leggero

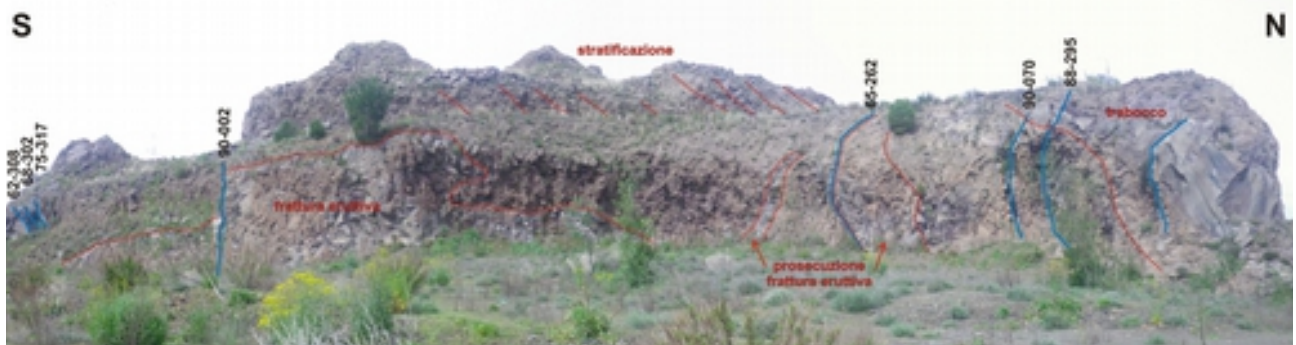
La parete ha andamento curvilineo, interseca un sistema eruttivo e il deposito ad esso adiacente. La geometria della parete determina quindi un'alternanza tra la lava compatta variamente fratturata delle fessure eruttive e un materiale eterogeneo, brecciato e poco coerente. Il sistema eruttivo è composto da due fratture orientate 78-116 (principale) e 65-262 (secondaria).

Le discontinuità principali sono subverticali, interessano la parete nella sua interezza, sono spesso aperte e con visibili segni di alterazione. Un solo blocco di lava compatta nell'estremità NE della parete è isolato al retro da una di queste.

Nella porzione più a S della parete (SO-292) ci sono dei blocchi isolati da discontinuità aperte, in parte disarticolati, suscettibili di ribaltamento.

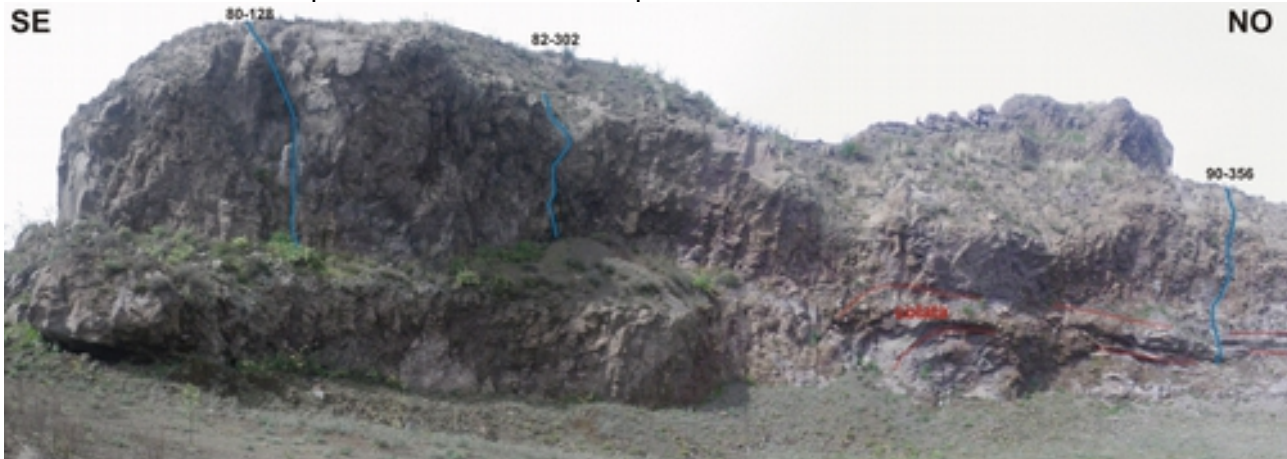
SOI-3

La parete si trova lungo la prosecuzione in direzione Nord della parete SOI-1. Anche questa interseca una fessura eruttiva: colate sub-orizzontali che si raccordano a quello che era il dicco di alimentazione e oggi costituisce l'ossatura della parete. Sono presenti discontinuità ad alto angolo, variamente orientate rispetto alla direzione della parete.

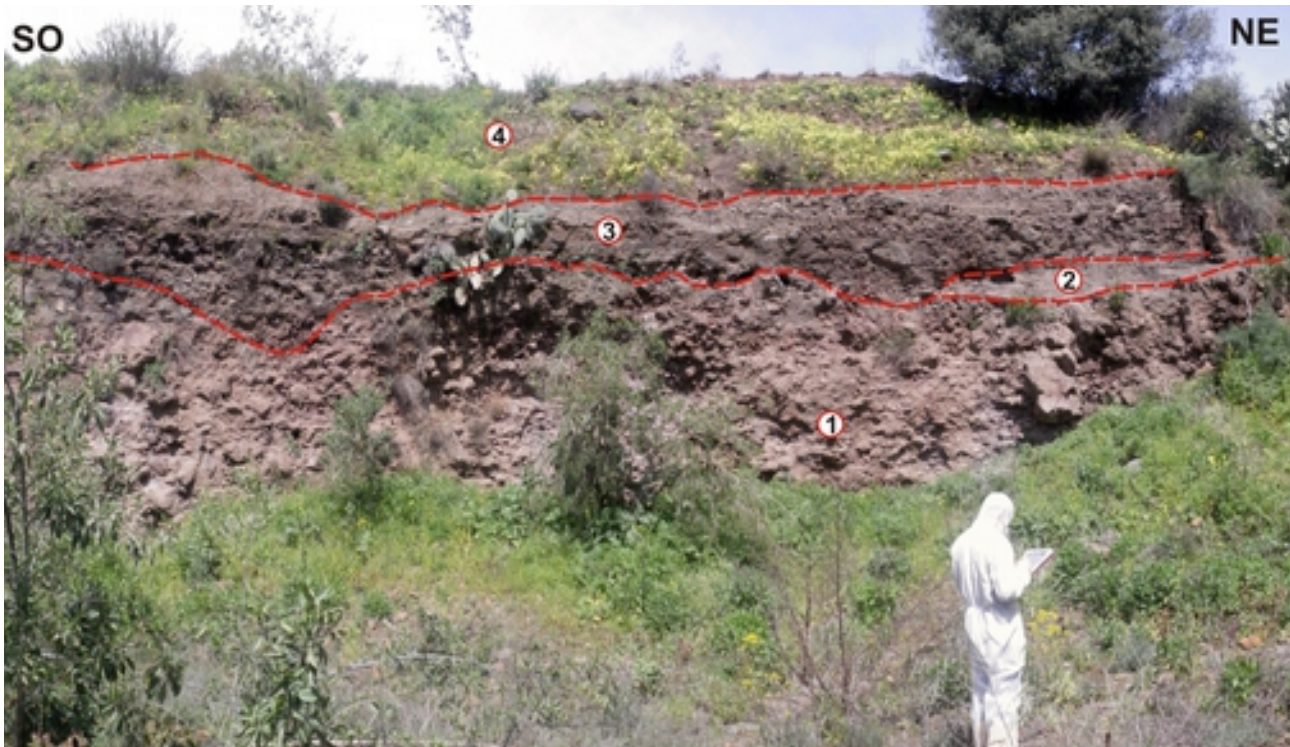
SOI-13

Breccia prossimale con bombe e scorie (1) ricoperta da un deposito fine di caduta (2) nel quale è ben distinguibile una stratificazione suborizzontale e da un deposito rimaneggiato (3) con accenno di gradazione e chiari segni di trasporto ad opera delle acque superficiali. La porzione superiore è costituita da materiale residuo dell'attività estrattiva (4). Questo settore della cava costituiva un basso morfologico tra i centri eruttivi posti ad Est e ad Ovest.

Non sono presenti discontinuità persistenti.

Si suggerisce riprofilatura.

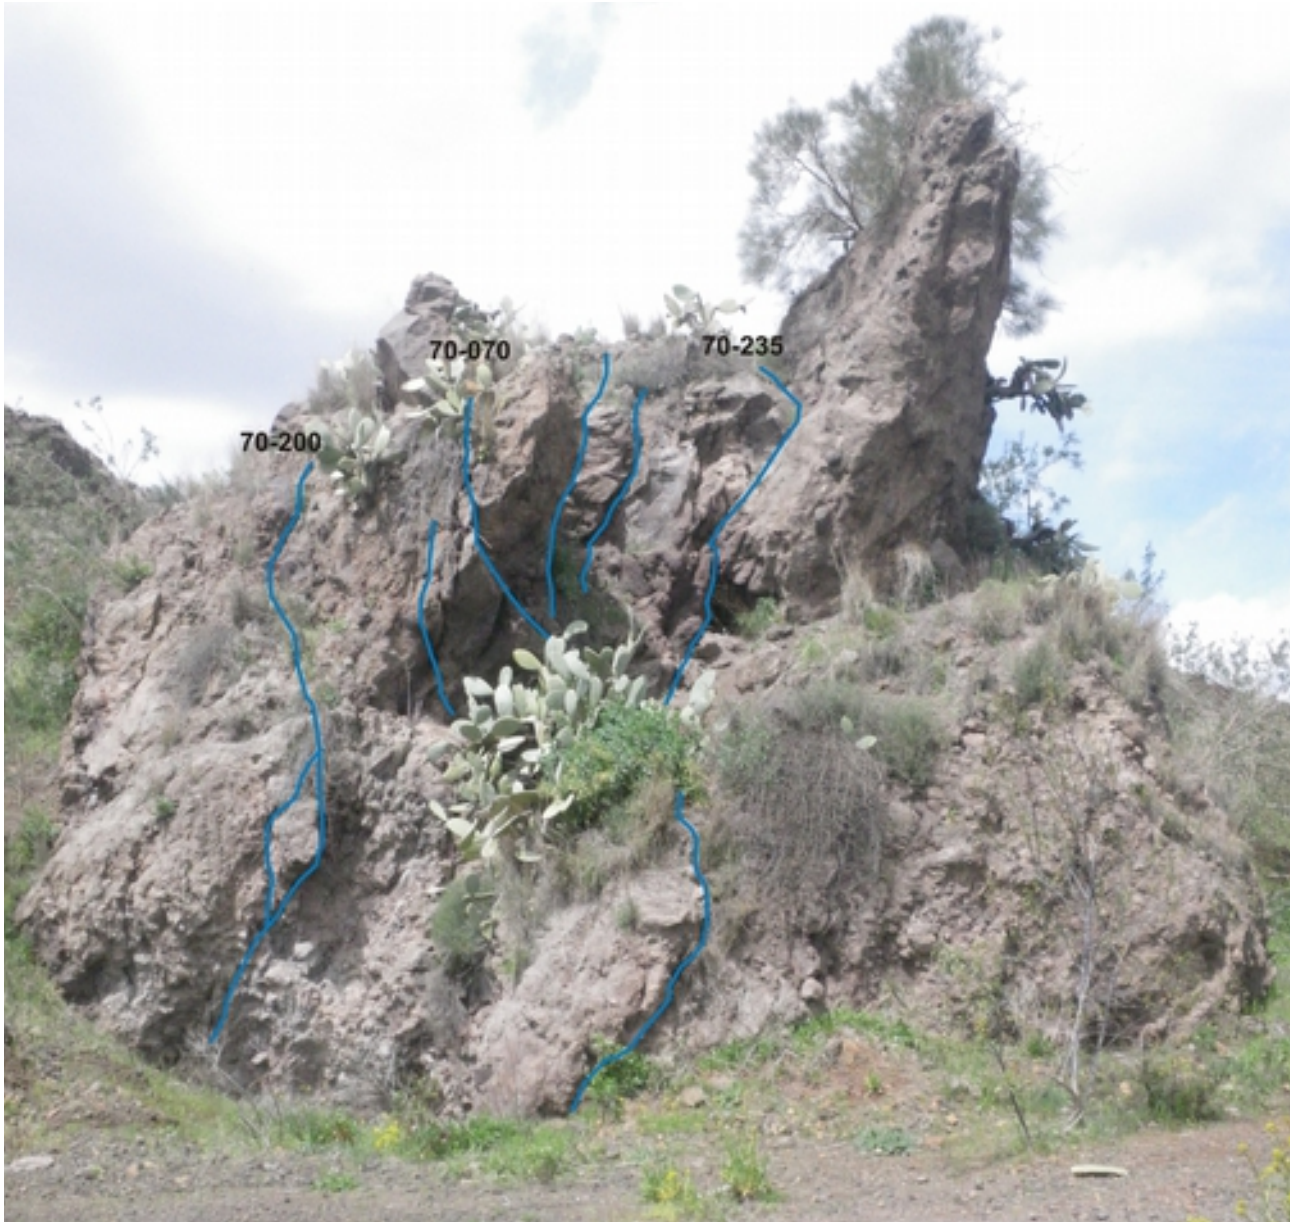
SOI-36

Guglia inclinata verso SE costituita da breccia variamente saldata; la base è costituita da materiale maggiormente sgretolato. L'insieme è molto fratturato (fratture persistenti, aperte, direzione media $70-230 \pm 10$).

Si suggerisce demolizione.

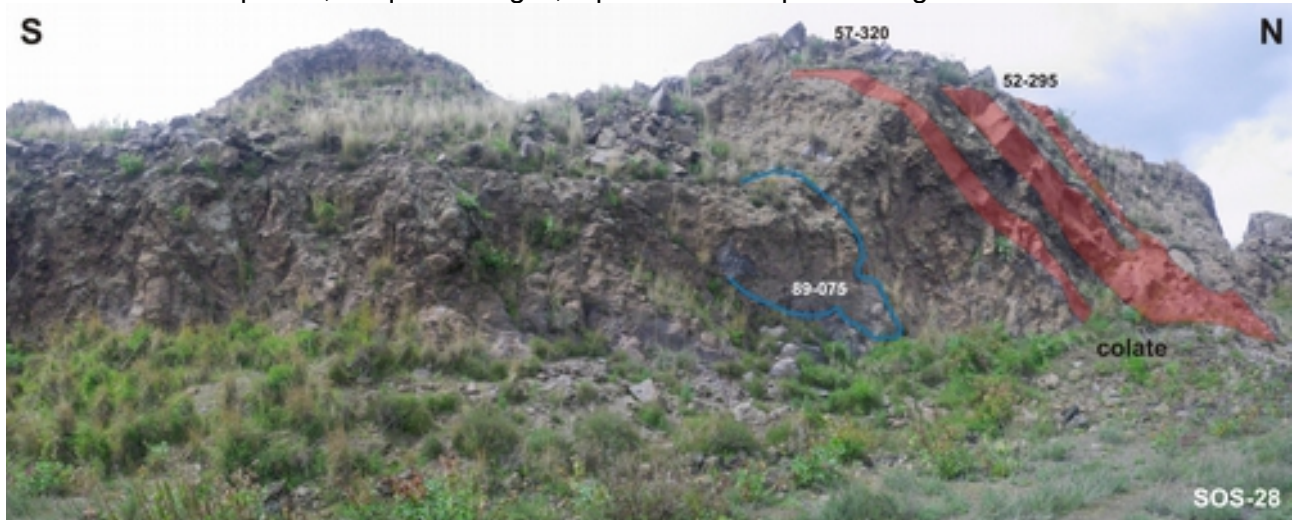
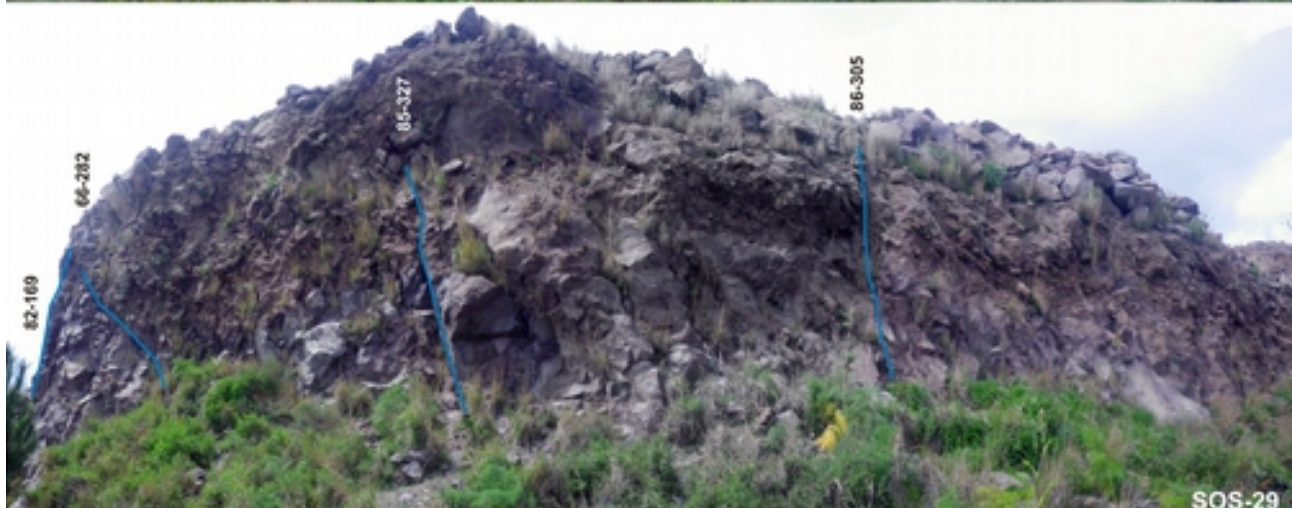
Ancora più a N due banconi di lava compatta all'interno della parete. Spessore ~1m per il 57-320; e fino a 2,5m per il 52-295.

In testa alla parete, fin quasi al ciglio, è presente del riporto con grossi blocchi instabili.

Si suggerisce disaggio e rete in aderenza.

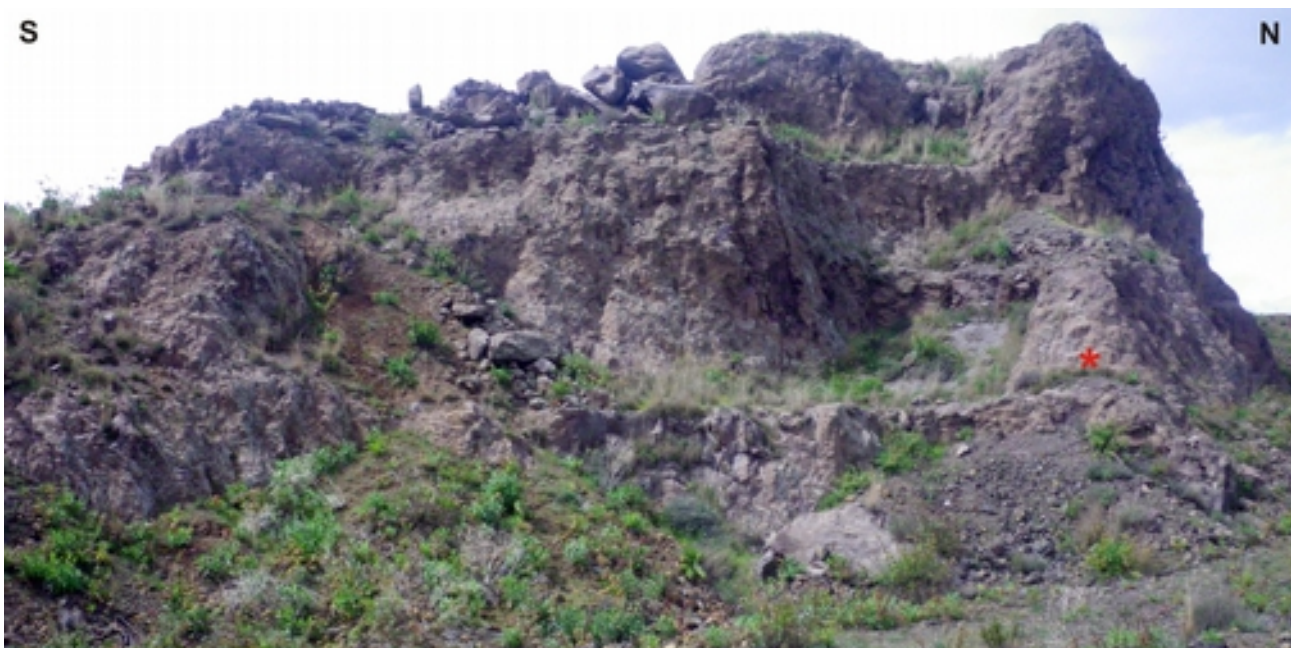
(sclerometro in posizione orizzontale)

SOI-29bis. L'asterisco indica la discontinuità sulla quale sono state eseguite le misure con lo sclerometro.

Si suggerisce disaggio, riprofilatura dell'estremità N e rete in aderenza.

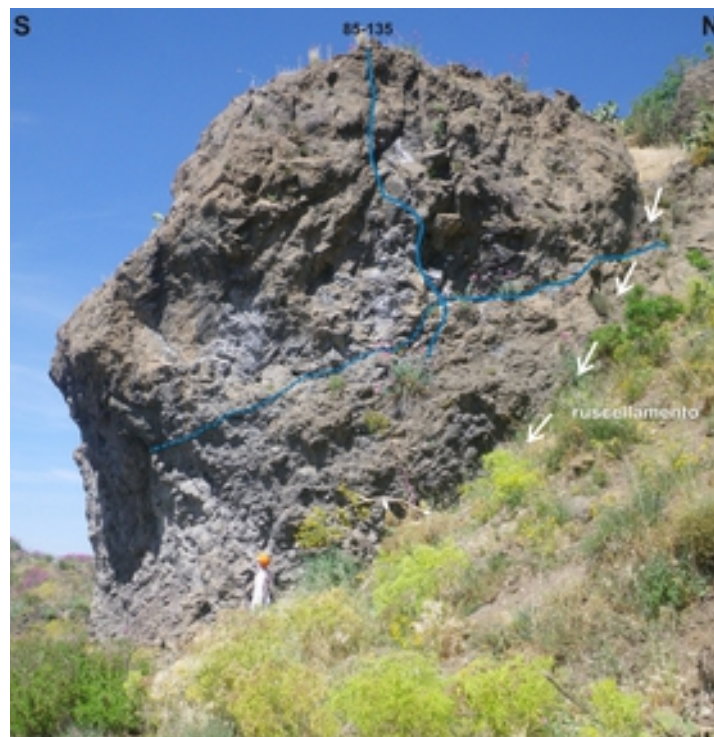
Nel gradino superiore, estremità Est c'è uno sperone di parete strapiombante delimitato alle spalle da un'unica discontinuità orientata 85-315.

SOS-293. Dettaglio dello sperone strapiombante in SOS-16

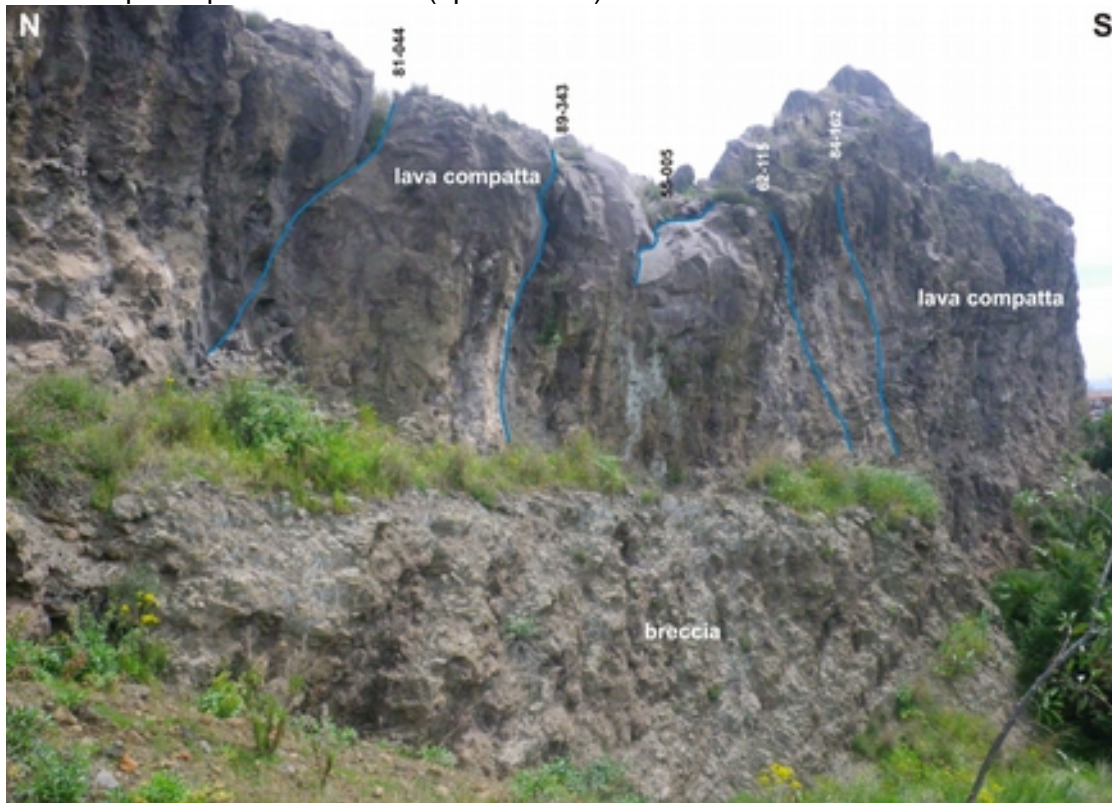
Prosecuzione a Sud di 22 alla quale si aggiunge, più in basso, un secondo gradino. Altezza massima 8-9 m. Questo segmento è meno aggettante del precedente (22). Il materiale incoerente è essenzialmente limitato al gradino inferiore, benché si ritrovi a macchia di leopardo su tutta la parete. È presente una serie di discontinuità principali con le medesime caratteristiche di quelle descritte per la parete in foto 22 (apertura cm).

SOS-23: Dettaglio della discontinuità 89-343.

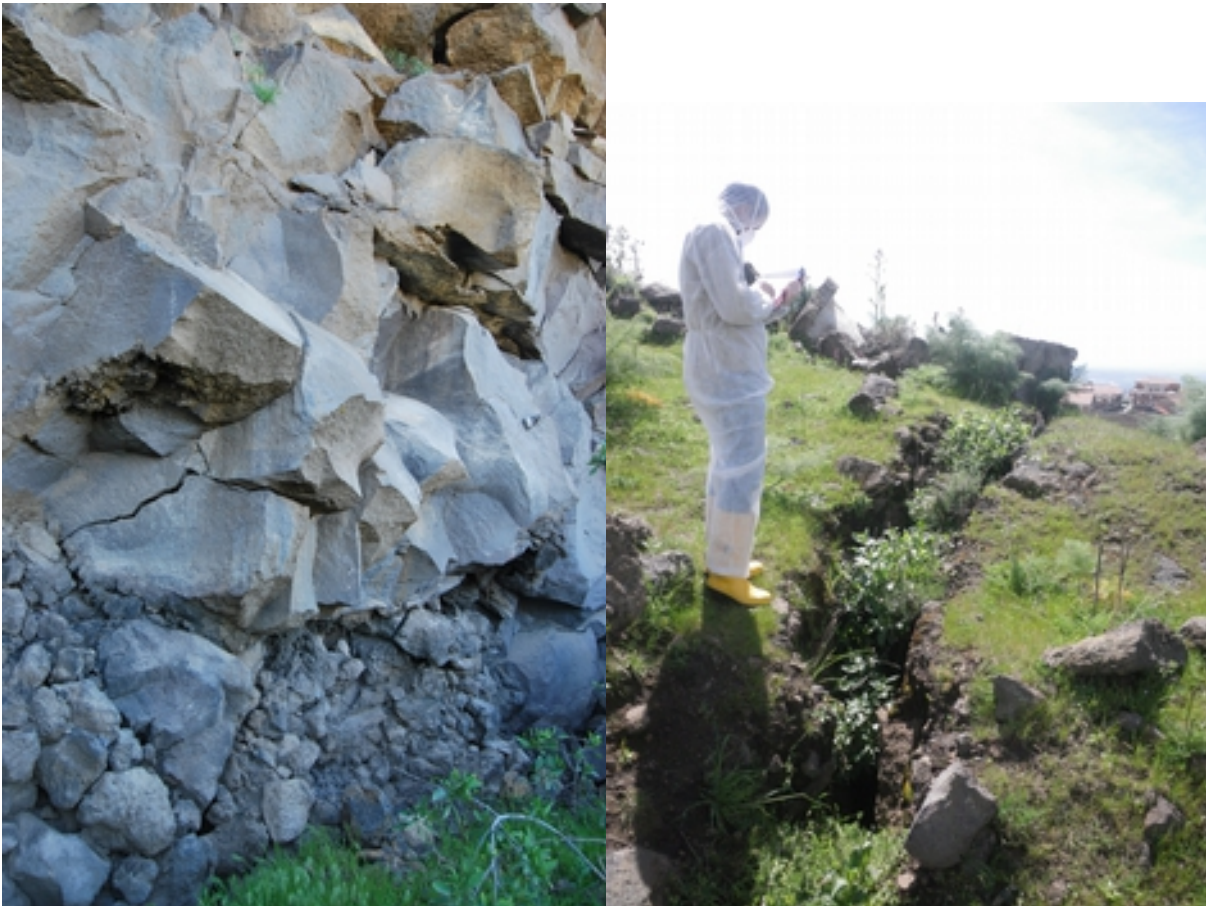
SE-12: Dettaglio del piede e della frattura in testa

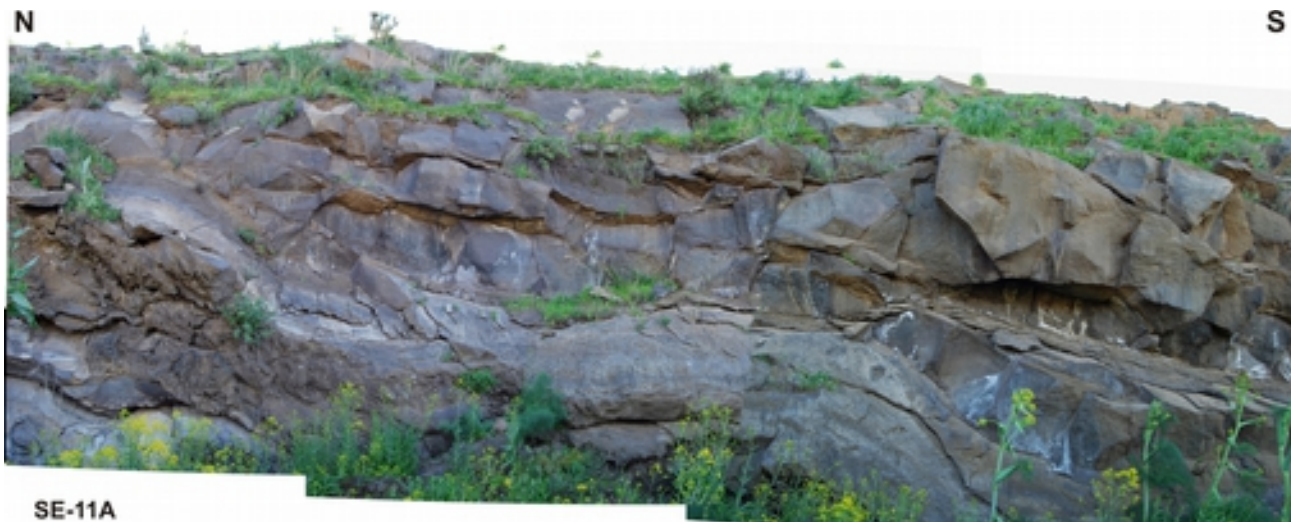
Le discontinuità hanno una persistenza dell'ordine dei metri; generalmente non sono rettilinee se non per brevi tratti, piuttosto hanno andamento curvo alla scala metrica e sub-metrica.

Le discontinuità isolano blocchi di varie dimensioni. In testa alla parte sono presenti blocchi decimetrici (e anche più) in condizioni prossime al crollo; alla base della parete sono presenti blocchi già crollati.

Misurati i valori di rimbalzo e JRC su discontinuità A (frana poggio, irregolare) e B (verticale, taglio fresco).

A	rimbalzo 38,2 (media aritmetica)	dev. St: 5,9	JRC	12-14 e 16-18
B	rimbalzo 55,2 (media troncata)	dev. St: 5,4	JRC	4-6 e 8-10

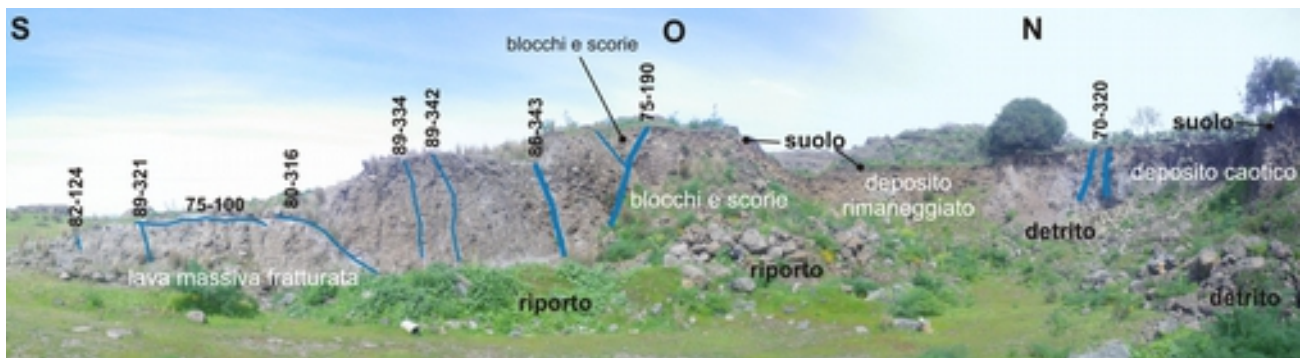
- Il segmento NO è composto da blocchi e scorie caotiche e da una matrice ghiaioso-sabbiosa (foto 344); non dà l'impressione di essere un deposito rimaneggiato. In alcuni tratti, porzioni di lava compatta si intravedono posteriormente, come se i due materiali siano in continuità laterale. A differenza del materiale "spalmato" sul segmento O, quest'ultimo non presenta segni distinti di alterazione e fumarizzazione. È presente un livello di suolo con spessore variabile fino a circa 40 cm.

- Il segmento NE è in parte fuori dalla foto 9. Altezza variabile da 4 a 5 m circa. È prevalentemente costituito da un deposito caotico di blocchi in matrice sabbioso-ghiaiosa che a differenza del precedente sembra rimaneggiato e la frazione fine è maggiore rispetto ai blocchi. Al piede della parete, che è in arretramento (radici scoperte degli alberi) è presente un detrito di falda.

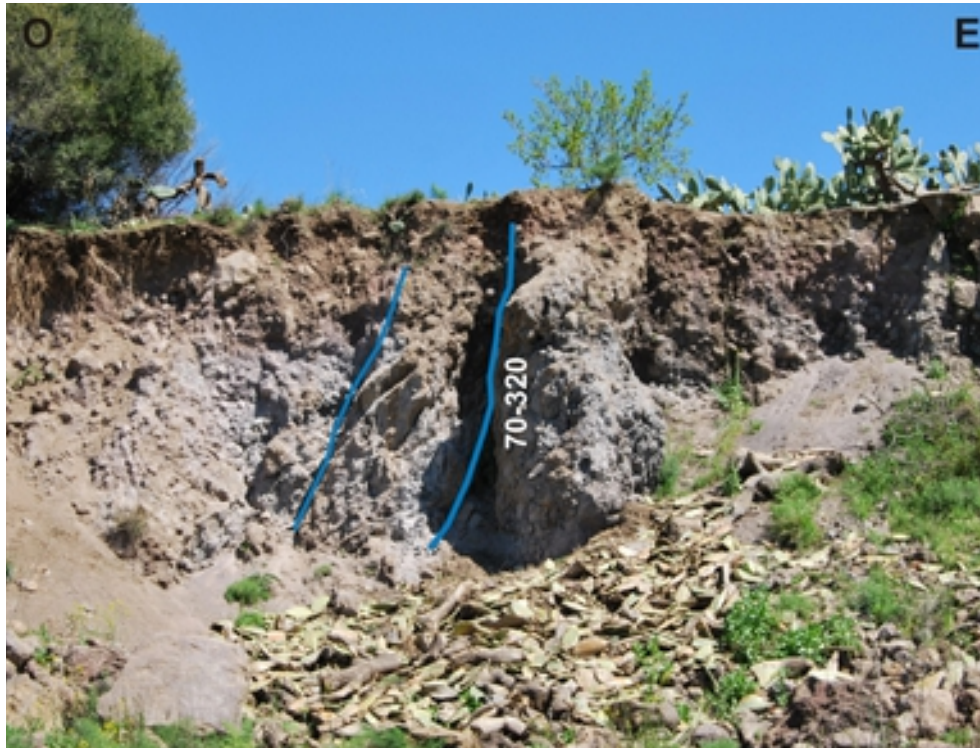
Particolare del segmento nord-orientale di SE-9

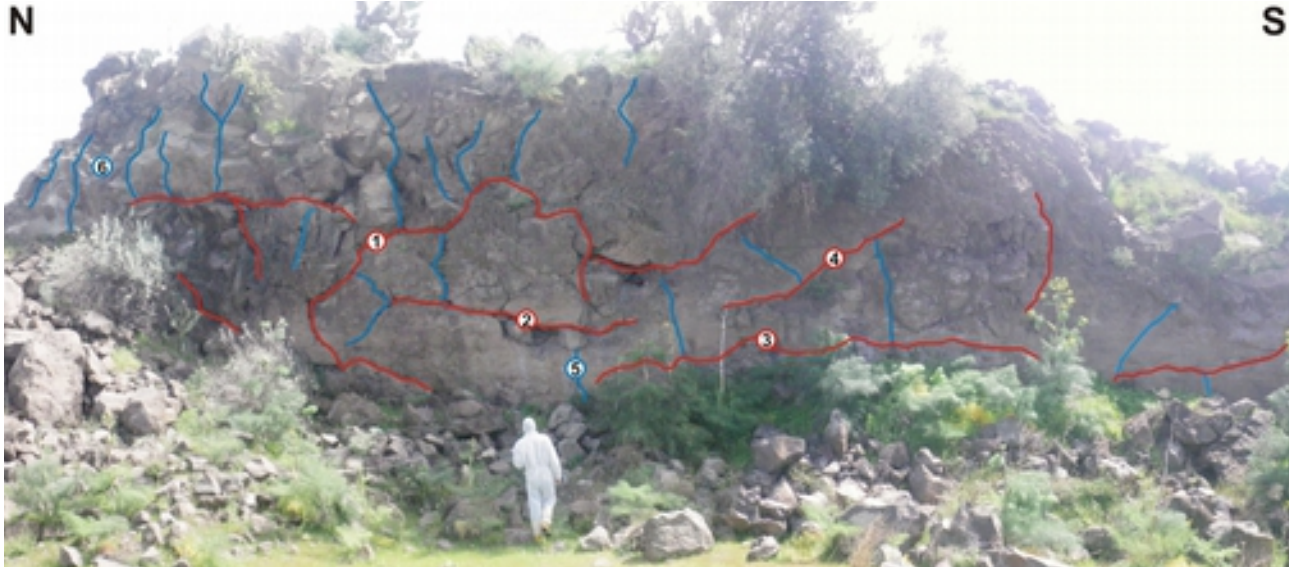
Le fratture legate al flusso hanno persistenza maggiore, sono curvilinee e direzione pressoché parallela a quella della parete (in rosso sulla foto). L'angolo di immersione è molto variabile, pertanto intersecano la parte con diverse geometrie (da franapoggio a reggipoggio ad alto angolo).

L'insieme delle due tipologie di discontinuità determina possibili blocchi a rischio scivolamento nella parte superiore della parete, e blocchi a rischio ribaltamento nella parte inferiore.

1: da 60-102 a 65-282; 2: 44-291; 3: 82-104; 4: 60-304; 5: 89-205; 6: 70-340, 70-050; 89-132; 80-225.

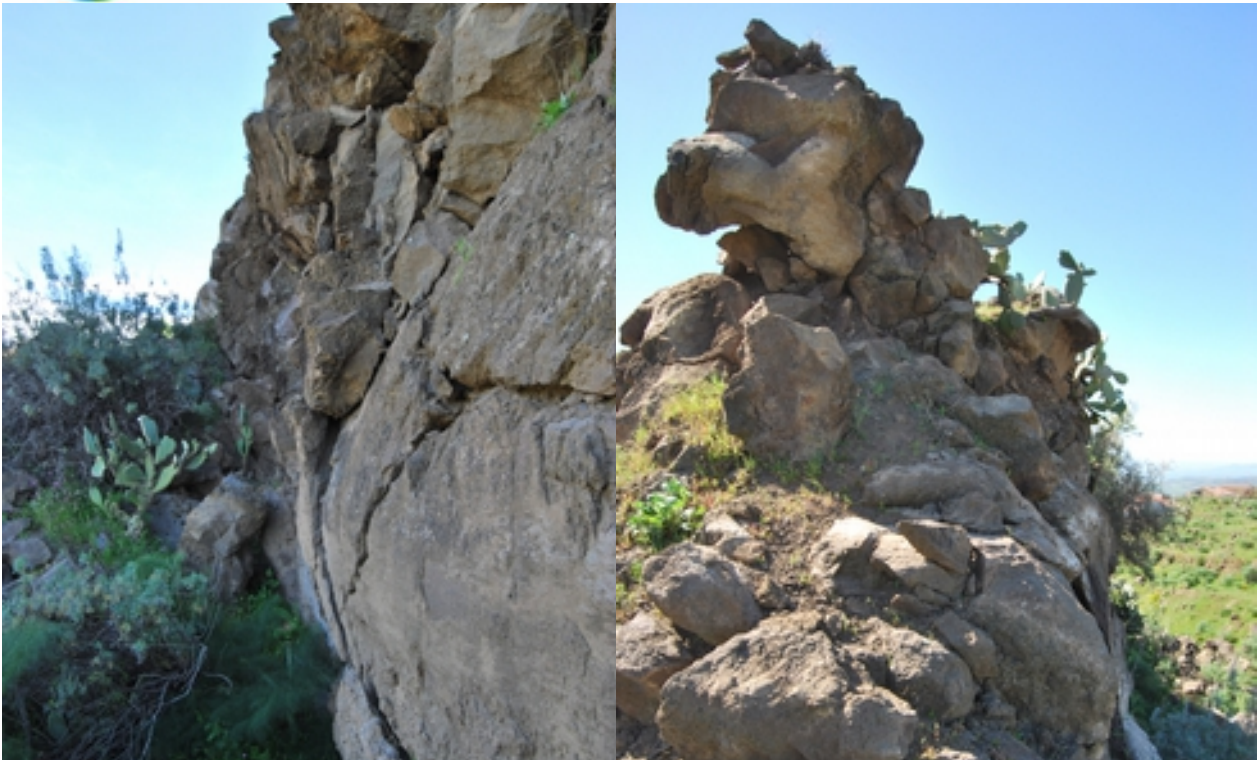
Dettaglio della faccia e del ciglio della parete SE-10.

Si suggerisce disgaggio e rete in aderenza.

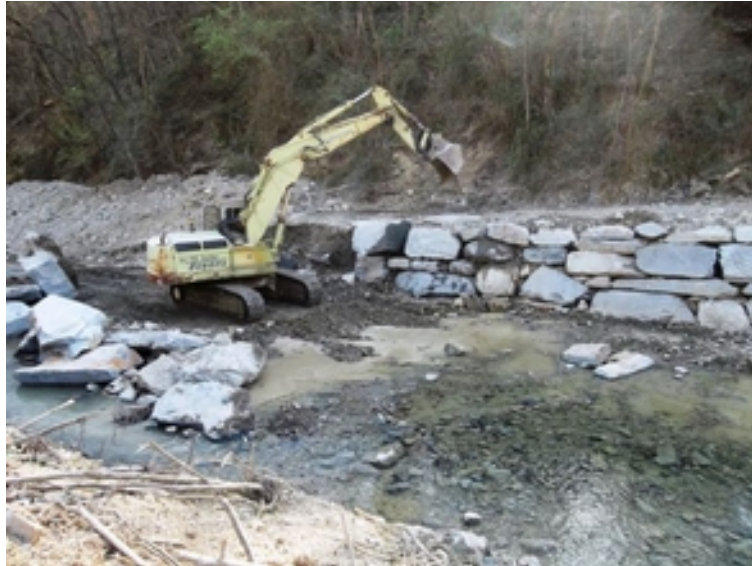
SCOGLIERA DI MASSI CICLOPICI

Esempio di lavorazione. I massi possono essere incastrati anche caoticamente, nel nostro caso l'obiettivo è costruire una scogliera che si oppone ad eventuali cedimenti della parete rocciosa.
