PROGETTO DEI LAVORI DI MANUTENZIONE STRAORDINARIA DEL SISTEMA
DI TENUTA DELLA DIGA SAN GIOVANNI NEL TERRITORIO
DEL COMUNE DI NARO (AG) (SCHEDA INTERVENTO N. 080)

PROGETTO ESECUTIVO

RELAZIONE PAESAGGISTICA

GEN 1.3.1.1

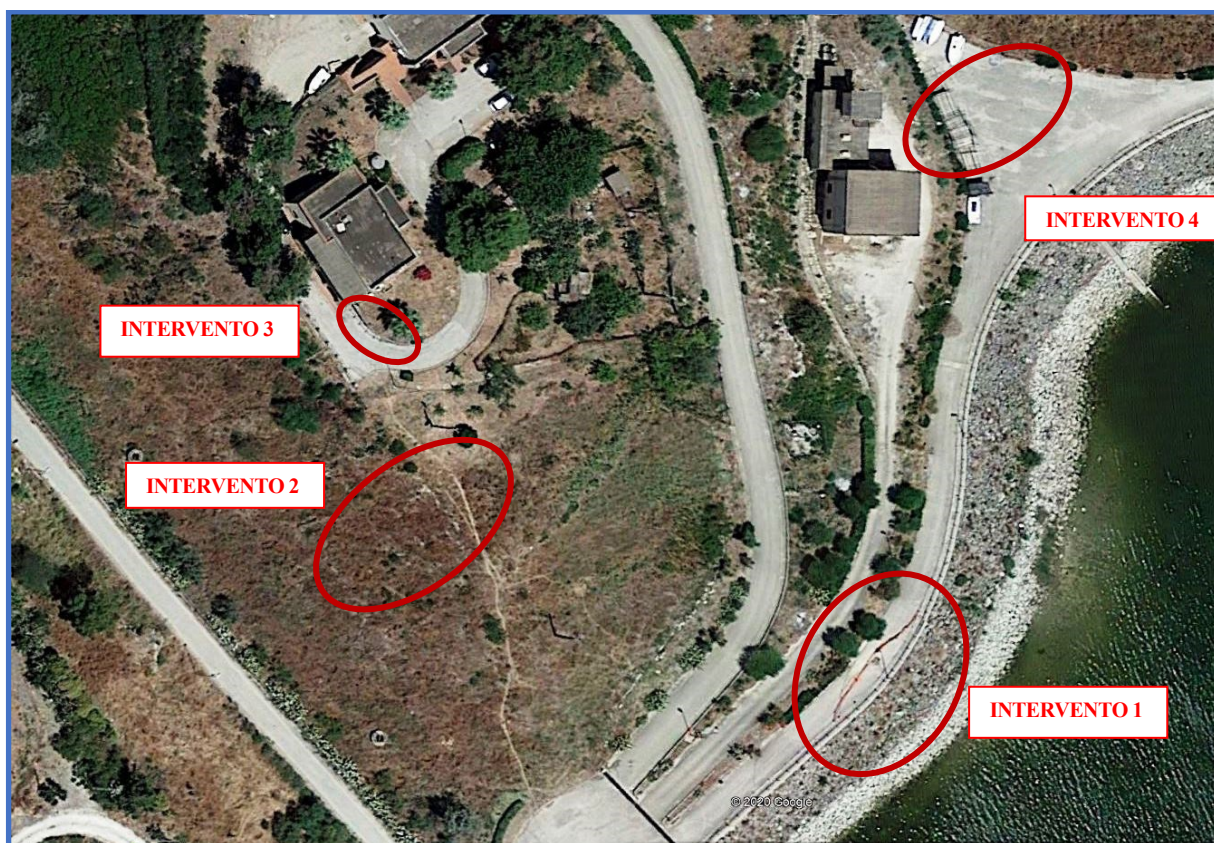
Fig. 5 – Foto aerea delle aree di intervento

Nella figura seguente si riporta l'ubicazione dissesti e degli interventi che interessano la viabilità della strada circumlacuale (Interventi 1 e 4), il versante a valle della casa di guardia (Intervento 2) e la viabilità a ridosso della casa di guardia (Intervento 3).

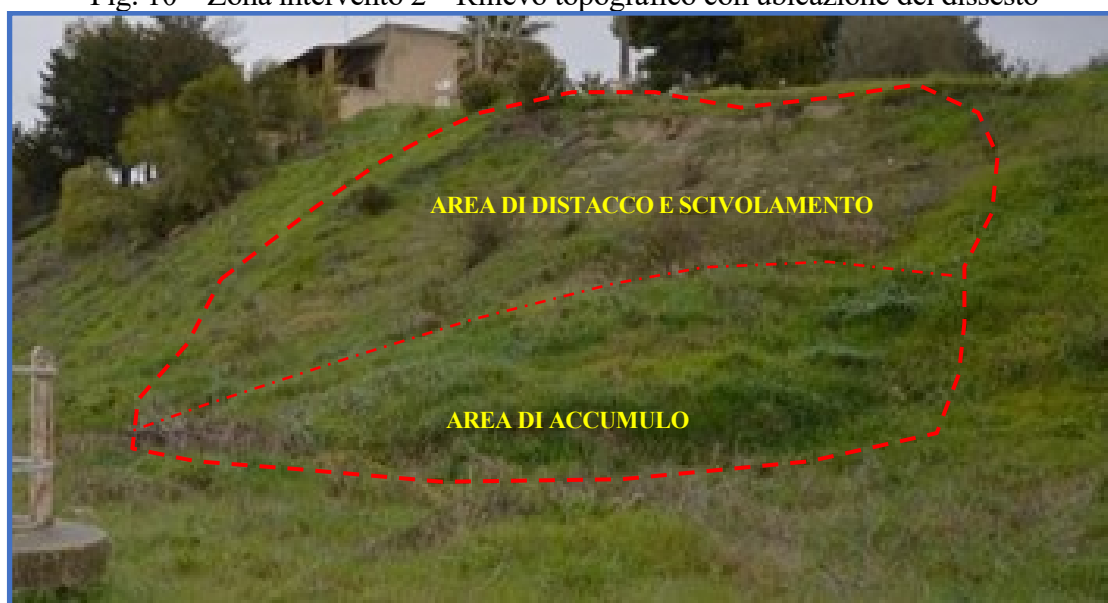
Fig. 11 – Zona intervento 2

Il secondo dissesto interessa un tratto del pendio che si sviluppa tra la casa di guardia e l'ingresso alla diga (figg. 10 e 11). Il versante che inizialmente aveva una pendenza di circa 30° è franato, probabilmente, a causa di una perdita nel tubo dell'acqua che passava sul ciglio della scarpata.

A distanza di alcuni anni, è oggi perfettamente riconoscibile il contorno della frana e la zona di accumulo. Si tratta di una frana per scivolamento, di spessore prossimo a 2 m, che ha interessato i materiali detritici derivanti dalle attività di movimentazione delle terre effettuate durante il periodo di realizzazione della diga. Il dissesto ha una estensione di 25 m in larghezza di 20 m in lunghezza.

Sulla testa della frana è presente una linea citofonica interrata, quella idraulica è stata dismessa.
