# COMUNE DI CALASCIBETTA

# PROGETTO ESECUTIVO

LAVORI DI CONSOLIDAMENTO COSTONE ROCCIOSO ABITATO  
ZONA NORD I° STRALCIO  
CUP J31B22000390001

OGGETTO: <b>RELAZIONE GENERALE</b>		ELABORATO <b>1</b>	
		PROG.	
		DATA: <b>OTTOBRE 2022</b>	SCALA:
PROGETTAZIONE E CSP	RESPONSABILE UNICO DEL PROCEDIMENTO	AGGIORNAMENTI	
 	Dott. Arch. Nicolò Mazza	Revisione Marzo 2021	
	DIREZIONE DEI LAVORI	CSE

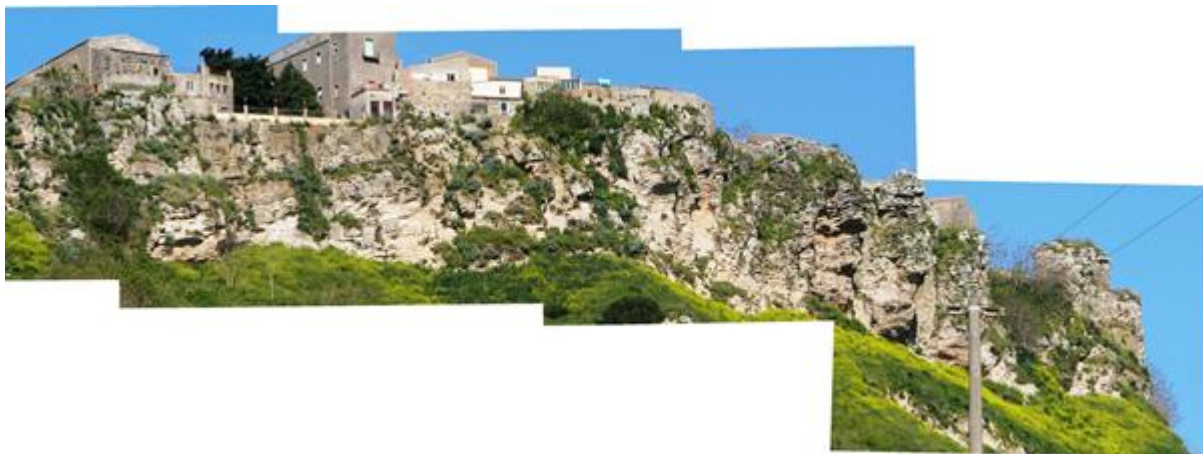
**-Fig. 2 particolare in sx dell'area di intervento**

La limitata porzione del centro abitato analizzato, è soggetta a diffusi fenomeni lungo le scarpate di raccordo tra l'altura su cui si sviluppa l'area urbanizzata e la zona collinare sottostante. Ciò ha determinato il peggiorare progressivo delle situazioni di stabilità dei contrafforti rocciosi che delimitano il centro urbano stesso, che si manifesta in crolli di blocchi arenacei, di cui, i più recenti hanno coinvolto manufatti e infrastrutture nella zona San Pietro- San Matteo.

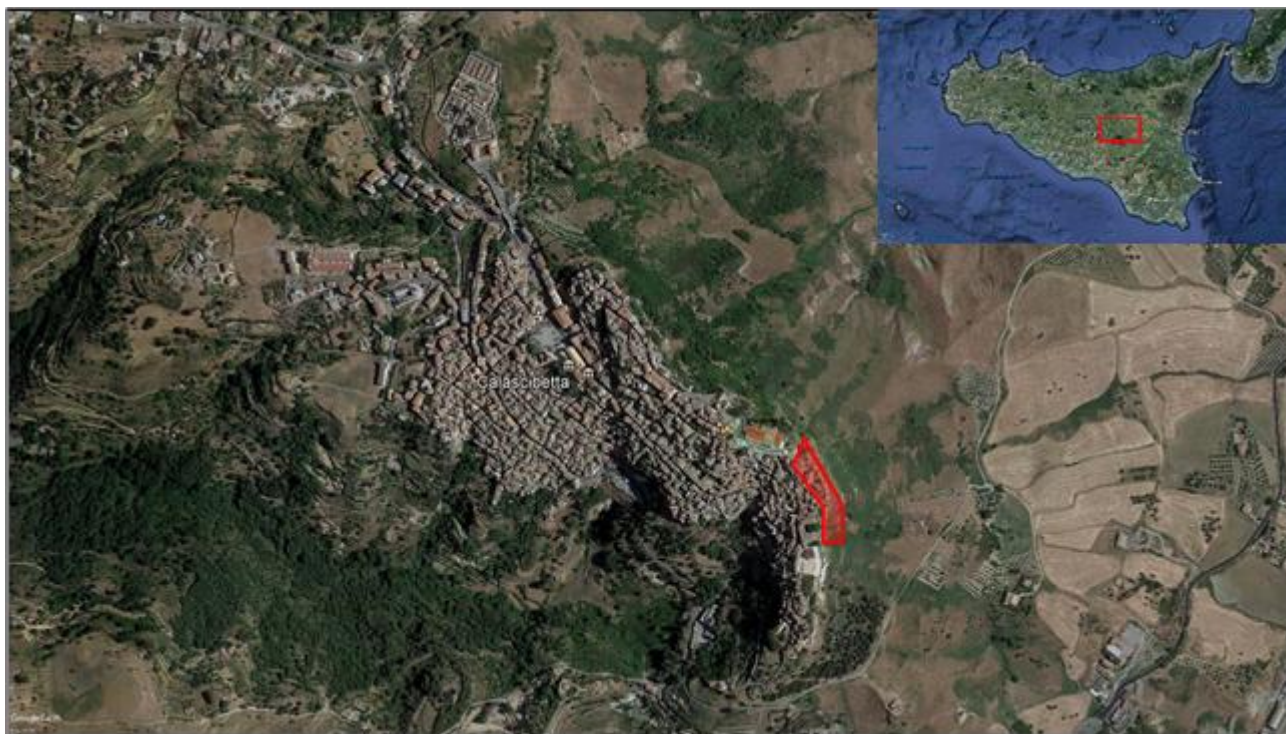
**-Fig. 3 ortofoto**

Nel dettaglio è ubicata in corrispondenza tra il margine nord della piazza San Pietro e comprende un primo tratto del sottostante costone roccioso che nel passato è stato interessato da distacchi di blocchi .

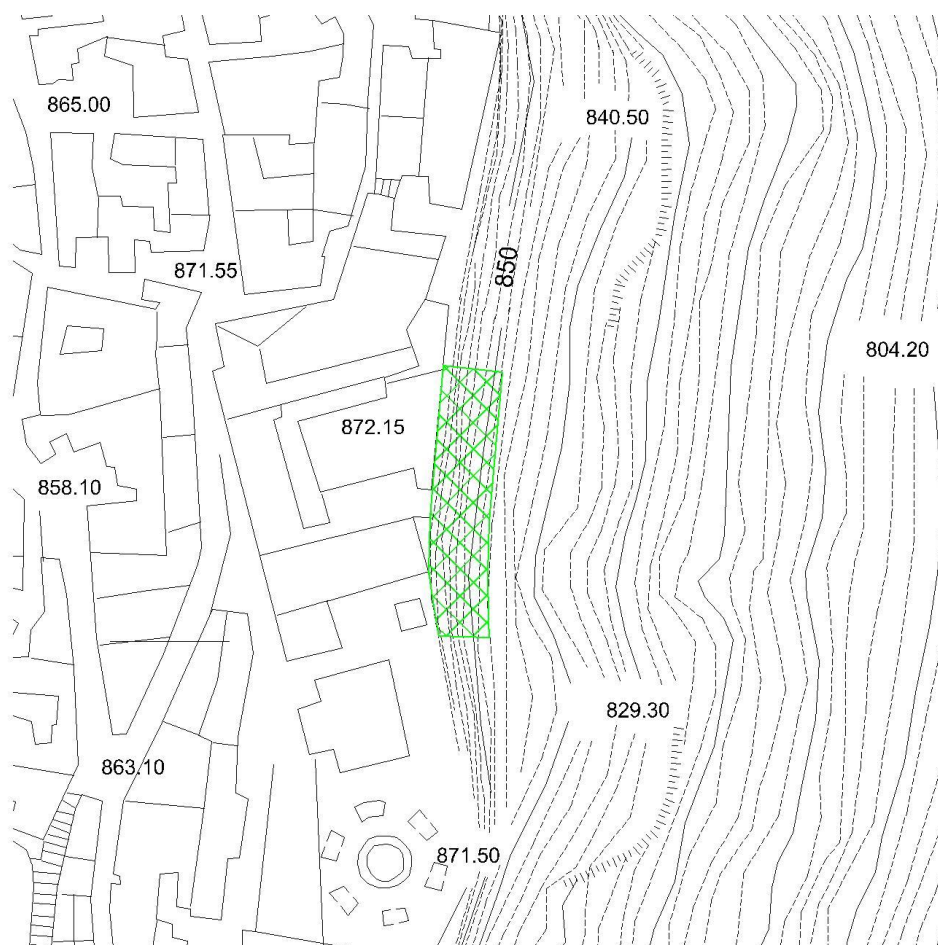
La porzione del costone roccioso complessivamente si sviluppa per circa 250.00 ml lungo la direzione Est Nord-Est del placcone roccioso su cui sorge Calascibetta caratterizzato da un forte declivio a tratti con parete verticale, con abitazioni che si affacciano direttamente sulla sommità della parete.

-Fig. 4 Cartografia-

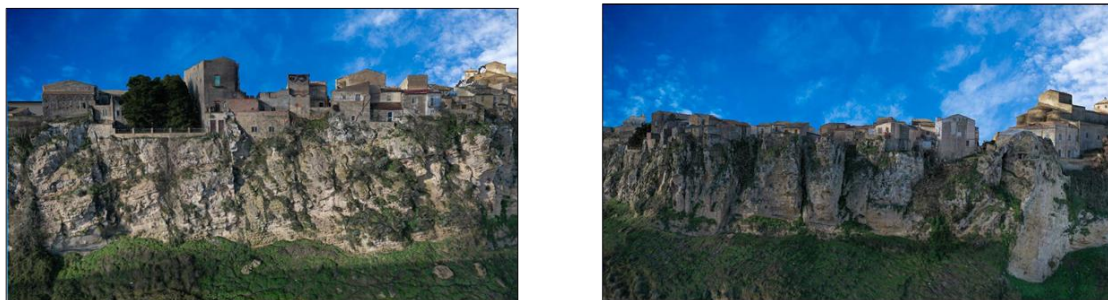
**-Fig. 5 visione dei due versanti, “Est” e “Nord-Est”**

Ad un osservatore posto a valle, ai piedi del costone roccioso si presenta un paesaggio alquanto degradato rappresentato da una imponente scarpata rocciosa quasi verticale, molto fratturata con tanti blocchi posti in posizione di equilibrio instabile e ricoperta a tratti da una vegetazione infestante che ha contribuito con l'apparato radicale al processo di fratturazione dell'ammasso roccioso che forma la parete .

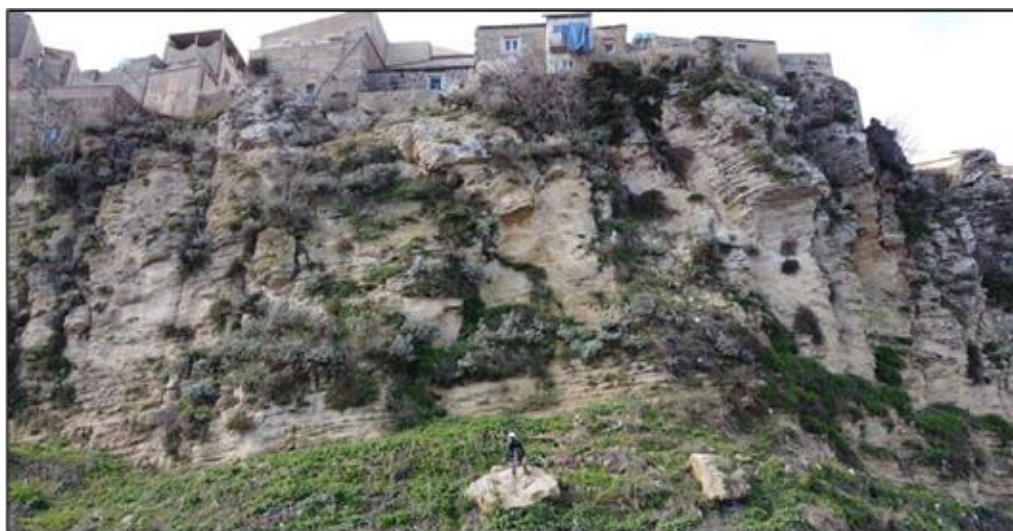
La successione stratigrafica dell’area di studio. Tutti i fronti in studio rappresentano i versanti orientali del corpo roccioso con conseguente giacitura a reggipoggio degli affioramenti calcarenitici. L’indagine in situ della campagna 2009 e del successivo aggiornamento della fine del 2020, hanno evidenziato alcuni massi critici ed in dettaglio sul forte Est i massi denominati ( M1, M2 facente parte del presente intervento di primo stralcio) ed M3,M4 di futura realizzazione e sul fronte Nord-Est (M5,M6,M7,M8 di futura realizzazione) . Nella fase di rilievo del 2020 la stragrande maggioranza di essi risultano ancora nella loro posizione originale, presentando occasionalmente solo limitate perdite di materiale lungo le estremità, fatta eccezione per il masso denominato M5 .

-Fig. 7 masso M5 sul piede del versante (2020)-

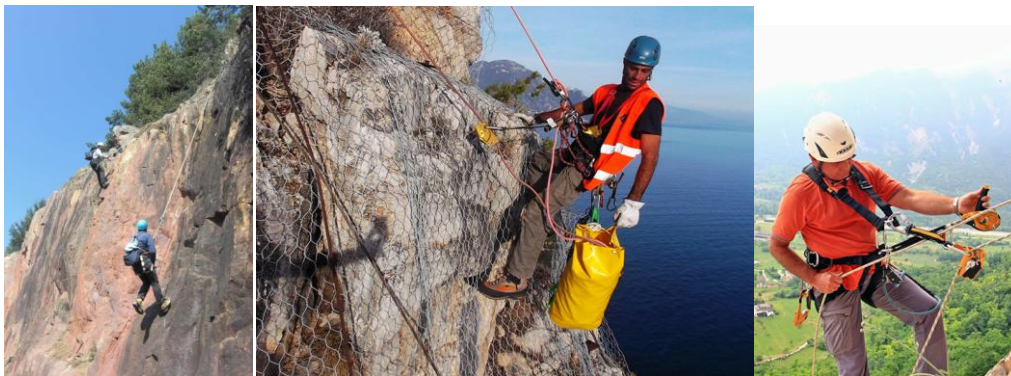
Gli interventi in progetto sono previsti da eseguirsi in parete e quindi con l’ausilio di maestranze altamente specializzate formata da rocciatori e alpinisti all’uopo preparate e idoneamente formate, unitamente ad attrezzatura specialistica sia di sicurezza che di esecuzione delle lavorazioni.

*-Fig. 8 personale altamente specializzato in parete (rocciatori)*

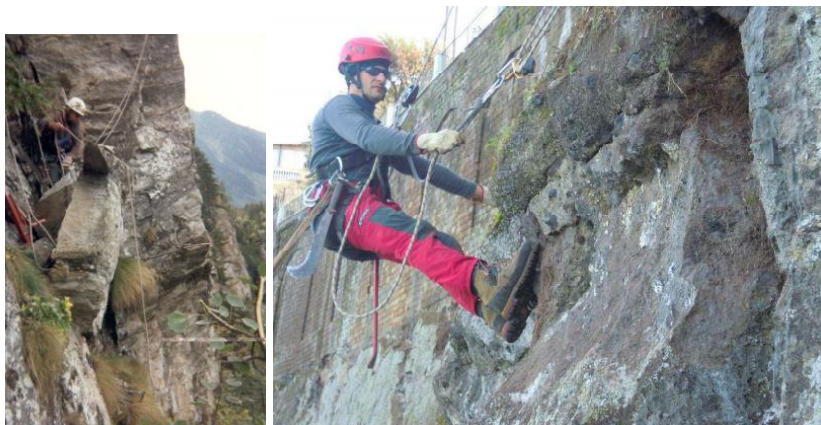
Le lavorazioni prevedono preliminarmente, sulla parte iniziale dell'intero versante Est e Nord-Est, un lavoro di **pulizia dagli arbusti e dalla vegetazione spontanea** ivi presente, al fine di metter perfettamente a vista la parete; seguirà la fase di disgreggio a abbattimento degli elementi instabili presenti ed individuati dalle ispezioni in parete.

*-Fig. 9 fase di disgreggio e pulizia*

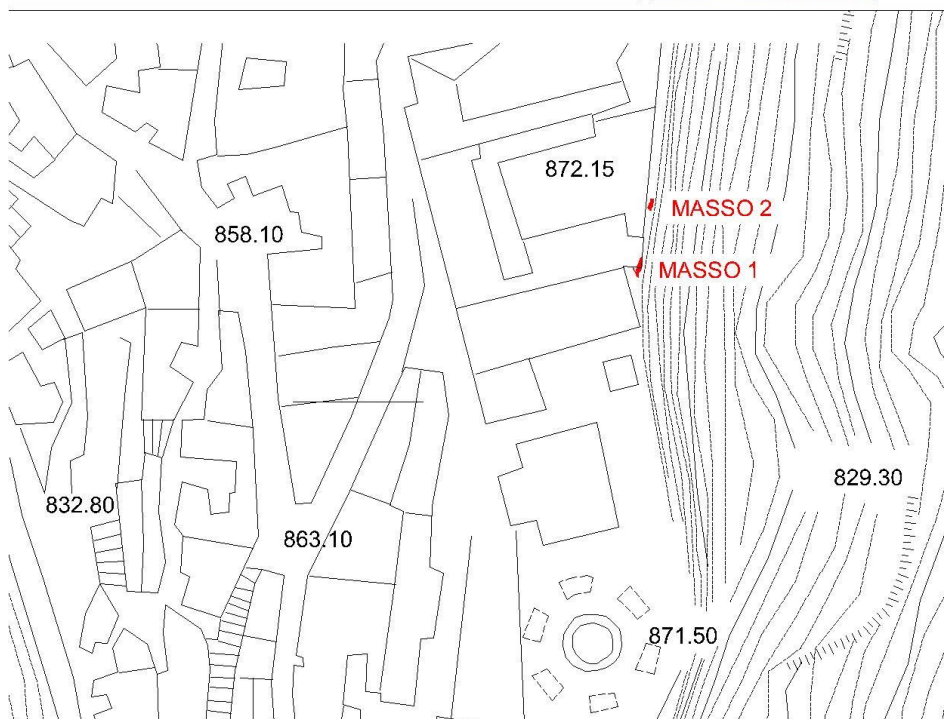
MASSO	M1 (blocco evidenziato indagine 2009)
Ubicazione	Fronte est
Descrizione	Lastrone prismatico a sezione grossomodo triangolare, disarticolato
Inclinazione piano d'appoggio	Inclinazione 60 Immersione:95° Famiglia 3
Distanza dal ciglio	2,8 m
Volume	5,8 m <sup>3</sup>
Probabile cinematismo	Scivolamento
Energia sezione riferimento	407,095 KJ

Ubicazione	Porzione sud orientale del costone roccioso
Descrizione	Lastrone prismatico tozzo a sezione grossomodo triangolare, disarticolato con piano d'appoggio pressoché verticale
Inclinazione piano d'appoggio	Inclinazione 60 Immersione:95° Famiglia 3
Distanza dal ciglio	2,2 m
Volume	1,5 m <sup>3</sup>
Probabile cinematismo	Scivolamento
Energia sezione riferimento	89,144 KJ

-Fig. 13 schedatura dei massi oggetto degli interventi puntuali

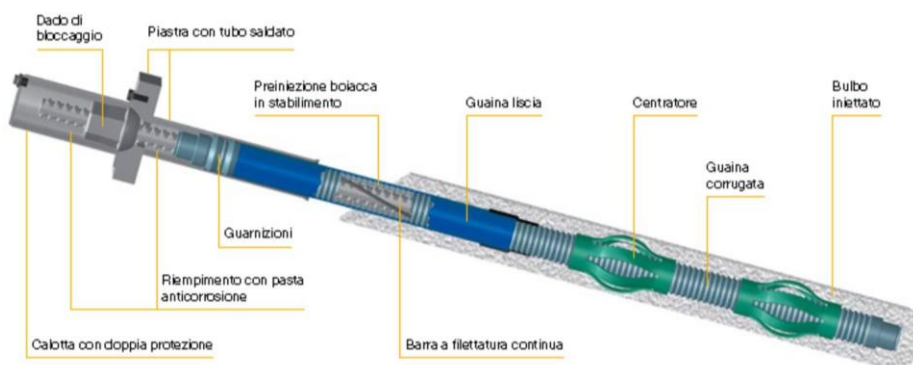
**PARTICOLARE TIRANTE  $\varnothing 24$  mm  $L=3$  m**

**-Fig. 15 particolare del tirante**
