COMUNE DI CALASCIBETTA

PROGETTO ESECUTIVO

LAVORI DI CONSOLIDAMENTO COSTONE ROCCIOSO ABITATO
ZONA NORD I° STRALCIO
CUP J31B22000390001

OGGETTO: RELAZIONE PAESAGGISTICA	ELABORATO 2
	PROG.

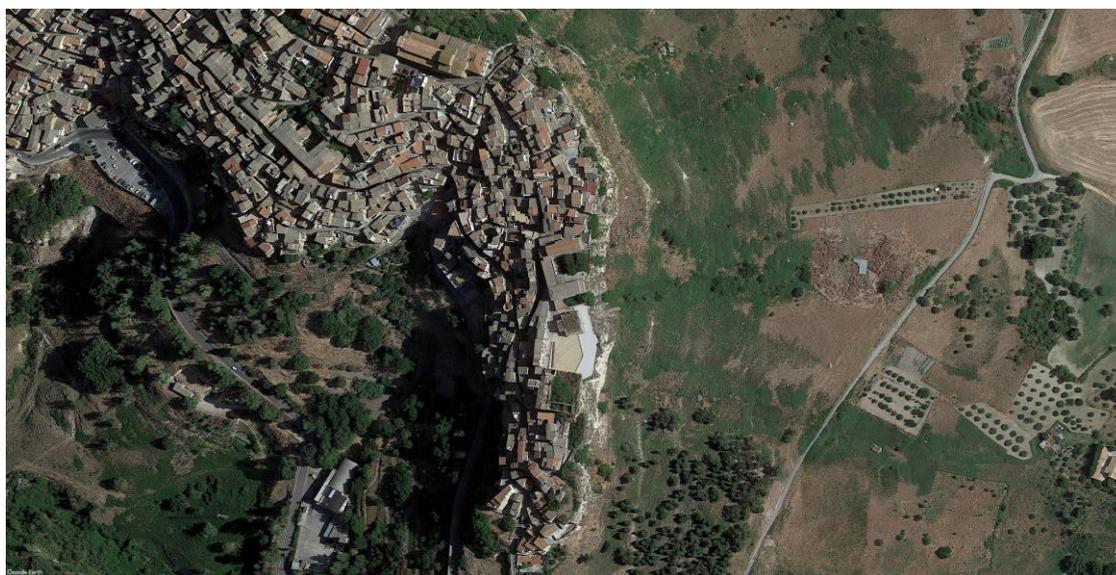
-Fig. 1 ortofoto-

L'area in questione ricade all'interno della tavoletta Calascibetta foglio 268 1° N.O della carta topografica d'Italia 1:25.000 edita dall'Istituto Geografico Militare di Firenze ed è individuata nella carta tecnica regionale a scala 1:10.000 attraverso le coordinate (Gauss-Boaga fuso Est) $X= 2.449.740,00$ e $Y=4.162.856,38$. Nel dettaglio è ubicata in corrispondenza tra il margine nord della piazza S.Pietro e la piazza della Matrice e comprende il sottostante costone roccioso che nel passato è stato interessato da distacchi di blocchi.

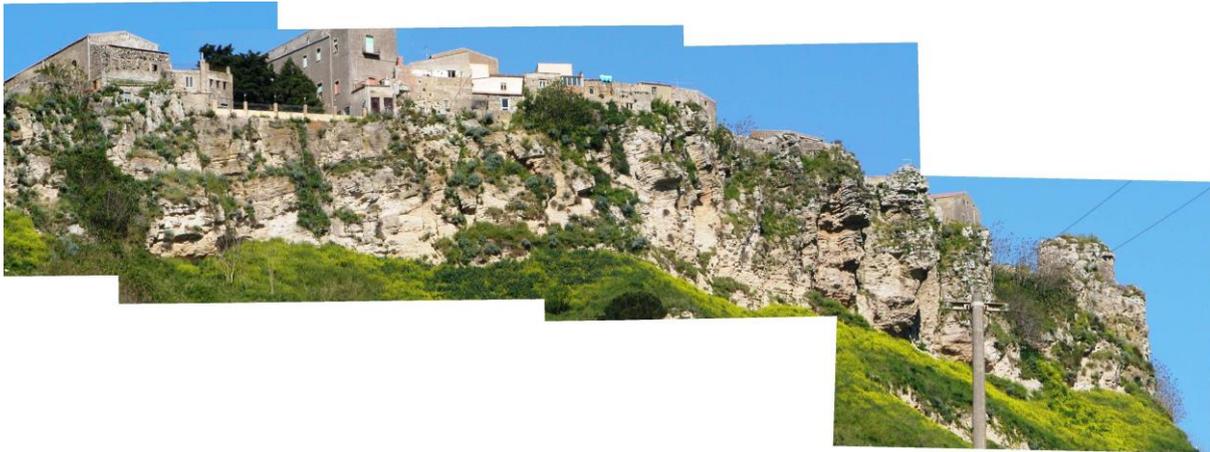
-Fig. 2 Vista generale originaria del versante interessato dagli interventi

La porzione del costone roccioso oggetto di intervento si sviluppa per circa 250.00 ml lungo la direzione Est Nord-Est del placcone roccioso su cui sorge Calascibetta caratterizzato da un forte declivio a tratti con parete verticale, con abitazioni che si affacciano direttamente sulla sommità della parete.

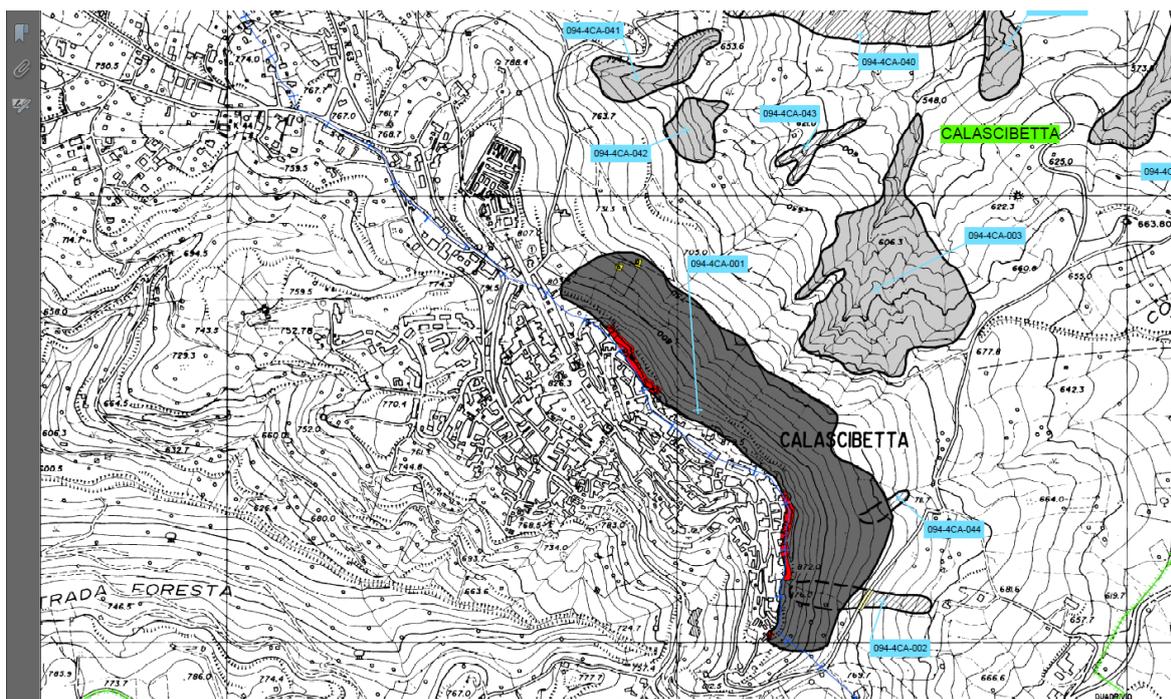
Figura 8 – Carta P.A.I.

Le situazioni di maggior pericolosità e rischio riguardano il dissesto 094-4CA-001, di crollo, che interessa l'affioramento arenaceo in corrispondenza della scarpata settentrionale dell'altura su cui si sviluppa il centro abitato.

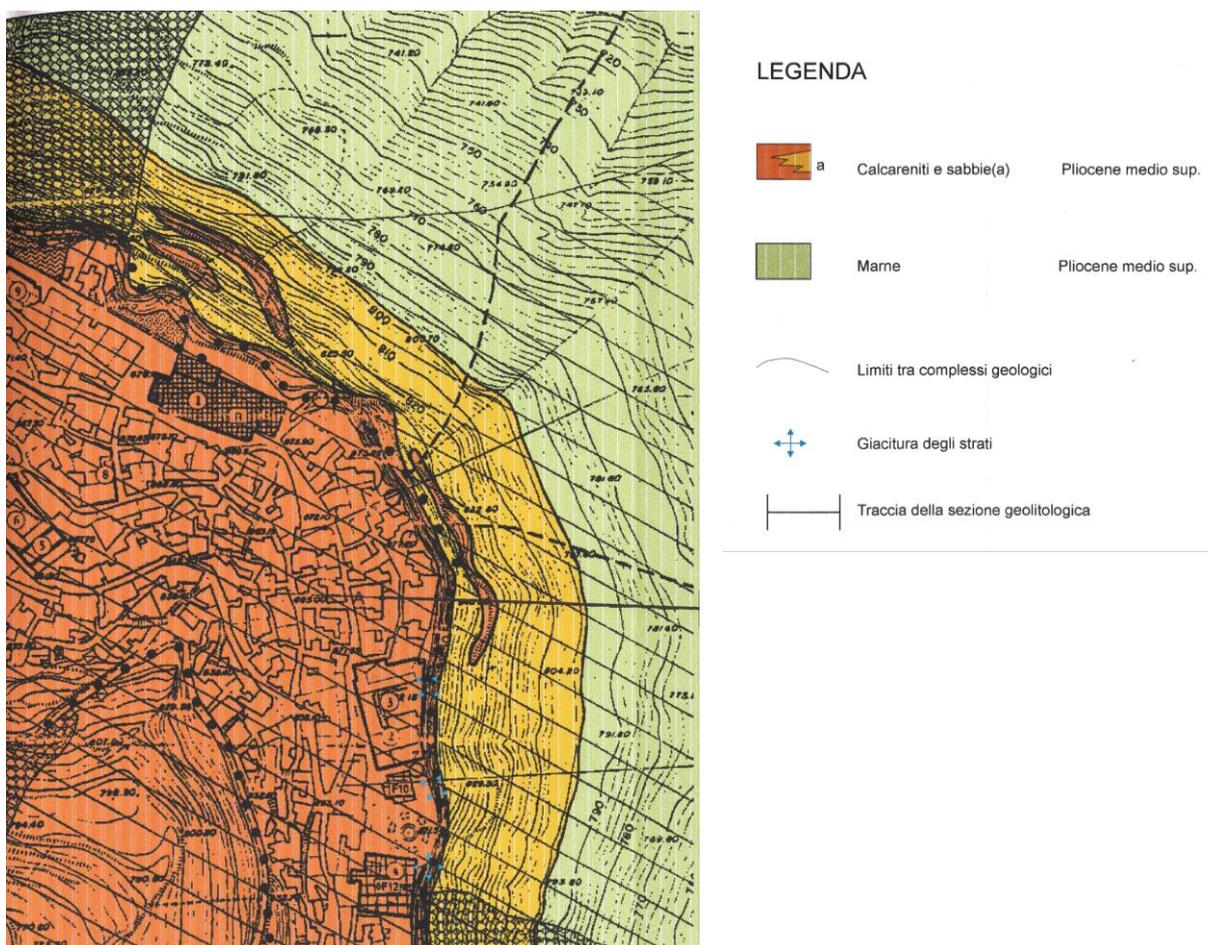
Figura 9 – Stralcio carta geologica dell'area

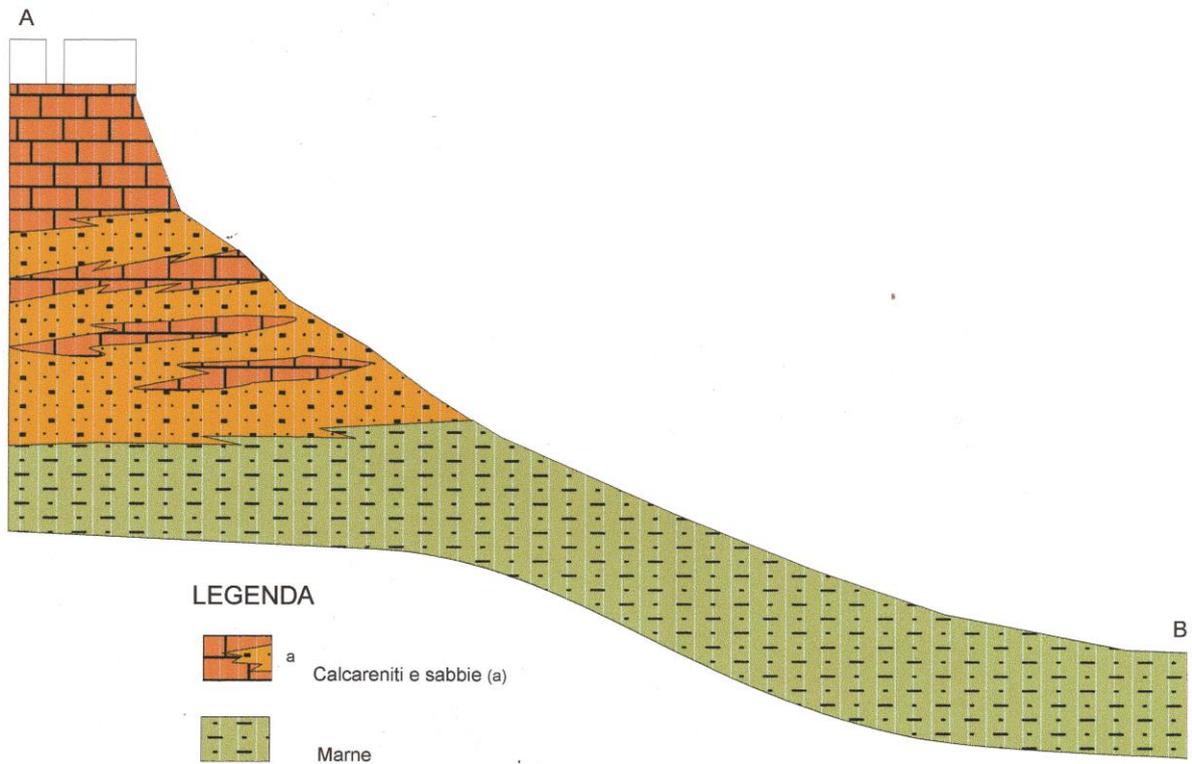
- Fig. 10 Sezione geologica-

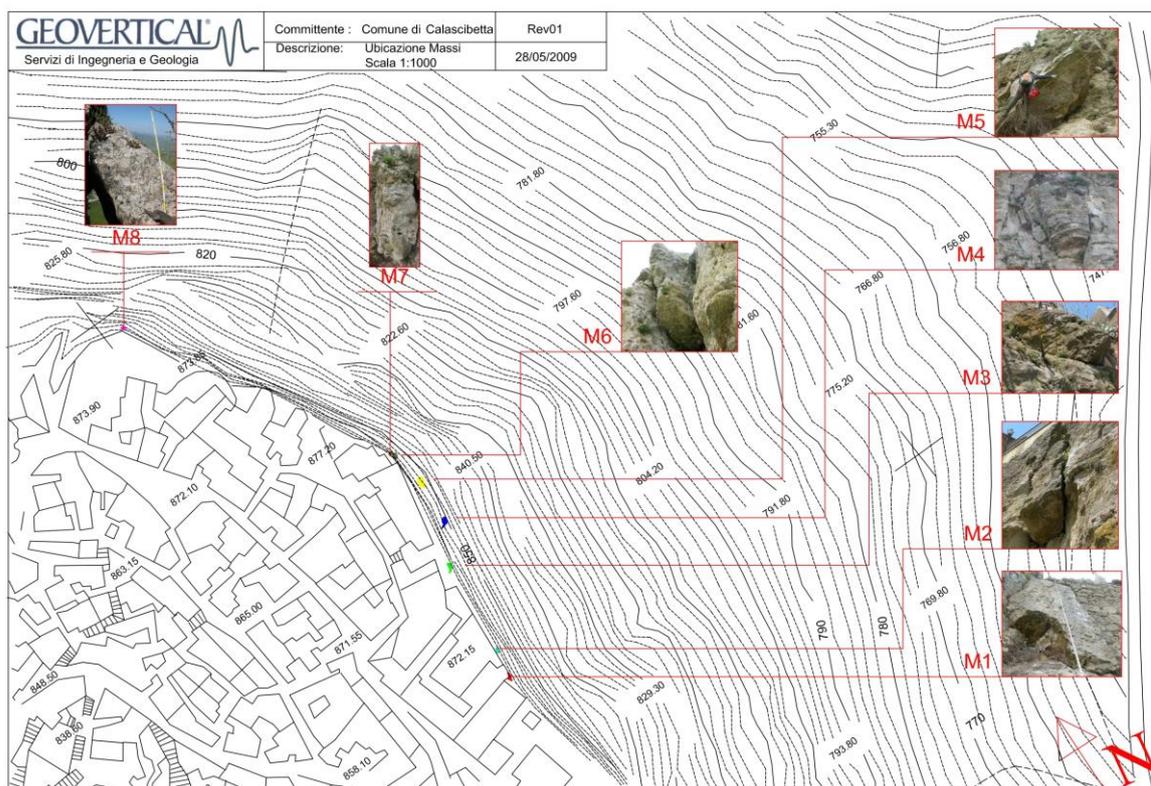
- Fig. 12 Visualizzazione cartografica della posizione dei blocchi instabili-

In questo settore sono stati riconosciuti 4 blocchi disarticolati isolati dall'intersezione dei piani di discontinuità appartenenti alle quattro famiglie rilevate. È possibile, infatti, generalizzare la seguente forma: i piani di frattura riconducibili alle famiglie 2 e 4 costituiscono rispettivamente la superficie laterale sinistra e laterale destra del masso generato, il piano 1 rappresenta il tetto ed il letto del blocco mentre il piano tre ne rappresenta il piano di appoggio. Quest'ultimo rappresenta inoltre il potenziale piano di scivolamento lungo cui, in tale settore, il test di Markland ha verificato l'esistenza di possibili rotture.

In questo settore sono stati riconosciuti 4 blocchi disarticolati. A differenza del precedente settore, non è possibile riconoscere una univoca rappresentazione delle superfici riconducendole a delle famiglie di appartenenza. Inoltre i piani di discontinuità appartenenti alla famiglia 3 perdono la potenzialità di superficie di scivolamento planare, come verificato dal test di Markland, determinando lungo il fronte nord-est cinematismi di rottura riconducibili a fenomeni di crollo
