REGIONE SICILIANA
 Assessorato delle Infrastrutture e della mobilità
 DIPARTIMENTO REGIONALE TECNICO
 UFFICIO DEL GENIO CIVILE DI TRAPANI

PROGETTO ESECUTIVO
 Lavori di manutenzione ordinaria e straordinaria per il recupero funzionale del teatro Tito Marrone nel Comune di Erice.

2.01.PRO Mappatura dei degradi e interventi di ripristino - Esterno

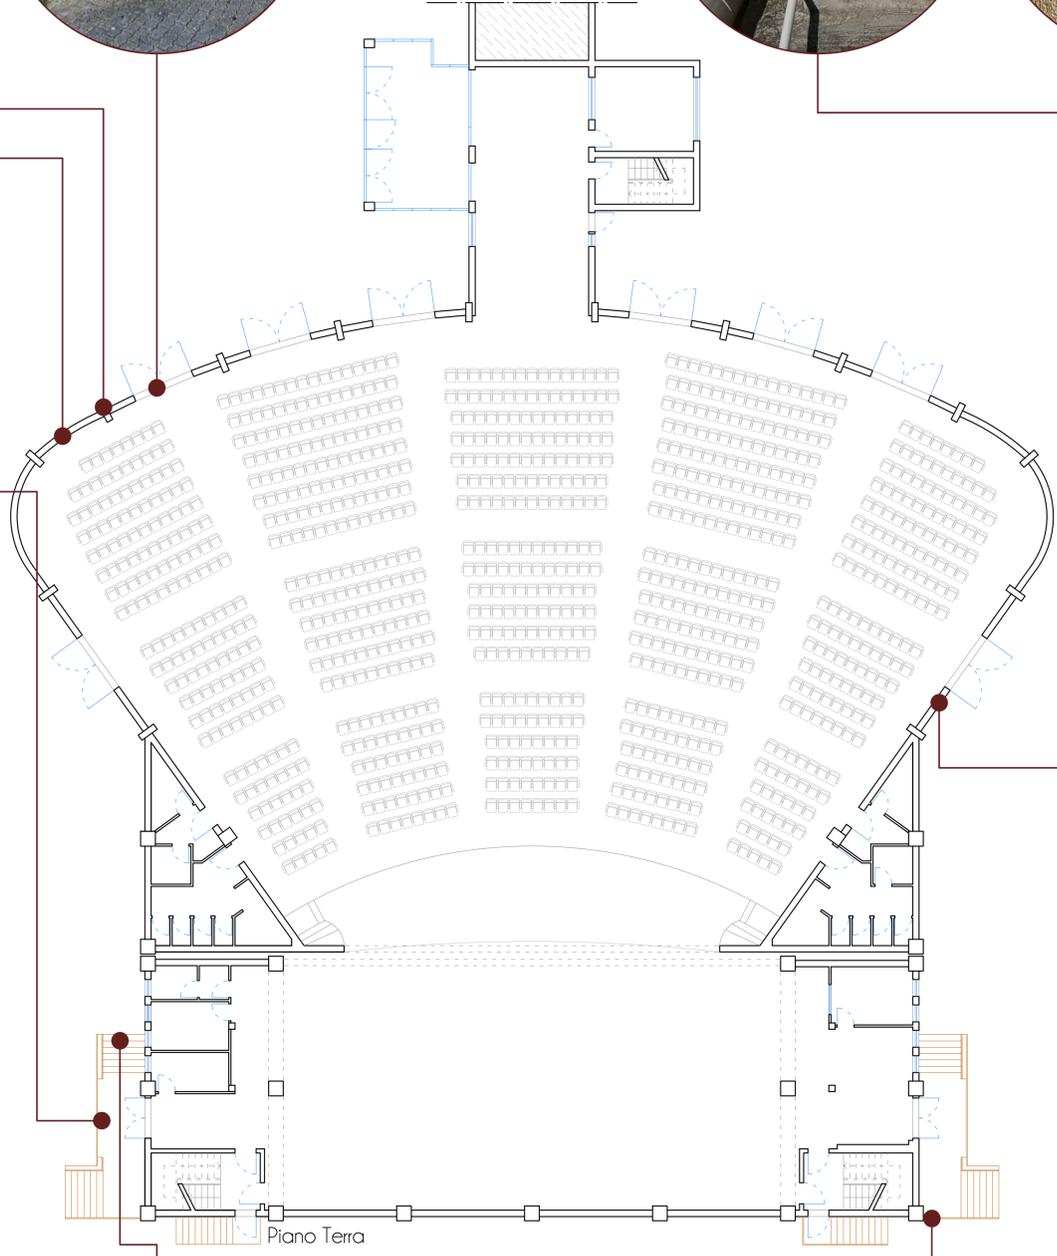
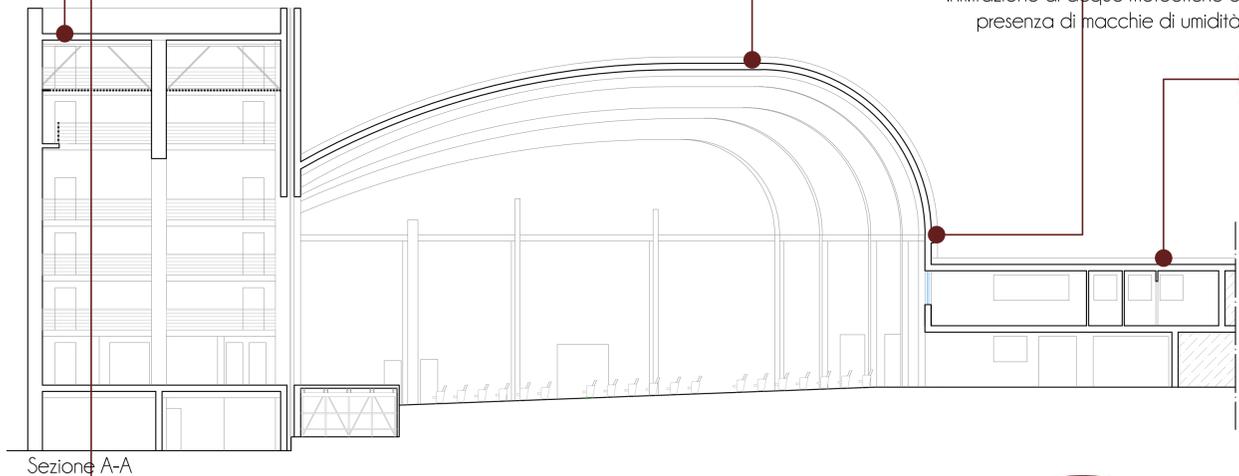
Elementi metallici con presenza di fenomeni corrosivi
 ↓
 Ripristino degli elementi ossidati, verniciatura e trattamento anticorrosivo; oppure sostituzione degli elementi eccessivamente corrosi

Elementi di chiusura a "cupolino" lesionati
 ↓
 Sostituzione dei cupolini

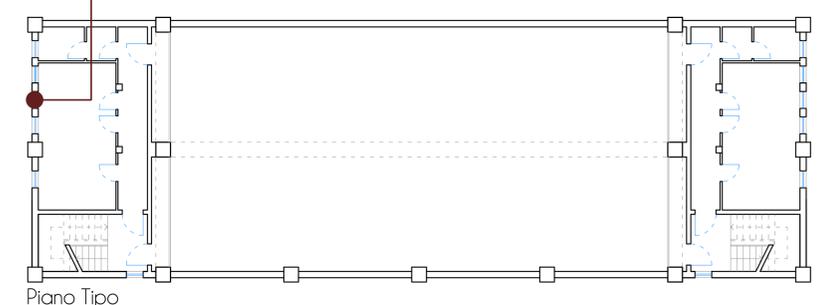
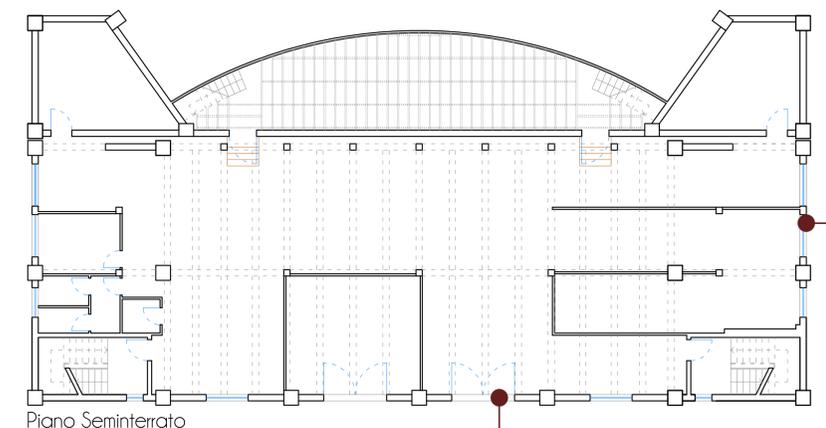
Manifestazione visibile di degrado conseguente ad inefficaci interventi di ripristino
 ↓
 Preparazione della superficie, ripristino delle zone ammalorate e tinteggiatura
