RIQUALIFICAZIONE DEL MUSEO CIVICO DEL CASTELLO URSINO

SERVIZIO DI PROGETTAZIONE ESECUTIVA, COORDINAMENTO DELLA SICUREZZA IN FASE DI PROGETTAZIONE ED ESECUZIONE PER LA RIQUALIFICAZIONE INTEGRATA DEL MUSEO CIVICO DI CASTELLO URSINO. CIG: 7007945329 CUP: D62C12000240001

STATO DI FATTO

ELABORATO: ABACO DEGLI INFISSI

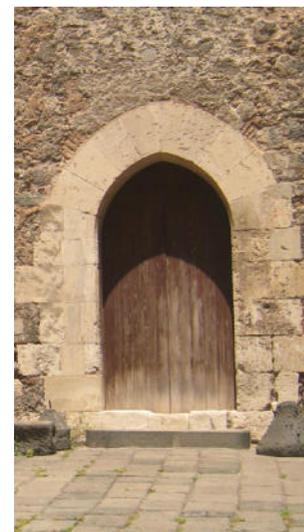
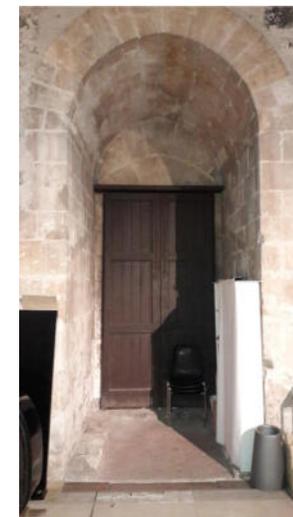
Pe2 - Prospetto cortile lato nord, prospetto cortile lato ovest. n. 2 porte.
Porta esterna in legno a due ante.

Intervento di pulizia delle superfici e verniciatura

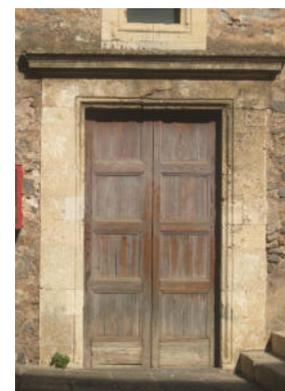
■ Pe 4

Pe4 - Cortile lato est.
Porta esterna in legno a due ante.

Intervento di restauro

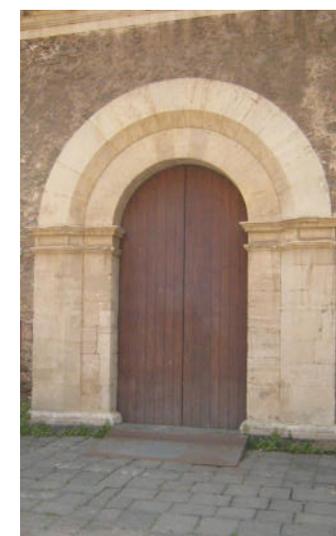
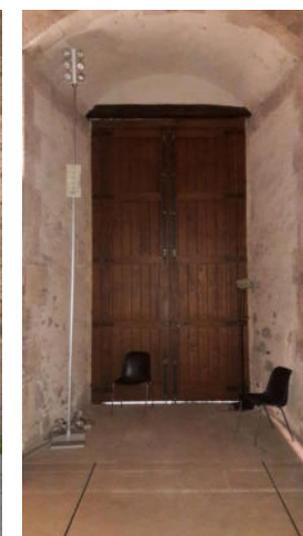
■ Pe 5

Pe5 - Cortile lato sud.
Porta esterna in legno a due ante.

Intervento pulizia delle superfici e verniciatura.

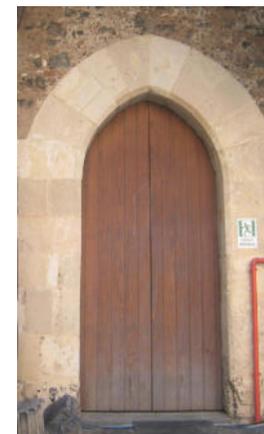
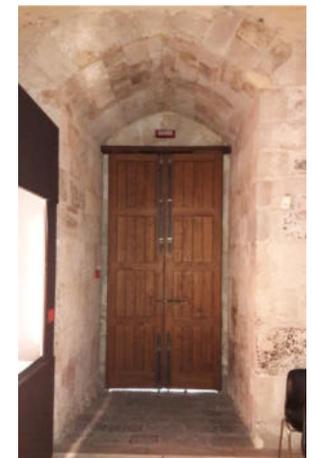
Pe6 - Prospetto cortile lato ovest.
Porta esterna in legno a due ante.

Intervento di pulizia delle superfici
e verniciatura

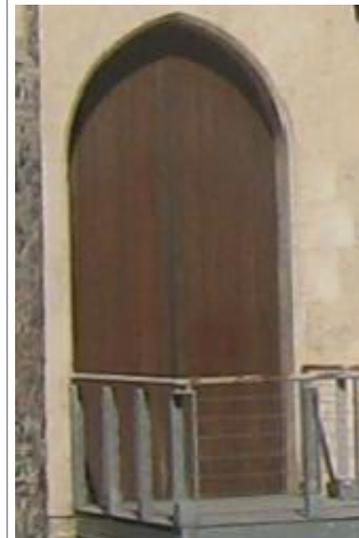
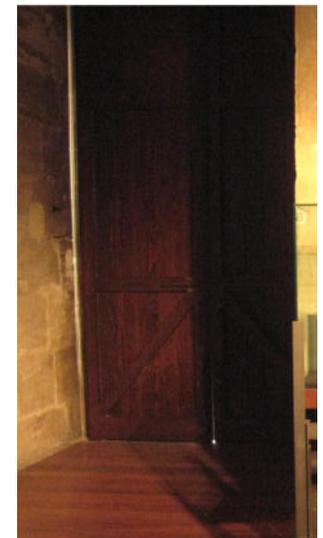
Pe7 - Prospetto sud.
Porta esterna in legno a due ante.

Intervento di pulizia delle superfici
e verniciatura

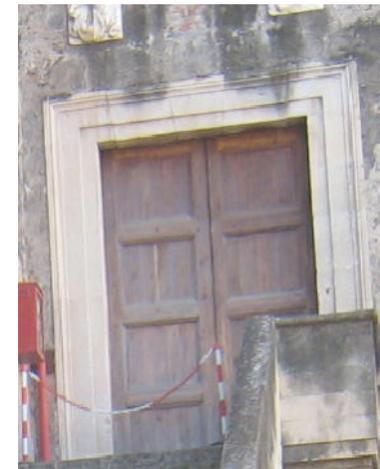
■ Pe 8

Pe8 - Cortile lato sud.
Porta esterna in legno a due ante.

Intervento di restauro

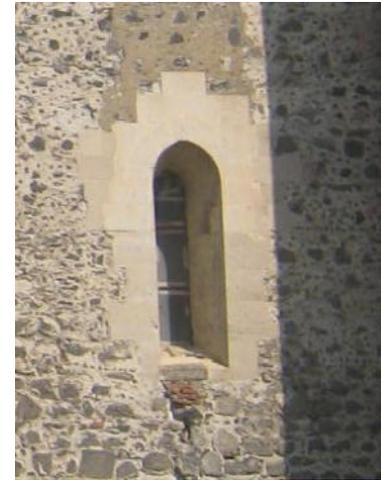
FE5 - Prospetto ovest.
Vetro con telaio in ferro, non
apribile.

Intervento di sostituzione.

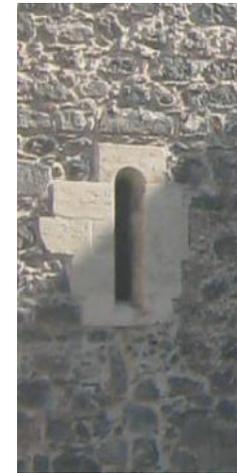
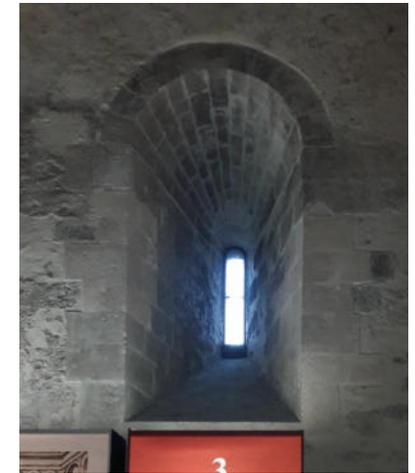
FE6 - Prospetto ovest.
Vetro con telaio in ferro, non
apribile.

Intervento di sostituzione.

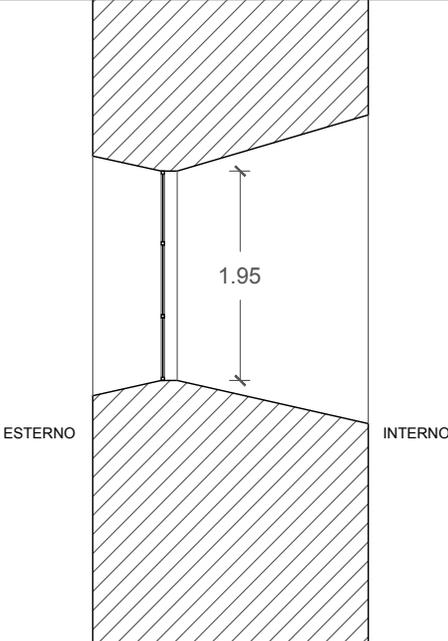
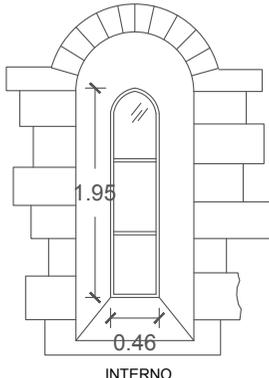
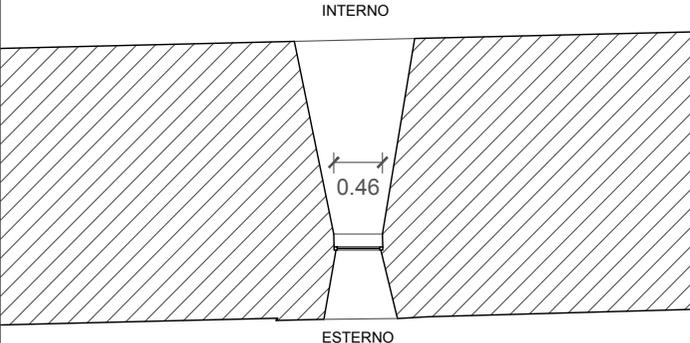
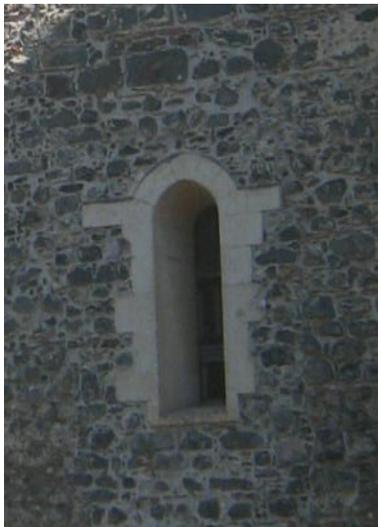
<p>INTERNO</p> <p>0.46</p> <p>ESTERNO</p>	<p>FE7 - Prospetto ovest. Vetro con telaio in ferro, non apribile.</p> <p>Intervento di sostituzione.</p>

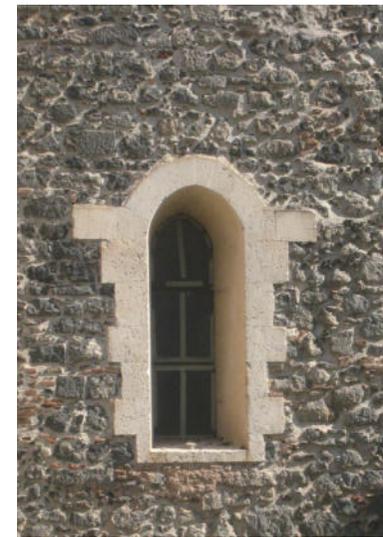
FE8 - Prospetto ovest.
Vetro con telaio in ferro, non
apribile.

Intervento di sostituzione.

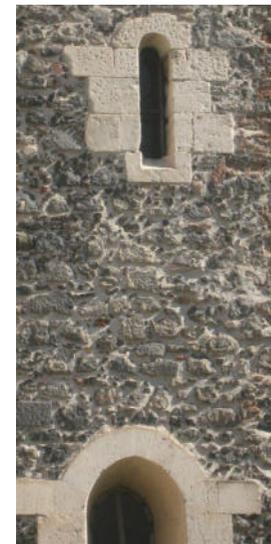
FE9 - Prospetto ovest.
Vetro con telaio in ferro, non
apribile.

Intervento di sostituzione.

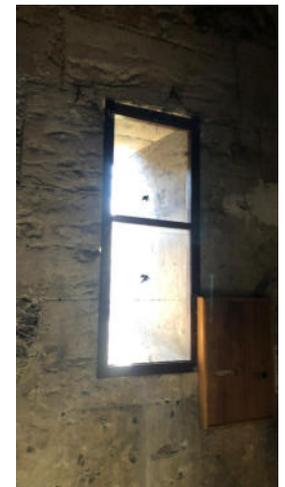
FE11 - n. 9 feritoie.
 Plexiglass con telaio in legno a filo
 parete interna, apertura a
 ghigliottina. Rete ondulata in ferro
 all'esterno.

Intervento di sostituzione.

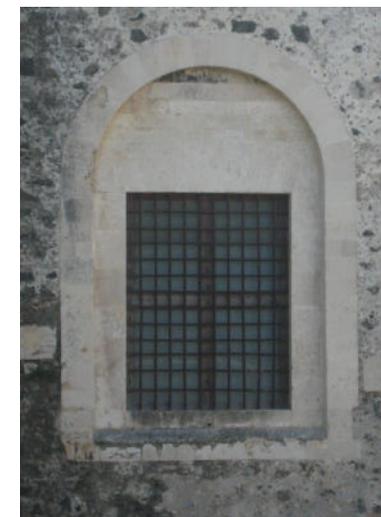
FI 1

FI1 - Prospetto est - n. 3 finestre
Finestra con plexiglass su telaio in legno. Grata in ferro.

Intervento di manutenzione,
sostituzione dei vetri e verniciatura.

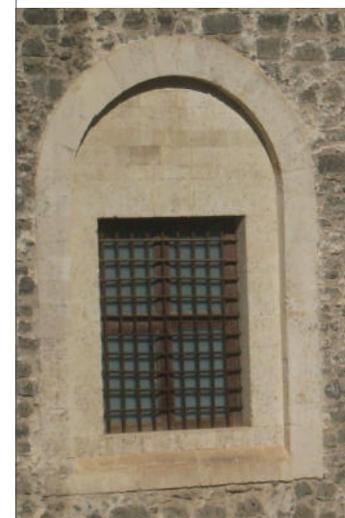
FI 5

FI5 - Prospetto cortile lato sud. n. 3 finestre.
Finestra con telaio in legno.

Intervento di manutenzione,
sostituzione vetri e verniciatura

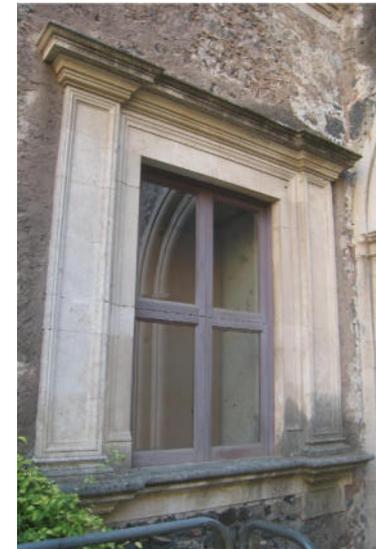
FI 6

FI6 - Prospetto cortile lato ovest. n. 2 finestre.
Vetro con telaio in ferro, non apribile.

Intervento di sostituzione.

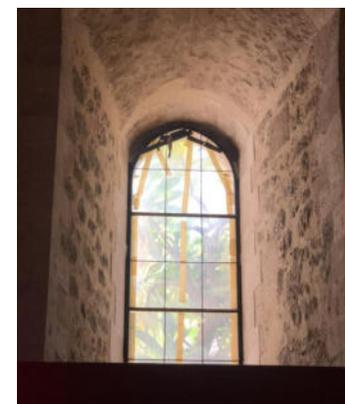
FI 7

FI7 - Prospetto est - Prospetto sud - prospetto cortile lato sud - n. 5 finestre.

Finestra con telaio in acciaio e inserti in legno.

Intervento di manutenzione e verniciatura. Trattamento delle parti in acciaio con convertitore di ruggine.

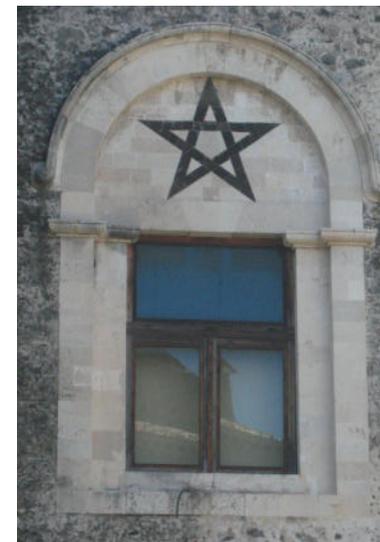
FI 8

FI8 - Prospetto sud, prospetto cortile nato sud - n. 2 finestre. Finestra con telaio in legno, apribile
Intervento di manutenzione, sostituzione dei vetri e verniciatura.

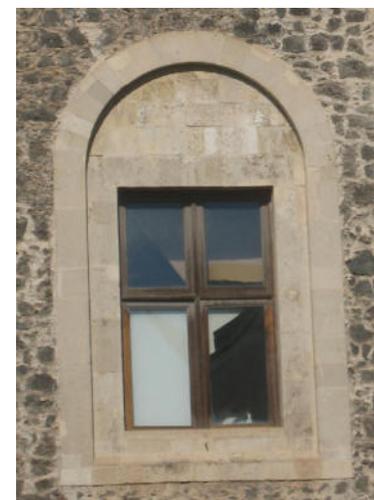
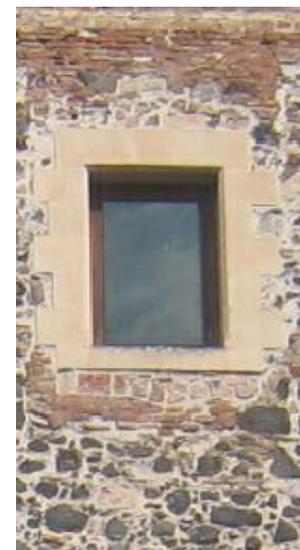
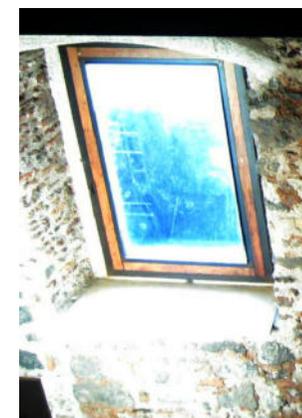
FI9 - Finestre con telaio in acciaio e inserti in legno, a un'anta. n. 33 finestre.

Intervento di manutenzione, con smontaggio, sostituzione fino al 15% delle parti in legno, verniciatura delle parti in legno, trattamento con convertitore di ruggine delle parti in acciaio.
