REGIONE SICILIANA
 Assessorato delle Infrastrutture e della mobilità
 DIPARTIMENTO REGIONALE TECNICO
 UFFICIO DEL GENIO CIVILE DI TRAPANI

PROGETTO ESECUTIVO
 Lavori di manutenzione ordinaria e straordinaria per il recupero funzionale del teatro Tito Marrone nel Comune di Erice.

2.02.PRO Mappatura dei degradi e interventi di ripristino - Interno

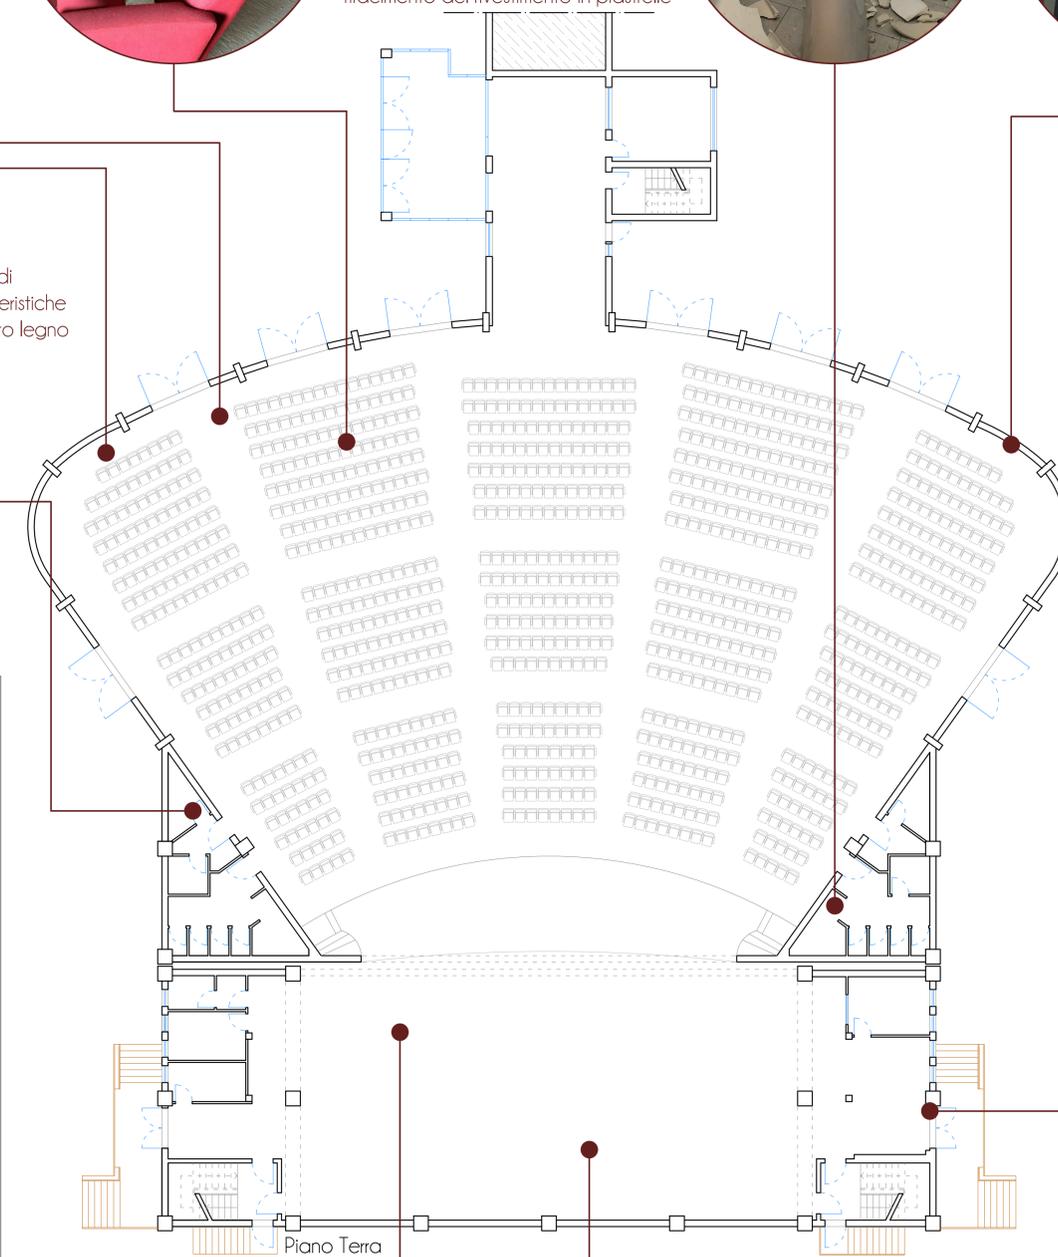
Moquette danneggiata e parzialmente mancante
 Preparazione della superficie e posa di pavimento in EPC con elevate caratteristiche fonoassorbenti e strato di finitura effetto legno
