PROGETTO DEI LAVORI DI MANUTENZIONE STRAORDINARIA DEL SISTEMA
DI TENUTA DELLA DIGA SAN GIOVANNI NEL TERRITORIO
DEL COMUNE DI NARO (AG) (SCHEDA INTERVENTO N. 080)

PROGETTO ESECUTIVO

RELAZIONE GEOLOGICA

GEO 3.1.1.1

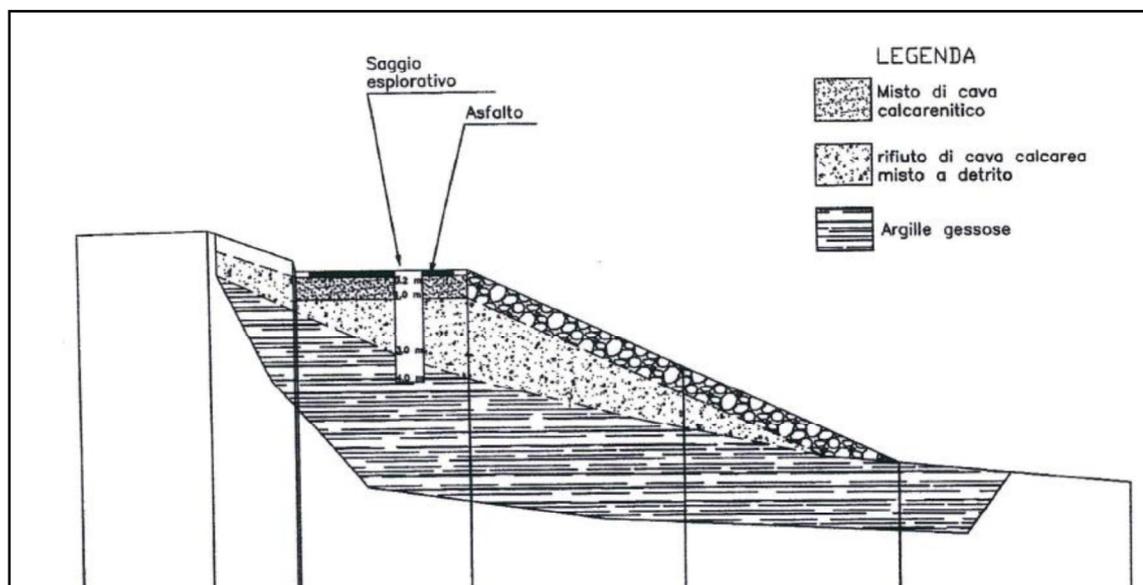
Fig. 13: sezione geologica ricavata dall'esecuzione del pozzetto geognostico del 2005

In quella sede, la deformazione della sede stradale venne attribuita ad un movimento a prevalente componente verticale, che, a seguito di misurazioni effettuate tra l'agosto 2003 e il marzo 2005, evidenziò cedimenti nell'ordine del centimetro solo in corrispondenza del massimo avvallamento della

- 0,0 ÷ 0,2 - asfalto;
- 0,2 ÷ 1,0 - misto di cava calcarenitico di colore bruno rossastro (posto in opera a seguito di un intervento di bonifica nell'anno 1991);
- 1,0 ÷ 3,0 - materiale saturo d'acqua limo-argilloso biancastro con inclusi elementi calcarei di varie pezzature (probabile rifiuto di cava calcarea misto a detrito) e con pezzi di radici di piante;
- 3,0 ÷ 4,0 - argille gessose grigie con venature brune al tetto dello strato".

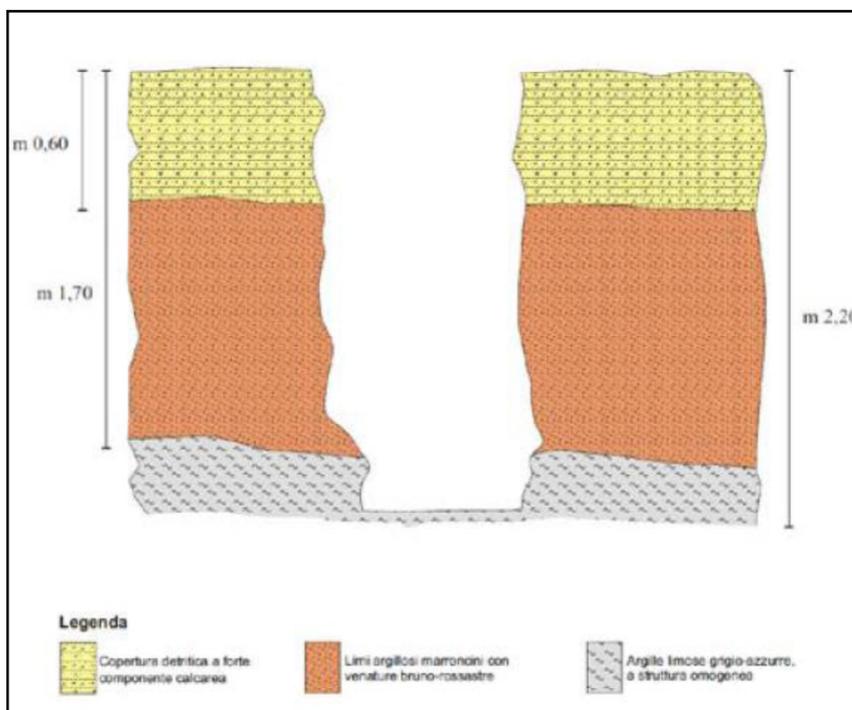
Fig. 14: schema geologico ricavato dal pozzetto geognostico tratto dalla Relazione geologica del Progetto di fattibilità

Probabilmente anch'essi non escludevano che il corpo stradale potesse essere coinvolto da uno scorrimento di tipo rotazionale, con una superficie di rottura, passante sotto la stessa strada, estesa sino ai fondali lacustri antistanti.

0.00 – 0.60 copertura detritica a forte componente calcarea
0.60 – 1.70 limi argillosi marroncini con venature bruno-rossastre
1.70 – 2.20 argille limose grigio azzurre a struttura omogenea

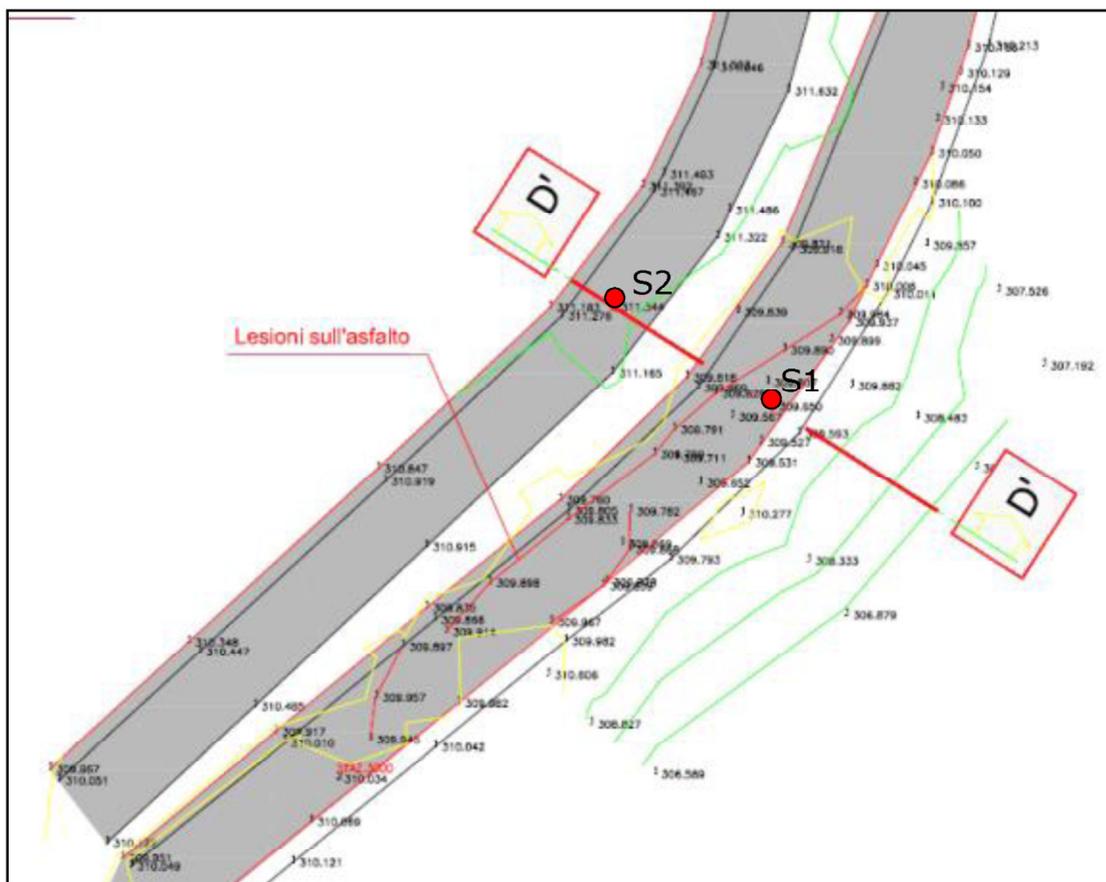
Fig. 15: localizzazione dei sondaggi S1 e S2

E' molto probabile che la presenza dei materiali calcarenitici in S1 sia legata alle operazioni di "ricarica" del corpo stradale a seguito dei cedimenti pregressi.

Ad una profondità variabile tra m 5,00 e m 7,00 di profondità si ritrovano le argille azzurre di base.

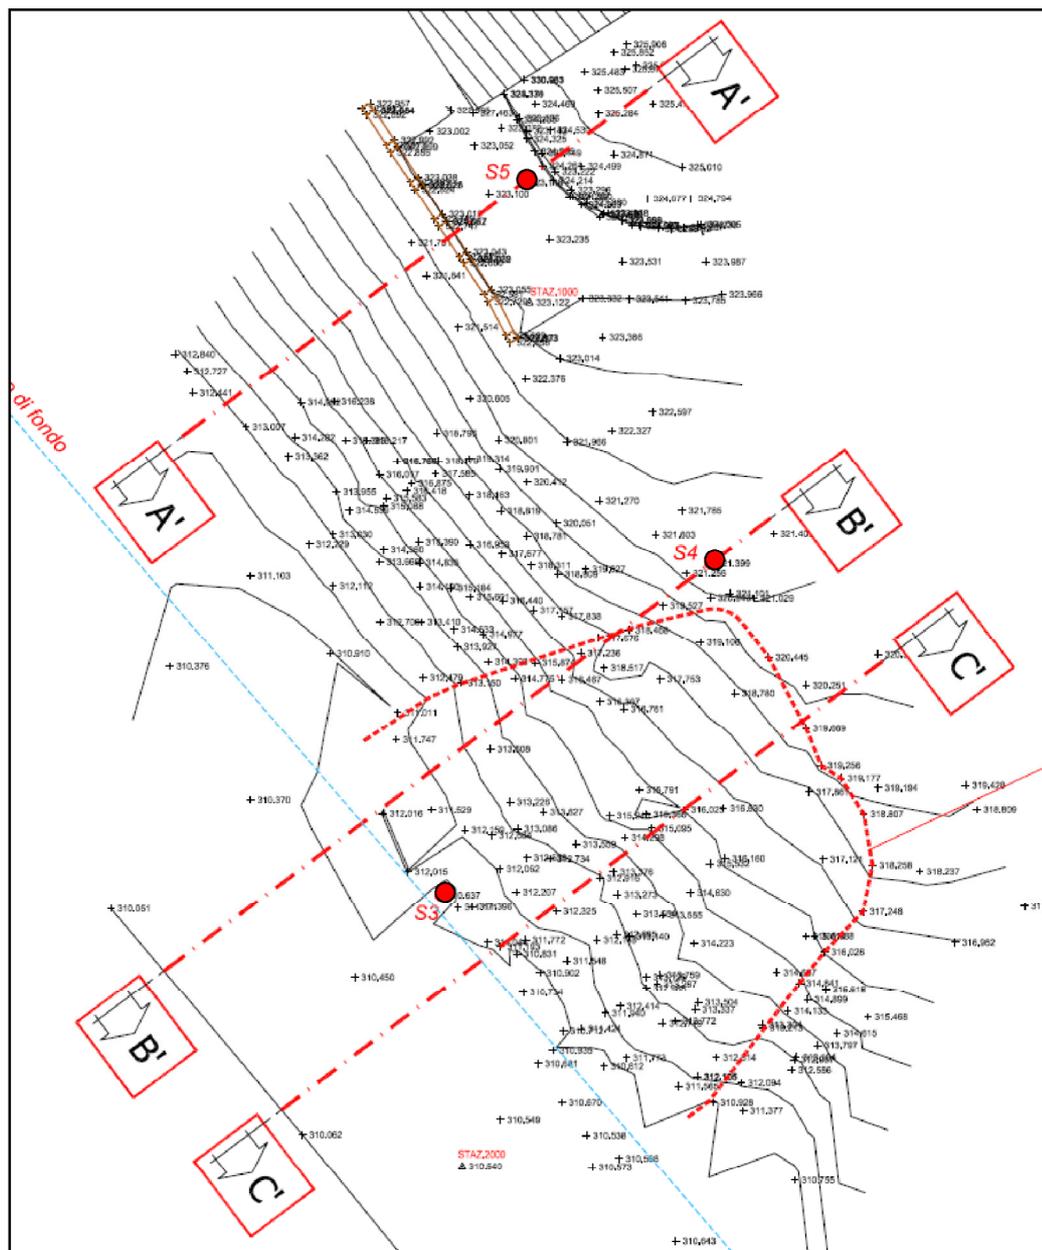
Fig. 16: localizzazione dei sondaggi S3, S4 e S5 – scala 1:500

Spinti uno sino a m 5,00 (S3) l'altro sino a m 10,00 di profondità, i due sondaggi hanno messo in luce la presenza, sopra un orizzonte di argille limose a diversa consistenza, di argille debolmente limose piuttosto rimaneggiate e alterate, in seno ai quali avviene il movimento gravitativo.

Le argille azzurre di base si rinvennero ad una profondità di soli m 1,80 nel sondaggio in testa S4 e di ben m 6,00 in quello in basso S3.

L'analisi geomorfologica del dissesto che investe, provocandone la rotazione, il muro di contenimento in cemento debolmente armato nell'area limitrofa alla Casa di Guardia riconduce il fenomeno alla spinta attiva dei terreni retrostanti su un muro, che, sotto il profilo strutturale, non è in grado di contrastarla.

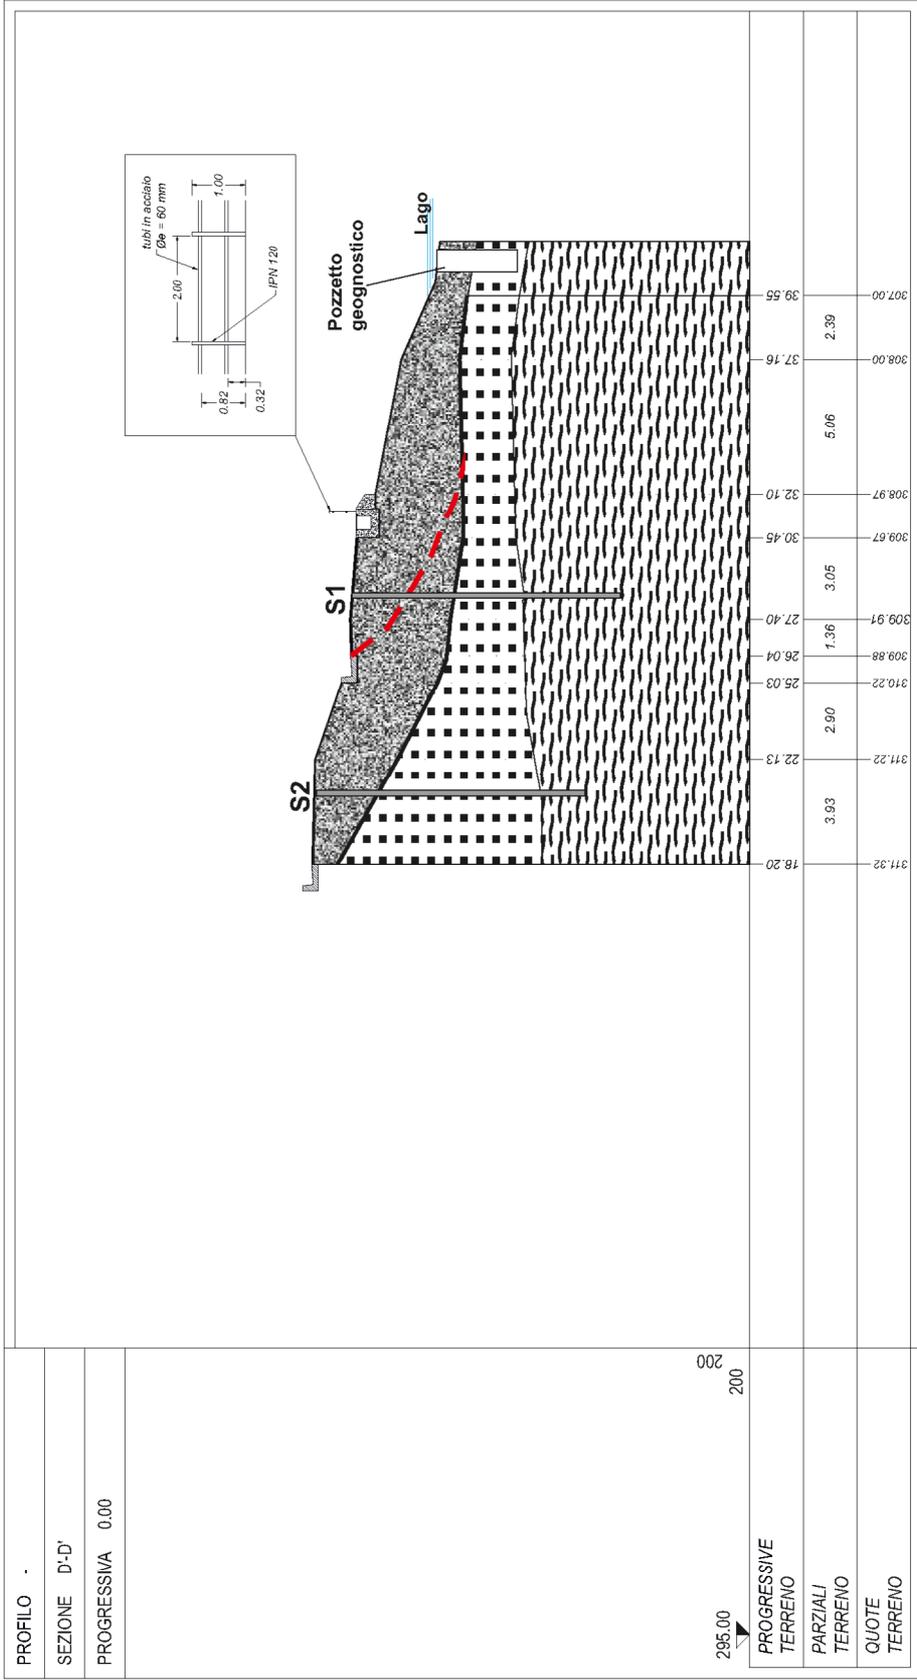
Sez. D-D

Superficie di scivolamento

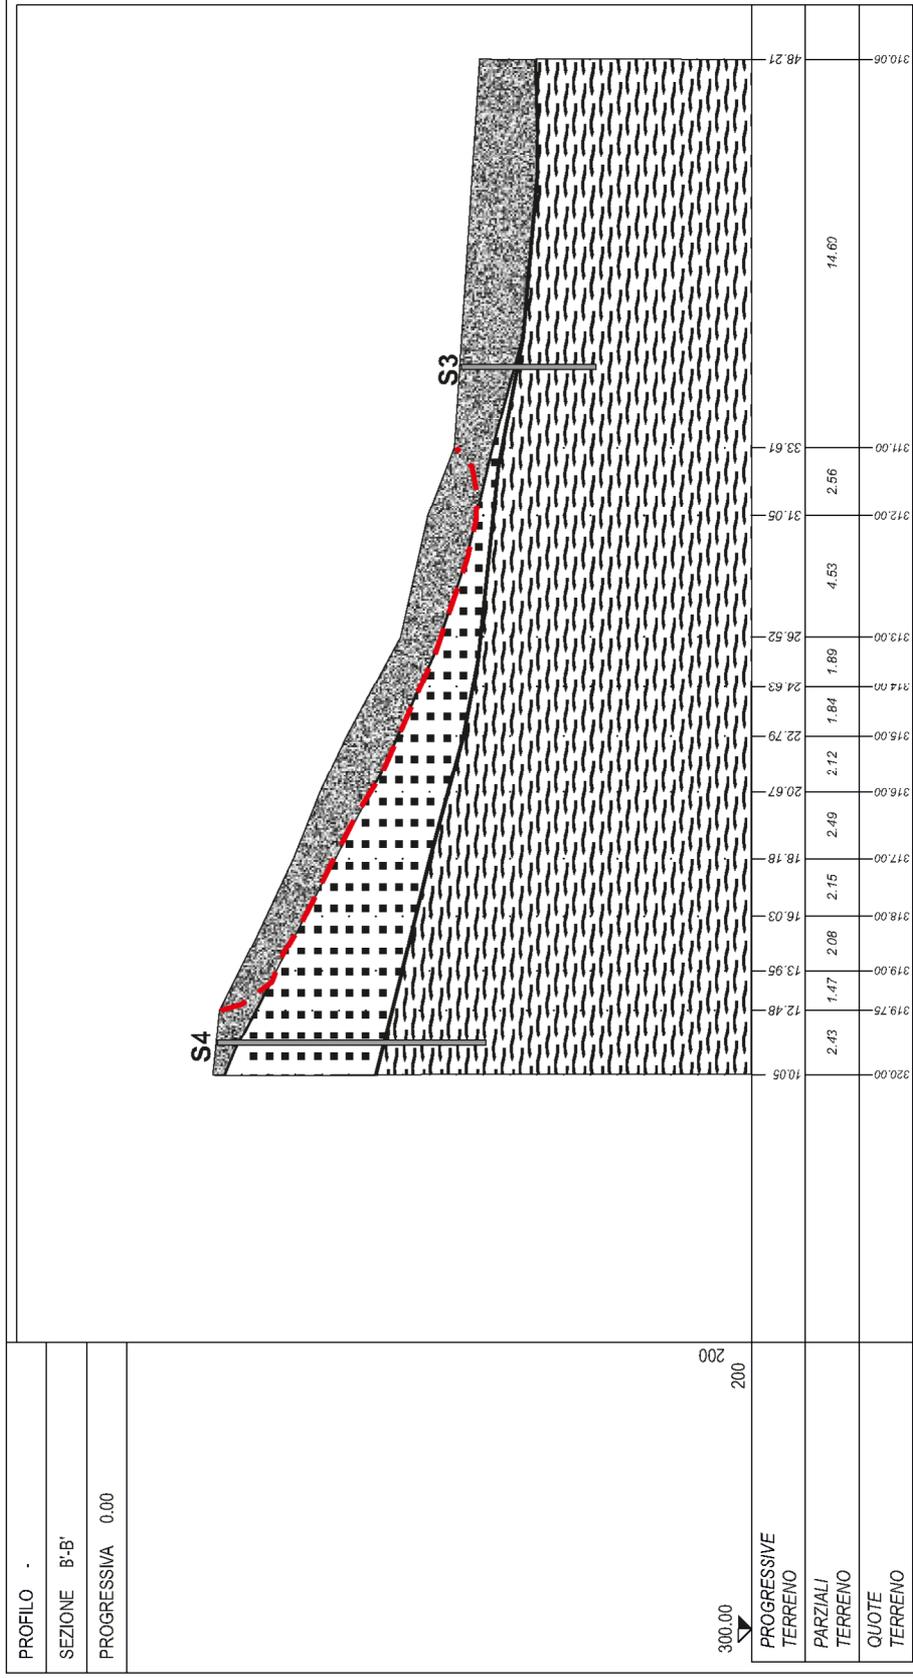
Sez. B-B

Argille debolmente limose rimaneggiate alterate

Argille limose con accennate strutture scagliose
