Assessorato delle Infrastrutture e della Mobilità  
Dipartimento Regionale Tecnico

**INTERVENTO DI SISTEMAZIONE DEL PIANO VIARIO DELLE STRADE SAN MAURO  
CASTELVERDE - GANGI SP 52 ED SP 60**

**RELAZIONE TECNICA ROTATORIA**

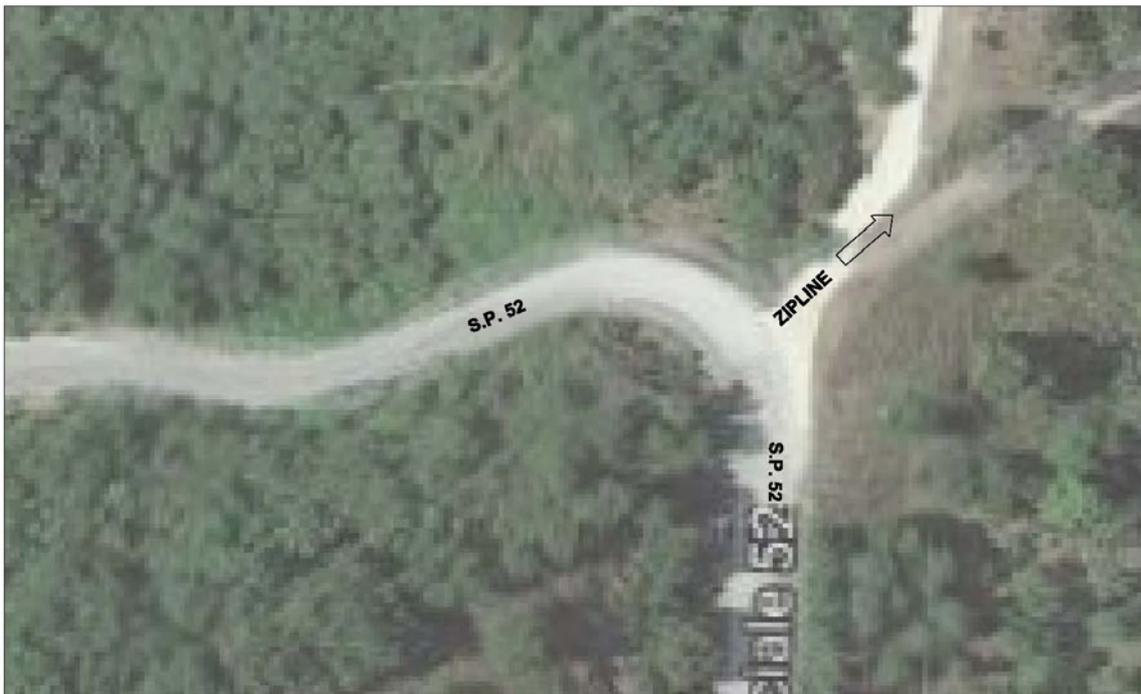
Nell'immagine seguente è riportato l'attuale incrocio.

La svolta a sinistra, per i veicoli che intendono raggiungere l'ingresso della zipline e coloro che procedono in direzione di marcia opposta, determina punti di conflitto tra correnti veicolari. Per ridurre al minimo le criticità riscontrate in questa intersezione stradale è necessario predisporre una soluzione più consona ai moderni criteri di viabilità attraverso l'eliminazione dell'attuale innesto a raso e la realizzazione di una intersezione a raso del tipo a rotatoria che riduce sensibilmente i punti di conflitto tra le varie correnti di traffico. L'utilizzo della rotatoria consente, infatti, attraverso la canalizzazione del traffico nel flusso circolare, che ruota in senso antiorario intorno ad un'isola centrale non transitabile, di trasformare gli attraversamenti di correnti in manovre di scambio e di ridurre il rischio di incidenti in quanto le manovre di immissione e di uscita si risolvono unicamente con svolte a destra.

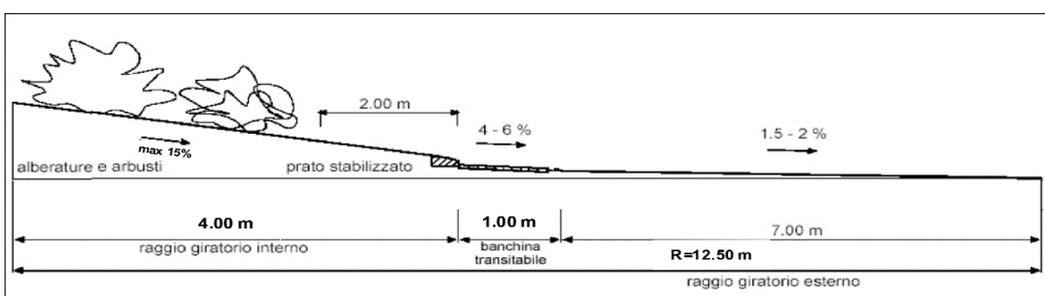
La tipologia di rotatoria scelta per questo intervento è la "rotatoria compatta" caratterizzata da un diametro esterno di 27,00 m e da un'isola centrale di diametro 8,00 m.

La larghezza delle corsie di uscita misurano 4,50 metri, mentre quella delle corsie di entrata 3.50 m.; la corsia della corona rotatoria misura 7,00 m.

- tappetino di usura in conglomerato bituminoso: sp=3 cm
- strato di collegamento (binder) in conglomerato bituminoso: sp=4 cm
- strato di base in conglomerato bituminoso: sp=10 cm
- strato di fondazione in misto granulare stabilizzato: sp=33 cm.

L'immagine seguente mostra la sezione con la ripartizione degli spazi in rotatoria.

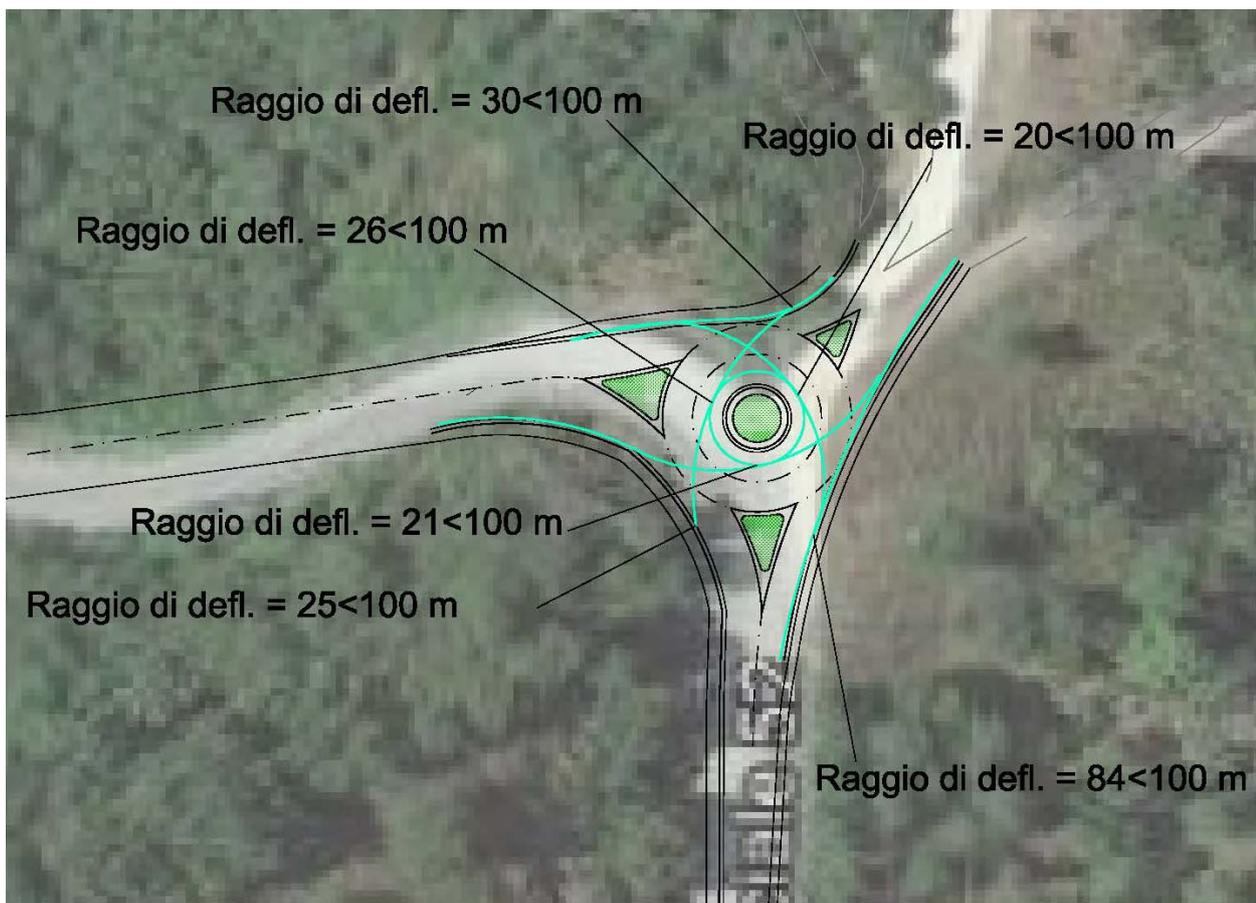
Il criterio principale per definire la geometria delle rotatorie riguarda il controllo della deviazione delle traiettorie in attraversamento del nodo. Infatti, per impedire l'attraversamento di un'intersezione a rotatoria ad una velocità non adeguata, è necessario che i veicoli siano deviati per mezzo dell'isola centrale. Si definisce, come specificato nel Decreto Ministero Infrastrutture e Trasporti del 19/04/2006, "deflessione" di una traiettoria il raggio dell'arco di cerchio che passa a 1,50 m dal bordo dell'isola centrale e a 2,00 m dal ciglio delle corsie di entrata e uscita. Tale raggio non deve superare i valori di 100 mt. in tal modo le velocità inerenti alle traiettorie "più tese" non potranno essere superiori a 50 km/h.

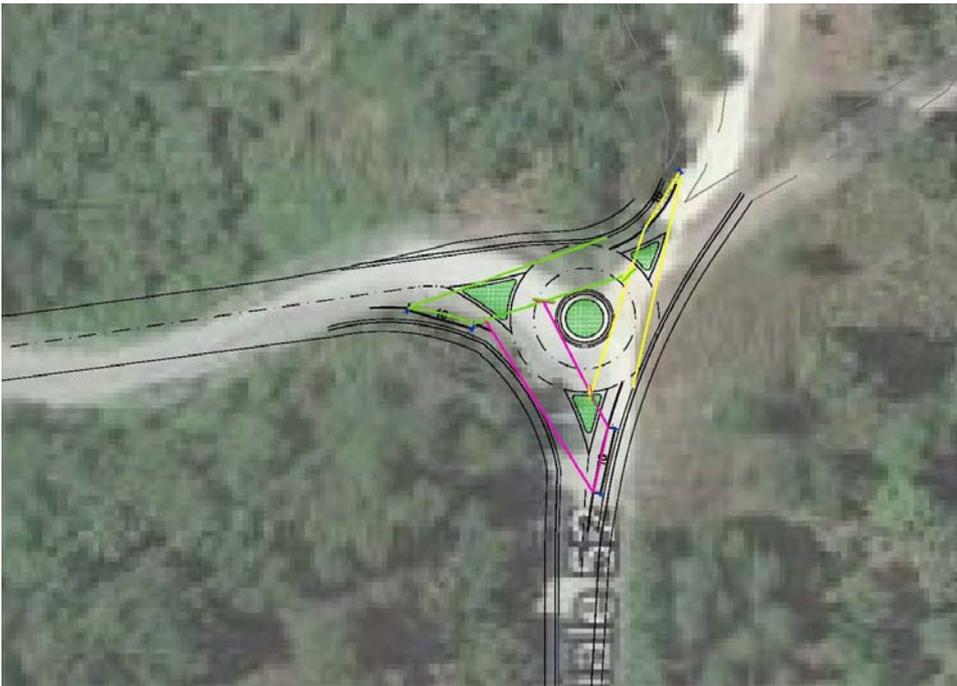
- Il punto di osservazione si pone ad una distanza di 15,00 m dalla linea di arresto coincidente con il bordo della circonferenza esterna;
- La posizione planimetrica si pone sulla mezzieria della corsia di entrata in rotatoria e l'altezza di osservazione si colloca ad 1,00 m sul piano viabile;

La zona di cui è necessaria la visibilità completa corrisponde al quarto di corona giratoria posta alla sinistra del canale di accesso considerato:

La verifica delimita le aree da tenere priva di ostacoli visivi.

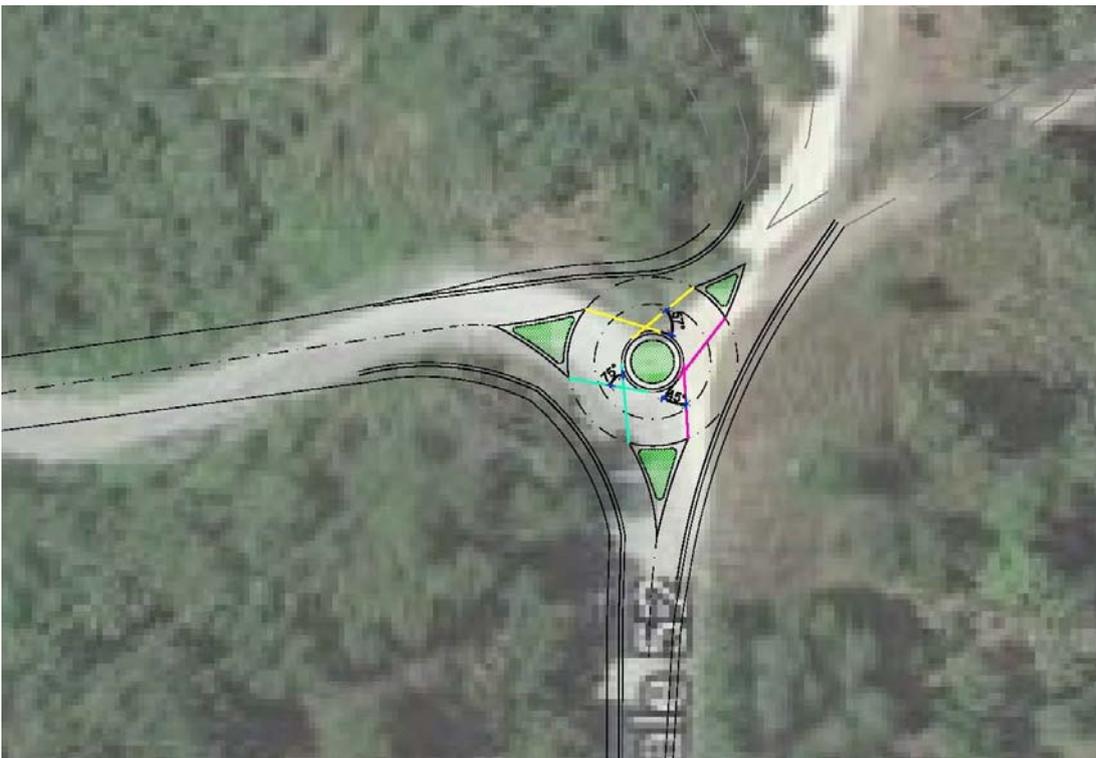
La valutazione del valore della deviazione viene effettuata per mezzo dell'angolo di deviazione  $\beta$ . Per ciascun braccio di immissione si raccomanda un valore dell'angolo di deviazione  $\beta$  di almeno  $45^\circ$ . La geometria della rotatoria garantisce per ogni ramo un angolo di deviazione della traiettoria in attraversamento del nodo non inferiore a  $45^\circ$ , così come richiesto dalla normativa italiana sulle caratteristiche funzionali e geometriche delle intersezioni stradali.
