**INTERVENTO DI SISTEMAZIONE DEL PIANO VIARIO DELLE STRADE SAN MAURO
CASTELVERDE - GANGI SP 52 ED SP 60**

**RELAZIONE GEOLOGICA E INDAGINI
PARTE PRIMA**

STUDIO GEOLOGICO – TECNICO

OGGETTO:
"INTERVENTO DI SISTEMAZIONE DEL PIANO VIARIO
DELLE STRADE SAN MAURO CASTELVERDE–GANGI
S. P. N° 52 E N° 60"

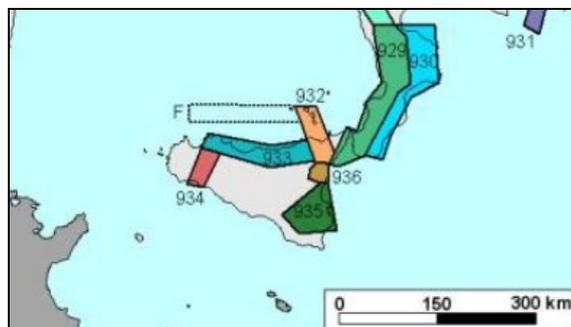
Figura 1: Zonazione sismogenetica ZS9

Tra i risultati conseguiti da tale ricerca vi è l'elaborazione di una nuova Zonazione sismogenetica ZS9. Infatti, la pericolosità sismica del territorio della Regione Sicilia è connessa alla presenza di diverse aree sismogenetiche che interessano sia la porzione emersa del territorio regionale che le parti sommerse. La Zonazione sismogenetica ZS9 delimita all'interno del territorio della Sicilia le seguenti aree sismogenetiche:

- ZS929 Zona sorgente della Calabria fino allo Stretto di Messina;
- ZS932 Faglie legate allo "svincolo" che consente l'arretramento dell'arco calabro e le strutture "sintetiche" che segmentano il Golfo di Patti;
- ZS933 Area compresa tra il Monte Etna e i Monti di Palermo;
- ZS934 Area del Belice;
- ZS935 Fronte dell'Avampese Ibleo sull'Avanfossa e Scarpata Ibleo Maltese;
- ZS936 Area Etna.

L'area in esame ricade nella Zona Sismogenetica ZS933. Ogni zonazione sismogenetica è caratterizzata da un definito modello cinematico il quale sfrutta una serie di relazioni di attenuazione stimate sulla base di misurazioni accelerometriche effettuate sia sul territorio nazionale che europeo. Sulla base di tali zone, per tutto il territorio nazionale sono state sviluppate le carte della pericolosità sismica.

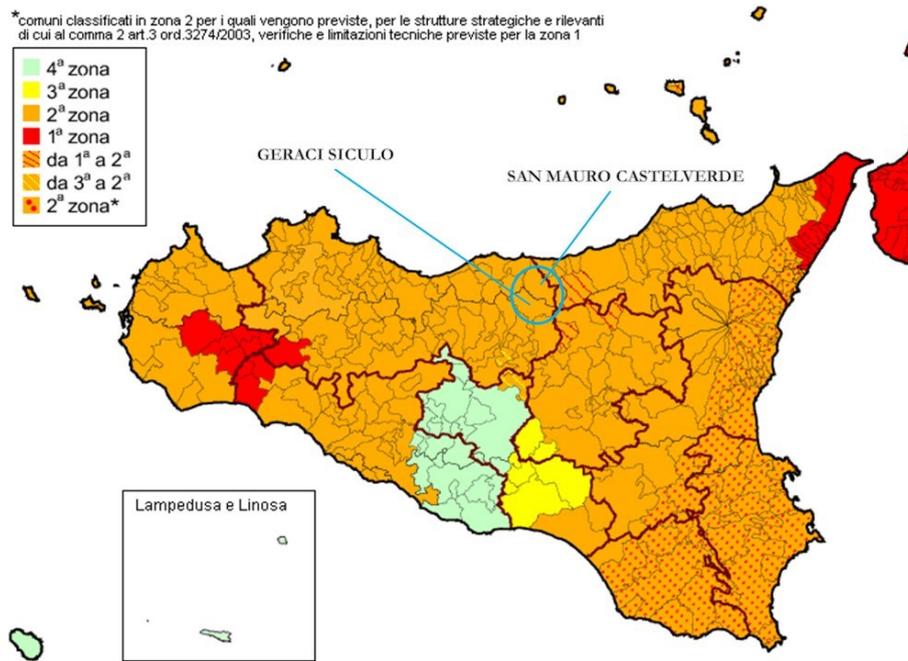
Figura 2: Classificazione sismica dei Comuni della Regione Sicilia (Anno 2004)

La Delibera di Giunta Regionale n. 408 del 19 dicembre 2003 ed il successivo D.D.G. n. 3 del 15 gennaio 2004, tra l'altro, hanno reso esecutiva la nuova classificazione sismica dei Comuni della Regione Siciliana, distinguendo il territorio in quattro aree a diversa pericolosità sismica oltre ad un'area a pericolosità sismica speciale ricadente tra le provincie di Messina, Catania, Ragusa e Siracusa. Per tale area a vincolo di Zona 2, le verifiche tecniche di sicurezza sismica di strutture strategiche e rilevanti, da effettuare obbligatoriamente da parte degli Enti proprietari, ai sensi dell'OPCM n. 3274/2003, dovranno essere eseguite con vincolo di pericolosità di Zona 1 (*Figura 2*).

Tale classificazione sismica del territorio, attuata dall'Amministrazione Regionale ai sensi dell'Art. 2 dell'OPCM n. 3274/2003 e dell'Art. 94 del D.L.vo n. 112/1998, ha permesso una maggiore omogeneità territoriale del vincolo, introducendo altresì l'obbligo della progettazione antisismica anche per i Comuni classificati sismicamente in Zona 4.

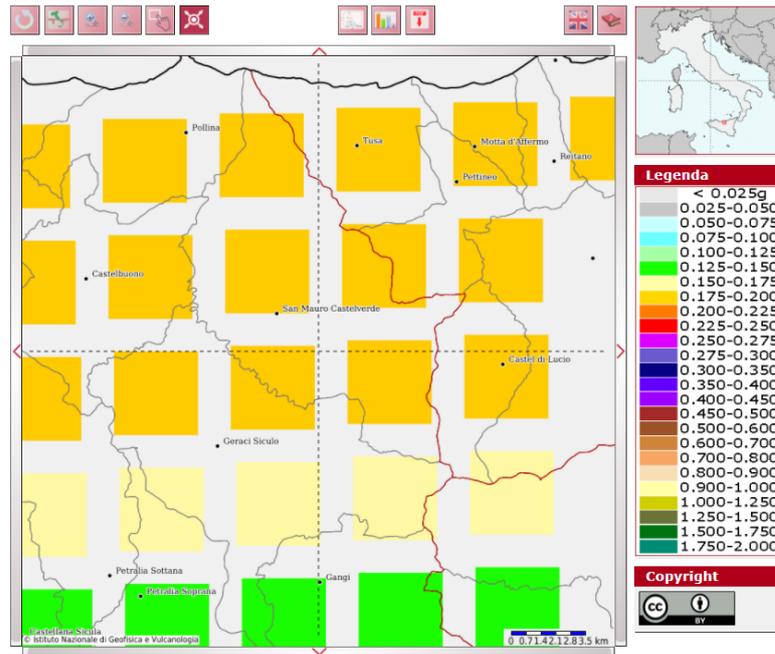
Figura 3: Mappa di pericolosità sismica secondo le N.T.C.

Dalla consultazione della mappa dei "Valori di pericolosità sismica del territorio nazionale", sviluppata nell'ambito del progetto sismologico S1 (DNPC-INGV), si evince come i Comuni di San Mauro Castelverde e Geraci Siculo risultano compresi in una delle zone sismiche d'Italia in cui l'accelerazione massima del suolo (\mathbf{a}_g = frazione dell'accelerazione di gravità) risulta compresa tra 0.150g ÷ 0.200g con probabilità di eccedenza del 10% in 50 anni (*Figura 3*).

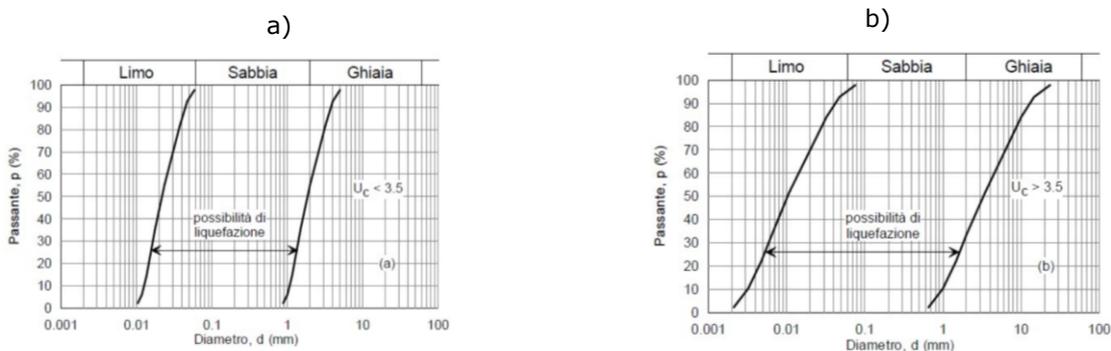
Figura 4: Fusi granulometrici di terreni suscettibili di liquefazione

-Distribuzione granulometrica esterna alle zone indicate nella *Figura 5 (a)* nel caso di terreni con coefficiente di uniformità $U_c^* < 3,5$ ed in *Figura 5 (b)* nel caso di terreni con coefficiente di uniformità $U_c > 3,5$.
