PROGETTO DEI LAVORI DI MANUTENZIONE STRAORDINARIA DEL SISTEMA
DI TENUTA DELLA DIGA SAN GIOVANNI NEL TERRITORIO
DEL COMUNE DI NARO (AG) (SCHEDA INTERVENTO N. 080)

PROGETTO ESECUTIVO

RELAZIONE TECNICA GENERALE

GEN 1.1.1.3

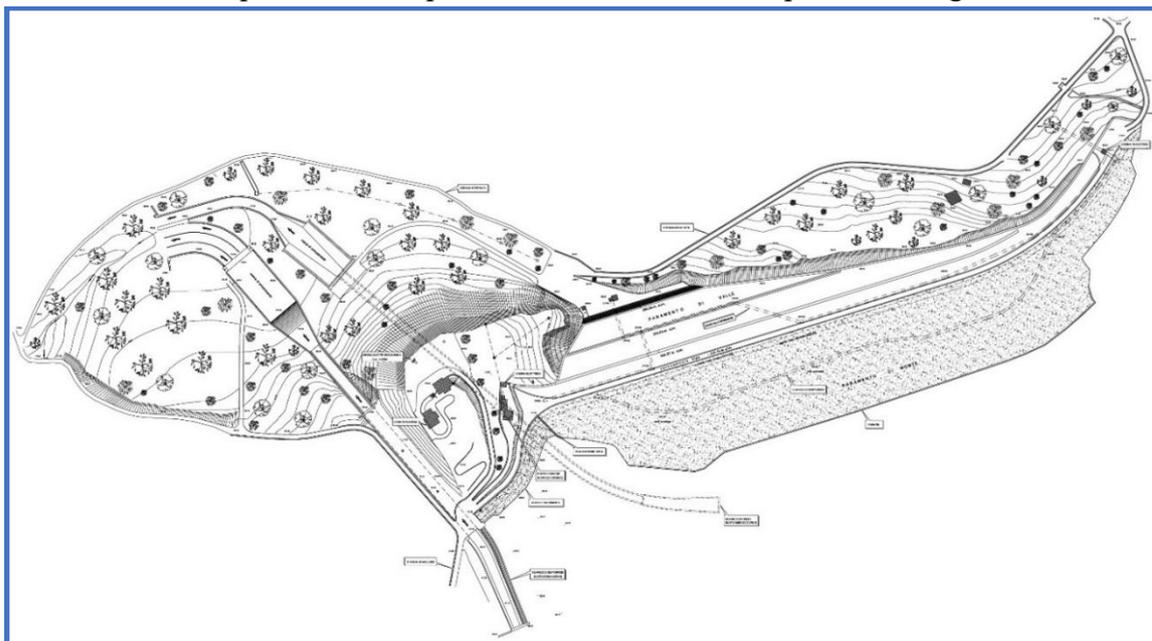
Fig. 1 – Planimetria della diga

La Diga San Giovanni, situata in località “Stretta del Molino San Giovanni” nel Comune di Naro (AG), è stata realizzata fra il 1969 e il 1981 al fine di raccogliere le acque provenienti dal fiume Naro. Le acque invase sono utilizzate prevalentemente per l'irrigazione delle campagne limitrofe e precisamente per il fabbisogno irriguo del sub comprensorio “San Giovanni-Furore” (figg. 1 e 2).

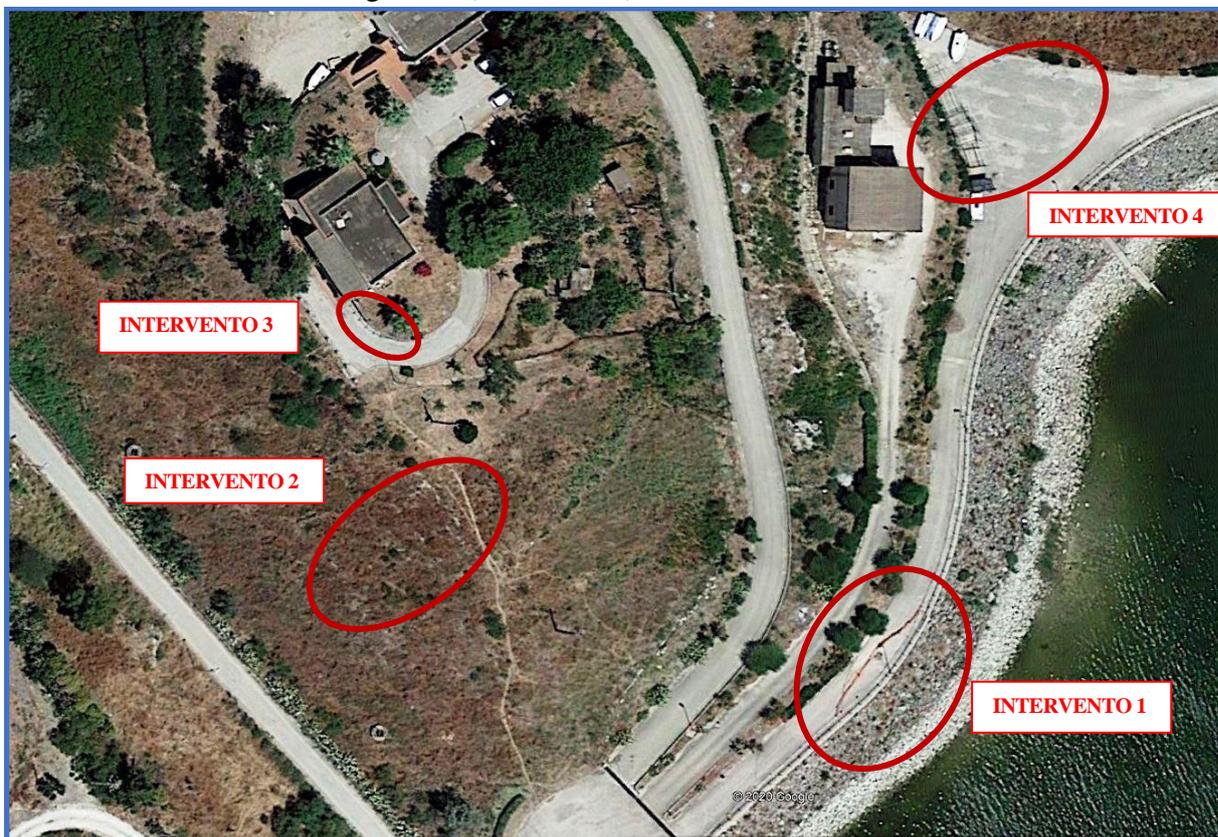
Fig. 5 – Foto aerea delle aree di intervento

Nella figura 5 seguente si riporta l'ubicazione dissesti e degli interventi che interessano la viabilità della strada circumlacuale (Interventi 1 e 4), il versante a valle della casa di guardia (Intervento 2) e la viabilità a ridosso della casa di guardia (Intervento 3).

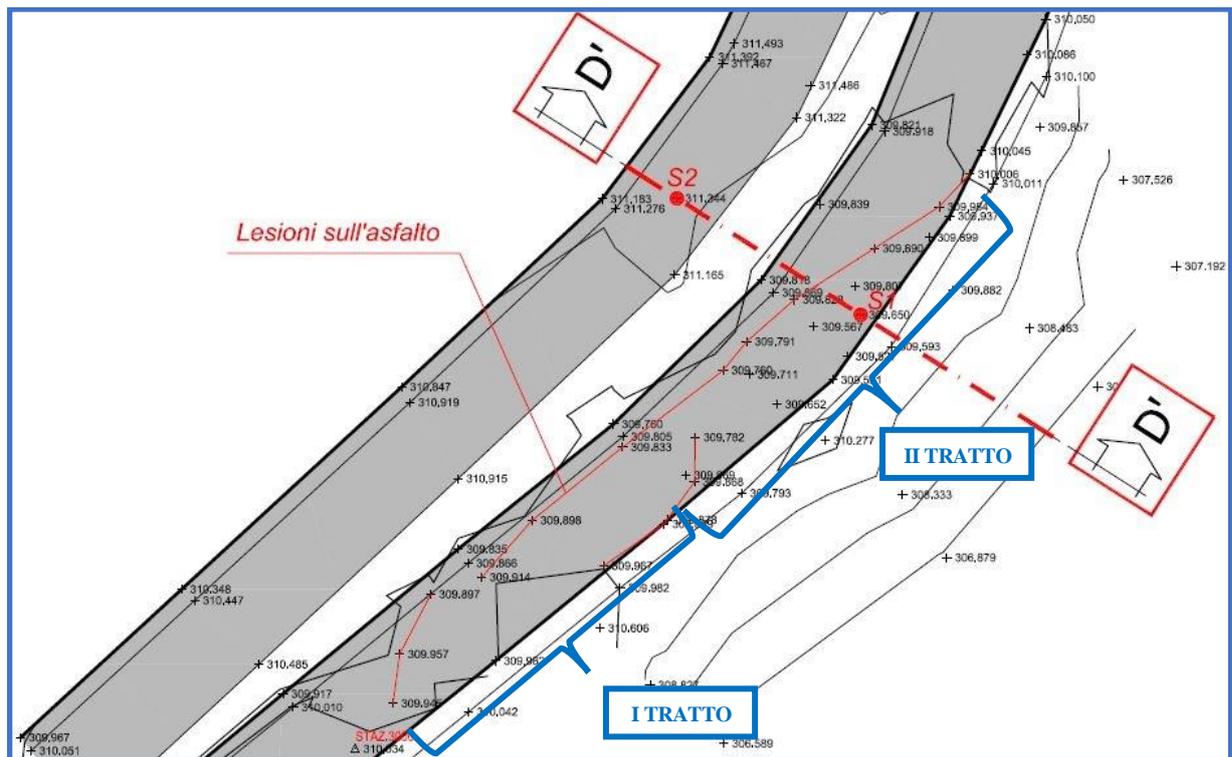
Fig. 6a – Zona intervento 1 - Rilievo topografico con ubicazione delle lesioni principali

Il primo dissesto interessa un tratto di circa 45 m della strada circumlacuale in prossimità dell'ingresso alla diga (figg. 6a, 6b, 7, 8, 9 ed elaborato *VIA 5.1.1.0 Documentazione fotografica*).

Nel primo tratto, lato ingresso, della lunghezza di circa 20 m, si rinviene un'unica lesione sulla pavimentazione che si sviluppa dal cavidotto fino alla cunetta e prosegue lungo di essa (fig. 6a e 7). L'apertura della lesione è avvenuta in senso orizzontale, senza abbassamenti, ad indicare una traslazione della strada verso il lago. Il cavidotto e la cunetta sono integri. Nel secondo tratto la strada presenta ampie lesioni con aperture che si sviluppano sia in senso orizzontale che verticale (figg. 8 e 9). Il parapetto ha subito un evidente cedimento ed una rotazione verso valle. Il cavidotto e il cordolo sono dissestati. Dal profilo topografico lungo il lato di monte del cavidotto, riportato nella tavola *VIA 5.2.1.0*

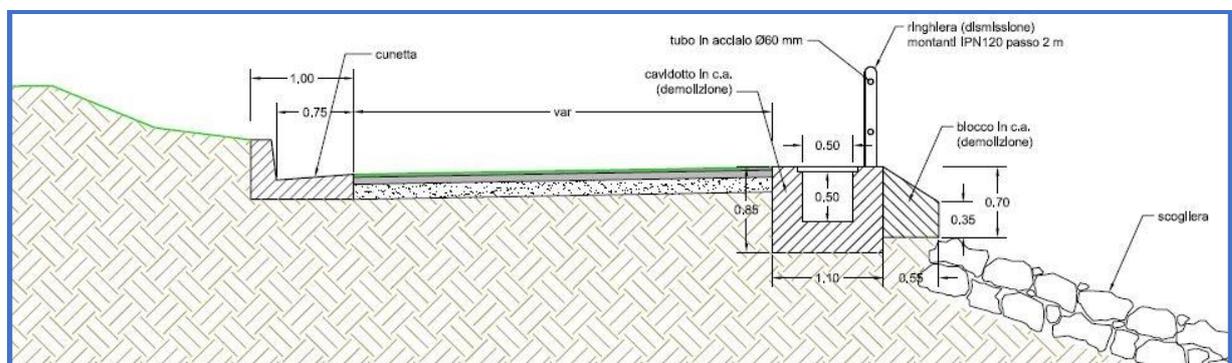
Fig. 6b – Zona intervento 1 – Sezione tipo della strada

Si tratta di una strada che si sviluppa in piano, di larghezza media pari a 5 m, con una cunetta in calcestruzzo lato monte e con un cavidotto in c.a. lato valle. Sul bordo del cavidotto è posto un parapetto costituito da putrelle in acciaio verticali e tubazioni in acciaio orizzontali. A valle del cavidotto è presente un cordolo di calcestruzzo e la scogliera della sponda del lago.

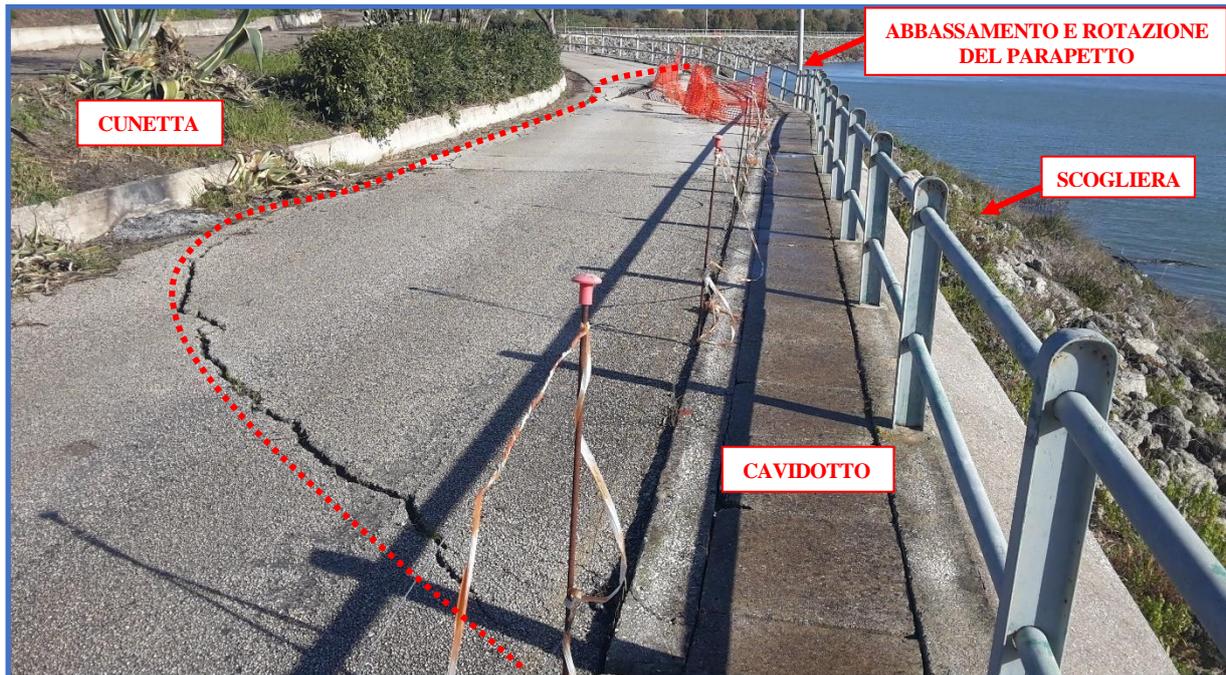
Fig. 7 – Zona intervento 1

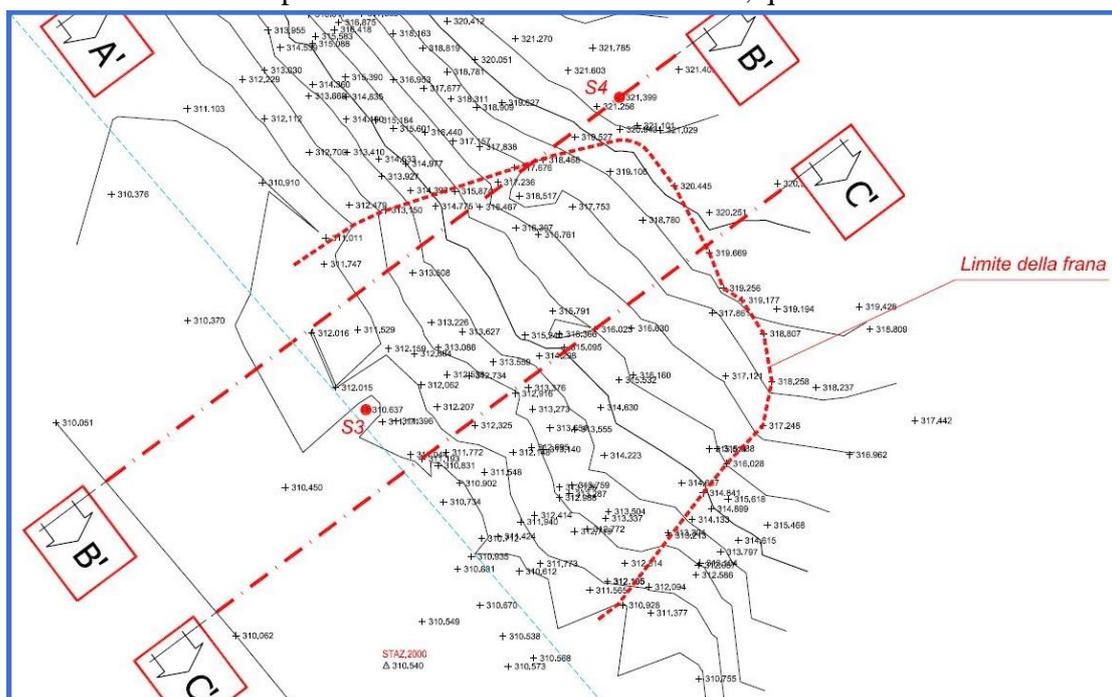
Fig. 10 – Zona intervento 2 – Rilievo topografico con ubicazione del dissesto

Il secondo dissesto interessa un tratto del pendio che si sviluppa tra la casa di guardia e l'ingresso alla diga (figg. 10 e 11). Il versante che inizialmente aveva una pendenza di circa 30° è franato, probabilmente, a causa di una perdita nel tubo dell'acqua che passava sul ciglio della scarpata.

A distanza di alcuni anni, è oggi perfettamente riconoscibile il contorno della frana e la zona di accumulo. Si tratta di una frana per scivolamento, di spessore prossimo a 2 m, che ha interessato i materiali detritici derivanti dalle attività di movimentazione delle terre effettuate durante il periodo di realizzazione della diga. Il dissesto ha una estensione di 25 m in larghezza di 20 m in lunghezza.

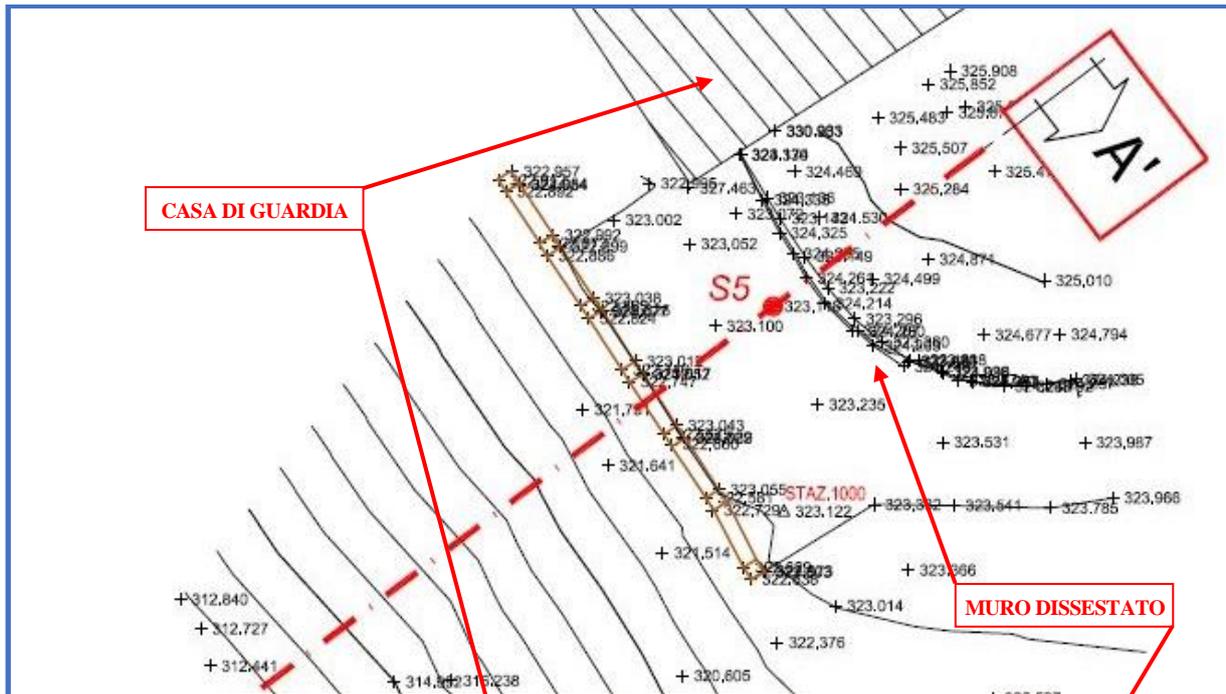
Fig. 12 – Zona intervento 3 – Rilievo topografico con ubicazione del dissesto

Il dissesto interessa il muro lato monte della strada in curva che dalla casa di guardia conduce, in salita, ai locali uffici (figg. 12 e 13). Si tratta di un muro in calcestruzzo non armato, spezzato in più punti, ruotato verso valle e sostenuto da puntelli in tubi di acciaio che limitano di fatto la viabilità. Il cordolo superiore è costituito da conci di calcarenite. Il muro, dello sviluppo di circa 13 m, ha altezza massima di 1,35 m che decresce fino a zero procedendo lungo la salita e uno spessore di circa 30 cm.

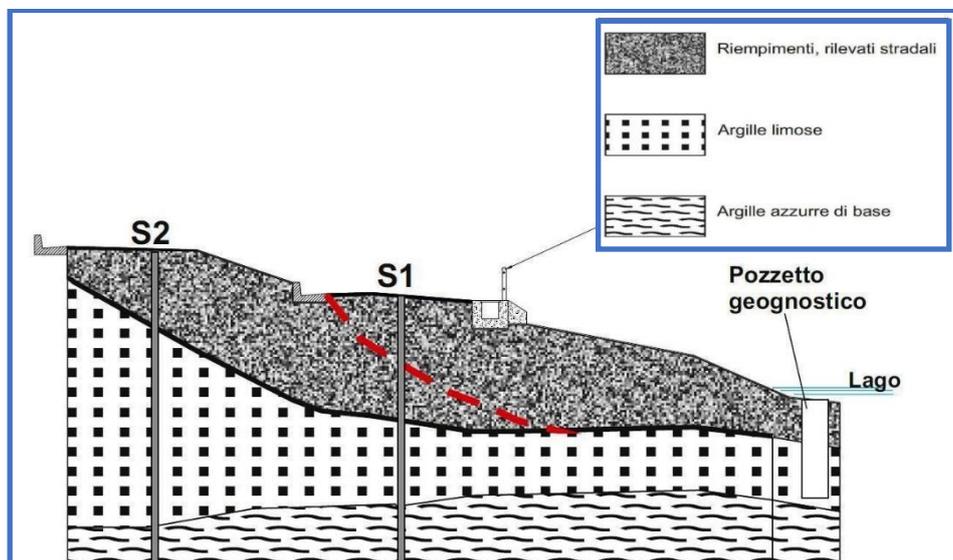
Fig. 14 – Zona intervento 1 – Sezione geologica D-D

Il dissesto della viabilità circonvallante (**zona intervento 1**) interessa soltanto i terreni del rilevato stradale costituiti da materiali calcarenitici e calcareo-marnosi, in matrice ruditeca, dello spessore massimo di poco superiore ai 4 m, poggianti sulle argille limose (A1) della formazione di base alterata (FBA) a cui seguono le argille azzurre della formazione di base integra (FB). Nella fig. 14 si riporta la sezione geologica con l'indicazione della possibile superficie di scivolamento in rosso.

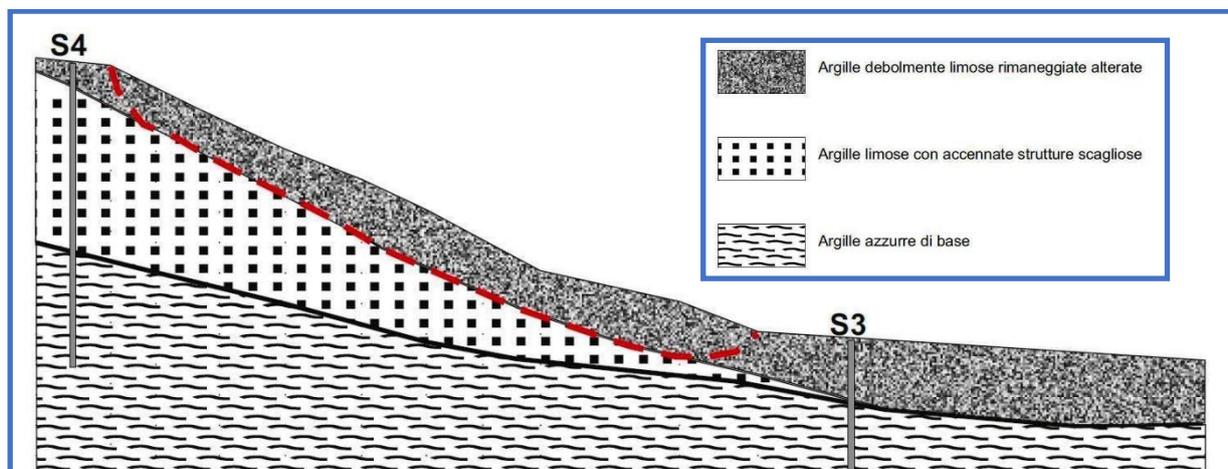
Fig. 15 – Zona intervento 2 – Sezione geologica B-B'

debolmente limose rimaneggiate ed alterate (Aa) poggianti sulle argille limose (Al), con accennate strutture scagliose), della formazione di base alterata (FBA) seguite dalle argille azzurre della formazione di base integra (FB) (fig. 15).

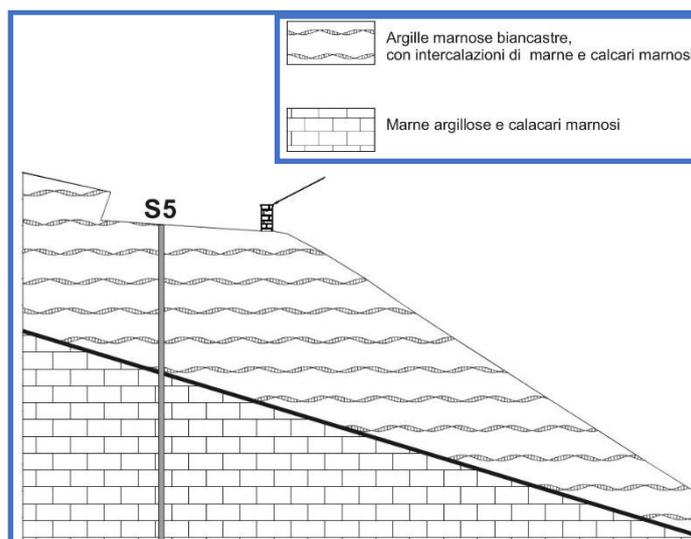
Fig. 16 – Zona intervento 3 – Sezione geologica A-A'

Il muro dissestato della viabilità della casa di guardia (**zona intervento 3**) insiste sulle argille marnose biancastre con intercalazioni di marne e calcari marnosi (fig. 16).

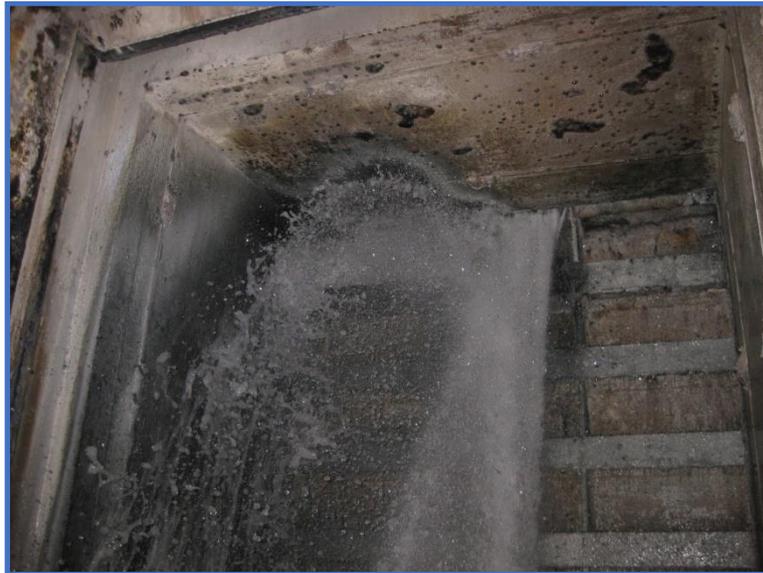
La paratoia di monte, anche questa oggetto di una specifica indagine visiva realizzata con accesso dallo scarico di valle, versa nelle medesime condizioni della paratoia di valle, mostrando altresì perdite di acqua sul cielo, come visibile dalla fig. 17, che potrebbero alla lunga provocare danneggiamenti localizzati della struttura.

Figura 17 - Vista frontale della paratoia di monte

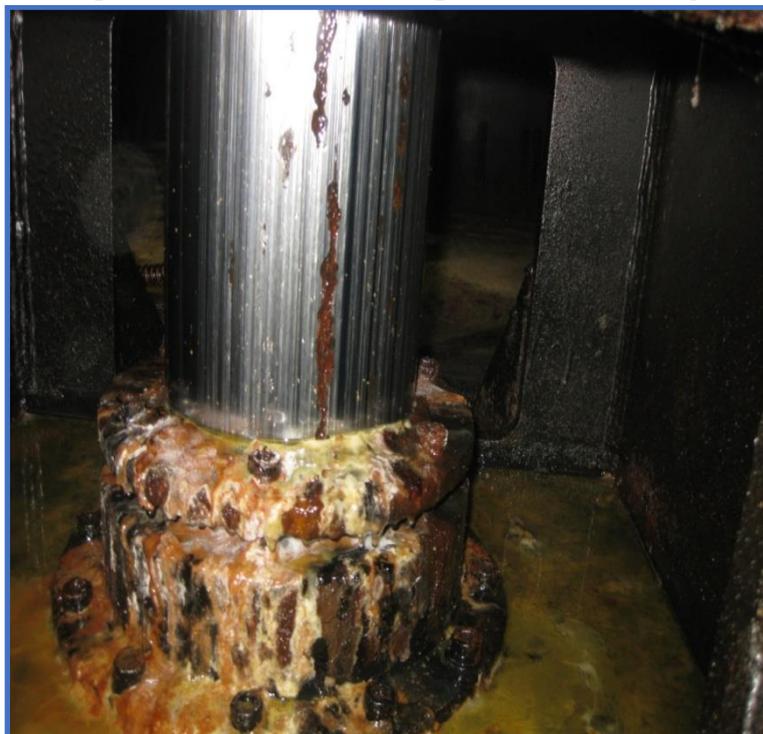
Ciò che però versa nelle peggiori condizioni è il sistema di movimentazione della paratoia di monte ed in particolare lo stelo di movimentazione. Questo presenta rigature e cavità lineari di corrosione, con profondità stimate in un paio di millimetri, e che determinano la perdita di notevoli quantità di olio durante le operazioni di apertura o chiusura, come si può evincere dalla fig.18.

Figura 18 - Vista dettagliata dello stelo di movimentazione della paratoia di monte

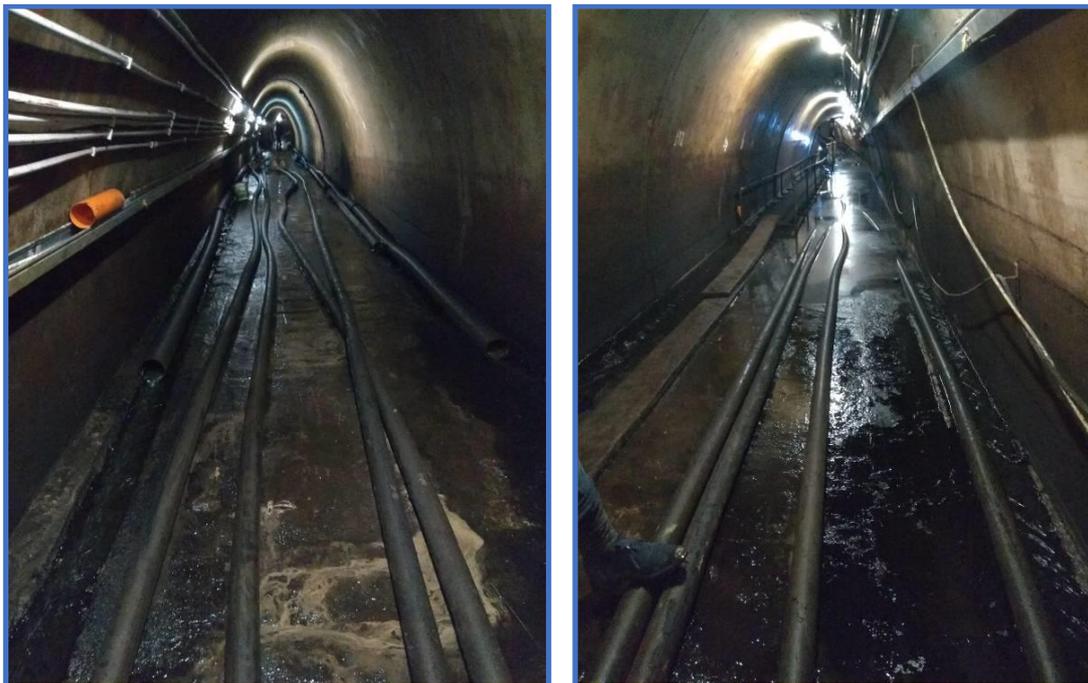
Dal sollevamento n°2 parte la premente (Pead De 110 PN6) che porta le acque al di fuori del cunicolo in una canaletta adiacente la cabina di ingresso al cunicolo. La premente è allo stato attuale poggiata per terra all'interno del cunicolo assieme al collettore che raccoglie le perdite e le convoglia verso l'impianto di Sollevamento n°2 il quale risulta parzialmente ostruito. Si segnala che oltre le tubazioni di cui sopra sono altresì presenti altre due condotte De 90 di mandata ormai in disuso (fig. 19).

Figura 19 - Collettori raccolta perdite e tubazioni di mandata

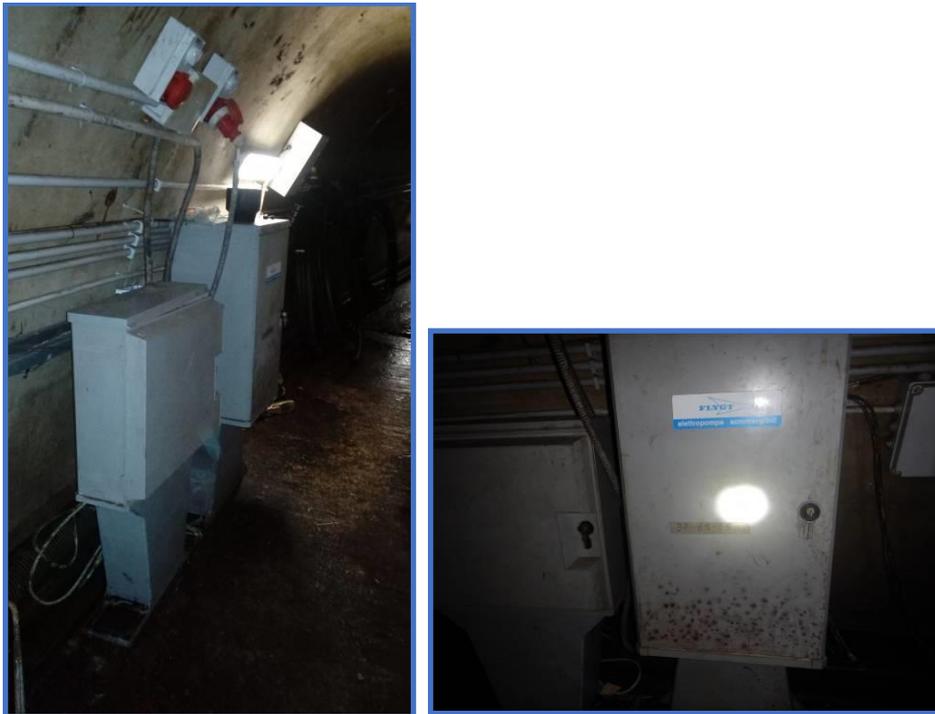
di guasto, di poter disalimentare il quadro prima di accedere al cunicolo con tutte le problematiche legate alla sicurezza. A ciò si aggiunge che l'elevato livello di umidità presente all'interno del cunicolo spesso manda in crisi il quadro stesso facendo saltare le protezioni elettriche. Diventa quindi prioritario per la sicurezza, durabilità e manutenibilità dell'impianto spostare il quadro e l'ingresso delle alimentazioni nella cabina di accesso al cunicolo di ispezione.

Figura 20 - Quadro elettrico sollevamento n°2

- il quadro elettrico di alimentazione del sollevamento n°2, posto in prossimità del sollevamento, è alimentato mediante un cavidotto che entra nel cunicolo dalla parte opposta rispetto alla scala di accesso al cunicolo stesso (fig. 20). Questo approntamento non consente agli operatori, in caso

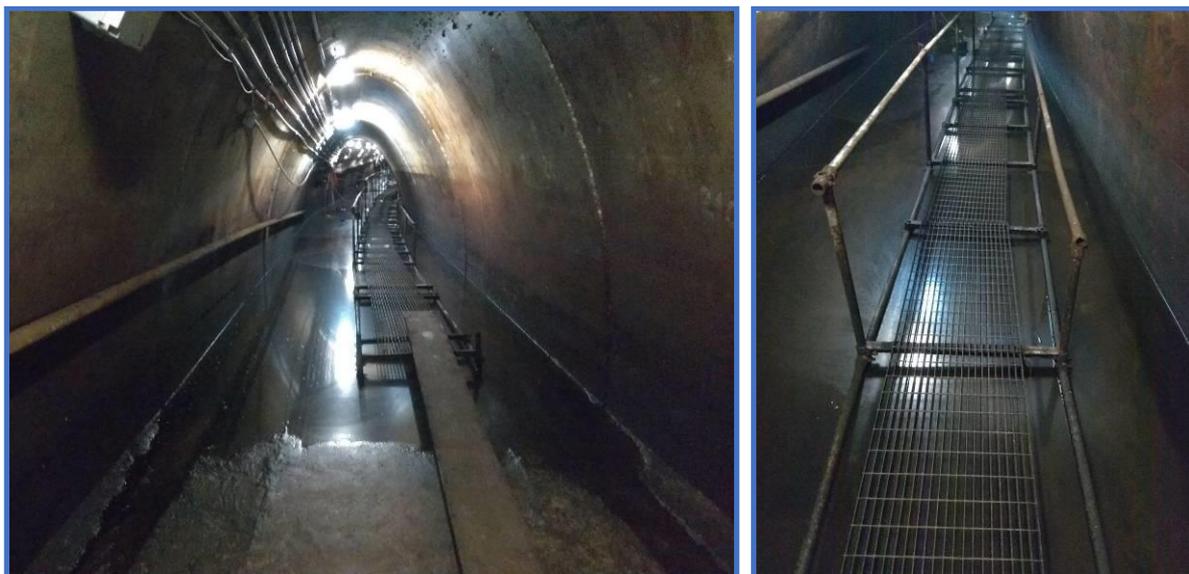
- in corrispondenza del Sollevamento n°2 per poter passare al di sopra del livello idrico formato dalle acque che qui si accumulano prima di essere allontanate è stata realizzata una precaria passerella dotata di un parapetto formato con elementi da ponteggio e prolungata con delle tavole (fig. 21).

Figura 21 - Passerella esistente in corrispondenza del Sollevamento n°2

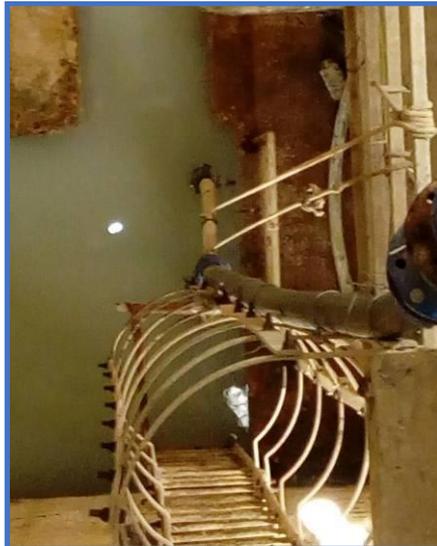
Figura 22 - Passerella esistente in corrispondenza del sollevamento

- il quadro elettrico di alimentazione del sollevamento, posto in prossimità dell'ingresso al locale di accesso e relativo cavidotto necessitano di manutenzione a causa dell'elevato tasso di umidità presente;
- l'accesso alle apparecchiature poste nella vasca di raccolta è reso difficoltoso dalla faticenza della esistente passerella posta lateralmente alla scala di accesso alla marinara (fig. 22).

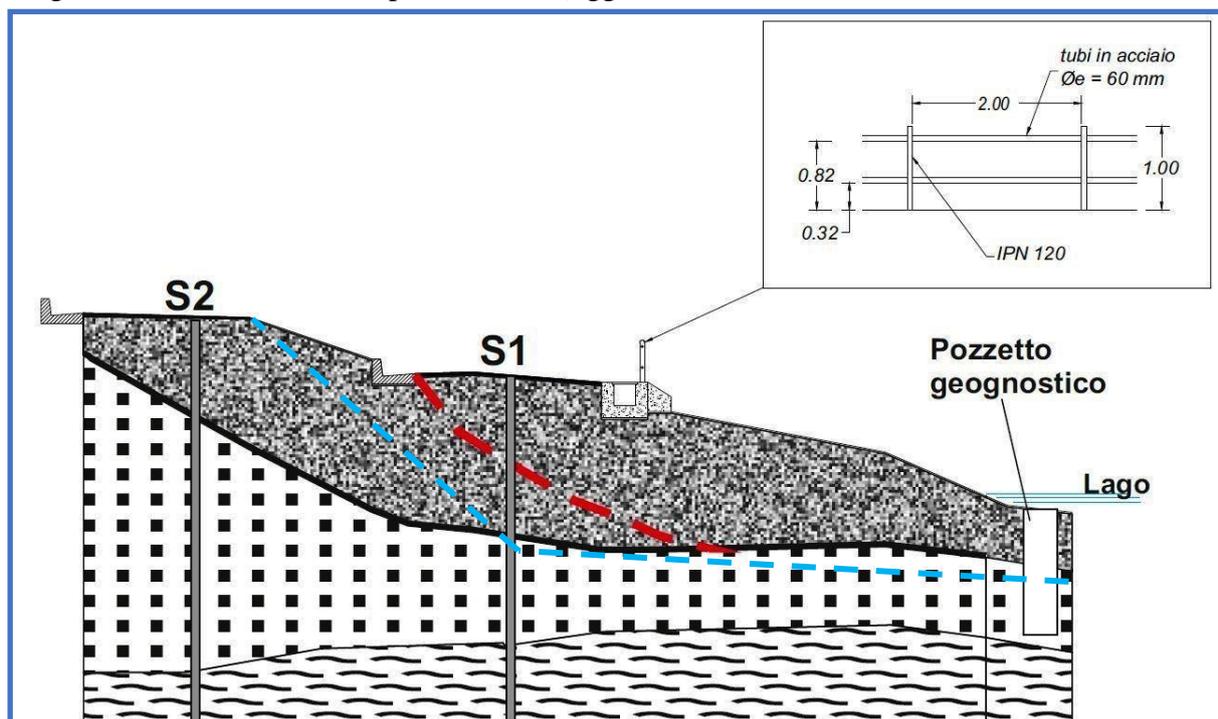
Fig. 23 – Zona intervento 1 – Indicazione (in celeste) della sezione di scavo necessaria per il rifacimento del rilevato stradale (seconda soluzione prevista nel Progetto di Fattibilità)

Sulla base di tali considerazioni si è deciso di adottare la prima delle soluzioni previste dal progetto di fattibilità, che prevedeva la realizzazione di una paratia, e di scartare la seconda che prevedeva il rifacimento dell'intero rilevato. Il motivo sta nel fatto che per la riuscita della seconda soluzione sarebbe stato necessario eliminare tutto il terreno in frana e, quindi, realizzare scavi molto ampi e della profondità di circa 5 m che avrebbero interessato la scarpata a monte della strada e tutta la scogliera e il cui fondo si trova al di sotto della quota di massima regolazione del lago pari 305,55 m (fig. 23). Al contrario con la paratia è possibile contenere il movimento del rilevato e ridurre le spinte sulla sponda del lago a valle senza grandi interferenze con le opere esistenti (figg. 24a, 24b ed elaborato VIA 5.2.1.0 - Intervento 1)

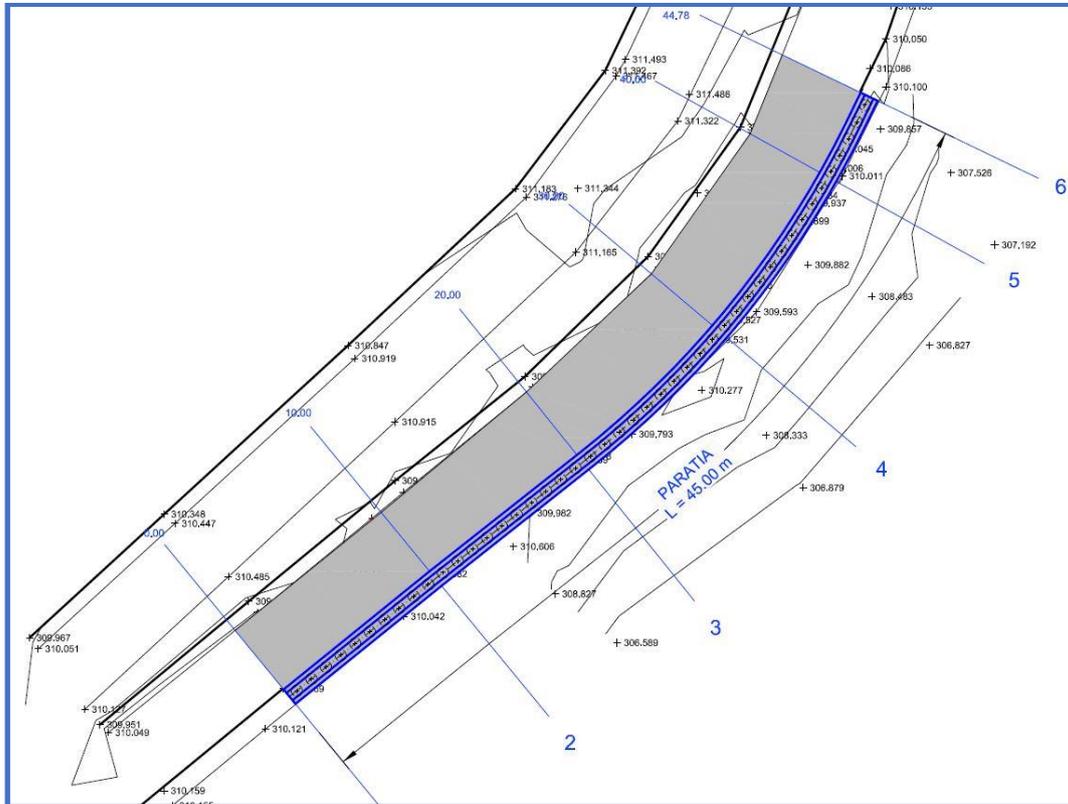
Fig. 24a – Zona intervento 1 – Planimetria dell'intervento

Nel dettaglio l'intervento è costituito da una paratia di pali che si sviluppa lungo l'asse del cavidotto in c.a. esistente per un tratto di 45 m. I pali \varnothing 600 mm, della lunghezza di 8,0 m, sono disposti ad interrasso di un 1 m. La testa dei pali è collegata da un cordolo in c.a., di altezza pari a 1,15 m, al cui interno sono annegate le tubazioni necessarie per gli impianti presenti nel cavidotto esistente. La sede stradale, per lo

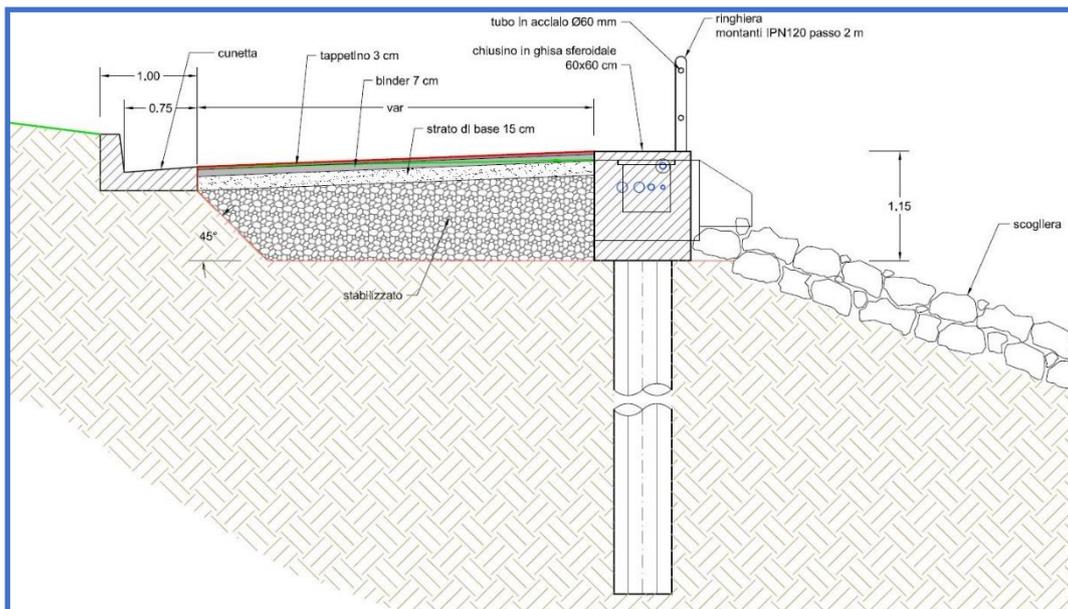
Fig. 24b – Zona intervento 1 – Sezione tipo dell'intervento

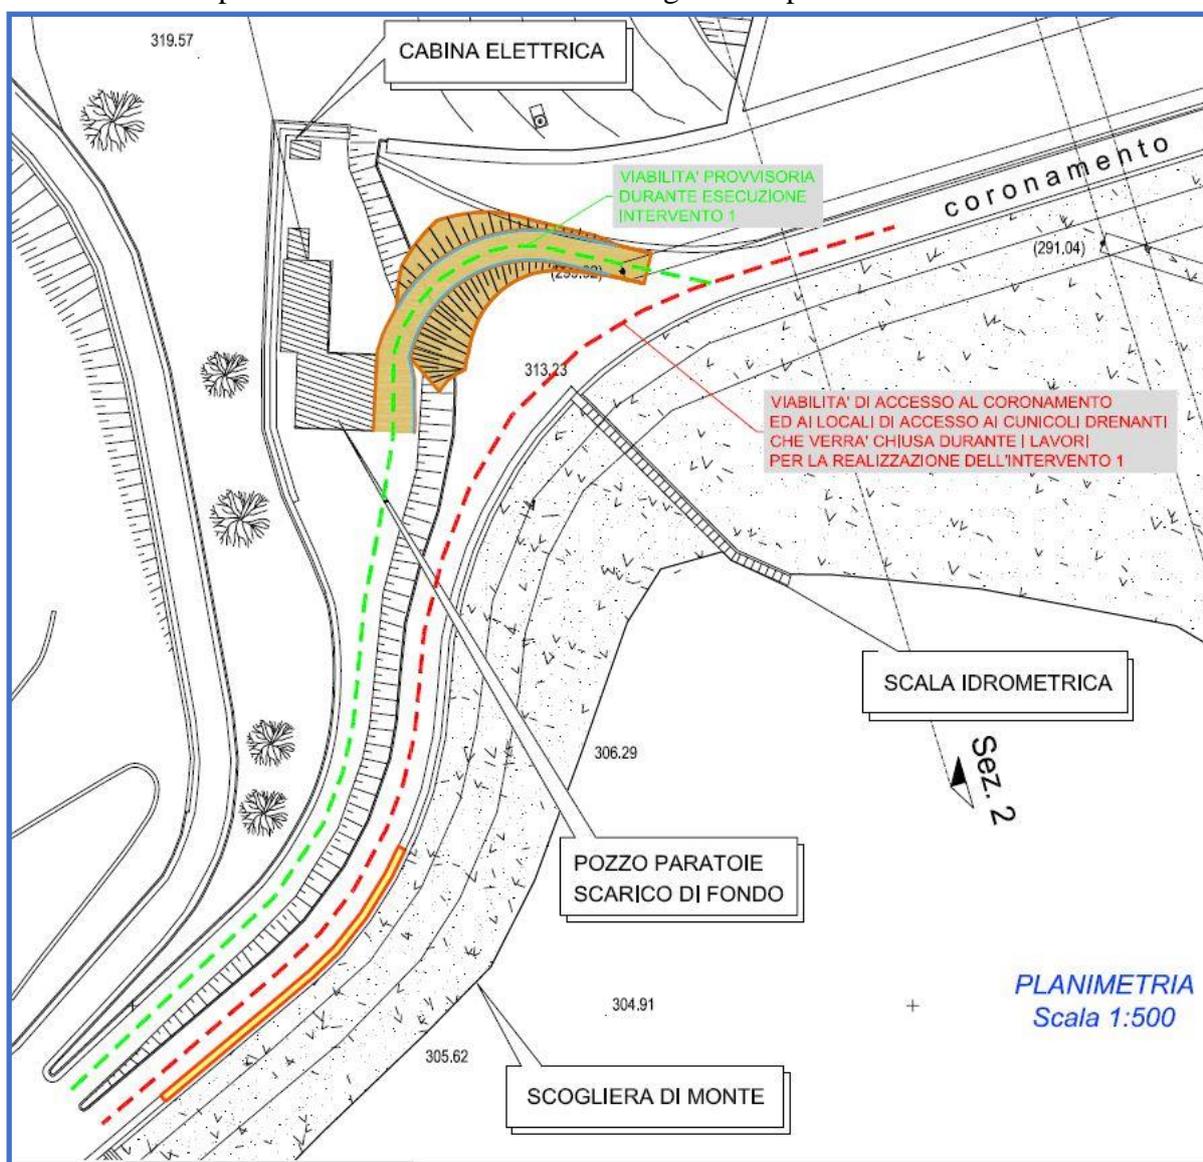
Fig. 25 – Viabilità all'interno della diga durante l'esecuzione dei lavori

Su richiesta dell'Assessorato è stata altresì prevista la realizzazione di una pista provvisoria necessaria a garantire la viabilità all'interno della diga durante l'esecuzione dei lavori innanzi descritti (fig. 25, 26a e 26b ed elaborato VIA 5.5.1.0 - Intervento 4). Essa sarà realizzata con un rilevato che si sviluppa tra il locale di accesso alla paratoia dello scarico di fondo e il piazzale che porta al coronamento della diga.

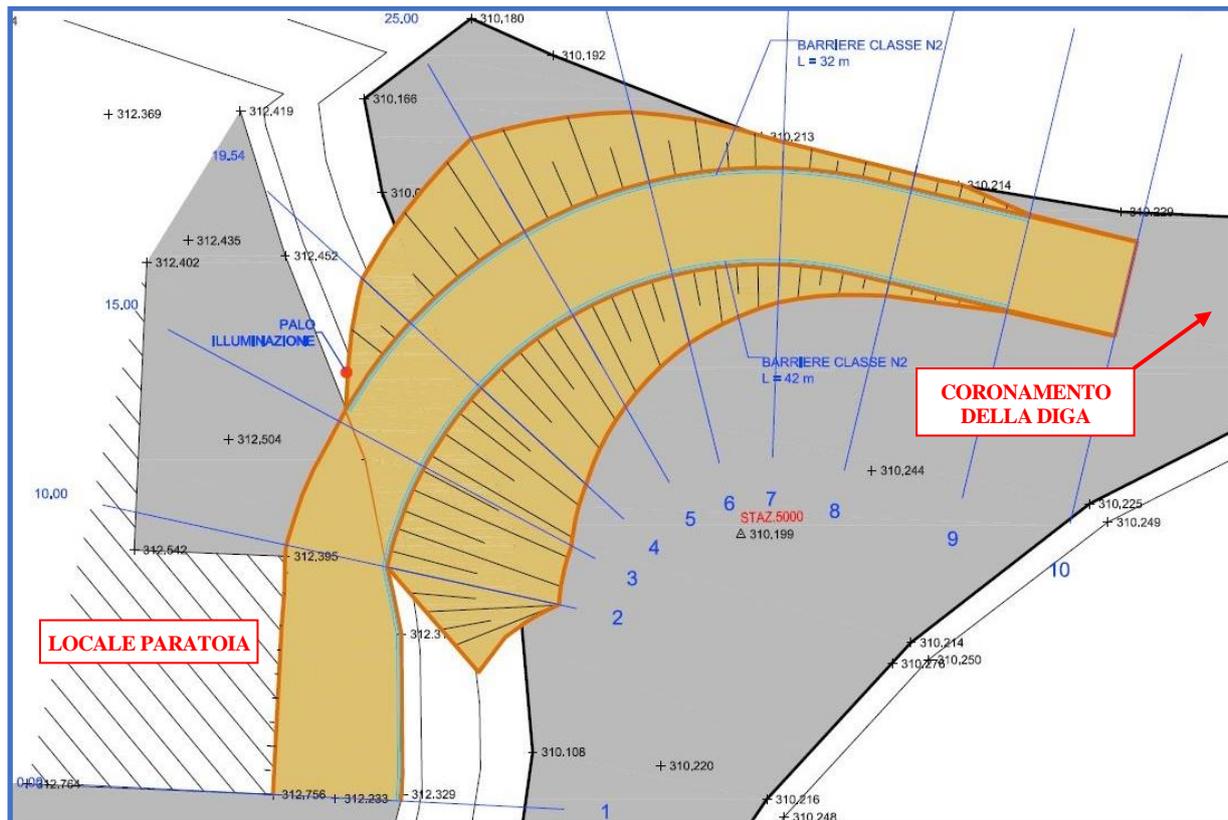
Fig. 26a – Zona intervento 4 – Planimetrica della pista provvisoria

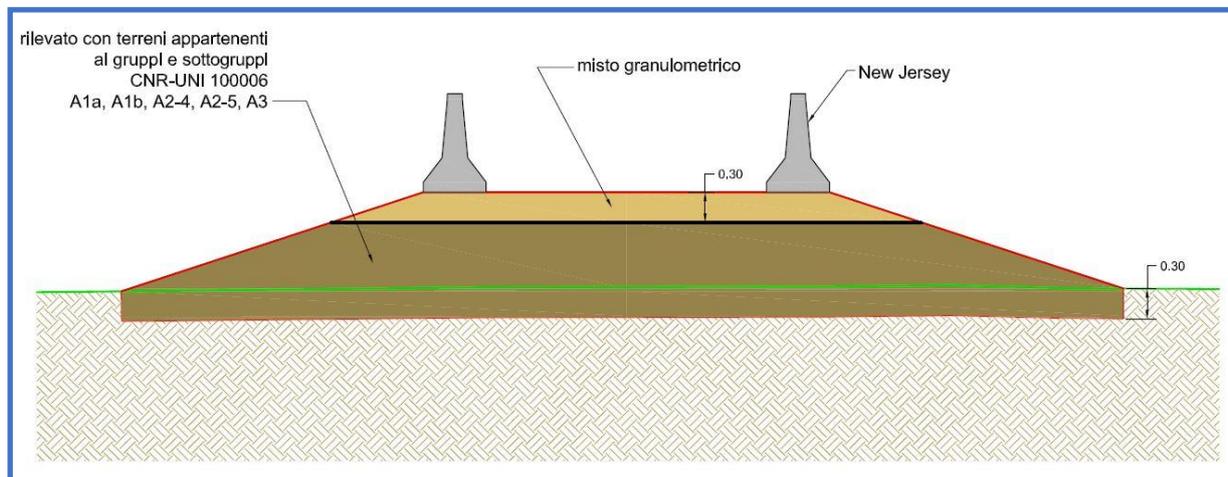
Fig. 26b – Zona intervento 4 – Sezione tipo della pista provvisoria

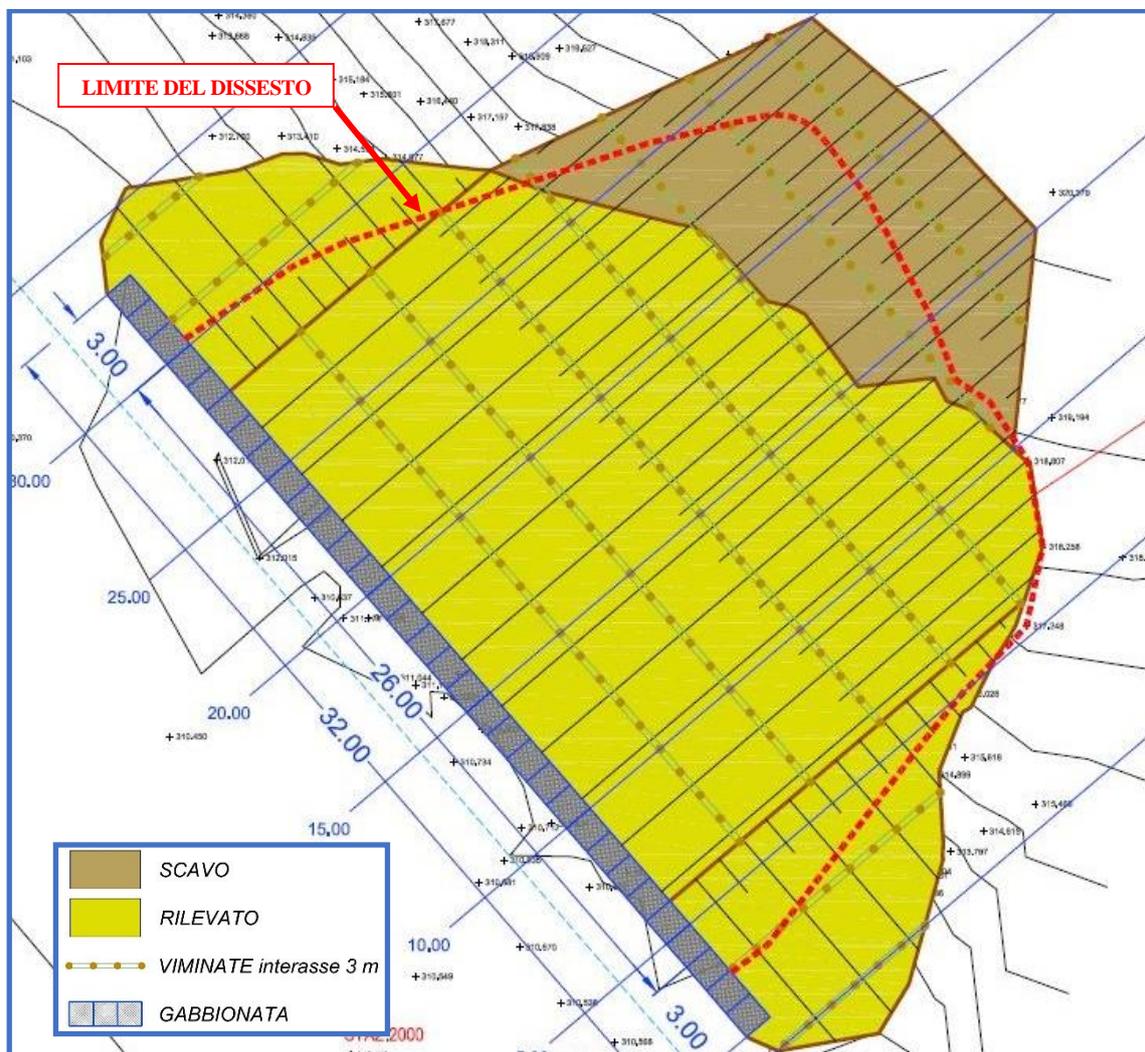
Fig. 27 – Zona intervento 2 – Planimetria dell'intervento

Come descritto in precedenza il dissesto è di tipo superficiale con uno spessore di circa 2 m. La soluzione progettuale prevede un banchinamento della scarpata con un rilevato sostenuto al piede da gabbionate di altezza complessiva pari a 4 m e 3 m e una leggera risagomatura della cresta della frana (figg. 27, 28 ed elaborato 12 VIA 5.3.1.0 - Intervento 2).

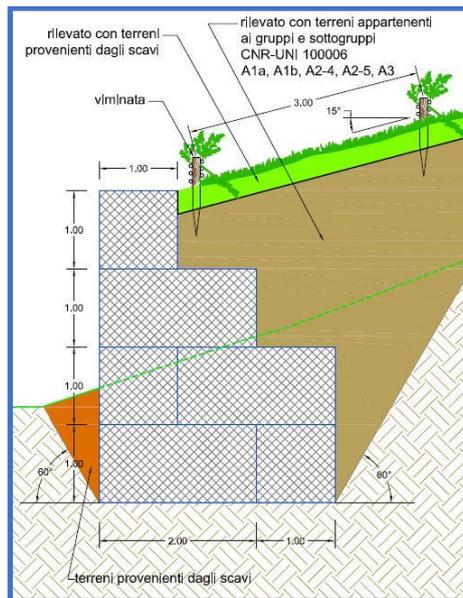
Il rilevato è costituito da terreni provenienti da cava appartenenti ai gruppi e sottogruppi (CNR UNI 100006) A1a,A1b, A2-4, A2-5, A3. Lo strato superficiale è realizzato con 30 cm di materiali di natura argillosa provenienti dagli scavi al fine di impedire all'acqua di infiltrarsi all'interno del rilevato. L'opera è completata dalla messa a dimora sulla scarpata di viminate vive con interasse di circa 3 m al fine di limitare l'erosione superficiale prodotta dal ruscellamento delle acque piovane.

Fig. 28 – Zona intervento 2 – Sezione tipo dell'intervento

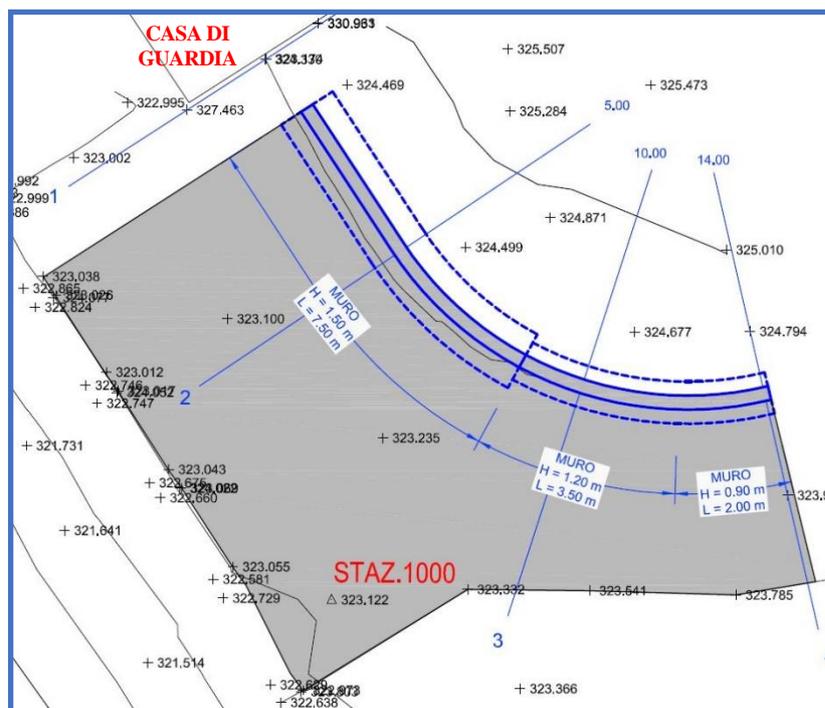
Fig. 29 – Zona intervento 3 – Planimetria dell'intervento

L'intervento sulla viabilità della casa di guardia prevede la demolizione del muro dissestato, la ricostruzione di un muro in c.a. con diverse altezze fuori terra per seguire l'andamento della strada e il rifacimento del pacchetto stradale antistante il muro medesimo (figg. 29, 30 ed elaborato VIA 5.4.1.0 - Intervento 3). Il materiale di riempimento a tergo del muro è tout-venant. Lo strato superficiale è realizzato con 30 cm di materiali di natura argillosa provenienti dagli scavi al fine di impedire all'acqua di infiltrarsi a tergo dell'opera di sostegno. Per limitare l'impatto visivo dell'opera di sostegno se ne è previsto il rivestimento con pietra Sabucina.

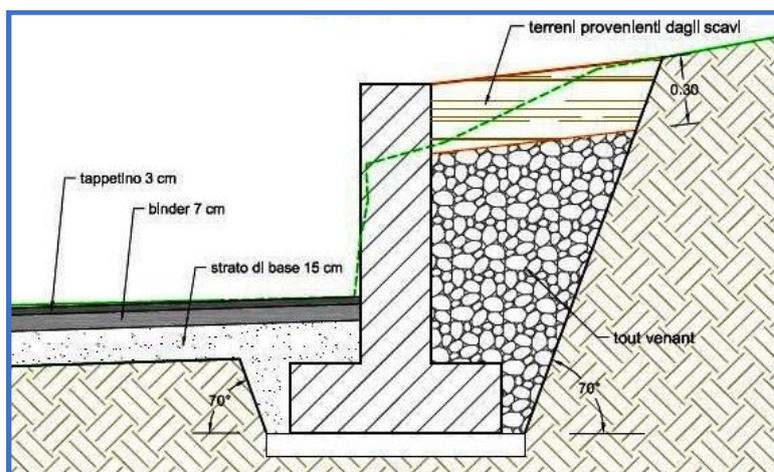
Fig. 30 – Zona intervento 3 – Sezione tipo del muro in c.a.

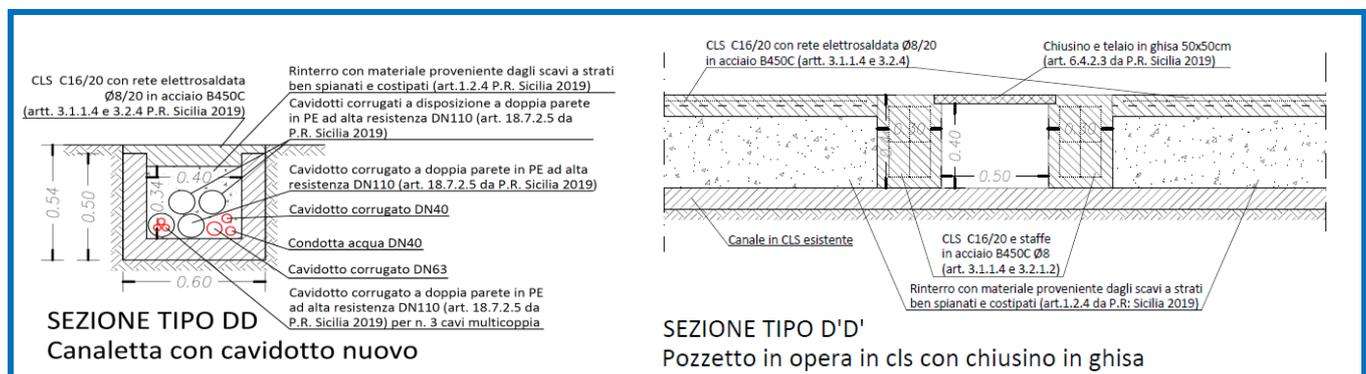
Il progetto prevede il ripristino della canaletta del cavidotto posta lungo il coronamento mediante rinterro con materiale proveniente dagli scavi e copertura della stessa con calcestruzzo C16/20 armato con rete elettrosaldata $\Phi 8/20$ in acciaio B450 C. Inoltre, al fine di garantire anche future implementazioni dell'impianto elettrico senza intaccare l'integrità della canaletta, all'interno della stessa sono stati inseriti - oltre ai cavidotti esistenti - n.2 cavidotti corrugati a disposizione (PE ad alta resistenza DN110).

Per garantire un'agevole manutenzione di tale sistema di cavidotti posti all'interno della canaletta l'intervento prevede inoltre la realizzazione di una serie di pozzetti in cls con chiusino in ghisa posti ad una interdistanza di 40 m (fig.31).

Fig. 31 – Sezioni canaletta su coronamento con cavidotto nuovo.
