**PROGETTO PER L'ADEGUAMENTO ALLA NORMATIVA  
SISMICA ED EFFICIENTAMENTO ENERGETICO  
DELLA SCUOLA "FONTES EPISCOPI"**  
**PROGETTAZIONE ESECUTIVA**  
(Art. 23 comma 8 Dlg 50 ss.mm.ii.)

**RELAZIONE GENERALE E  
TECNICA**

## Progetto di adeguamento alla normativa sismica ed efficientamento energetico della scuola “Fontes Episcopi”

### Relazione generale

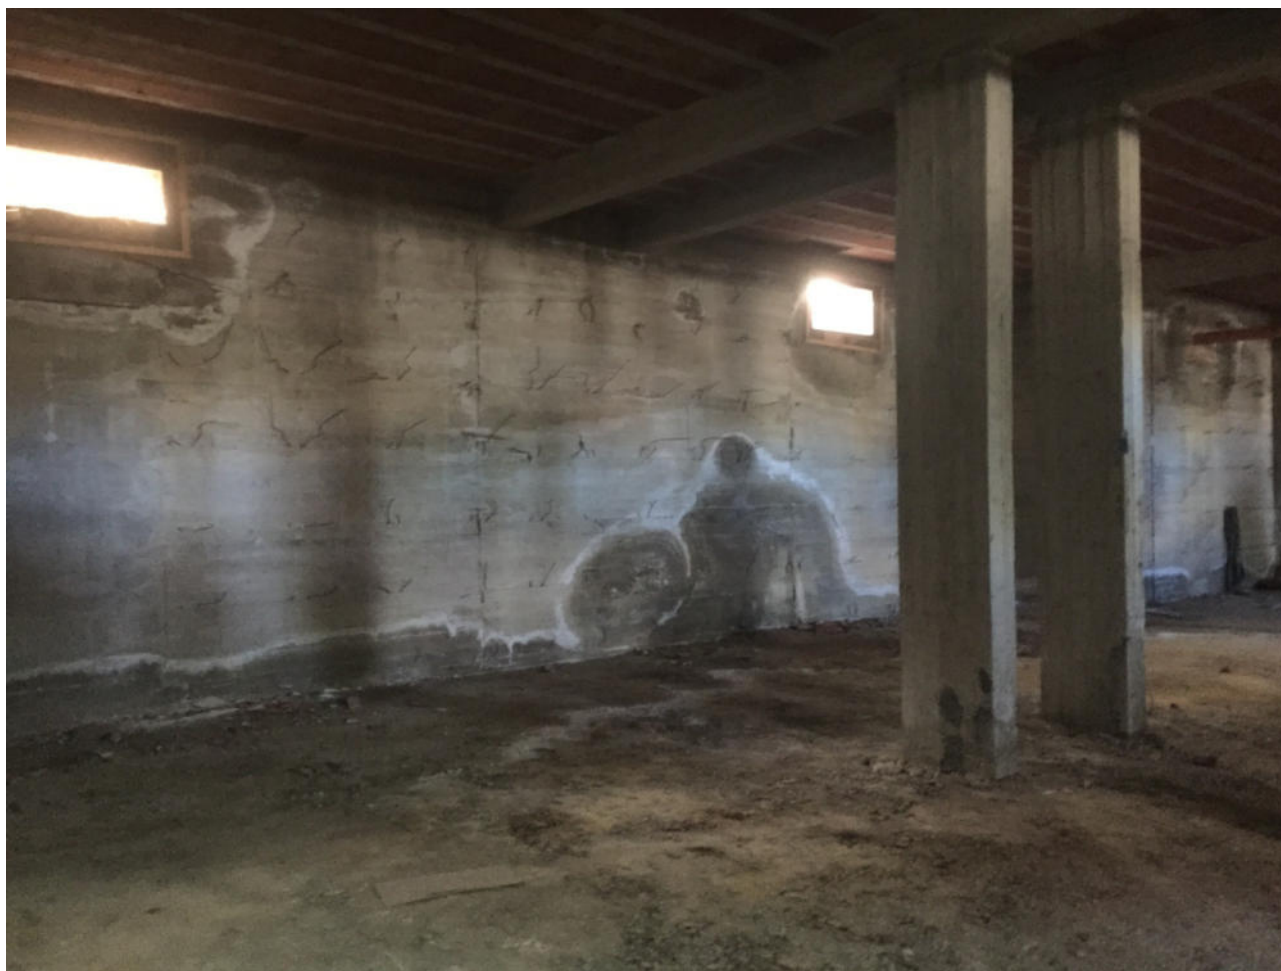
A tale considerazione è da aggiungere che le strutture, generalmente sono in buona condizione, come si evince dalle foto riportate nella seguente fig. 3 "Documentazione fotografica stato attuale delle strutture".

È da osservare però che non si sono osservati particolari problemi strutturali al di fuori di una presenza di infiltrazioni d'acqua nel seminterrato attualmente inagibile in quanto allo stato grezzo.
