COMUNE DI SPERLINGA

CONSOLIDAMENTO DELL'AREA SOVRASTANTE
IL CENTRO ABITATO E PARCO SUBURBANO CASTELLO
PROGETTO ESECUTIVO

CAPITOLO 05 - OPERE DI SOSTEGNO		TITOLO Pianta, prospetti e sezioni interventi di ripristino strutturale su contrafforti			
CODIFICA 05-01		REVISIONE B			
SCALA		COMMESSA PR067			
REVISIONE	DATA	DESCRIZIONE	REDAT.	CONTR.	APPR.
B	03/2022	Revisione per cambio testata	C.P.	S.T.	D.D.C.
A	08/2021	Prima emissione	C.P.	S.T.	D.D.C.

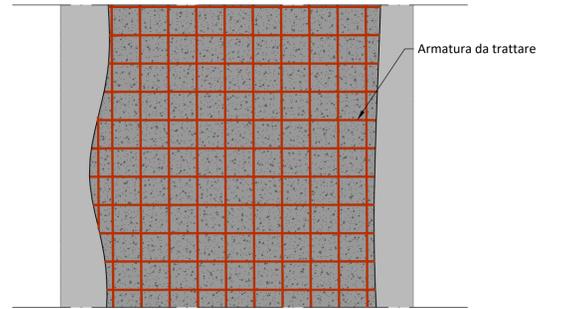
FASE 1
Scala 1:20

In prossimità della porzione degradata, a seguito dello spicconamento del calcestruzzo degradato, si espongono le barre d'armatura

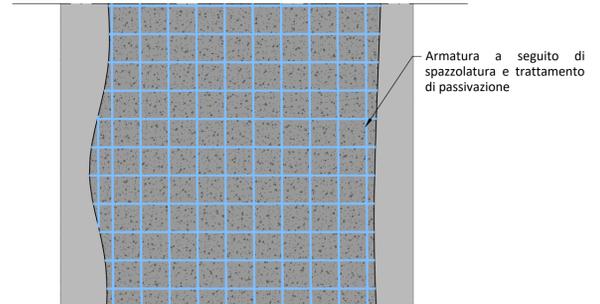
FASE 2
Scala 1:20

In prossimità della porzione degradata, le barre d'armatura subiranno un trattamento di spazzolatura per rimuovere lo strato di ruggine superficiale e successiva passivazione al fine di arrestare ogni fenomeno di degrado in corso.
