**OGGETTO: "Interventi di messa in sicurezza e riqualificazione dell'edificio scolastico  
G.Verga" CUP: J46F19000020001**

**D. STRUTTURALE – INTERVENTI DI MESSA IN SICUREZZA**

**ELABORATO n. D.5.2)**

**RISULTATI GRAFICI CORPO B – STATO FUTURO**

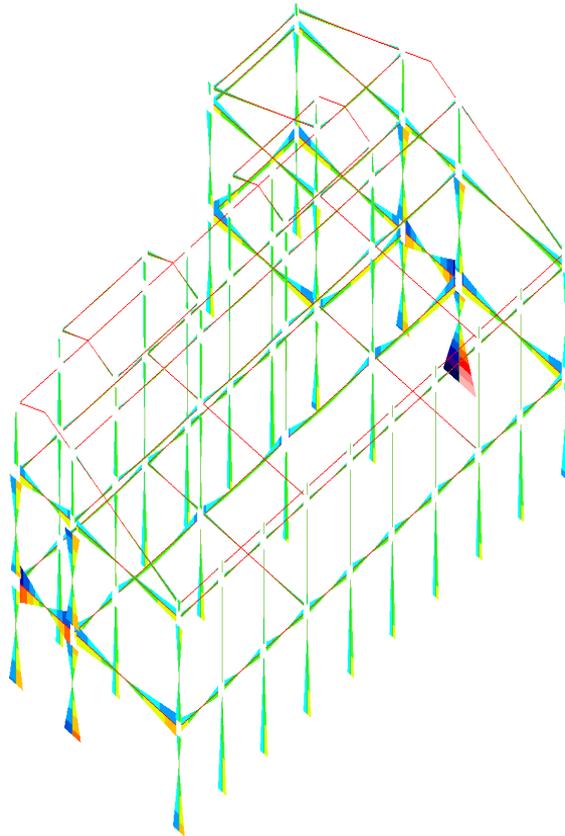
MOMENTO COMB. INVILUPPO X

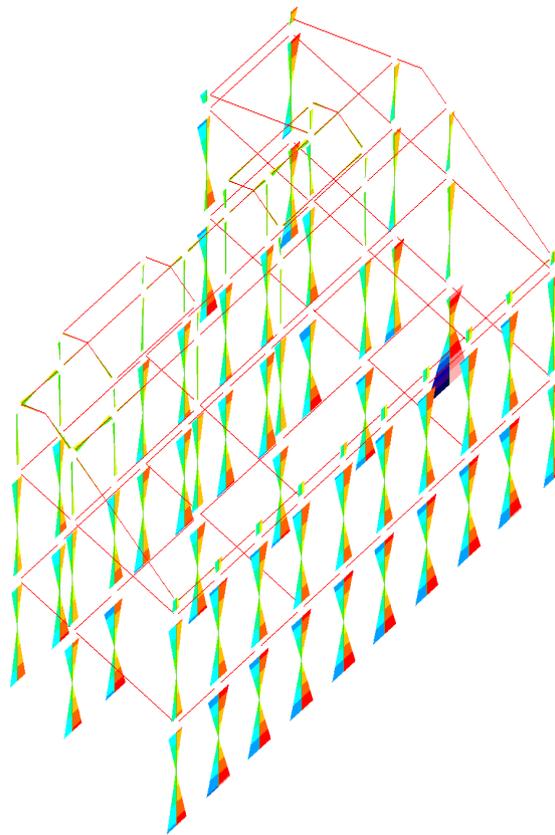
**MOMENTO COMB. INVILUPPO Y**

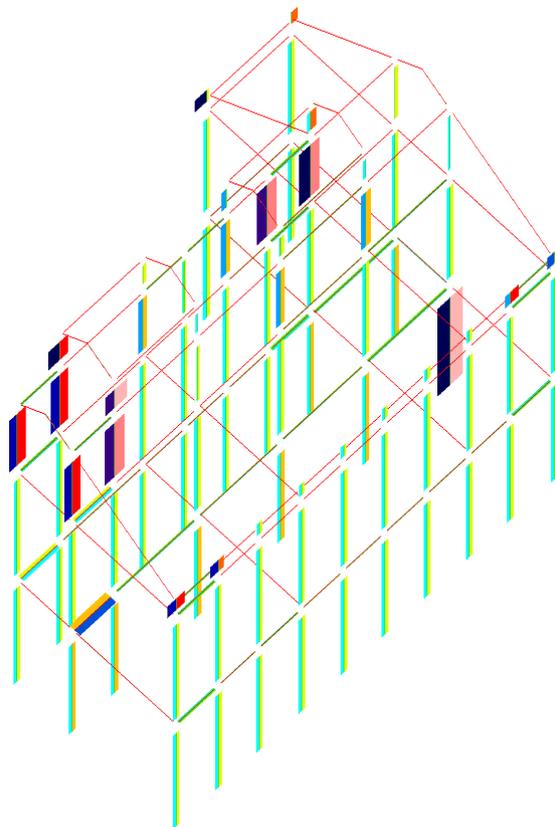
**MOMENTO COMB. INVILUPPO Z**

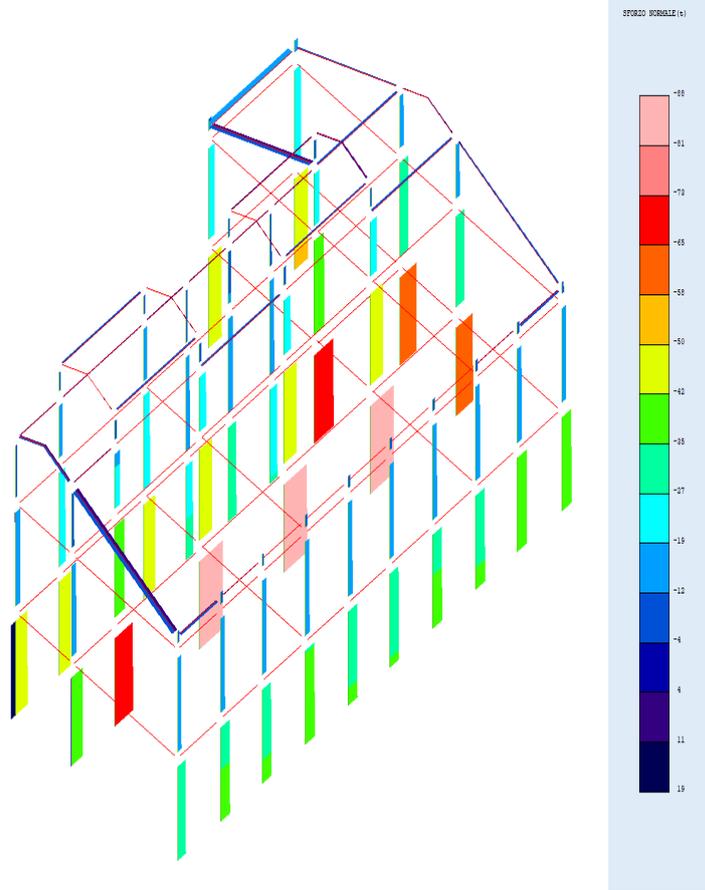
SFORZO NORMALE COMB.INVILUPPO

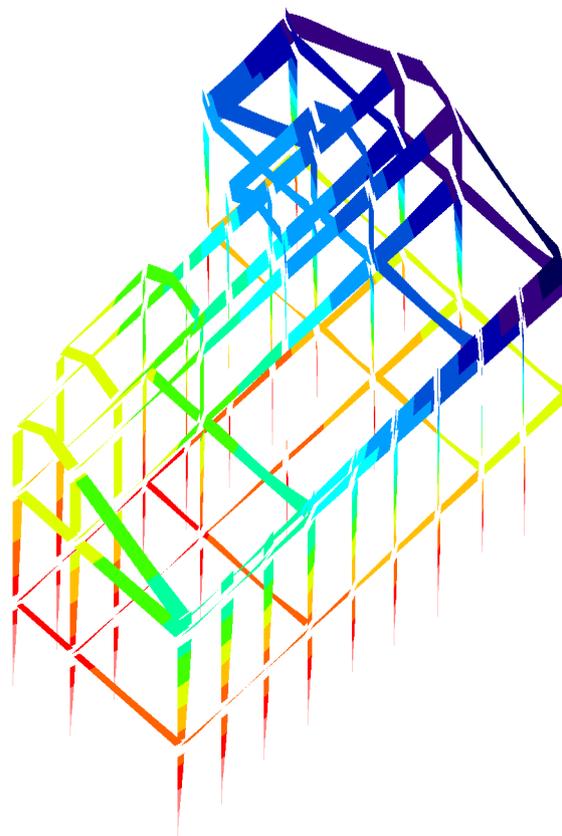
SPOSTAMENTI ASTE COMBINAZ.N. 9

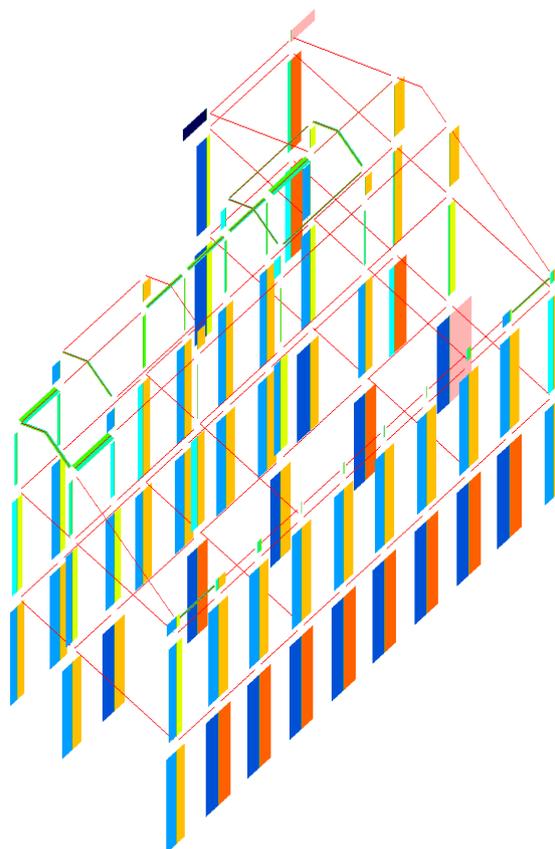
TAGLIO COMB.INVILUPPO X

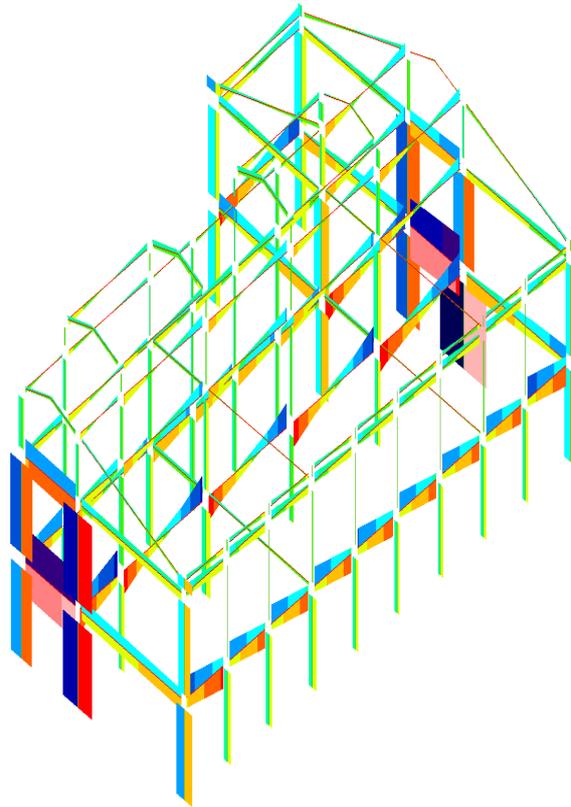
TAGLIO COMB. INVILUPPO Y

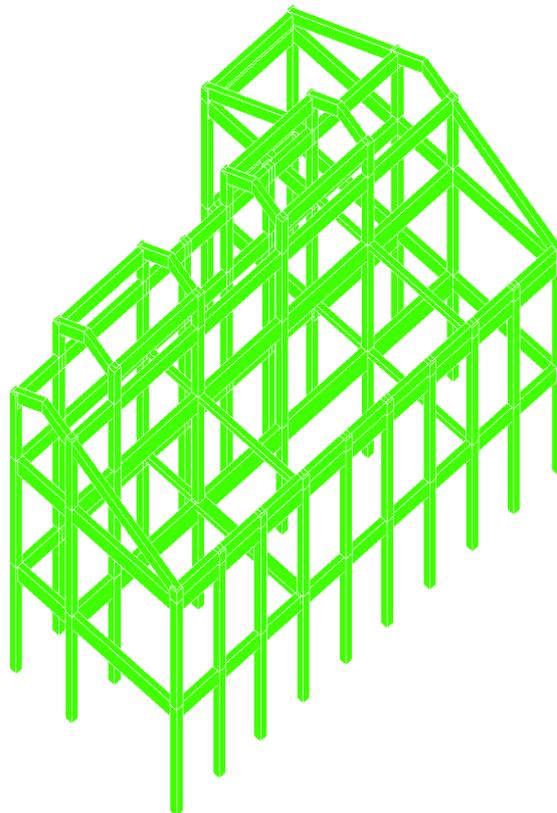
VERIFICA ASTE A PRESSO-FLESSIONE

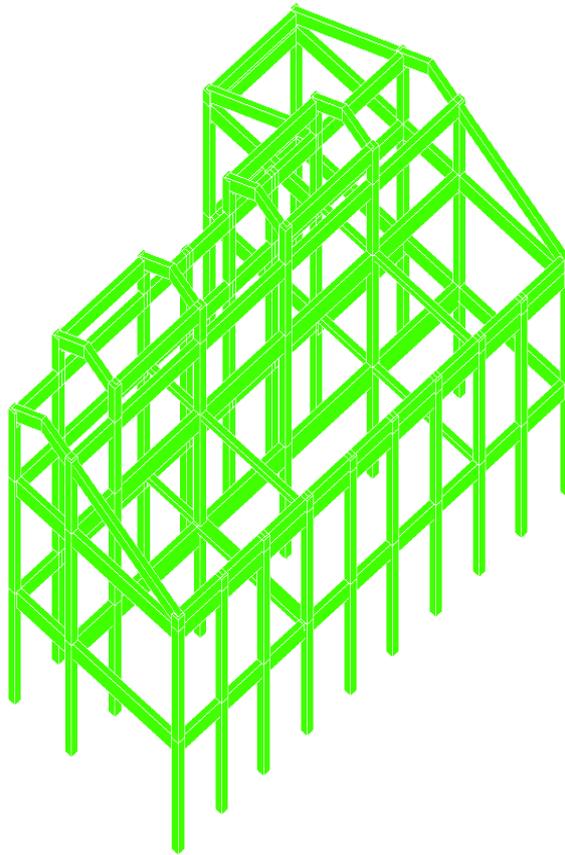
VERIFICA ASTE  
A FESSURAZIONE

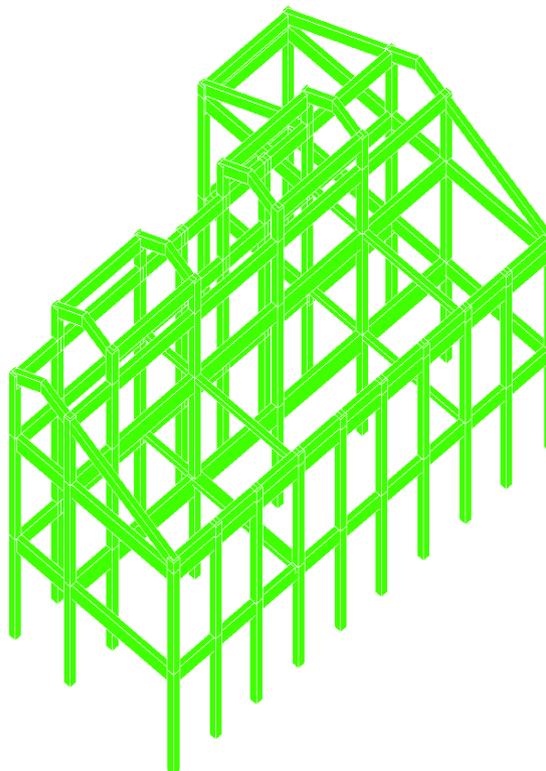
VERIFICA ASTE  
A TAGLIO SLU

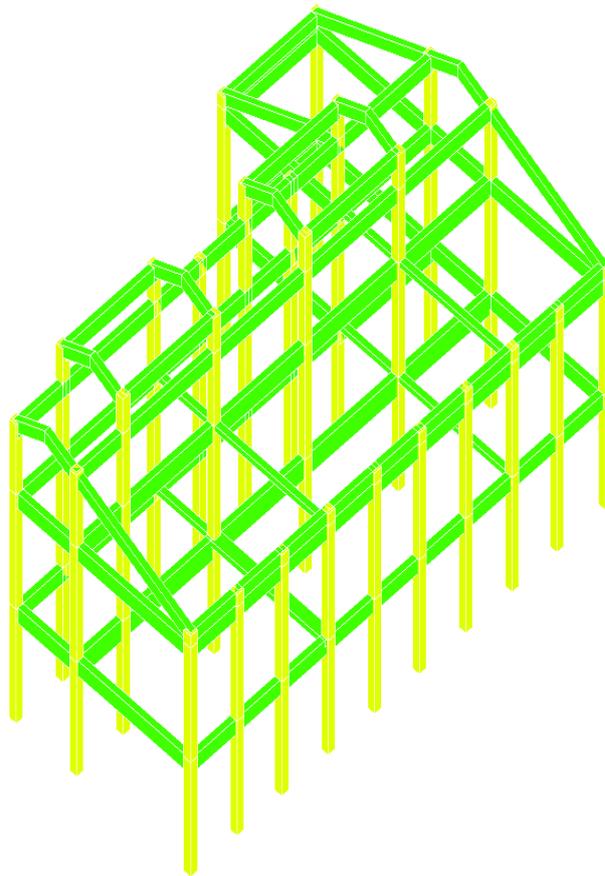
VERIFICA ASTE PER FRECCIA ECCESSIVA
