Progetto esecutivo  
Adeguamento degli impianti elettrici a servizio  
delle infrastrutture gestite dal DRAR.  
Lotto 2: Dighe Olivo, Sciaguana, Nicoletti,  
Ponte Barca e Santa Rosalia  
CUP: G98H18000100001 – CIG: 78632184C4

Stato di fatto

Relazione tecnico descrittiva e  
documentazione fotografica

# Diga Sciaguana

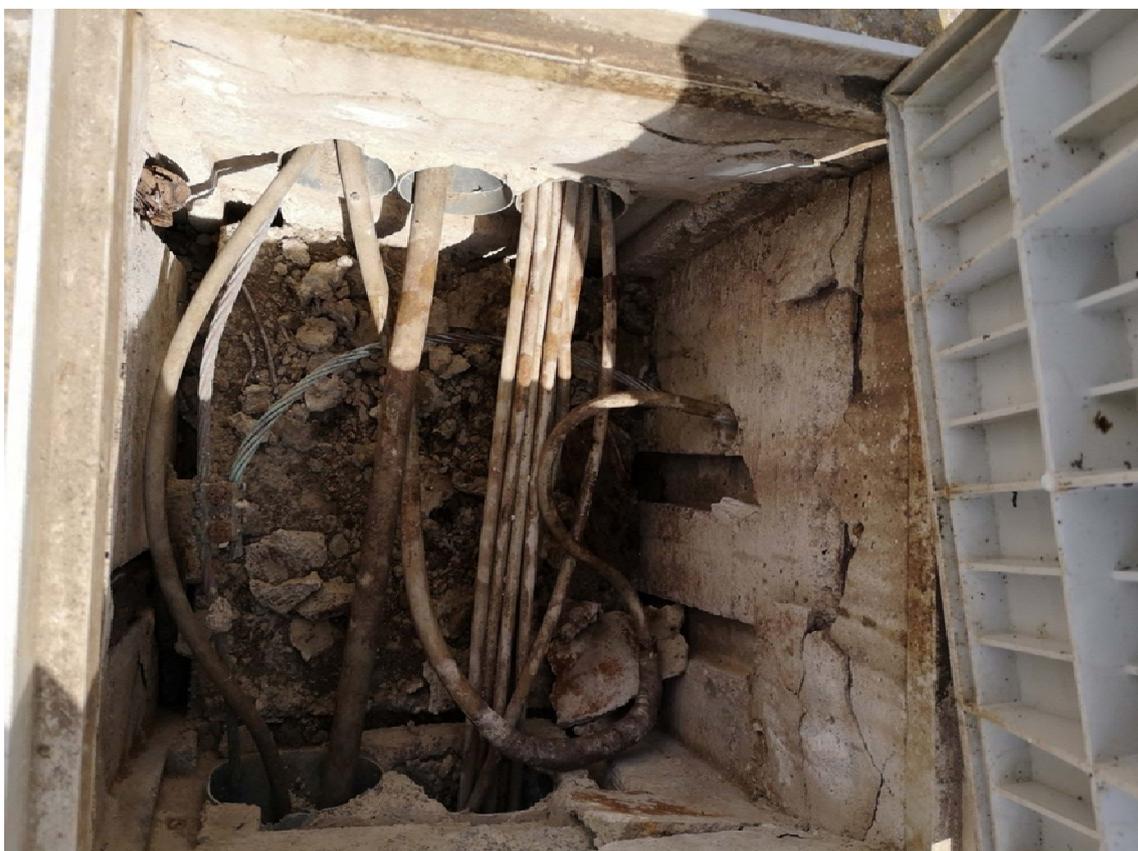
Foto n.3

Particolare pozzetto danneggiato a servizio della torre di presa

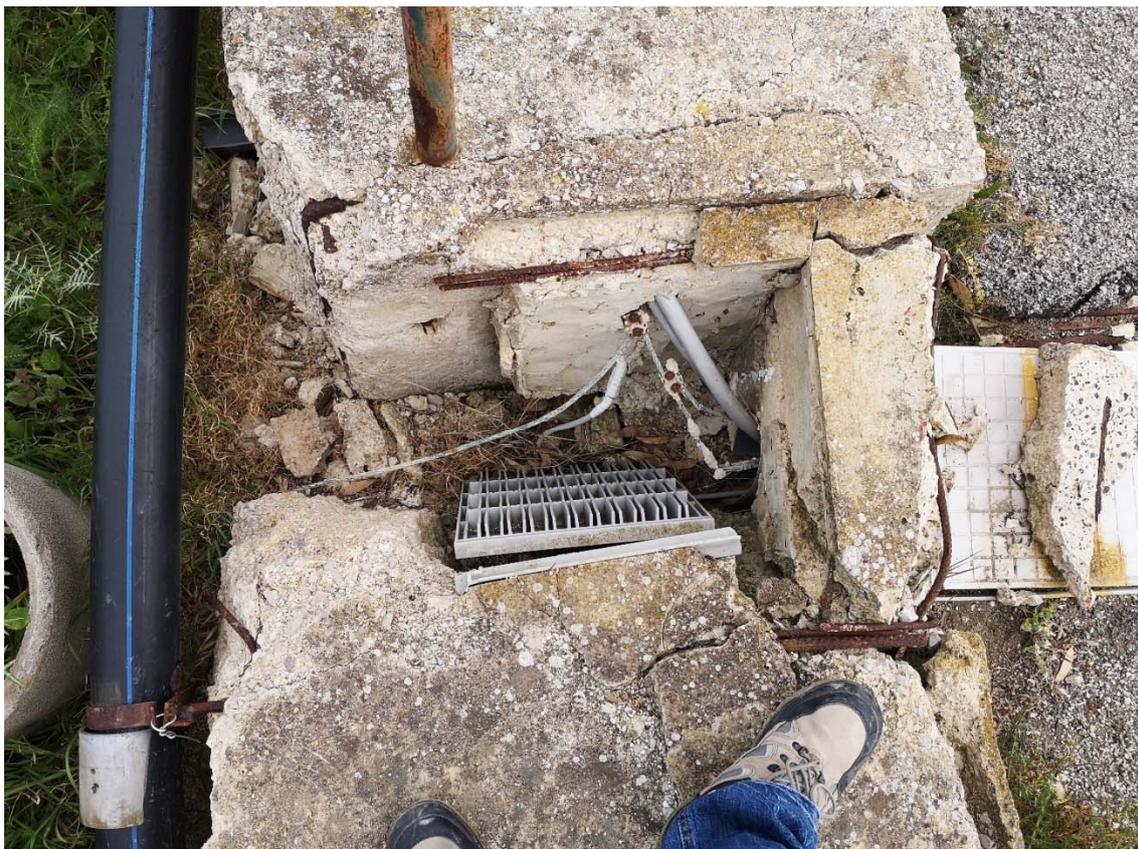
Foto n.4

Particolare tubazione affiorante danneggiata

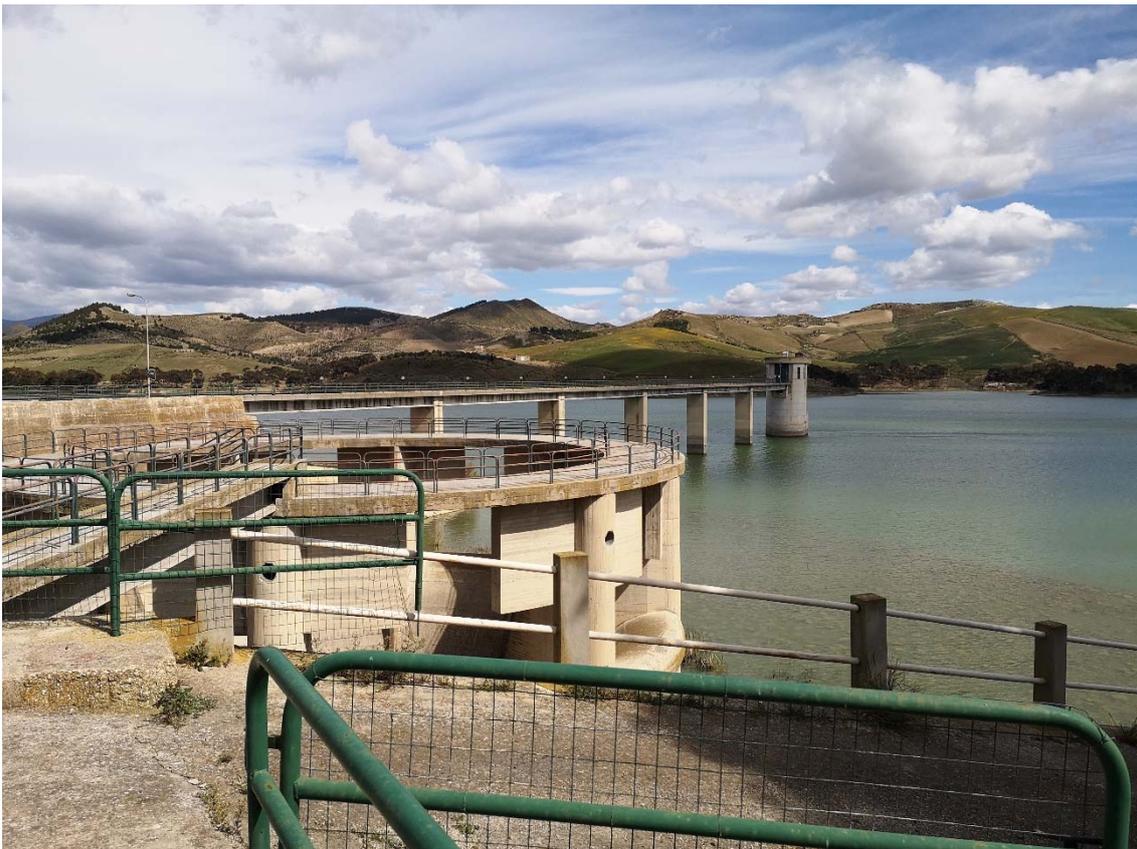
Foto n.6  
Panoramica passerella torre di presa

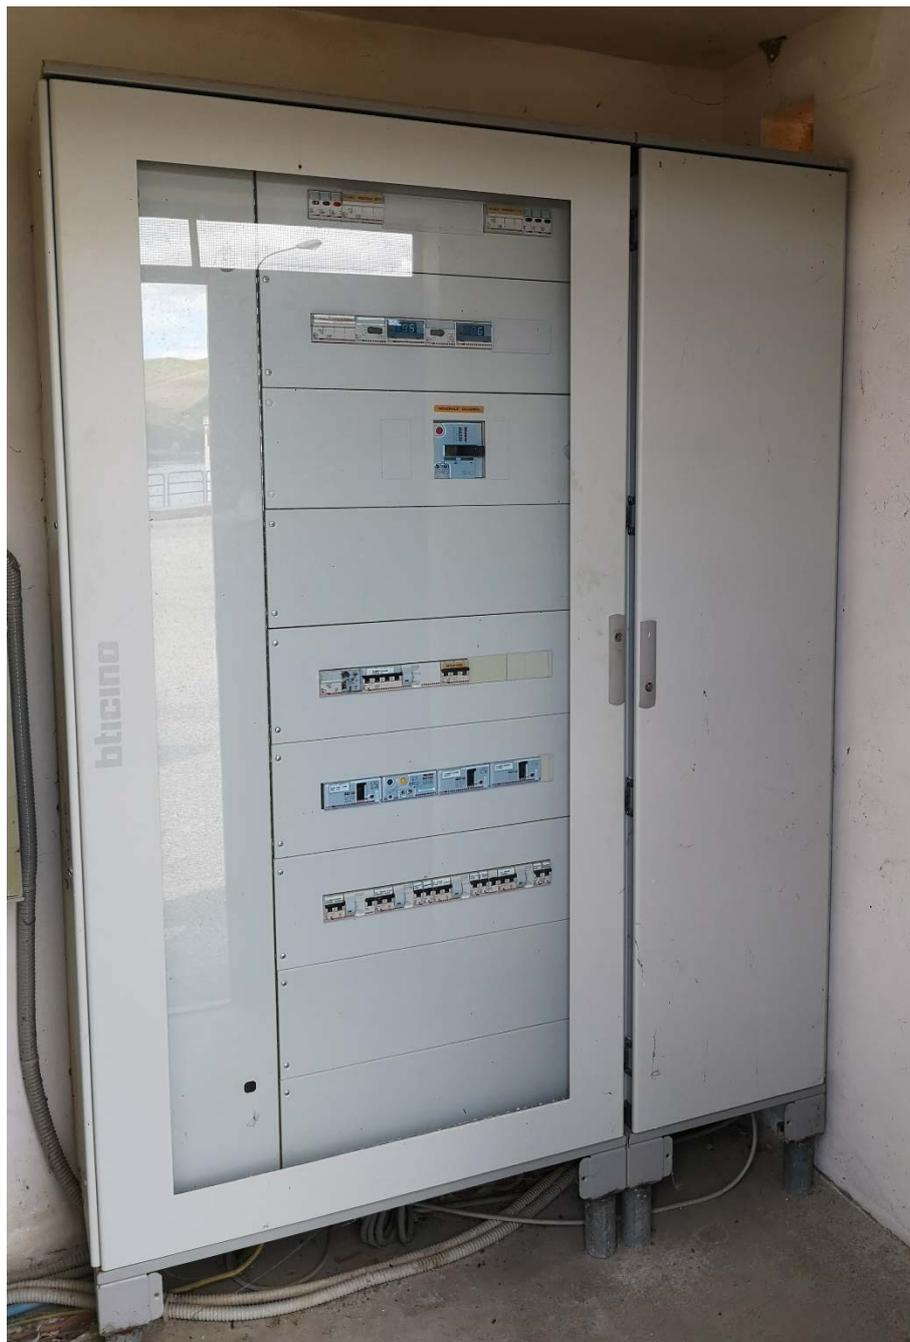
Foto n.14

Particolare roditori folgorati all'interno del quadro elettrico generale

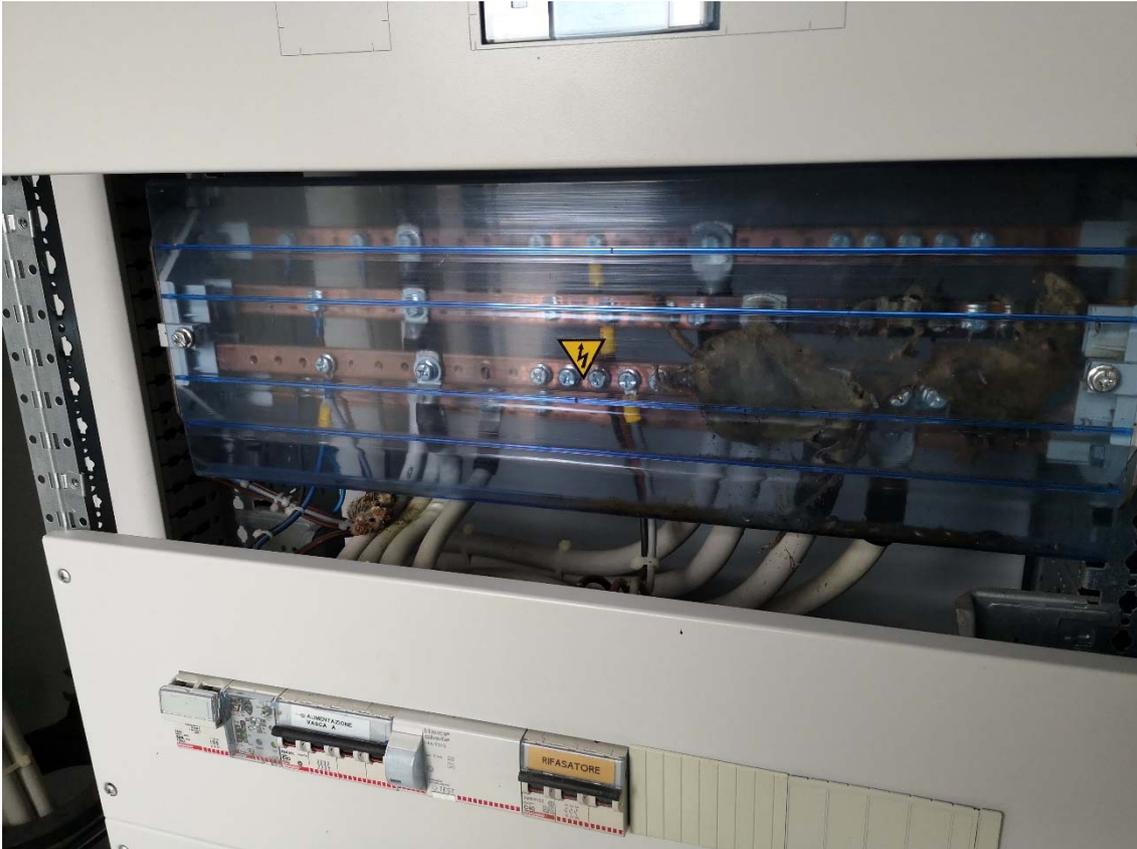
Foto n.15

Particolare roditori folgorati all'interno del quadro elettrico generale

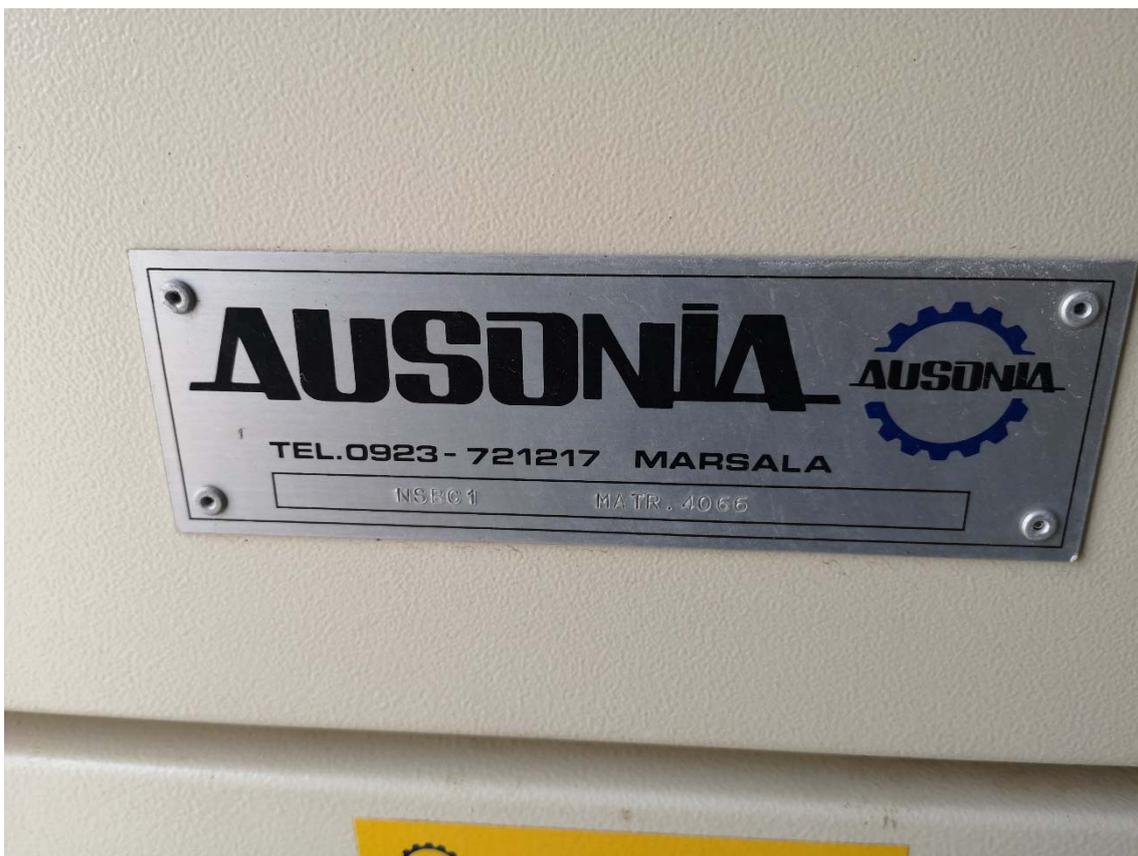
Foto n.19

Particolare quadro di scambio gruppo elettrogeno

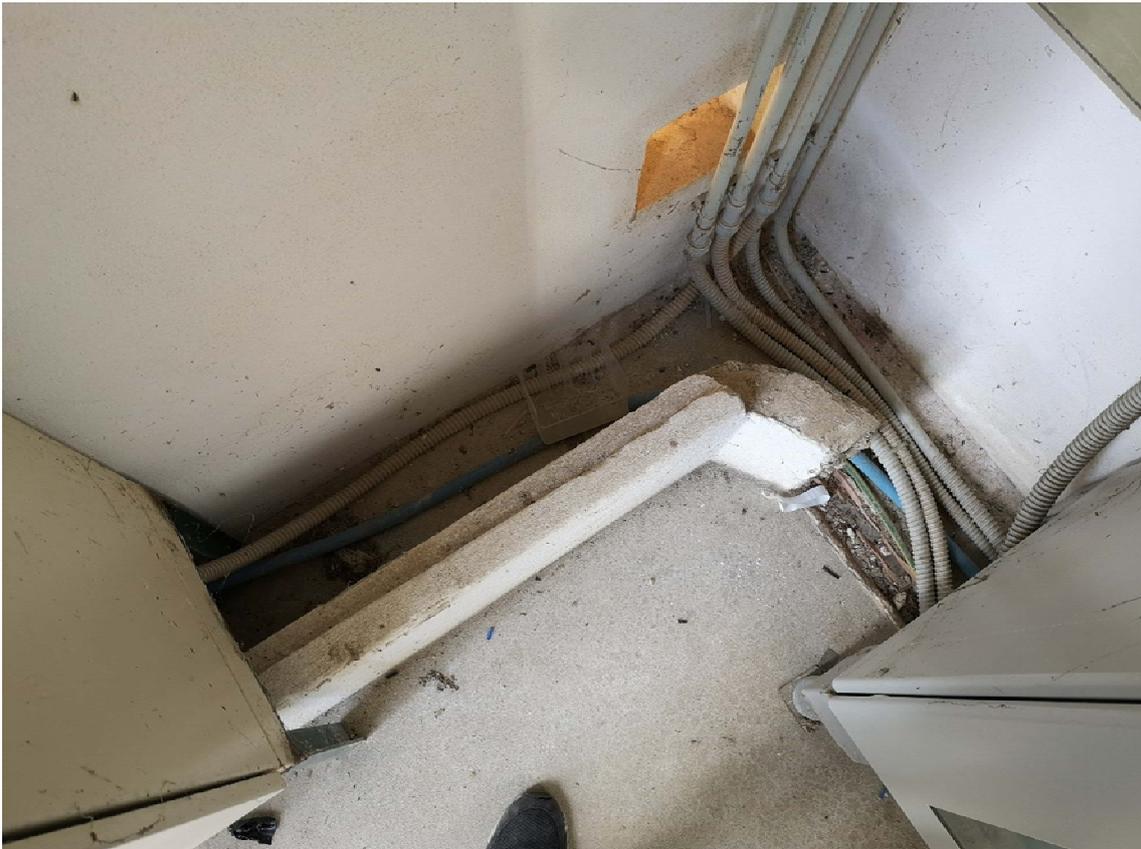
Foto n.23

Particolare derivazione corpi illuminanti cunicoli drenaggi

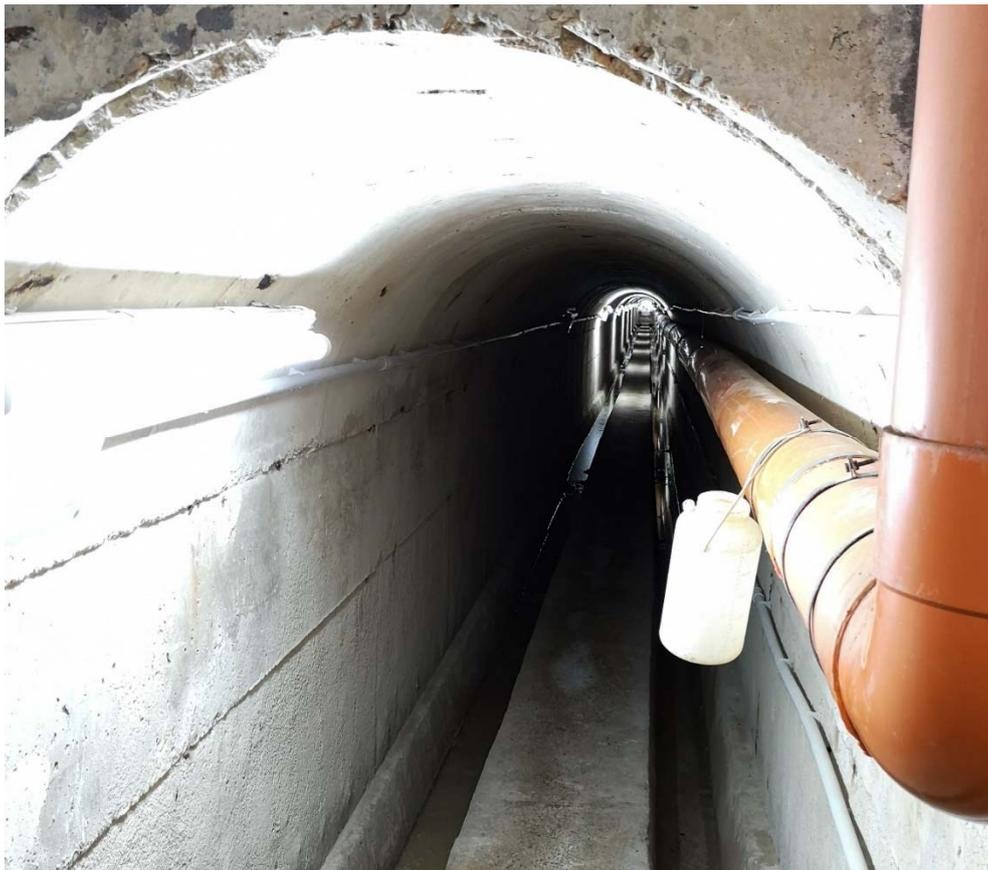
Foto n.26  
Quadro elettrico torre di presa

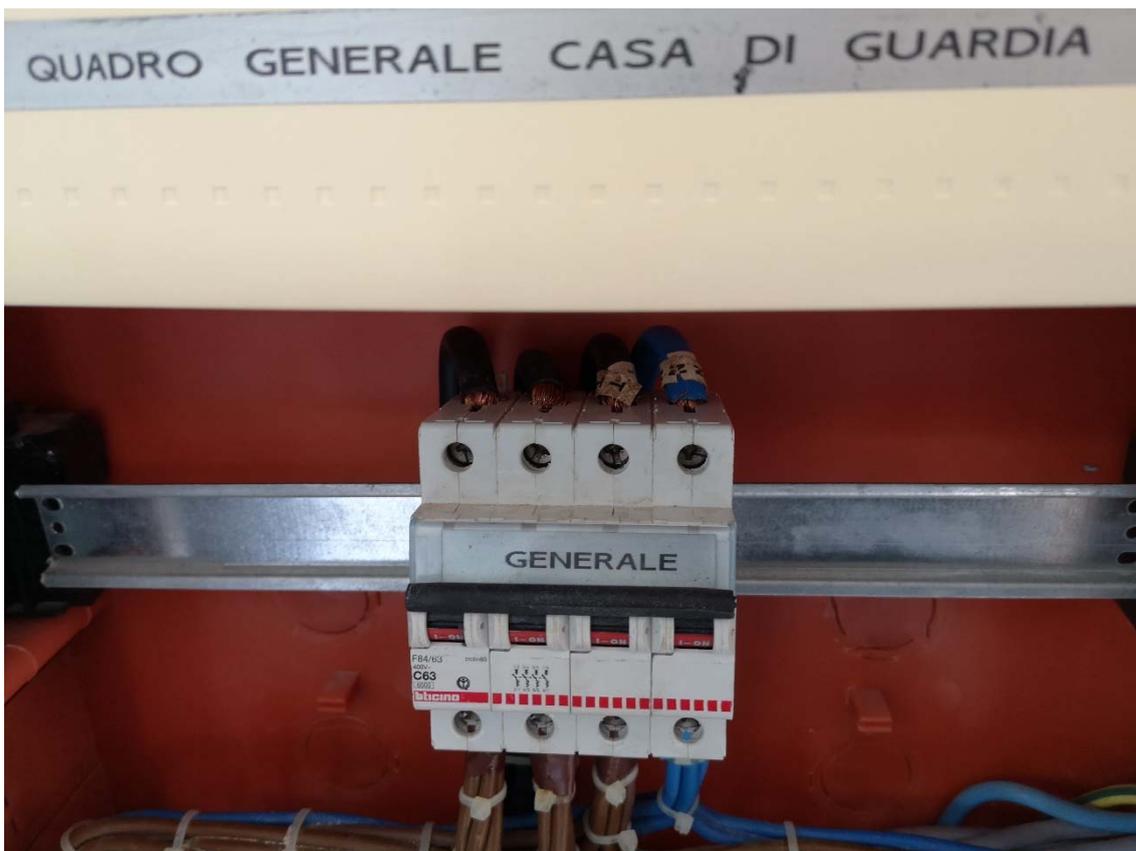
Foto n.51

Particolare cablaggio interno quadro appartamenti casa di guardia

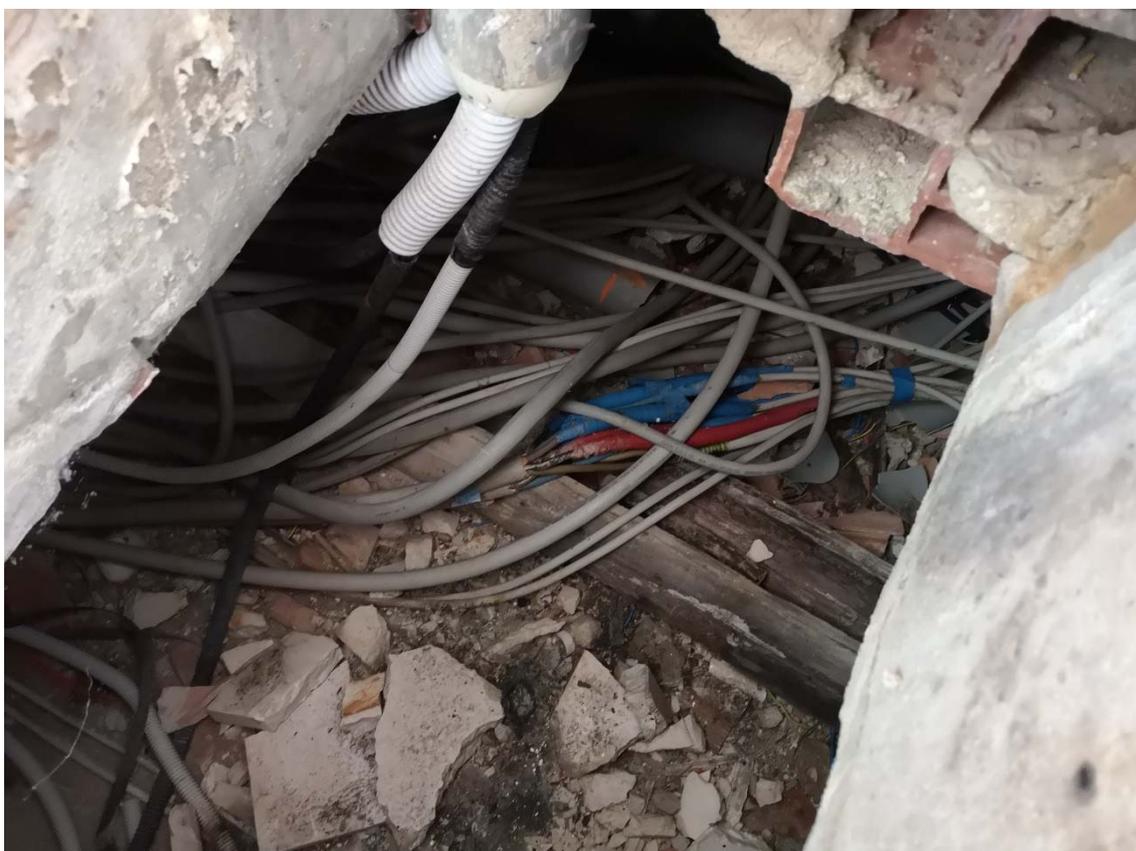
Foto n.52

Particolare derivazione cunicolo casa di guardia

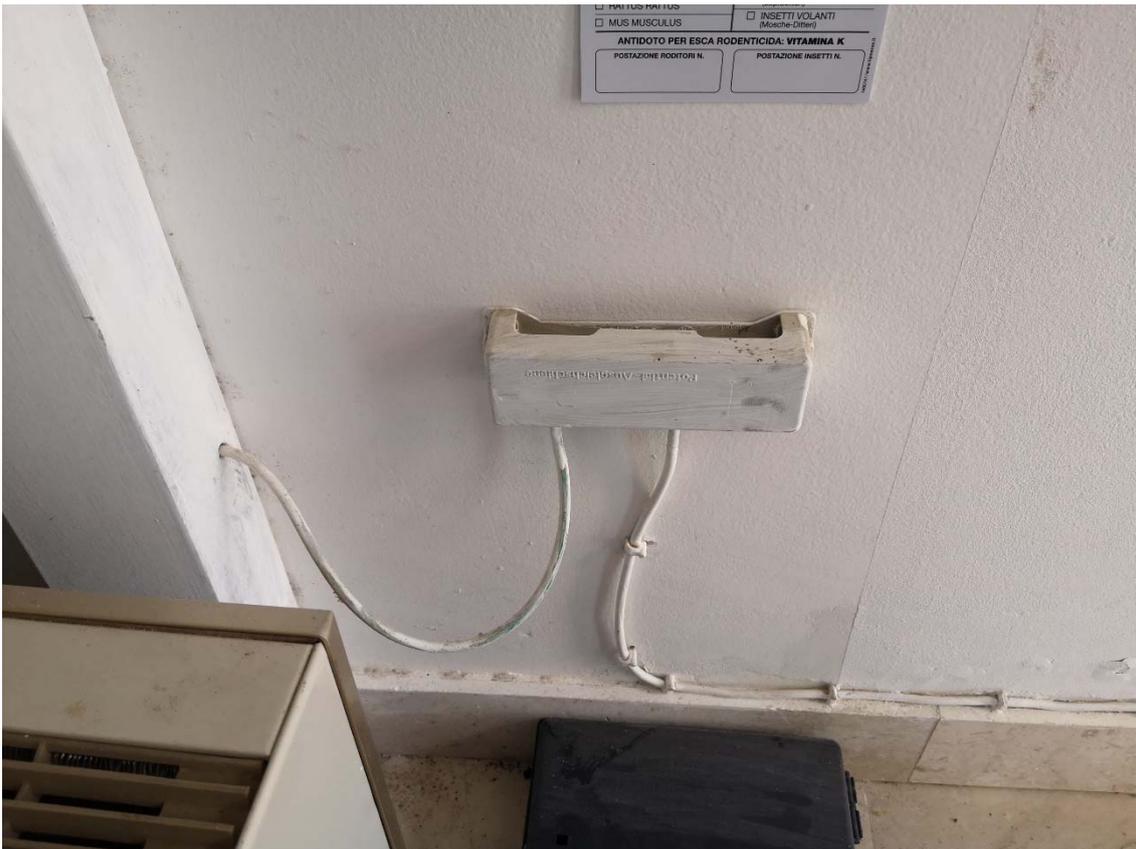
Foto n.53  
Nodo equipotenziale

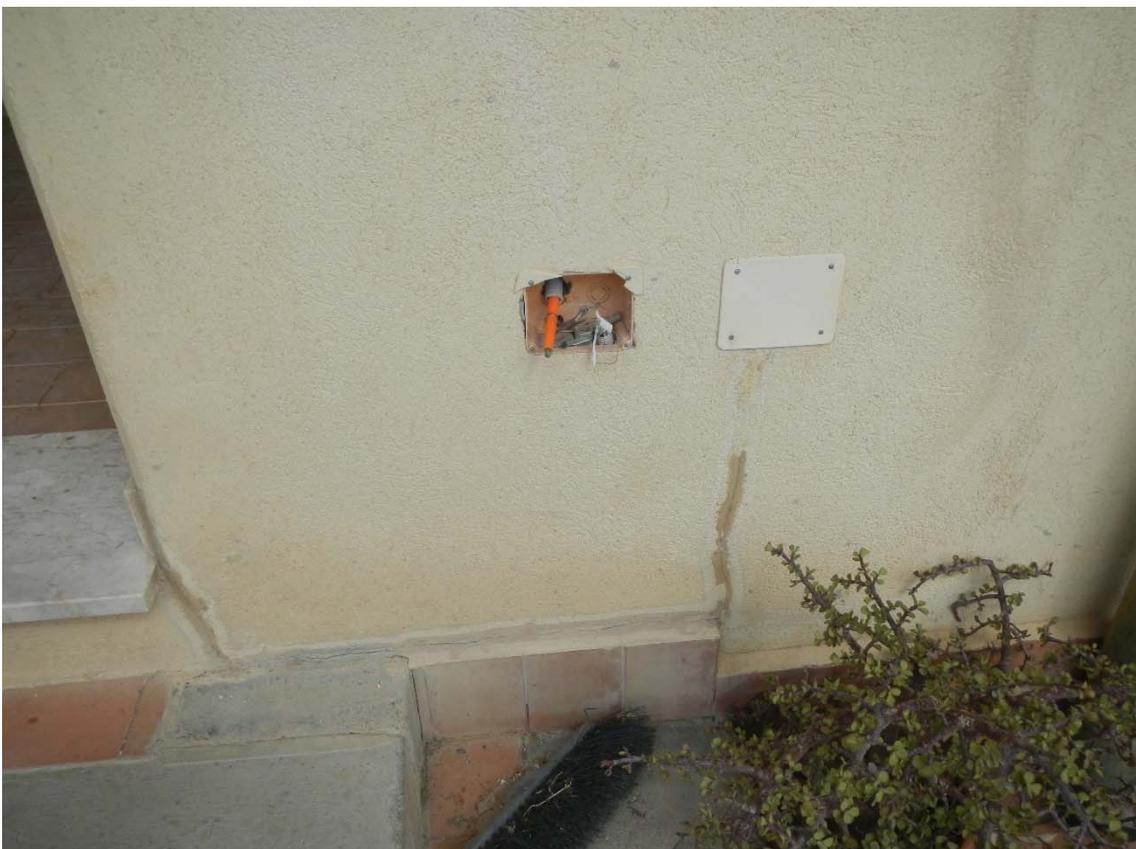
Foto n.54  
Particolare cassetta di derivazione prospetto casa di guardia

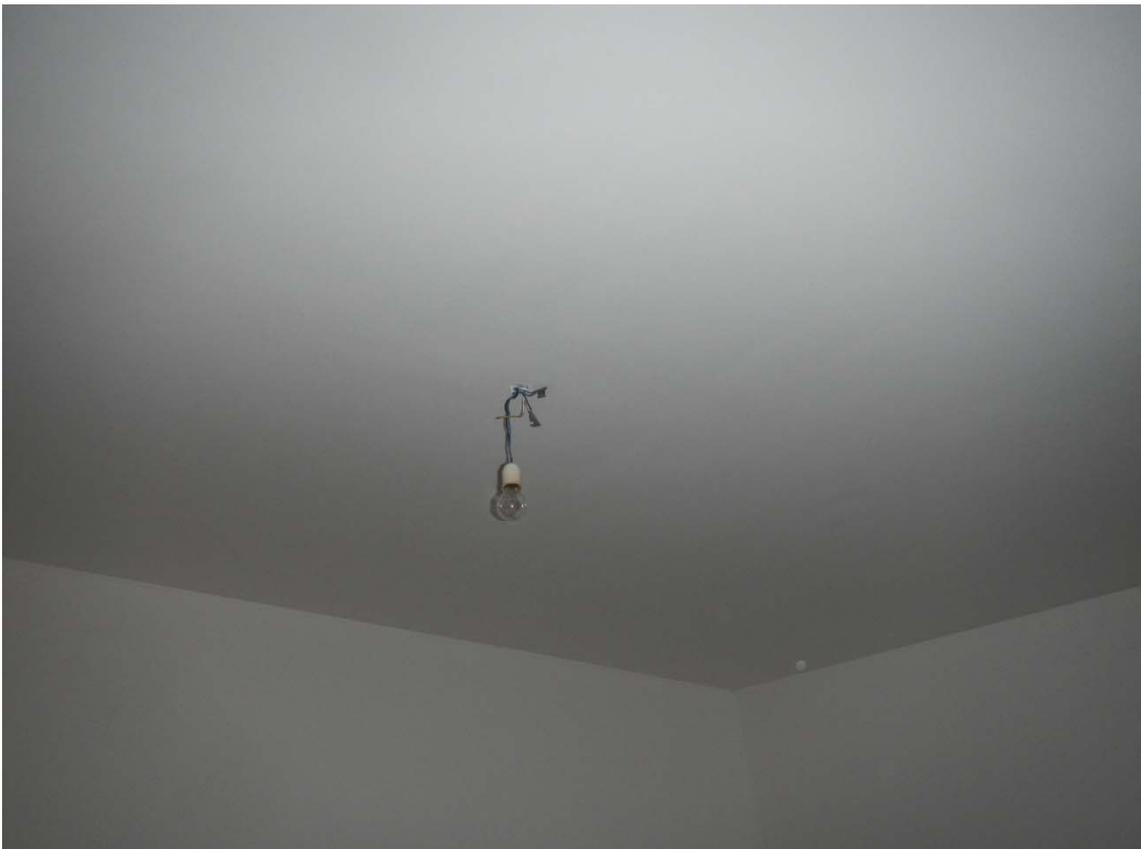
Foto n.55

Corpo illuminante tipo appartamenti casa di guardia

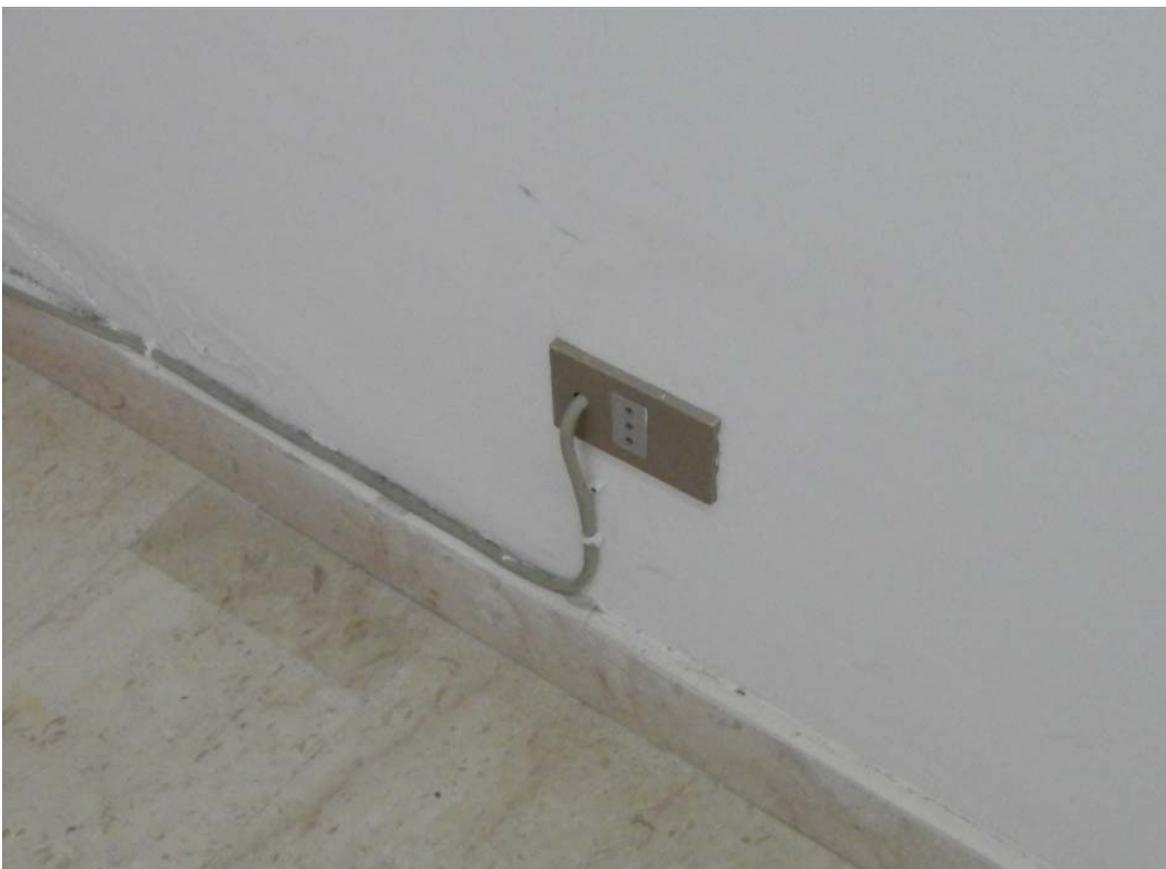
Foto n.56

Presse con telaio metallico con cavo derivato

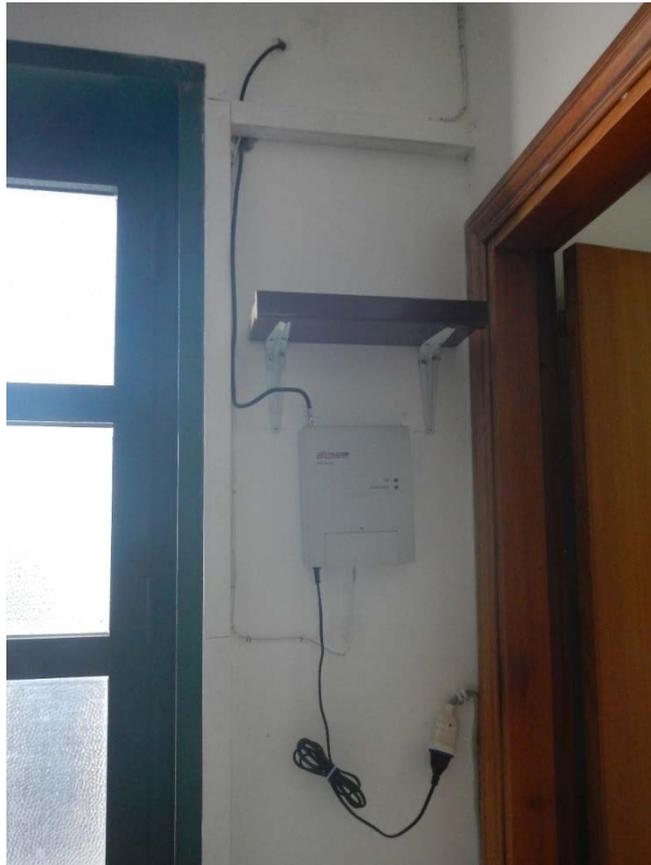
Foto n.57

Particolare punto di consegna telefonico

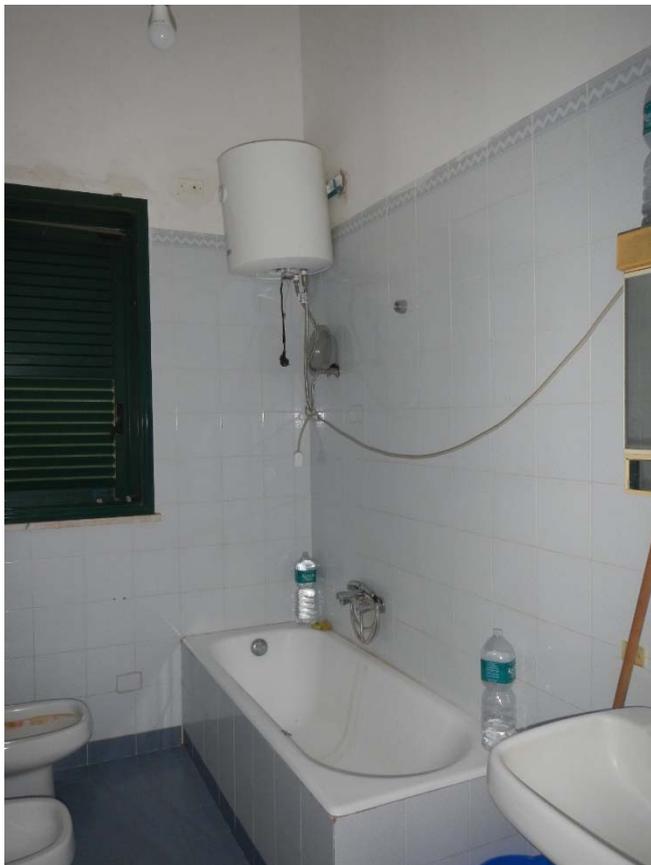
Foto n.58

Particolare scaldabagno appartamenti casa di guardia

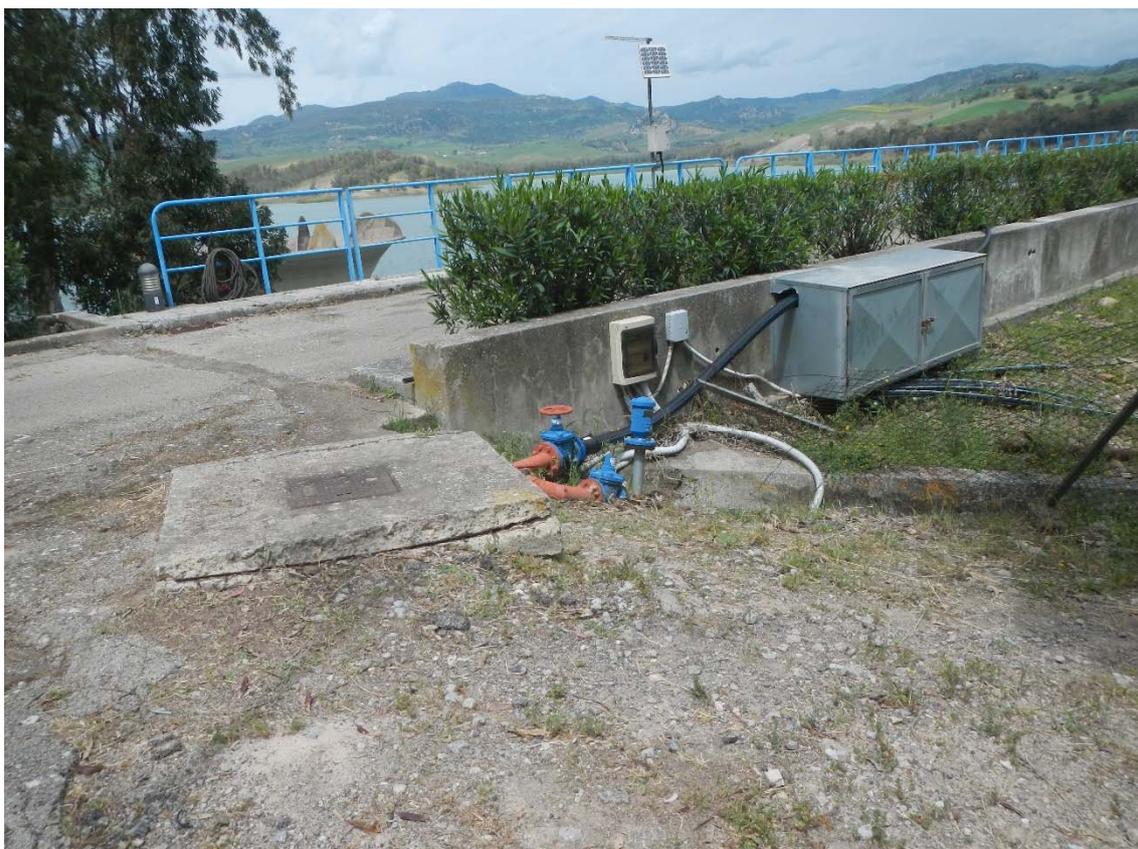
Foto n.1  
Impianto d'irrigazione

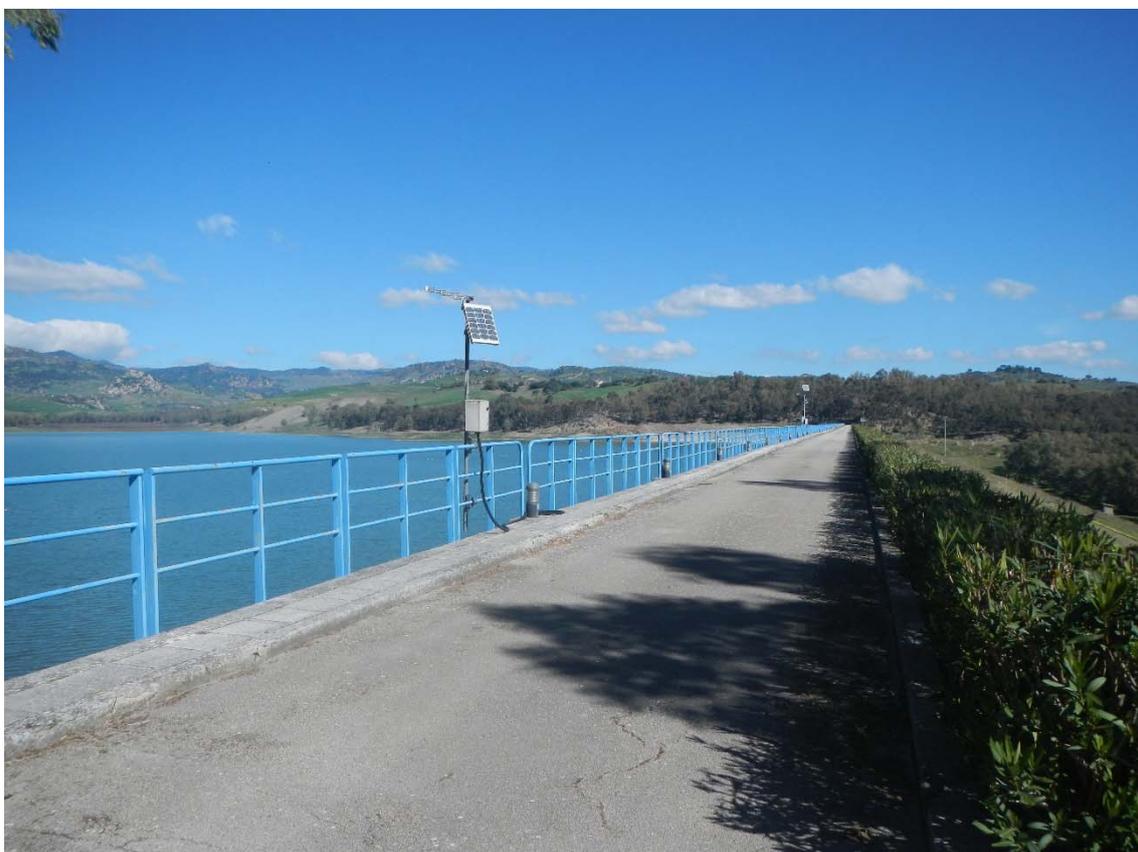
Foto n.2  
Coronamento

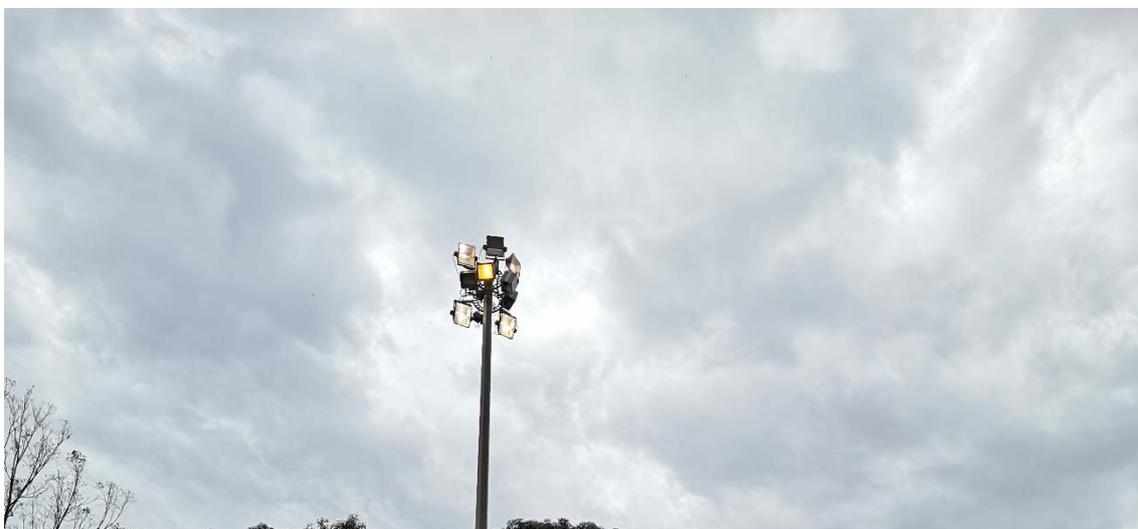
Foto n.4  
Particolare torre faro parzialmente spenta

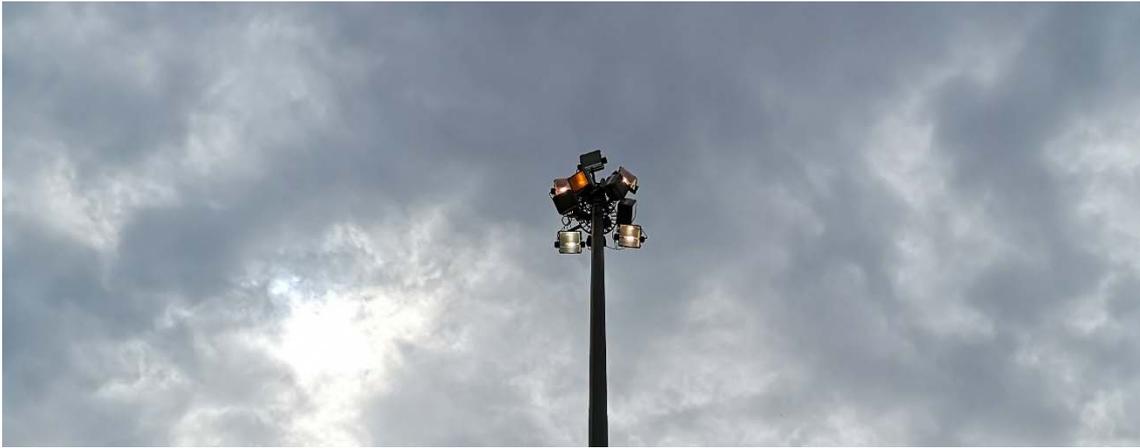
Foto n.5  
Particolare torre faro parzialmente spenta

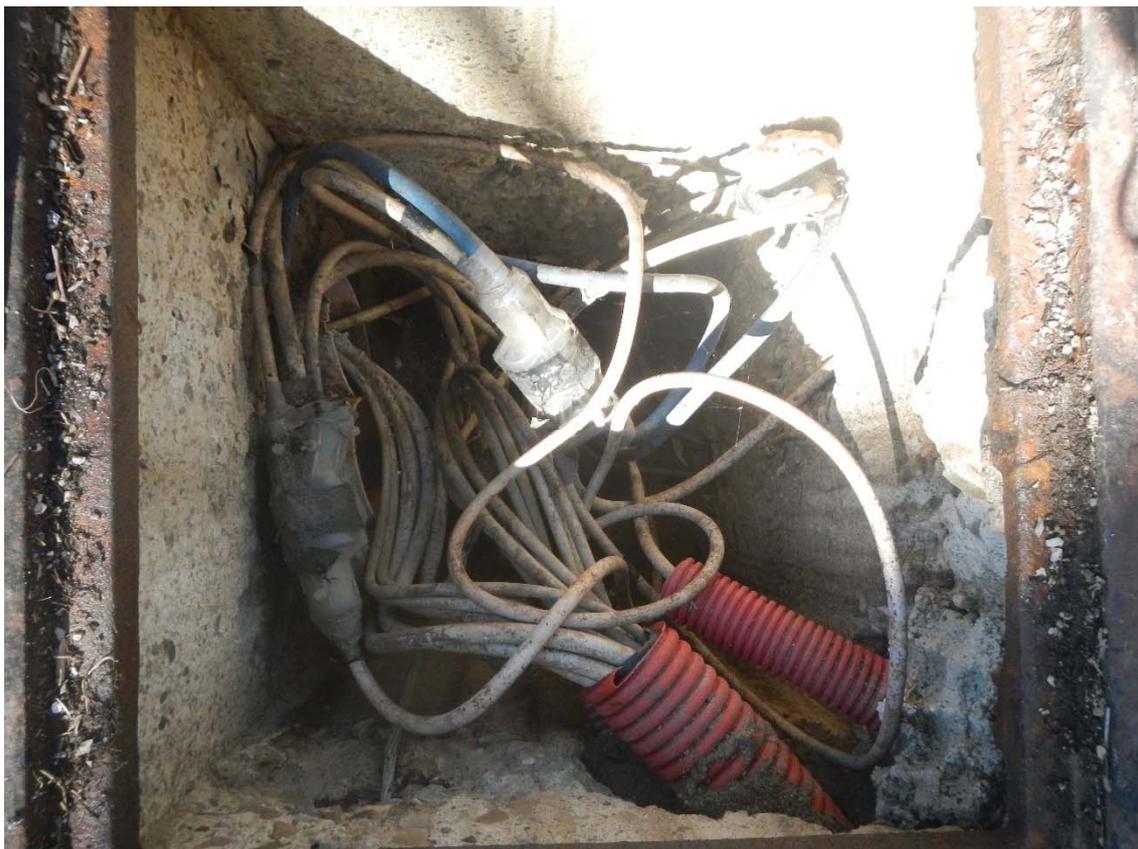
Foto n.7

Particolare pozzetto di derivazione impianto illuminazione esterna

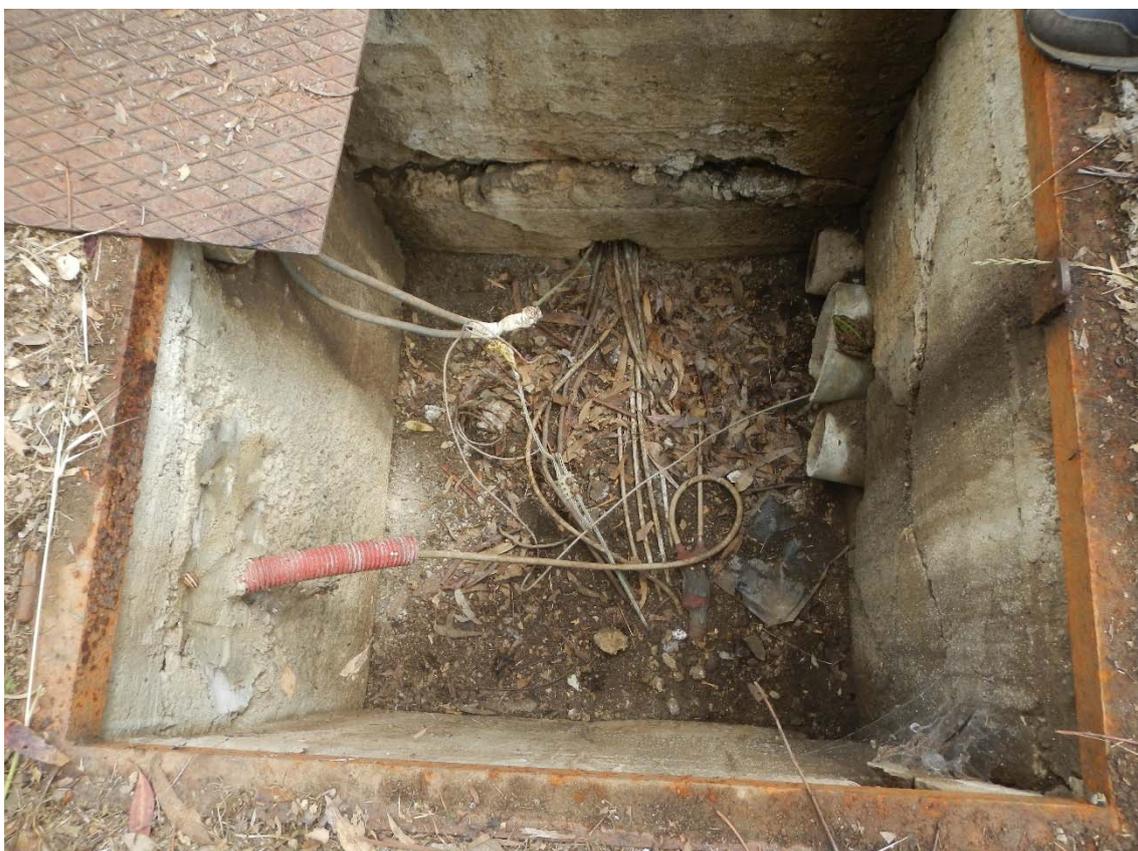
Foto n.8

Particolare pozzetto di distribuzione principale

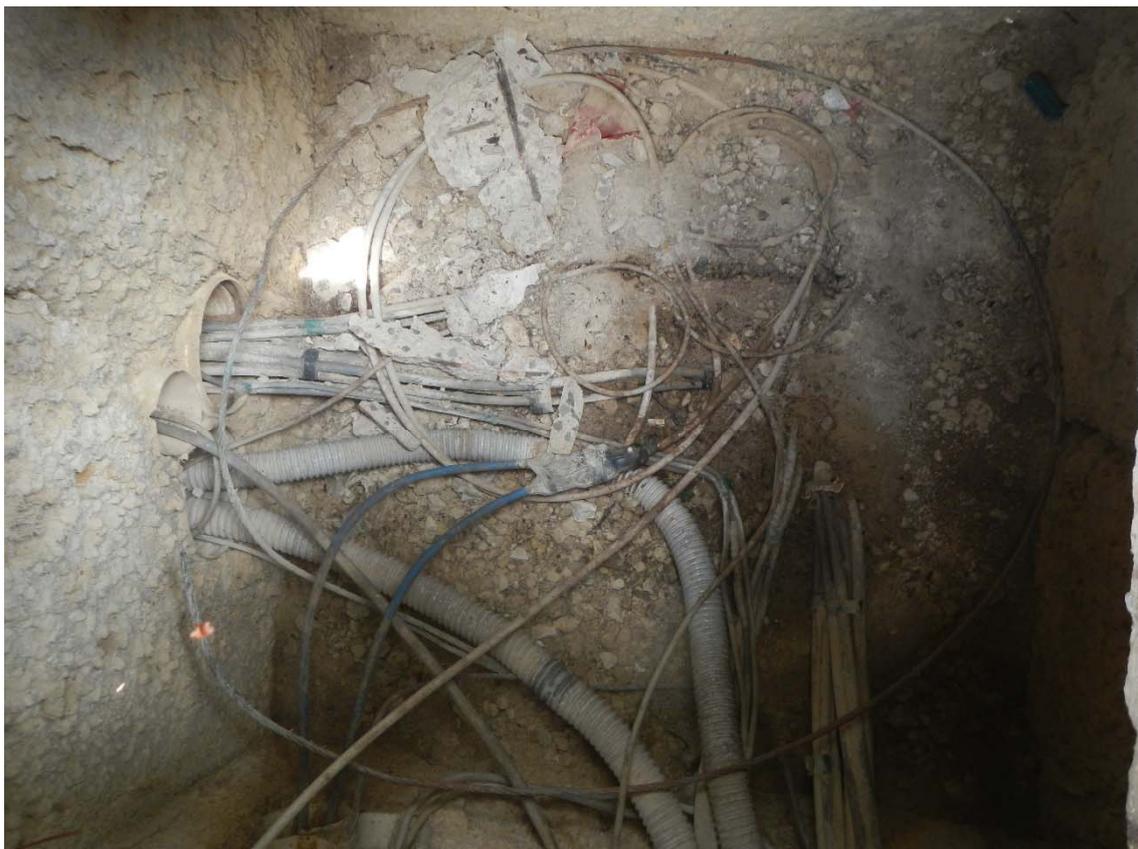
Foto n.9

Particolare pozzetto di distribuzione principale

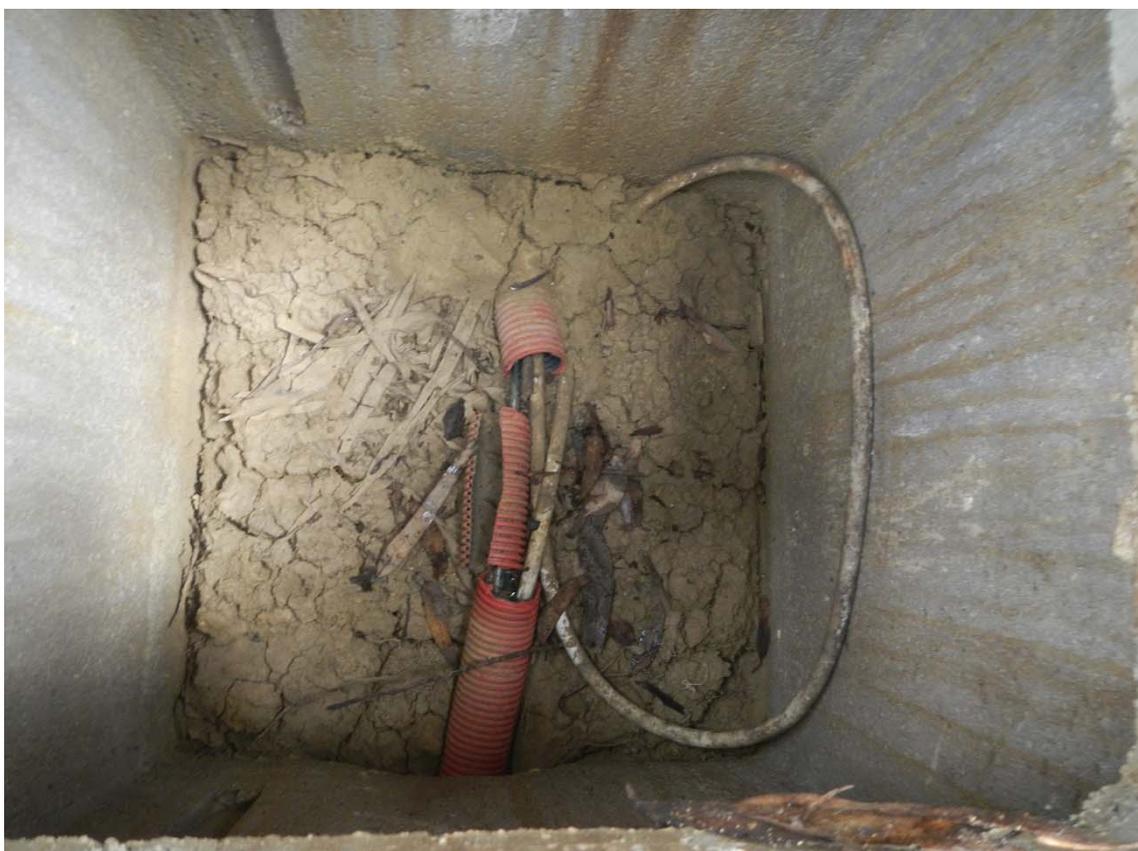
Foto n.10

Particolare pozzetto di distribuzione principale

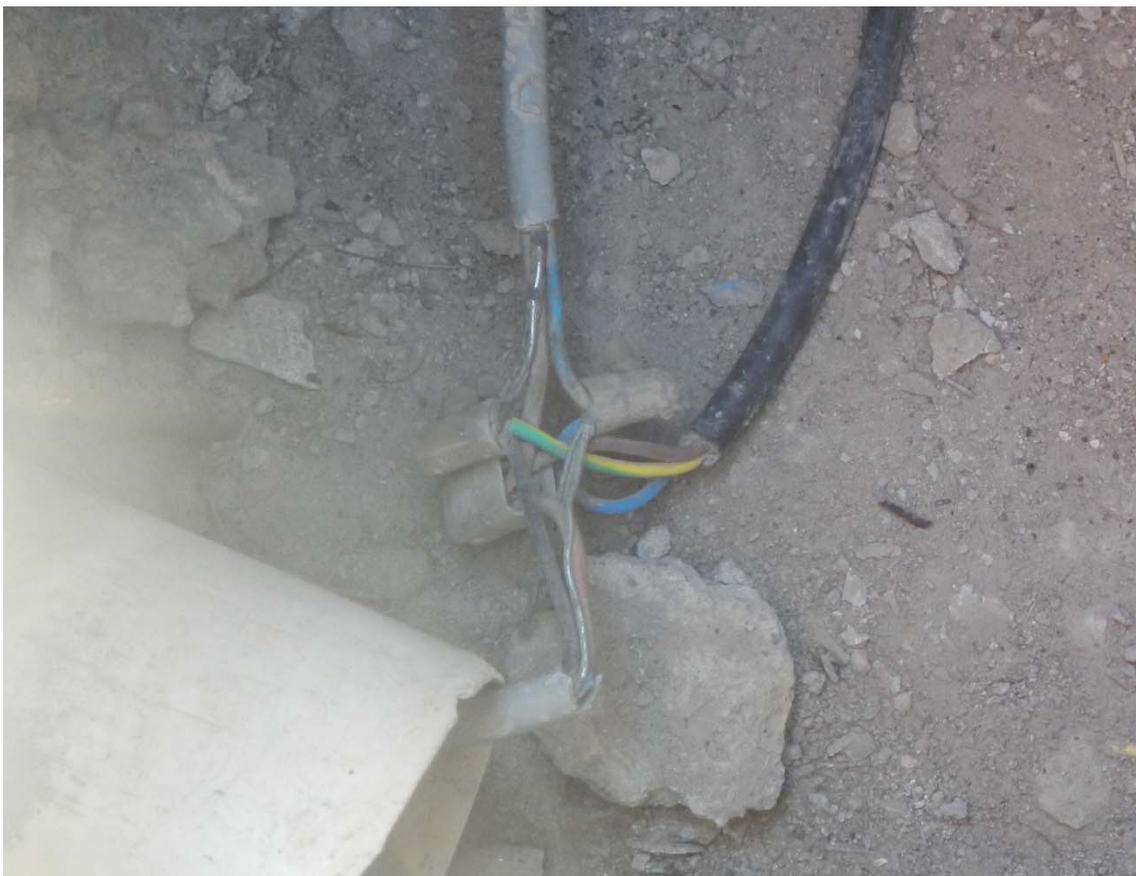
Foto n.11

Particolare derivazione impianto illuminazione esterna
