Progetto esecutivo  
Adeguamento degli impianti elettrici a servizio  
delle infrastrutture gestite dal DRAR.  
Lotto 2: Dighe Olivo, Sciaguana, Nicoletti,  
Ponte Barca e Santa Rosalia  
CUP: G98H18000100001 – CIG: 78632184C4

Stato di fatto

Relazione tecnico descrittiva e  
documentazione fotografica

# Diga Sciaguana

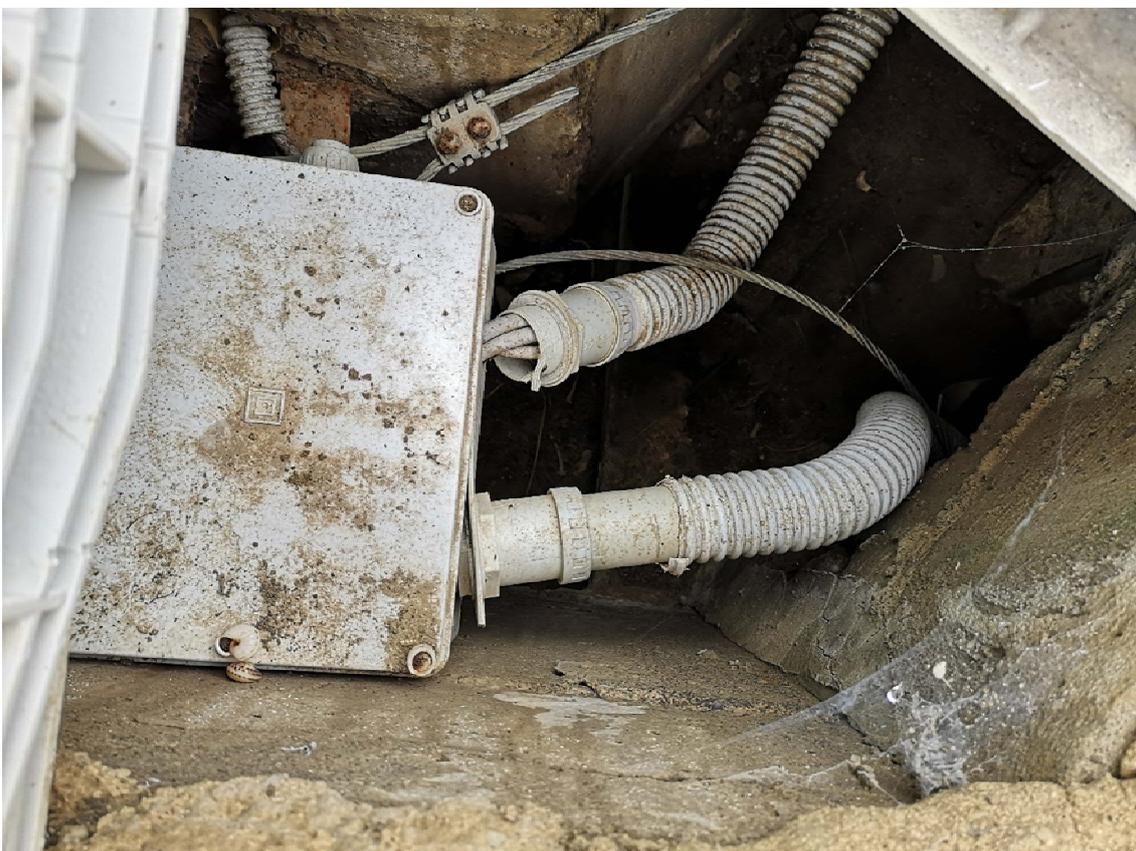
Foto n.12

Particolare cassetta di derivazione illuminazione coronamento

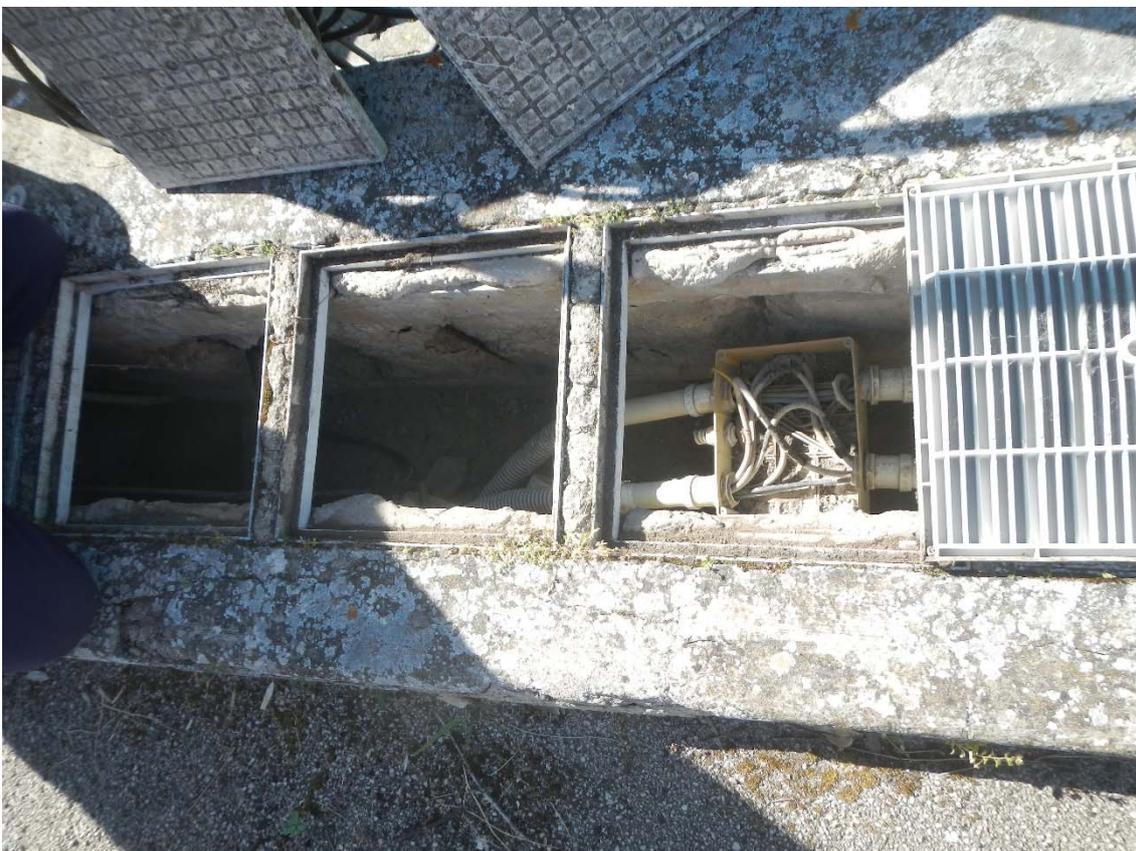
Foto n.14

Particolare canale di derivazione illuminazione coronamento

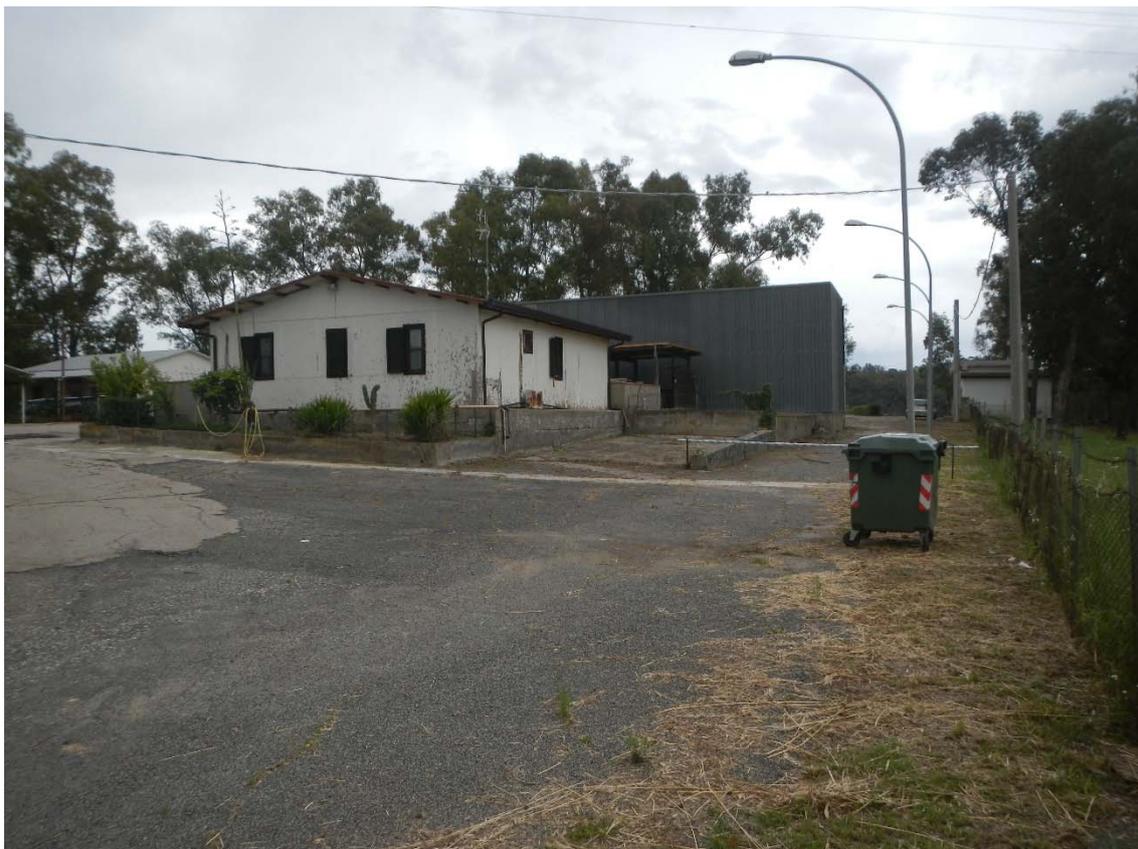
Foto n.15  
Panoramica casa di guardia

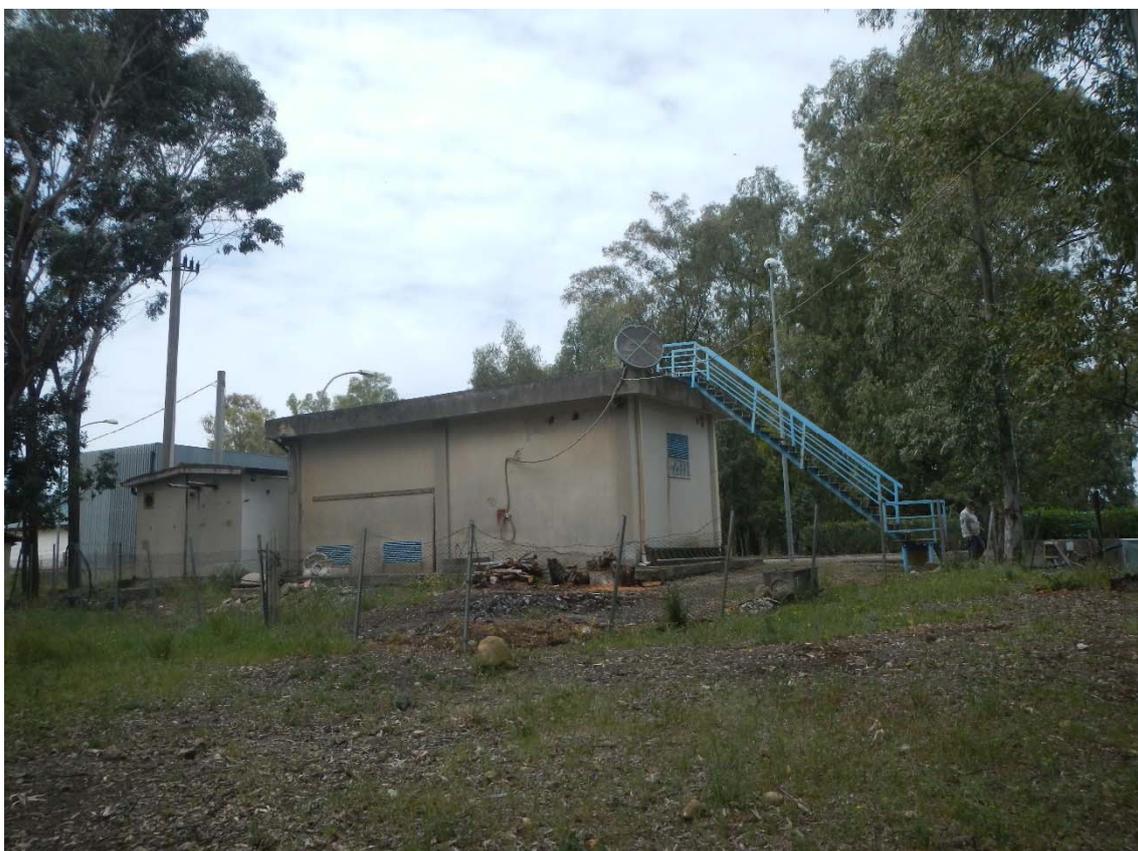
Foto n.16  
Panoramica cabina e magazzino

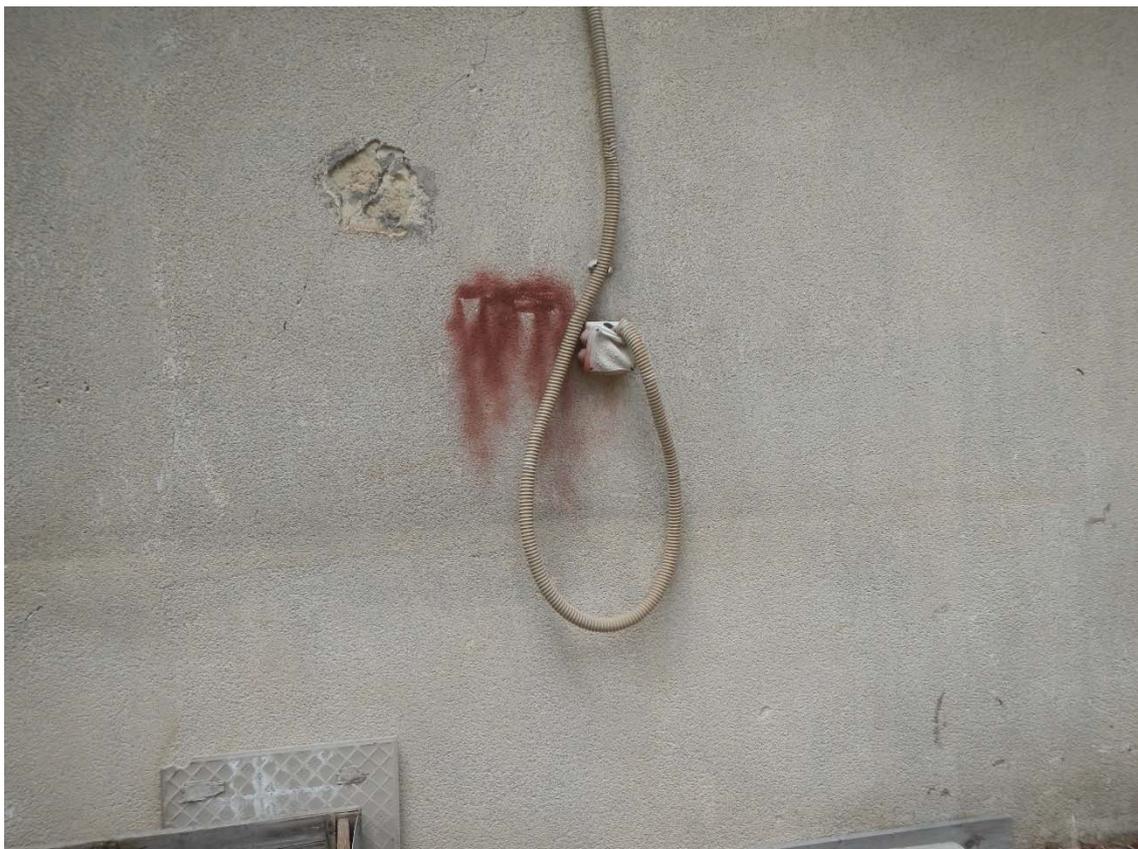
Foto n.17

Particolare cassetta di derivazione sirena

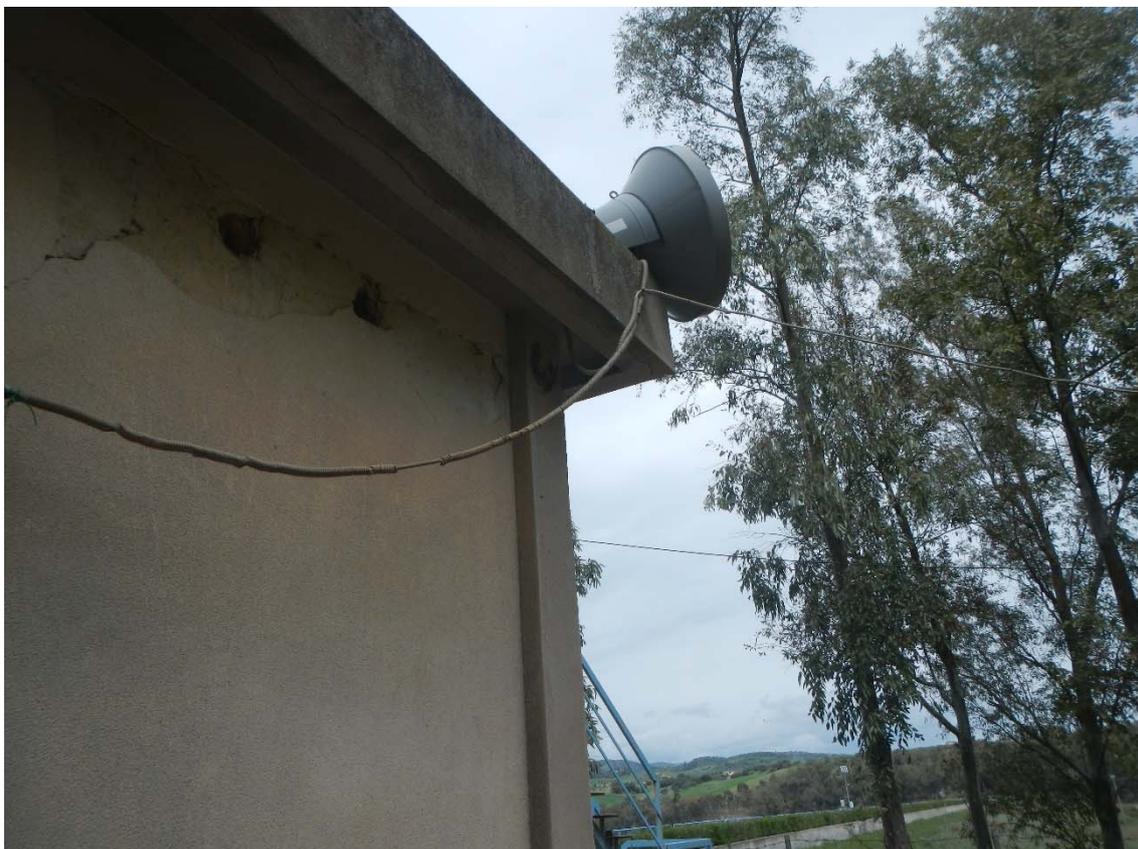
Foto n.18

Sirena

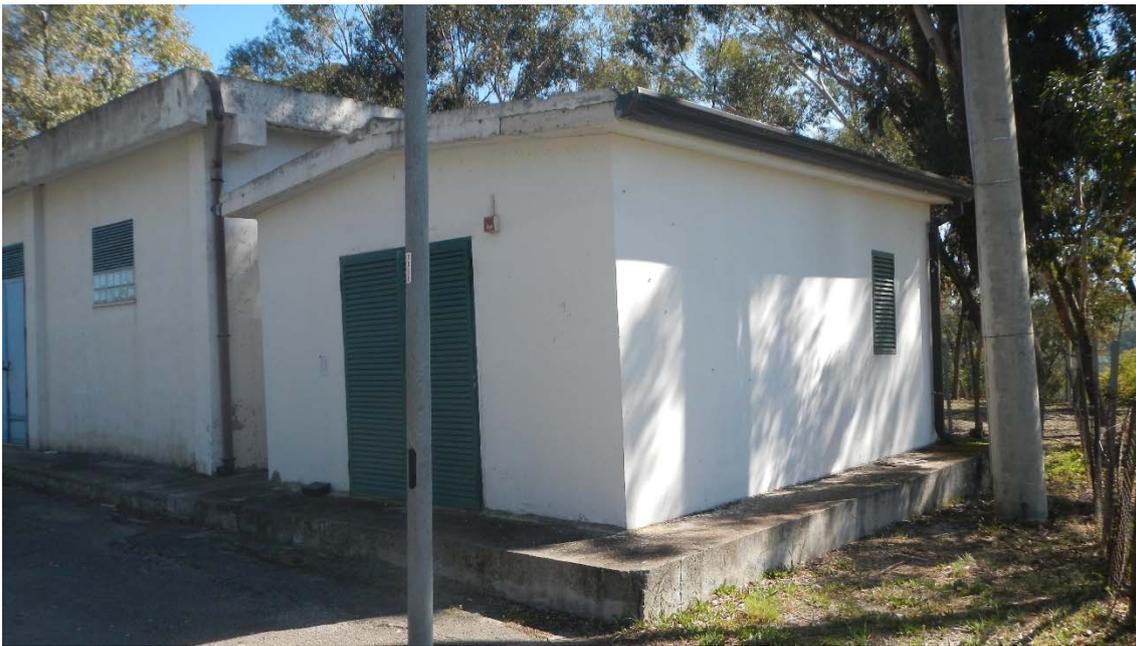
Foto n.19  
Panoramica locale GE

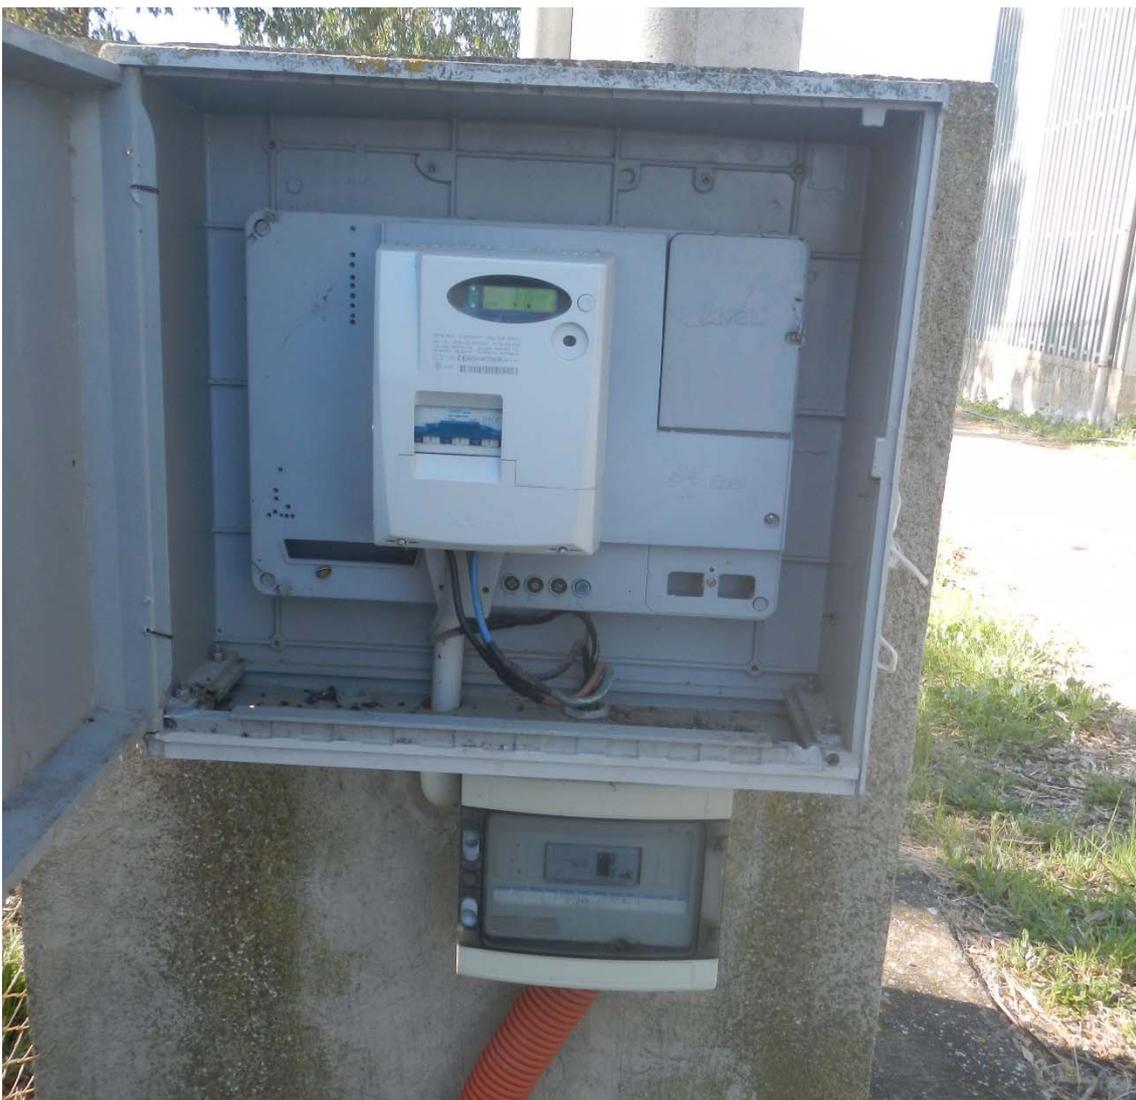
Foto n.20  
Particolare punto di consegna

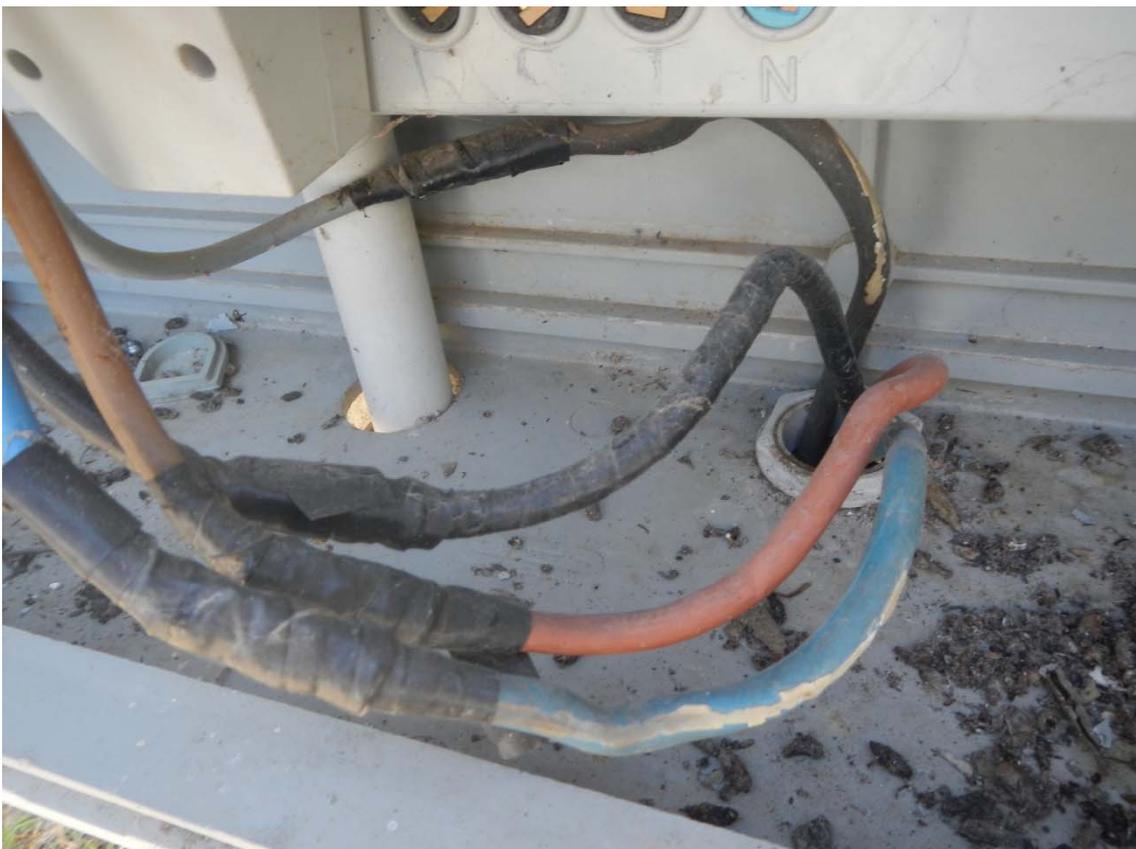
Foto n.21

Particolare derivazione linea di collegamento quadro di consegna

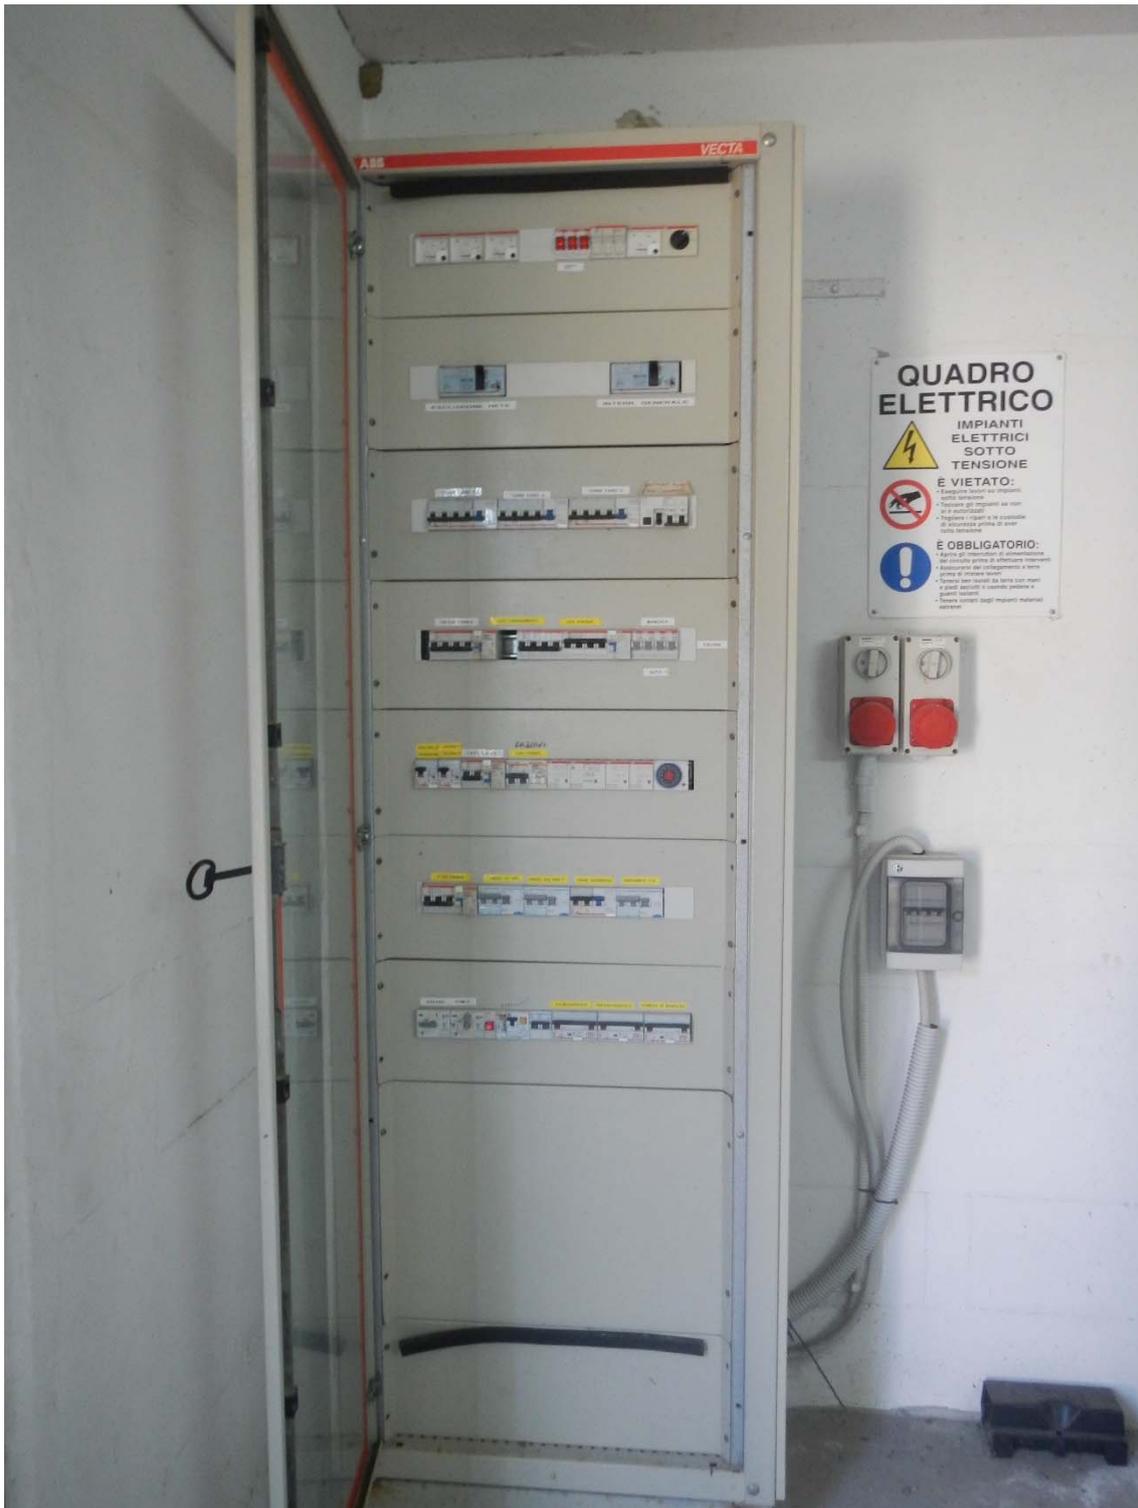
Foto n.23  
Quadro generale

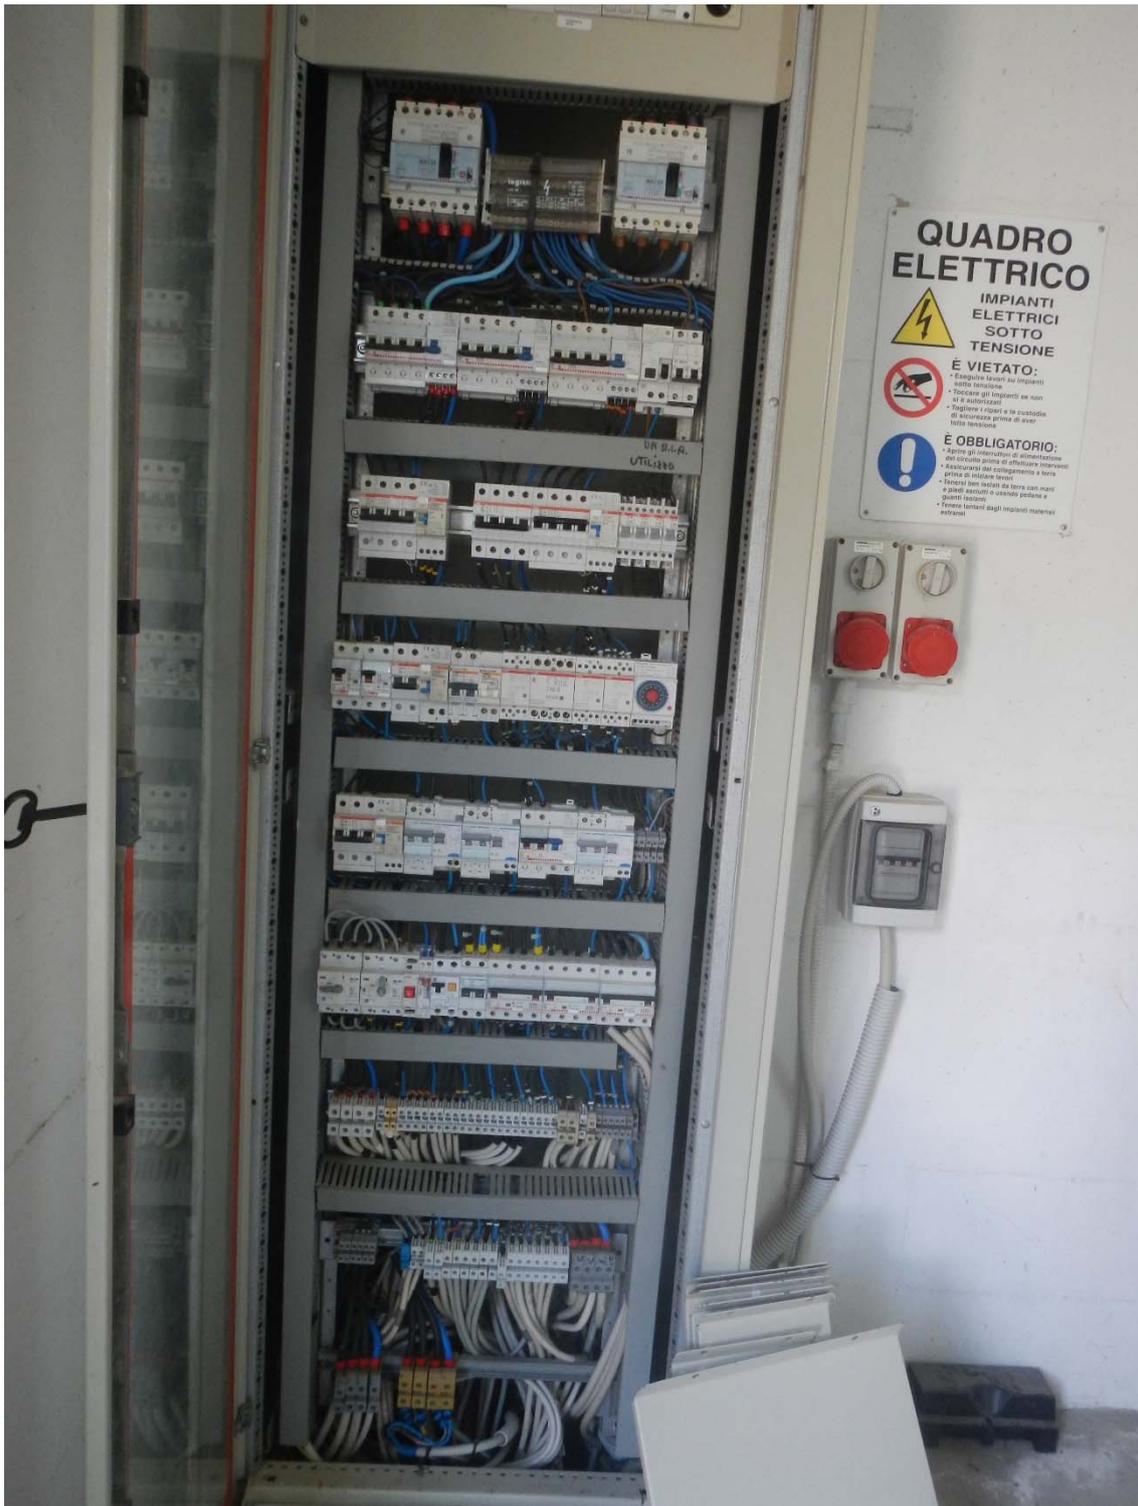
Foto n.24

Particolare cablaggio interno Quadro generale

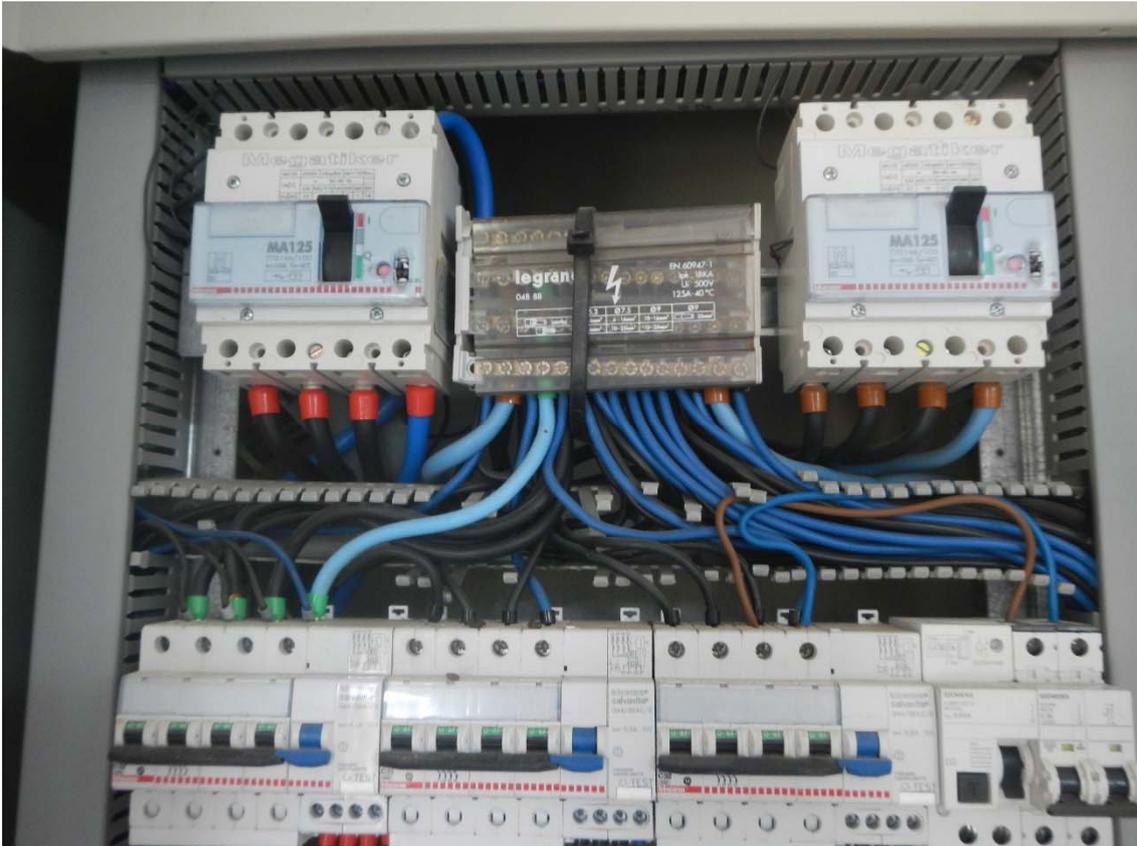
Foto n.25

Particolare cablaggio interno Quadro generale

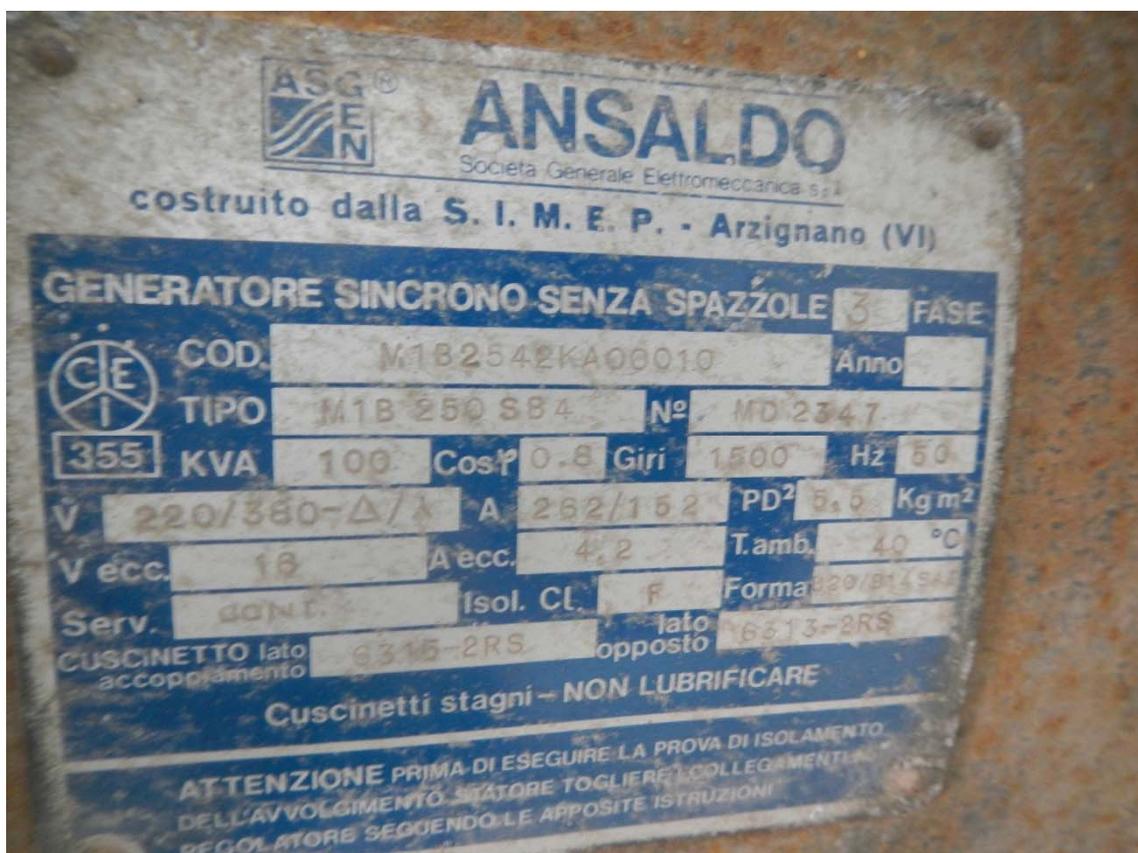
Foto n.28

Targhetta identificativa gruppo elettrogeno

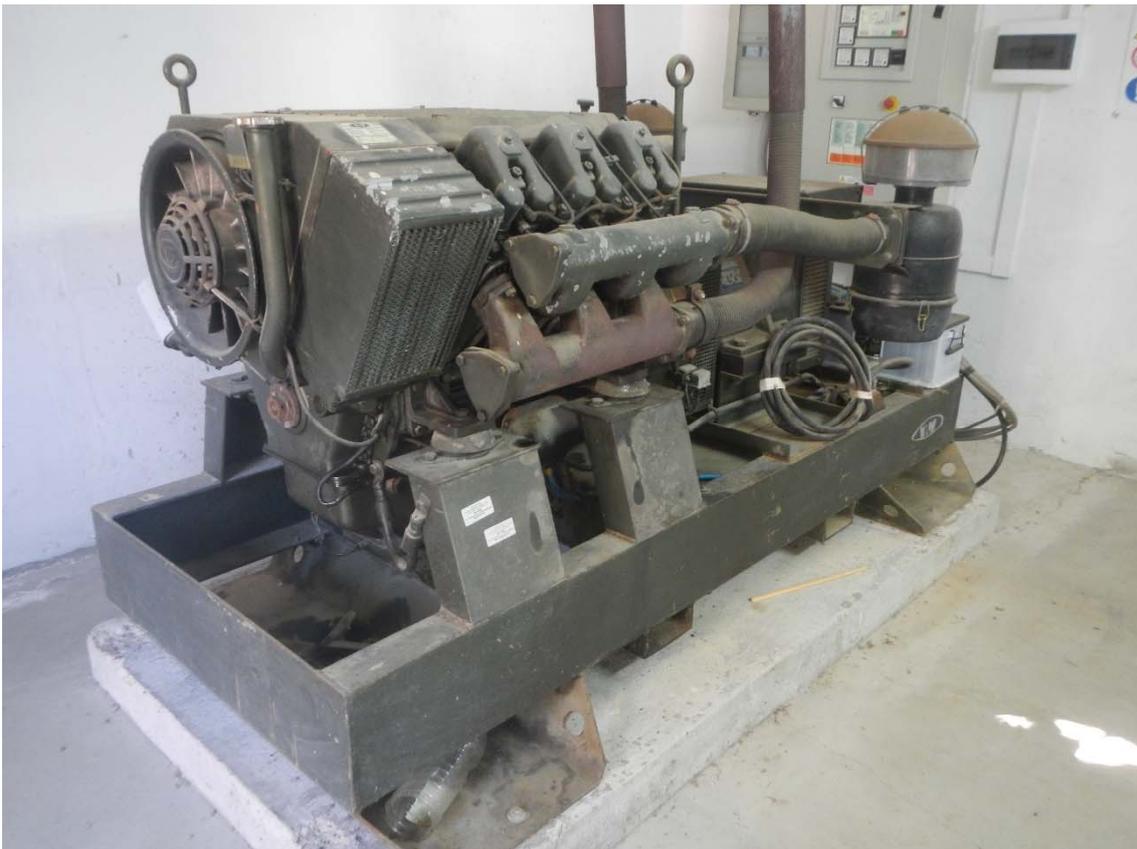
Foto n.29  
Gruppo elettrogeno

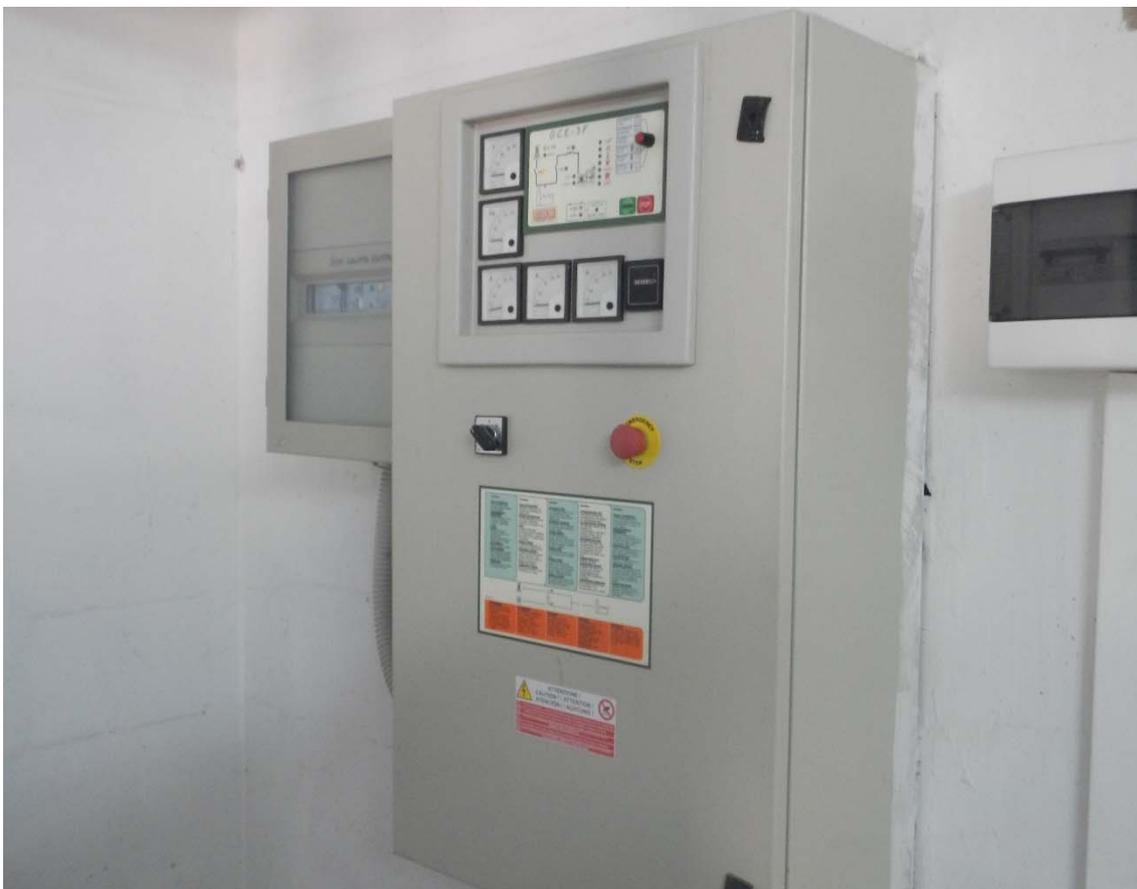
Foto n.30  
Quadro di avviamento gruppo elettrogeno

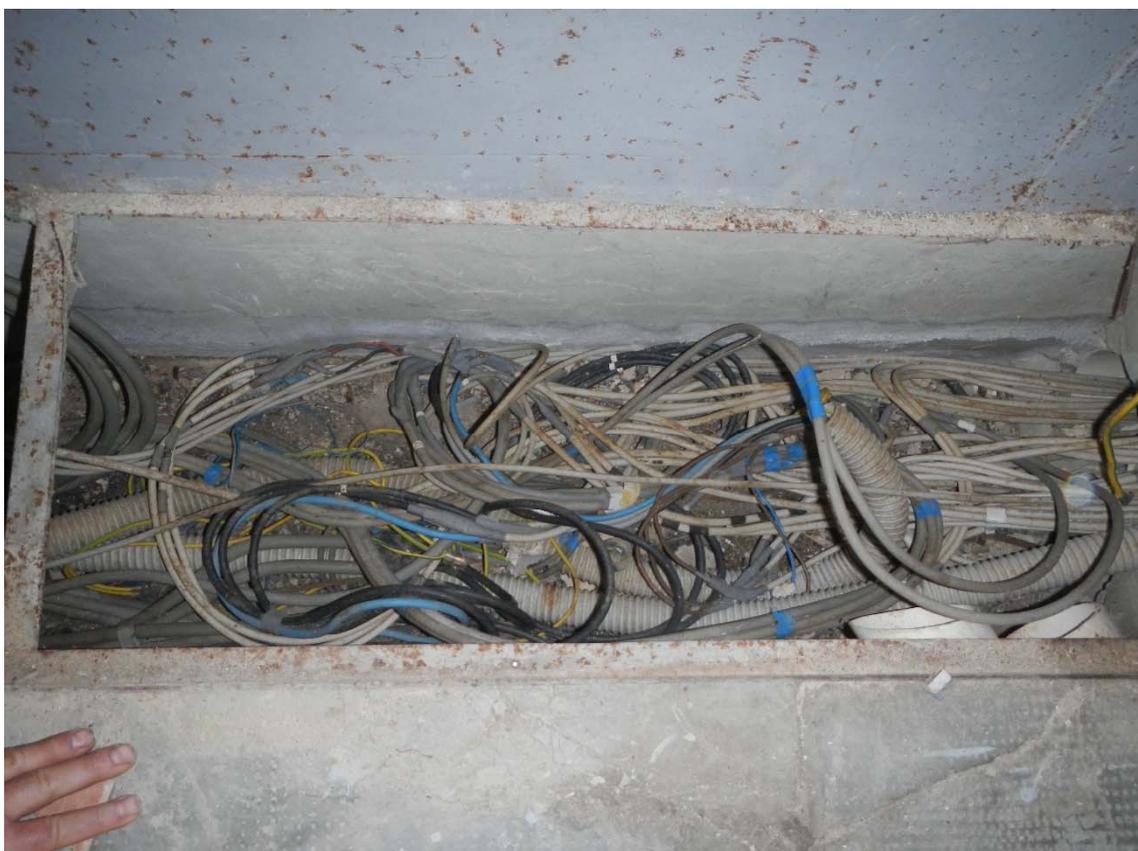
Foto n.32

Particolare pozzetto di derivazione

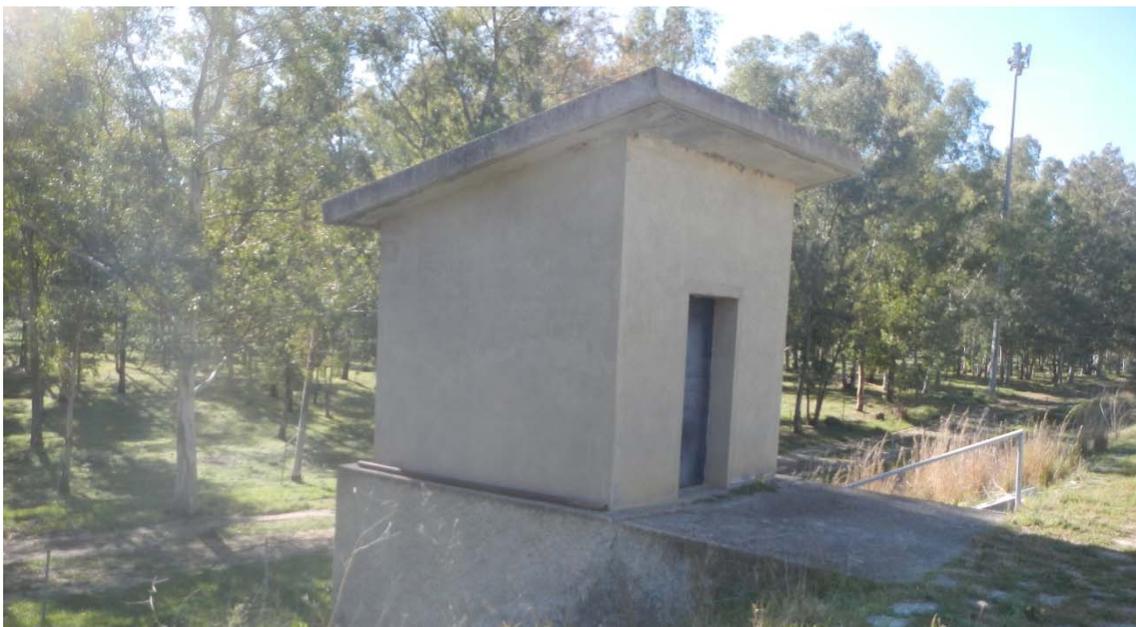
Foto n.33

Cabina di accesso ai cunicoli drenaggi

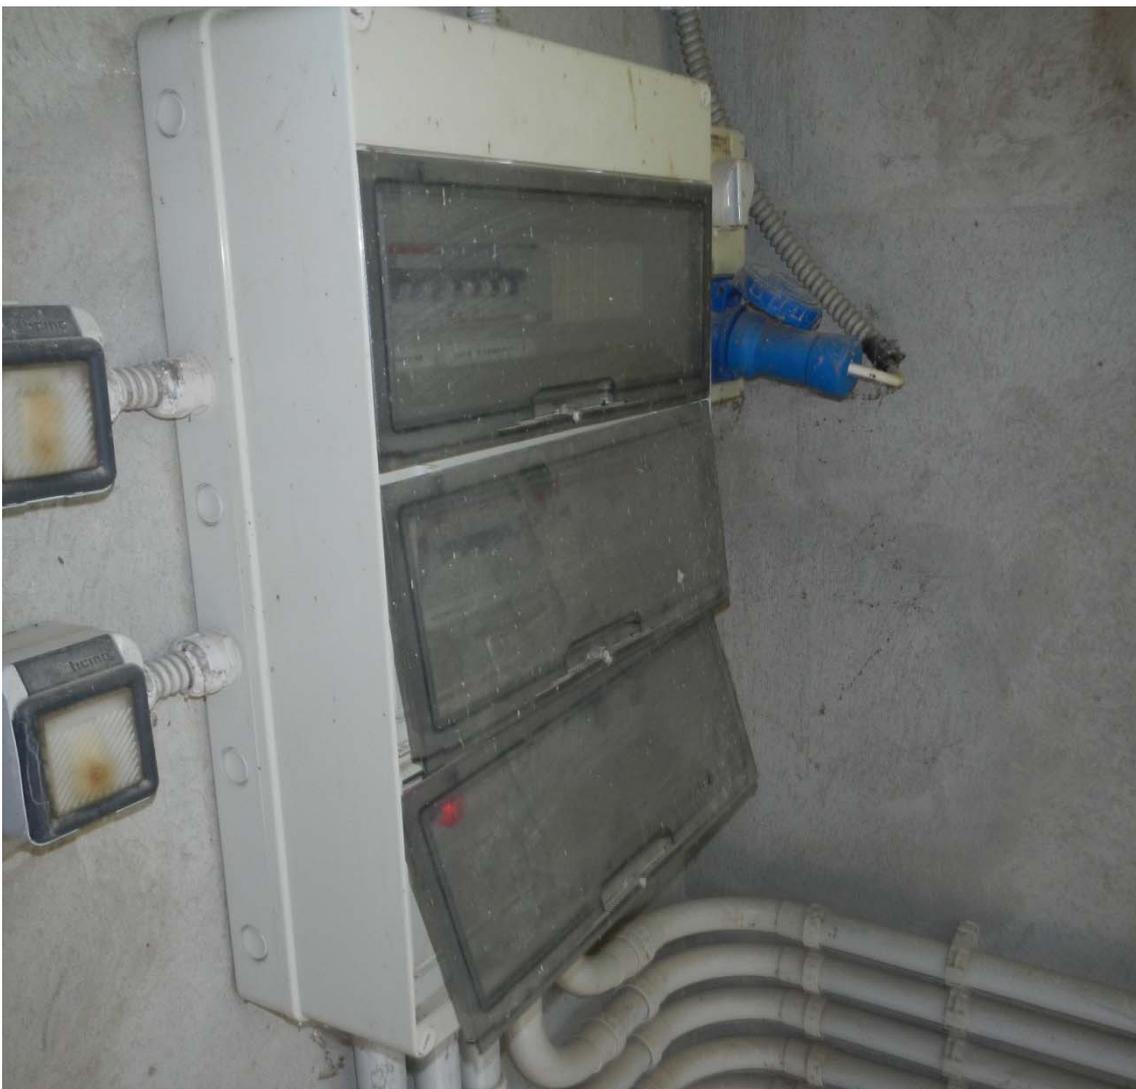
Foto n.34

Quadro cunicoli drenaggi

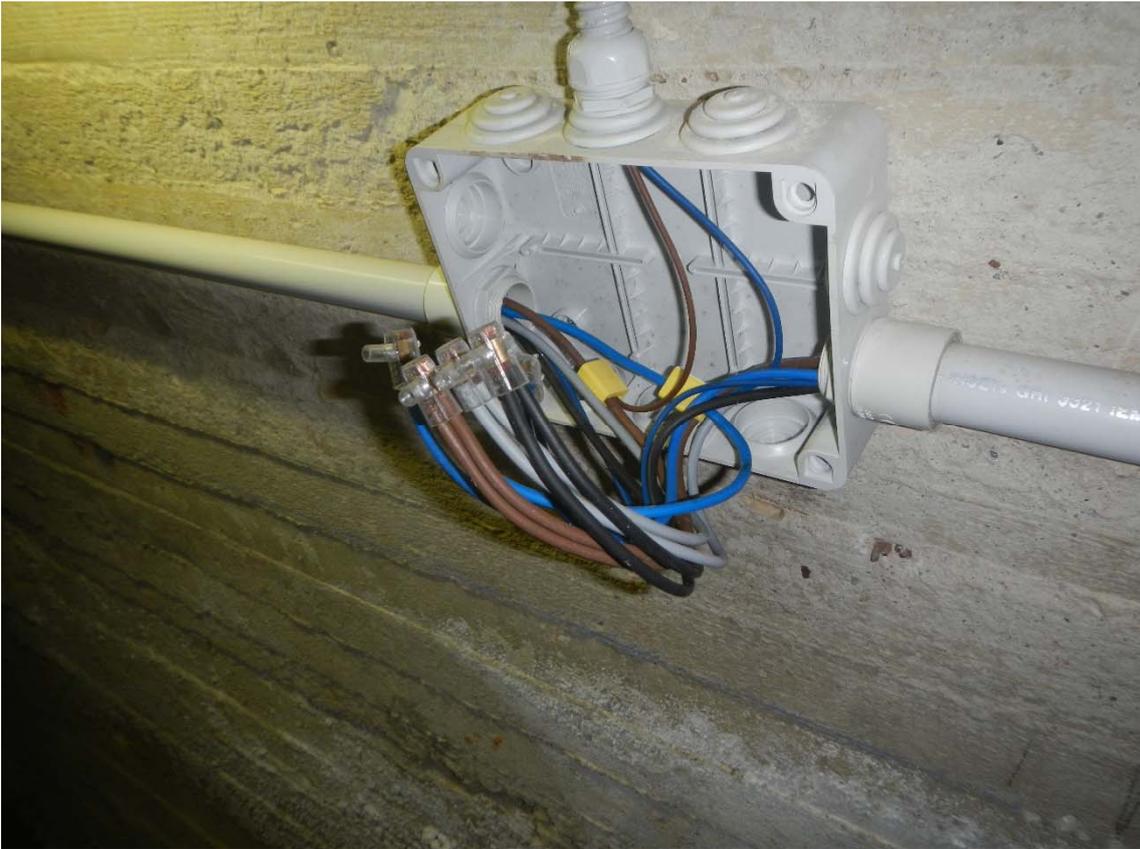
Foto n.37

Particolare derivazione corpi illuminanti cunicoli drenaggi

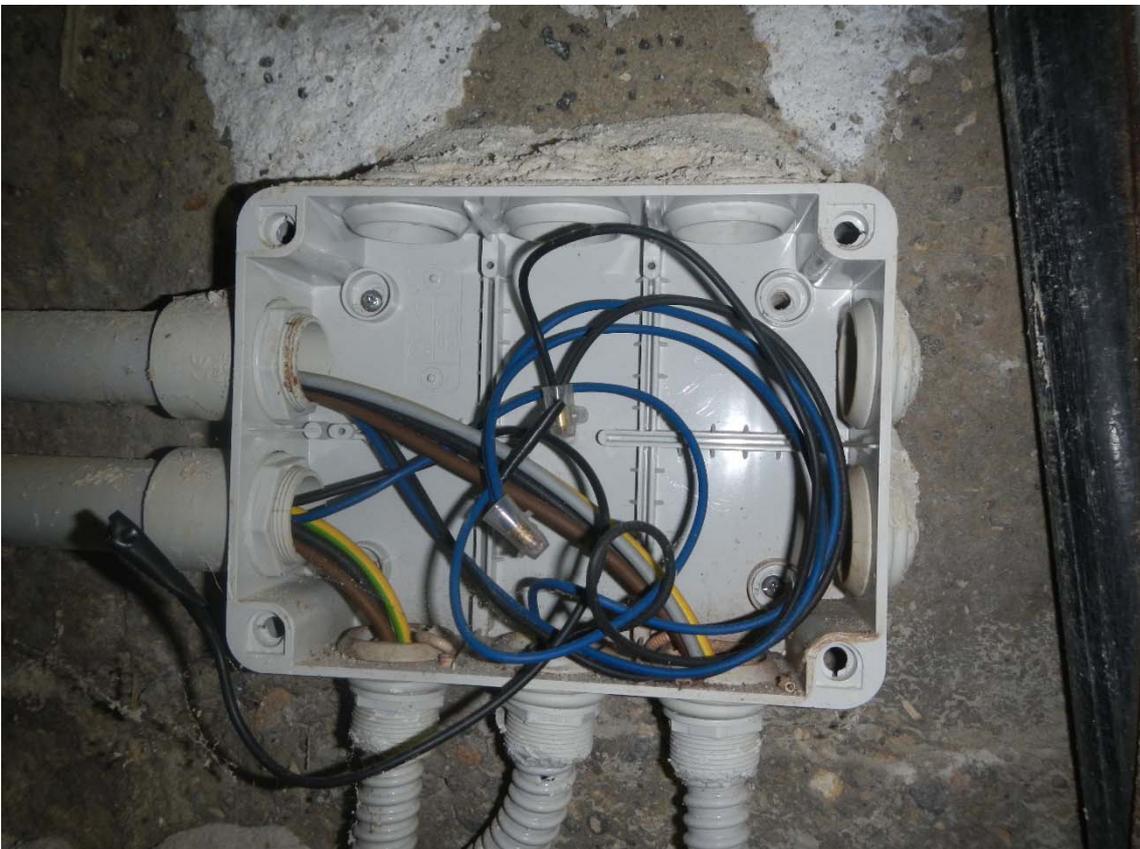
Foto n.38

Particolare derivazione corpi illuminanti cunicoli drenaggi

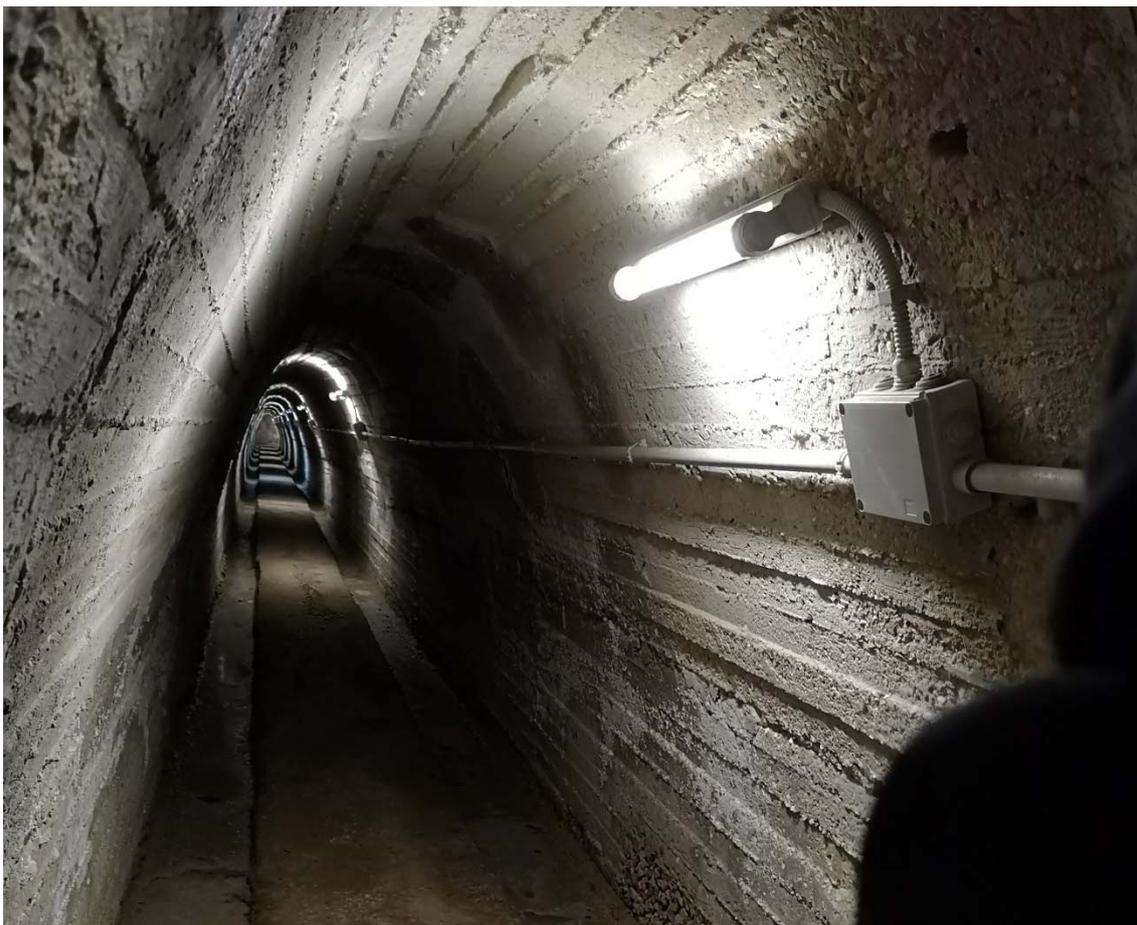
Foto n.39

Corpi illuminanti cunicoli drenaggi

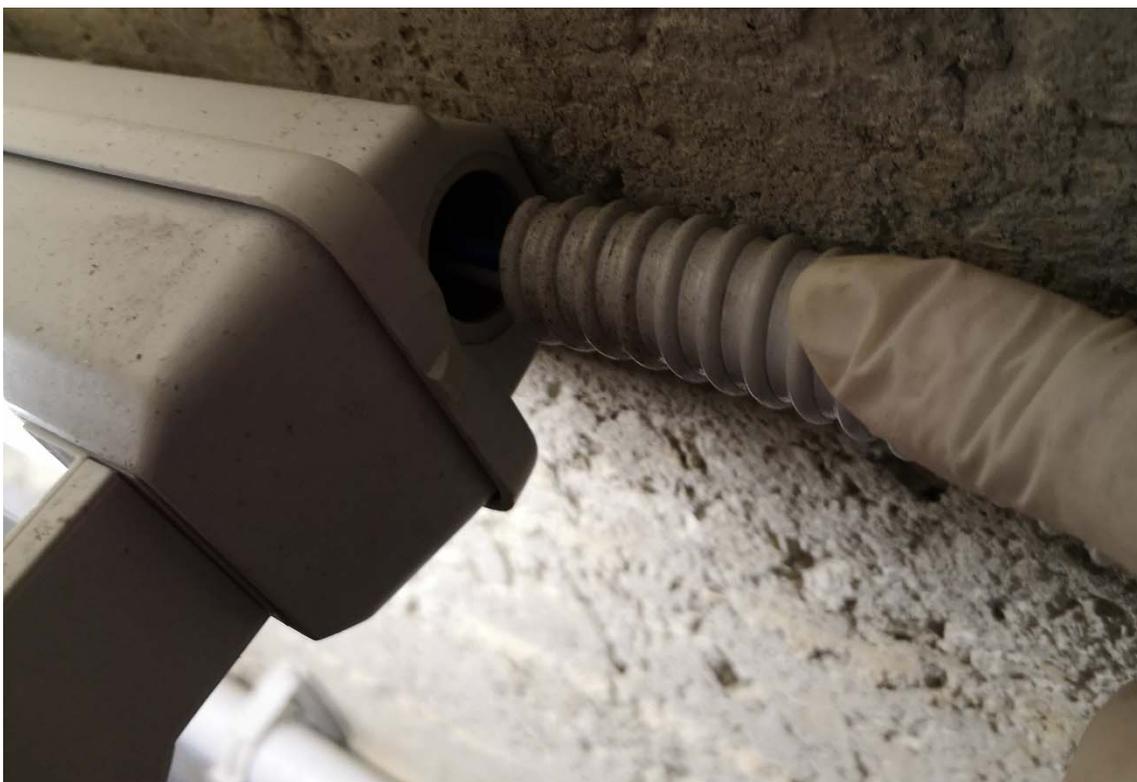
Foto n.40

Particolare tubazione corpi illuminanti cunicoli drenaggi
