Progetto esecutivo  
Adeguamento degli impianti elettrici a servizio  
delle infrastrutture gestite dal DRAR.  
Lotto 2: Dighe Olivo, Sciaguana, Nicoletti,  
Ponte Barca e Santa Rosalia  
CUP: G98H18000100001 – CIG: 78632184C4

Stato di fatto

Relazione tecnico descrittiva e  
documentazione fotografica

# Diga Sciaguana

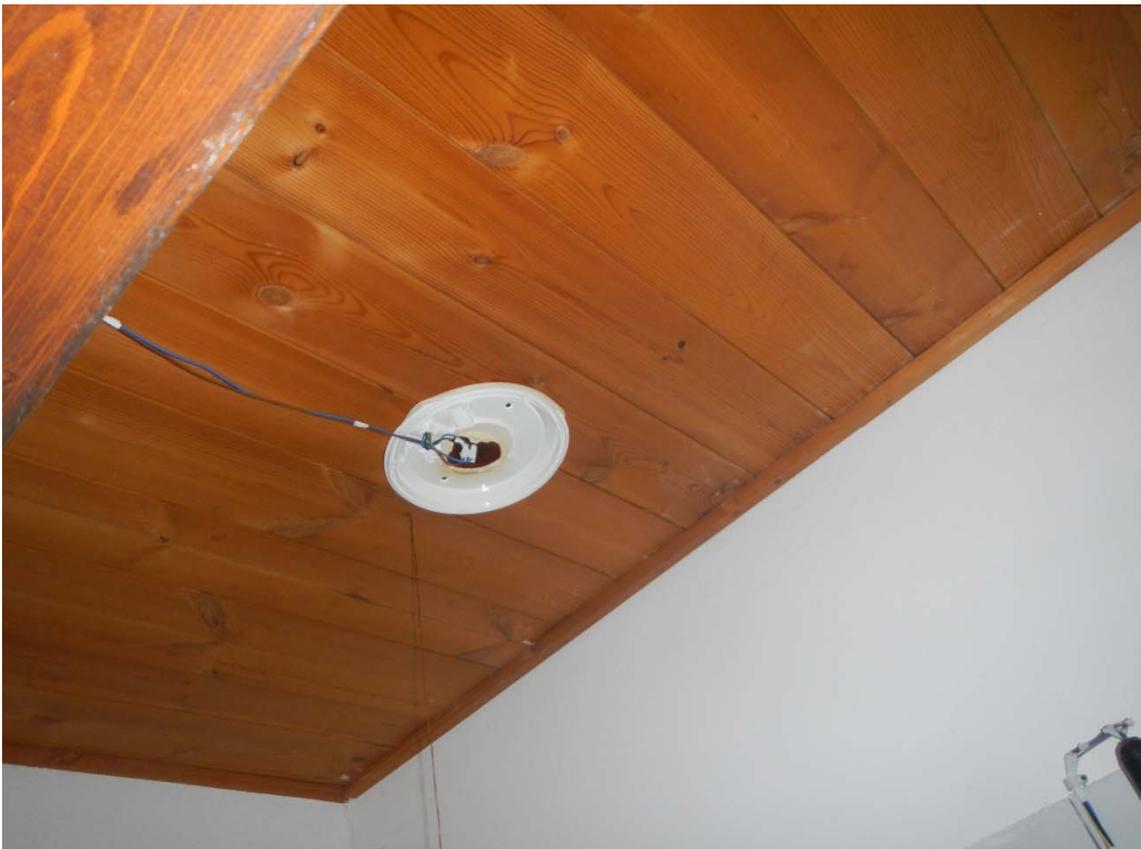
Foto n.41  
Corpo illuminante casa di guardia

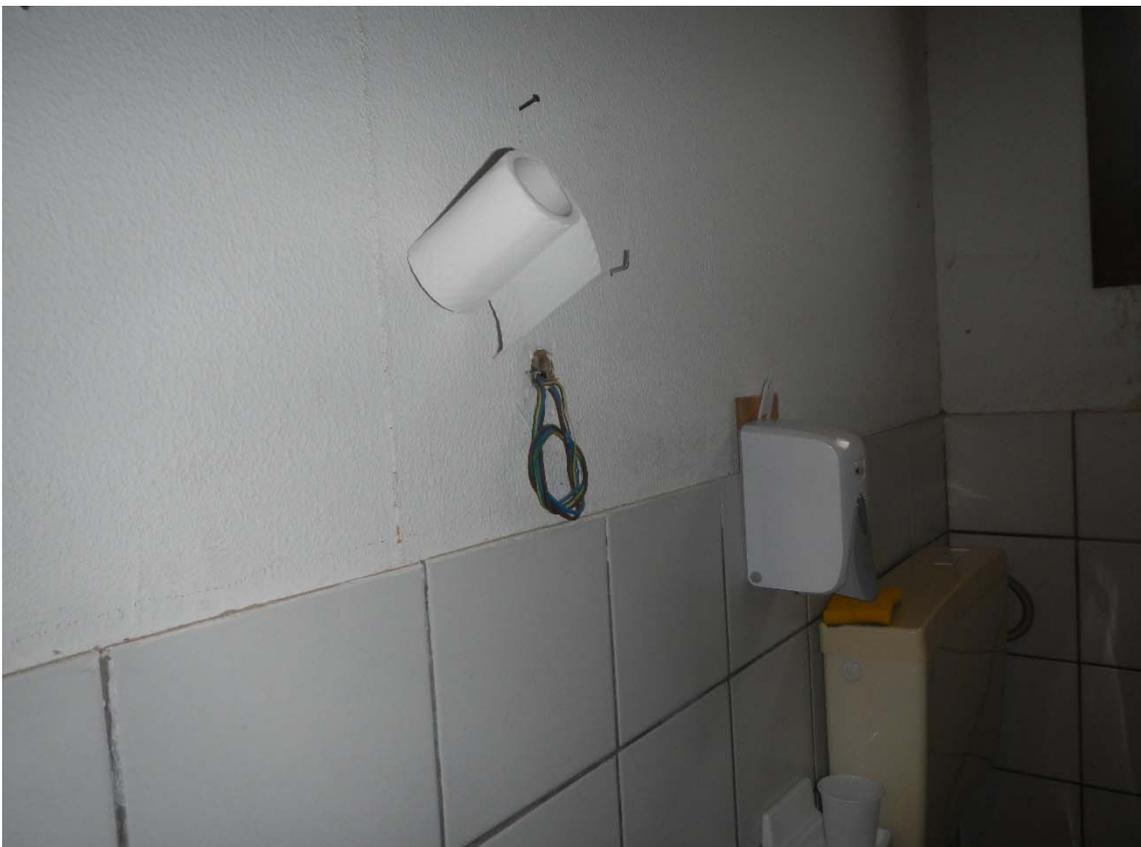
Foto n.42  
Cavi a portata di mano WC casa di guardia

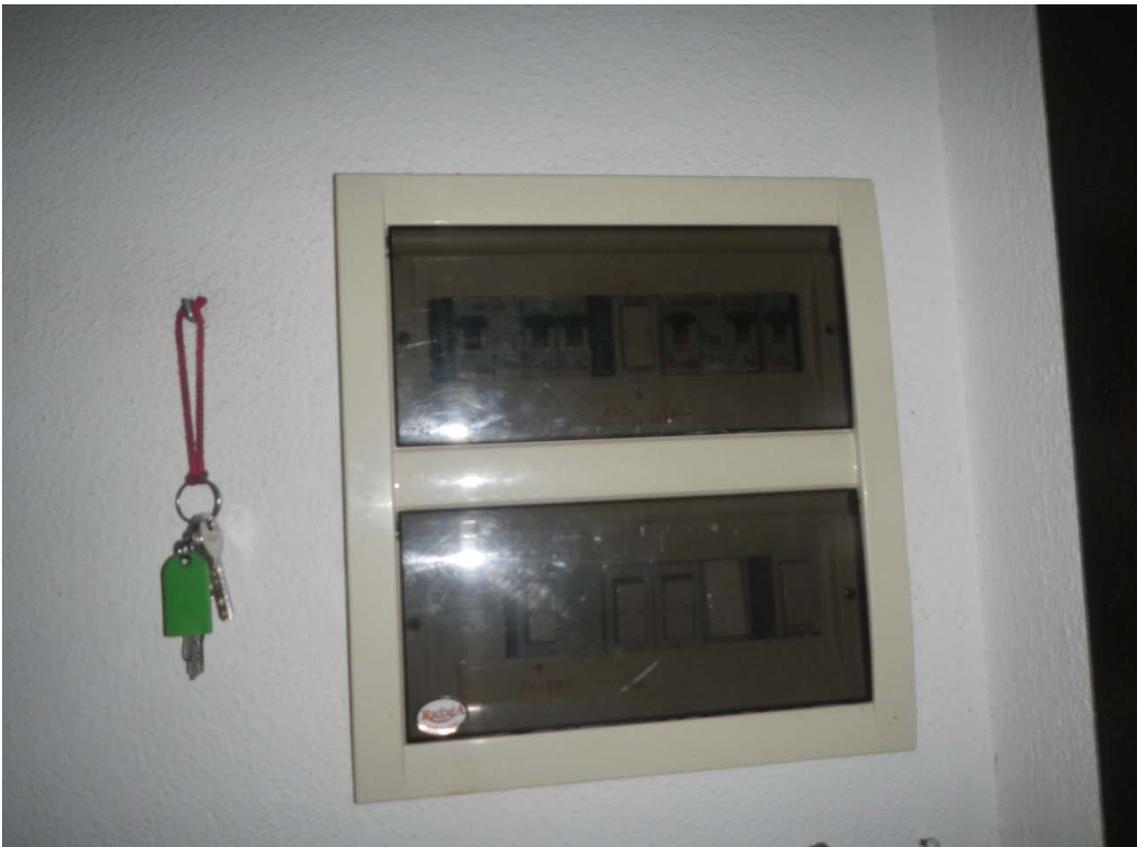
Foto n.43  
Quadro casa di guardia

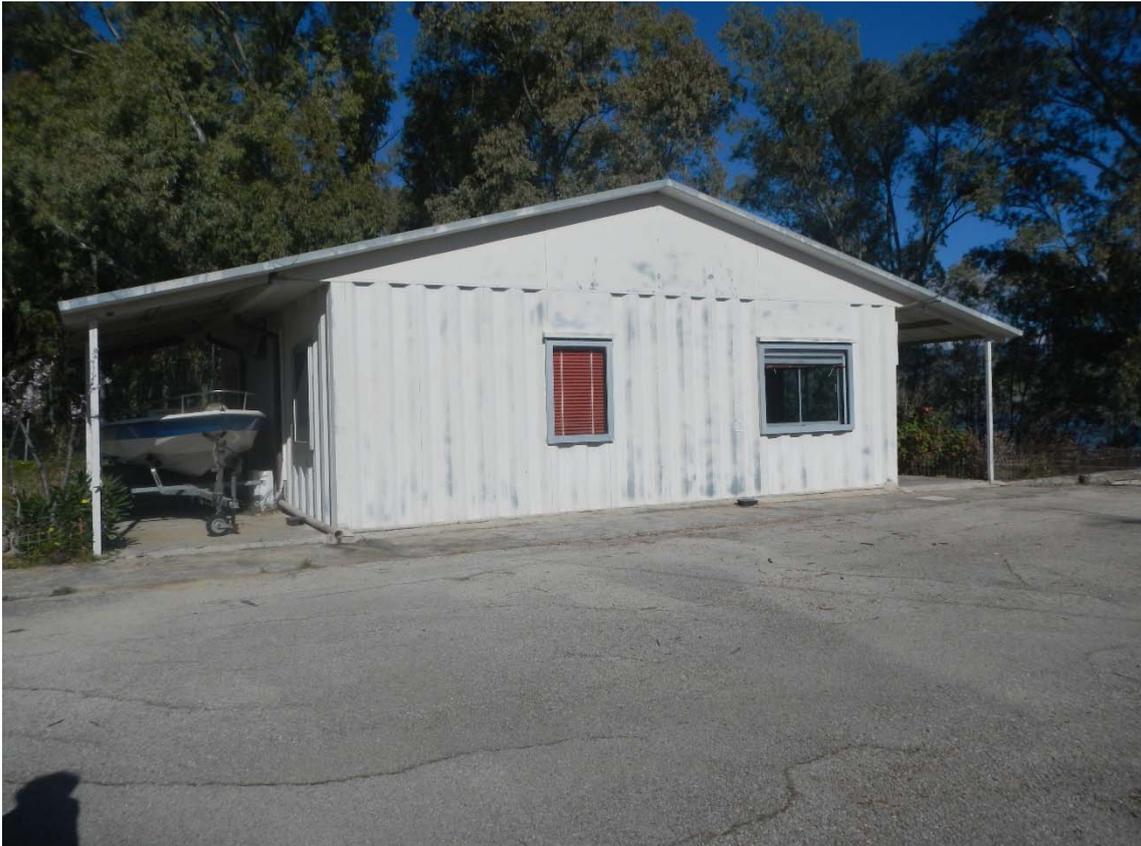
Foto n.45  
Ufficio responsabile

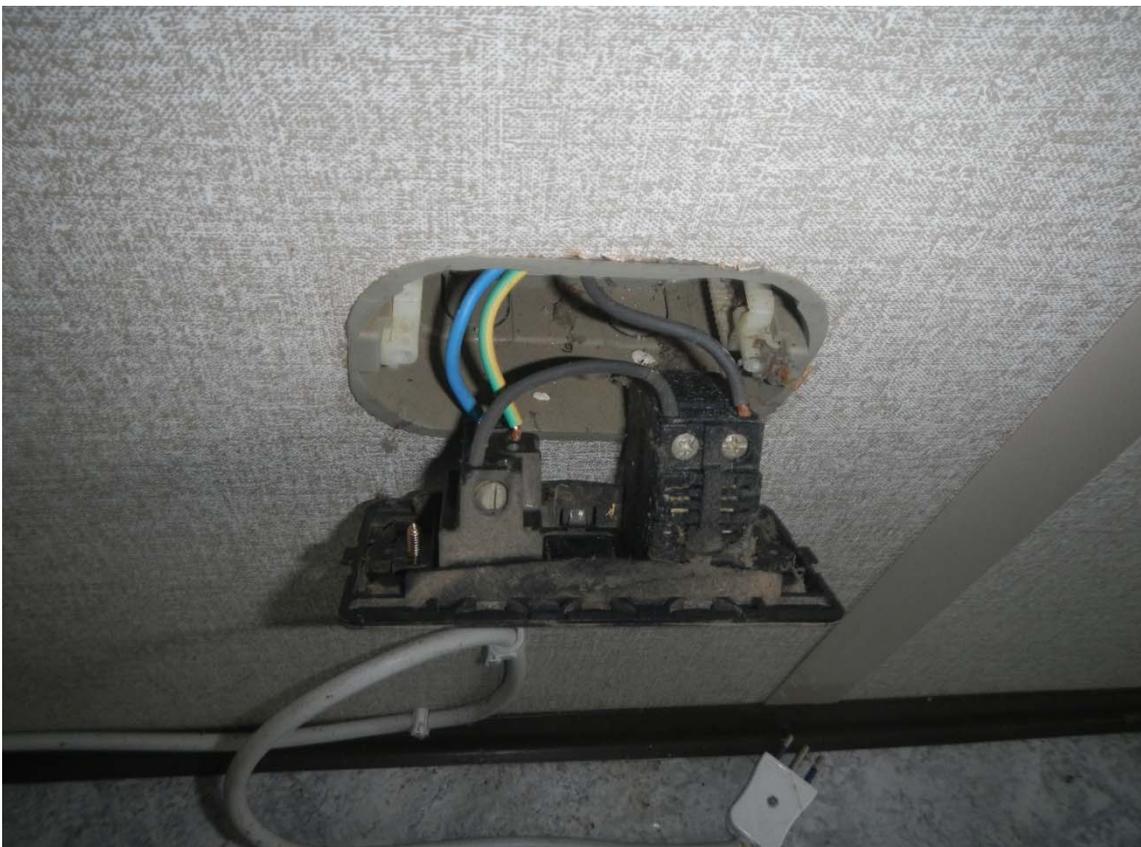
Foto n.46  
Particolare cablaggio presa FM

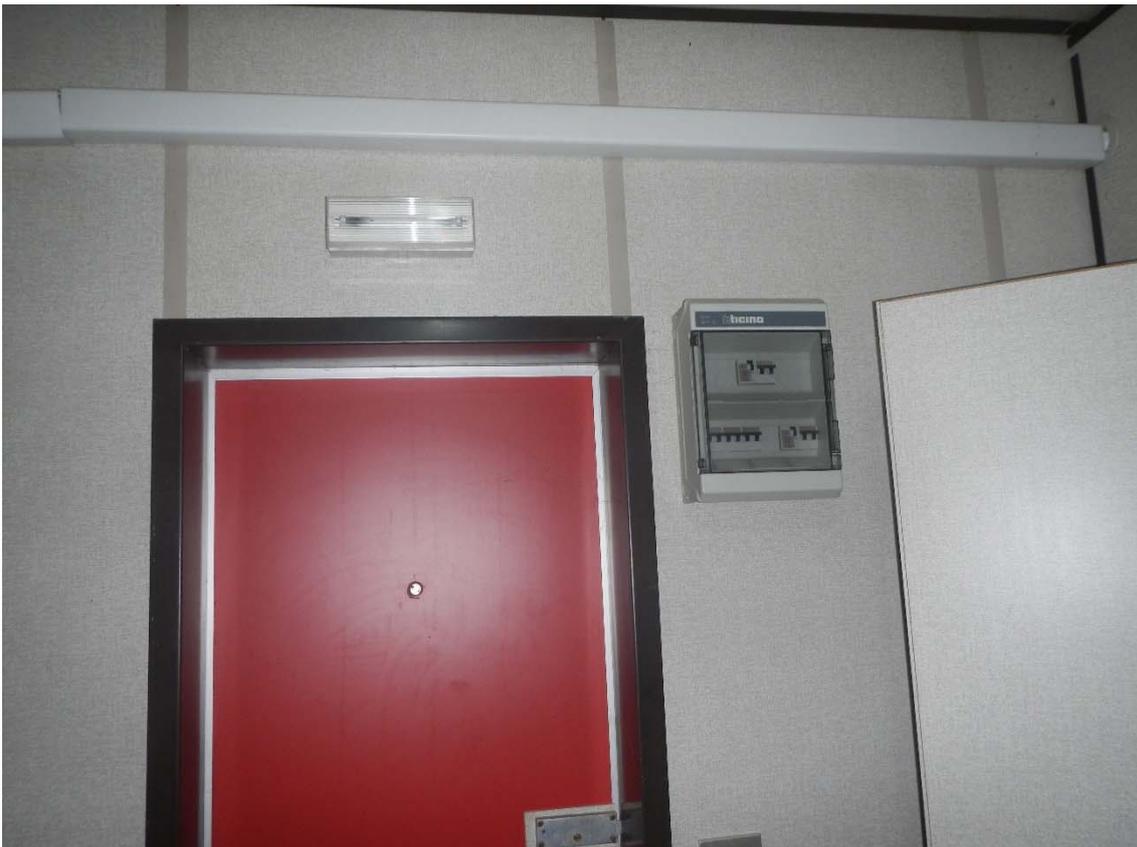
Foto n.47  
Quadro ufficio responsabile

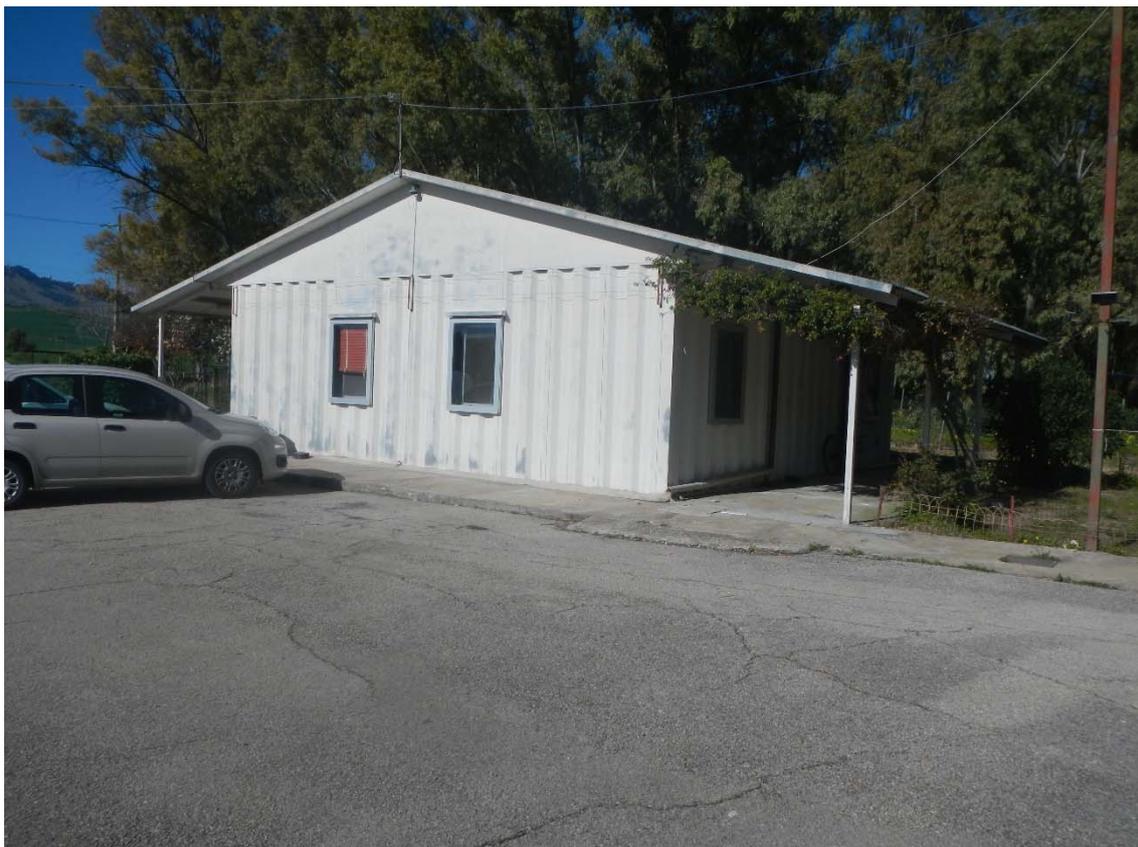
Foto n.49  
Ufficio preposto

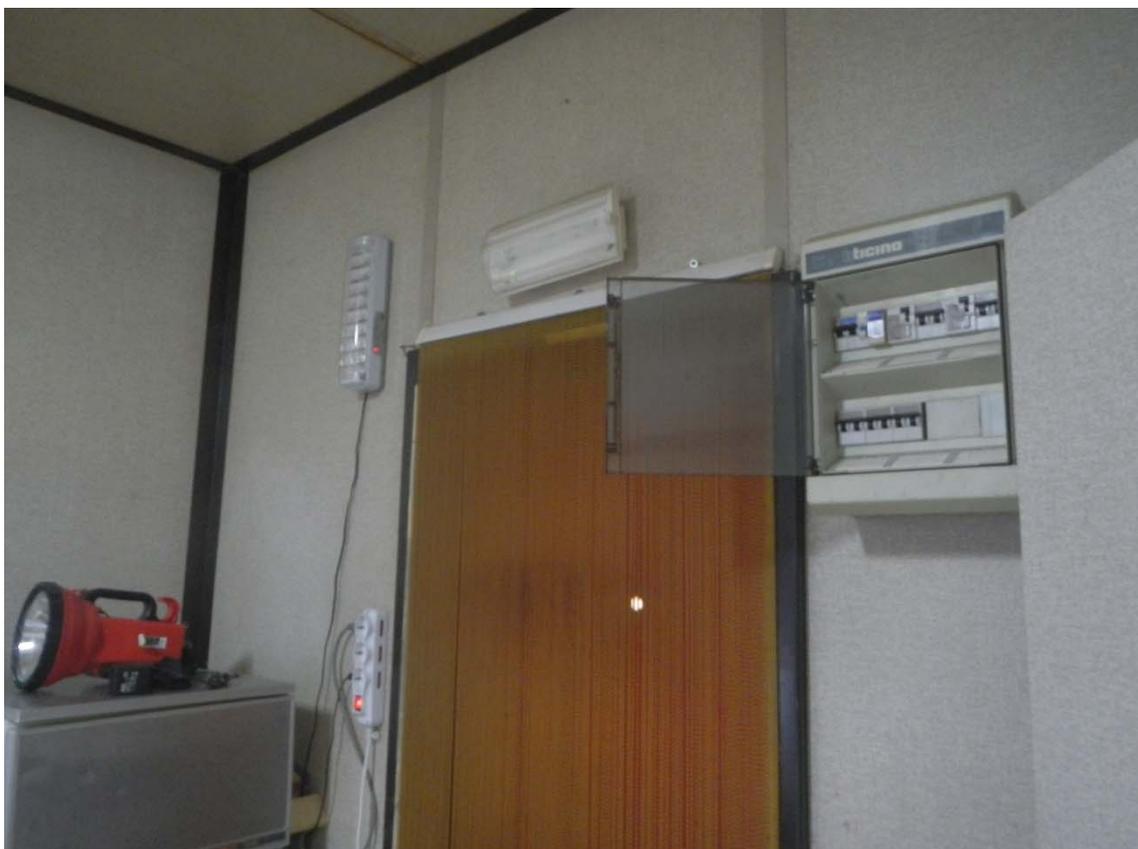
Foto n.50  
Quadro ufficio preposto

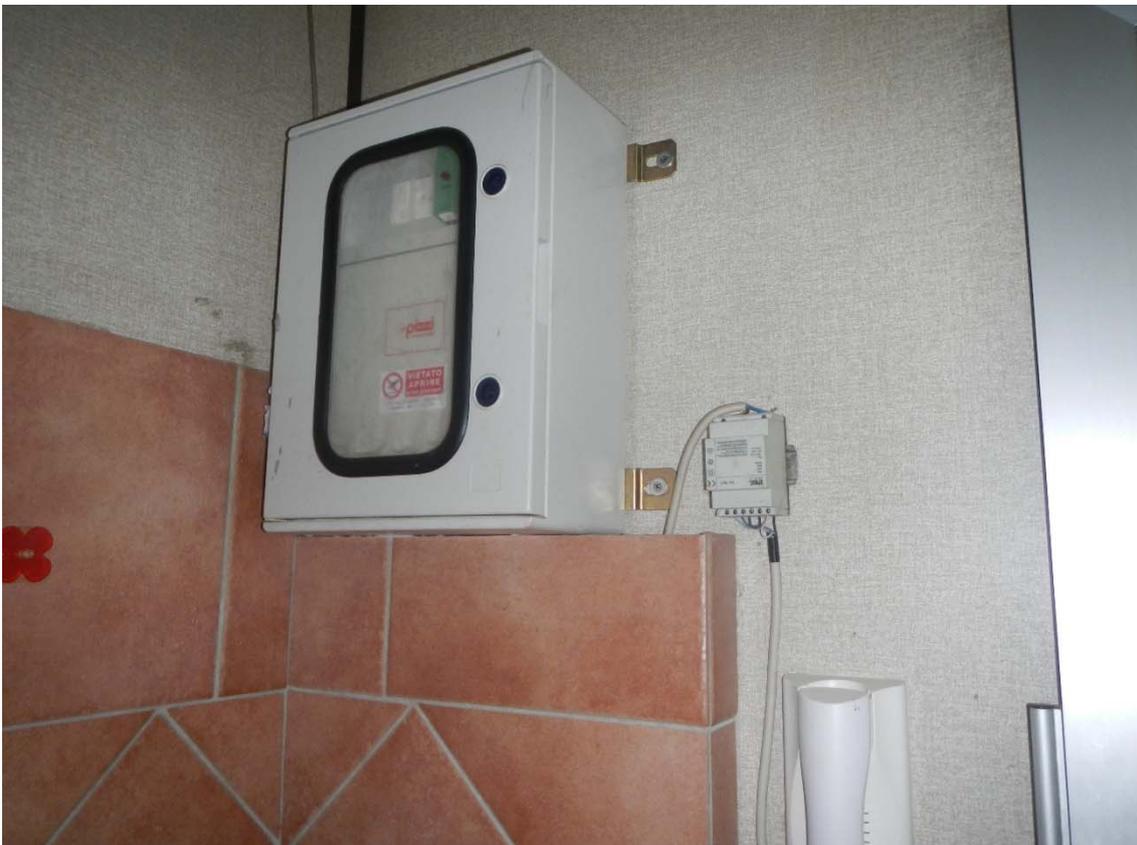
Foto n.52

Particolare quadro strumentazione di monitoraggio

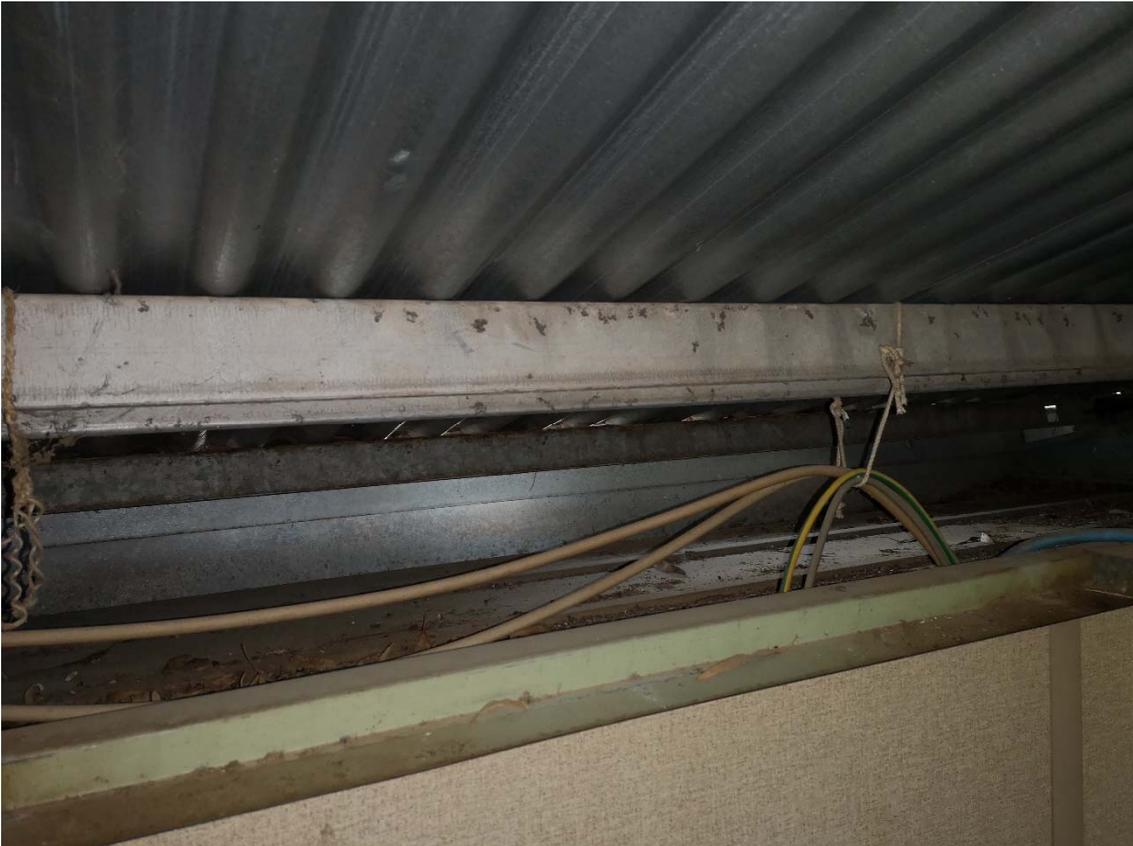
Foto n.53  
Particolare controsoffitto

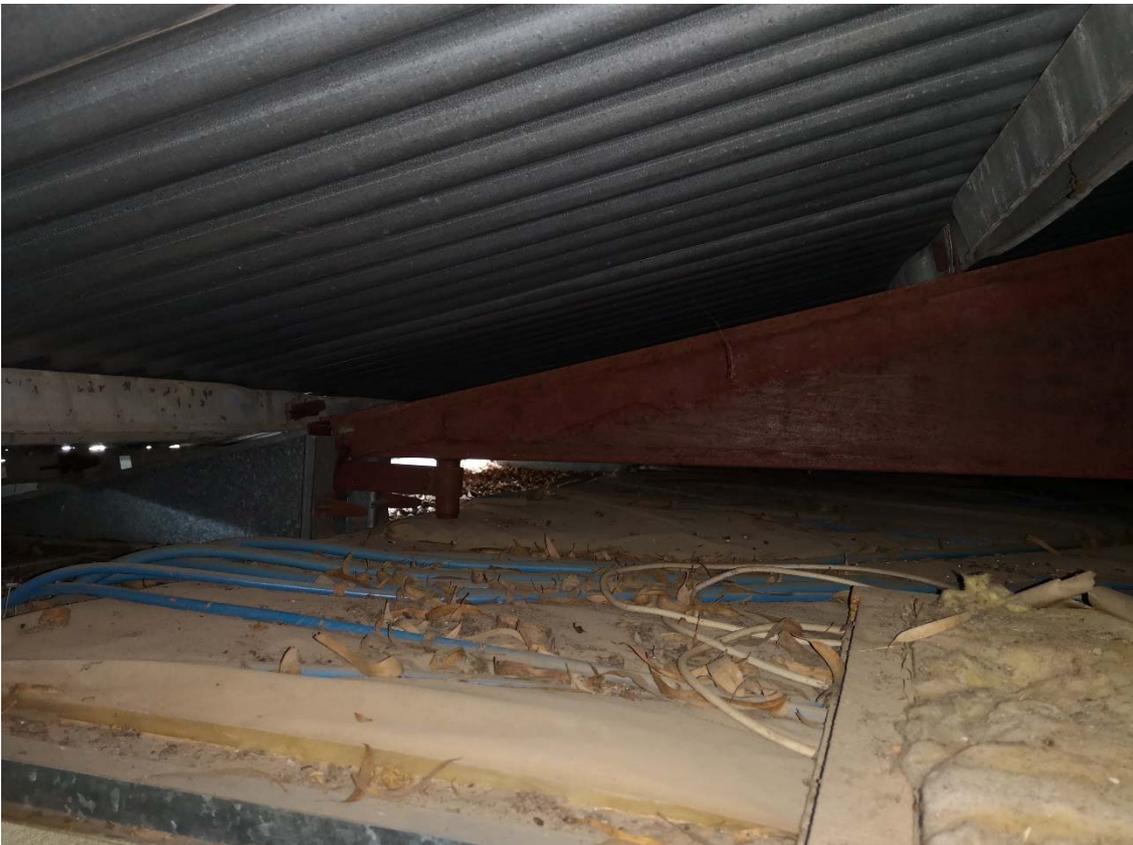
Foto n.54  
Particolare controsoffitto

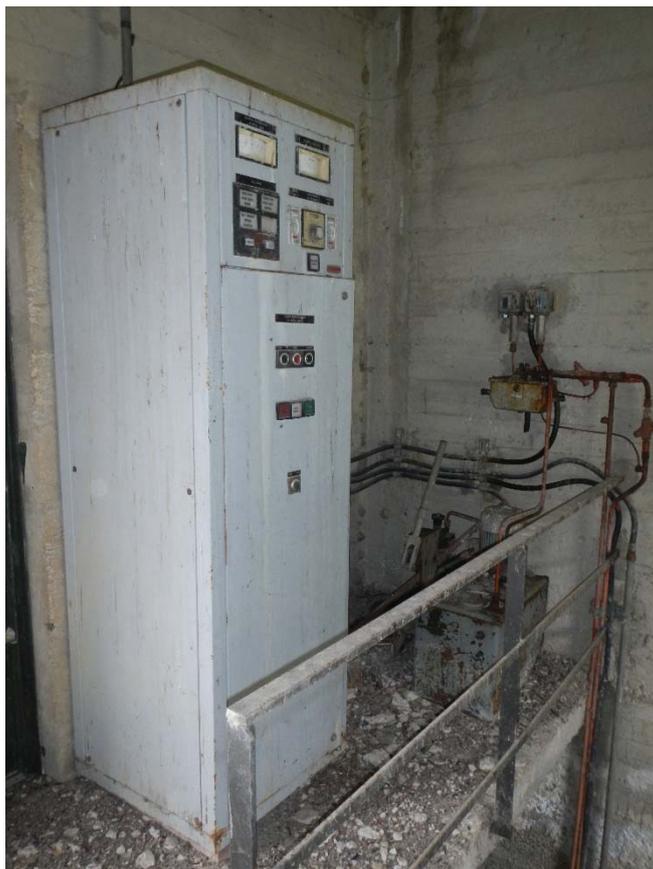
Foto n.55

Quadro canale di scarico

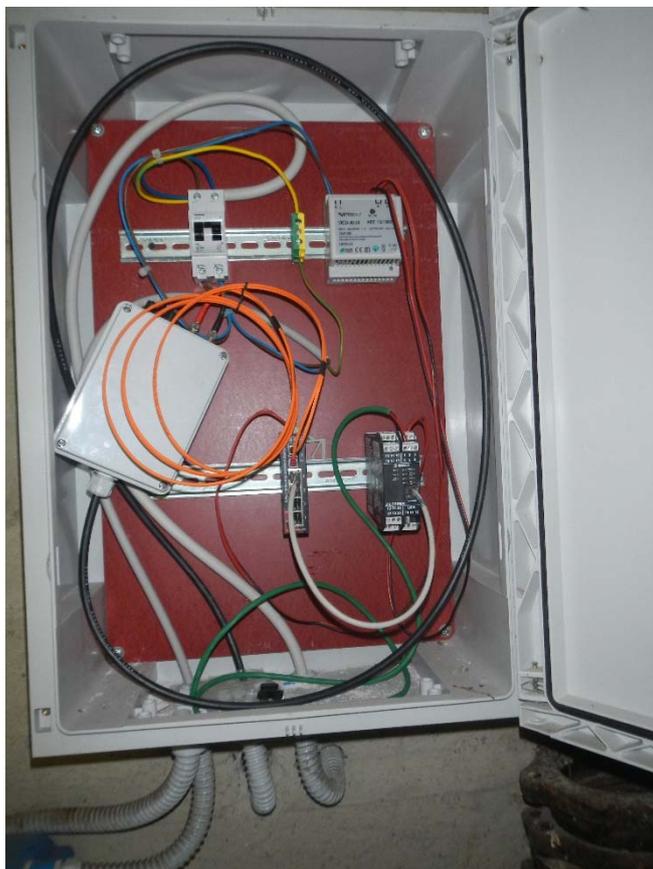
Foto n.56

Quadro flussostato canale di scarico

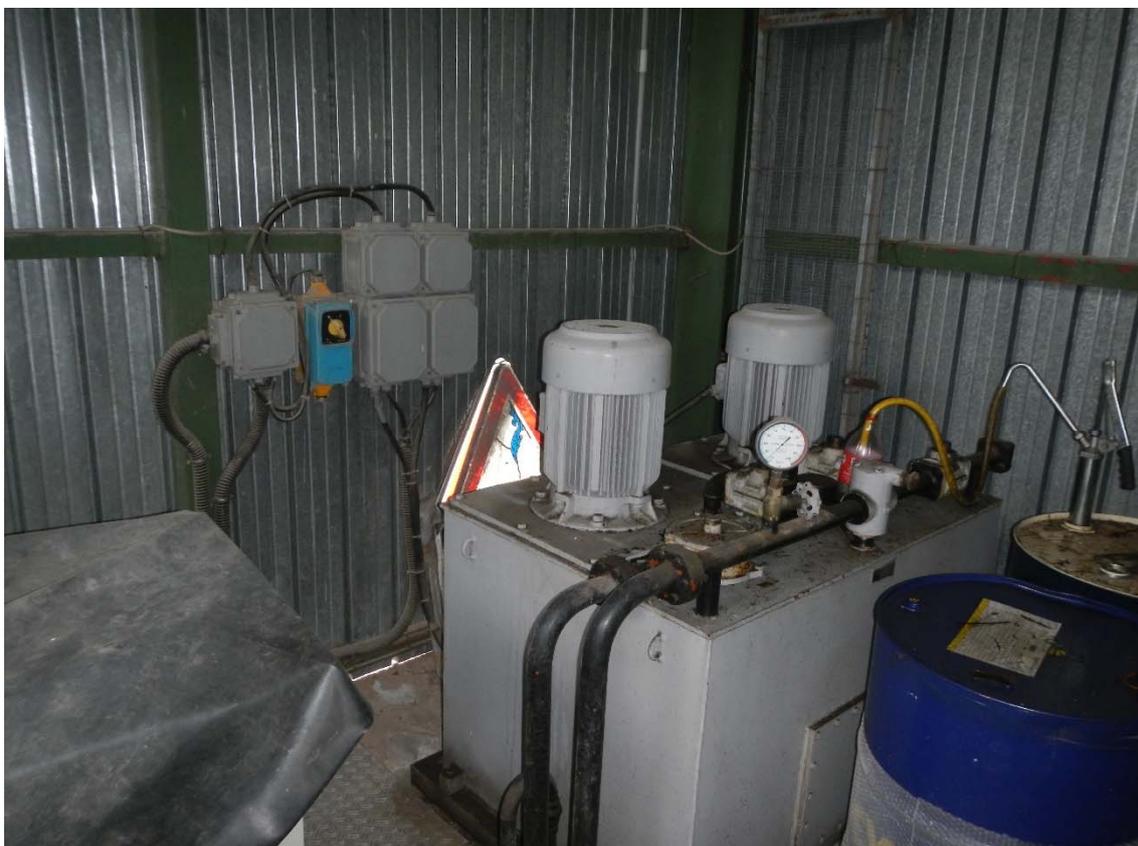
Foto n.58

Impianto di comando paratoie

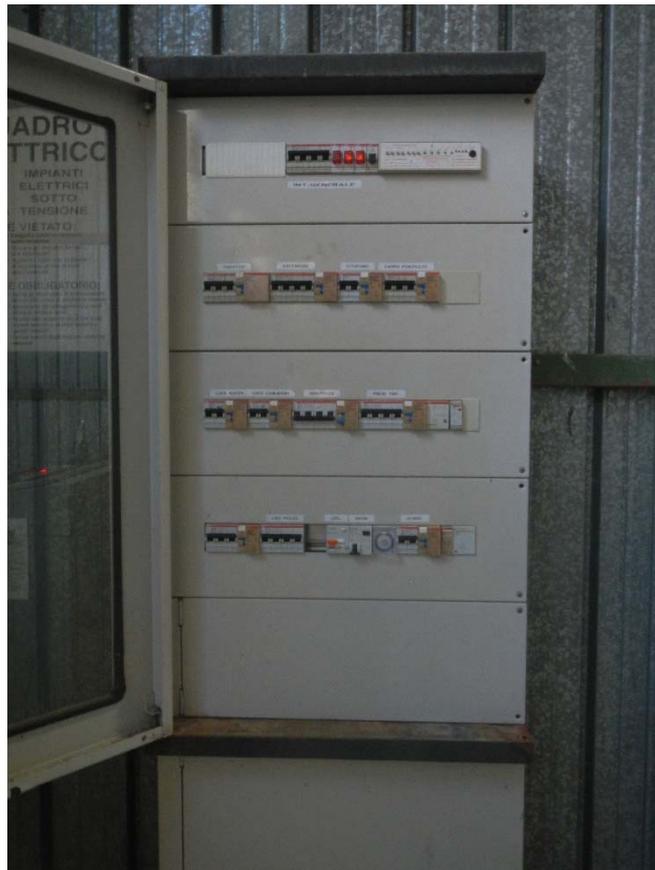
Foto n.59

Quadro torre di manovra

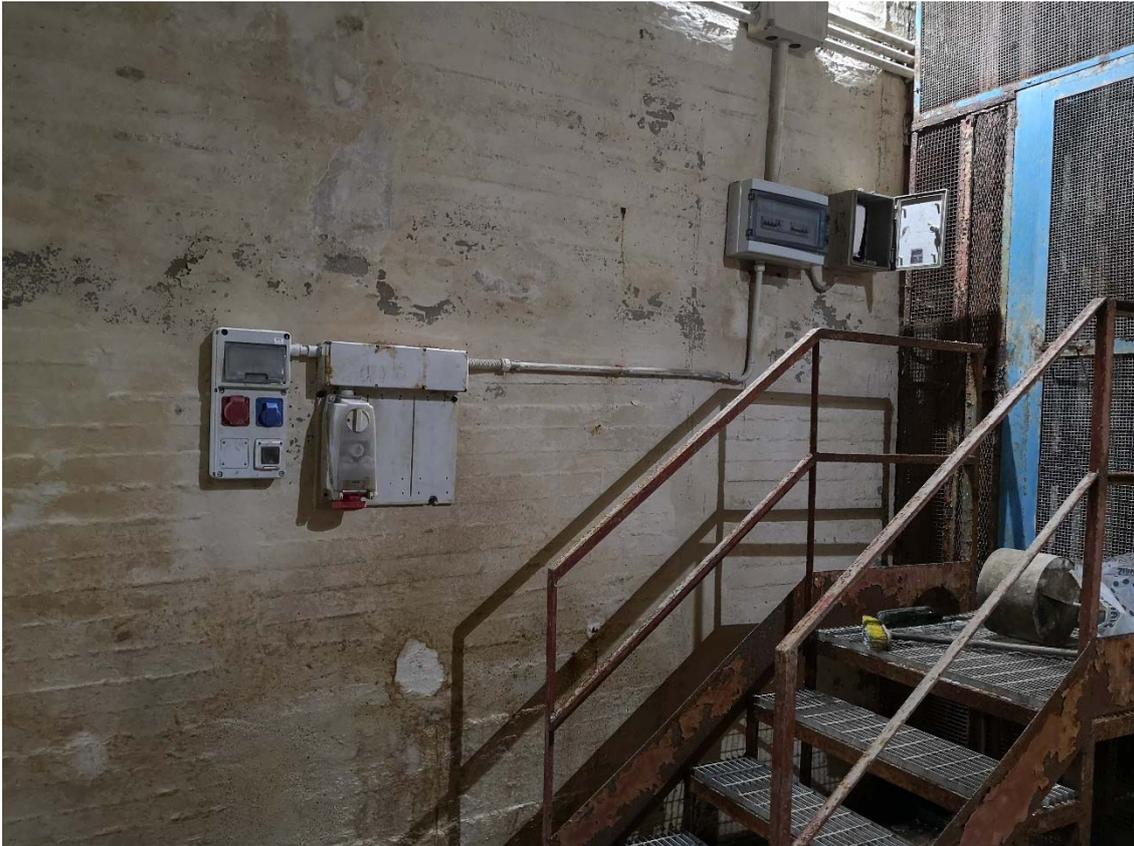
Foto n.63  
Quadri fondo fossa

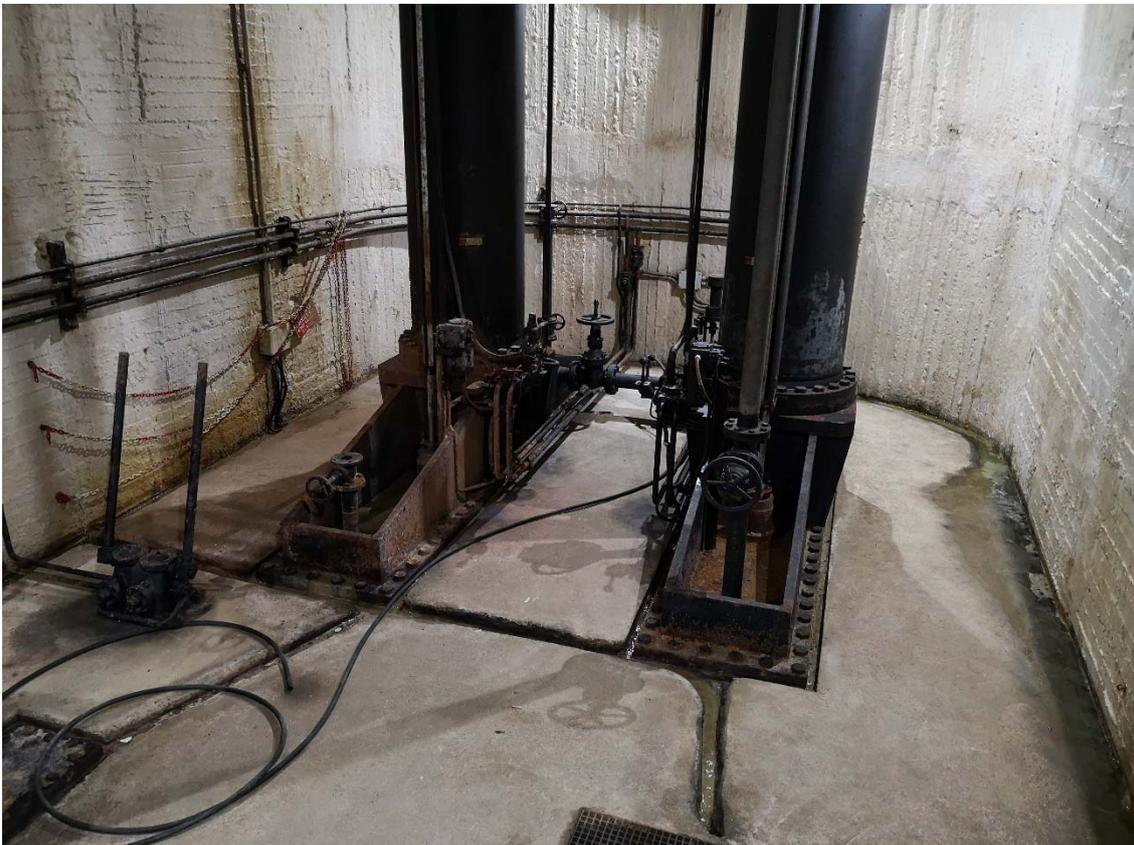
Foto n.64  
Impianto paratoie

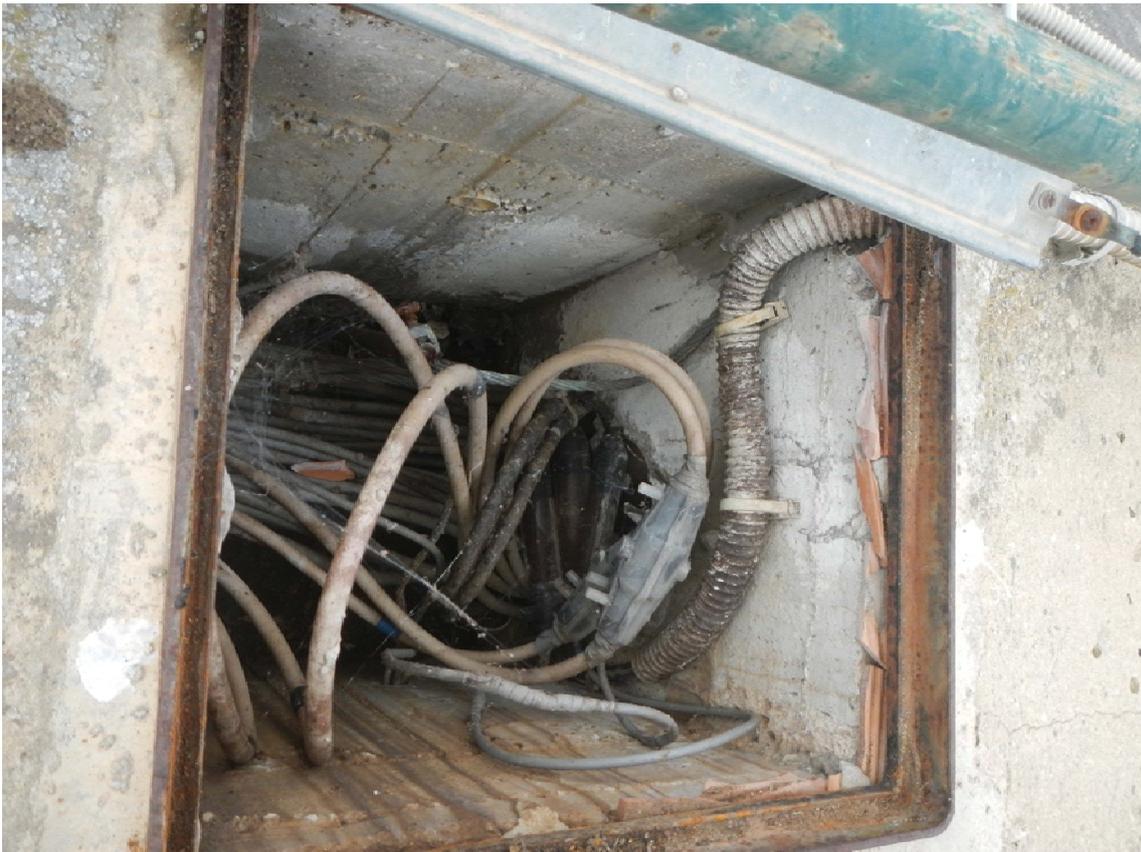
Foto n.1

Particolare pozzetto di derivazione corpi illuminanti coronamento

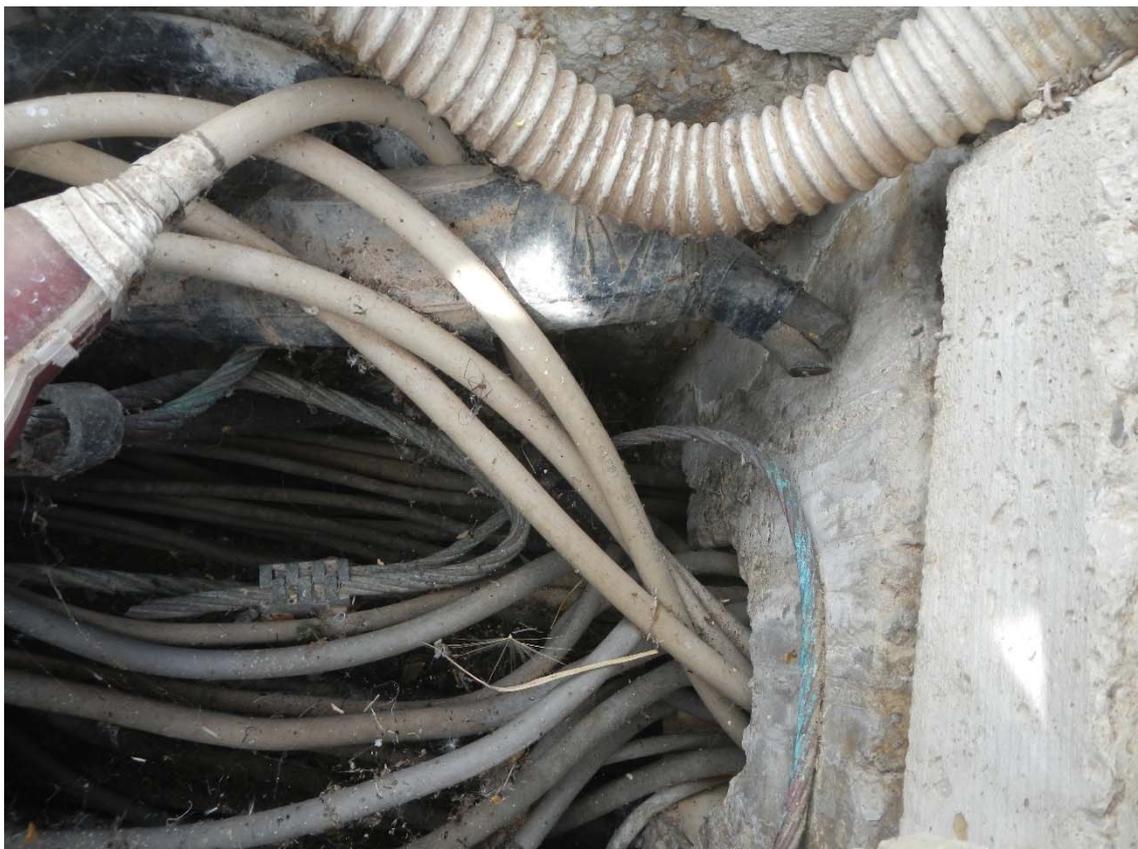
Foto n.3

Particolare pozzetto di derivazione corpi illuminanti coronamento

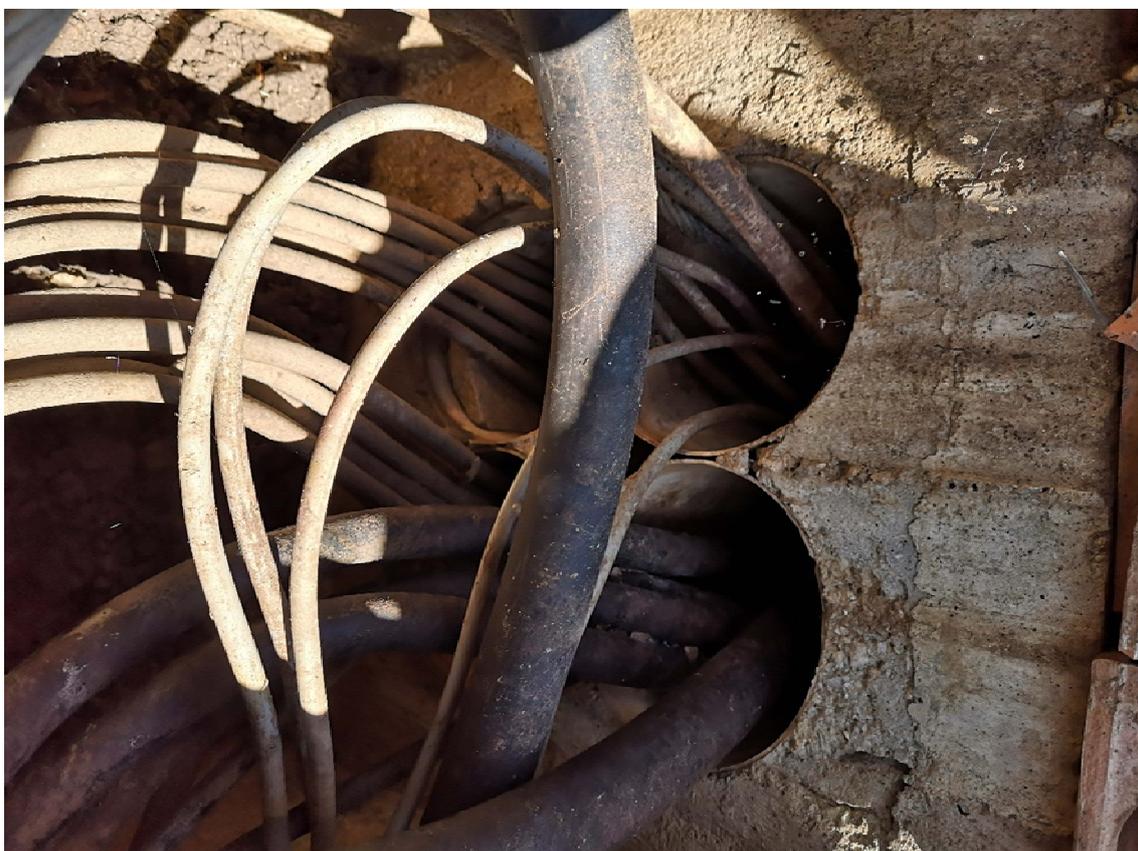
Foto n.4

Particolare pozzetto di distribuzione principale

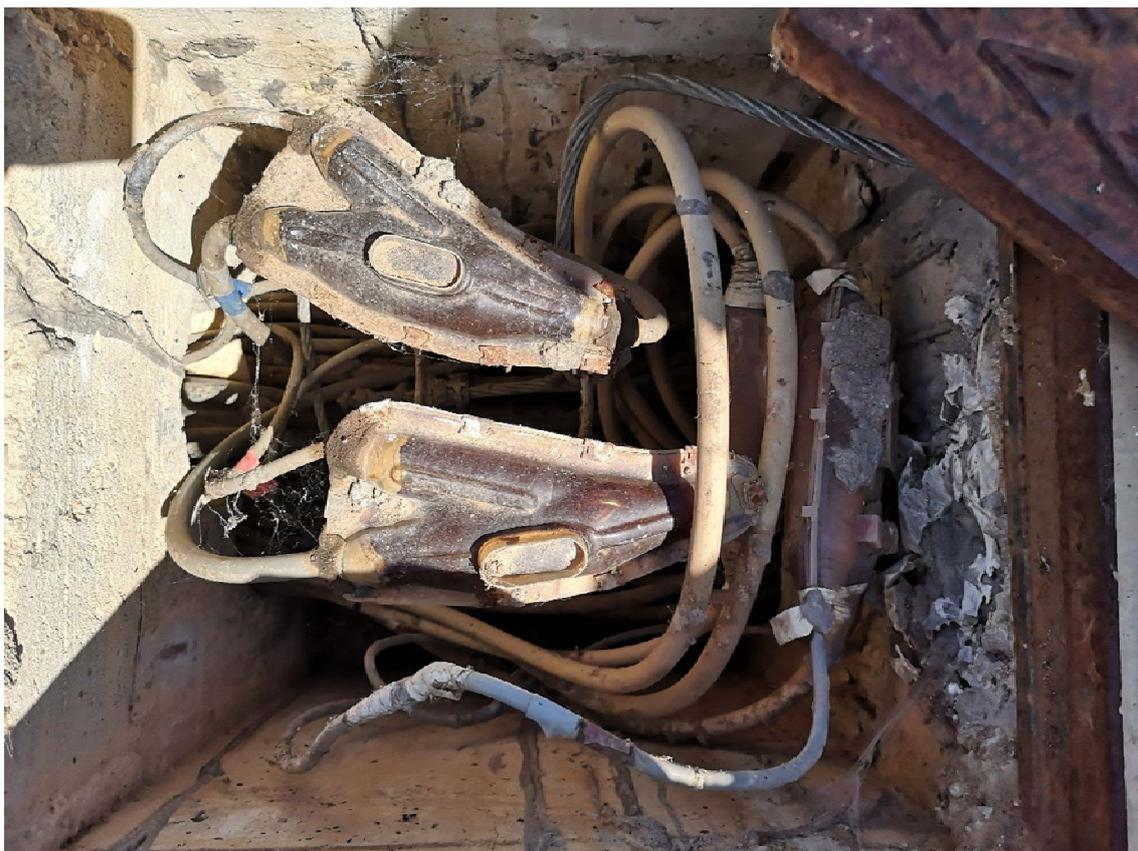
Foto n.5

Particolare pozzetto di derivazione corpi illuminanti coronamento

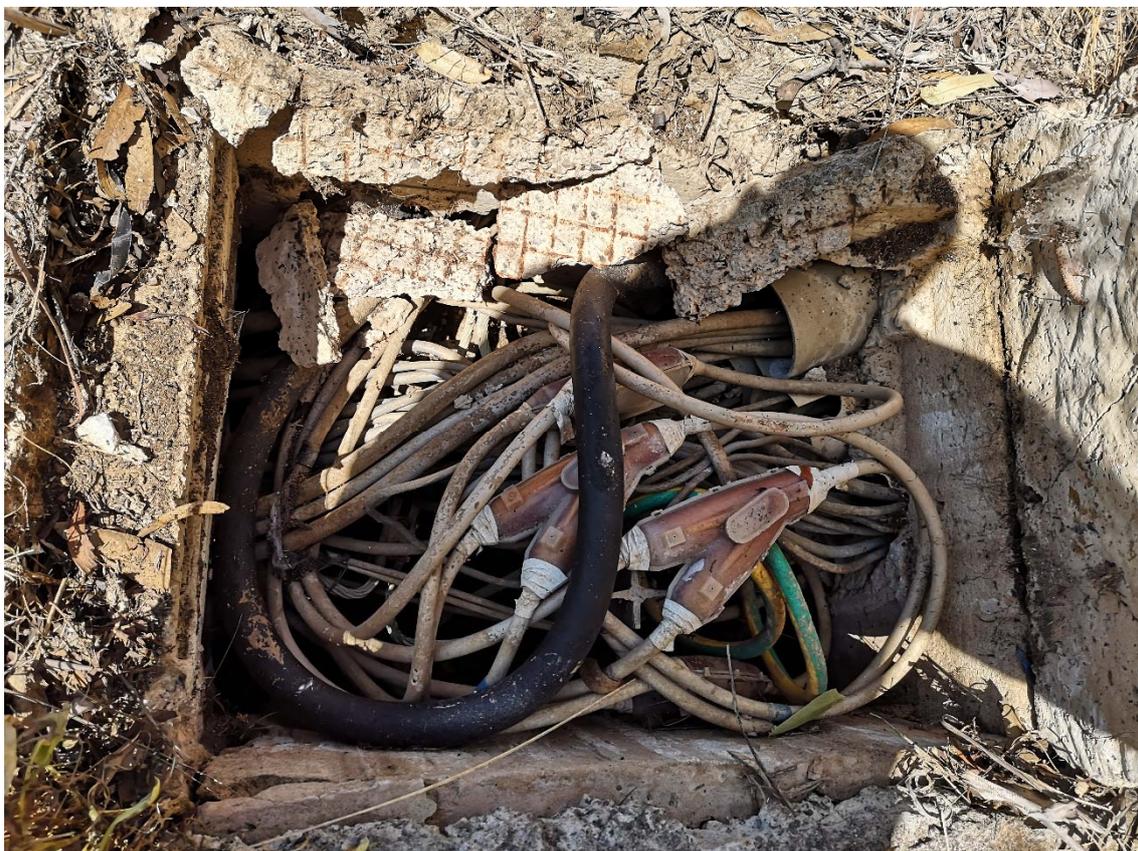
Foto n.6

Particolare pozzetto di distribuzione principale

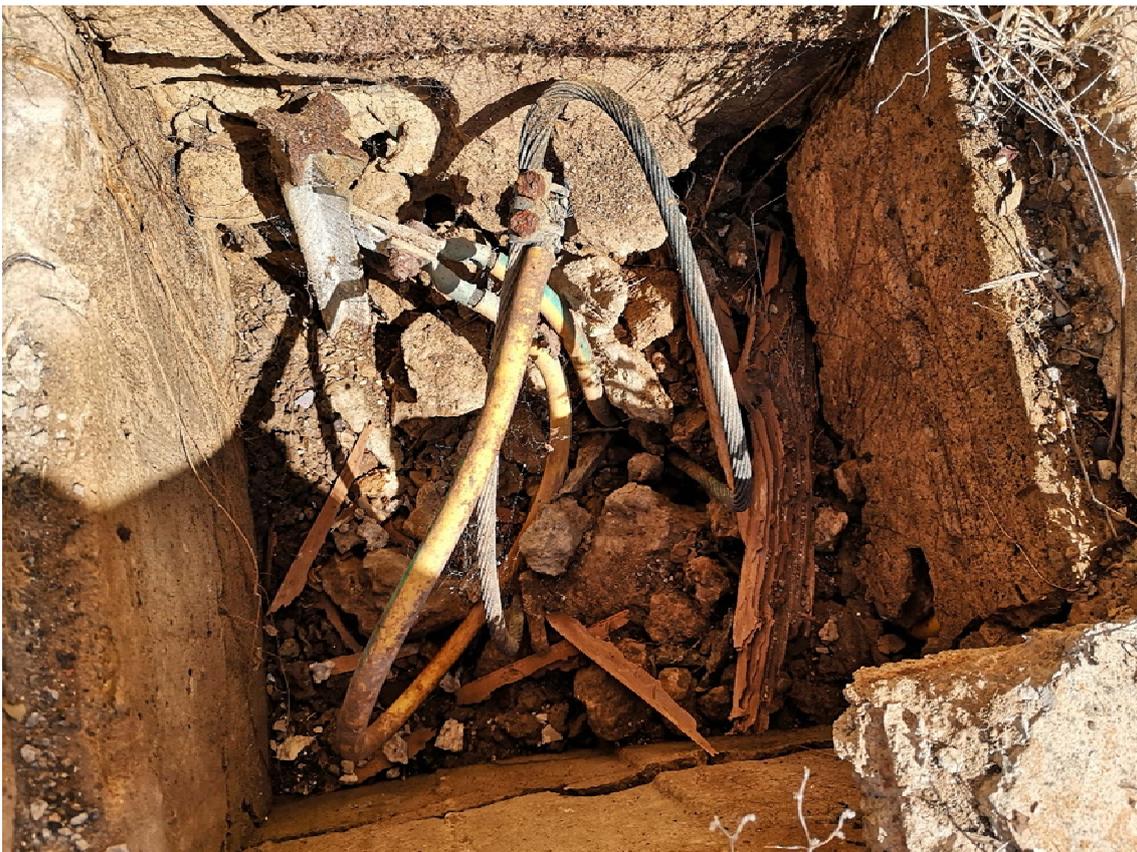
Foto n.7  
Particolare pozzetto di terra

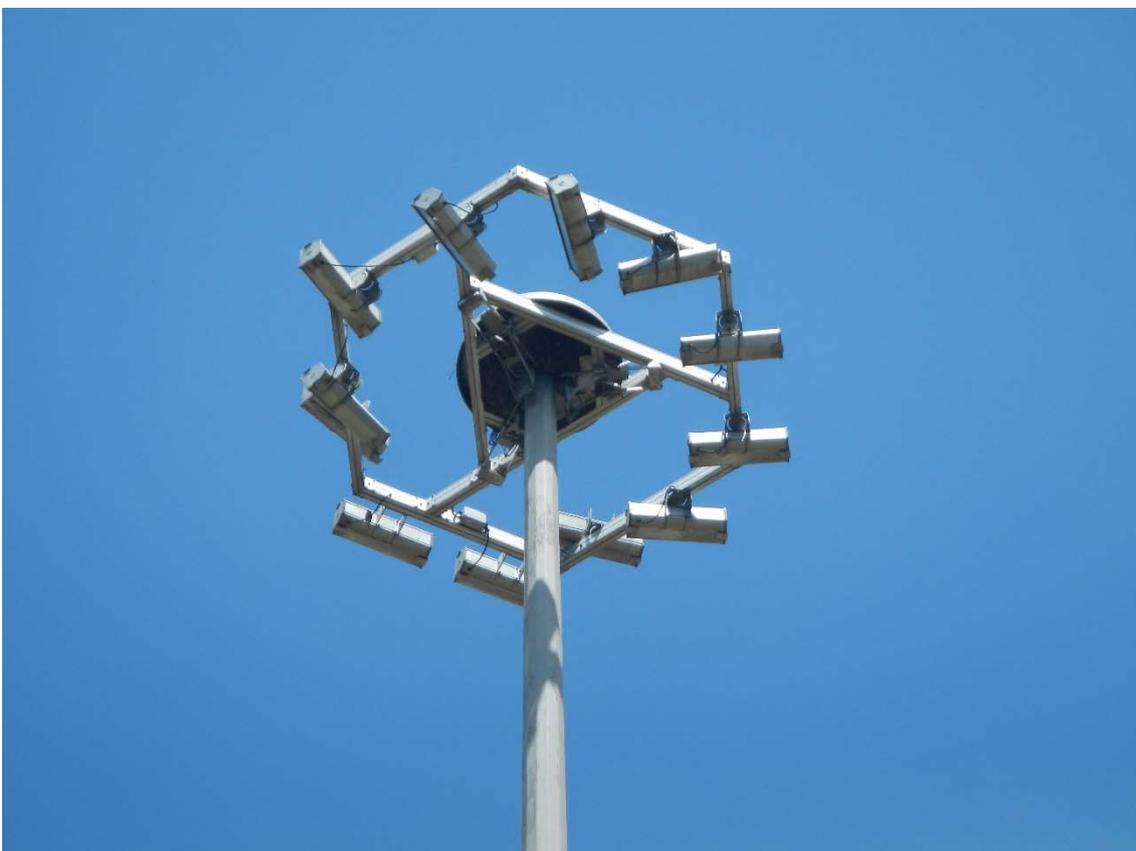
Foto n.10  
Particolare proiettori torre faro

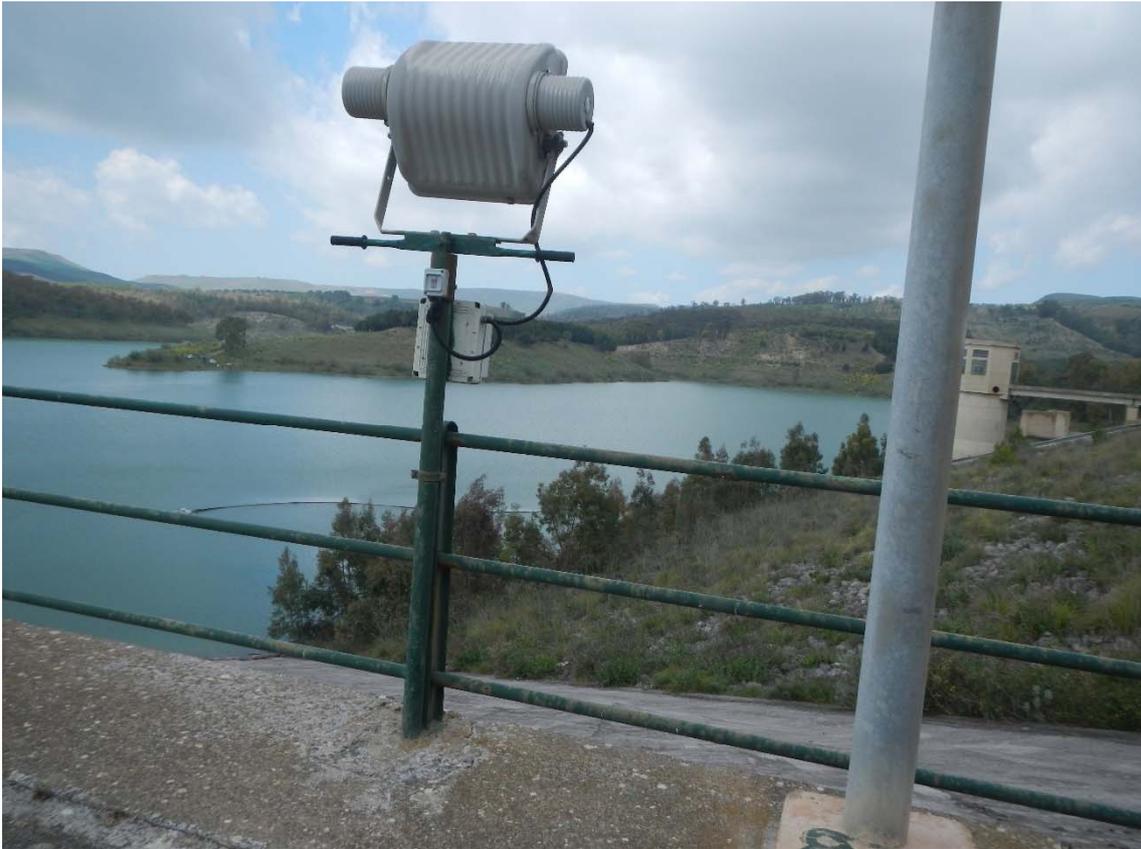
Foto n.11  
Particolare faro brandeggiamento
