Progetto esecutivo  
Adeguamento degli impianti elettrici a servizio  
delle infrastrutture gestite dal DRAR.  
Lotto 2: Dighe Olivo, Sciaguana, Nicoletti,  
Ponte Barca e Santa Rosalia  
CUP: G98H18000100001 – CIG: 78632184C4

Stato di fatto

Relazione tecnico descrittiva e  
documentazione fotografica

# Diga Sciaguana

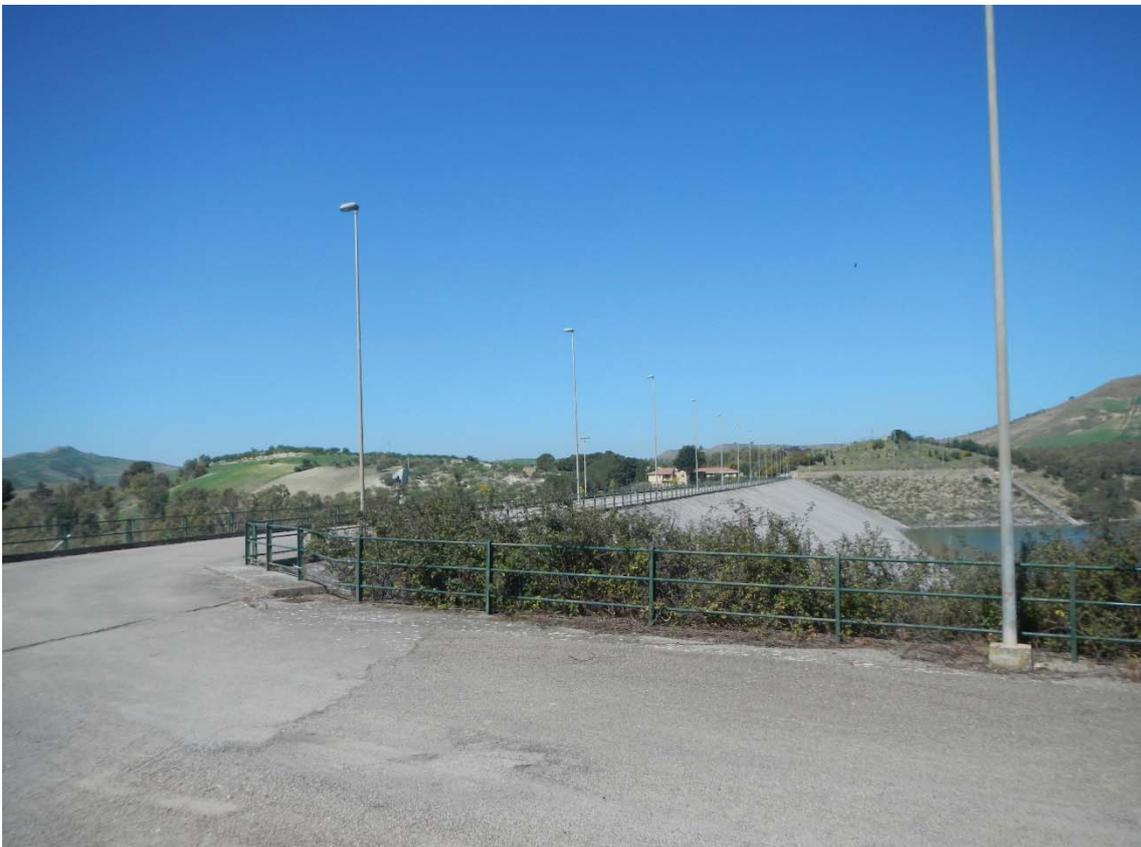
Foto n.12  
Panoramica armature coronamento

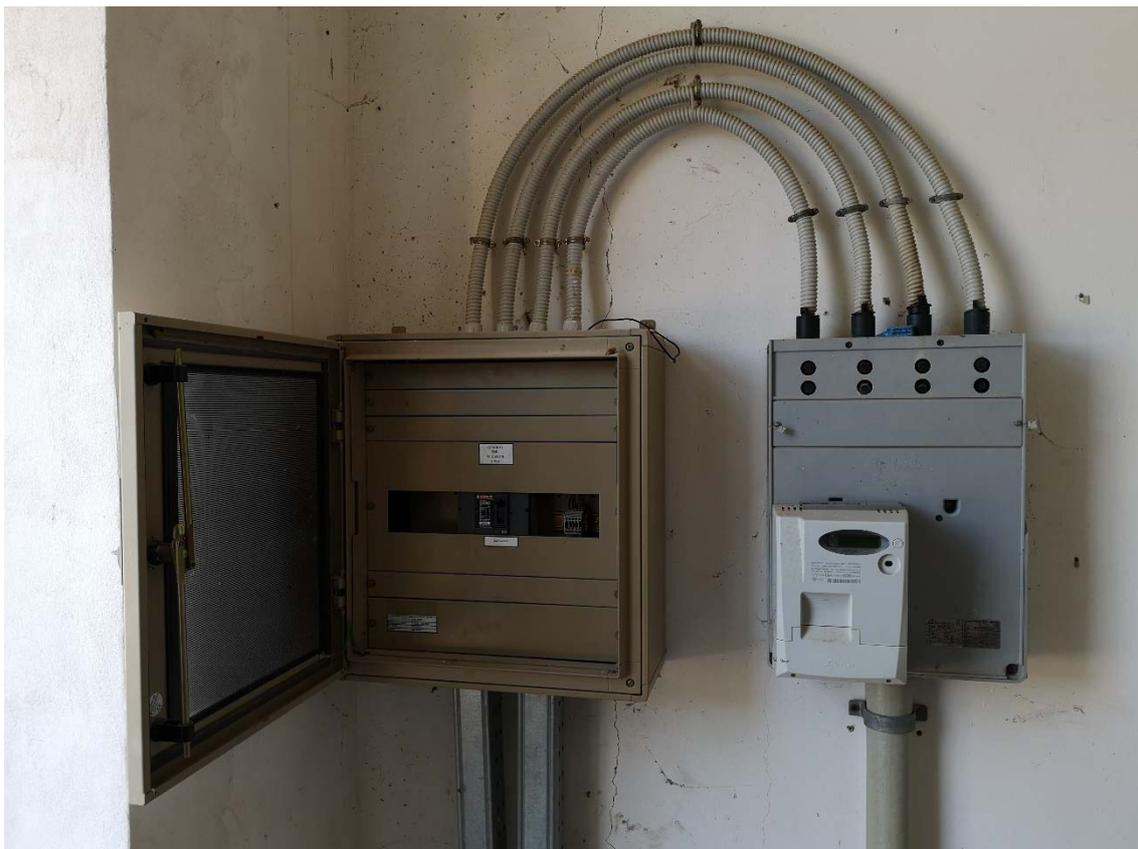
Foto n.13  
Punto e quadro di consegna

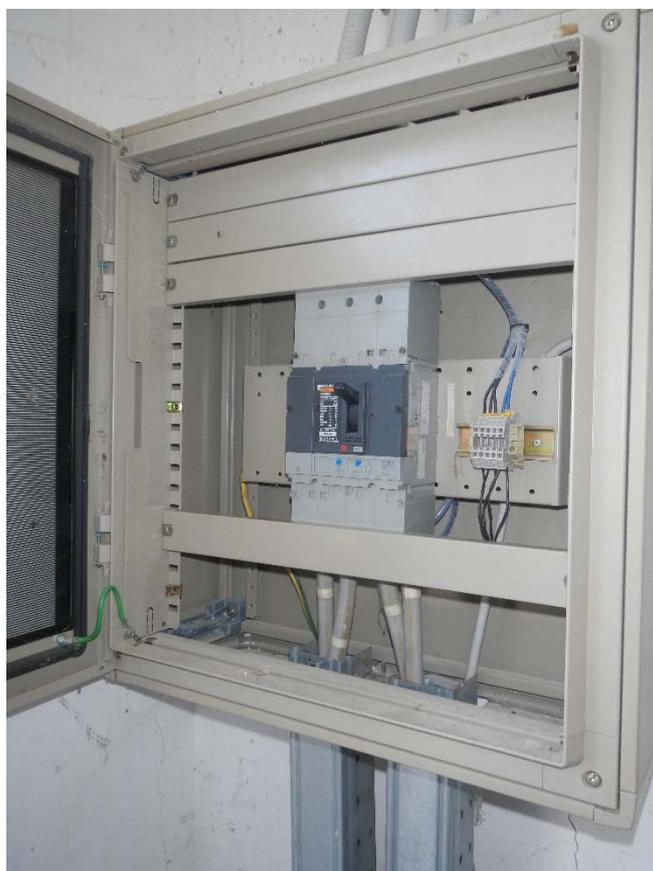
Foto n.14  
Particolare quadro di consegna

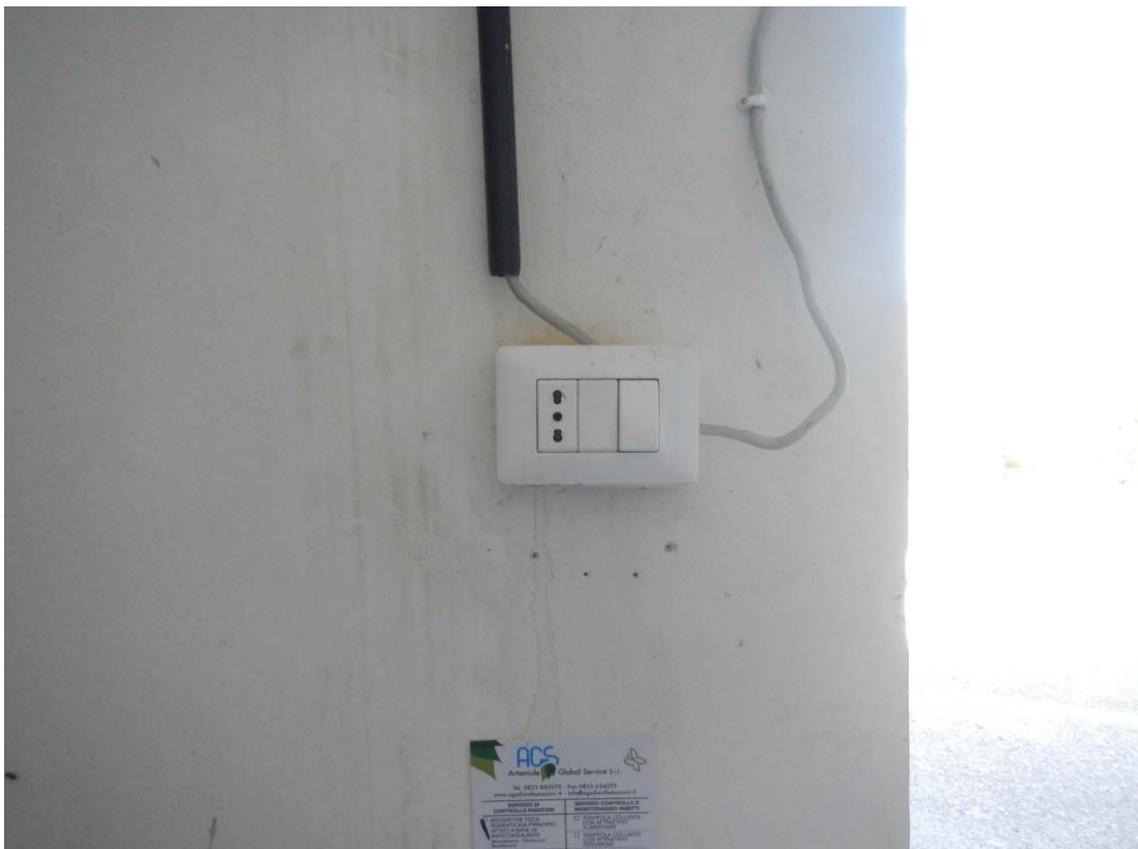
Foto n.15

Particolare punto di comando cabina elettrica

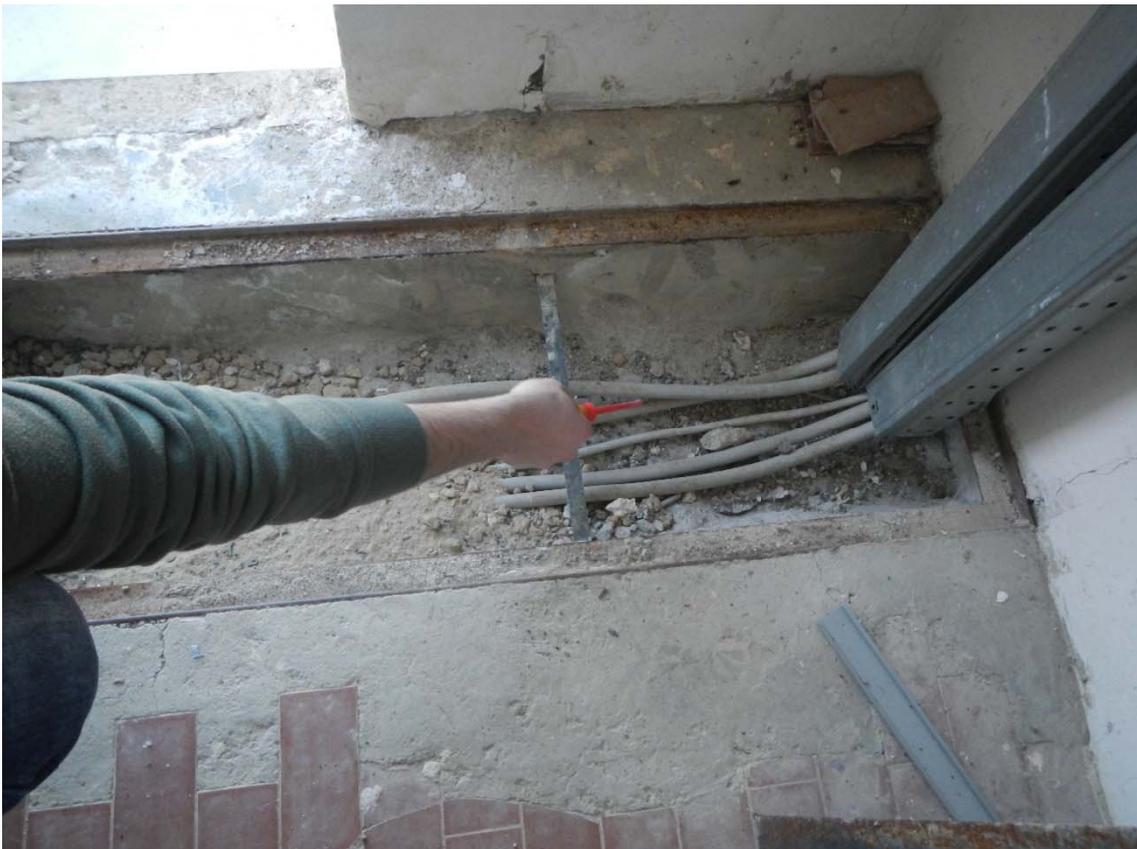
Foto n.17  
Particolare cunicolo cabina

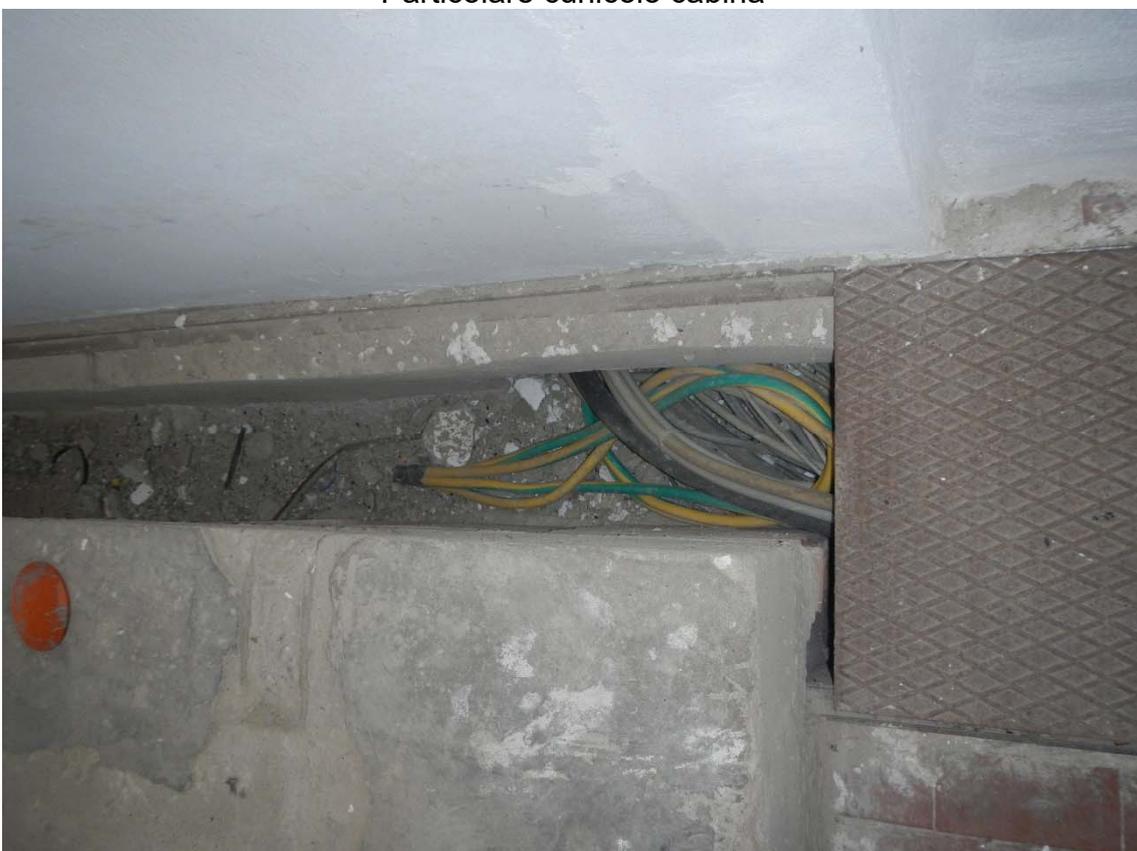
Foto n.18  
Particolare cunicolo cabina

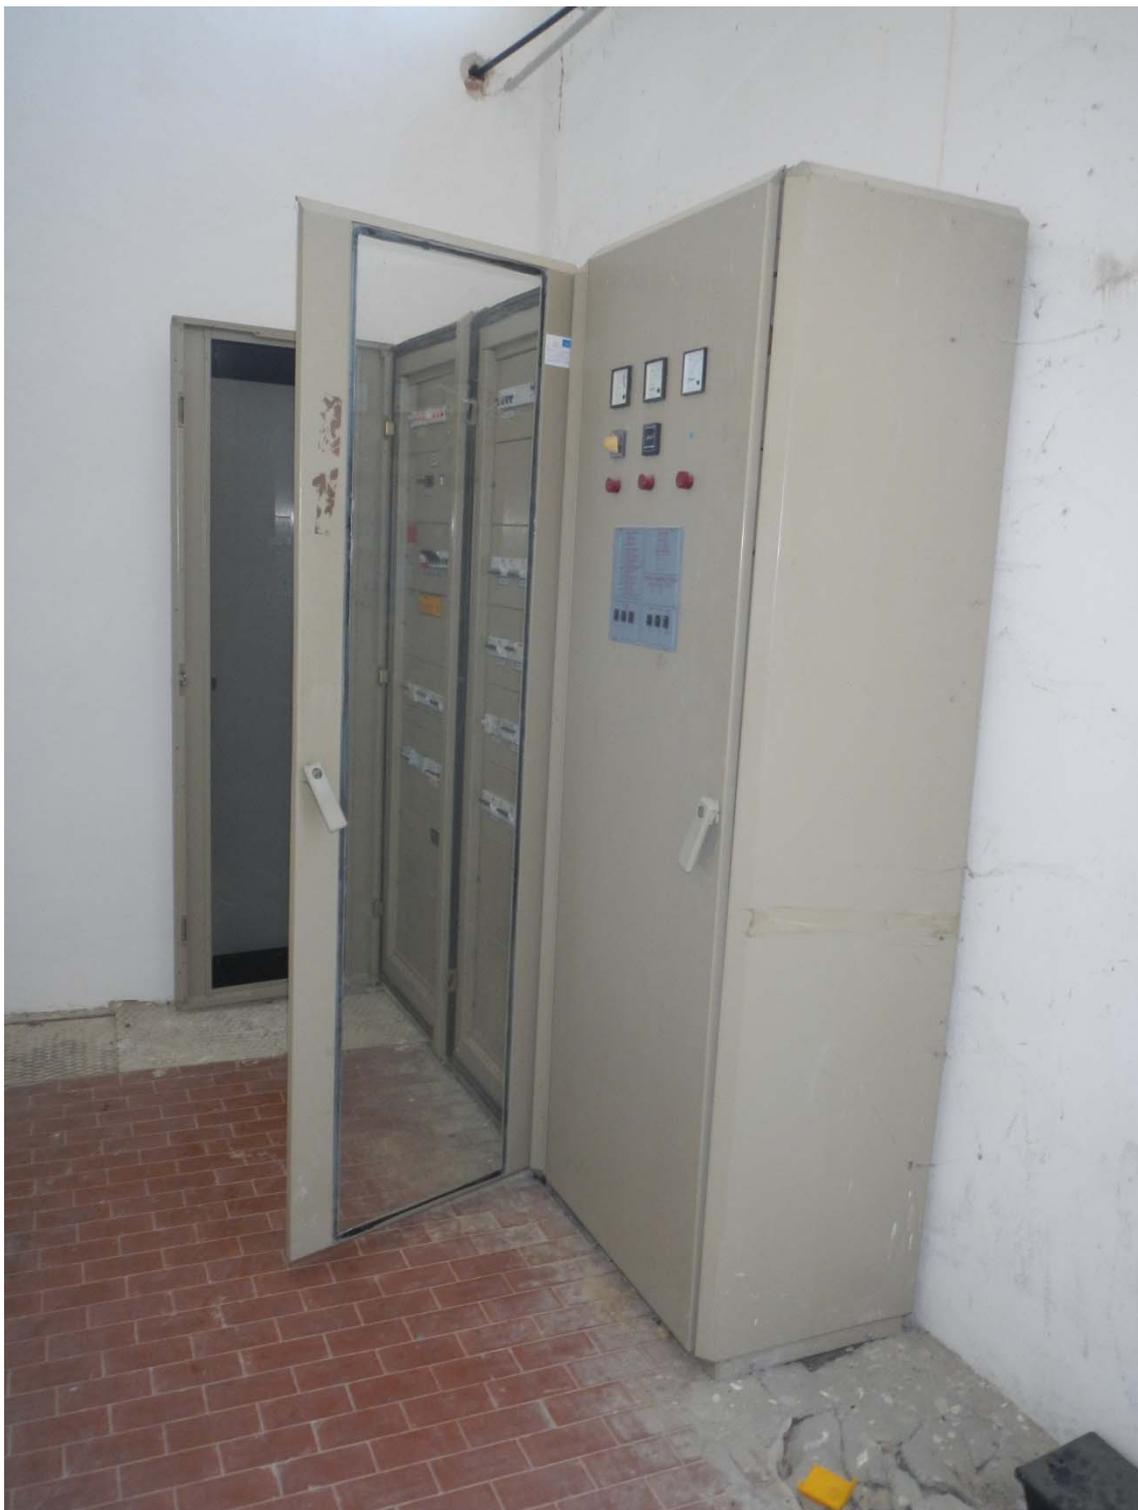
Foto n.19  
Quadro generale

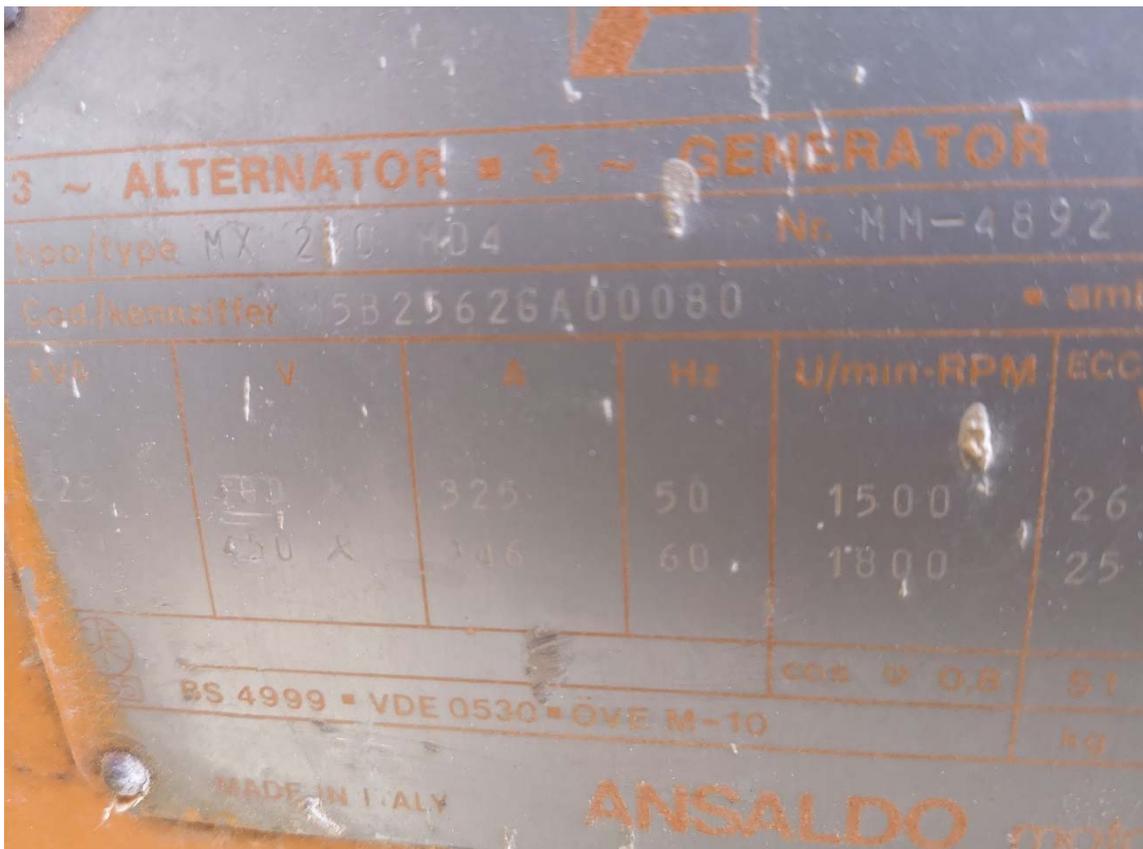
Foto n.22

Targhetta identificativa gruppo elettrogeno

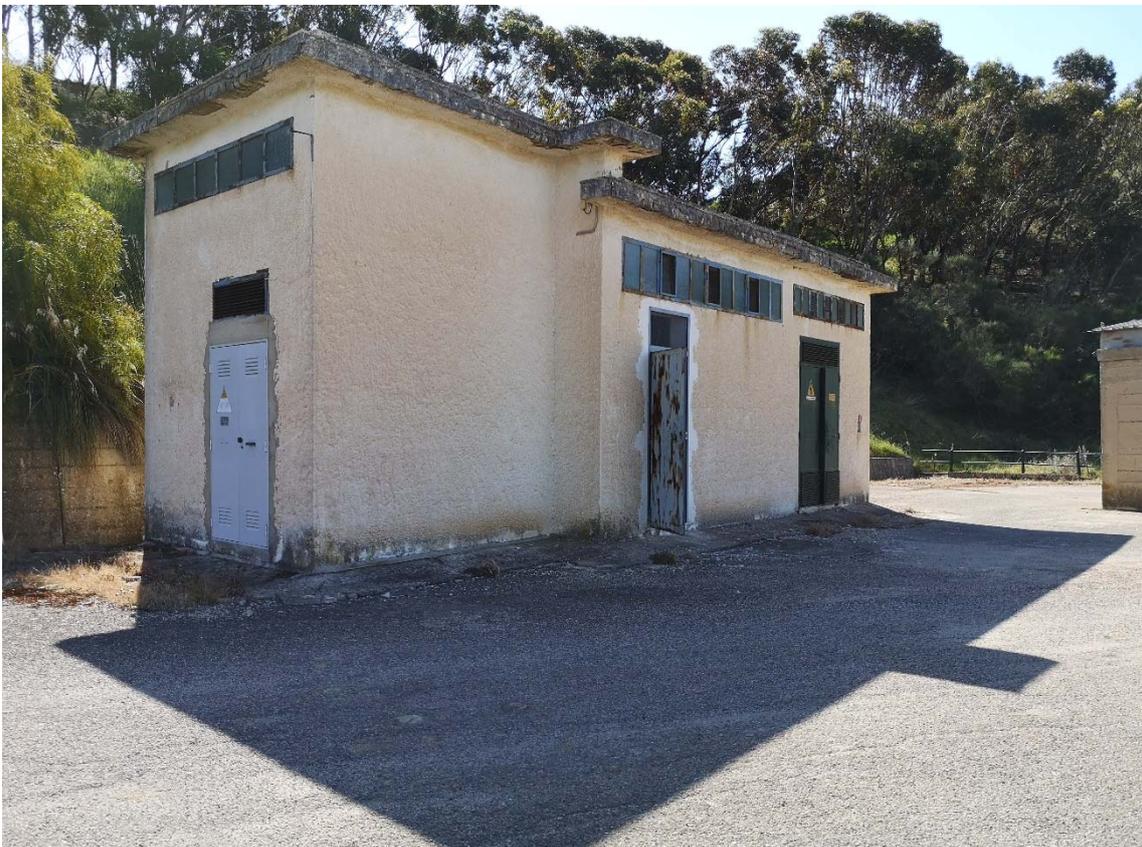
Foto n.23

Cabina elettrica e locale gruppo elettrogeno

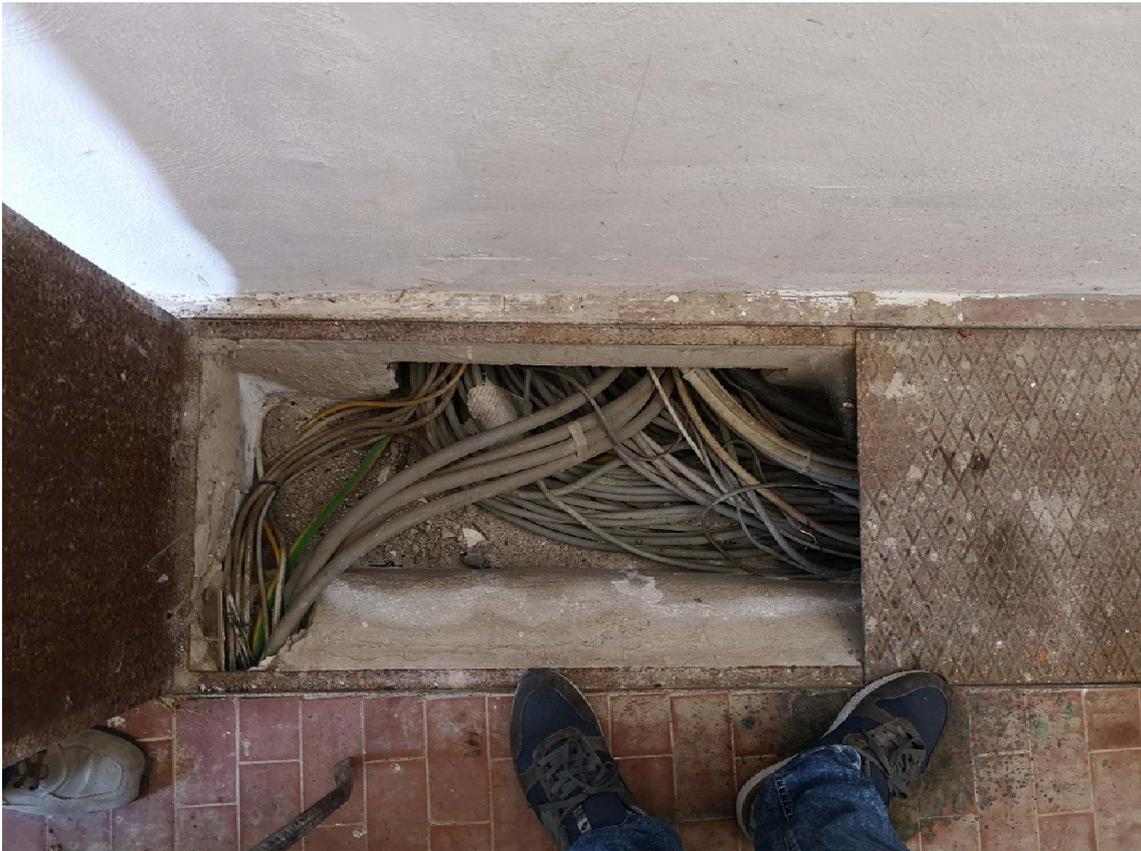
Foto n.24  
Particolare cunicolo cabina

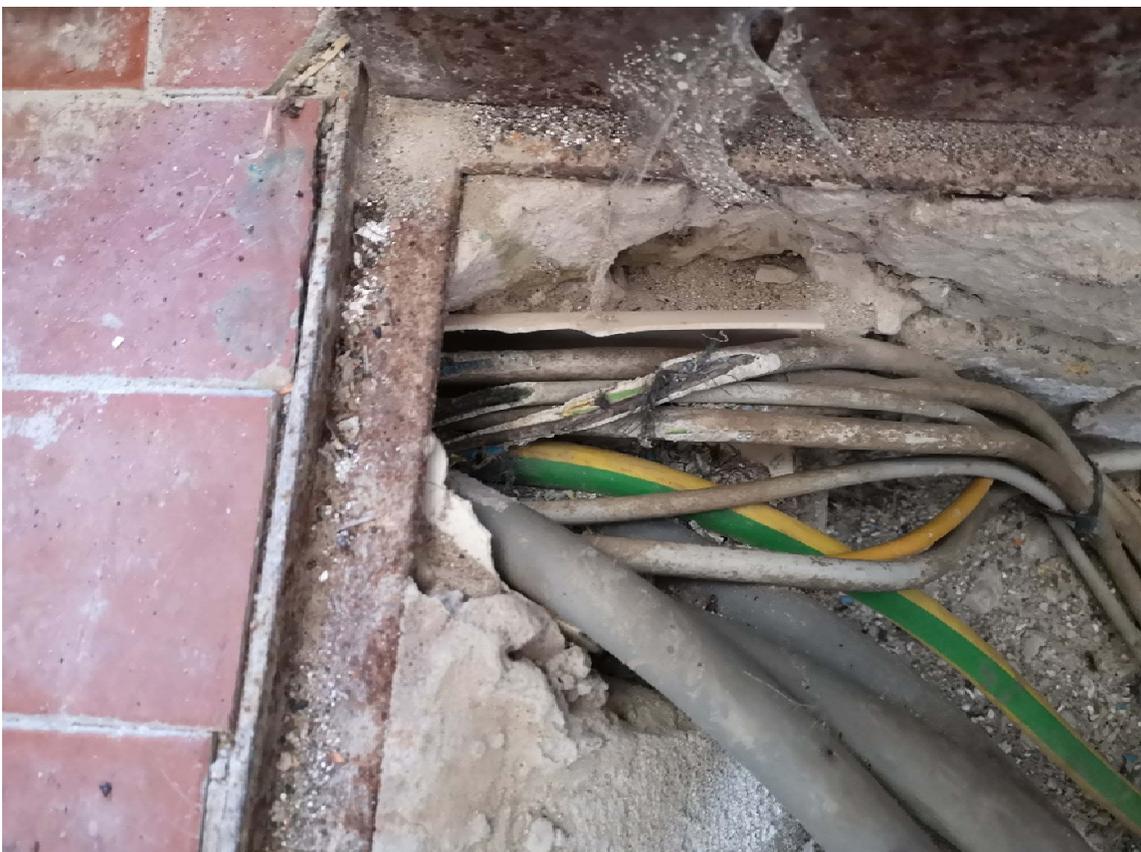
Foto n.25  
Particolare cunicolo cabina

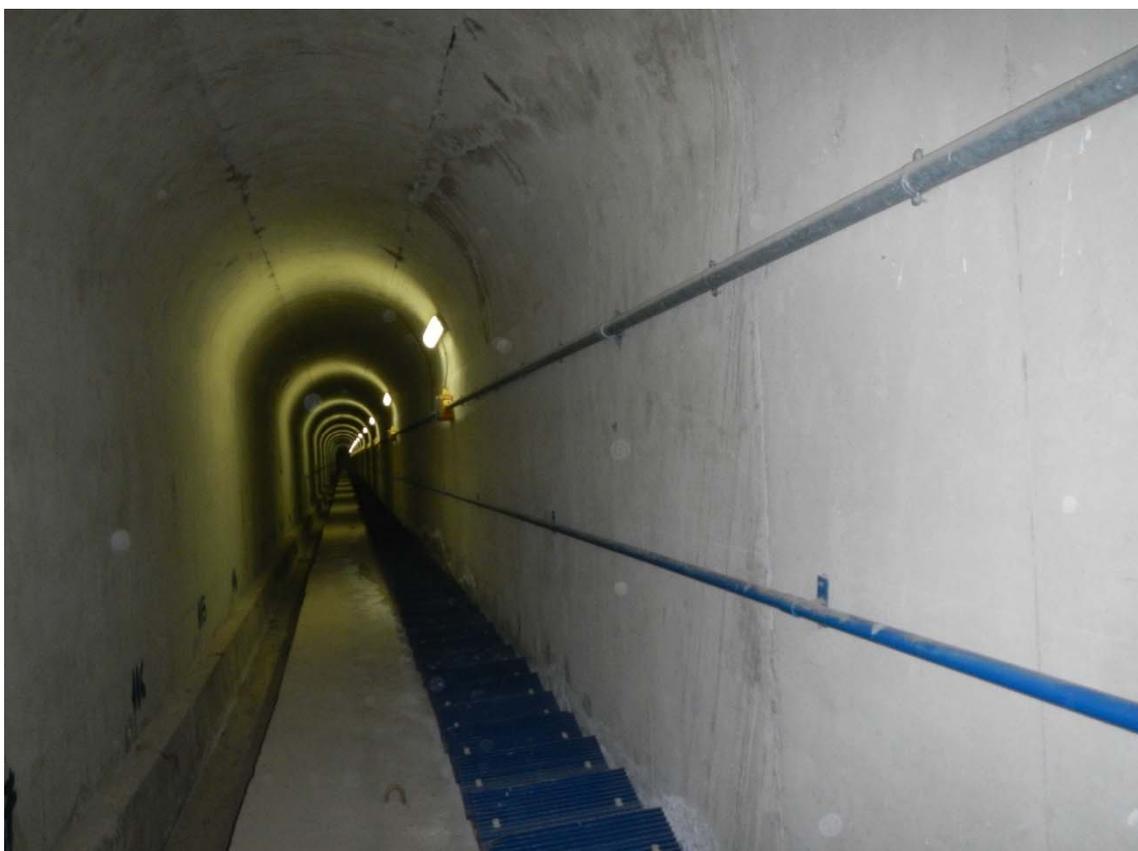
Foto n.27

Cunicoli di drenaggio

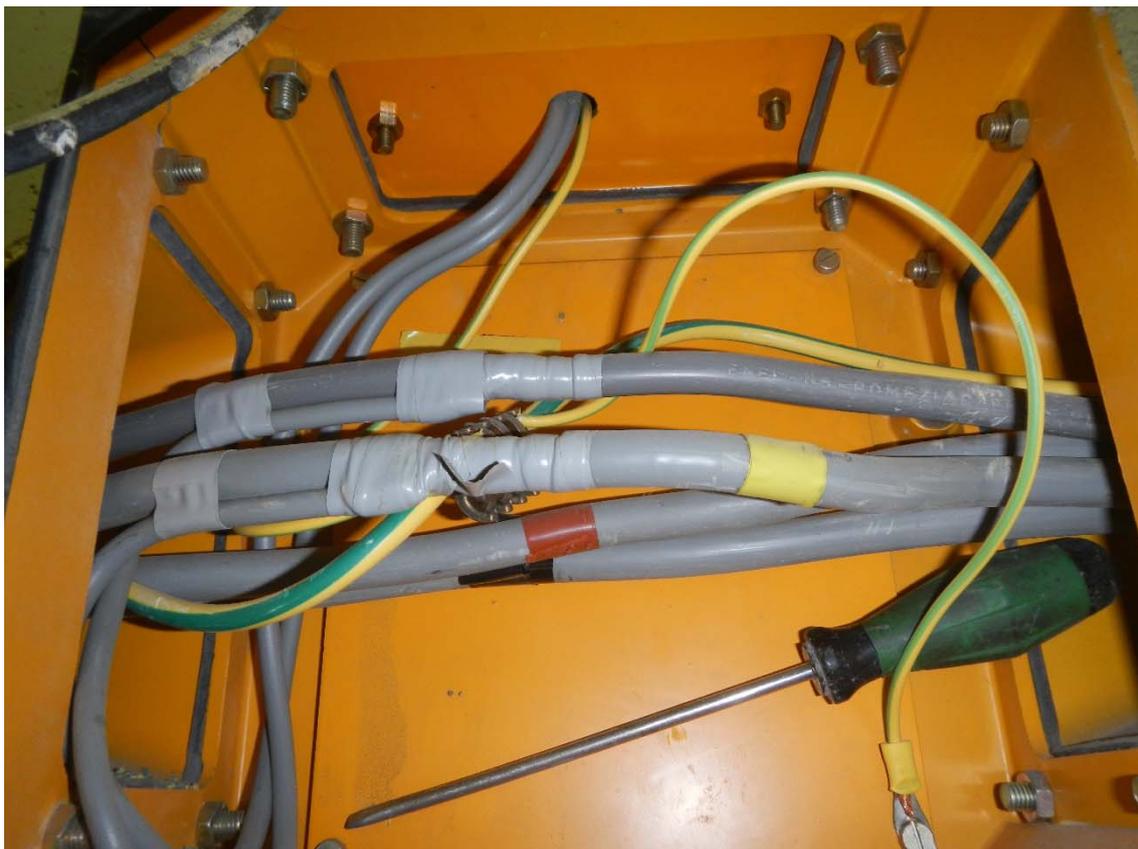
Foto n.28

Particolare derivazione corpi illuminanti cunicoli di drenaggio

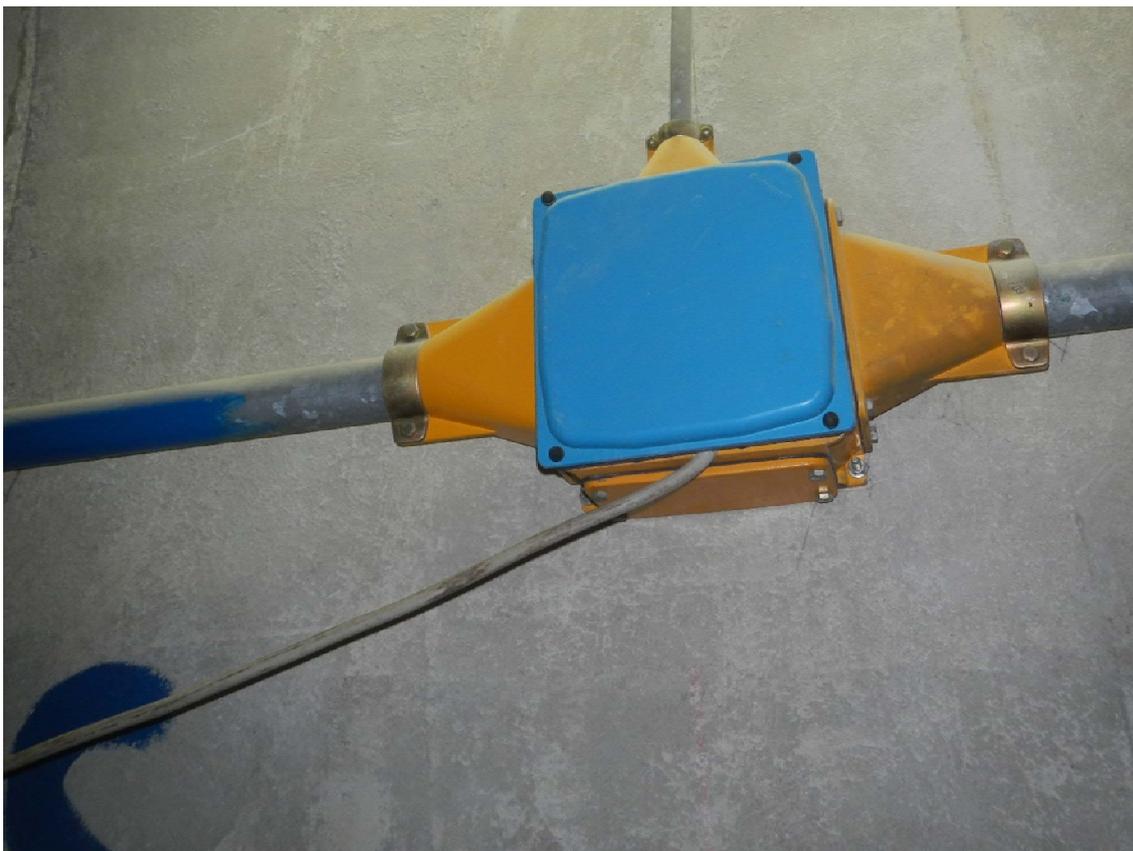
Foto n.30

Particolare derivazione presa FM volante cunicoli di drenaggio

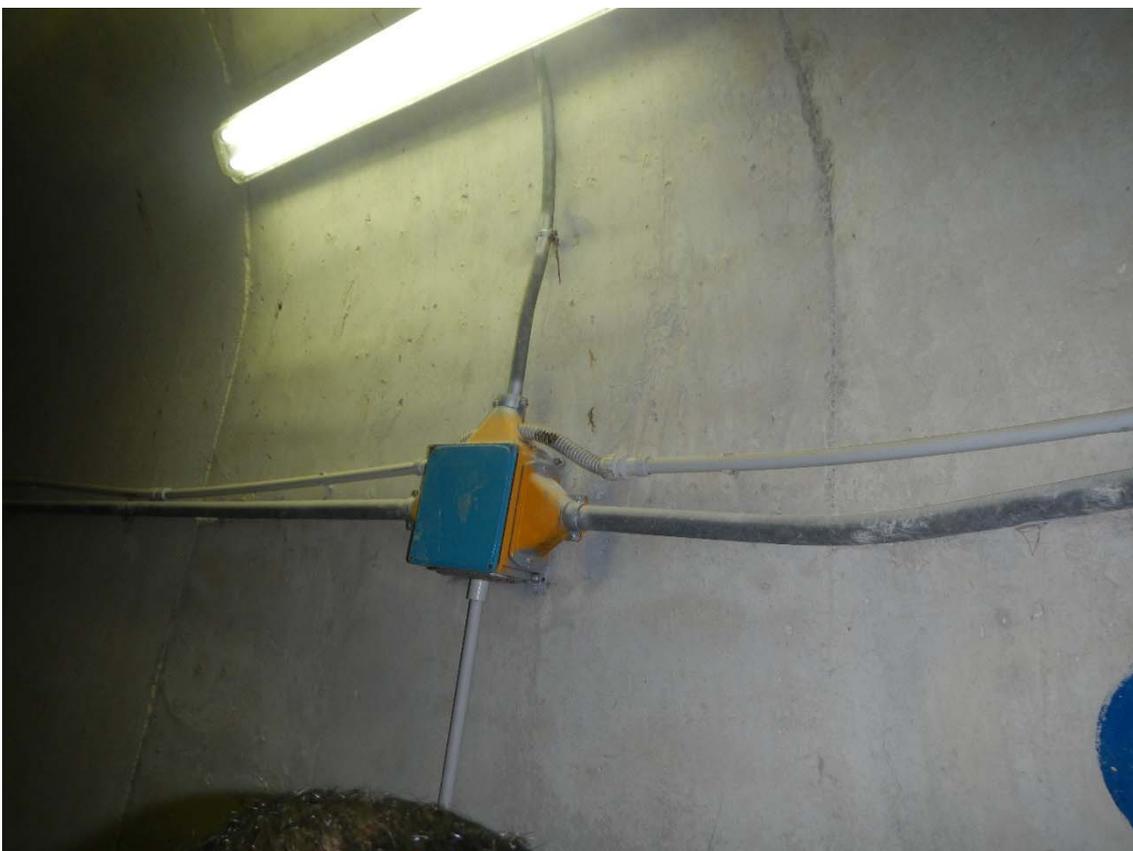
Foto n.31

Particolare tubazione aggiuntiva cunicoli di drenaggio

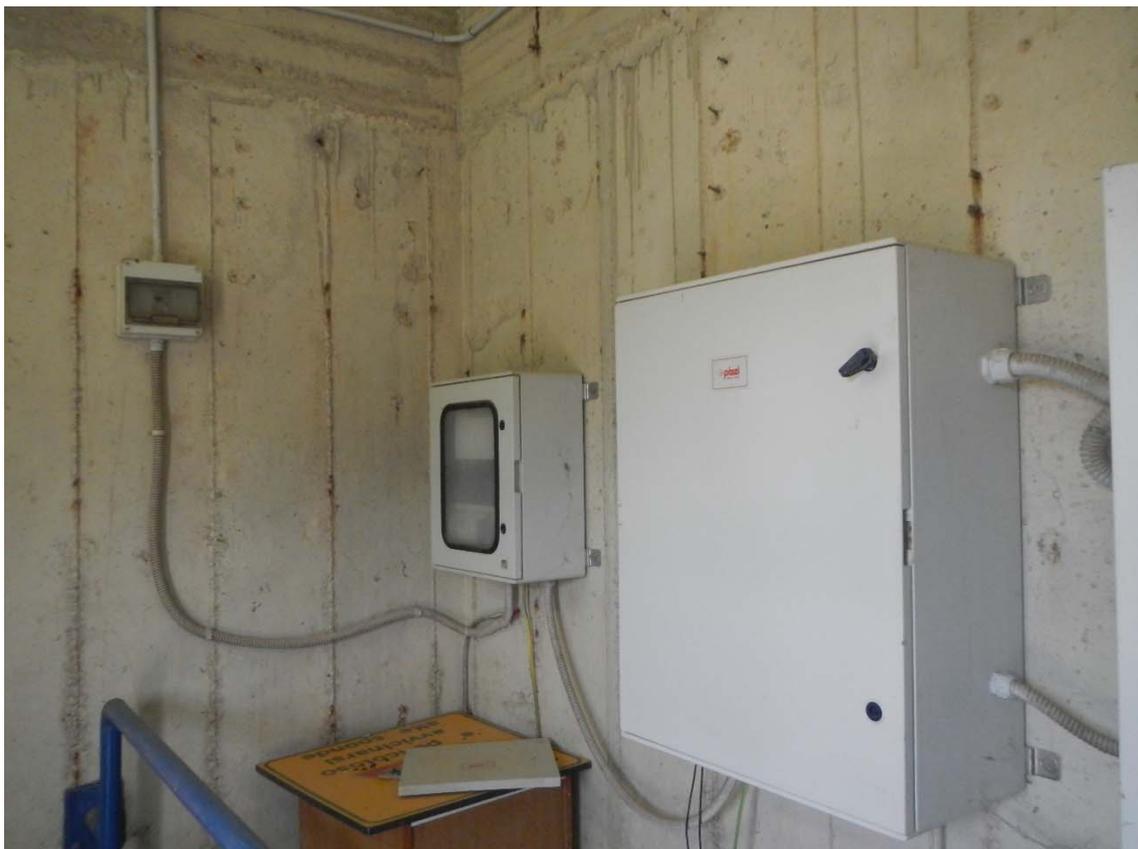
Foto n.32

Particolare quadri strumentazione di monitoraggio diga

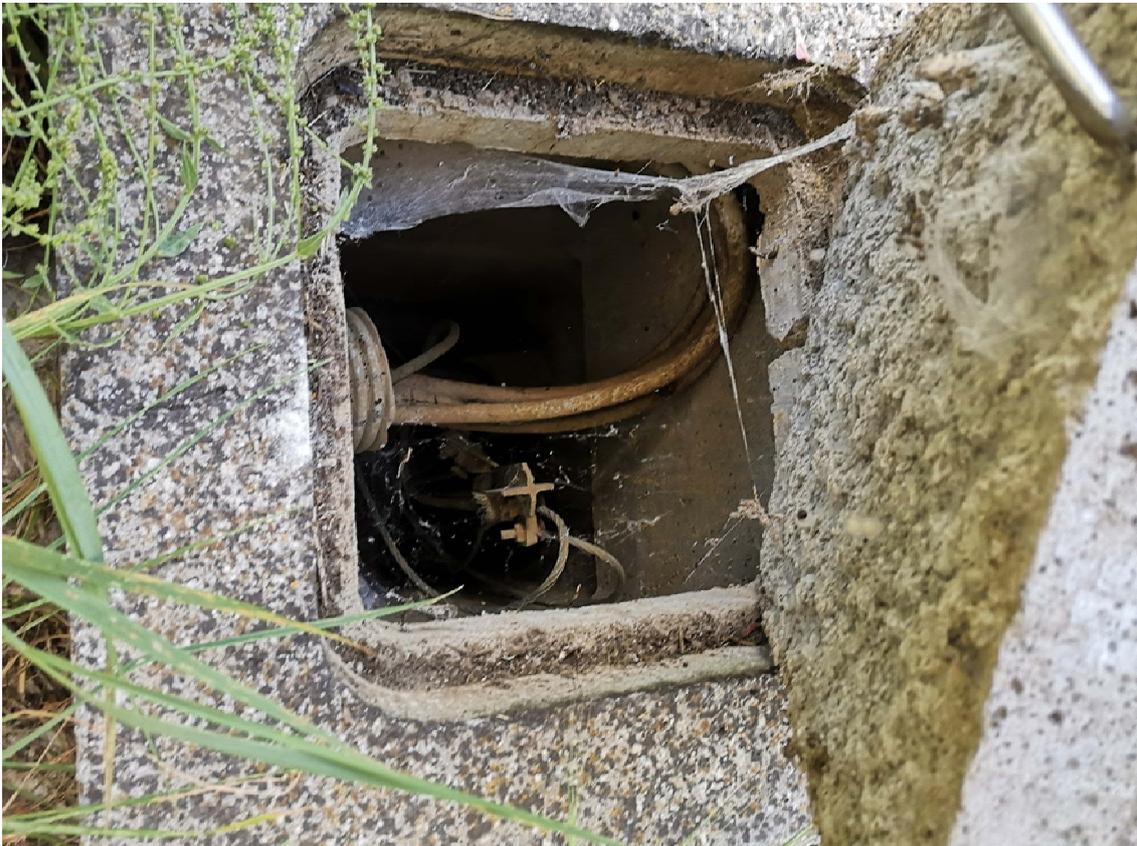
Foto n.37  
Pozzetto di arrivo linea quadro pompe

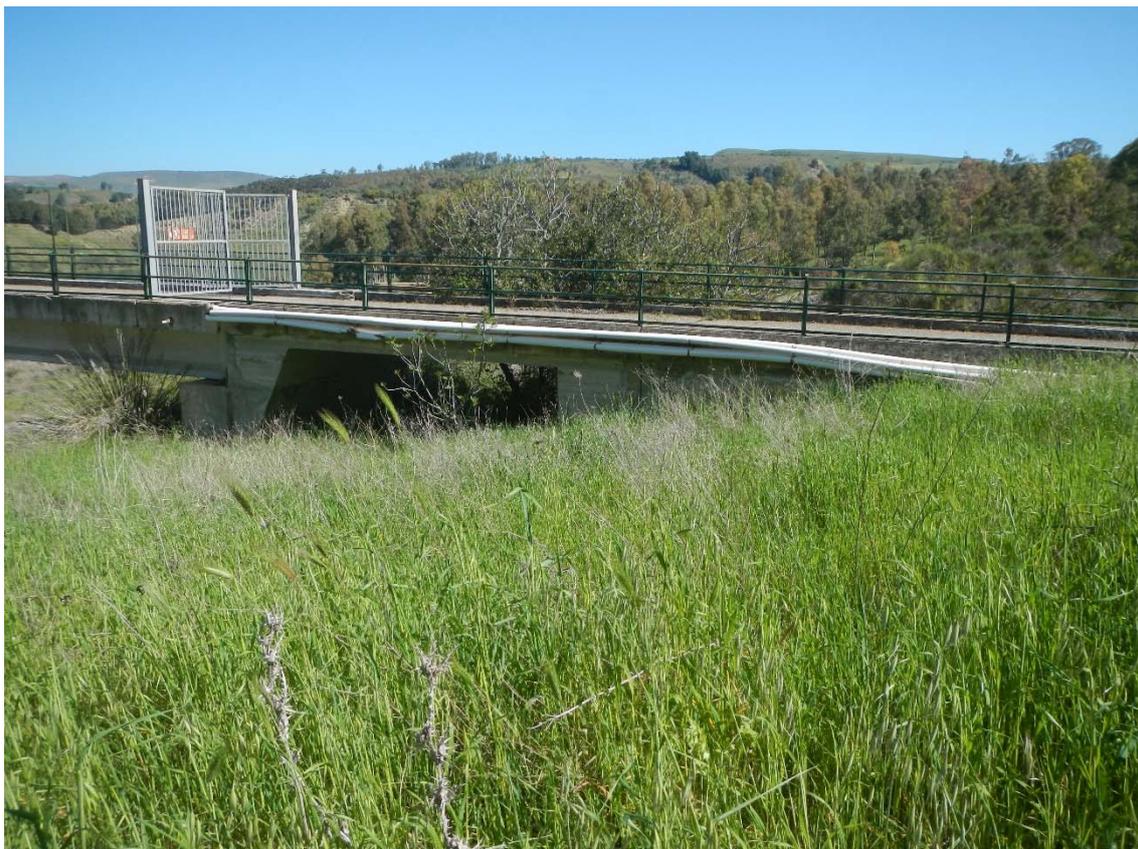
Foto n.38

Tubazione a servizio della torre di presa

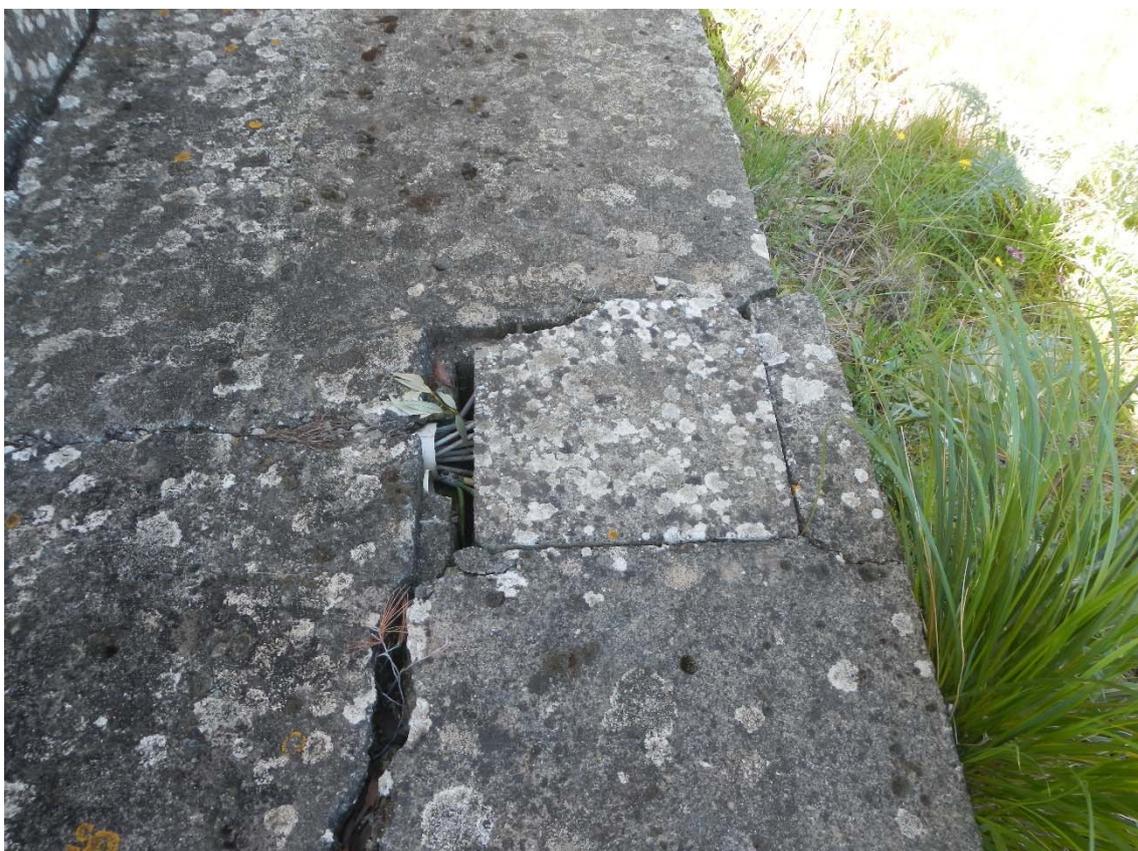
Foto n.39

Pozzetto a servizio del gruppo elettrogeno n.2

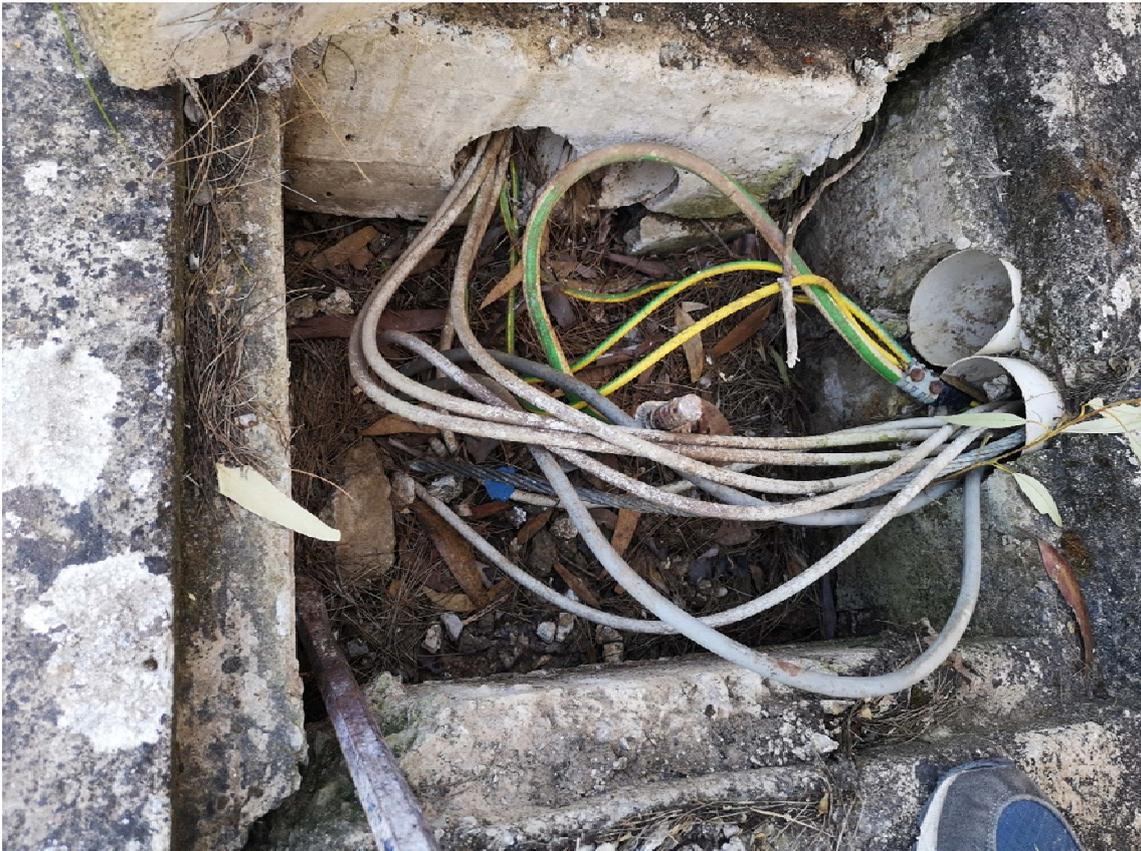
Foto n.40

Particolare pozzetto a servizio del gruppo elettrogeno n.2

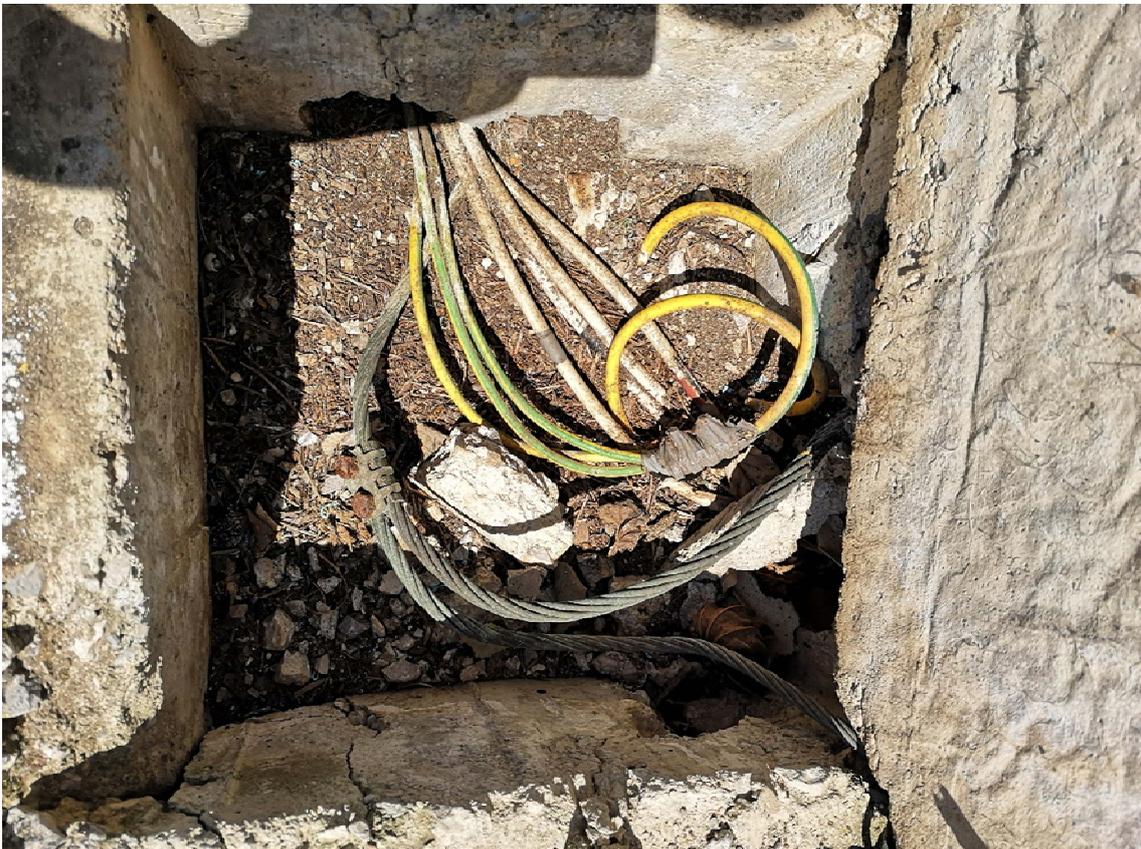
Foto n.41

Particolare pozzetto di terra torre di presa

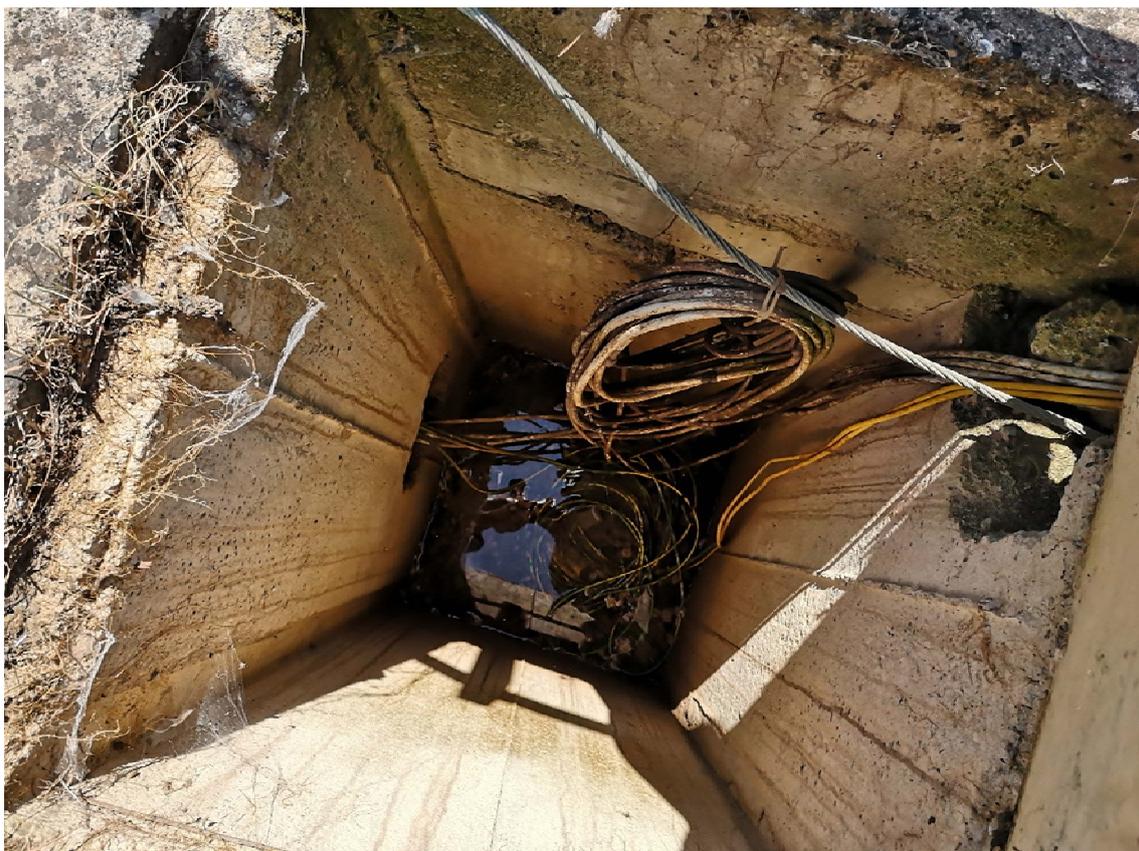
Foto n.42

Particolare pozzetto a servizio del gruppo elettrogeno n.2

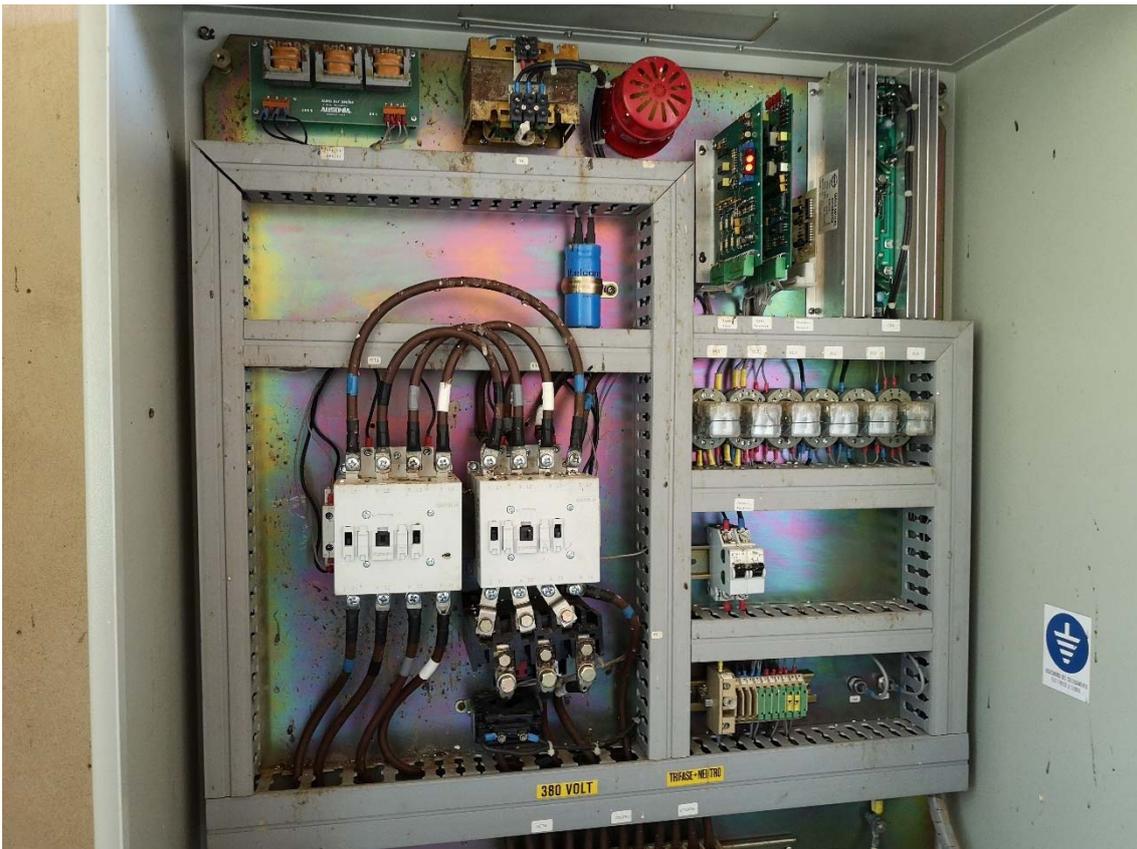
Foto n.44

Particolare quadro gruppo elettrogeno n.2
