Progetto esecutivo  
Adeguamento degli impianti elettrici a servizio  
delle infrastrutture gestite dal DRAR.  
Lotto 2: Dighe Olivo, Sciaguana, Nicoletti,  
Ponte Barca e Santa Rosalia  
CUP: G98H18000100001 – CIG: 78632184C4

Stato di fatto

Relazione tecnico descrittiva e  
documentazione fotografica

# Diga Sciaguana

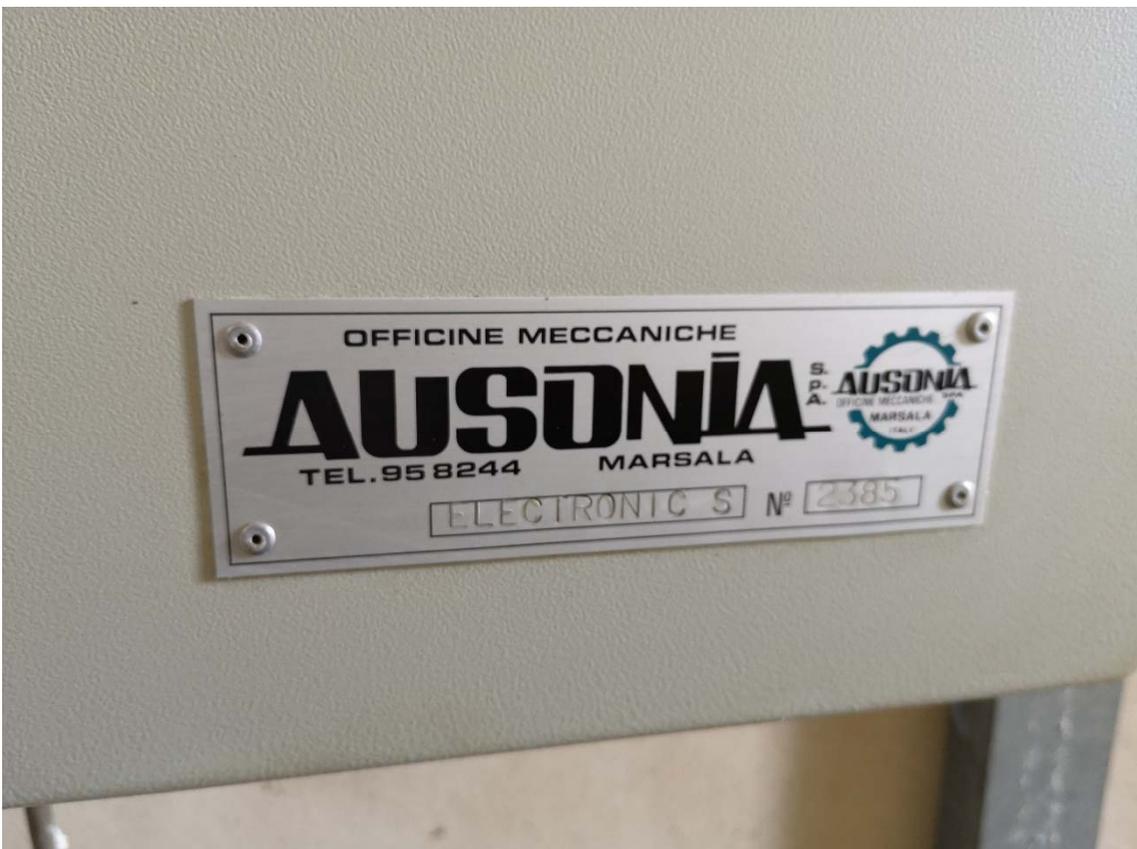
Foto n.45

Targhetta quadro gruppo elettrogeno n.2

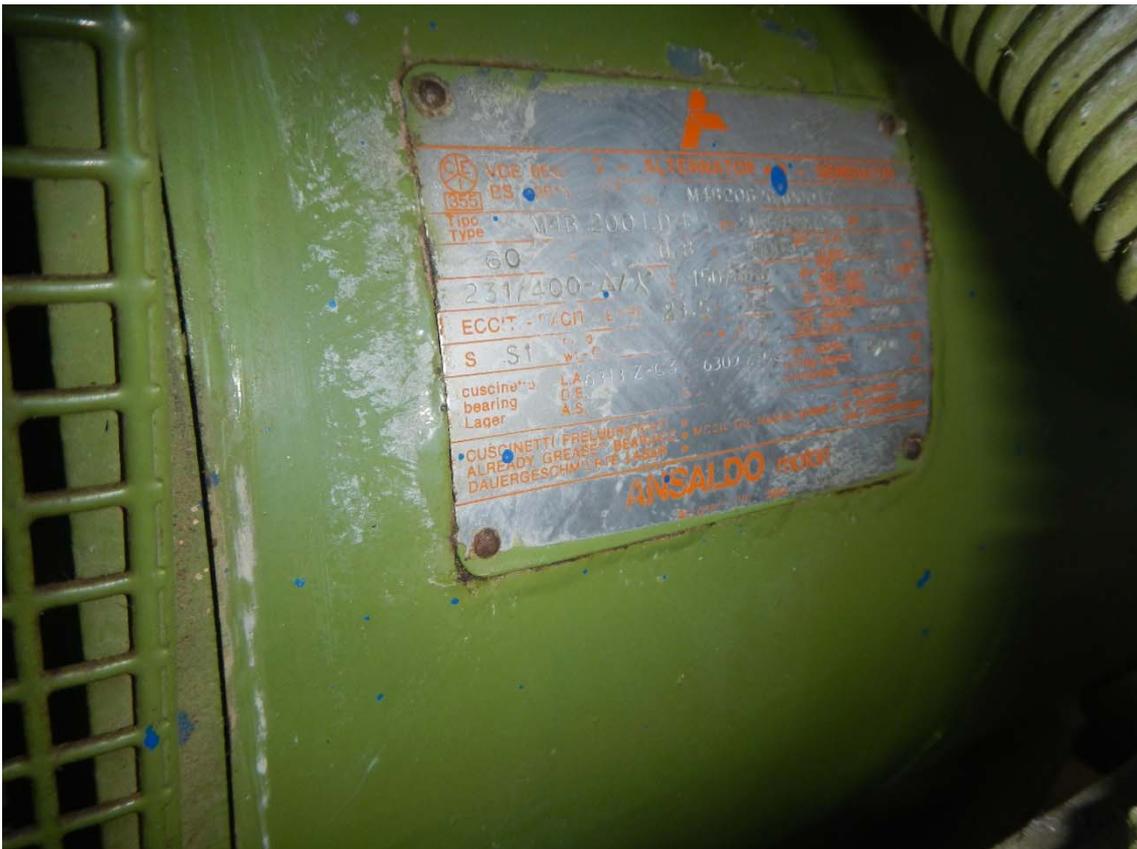
Foto n.46

Targhetta gruppo elettrogeno n.2

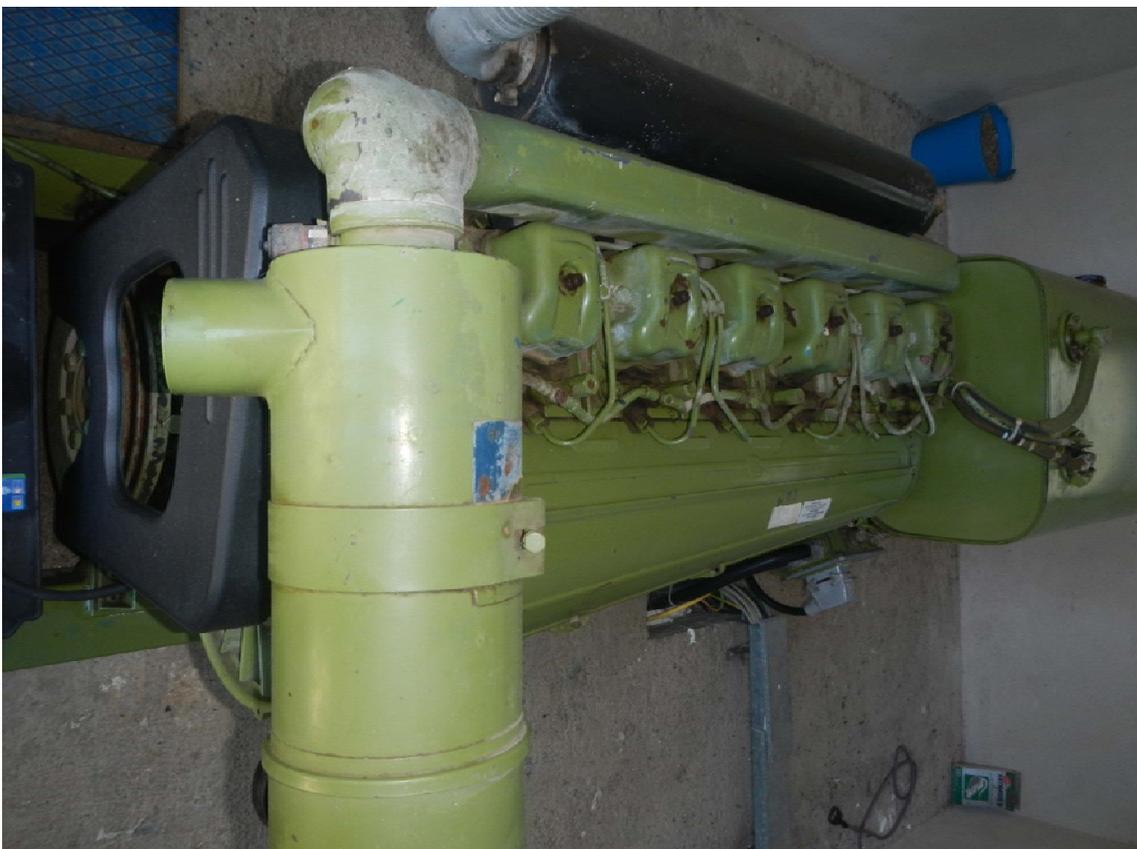
Foto n.47

Gruppo elettrogeno n.2

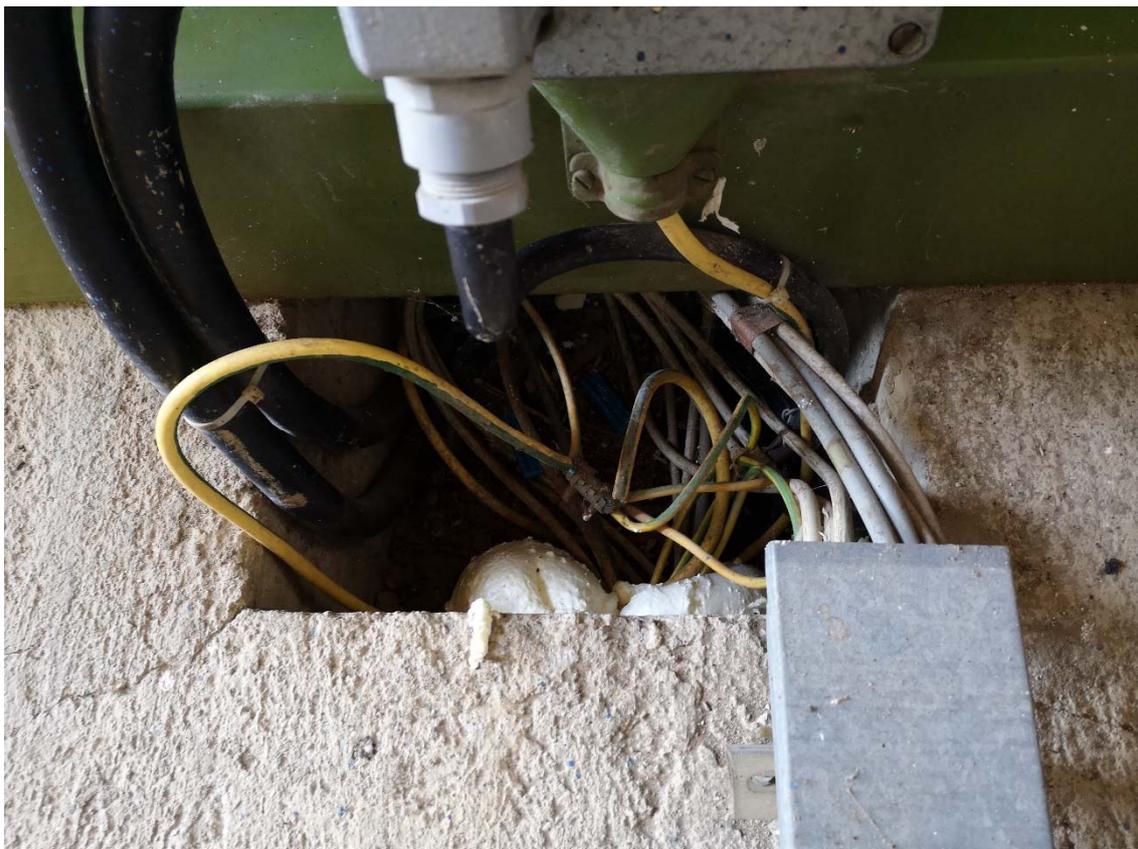
Foto n.48

Particolare cavi in ingresso/uscita dal gruppo elettrogeno n.2

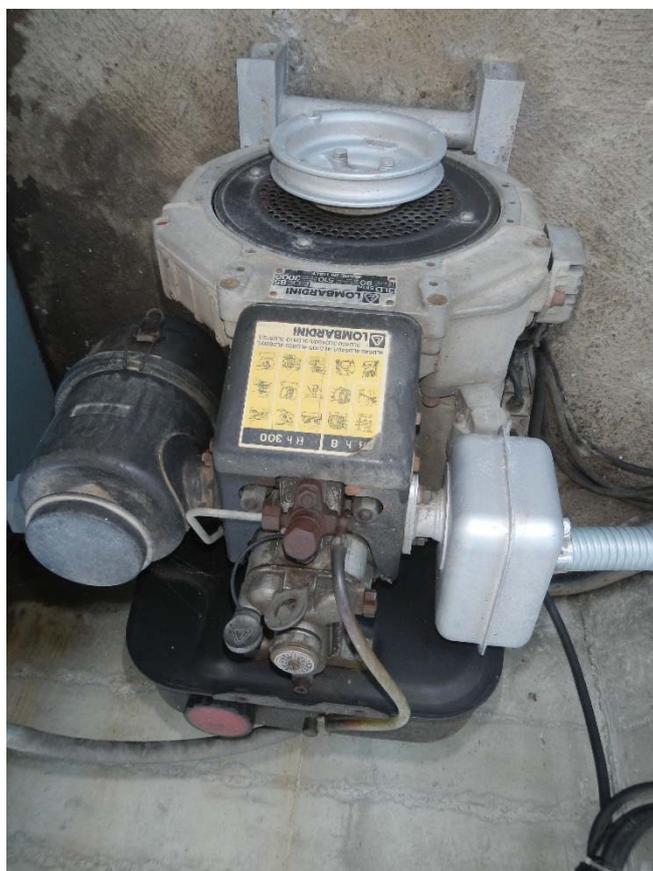
Foto n.49

Gruppo elettrogeno supplementare impianto di comando paratoie

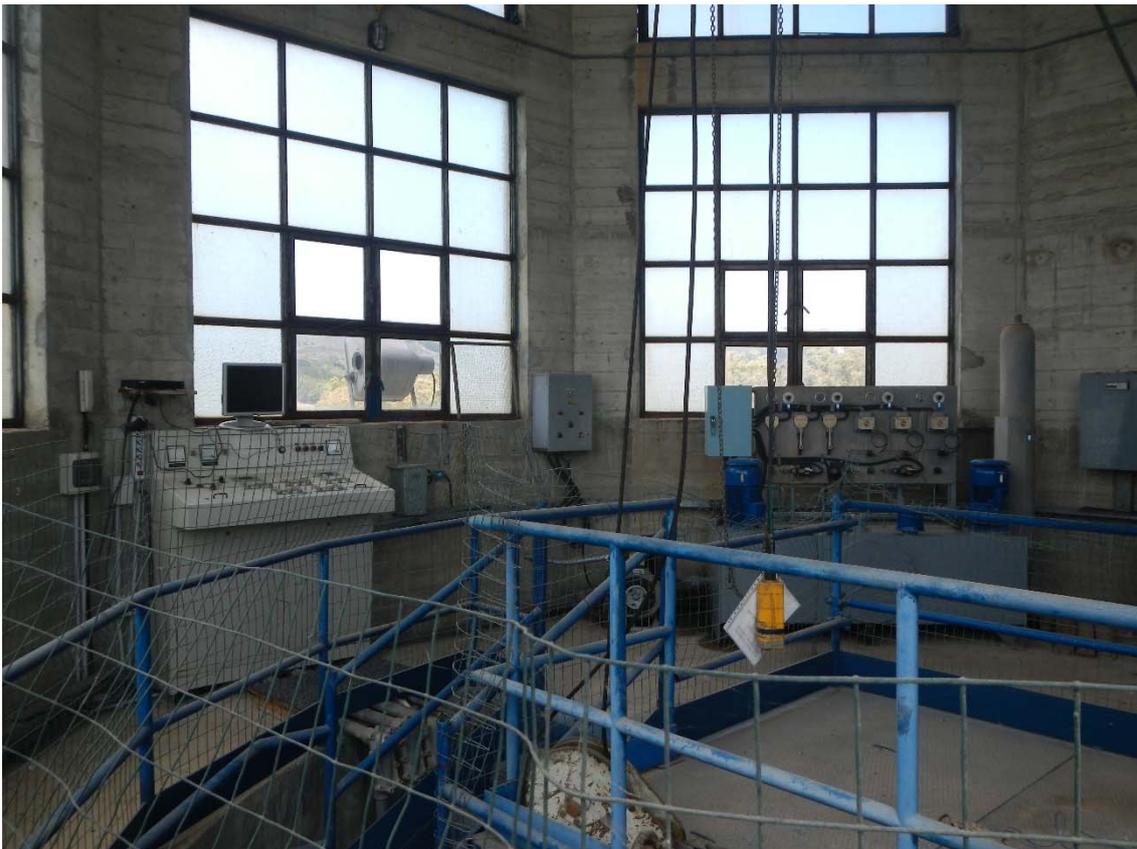
Foto n.50  
Impianto di comando paratoie

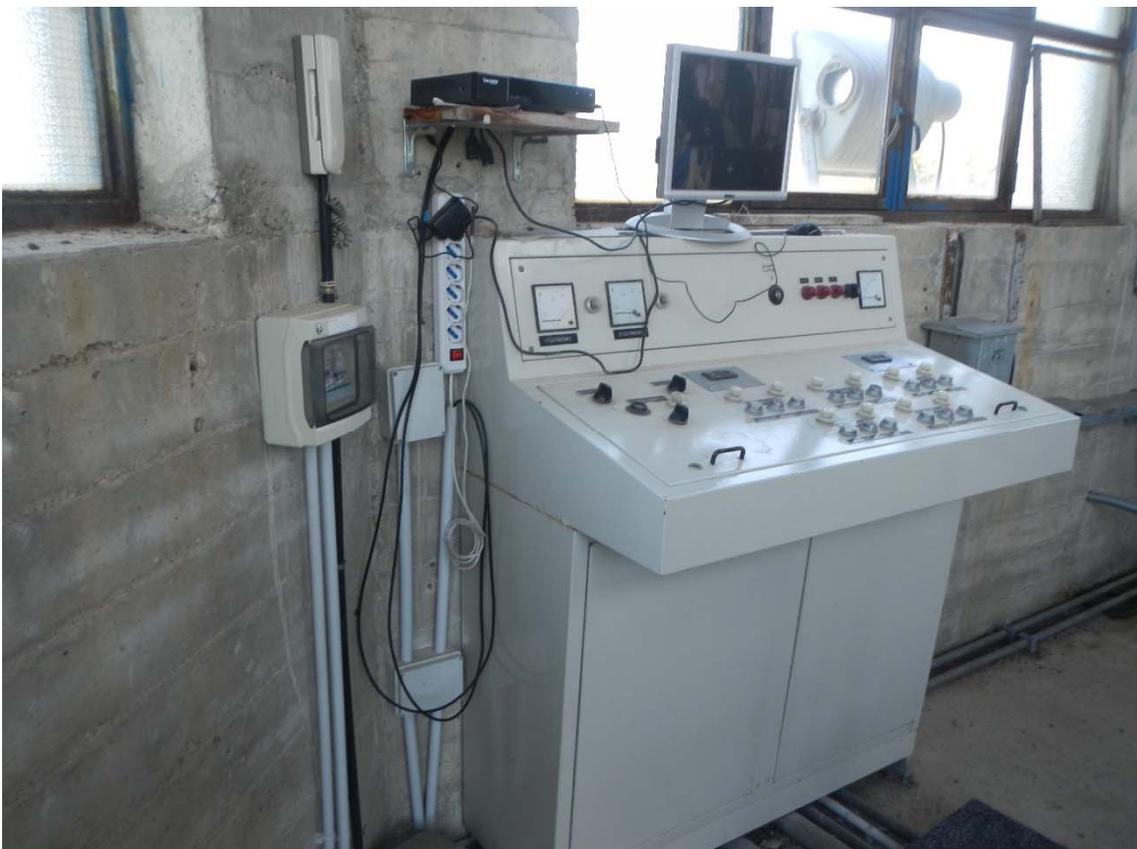
Foto n.51  
Quadro di comando impianto paratoie e videosorveglianza fondo fossa

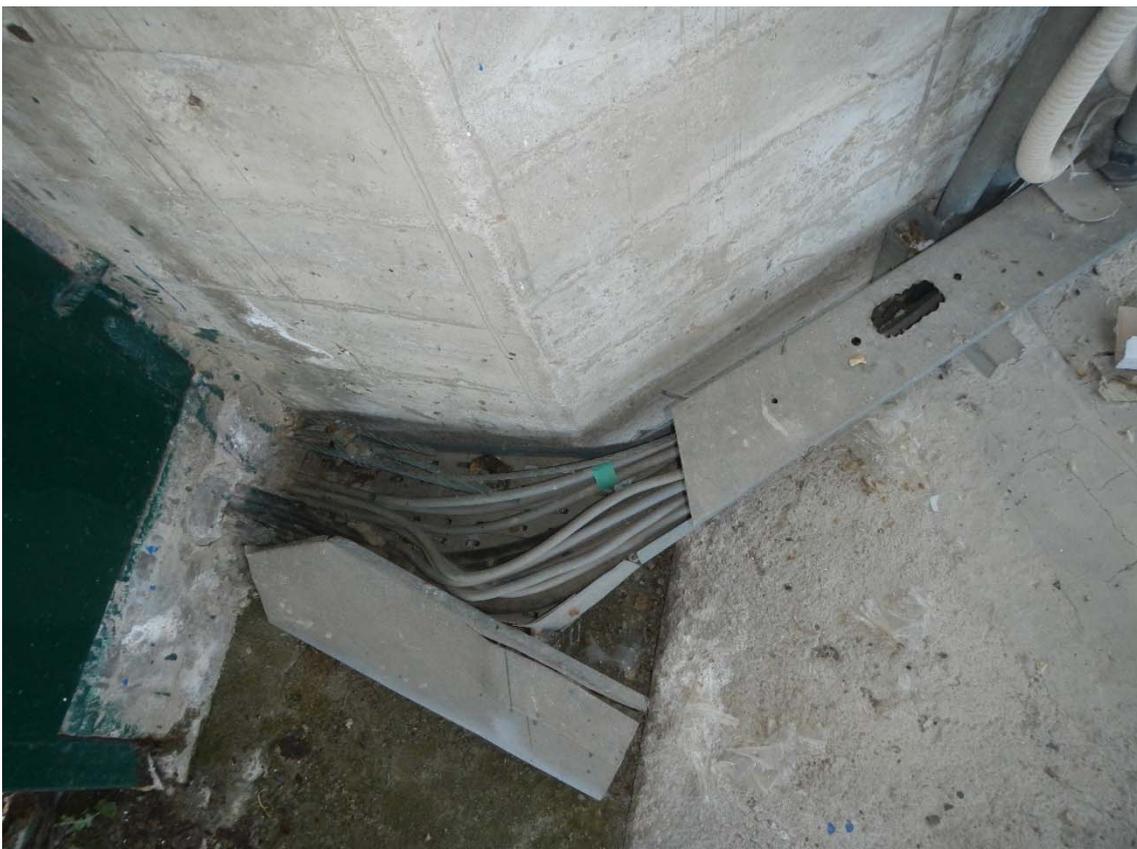
Foto n.57

Particolare canale di distribuzione elettrica

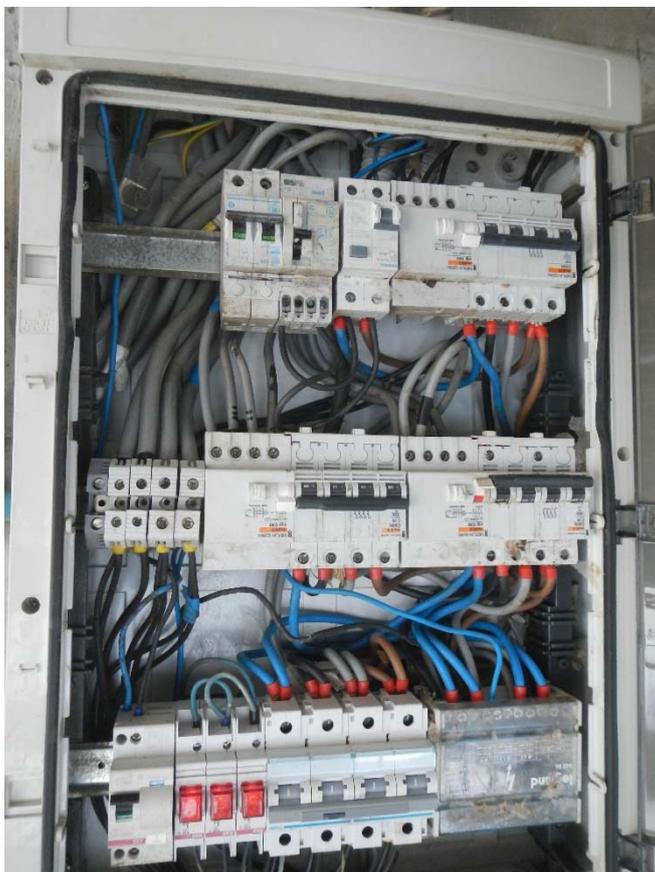
Foto n.55

Particolare cablaggio interno quadro torre di presa

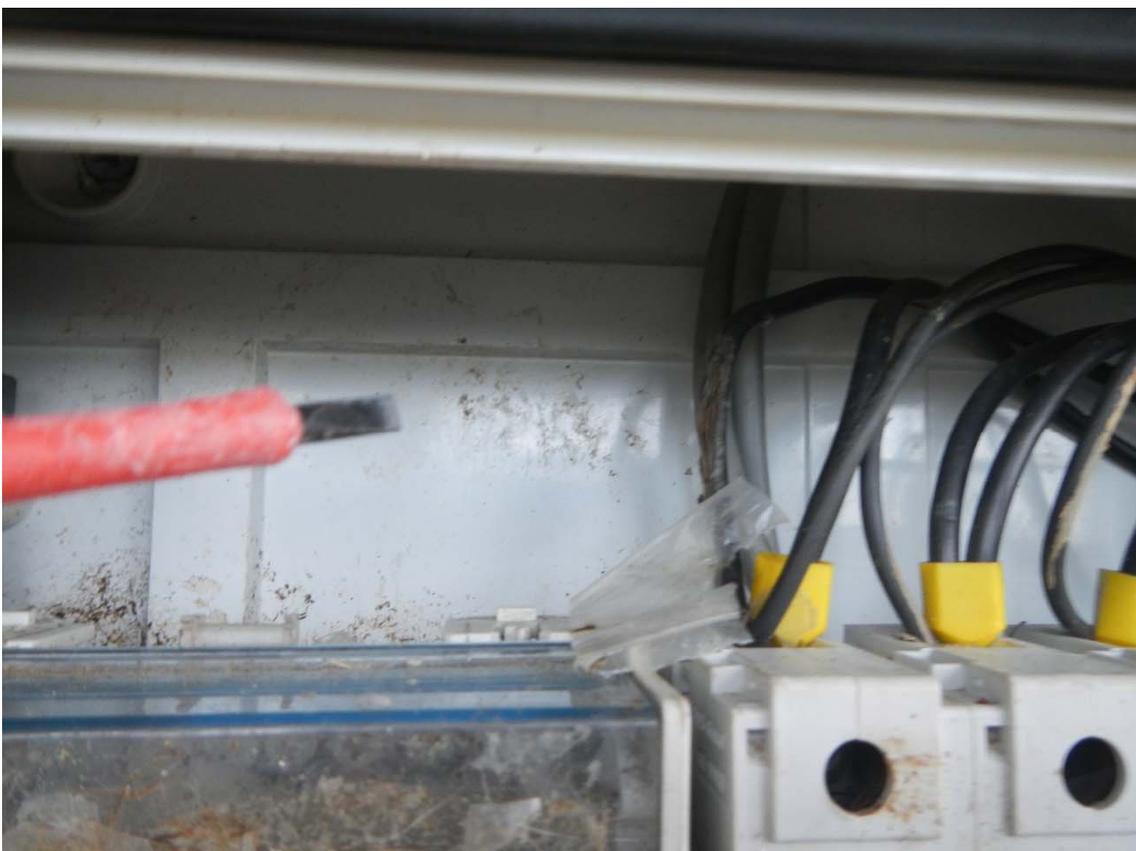
Foto n.57

Particolare cablaggio interno quadro torre di presa

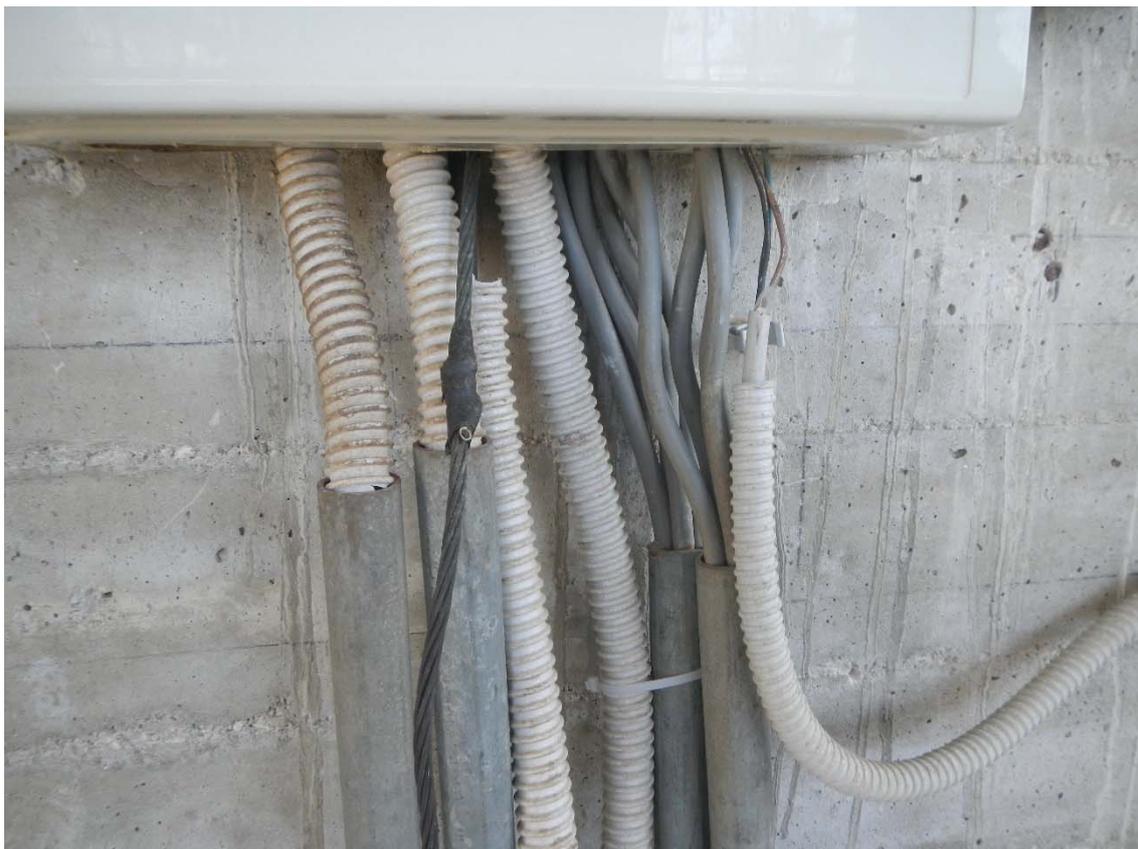
Foto n.58

Particolare cavi in ingresso/uscita da quadro torre di presa

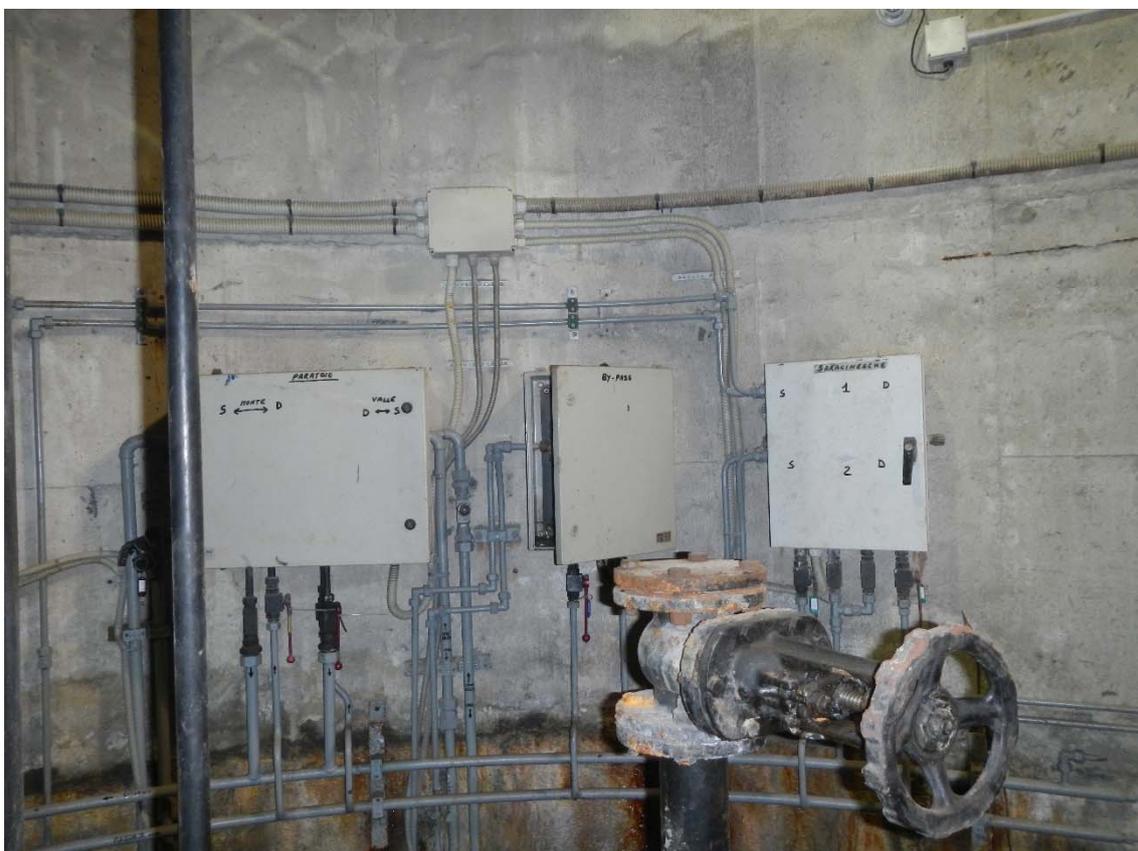
Foto n.59

Quadro di comando impianto paratoie fondo fossa

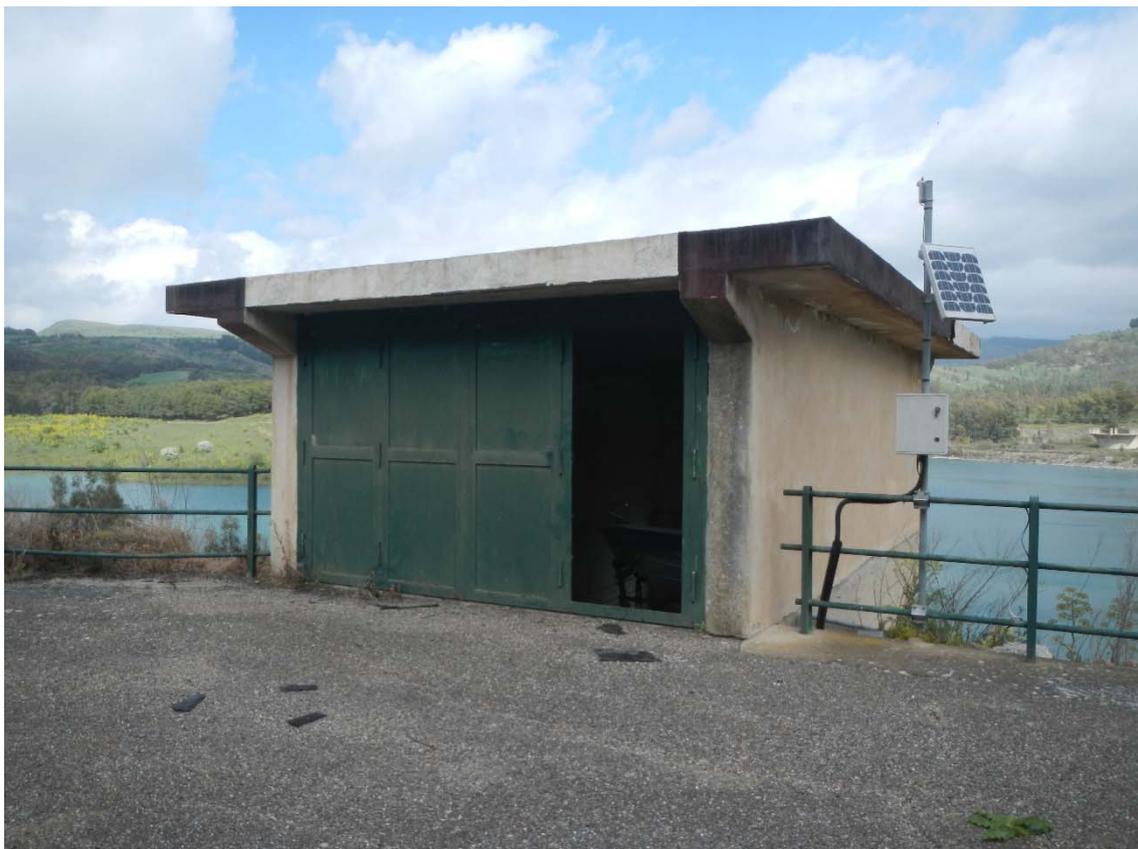
Foto n.60  
Discenderia

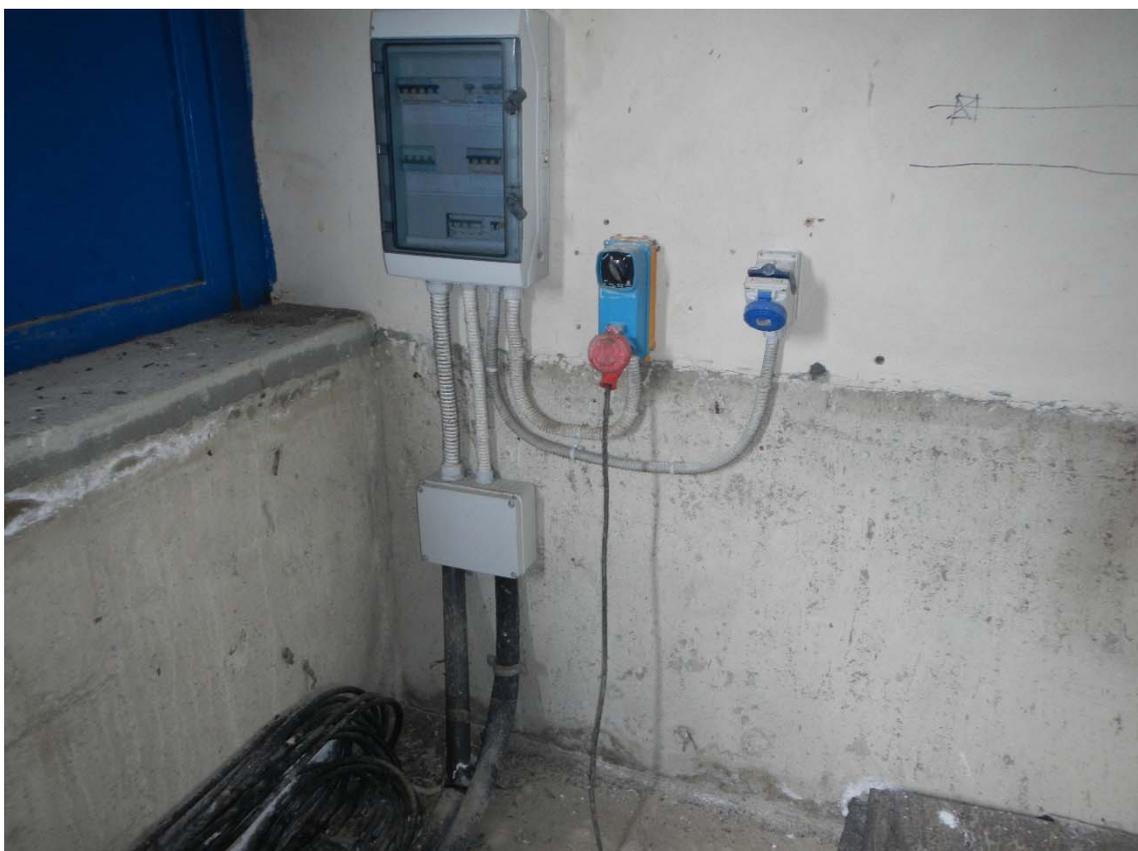
Foto n.60  
Quadro discenderia

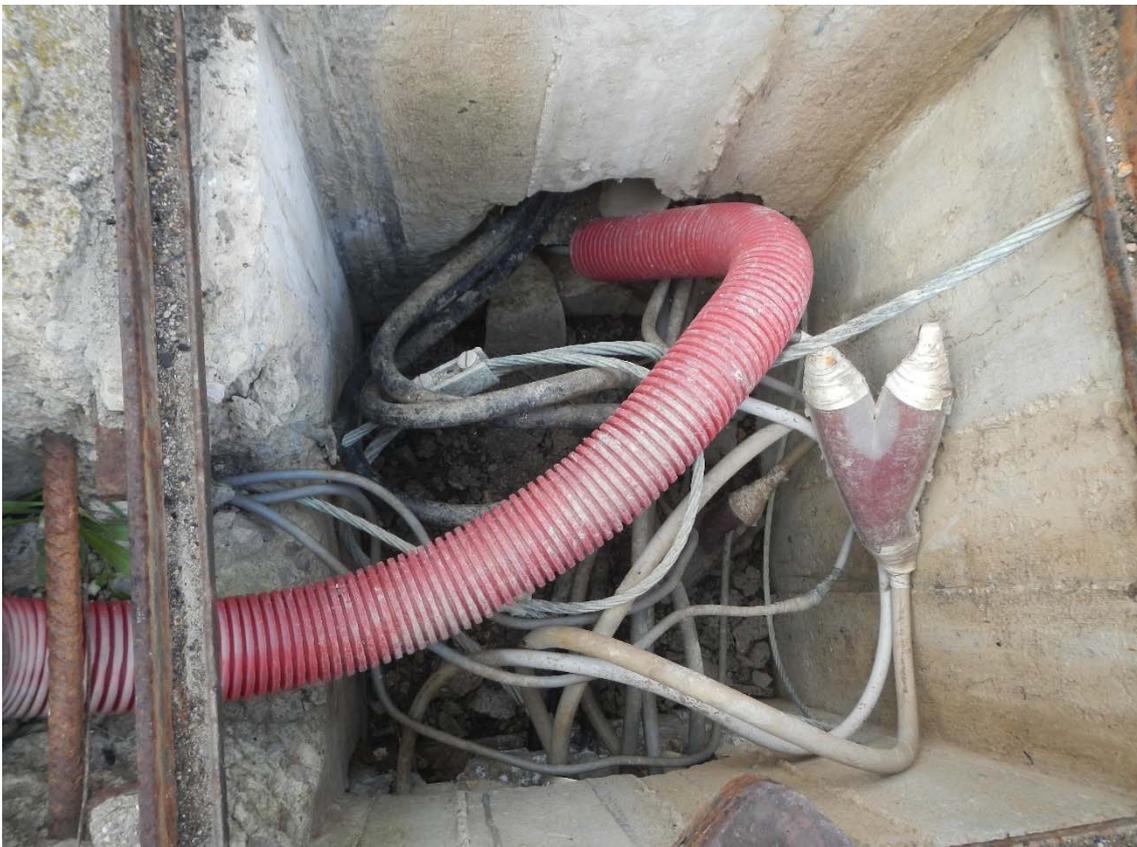
Foto n.60  
Pozzetto discenderia

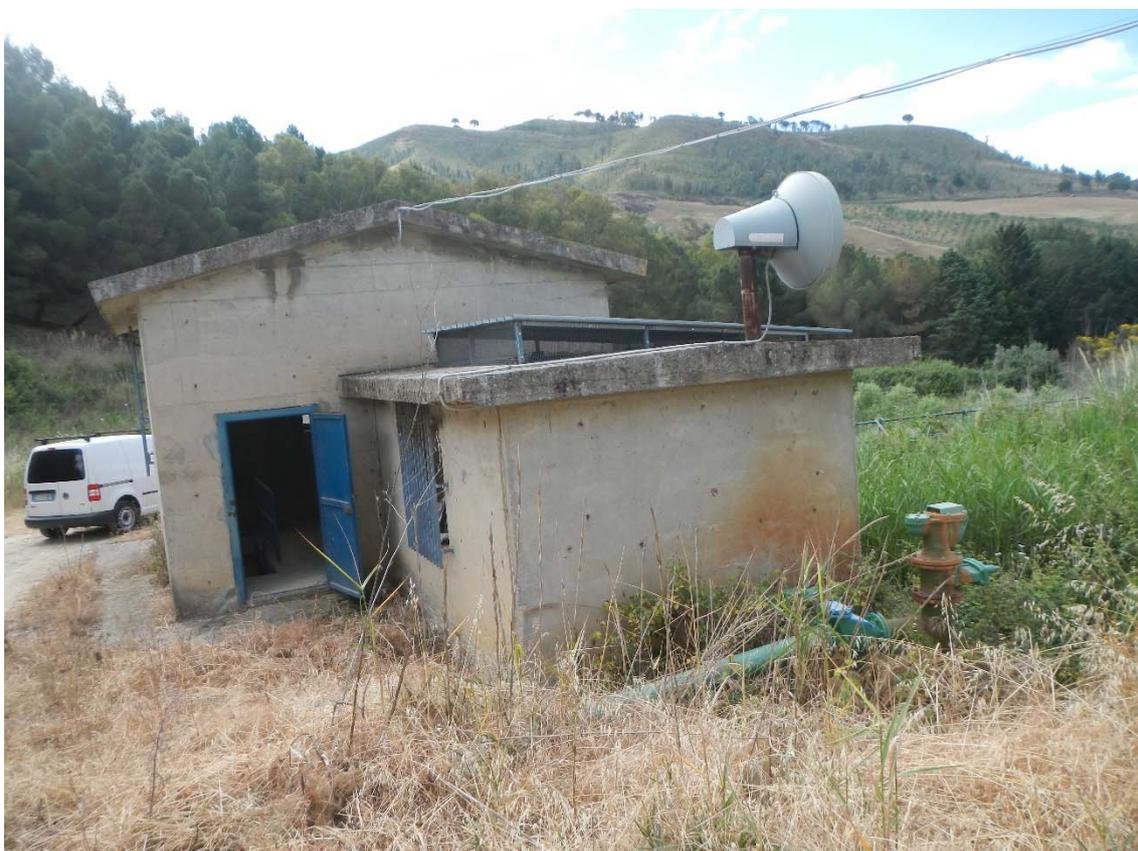
Foto n.60  
Cabina canale di scolo e sirena

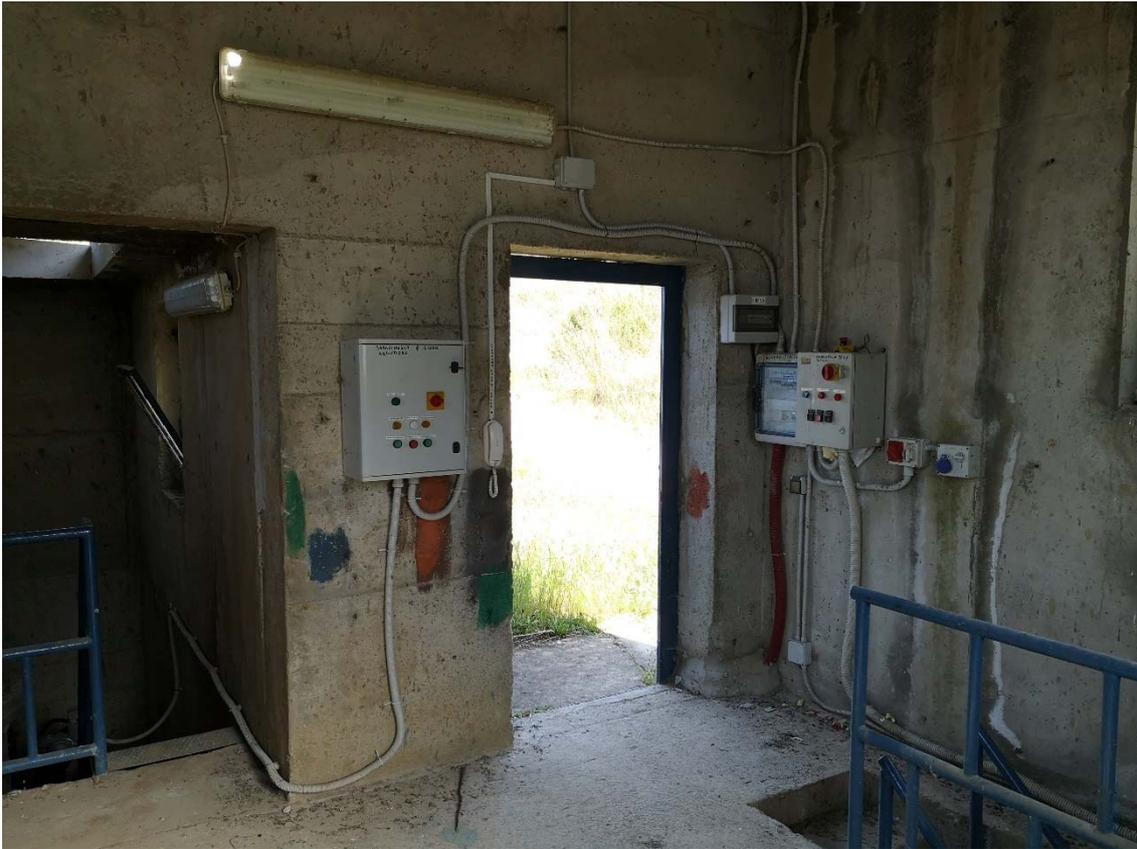
Foto n.60

Quadri elettrici cabina canale di scolo

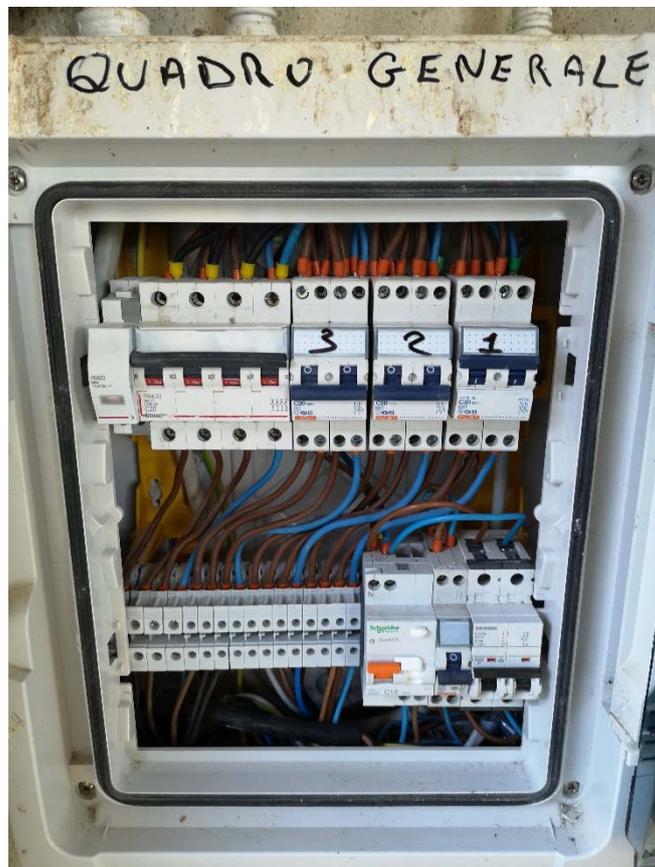
Foto n.60

Particolare cablaggio interno quadro cabina canale di scolo

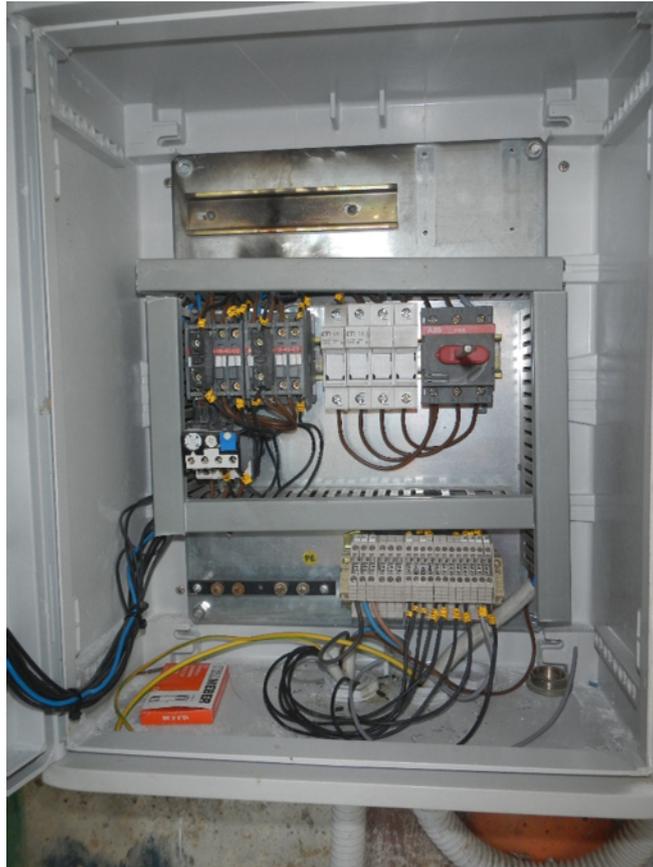
Foto n.60

Particolare cablaggio interno quadro saracinesca 1

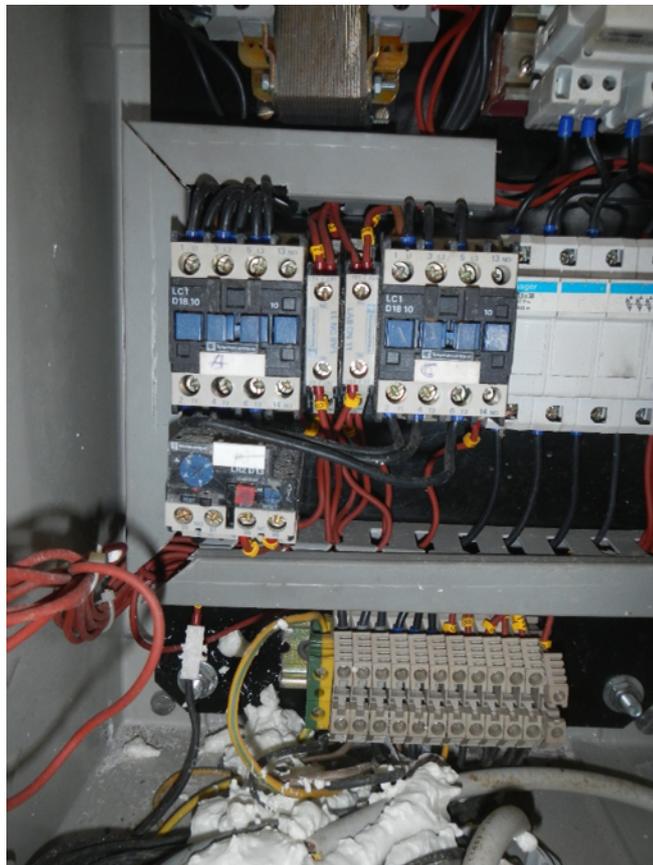
Foto n.60

Particolare cablaggio interno quadro saracinesca 2

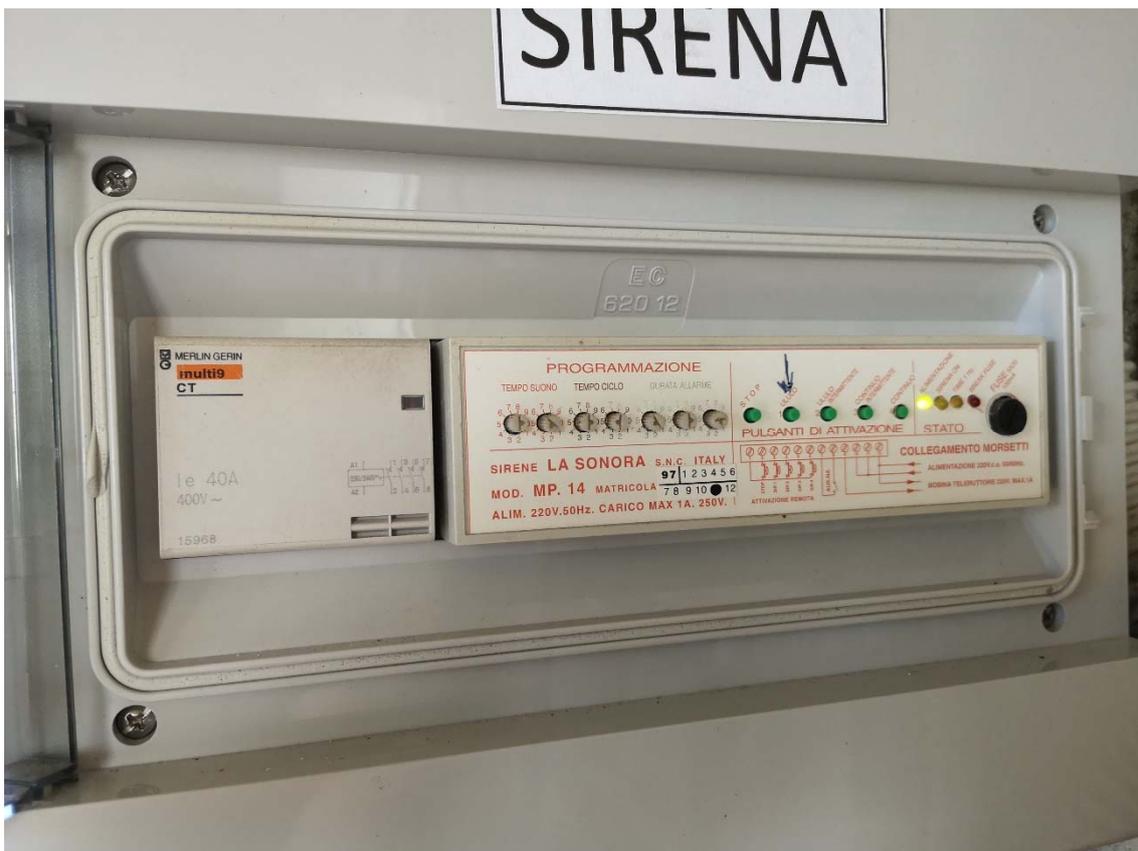
Foto n.60  
Quadro sirena

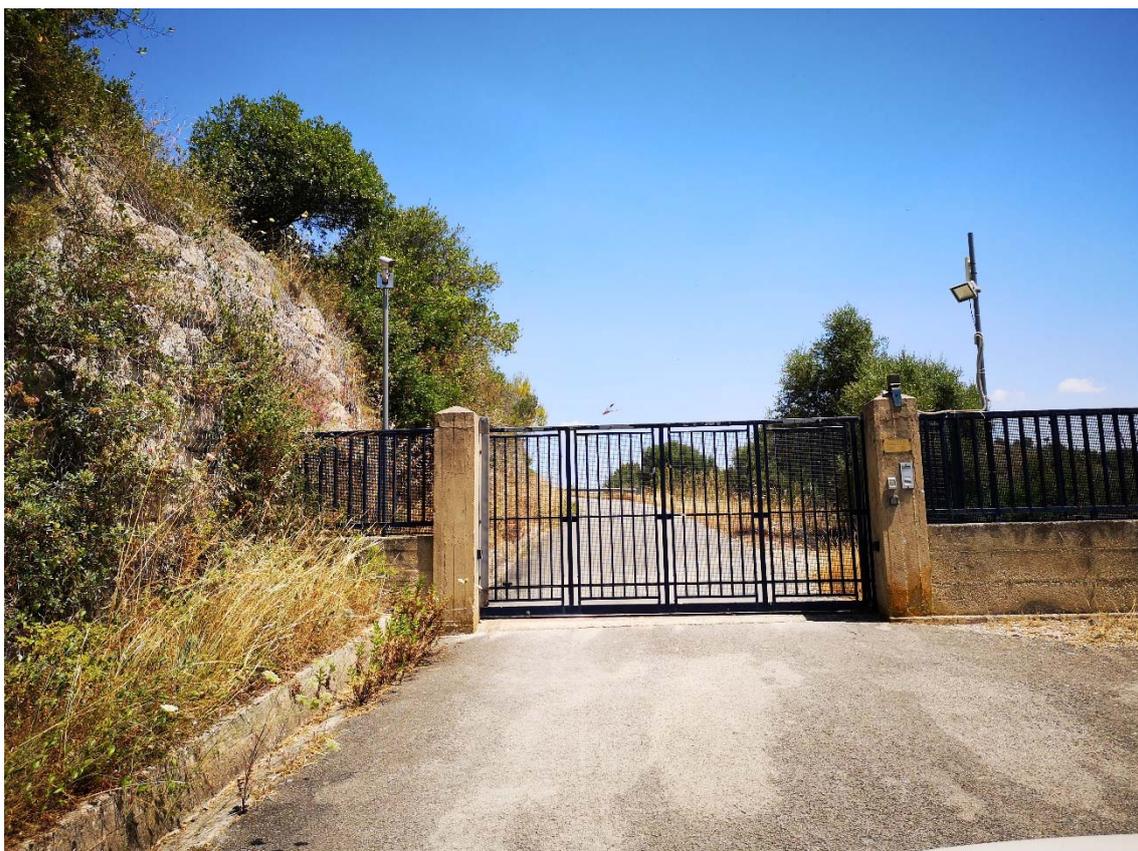
Foto n.1  
Cancello d'ingresso sud

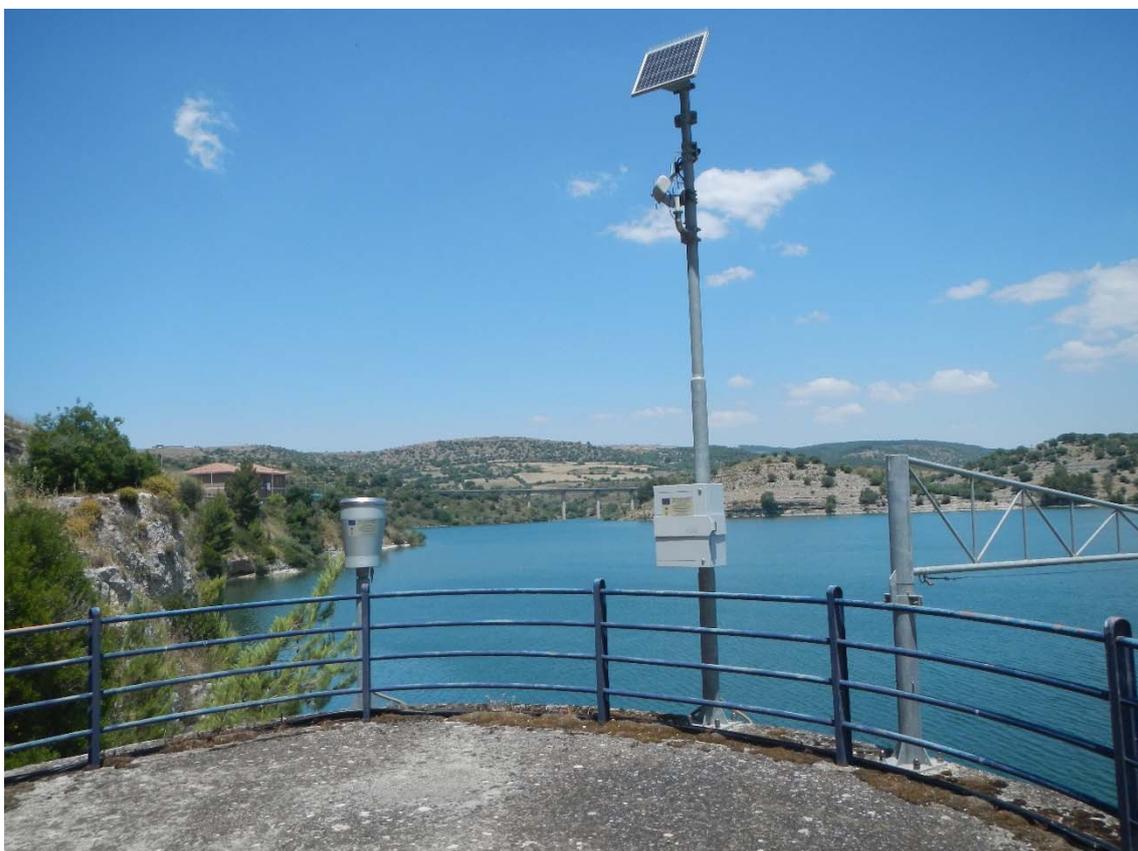
Foto n.2  
Strumentazione di misura

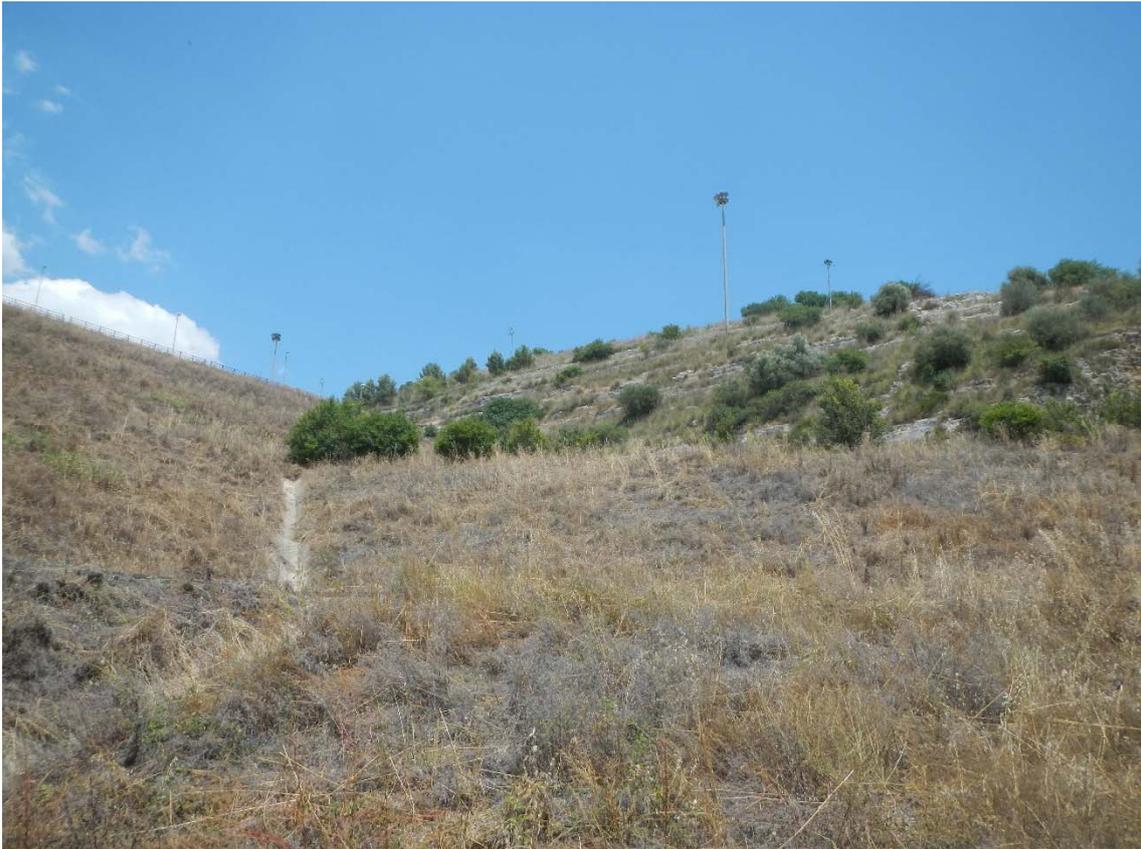
Foto n.3  
Panoramica torri faro

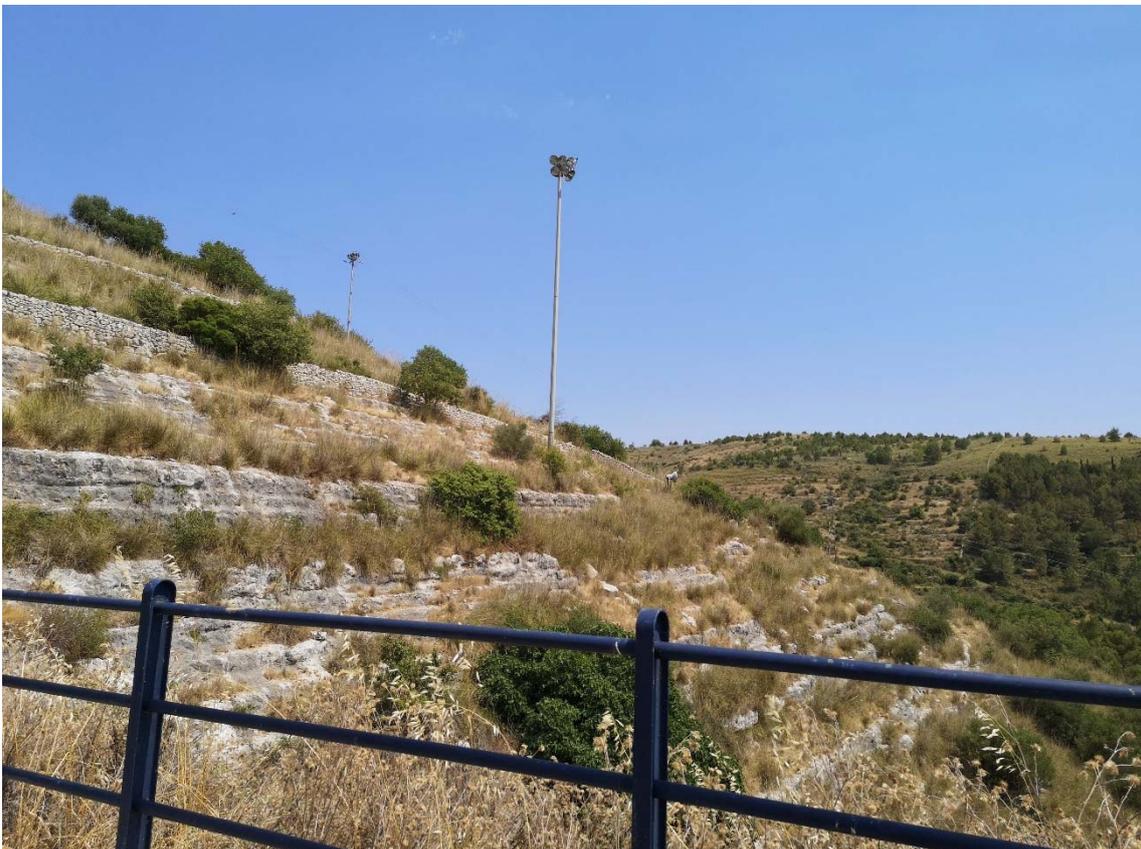
Foto n.4  
Panoramica torri faro
