Progetto esecutivo  
Adeguamento degli impianti elettrici a servizio  
delle infrastrutture gestite dal DRAR.  
Lotto 2: Dighe Olivo, Sciaguana, Nicoletti,  
Ponte Barca e Santa Rosalia  
CUP: G98H18000100001 – CIG: 78632184C4

Stato di fatto

Relazione tecnico descrittiva e  
documentazione fotografica

# Diga Sciaguana

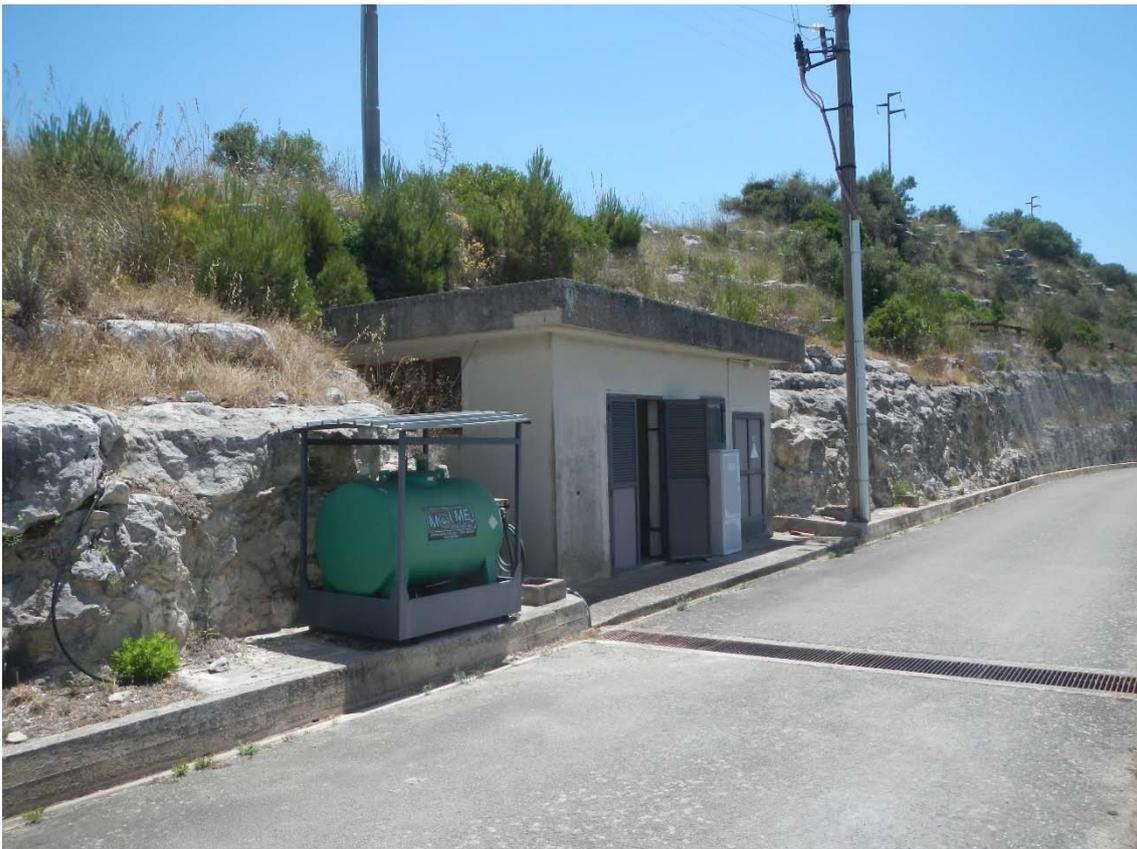
Foto n.7  
Cabina elettrica

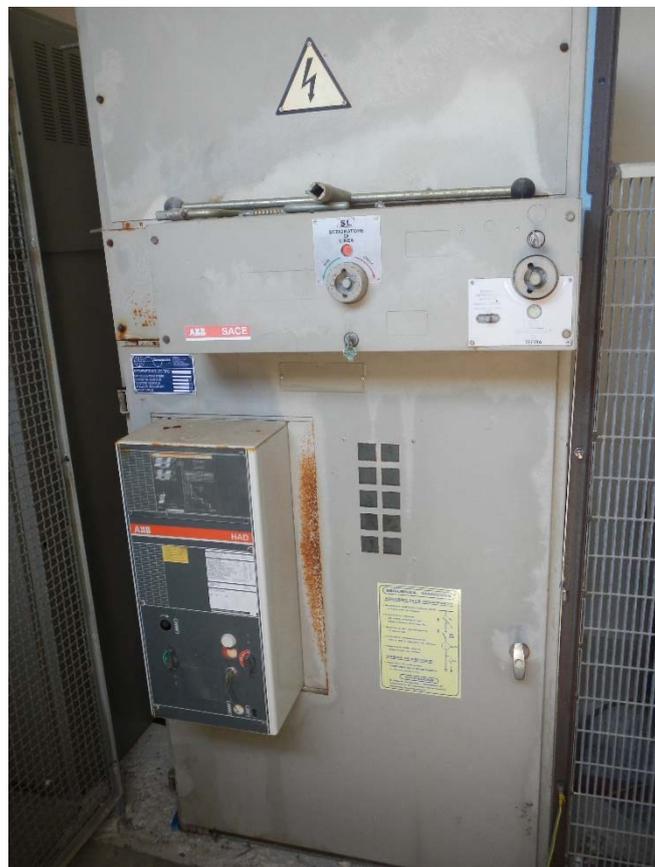
Foto n.8  
Modulo MT utente

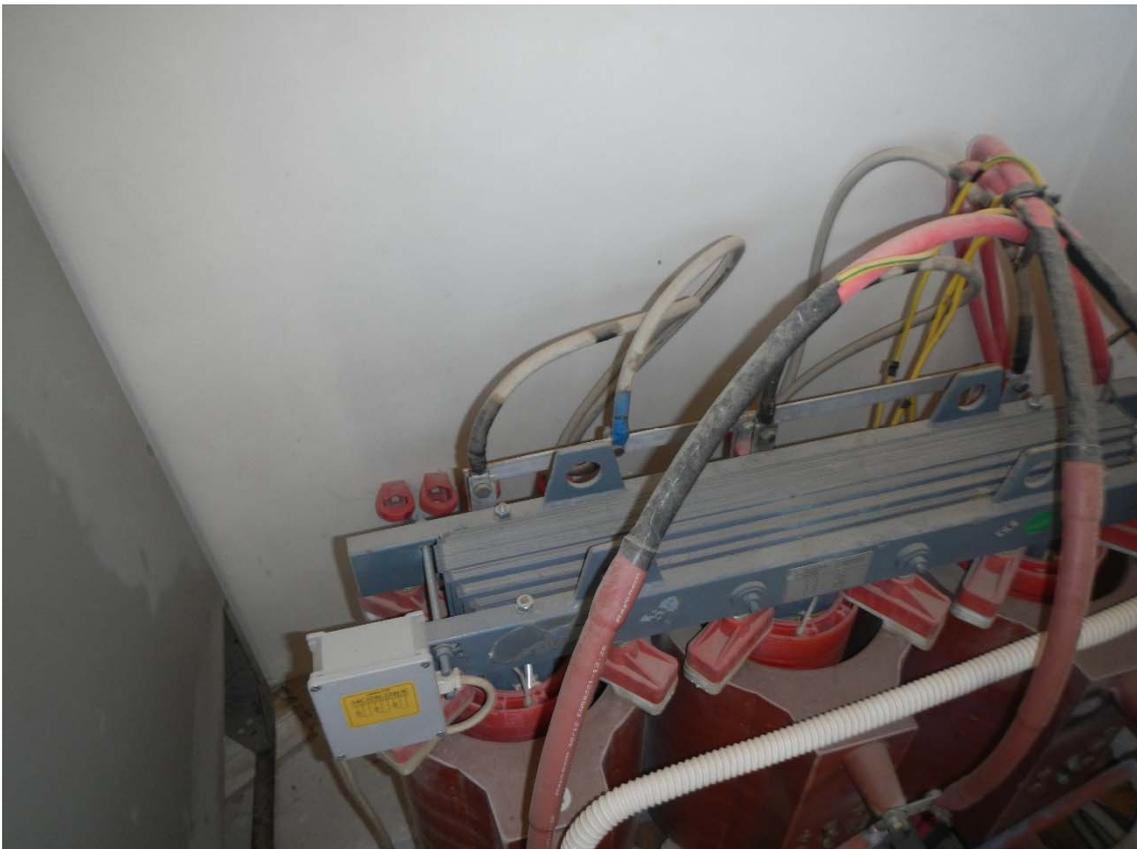
Foto n.9  
Trasformatore

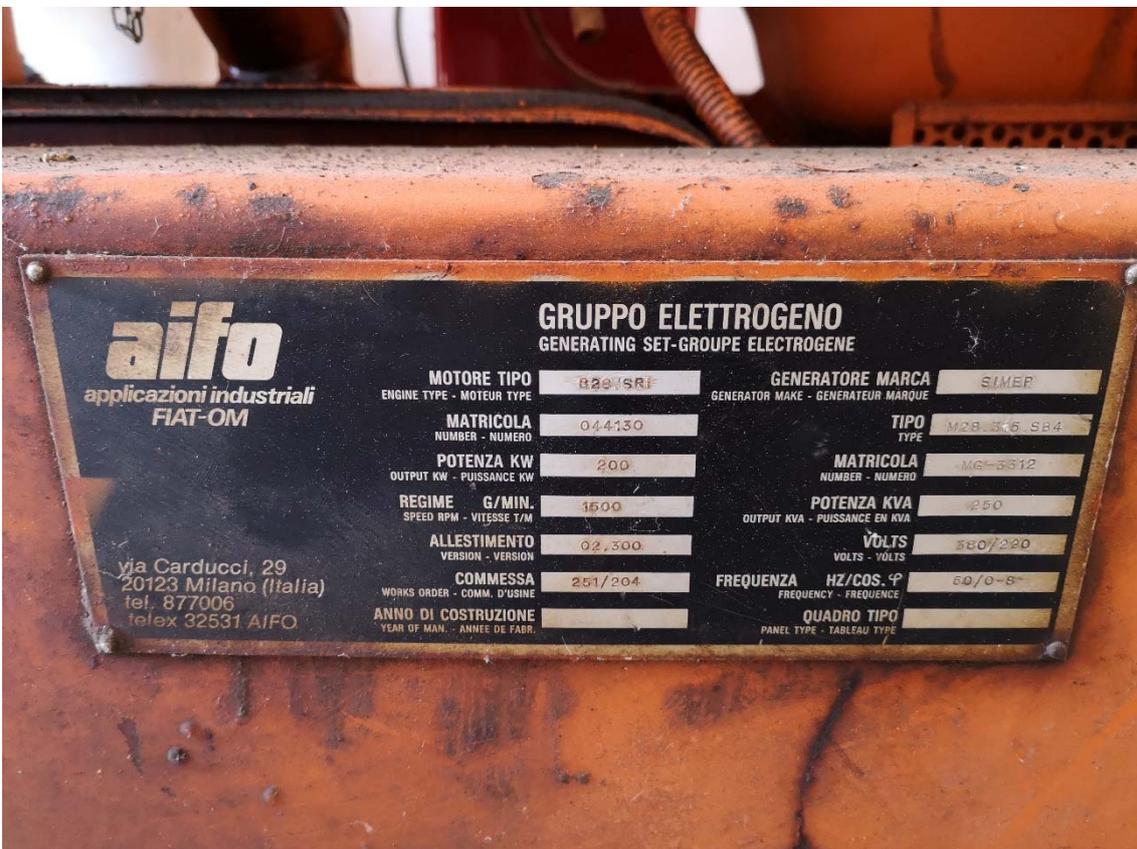
Foto n.10  
Targhetta gruppo elettrogeno

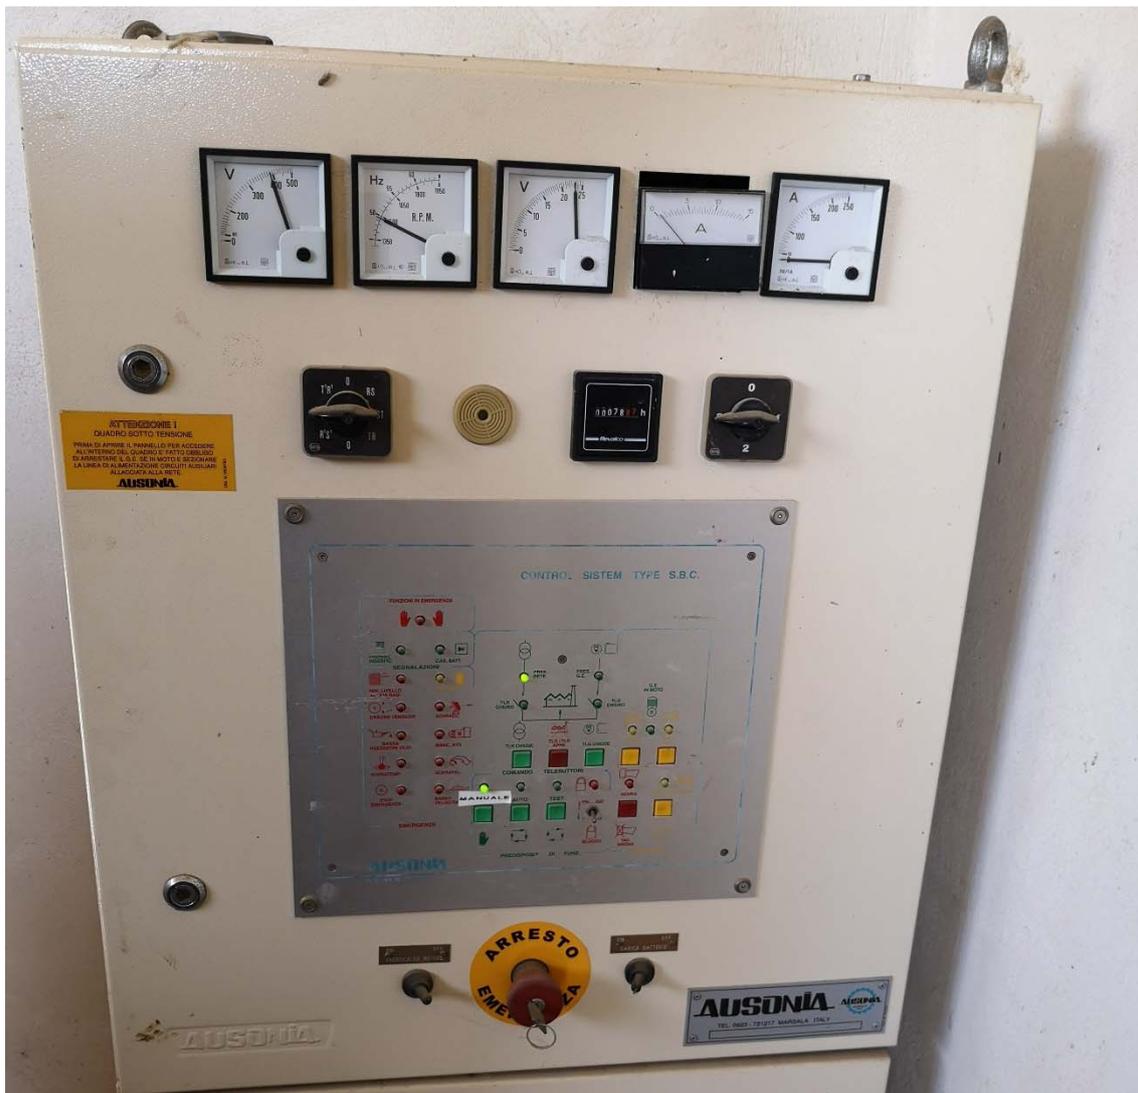
Foto n.11  
Quadro gruppo elettrogeno

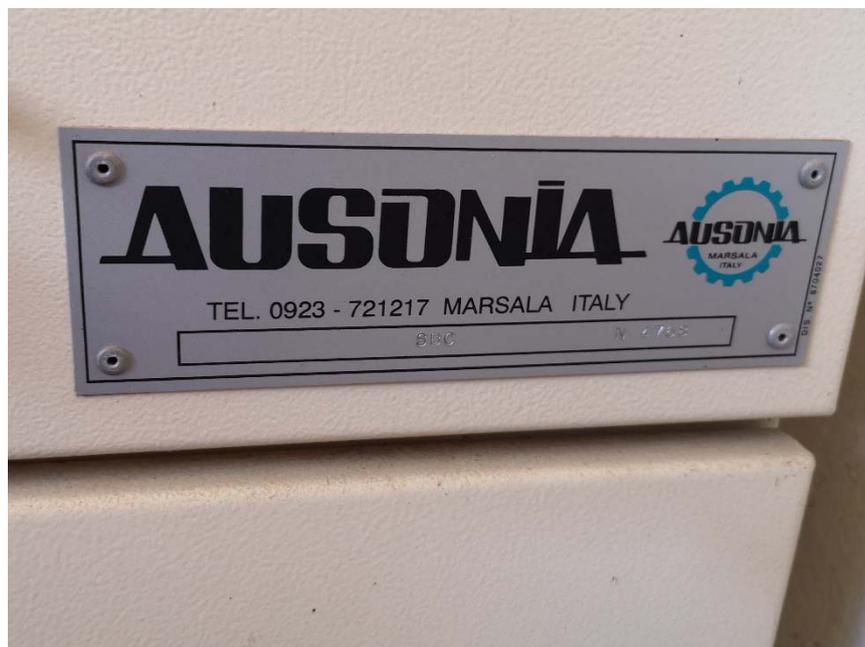
Foto n.12  
Particolare targhetta quadro gruppo elettrogeno

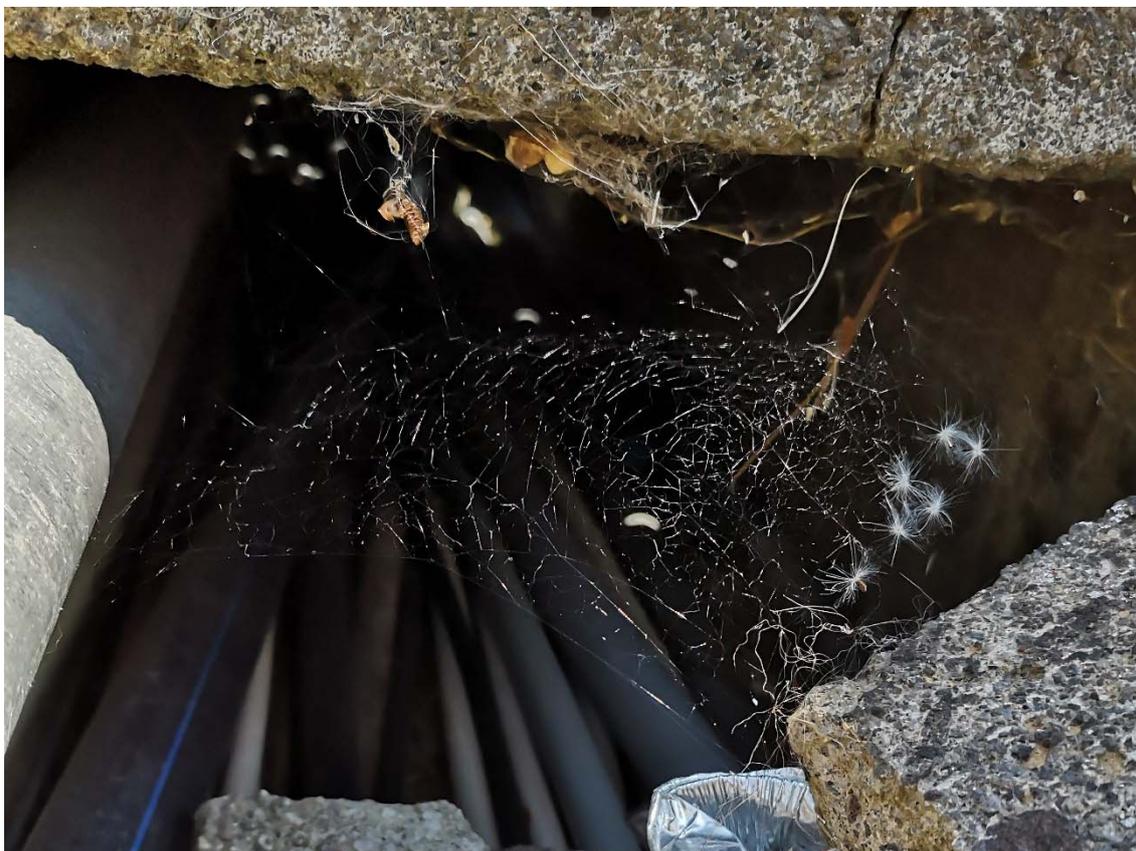
Foto n.14

Pozzetto di distribuzione principale

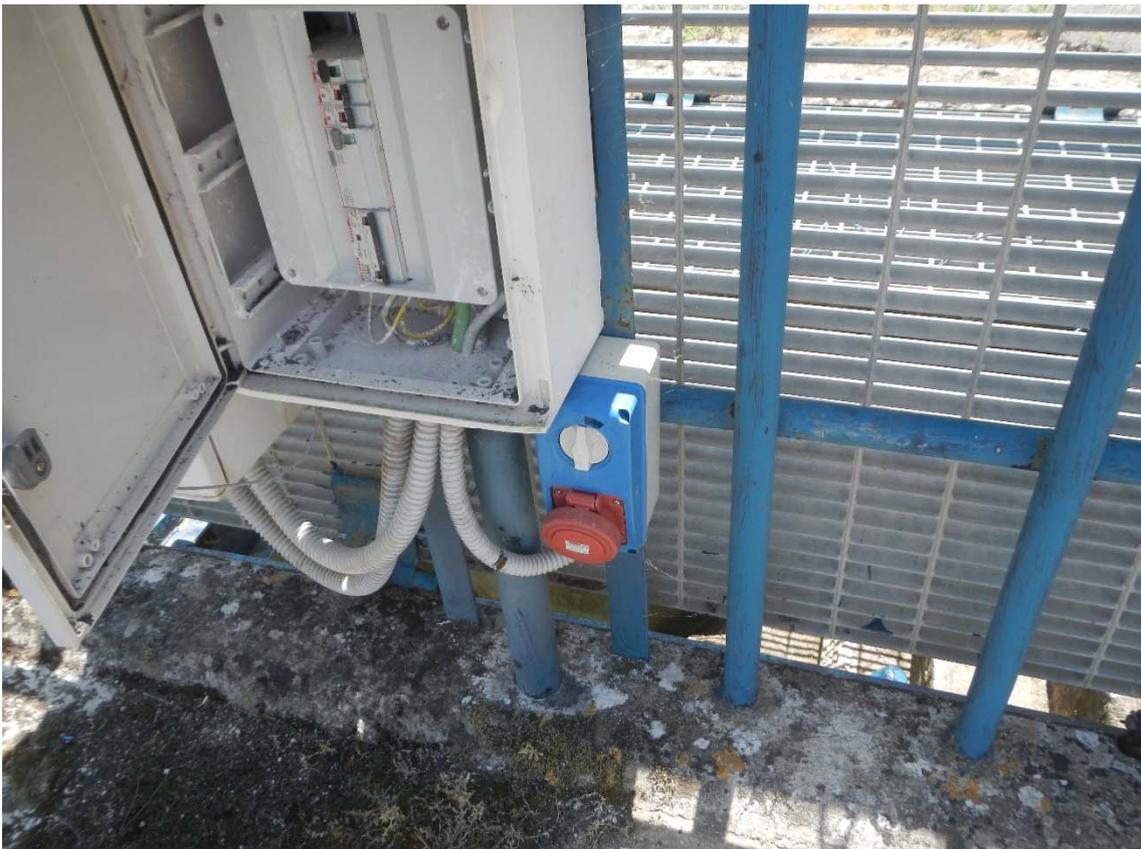
Foto n.15

Quadro illuminazione cunicolo scarico di fondo

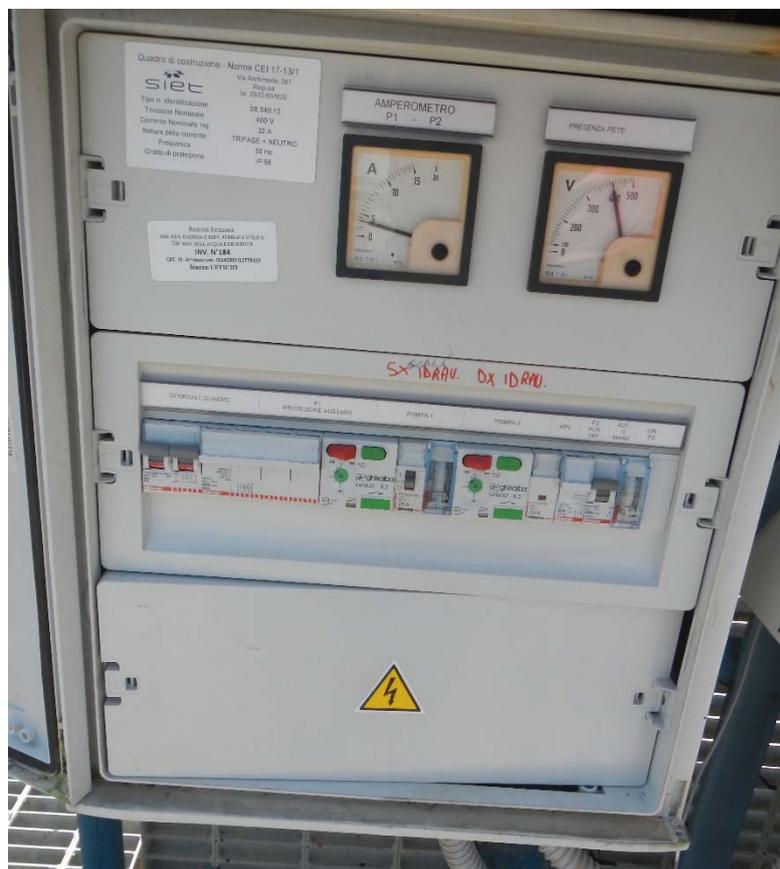
Foto n.16

Quadro pompe cunicolo scarico di fondo

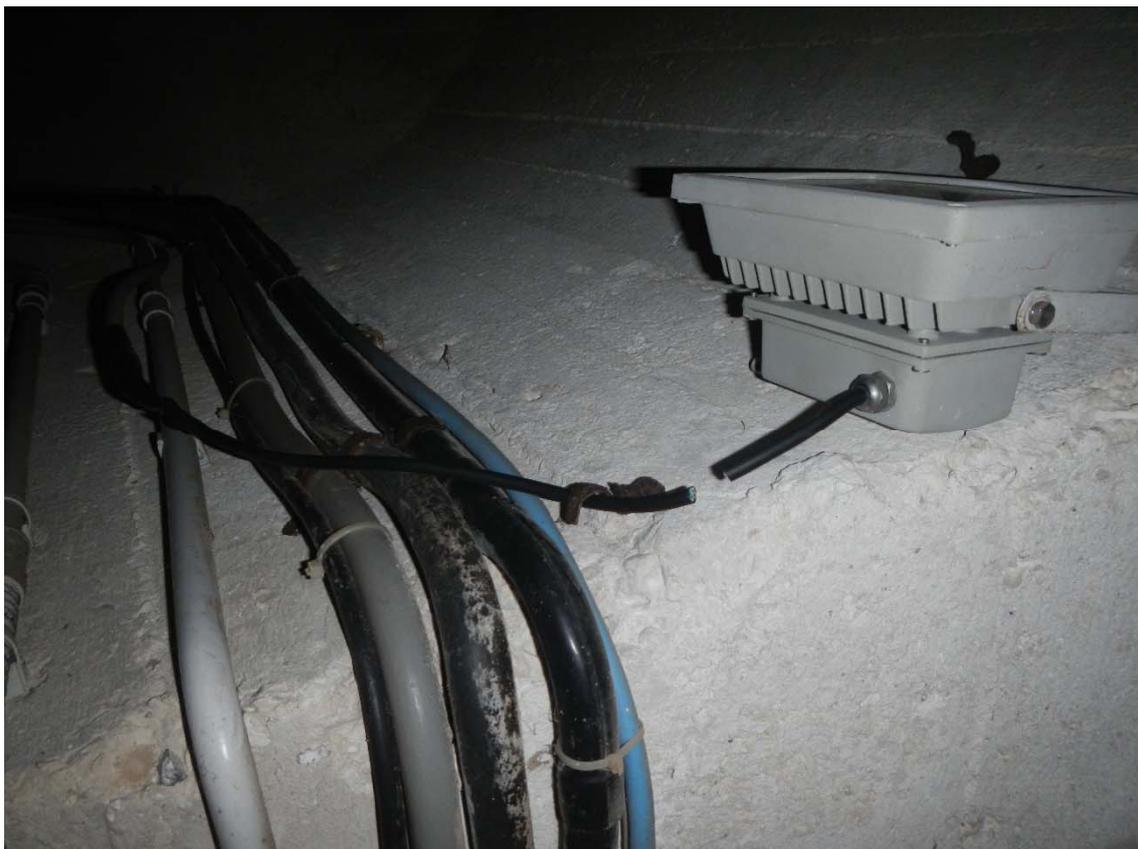
Foto n.17

Particolare proiettore disalimentato cunicoli scarico di fondo

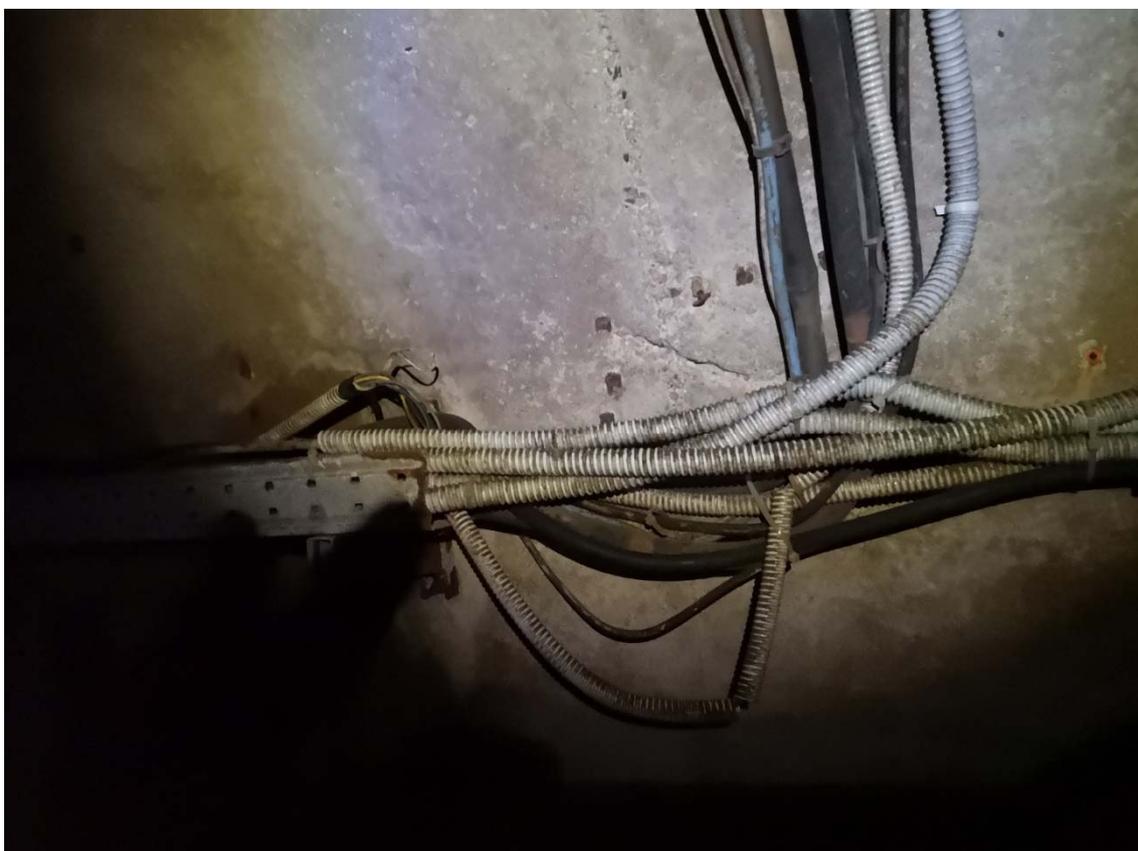
Foto n.18

Particolare distribuzione cunicoli scarico di fondo

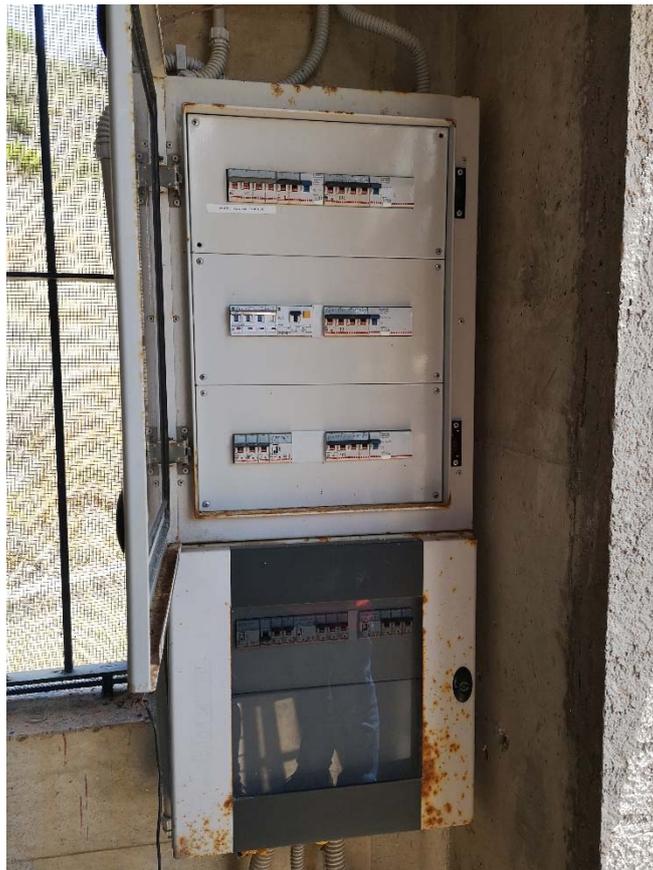
Foto n.21  
Quadro cunicoli drenaggi

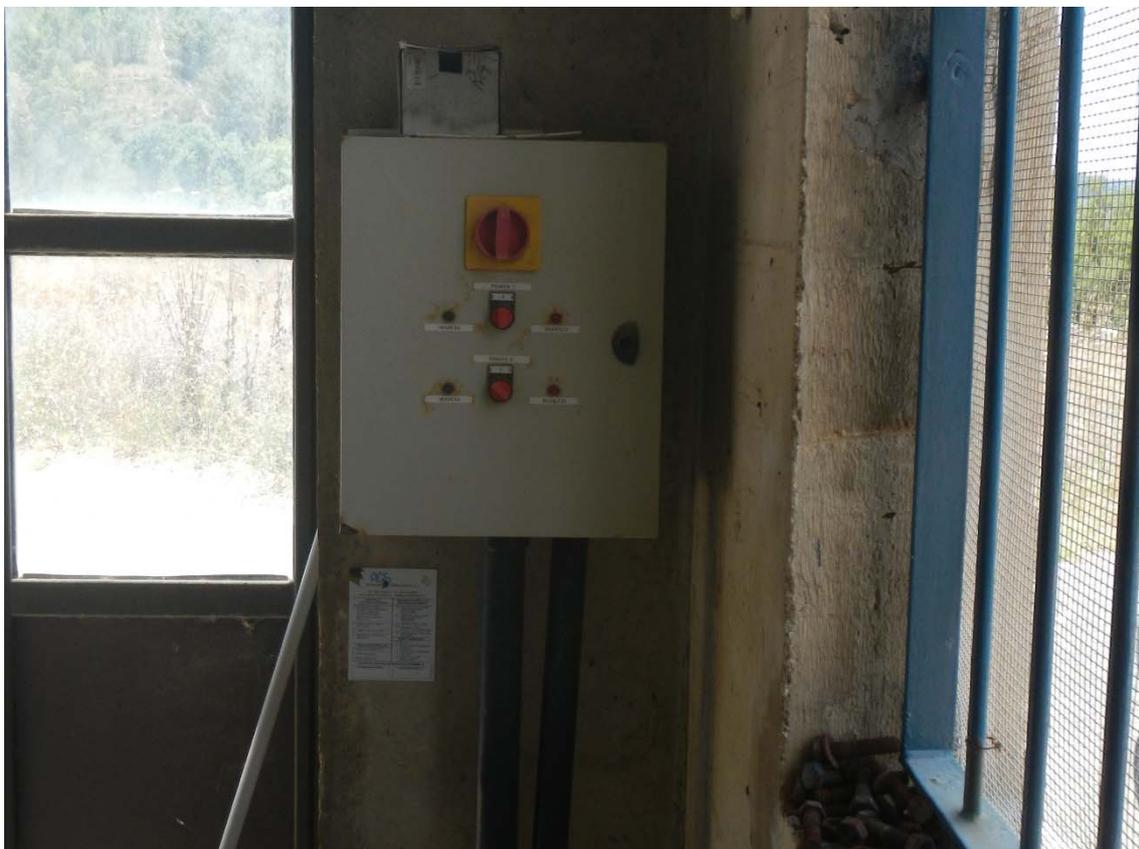
Foto n.22  
Quadro pompe cunicoli drenaggi

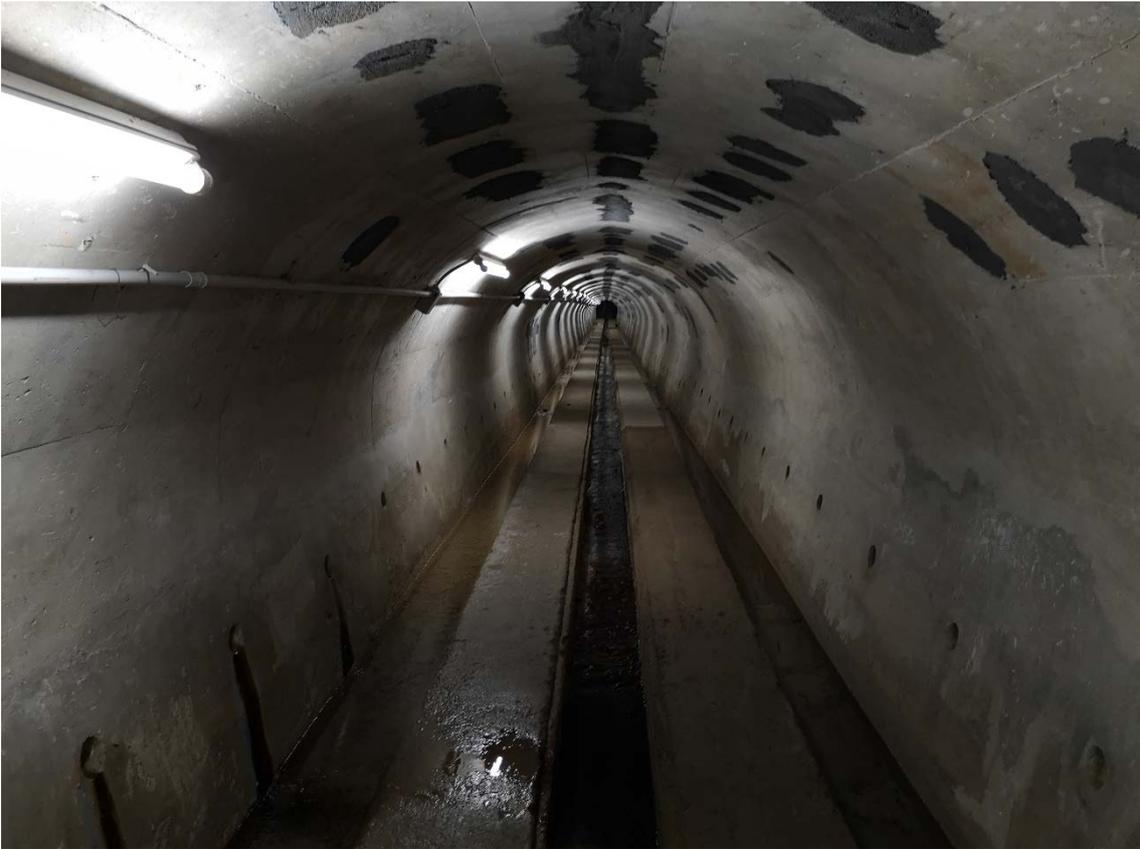
Foto n.25  
Cunicoli drenaggi

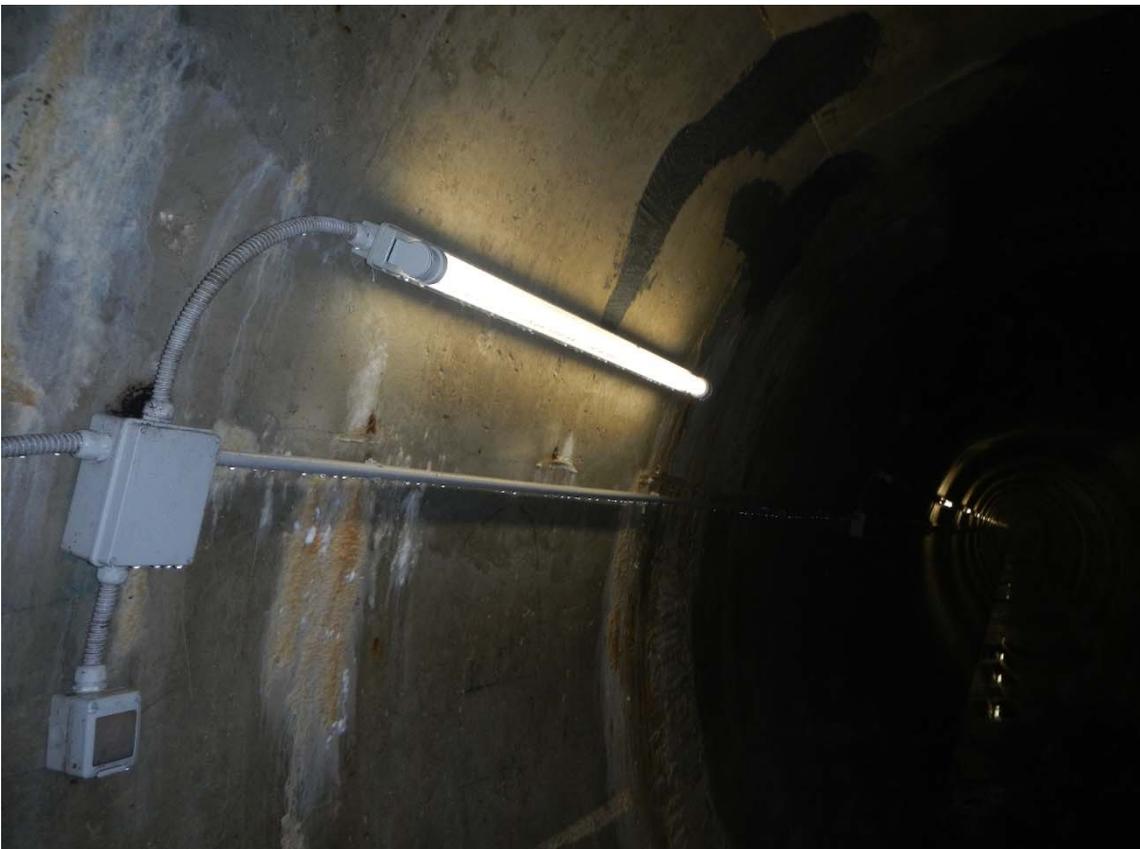
Foto n.26  
Particolare umidità su componenti illuminazione cunicoli drenaggi

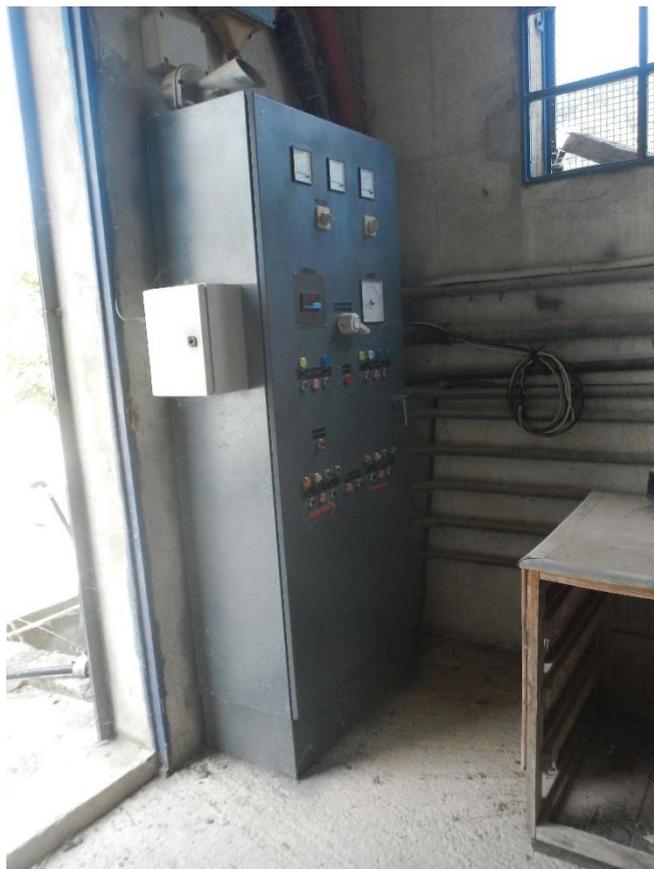
Foto n.27

Quadro valvole di derivazione

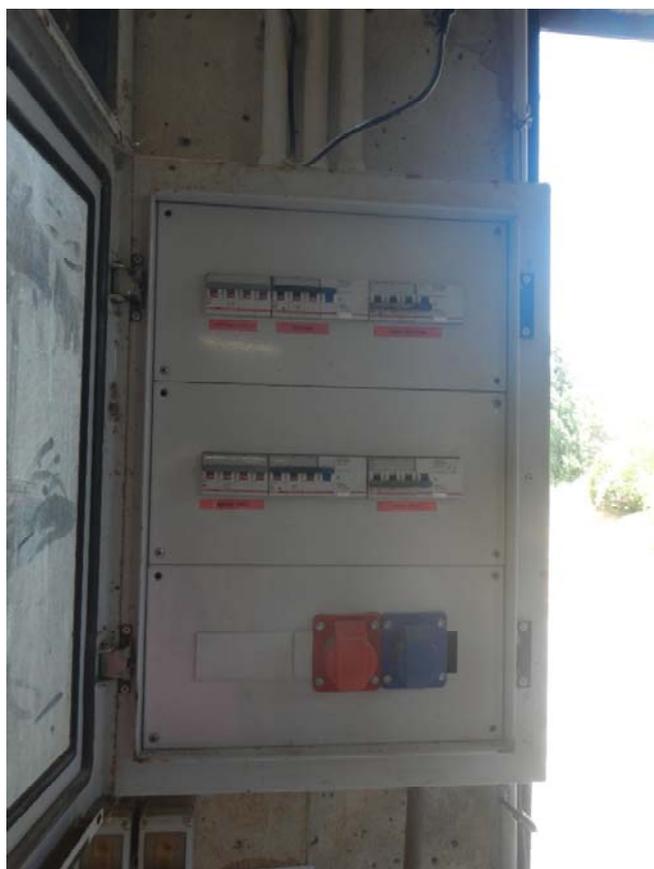
Foto n.28

Quadro galleria di derivazione

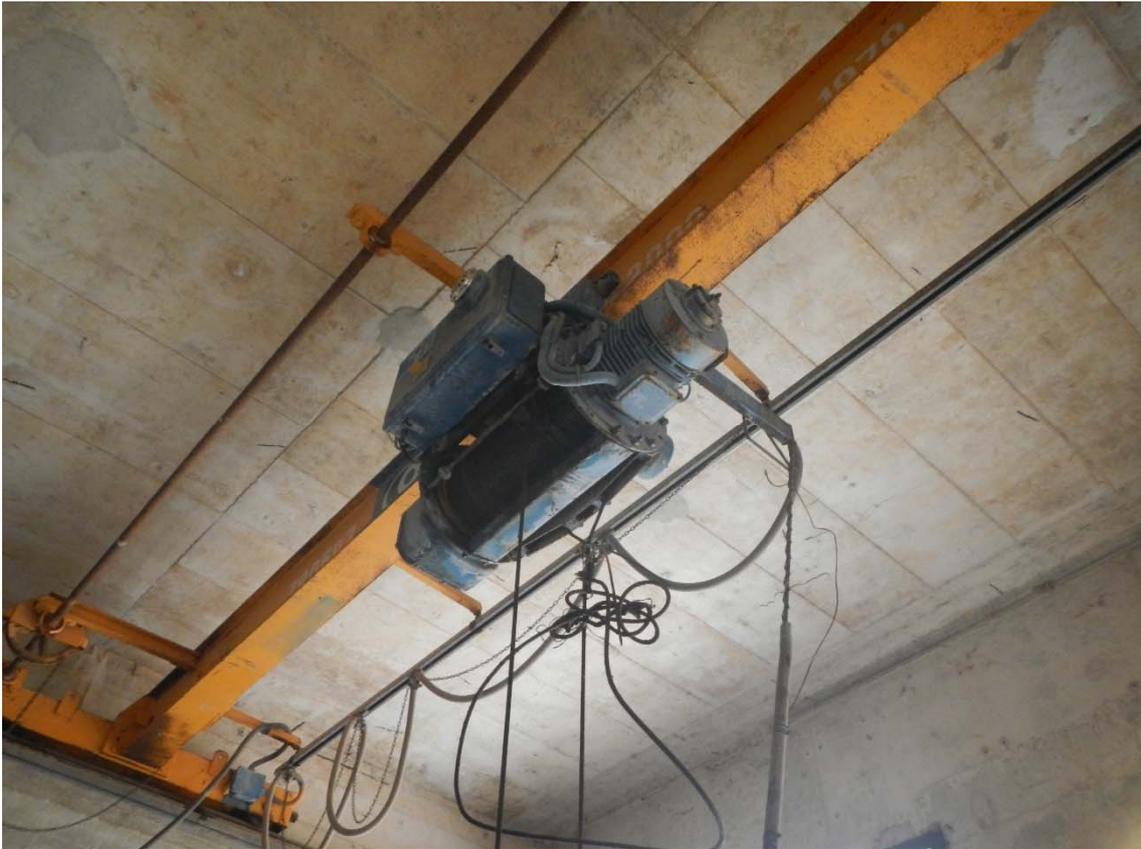
Foto n.29  
Argano

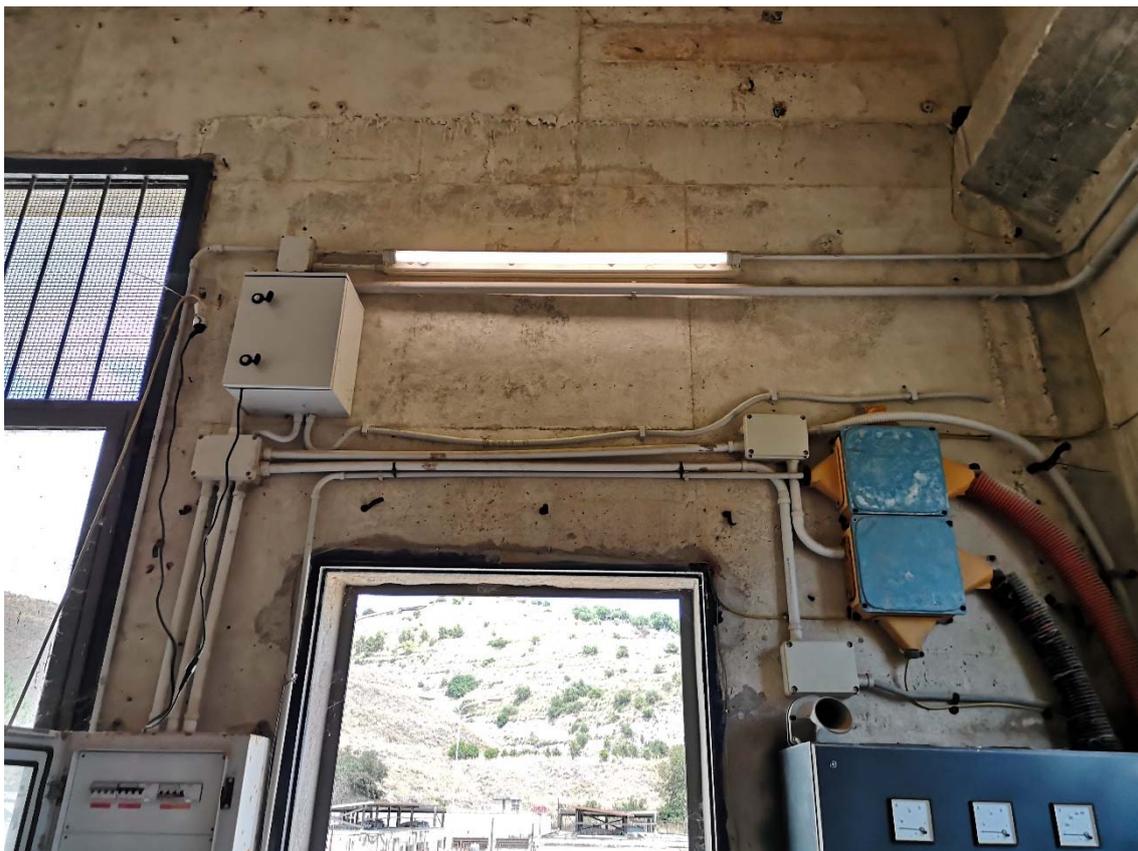
Foto n.31

Camera di accesso alla galleria di derivazione

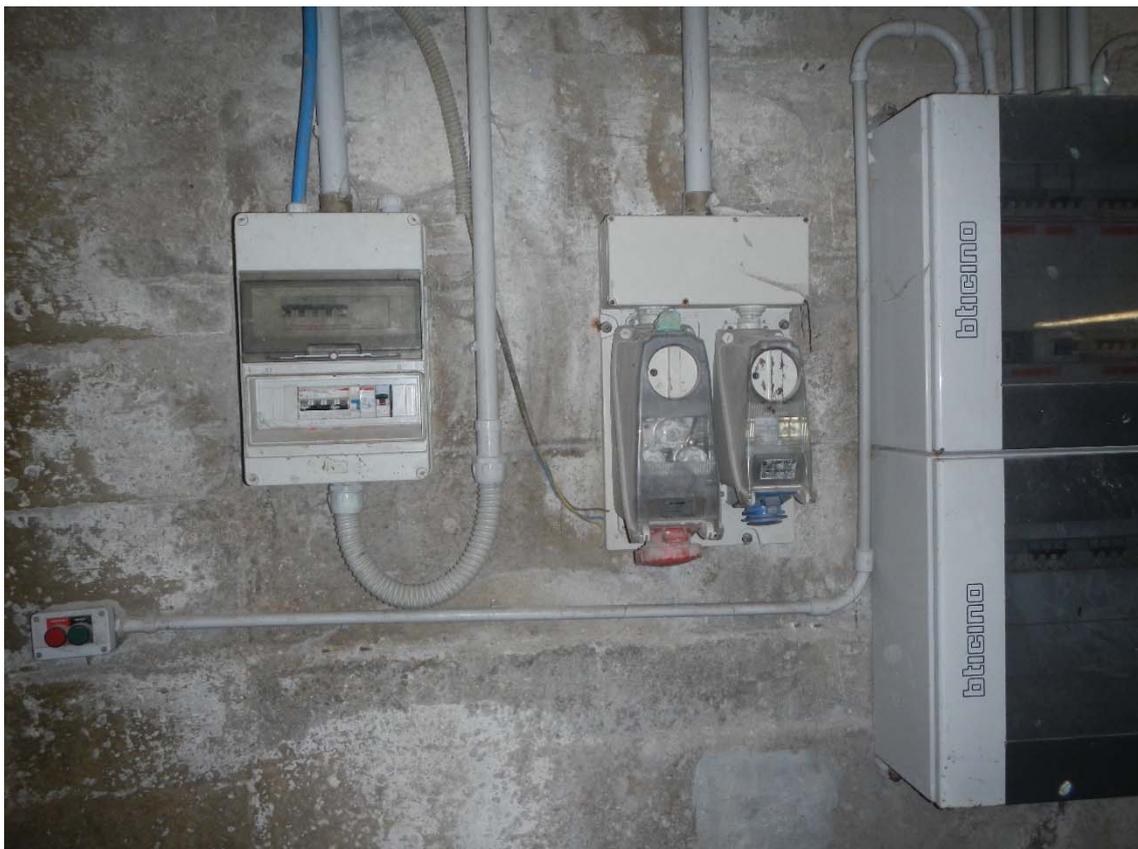
Foto n.33

Quadri fondo fossa galleria di derivazione

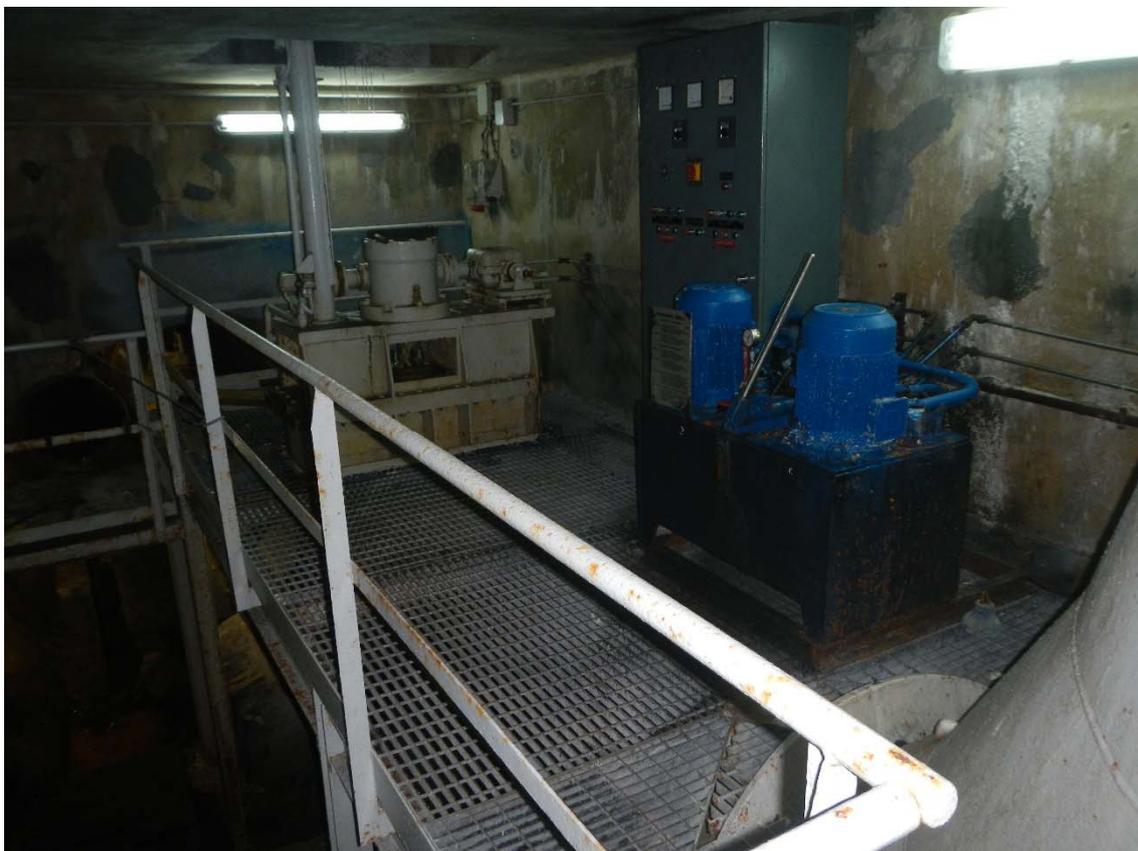
Foto n.34

Quadro comando valvole

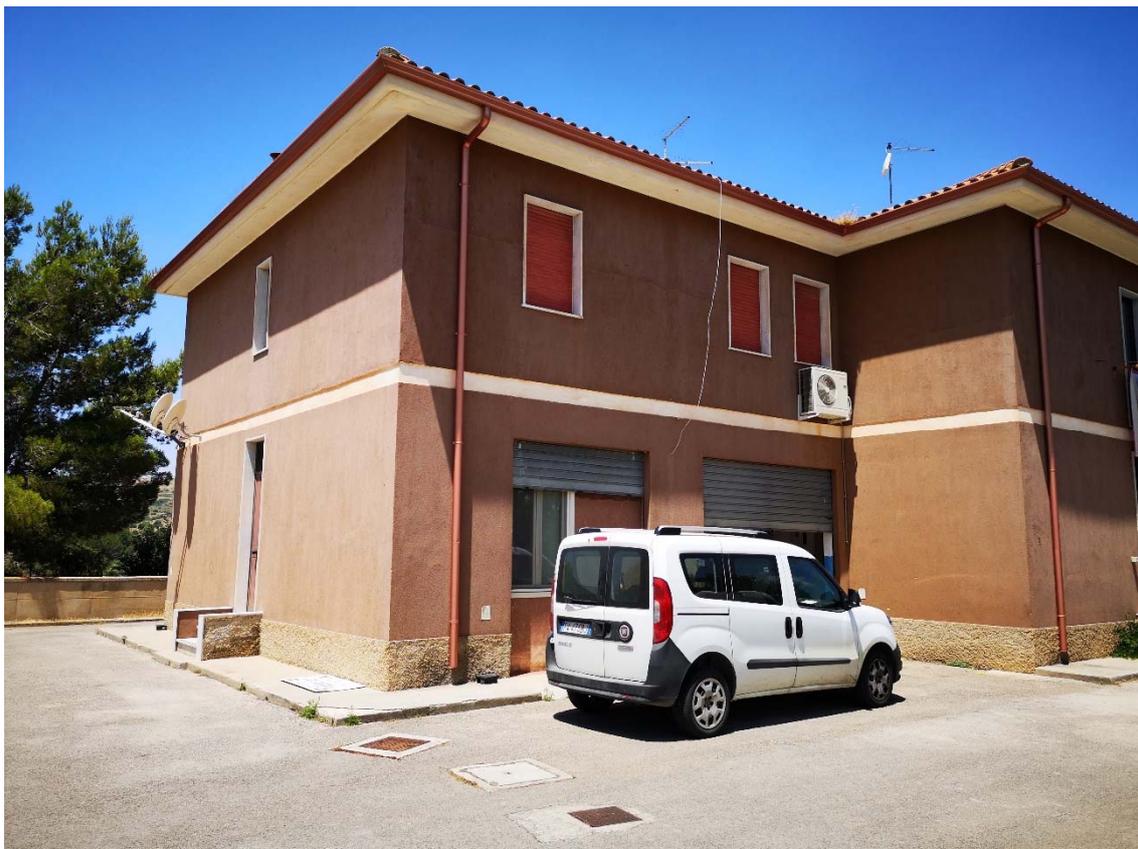
Foto n.35  
Panoramica casa di guardia

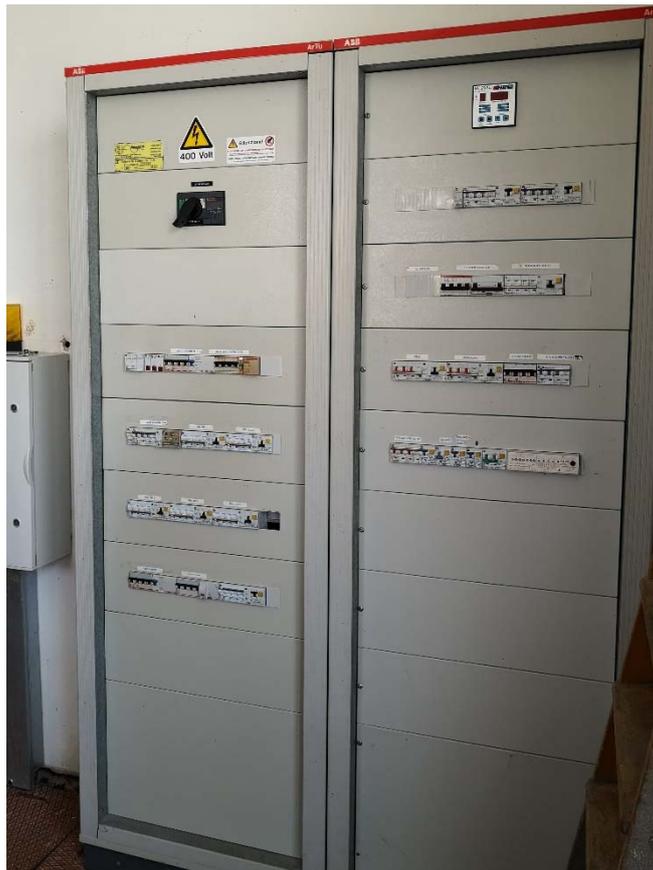
Foto n.37  
Quadro generale

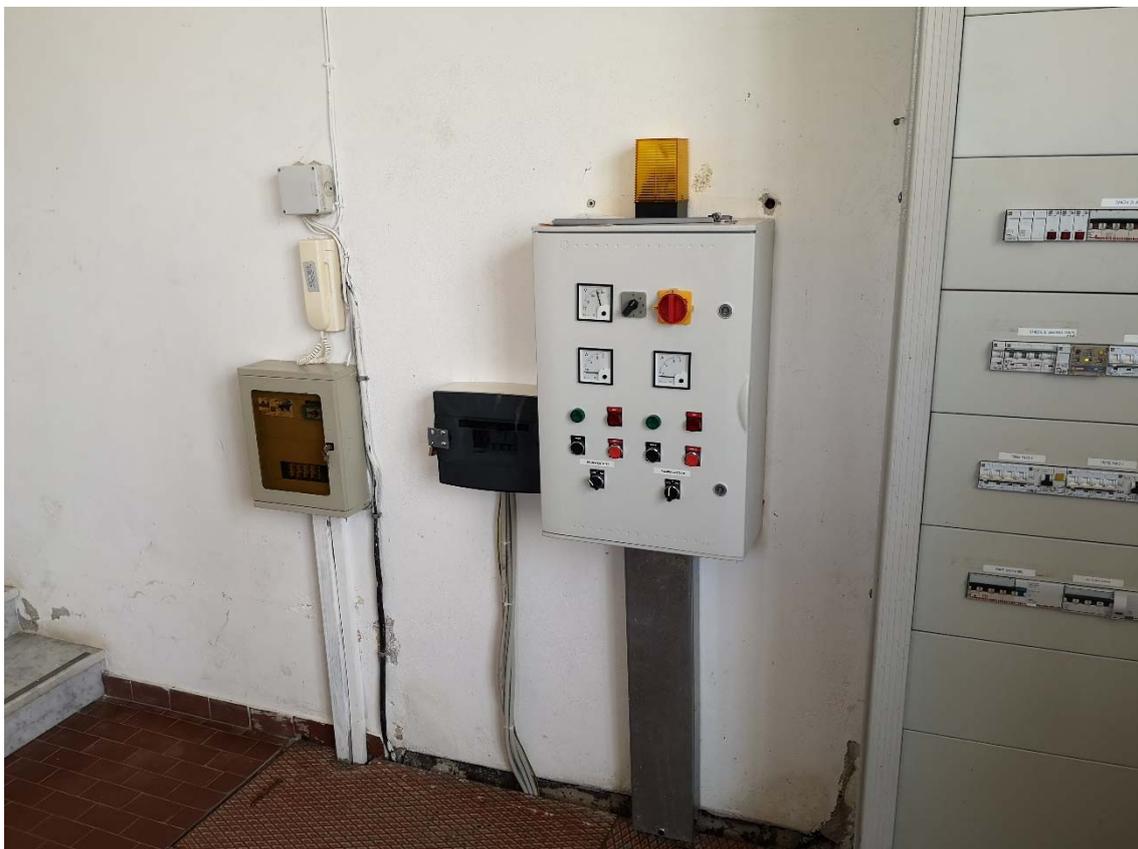
Foto n.38  
Quadro pompe

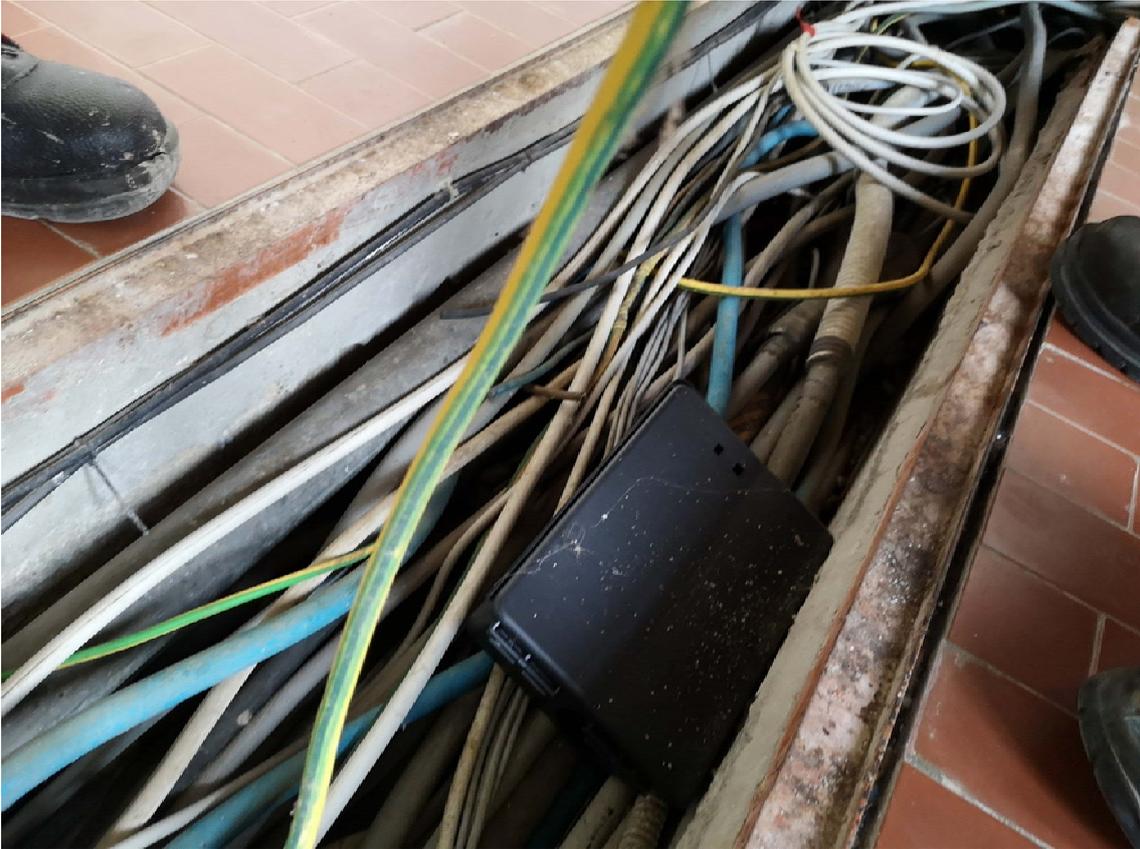
Foto n.39

Particolare cunicolo quadro generale

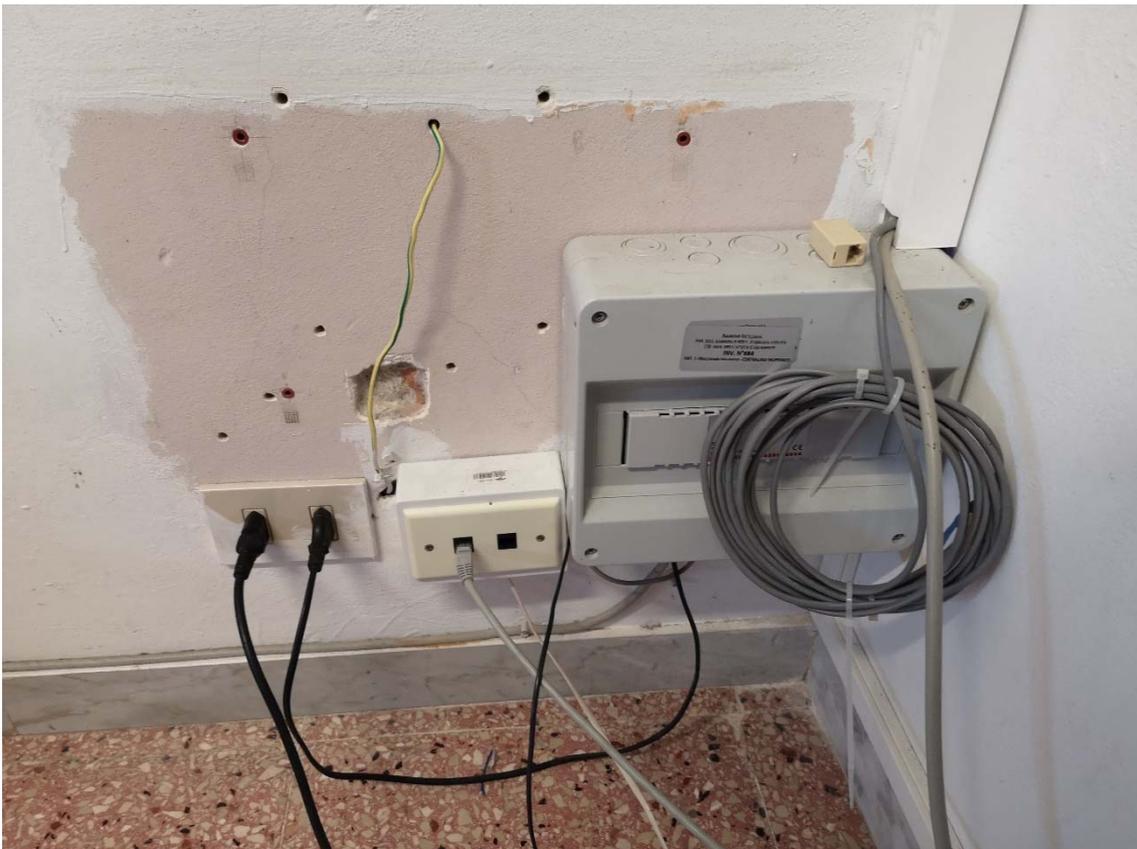
Foto n.41

Particolare alimentatore citofonico e dotazioni trasmissione dati
