Progetto esecutivo  
Adeguamento degli impianti elettrici a servizio  
delle infrastrutture gestite dal DRAR.  
Lotto 2: Dighe Olivo, Sciaguana, Nicoletti,  
Ponte Barca e Santa Rosalia  
CUP: G98H18000100001 – CIG: 78632184C4

Stato di fatto

Relazione tecnico descrittiva e  
documentazione fotografica

# Diga Sciaguana

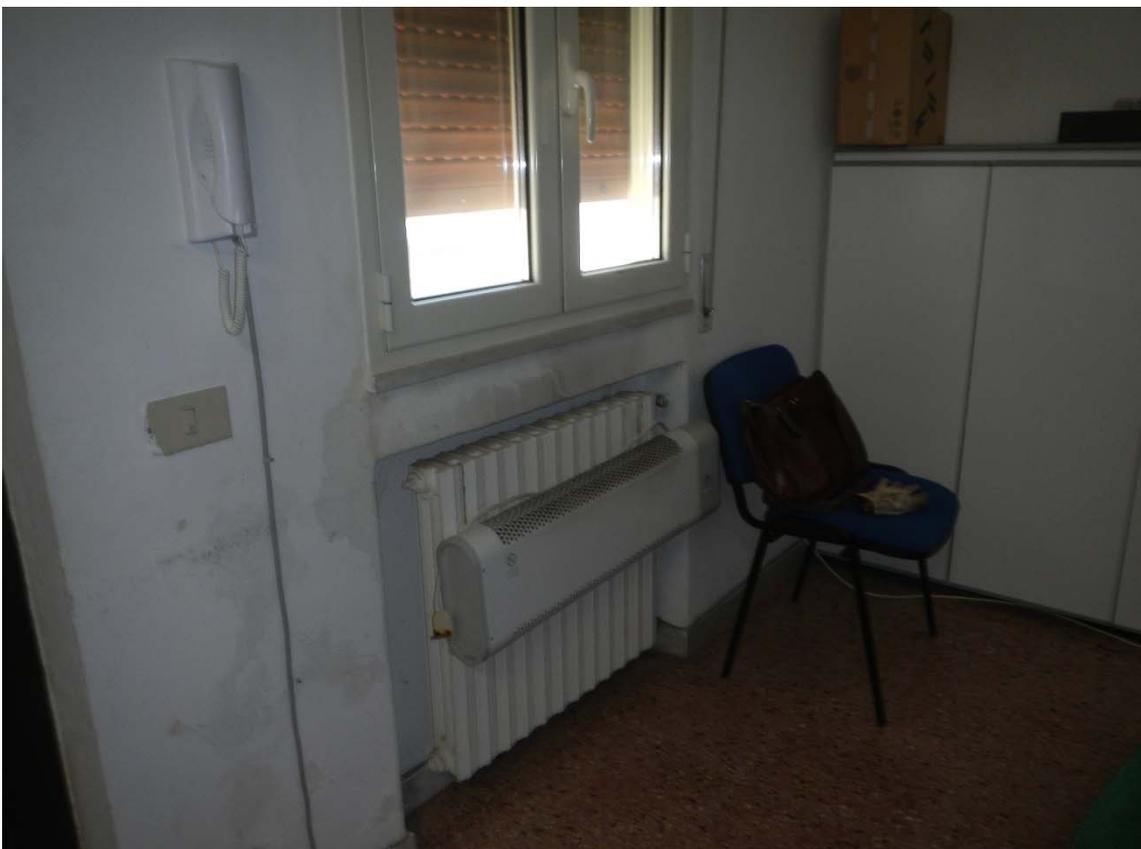
Foto n.44

Piastra elettrica

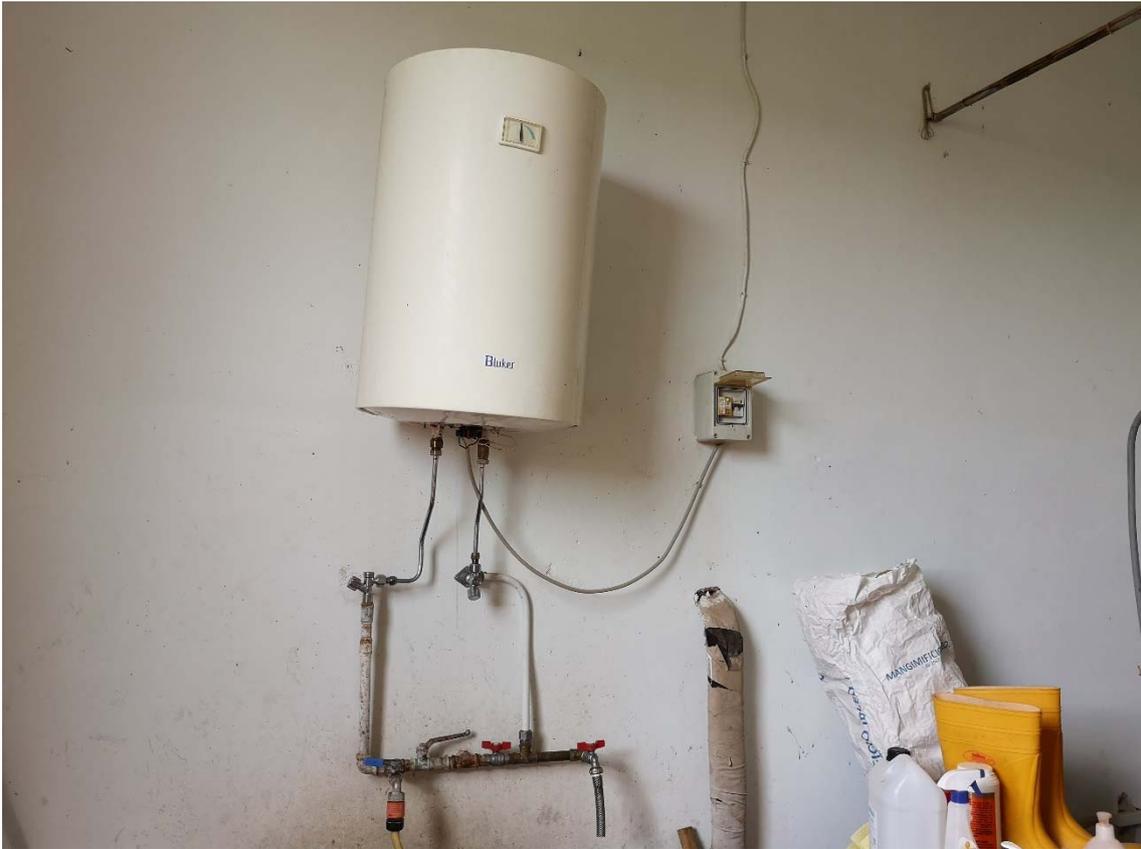
Foto n.45  
Scaldabagno magazzino

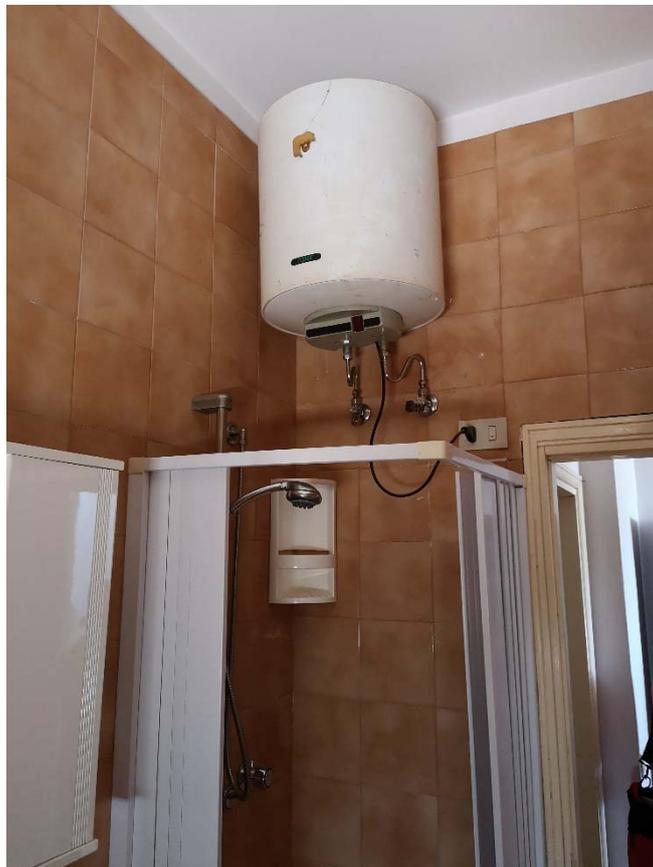
Foto n.46  
Scaldabagno alloggi

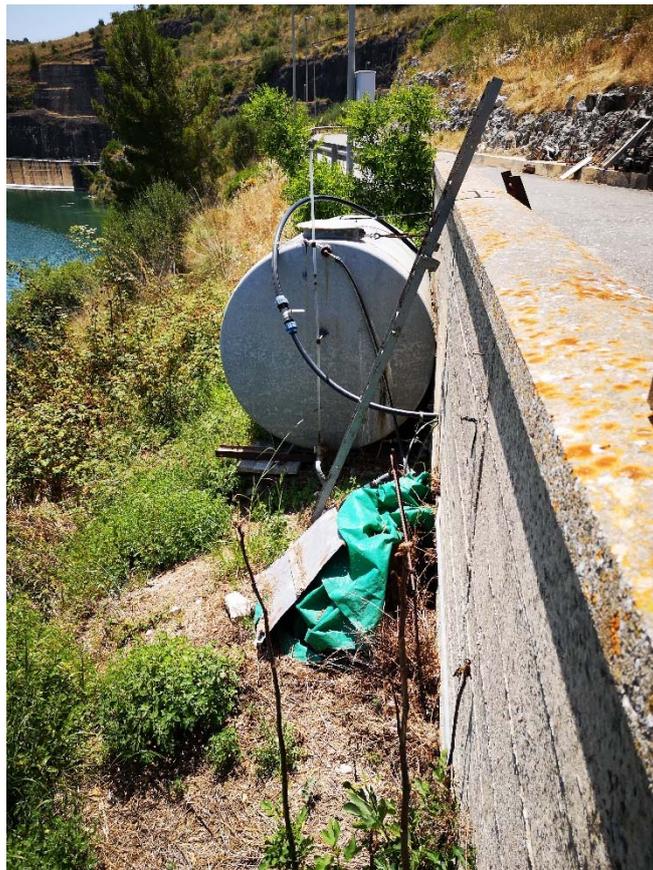
Foto n.47

Autoclave

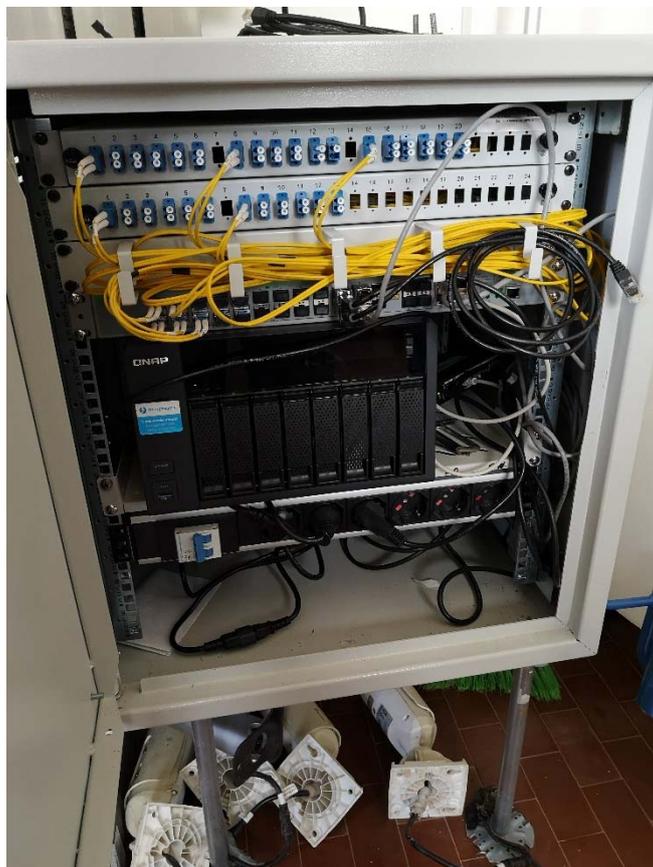
Foto n.48

Rack videosorveglianza

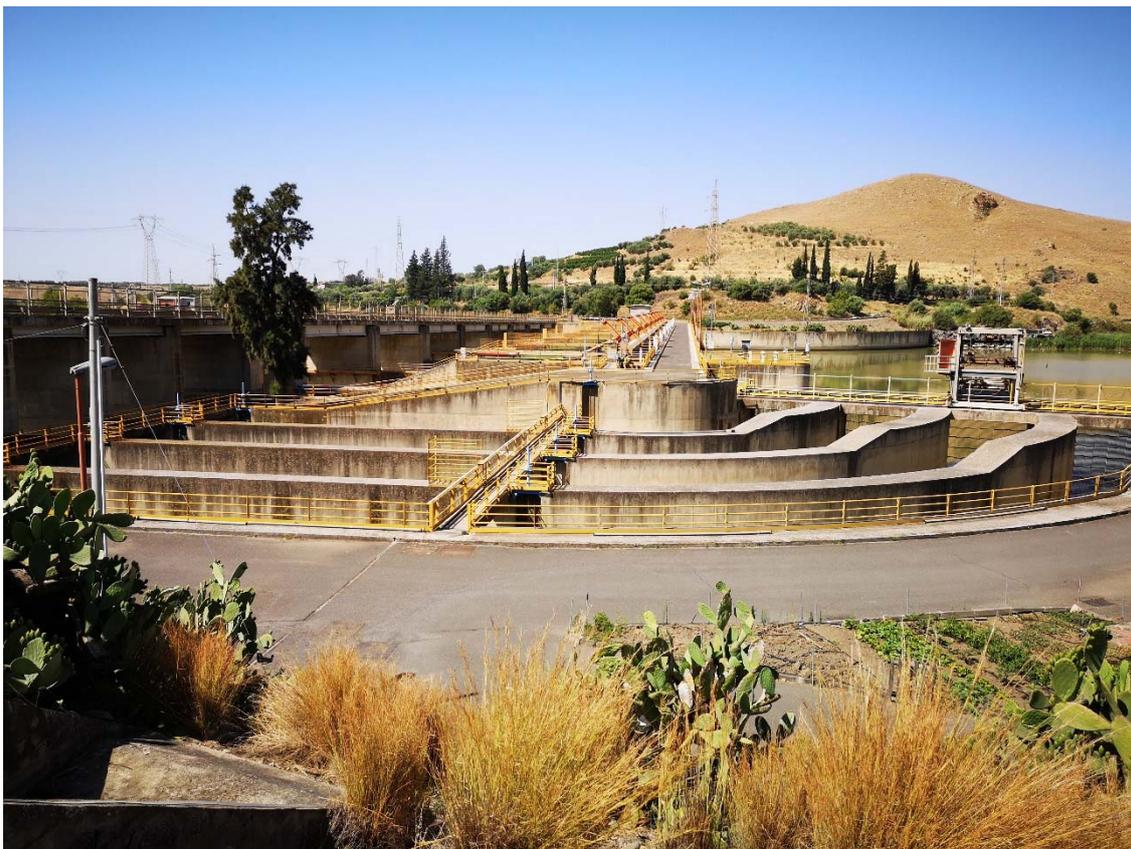
Foto n.1  
Panoramica paratoie

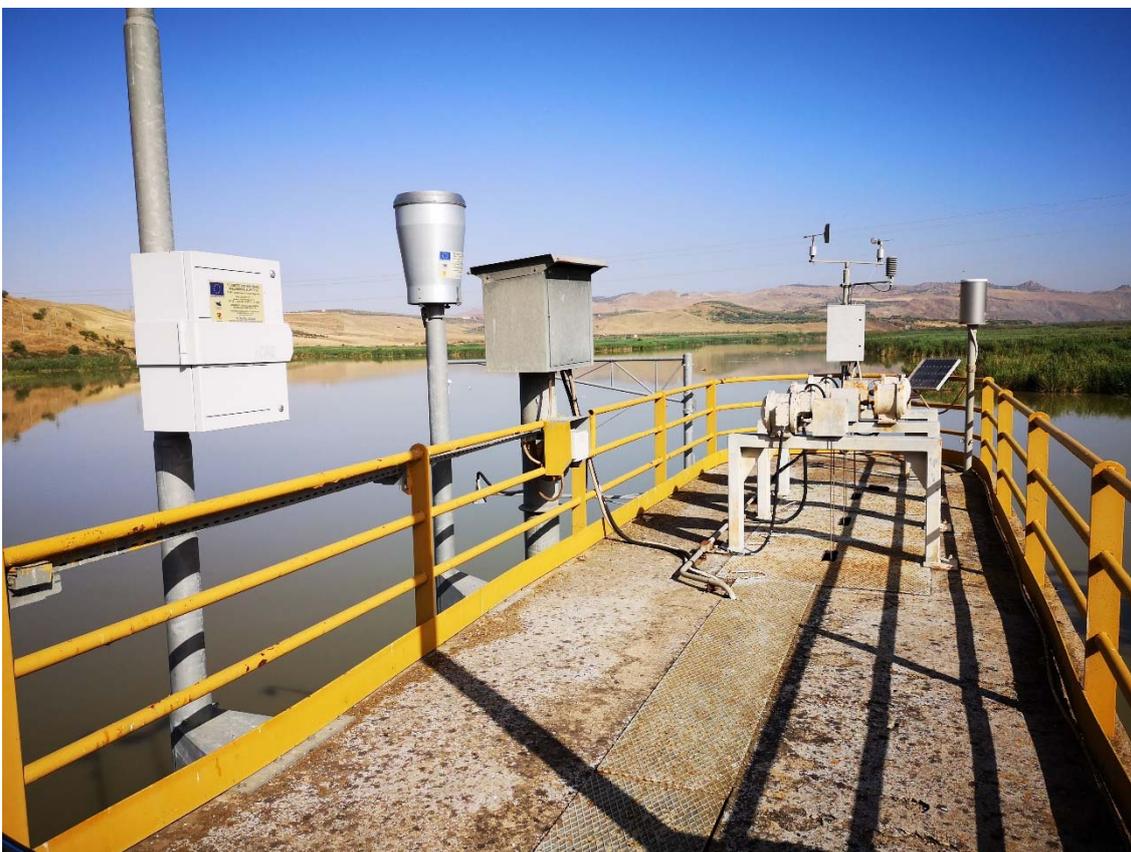
Foto n.2  
Strumentazione di misura

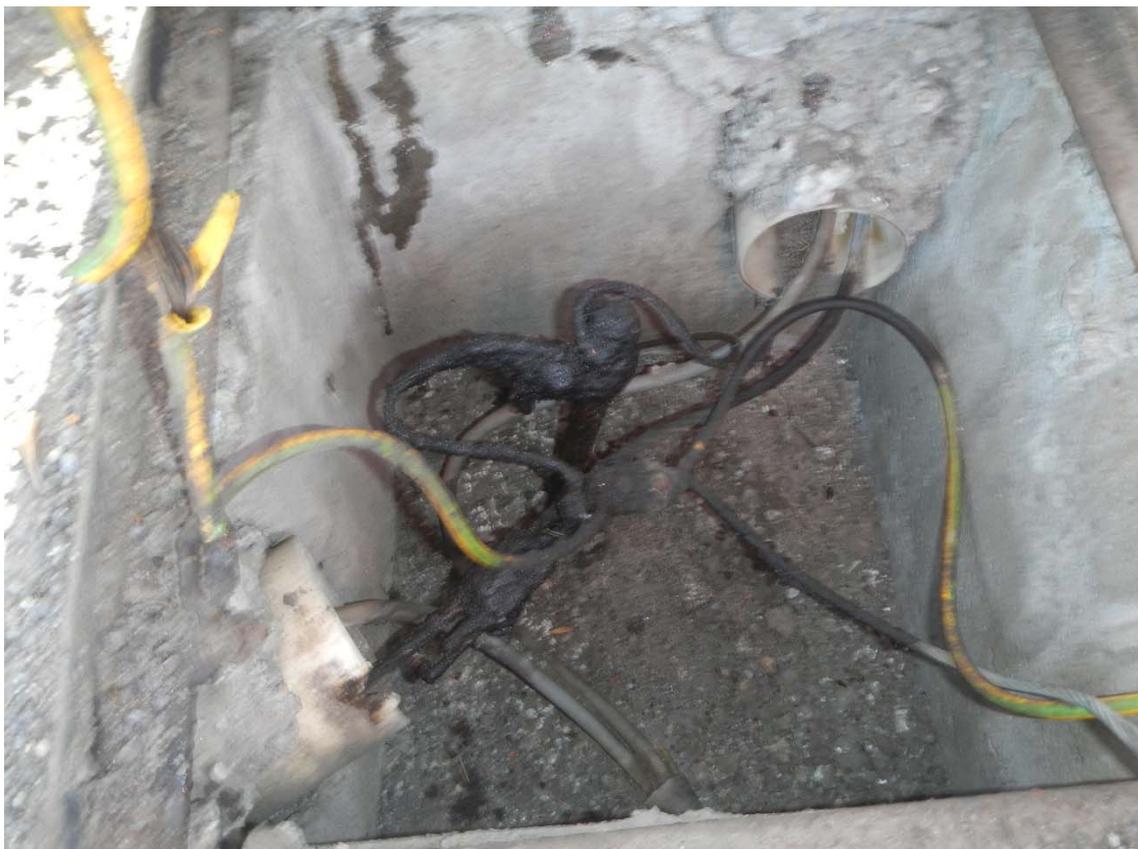
Foto n.3

Particolare pozzetto impianto di terra

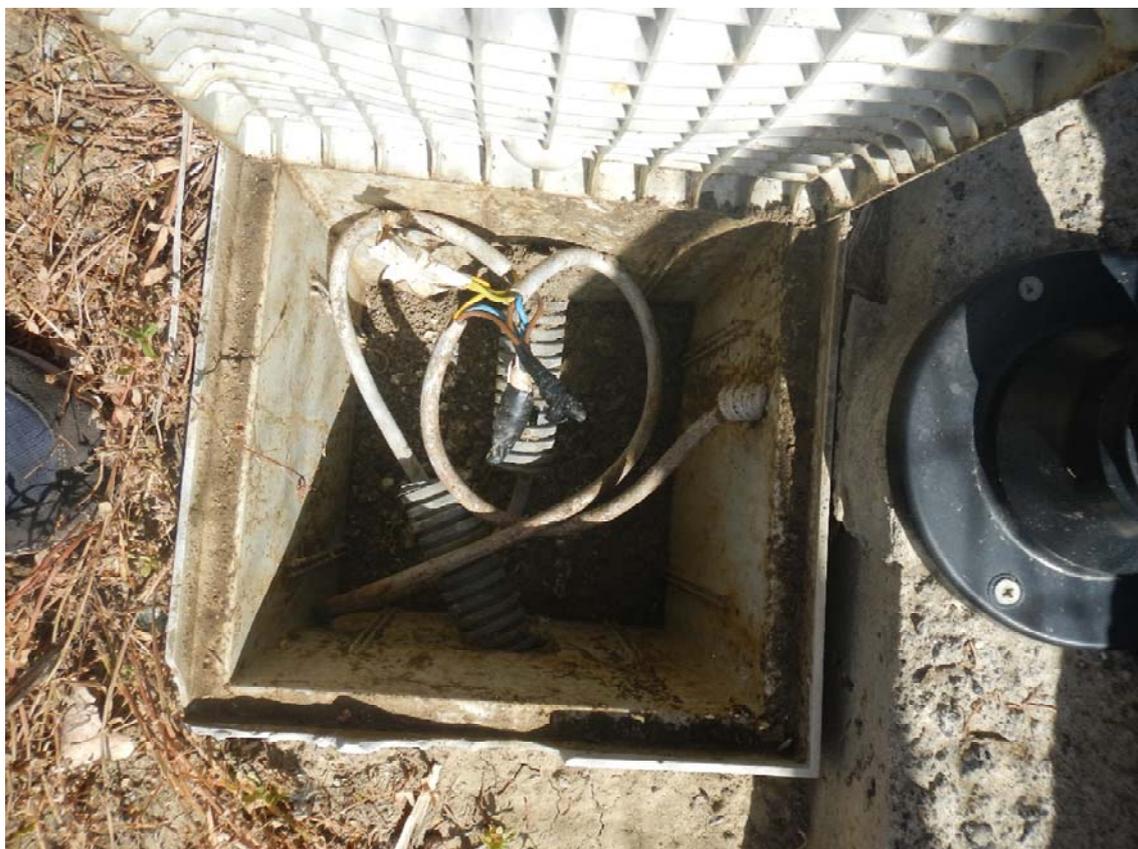
Foto n.4

Particolare pozzetto illuminazione esterna

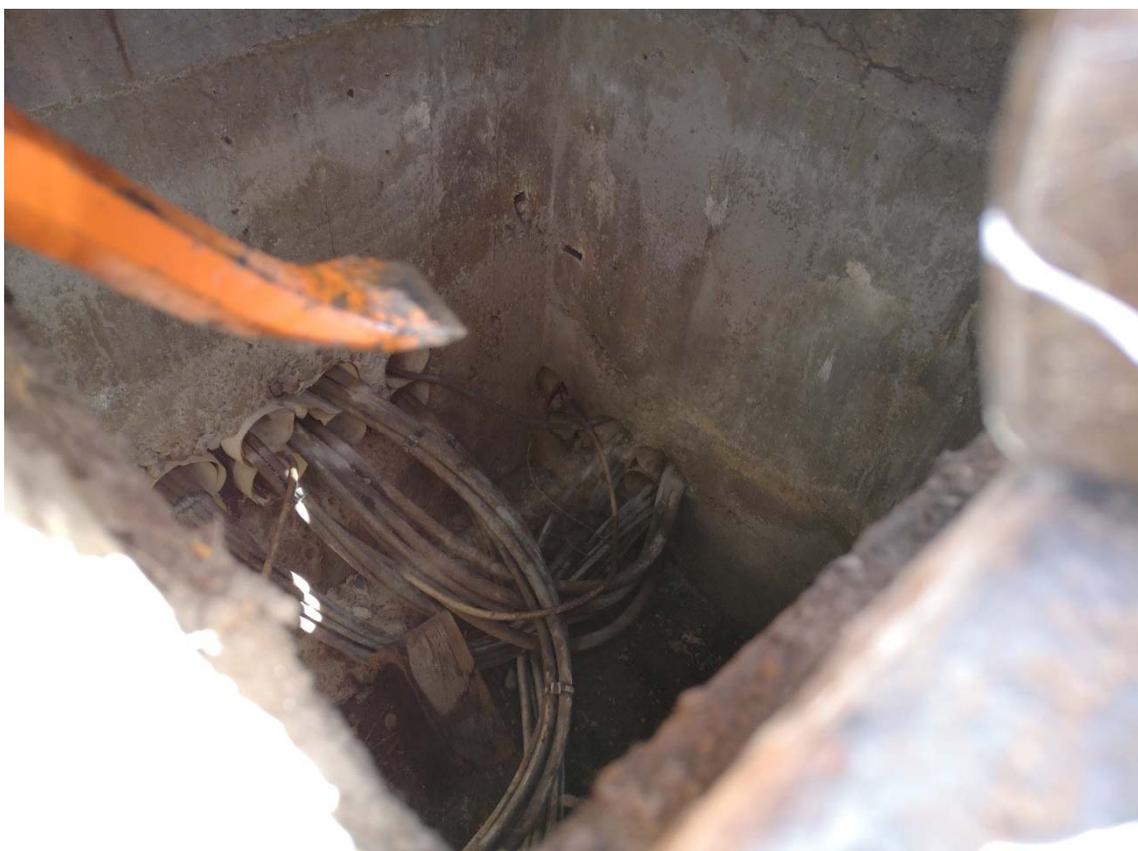
Foto n.6

Particolare pozzetto di distribuzione principale

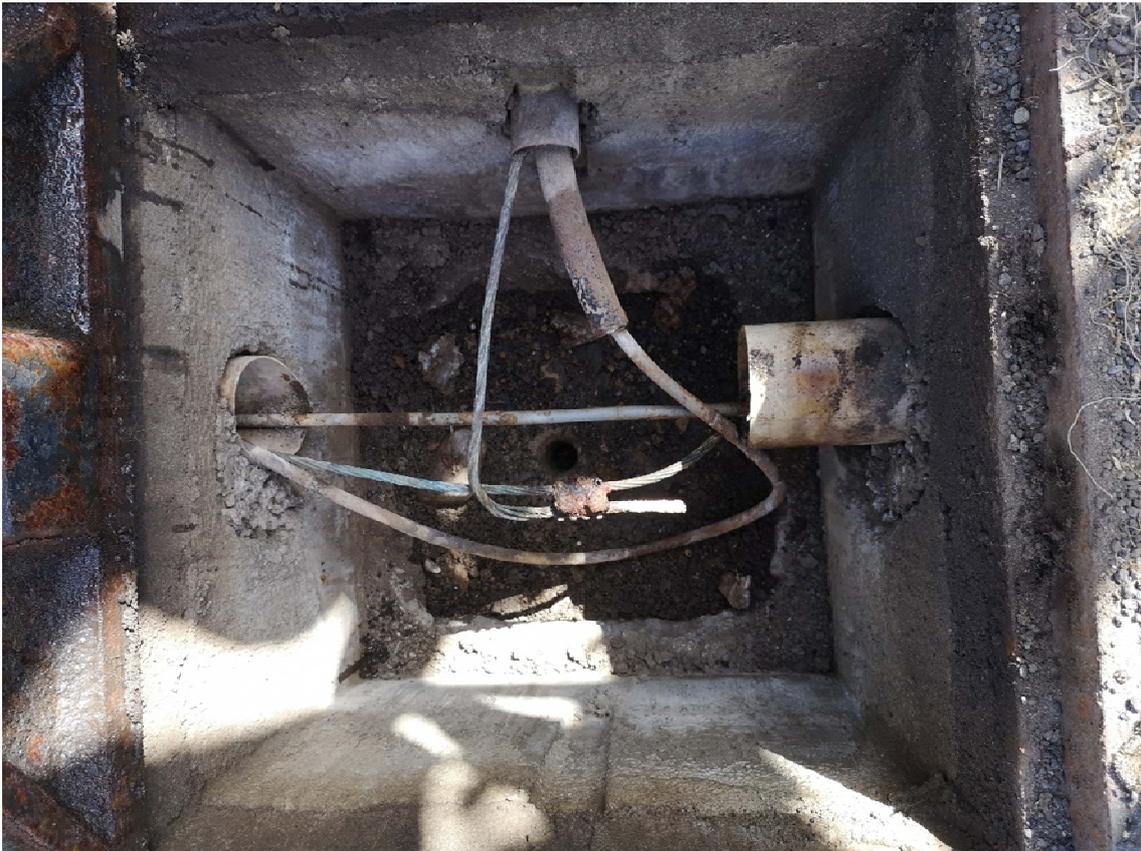
Foto n.7  
Particolare pozzetto di distribuzione principale

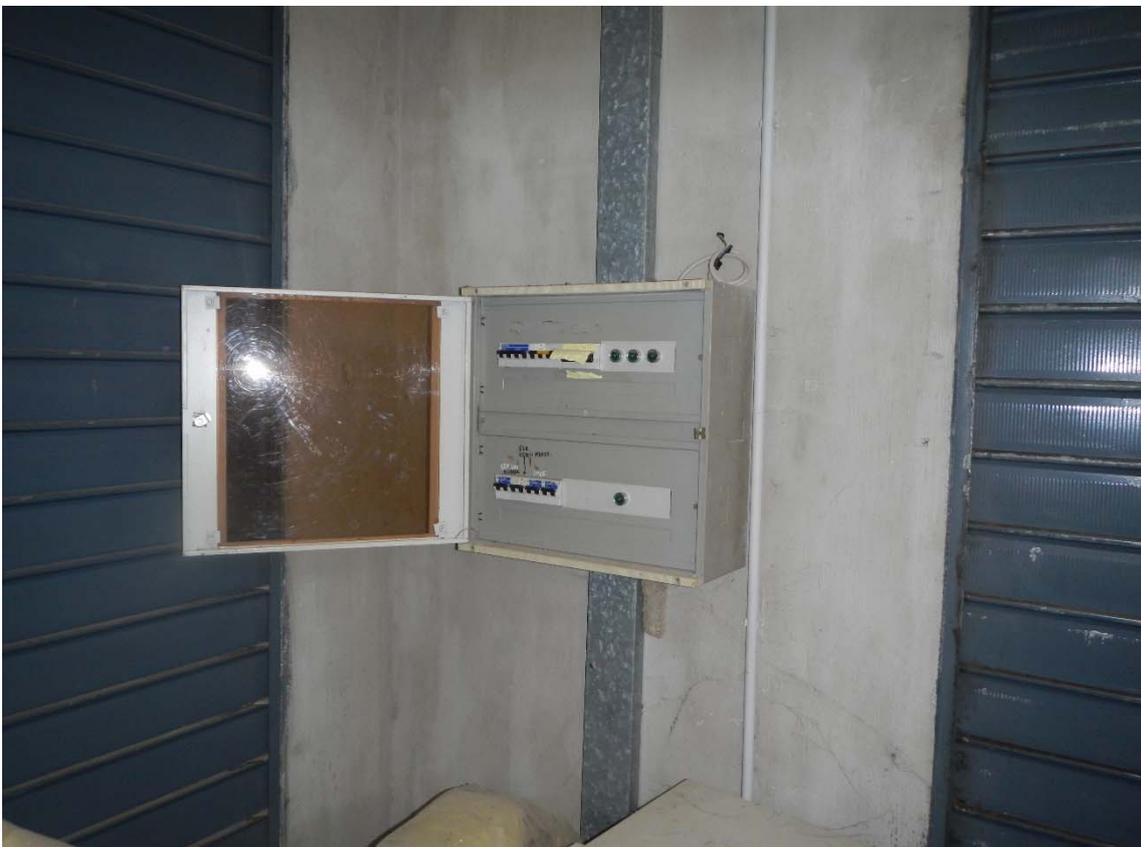
Foto n.8  
Quadro magazzino

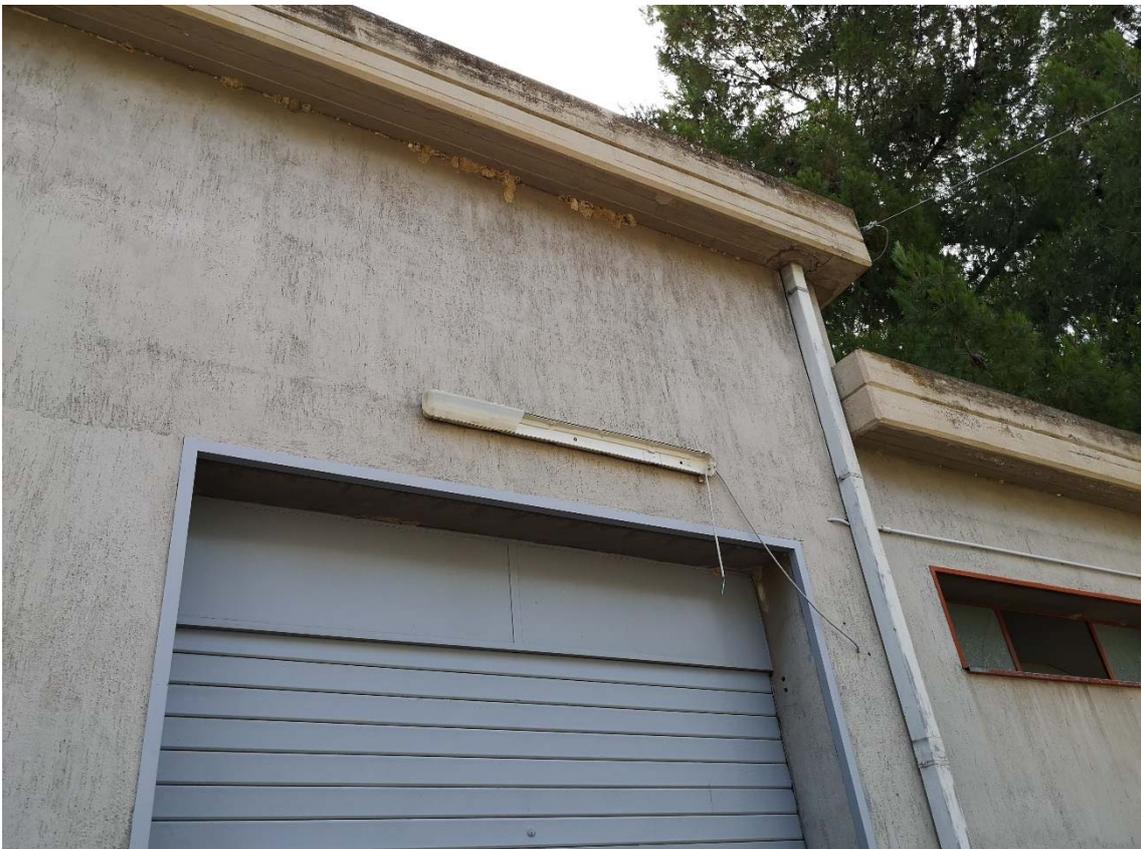
Foto n.11  
Fronte cabina elettrica

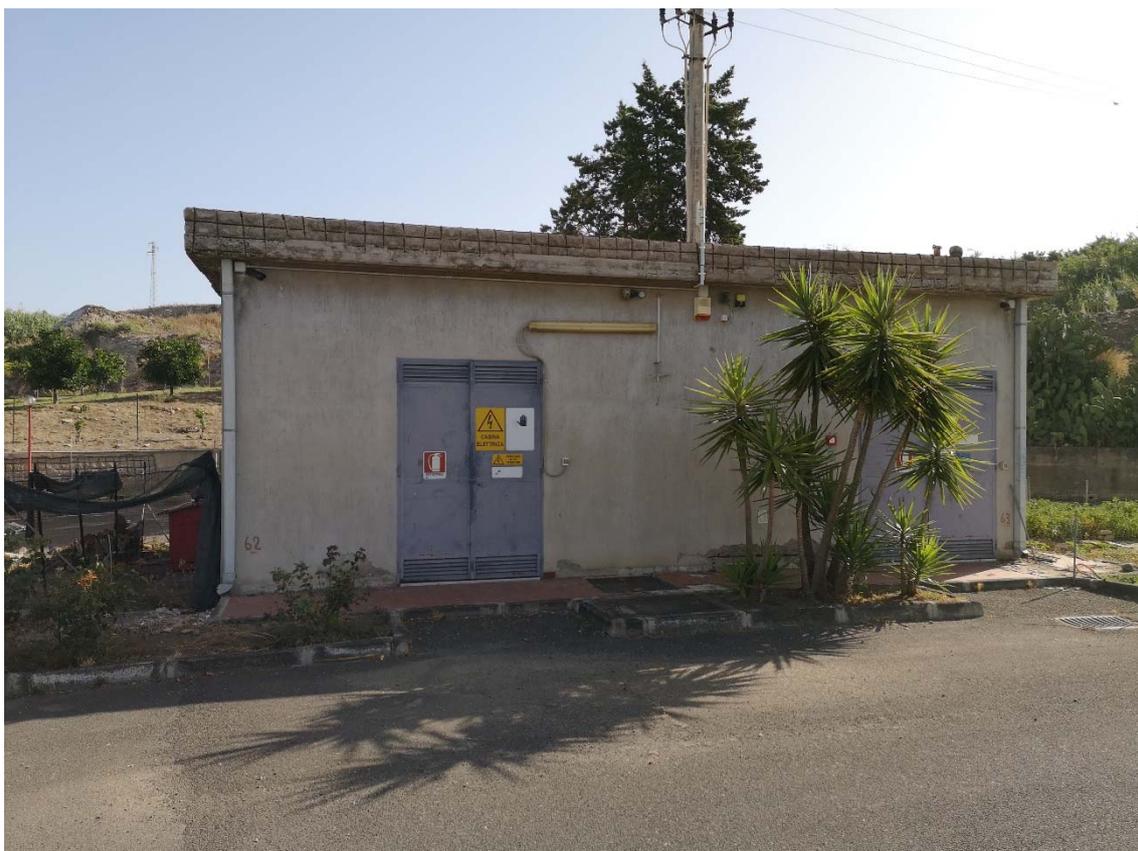
Foto n.12  
Retro cabina elettrica e punto di consegna

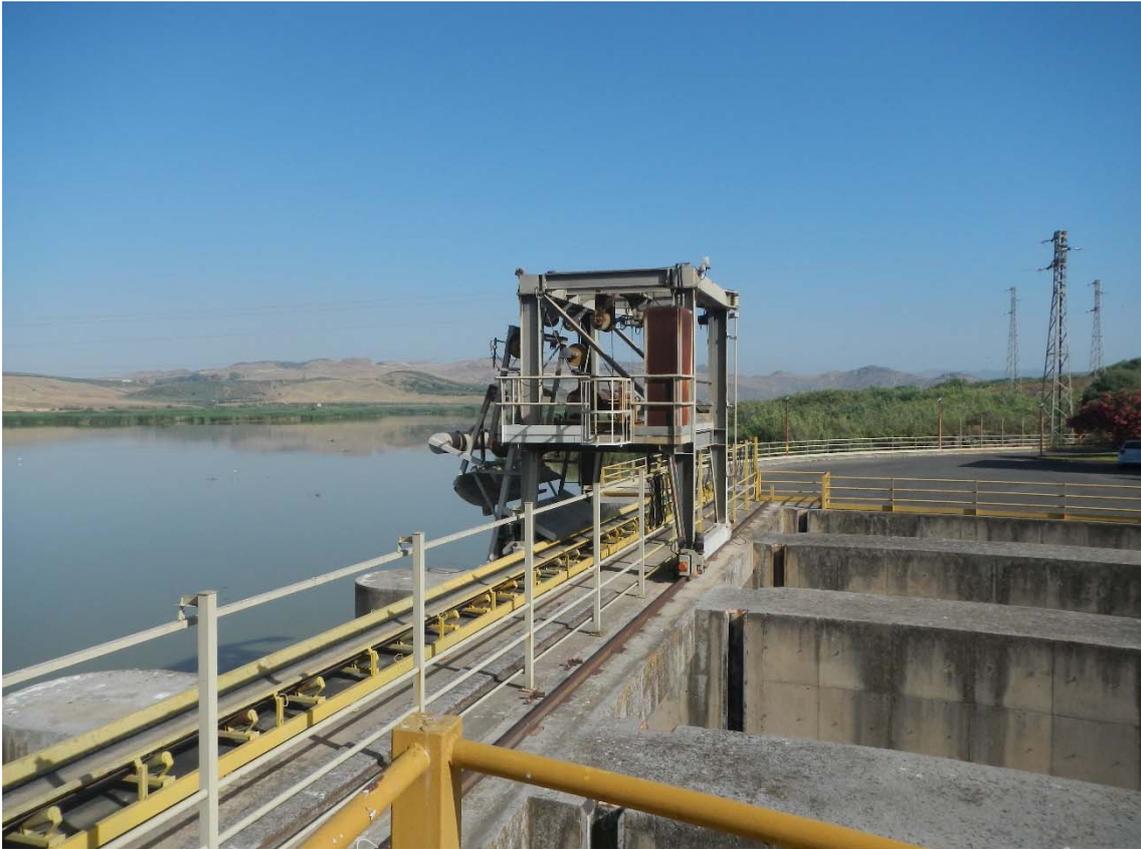
Foto n.22  
Quadro di comando paratoia tipo

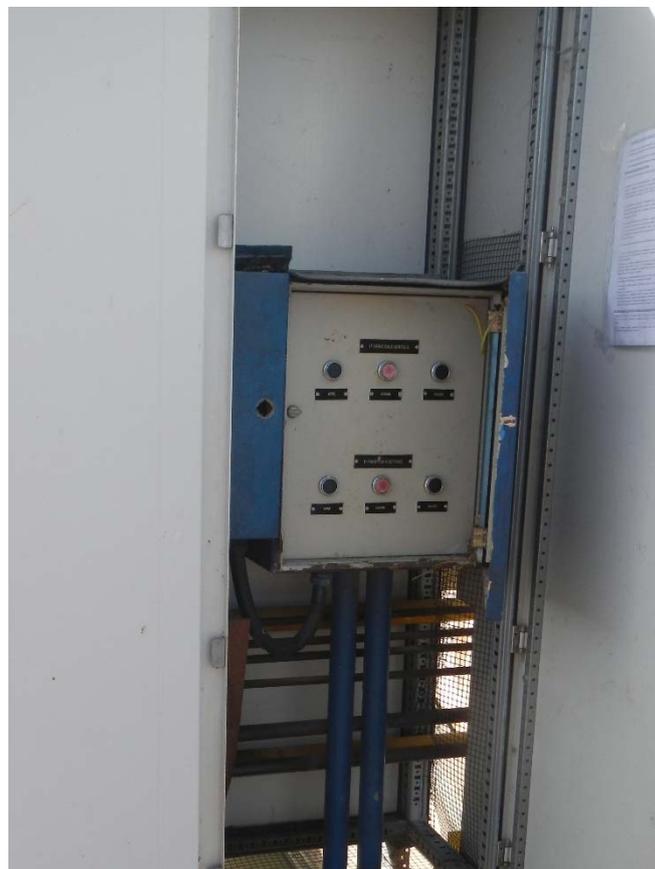
Foto n.23

Impianto oleodinamico comando paratoie 1-4

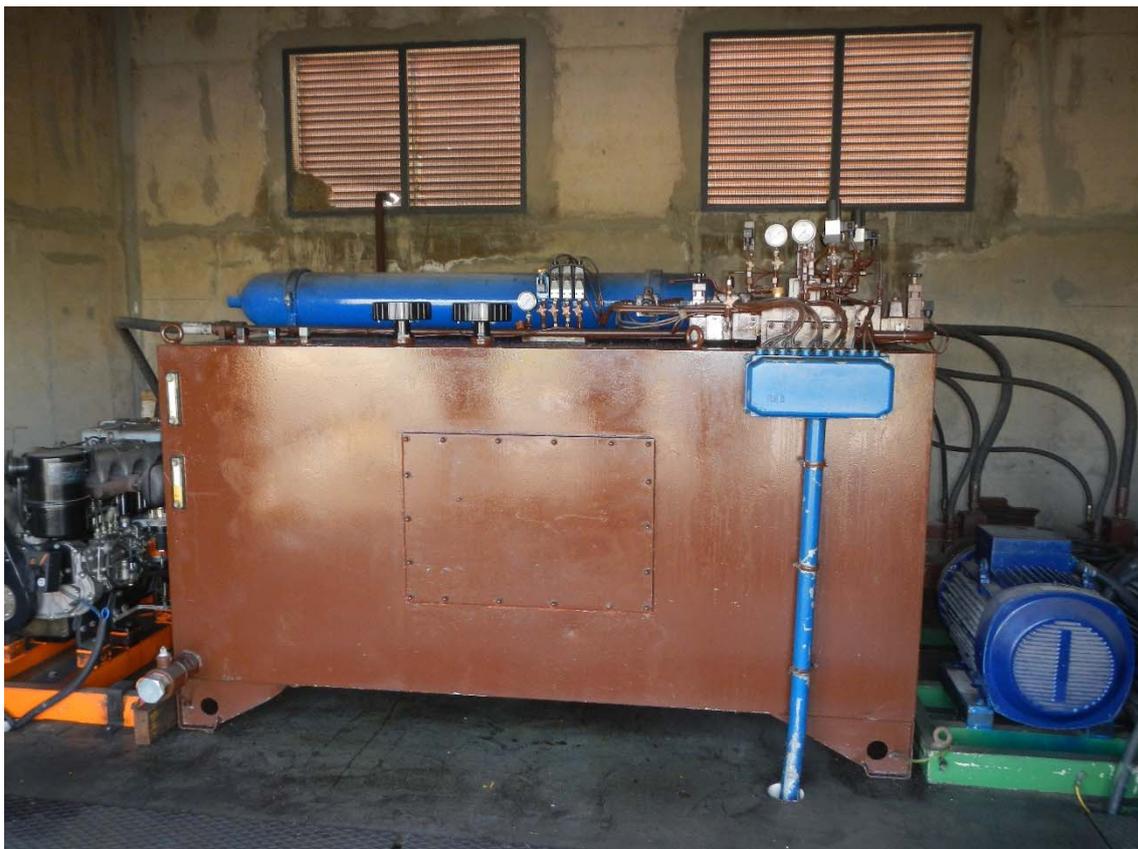
Foto n.24

Impianto oleodinamico comando paratoie 1-4

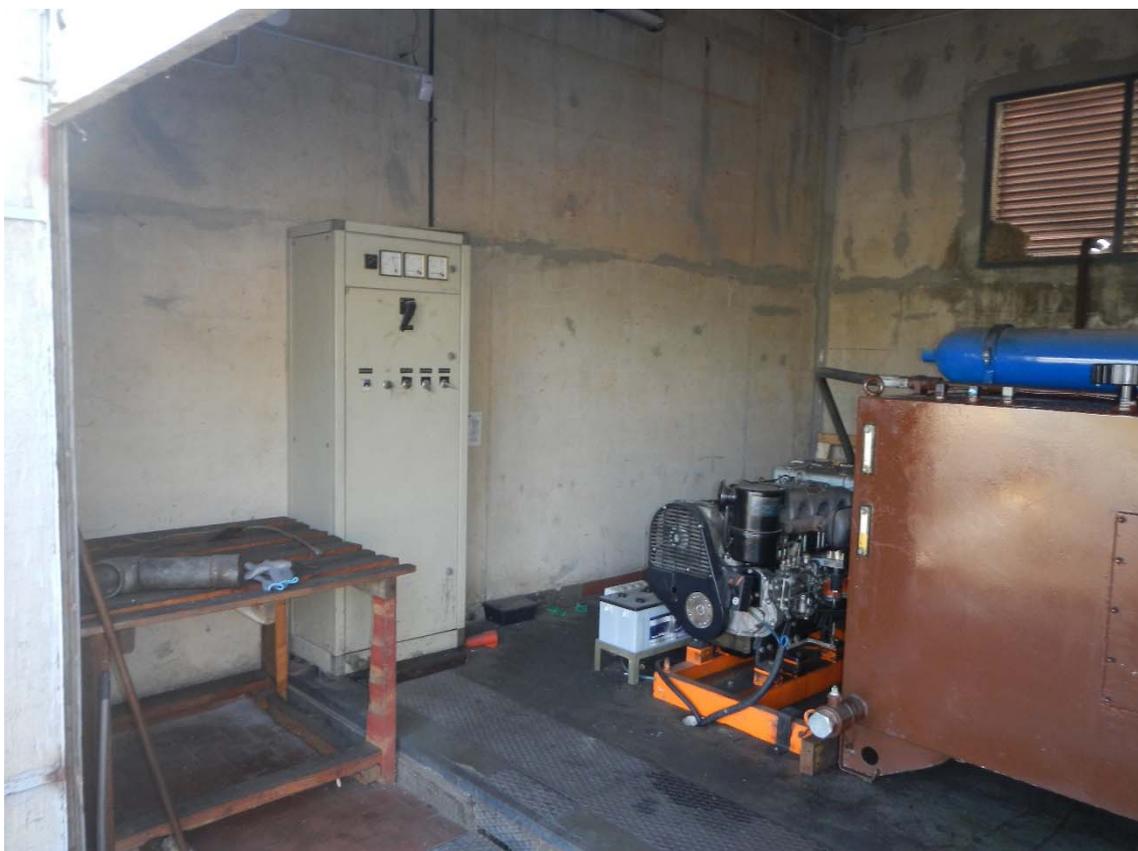
Foto n.25

Gruppo elettrogeno a servizio dell'impianto oleodinamico comando paratoie 1-4

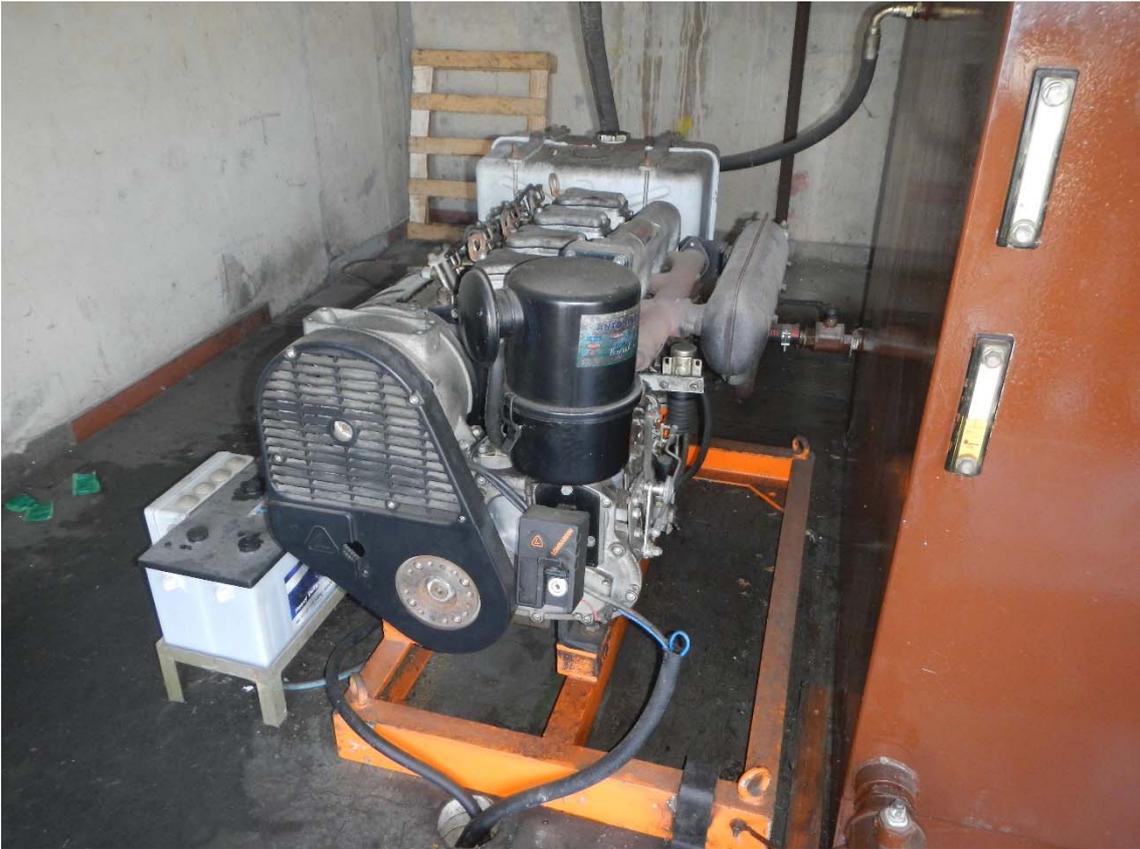
Foto n.26

Motorizzazione valvole

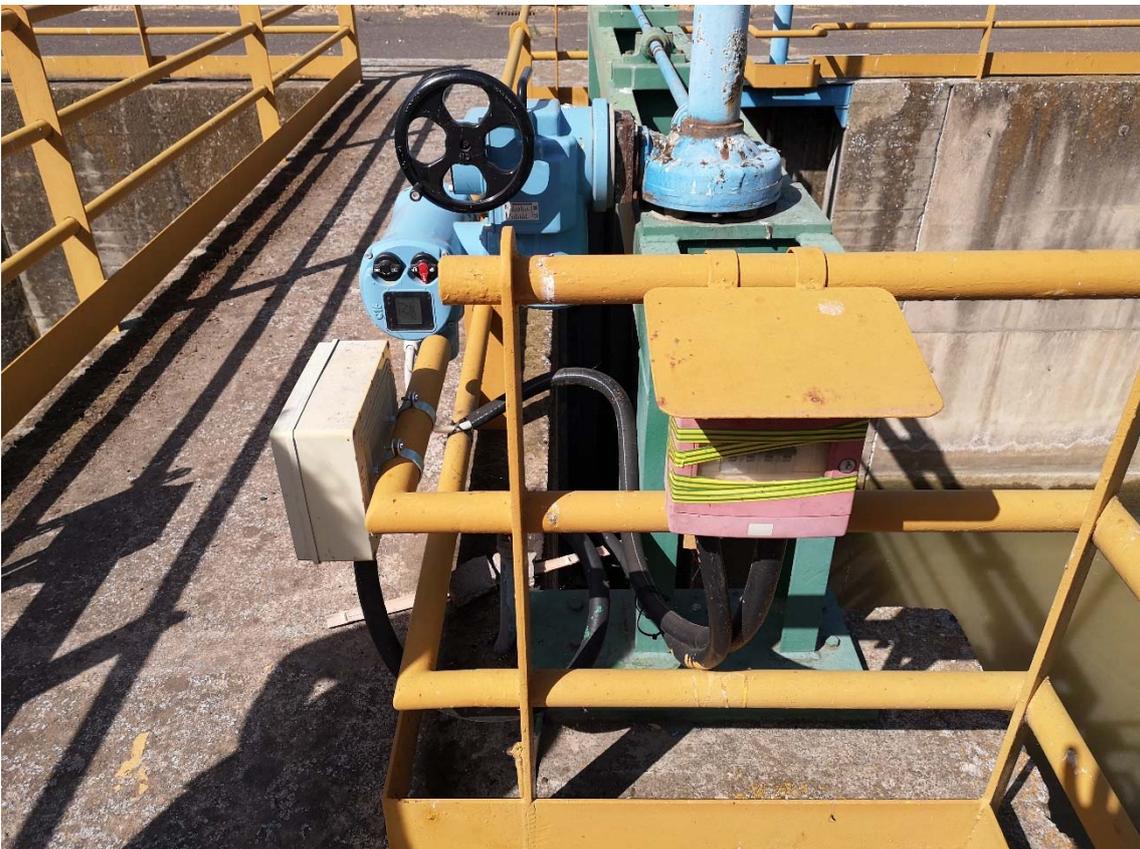
Foto n.27

Particolare sezionatore locale motorizzazione valvole

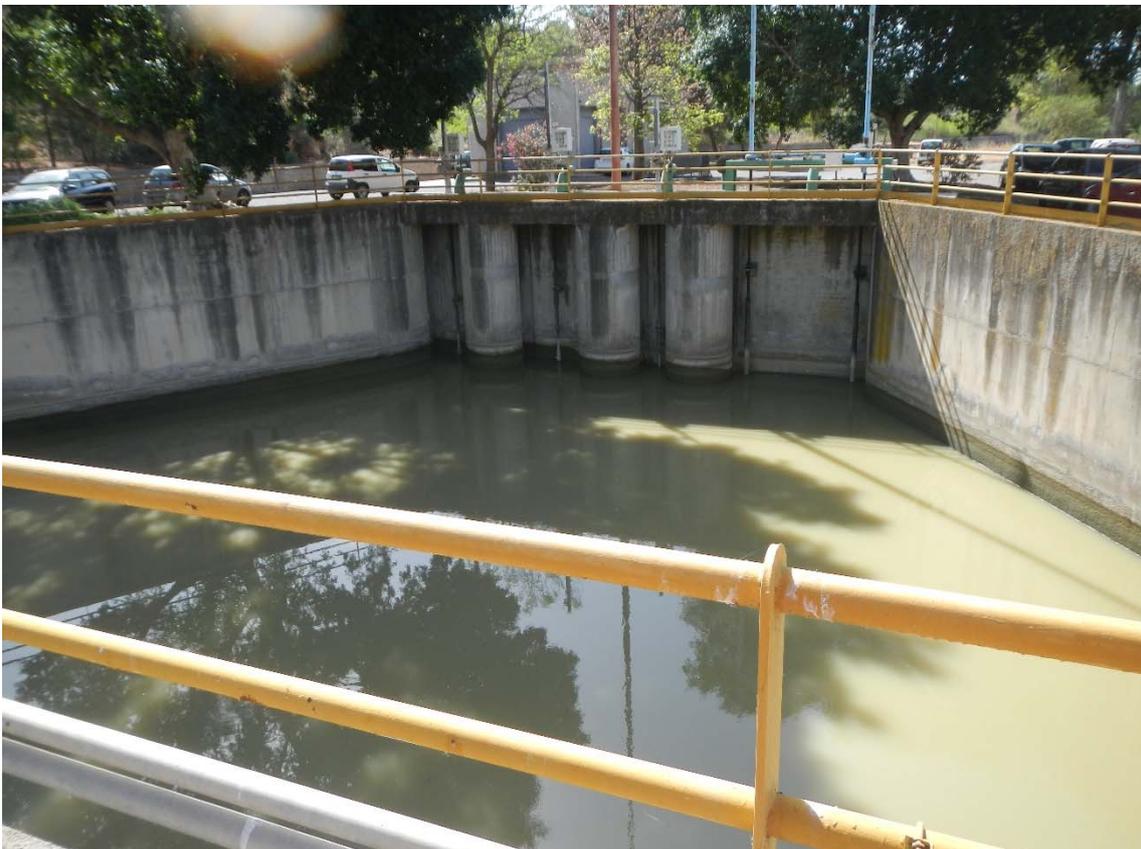
Foto n.29

Paratoie di disconnessione per Lentini

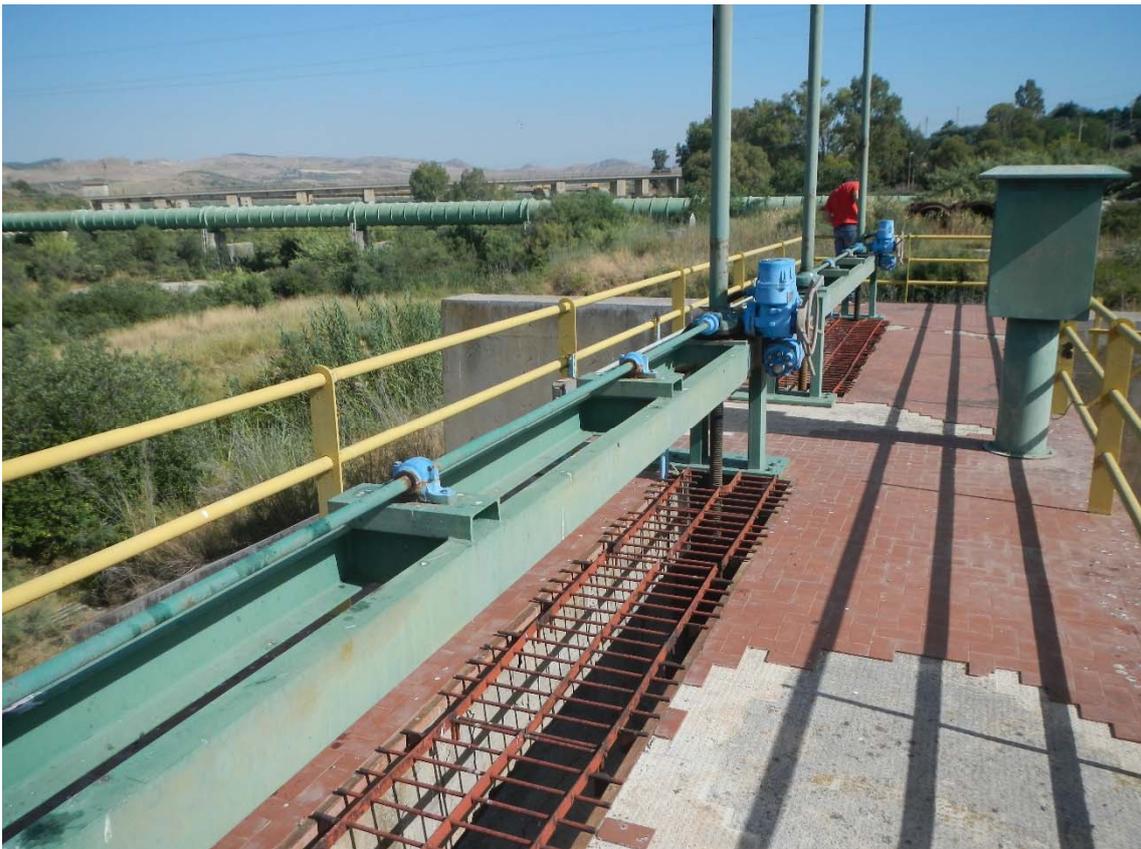
Foto n.30

Quadri pozzi di manovra valvole

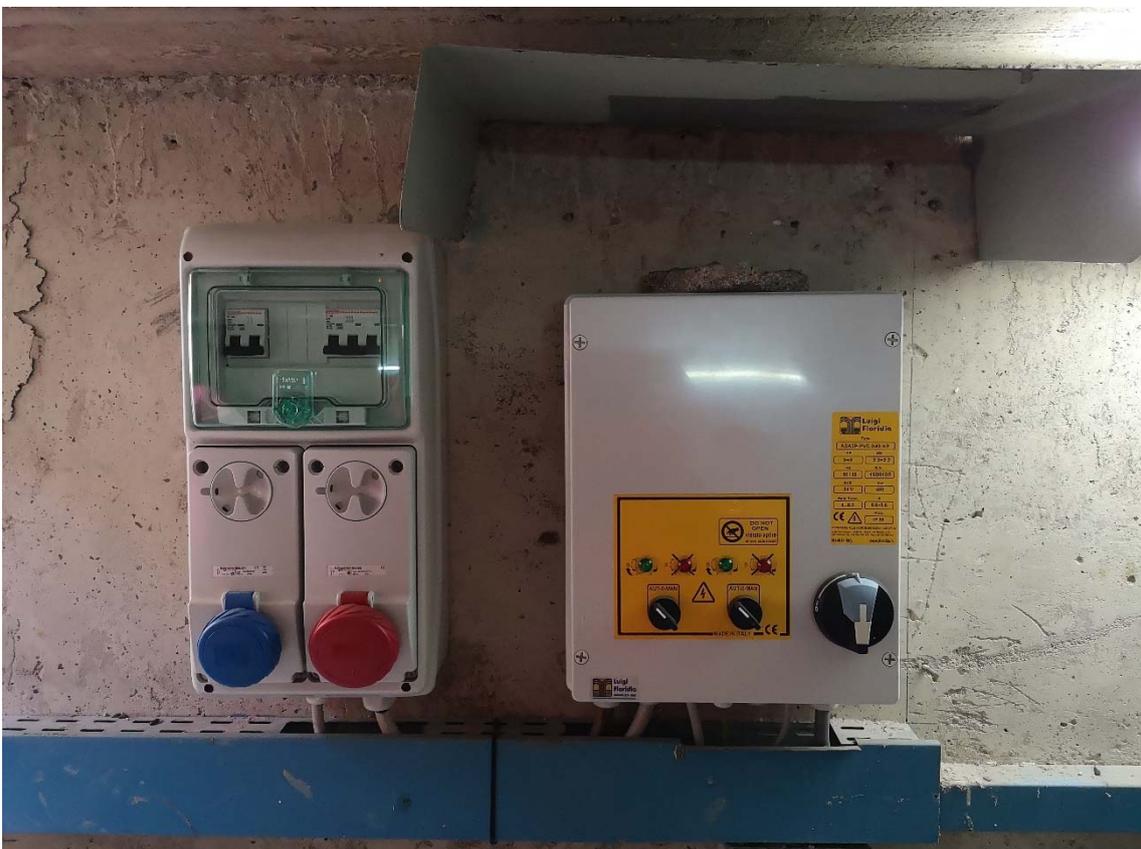
Foto n.31

Quadro pozzi di manovra valvole

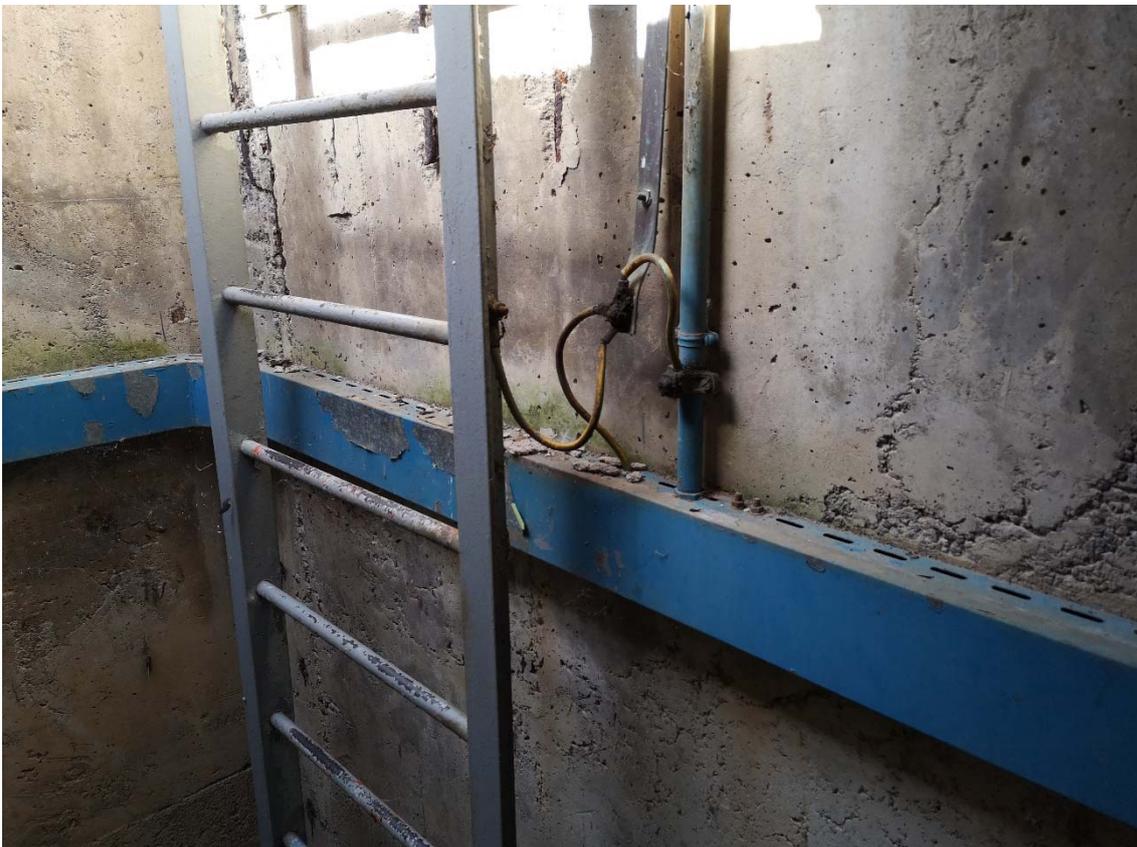
Foto n.33

Impianto di manovra valvole

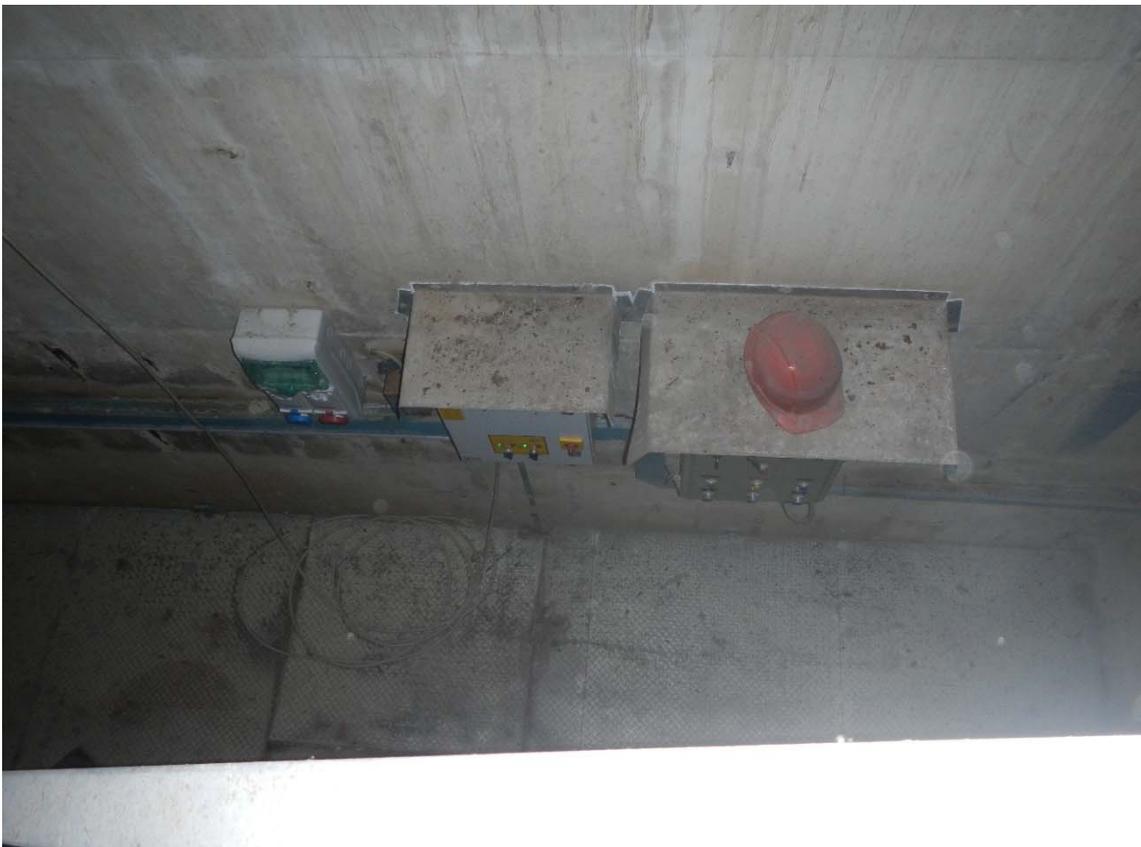
Foto n.35  
Impianto di manovra valvole
