Progetto esecutivo  
Adeguamento degli impianti elettrici a servizio  
delle infrastrutture gestite dal DRAR.  
Lotto 2: Dighe Olivo, Sciaguana, Nicoletti,  
Ponte Barca e Santa Rosalia  
CUP: G98H18000100001 – CIG: 78632184C4

Stato di fatto

Relazione tecnico descrittiva e  
documentazione fotografica

# Diga Sciaguana

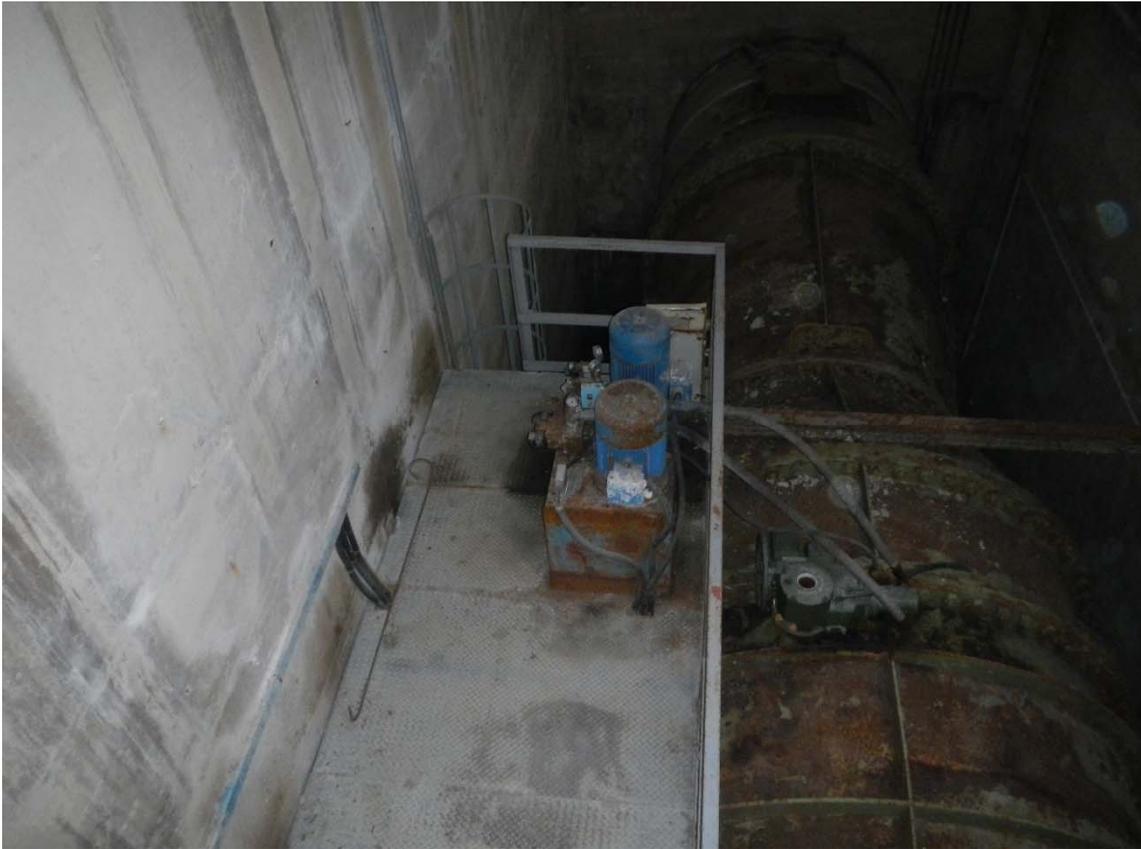
Foto n.36  
Particolare solaio pozzo di manovra valvole

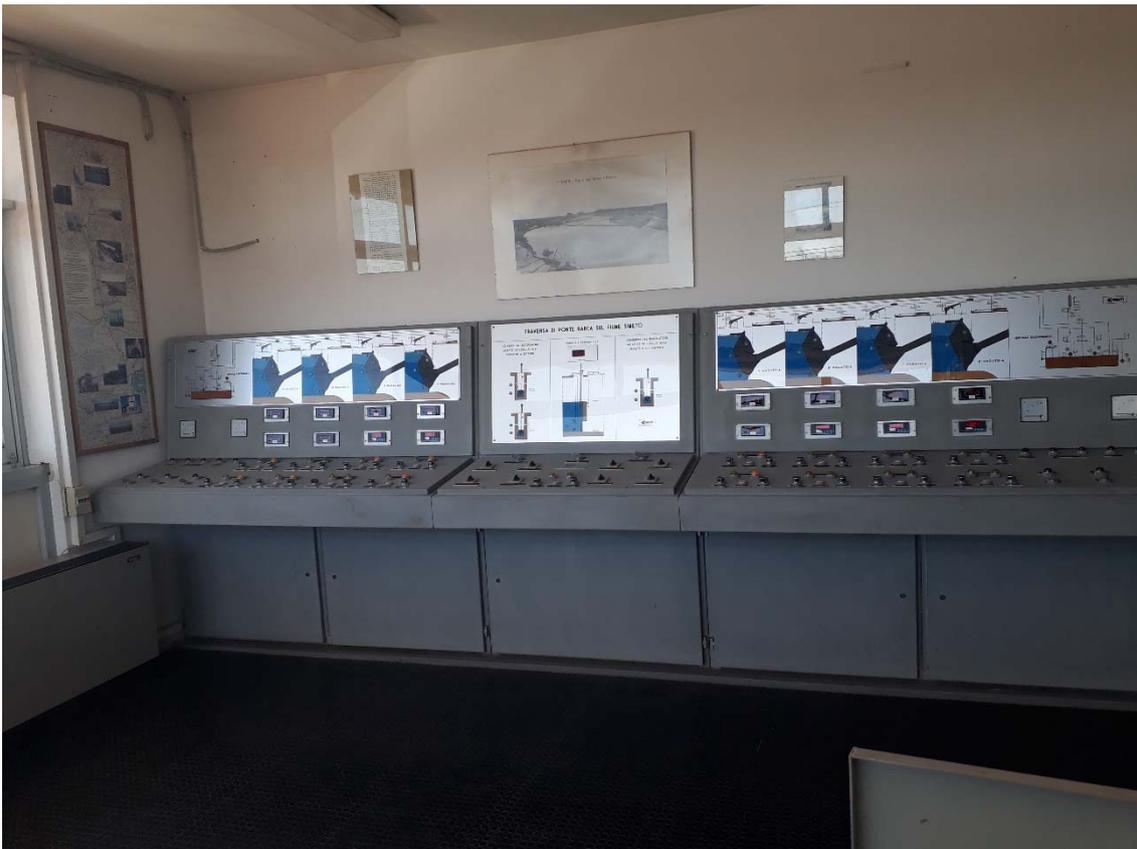
Foto n.38  
Quadro sinottico traversa

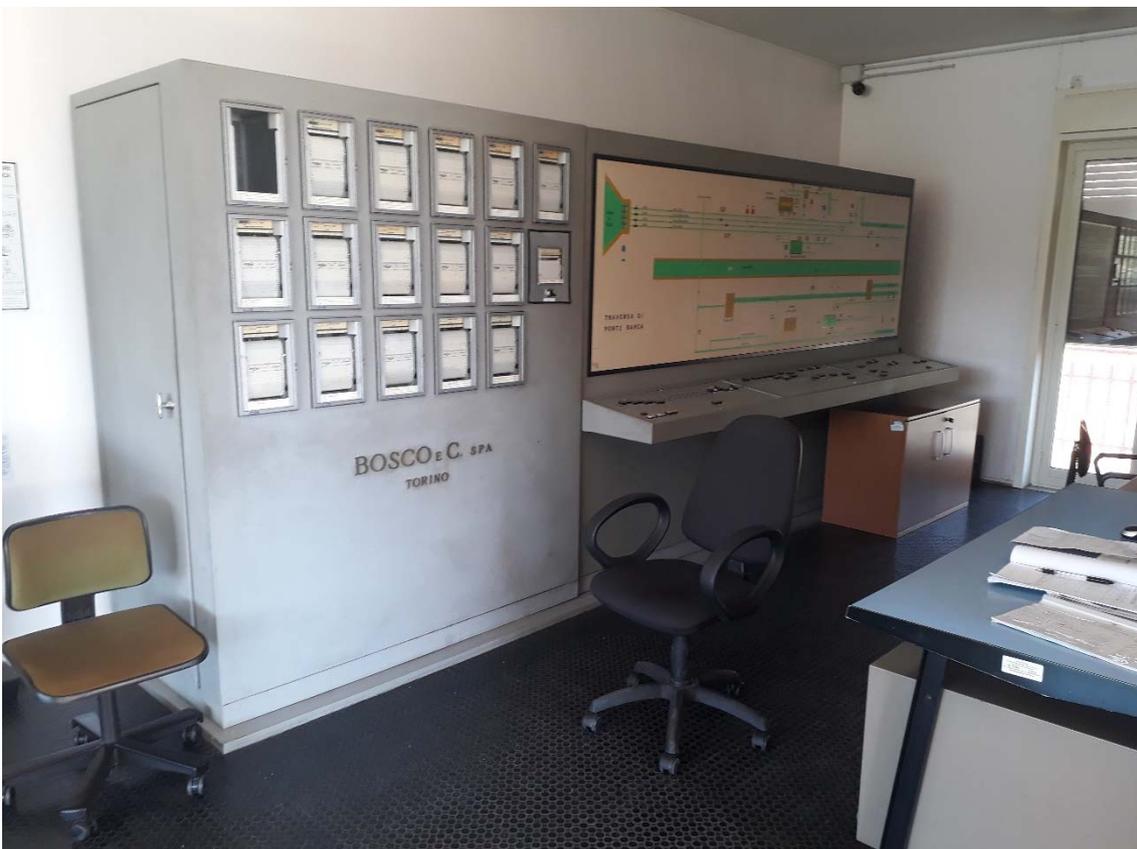
Foto n.39  
Quadro generale

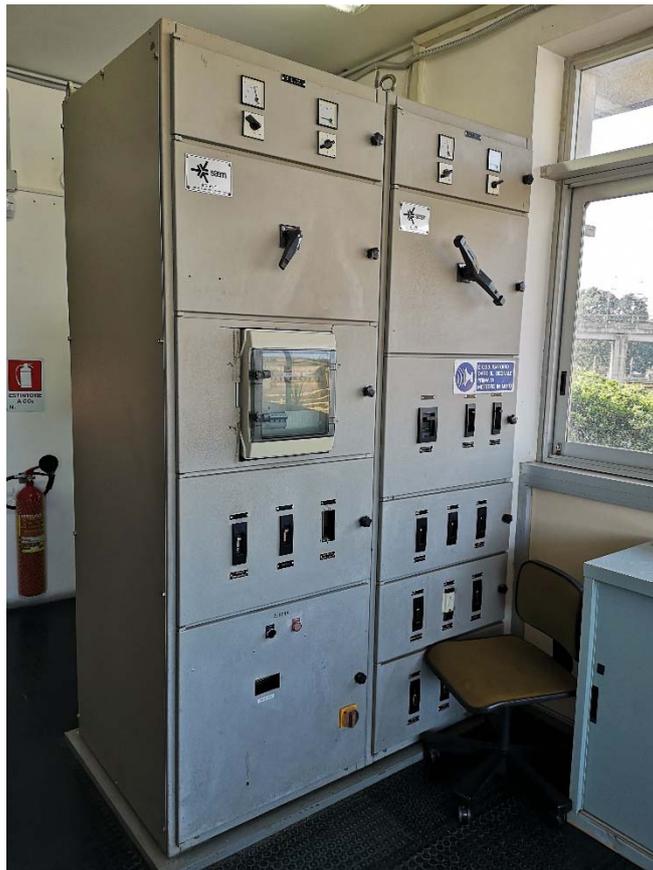
Foto n.40  
Particolare quadro generale

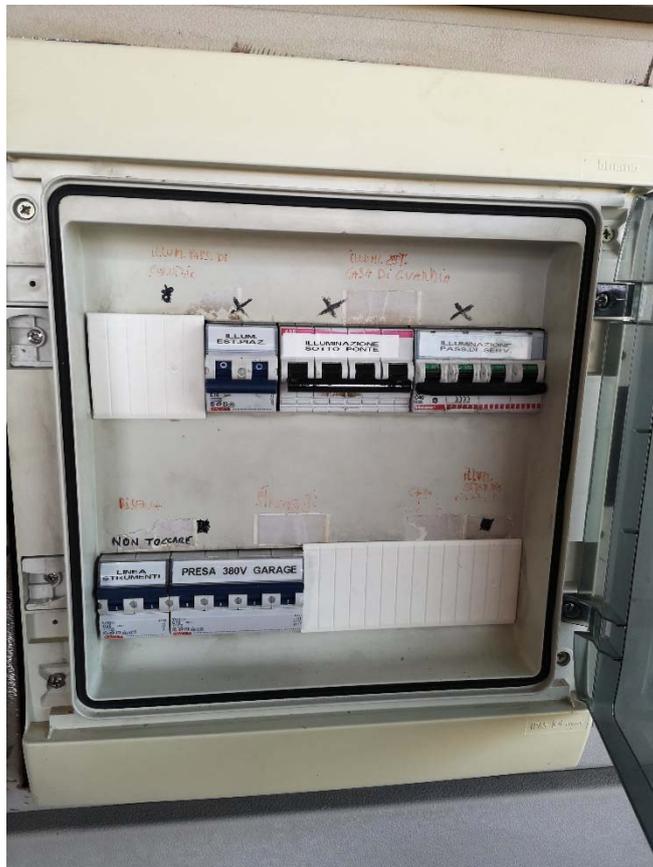
Foto n.41

Particolare cablaggio interno quadro generale

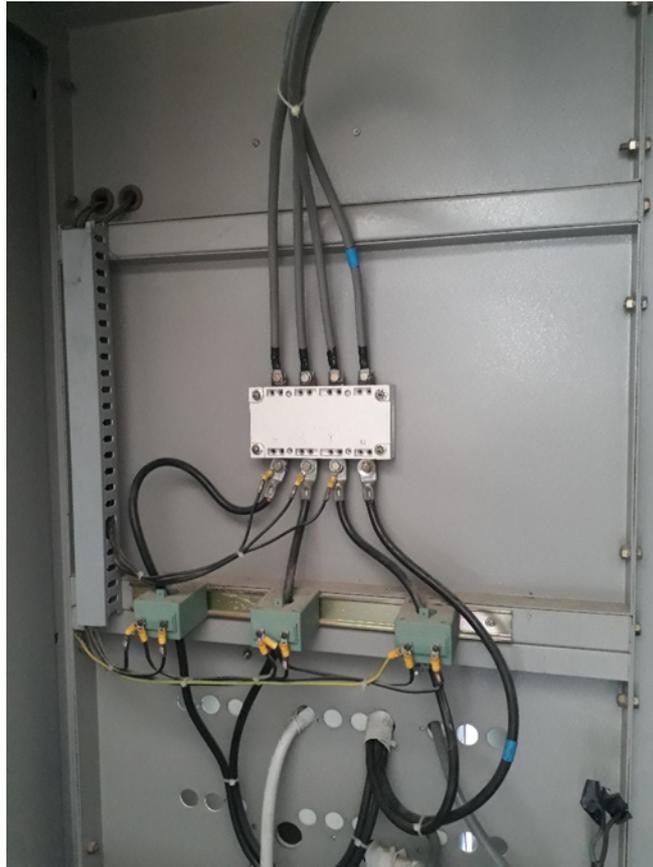
Foto n.42

Particolare cablaggio interno quadro generale

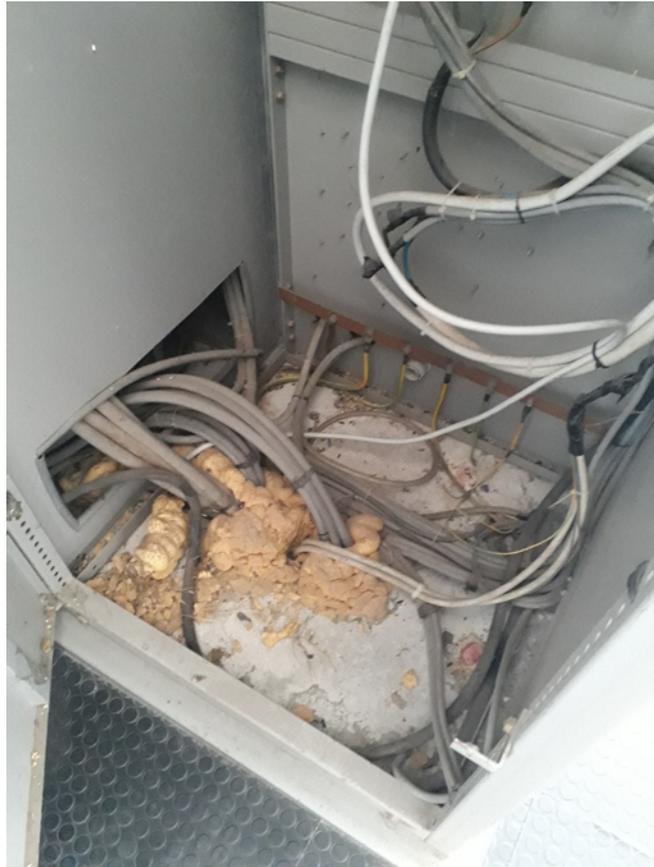
Foto n.44

Quadro di sezionamento fancoil a pavimento camera di manovra

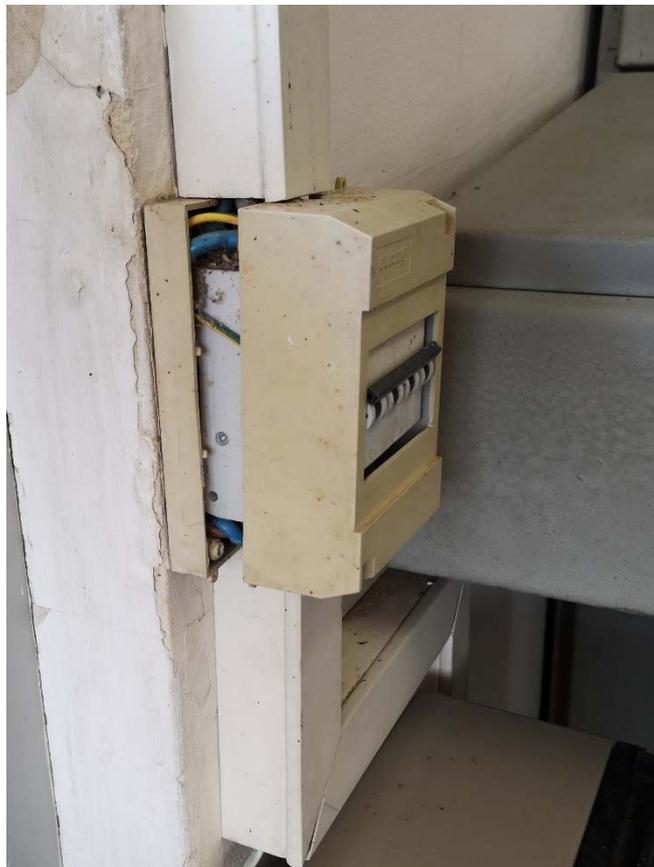
Foto n.45  
Quadro casa di guardia

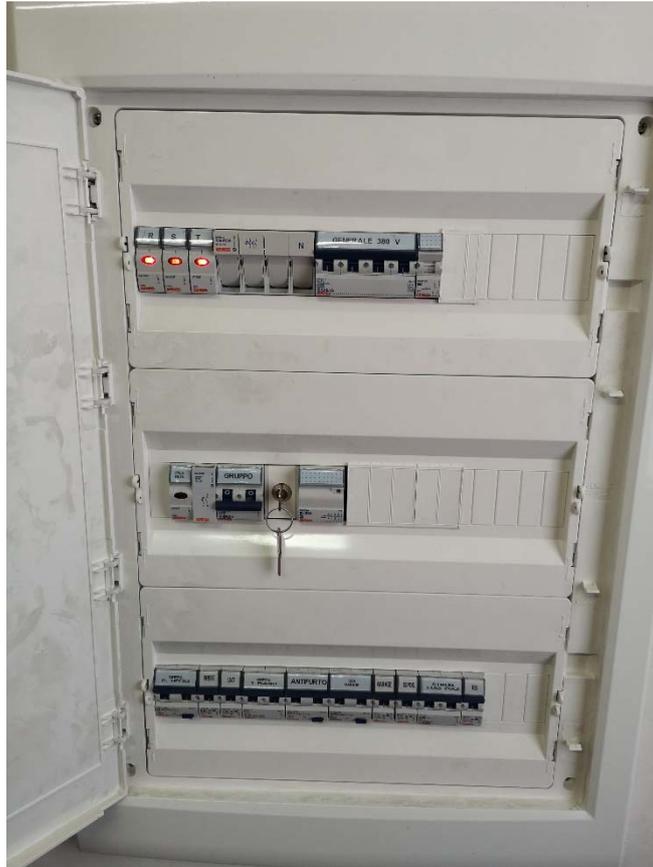
Foto n.46  
Particolare istruzioni messa in servizio gruppo elettrogeno portatile

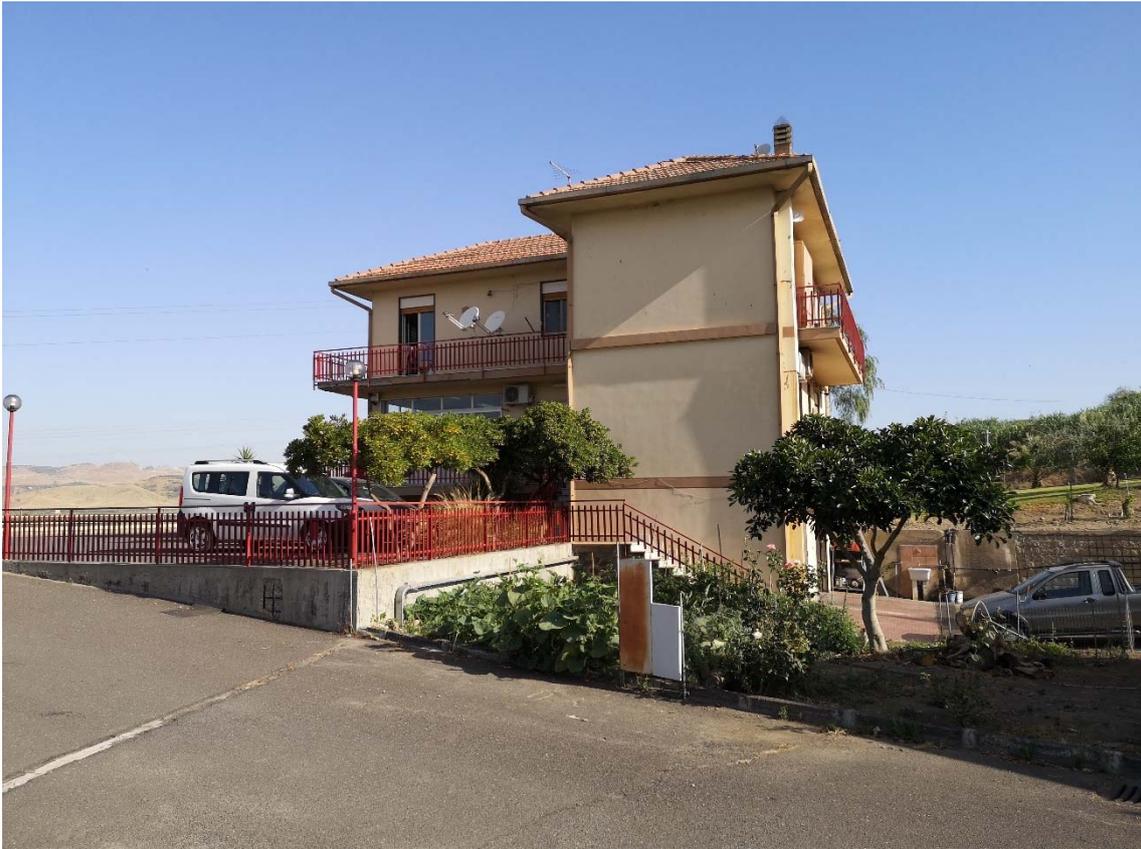
Foto n.48  
Casa di guardia

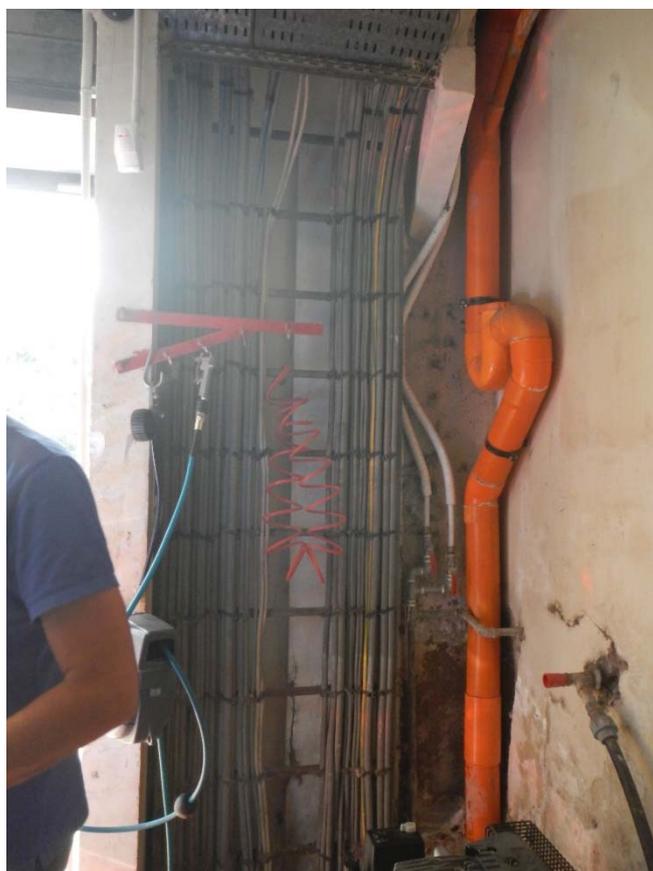
Foto n.50

Passerella di distribuzione dal quadro generale all'esterno

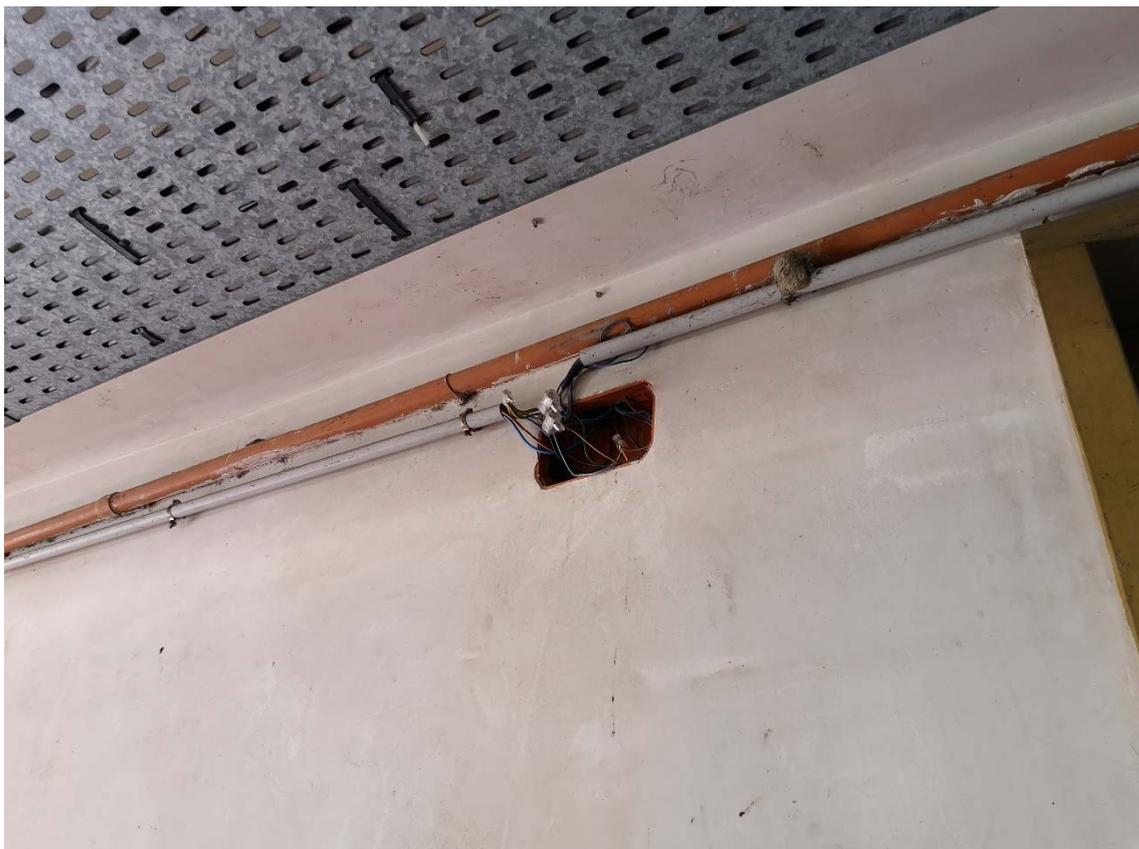
Foto n.53

Derivazione di collegamento gruppo elettrogeno portatile casa di guardia

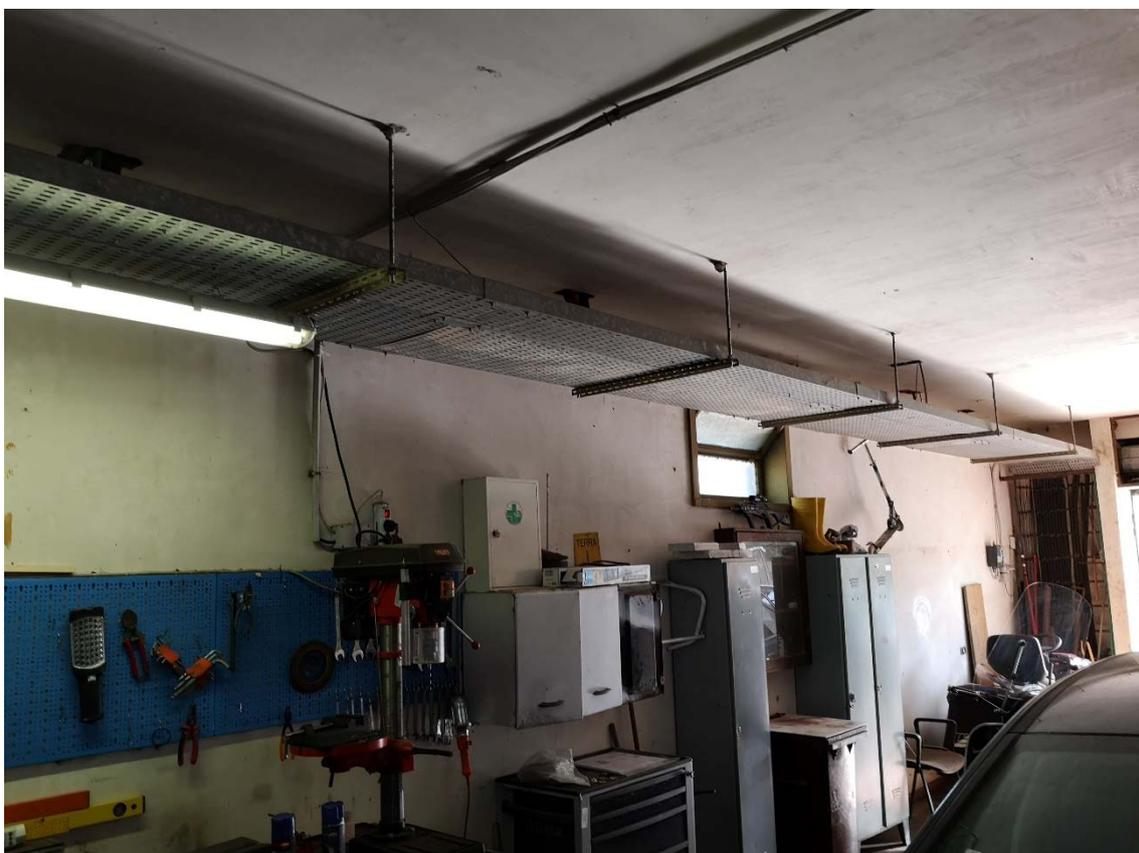
Foto n.57

Passerella di distribuzione dai quadri di comando paratoie all'esterno

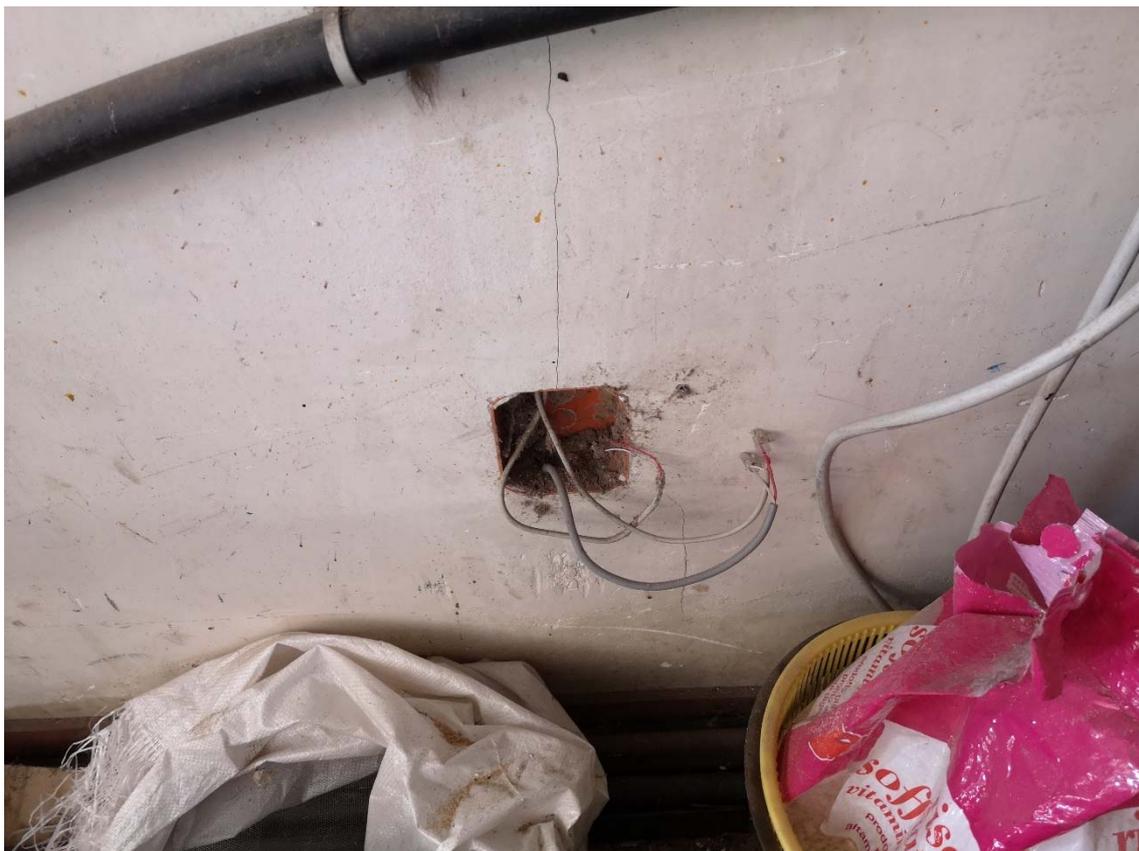
Foto n.55  
Derivazione impianto telefonico

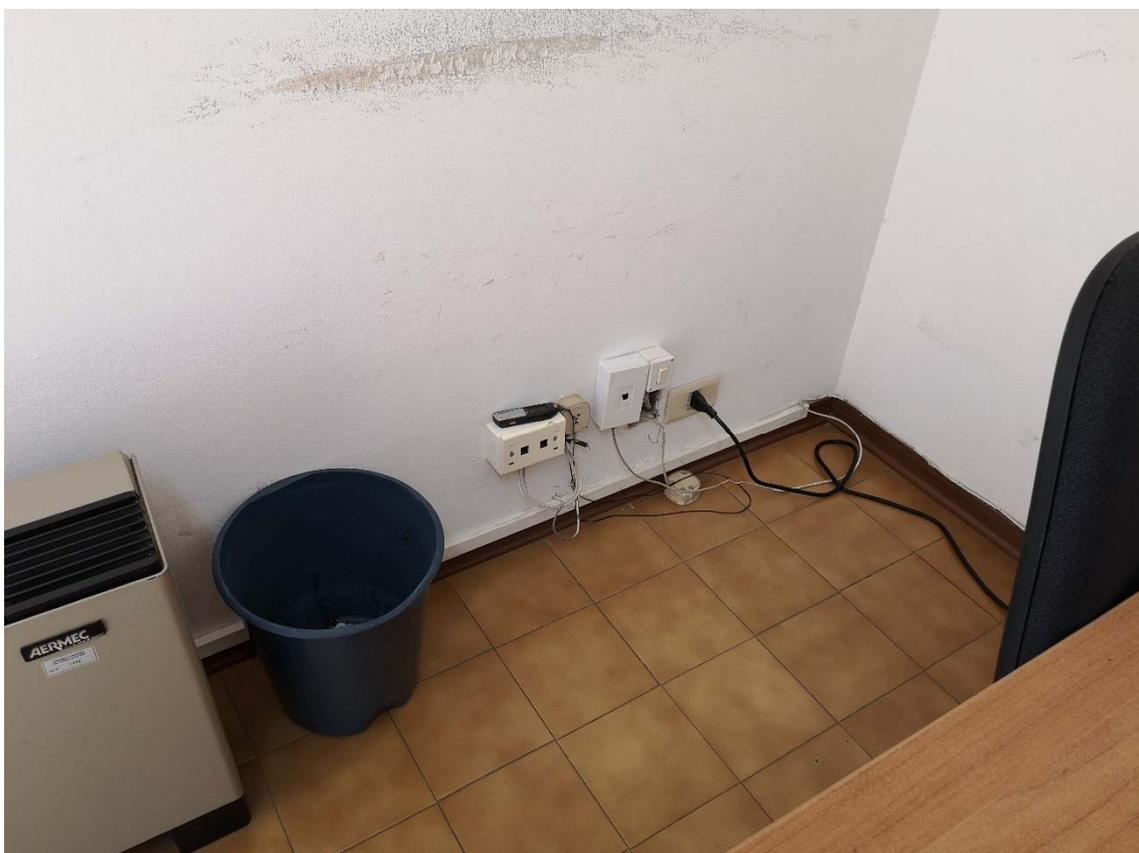
Foto n.56  
Particolare dotazioni impianti speciali
